### 5.3.2 開削調査箇所(南側)

#### ⑤-2 南側壁面の背後法面に認められる高角な西上がり逆断層センスの小断層-小断層の性状(1/6) -

## 5.4 F-1断層の活動性評価

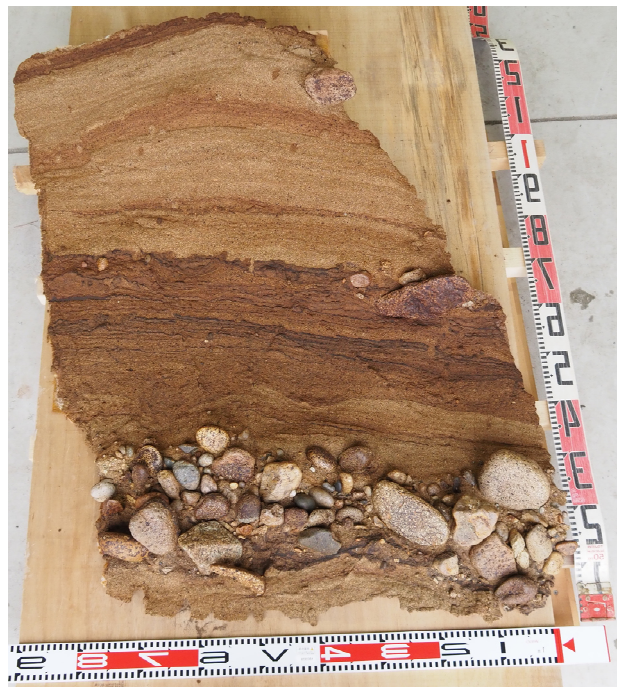
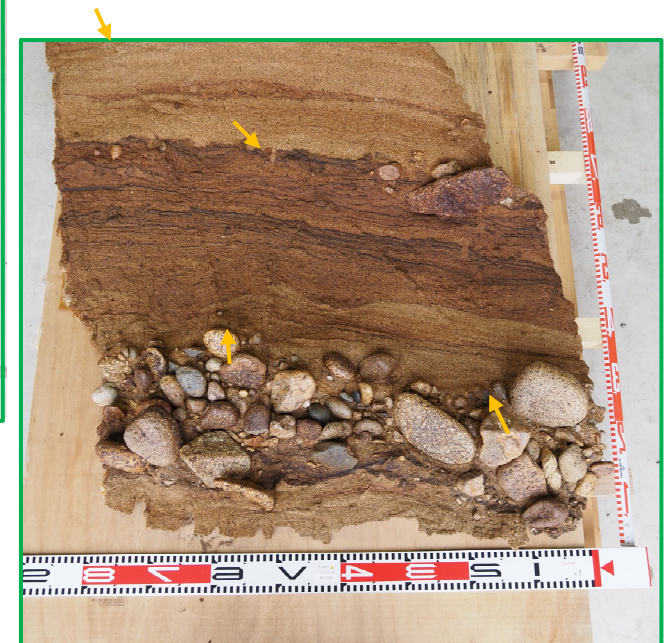
はぎとり転写試料① 全体写真  
(左右反転, 解釈線なし)

## 【小断層下端付近の詳細観察結果(はぎとり転写試料①)】

- 当該試料では、高角な西上がり逆断層センスの小断層(N14° E/88° W)が認められる。
- 小断層下端の延長方向において、砂礫層中に剪断面は認められない。
- 砂礫層中の礫に堆積構造の乱れは認められない。

はぎとり転写試料① 全体写真  
(左右反転, 解釈線あり)

拡大写真(左右反転)

- 南側壁面の背後法面において、高角な西上がり逆断層センスの小断層及び南側壁面から連続する小断層が認められる。
- 高角な西上がり逆断層センスの小断層下端の延長方向において、砂礫層中に剪断面及び堆積構造の乱れは認められない(はぎとり転写試料①, P436参照)。
- 南側壁面から連続する小断層は、高角な西上がり逆断層センスの小断層に切られる(はぎとり転写試料②, P437参照)。
- 高角な西上がり逆断層センスの小断層は、以下の状況から、MIS9以前の海成層に挟在する斜面堆積物に変位・変形を与えていないと判断される(はぎとり転写試料③, P438参照)。
  - ・小断層は、MIS9以前の海成層に挟在する斜面堆積物の基底面直下まで変位を与えている。
  - ・斜面堆積物の基底面に、小断層による変位は認められない。
  - ・斜面堆積物中に、剪断面は認められない。
- なお、高角な西上がり逆断層センスの小断層の見かけ鉛直変位量は約1~1.5cmであり、変位の累積及び減衰は認められない(P439参照)。

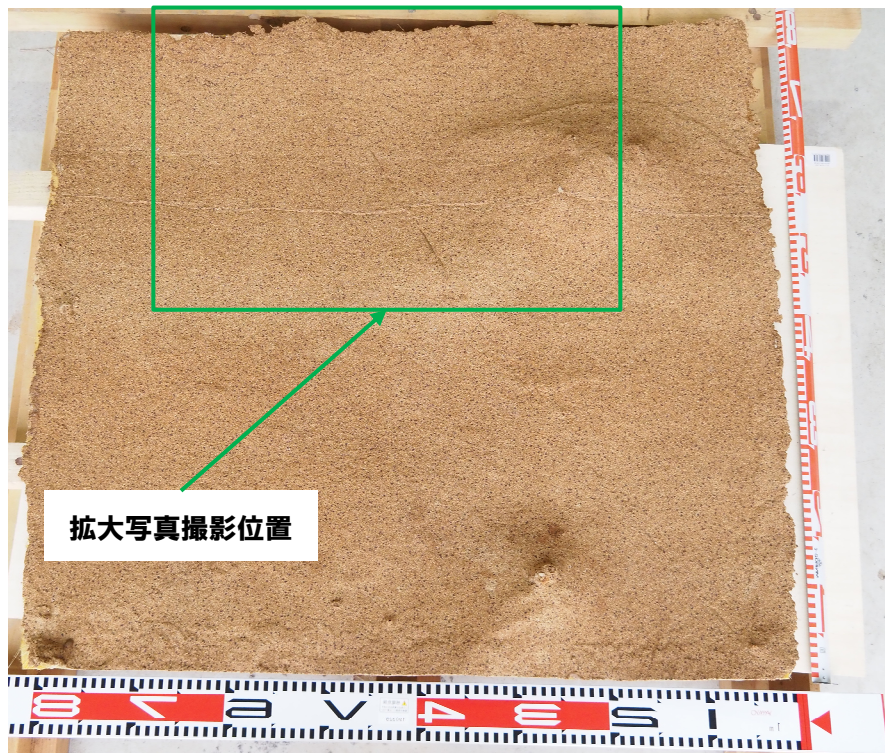
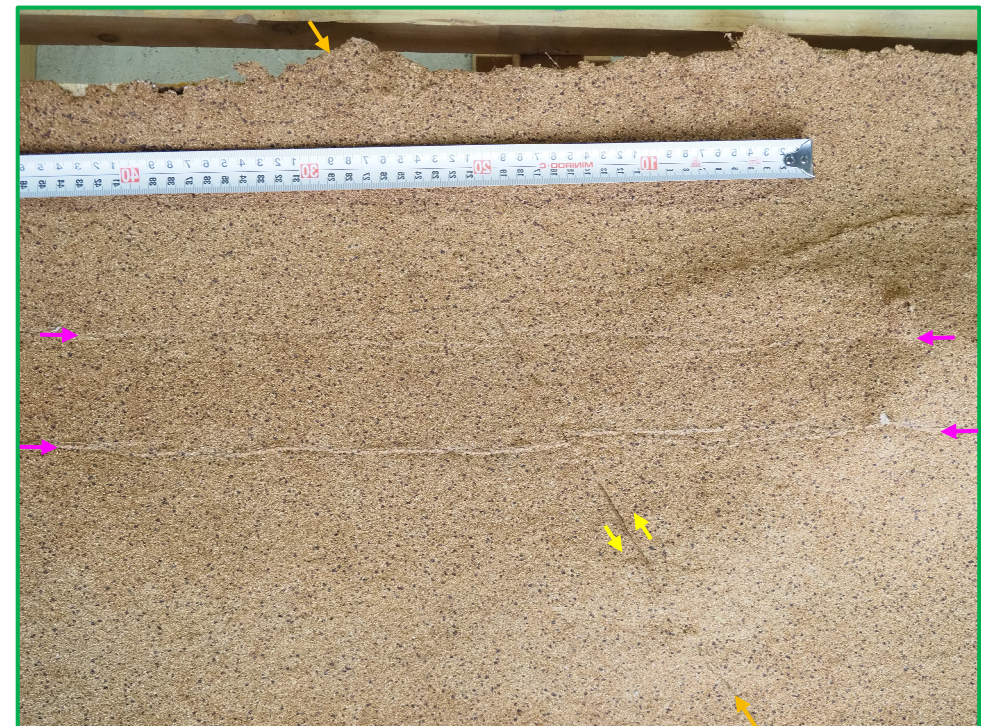
はぎとり転写試料② 全体写真  
(左右反転)

## 【小断層会合部付近の詳細観察結果(はぎとり転写試料②)】

- 当該試料では、高角な西上がり逆断層センスの小断層及び南側壁面から連続するN30° W/30° Wの小断層(P434~P435参照)が認められる。
- 当該小断層は2条に分岐しており、高角な西上がり逆断層センスの小断層に切られている。

拡大写真(左右反転)

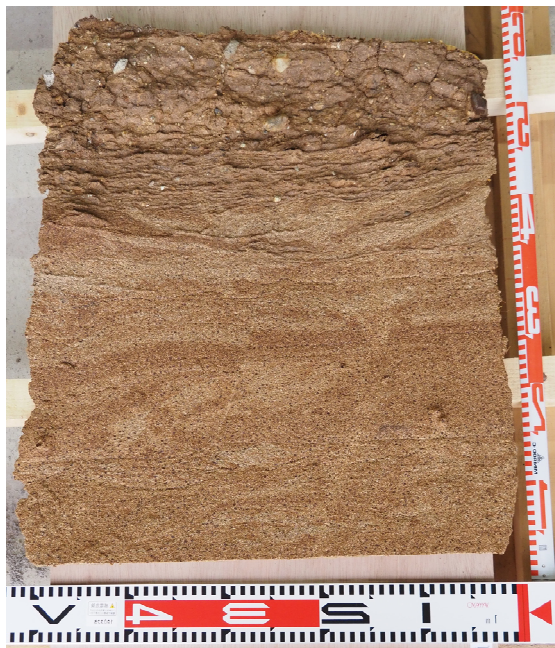
はぎとり転写試料③ 全体写真  
(左右反転, 解釈線なし)

**【小断層上端付近の詳細観察結果(はぎとり転写試料③)】**

- 当該試料では高角な西上がり逆断層センスの小断層の傾斜方向が88° Wから78° Eに変化したことによって、見かけ正断層センスに変化する。
- 当該小断層は、以下の状況から、MIS9以前の海成層に挟在する斜面堆積物に変位・変形を与えていないと判断される。
  - ・小断層は、MIS9以前の海成層に挟在する斜面堆積物の基底面直下まで変位を与えている。
  - ・斜面堆積物の基底面に、小断層による変位は認められない。
  - ・斜面堆積物中に、剪断面は認められない。

はぎとり転写試料③ 全体写真  
(左右反転, 解釈線あり)

MIS9以前の海成層に挟在する斜面堆積物 (Ts3ユニット)

MIS9以前の海成層 (M1ユニット)

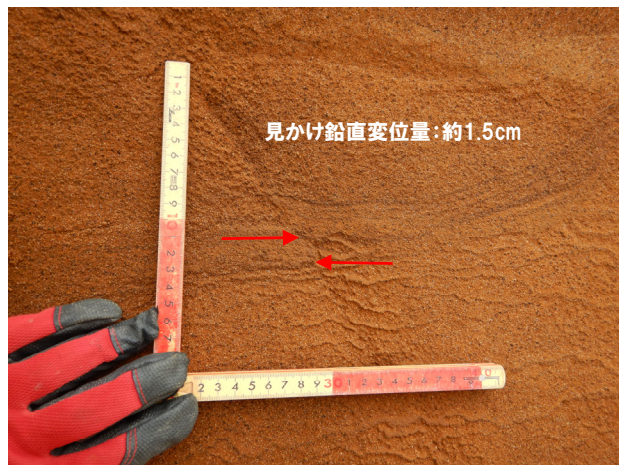
⑦-1 見かけ鉛直変位量測定箇所

- MIS9以前の海成層上部の砂層において、見かけ鉛直変位量の累積及び減衰は認められない。
- 小断層は、MIS9以前の海成層に挟在する斜面堆積物の基底面直下まで変位を与えている。

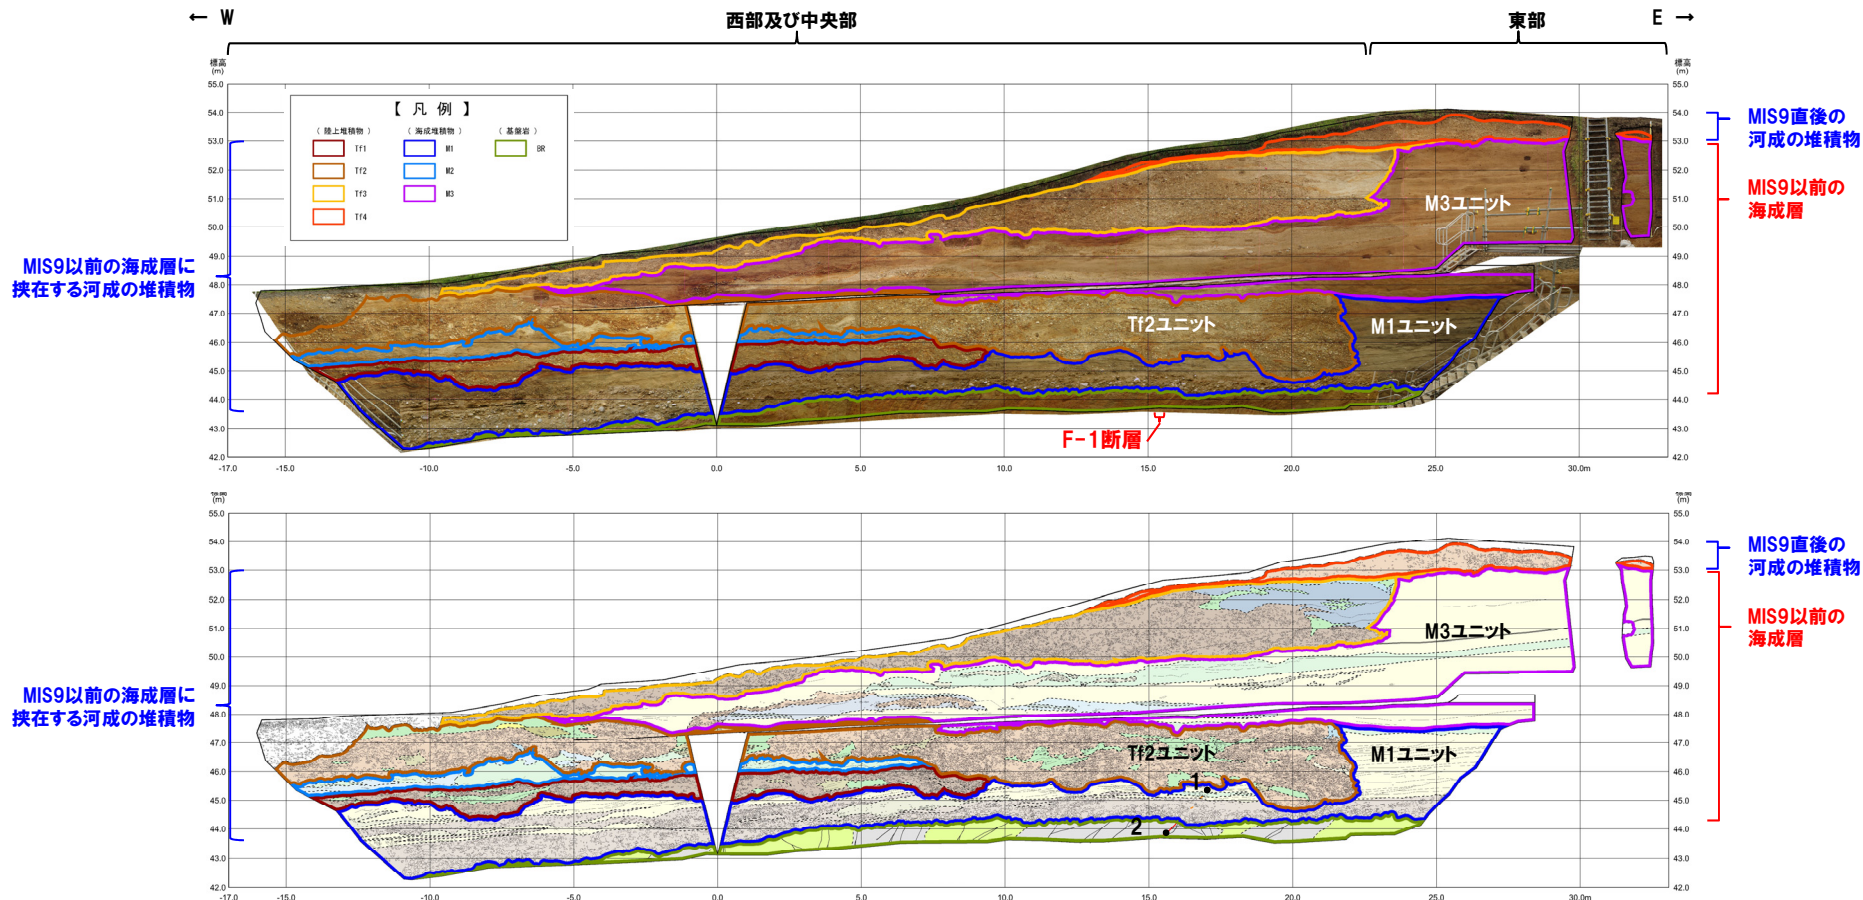
開削調査箇所(北側)北側壁面 写真及びスケッチ

**走向・傾斜**

【小断層】  
1. N5° W/35° W — 西上がり逆断層

【F-1断層】  
2. N4° W/54° W — 西上がり逆断層

○F-1断層は、走向・傾斜がN4° ~5° W/54° ~60° Wの西上がり逆断層である。  
○F-1断層は、基盤岩上面に変位を与えており、基盤岩を覆うMIS9以前の海成層下部の砂礫層には西上りの撓曲構造及び礫の再配列が認められる。  
○F-1断層及び西上りの撓曲構造の延長方向には、F-1断層と連続しないものの、F-1断層と同様、西上がり逆断層センスの小断層が認められ、MIS9以前の海成層に変位・変形を与えている。

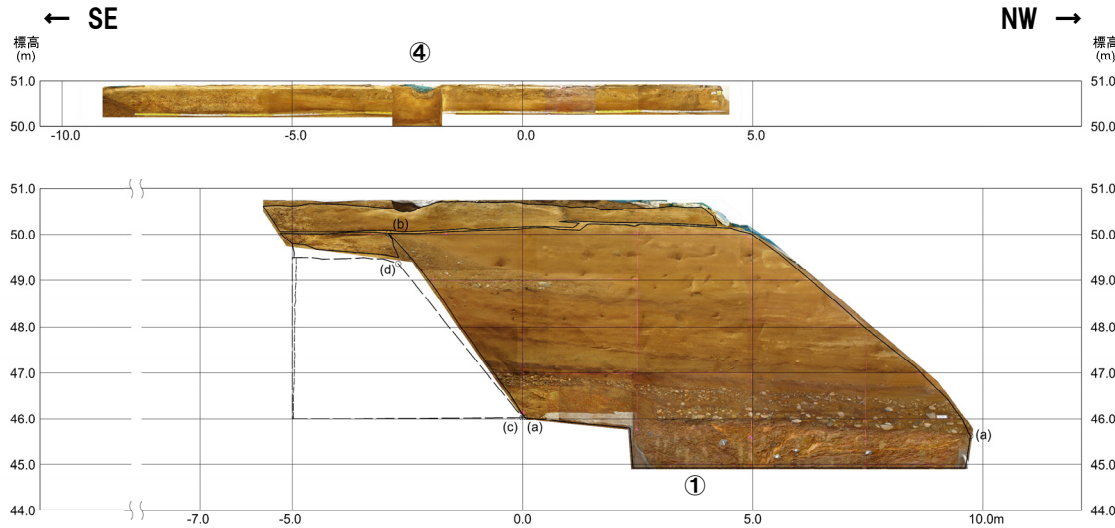
開削調査箇所(南側) 南側壁面の背後法面 壁面写真

開削調査箇所(南側) 南側壁面の背後法面 壁面スケッチ

【高角な西上がり逆断層センスの小断層】

1. N13° W/78° E※
  2. N13° E/82° E※
  3. N12° E/84° W
  4. N14° E/88° W
- 【南側壁面から連続する小断層】
5. N30° W/30° W

※高角な西上がり逆断層センスの小断層の傾斜方向は、上方に向かうに従い西傾斜から東傾斜に変化し、見かけ正断層センスに変化する。

- 高角な西上がり逆断層センスの小断層下端の延長方向において、砂礫層中に剪断面及び堆積構造の乱れは認められない。
- 南側壁面から連続する小断層は、高角な西上がり逆断層センスの小断層に切られる。
- 高角な西上がり逆断層センスの小断層は、以下の状況から、MIS9以前の海成層に挟在する斜面堆積物に変位・変形を与えていないと判断される。
  - ・小断層は、MIS9以前の海成層に挟在する斜面堆積物の基底面直下まで変位を与えている。
  - ・斜面堆積物の基底面に、小断層による変位は認められない。
  - ・斜面堆積物中に、剪断面は認められない。
- なお、高角な西上がり逆断層センスの小断層の見かけ鉛直変位量は約1~1.5cmであり、変位の累積及び減衰は認められない。
