5.3.2 開削調査箇所(南側)

③F-1断層と小断層の累積性(1/9)

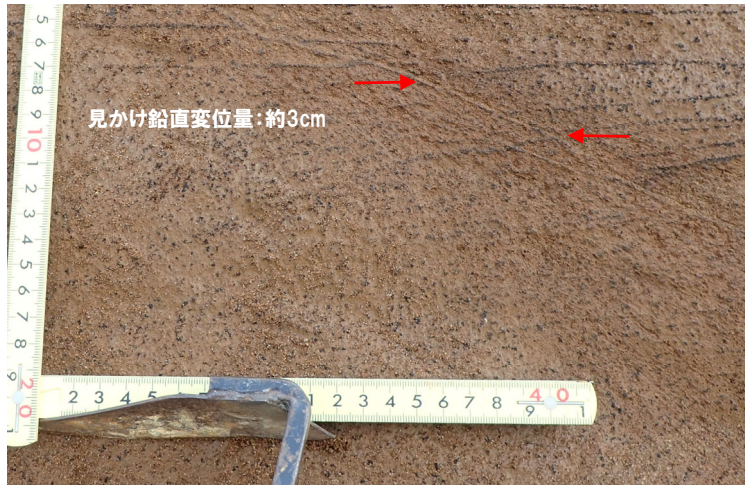
①-1 見かけ鉛直変位量計測箇所

②-1 見かけ鉛直変位量計測箇所

③-1 見かけ鉛直変位量計測箇所

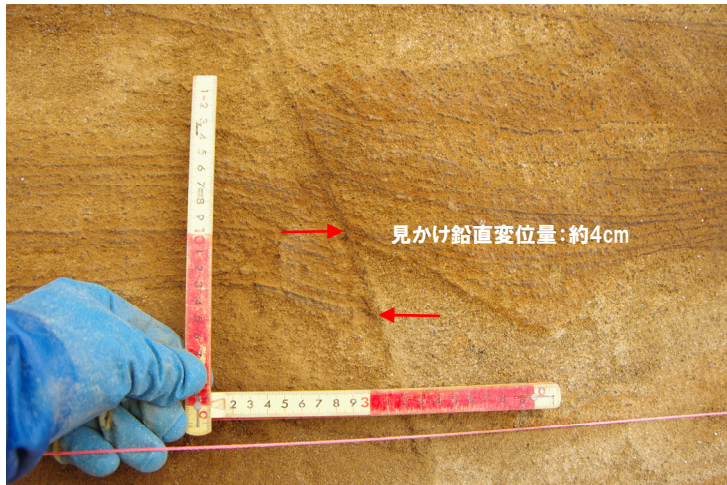
④-1 見かけ鉛直変位量計測箇所

④-2 見かけ鉛直変位量計測箇所

④-3 見かけ鉛直変位量計測箇所

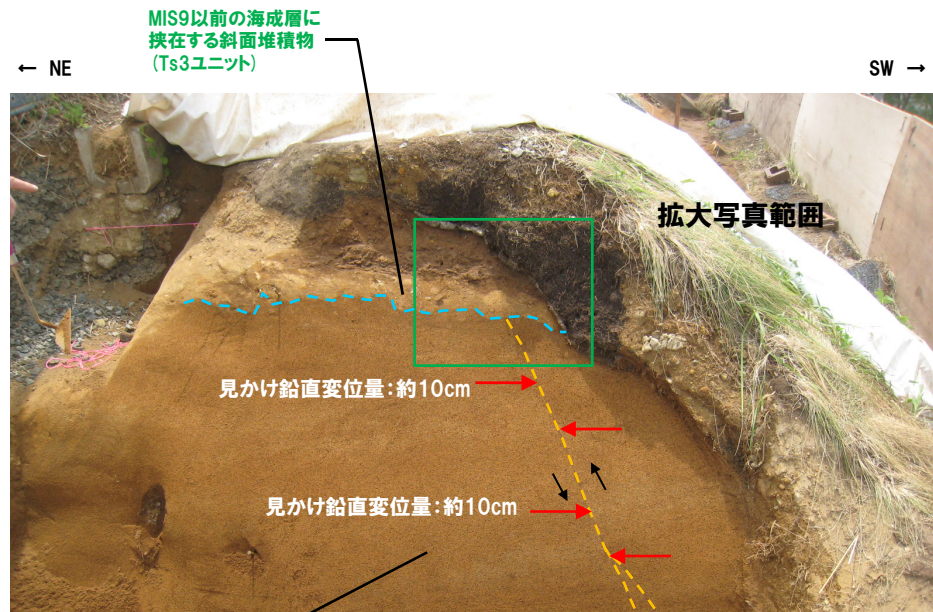
- 上田・谷(1999)によると、未固結層の基底面に逆断層変位が生じた場合、未固結層中に形成される剪断層は、下部から上部へ向って成長するが、まず底盤の断層より低角度で成長し、その後、基盤の断層変位をまかなうように、底盤の断層の延長方向に新たに高角度のものが発生するとされている(P392~P393参照)。
- このことから、F-1断層に関連する小断層のうち、最も高角度で上方まで延長が認められる西上がり逆断層の上端付近について、露頭観察を実施した。
- 当該小断層は、以下の状況から、MIS9以前の海成層に挟在する斜面堆積物に変位・変形を与えていないと判断される。
 - ・小断層は、MIS9以前の海成層に挟在する斜面堆積物の基底面直下まで変位を与えている。
 - ・斜面堆積物の基底面に、小断層による変位は認められない。
 - ・斜面堆積物中に、剪断面は認められない。

開削調査箇所(南側) 南側壁面
小断層上端付近 拡大写真(解釈線あり)

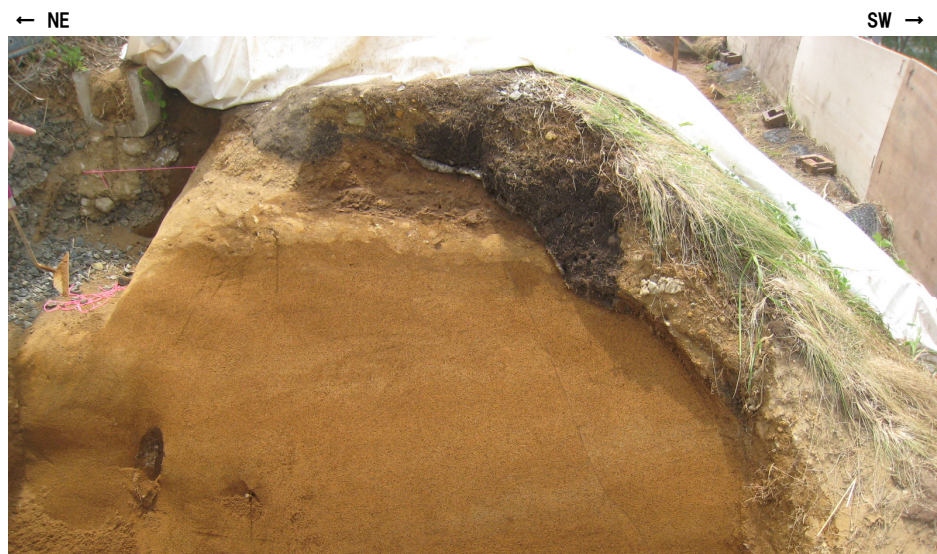
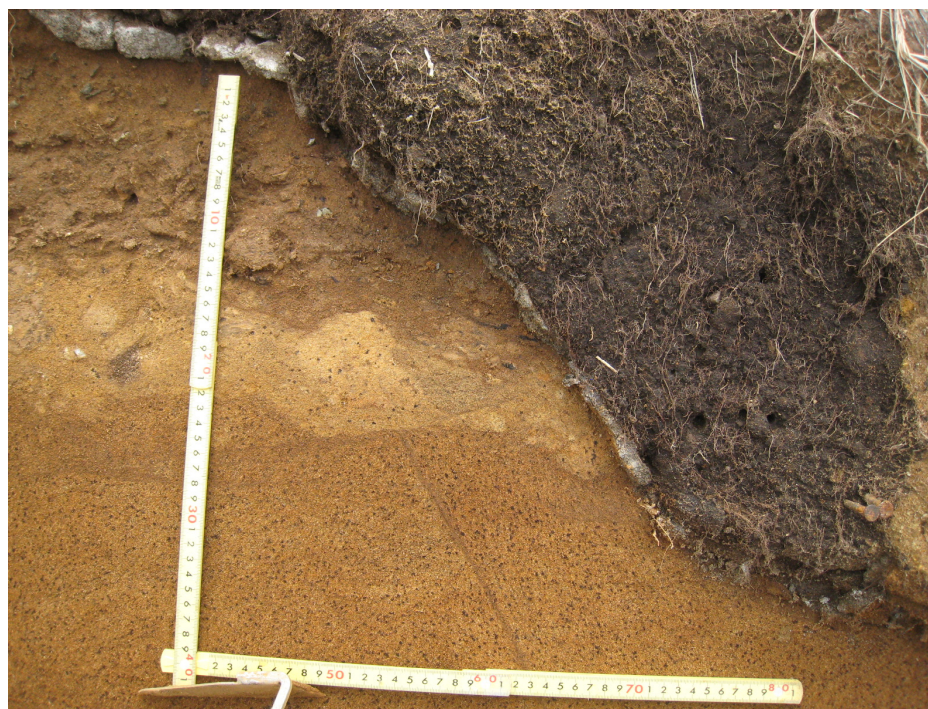
開削調査箇所(南側)南側壁面
小断層上端付近 拡大写真(解釈線なし)

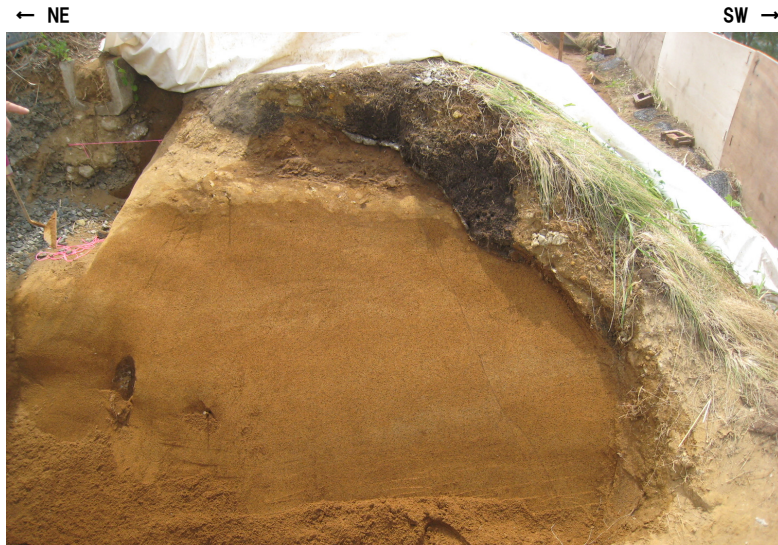
開削調査箇所(南側)南側壁面
小断層上端付近 拡大写真(解釈線なし)

はぎとり転写試料 写真(左右反転)(解釈線なし)

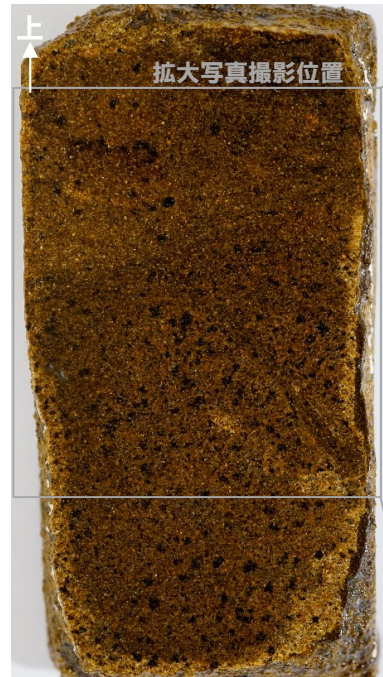
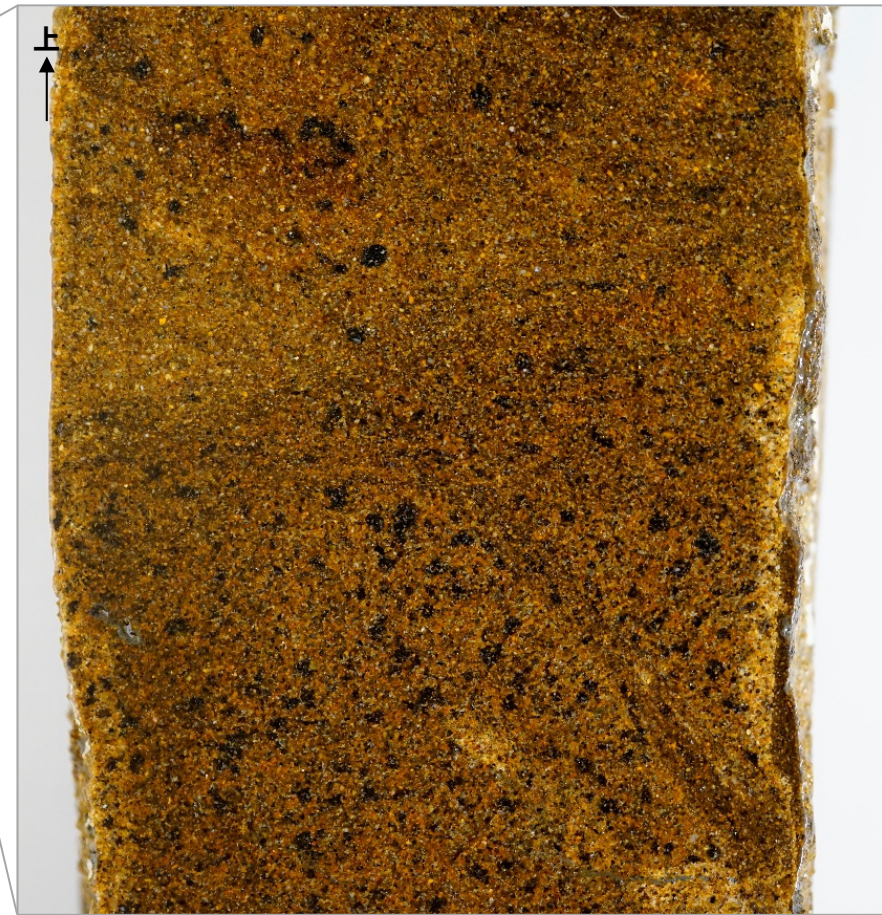
傾斜方向研磨片 5cm
(解釈線なし)

傾斜方向研磨片拡大写真
(解釈線なし)

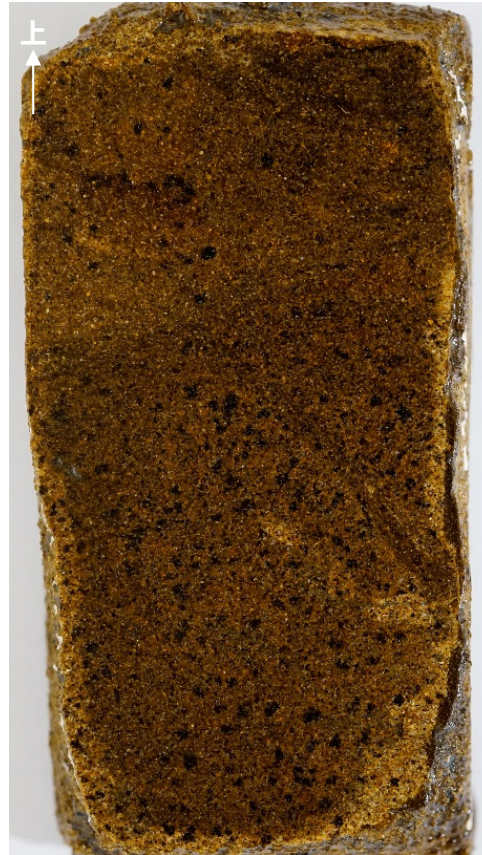
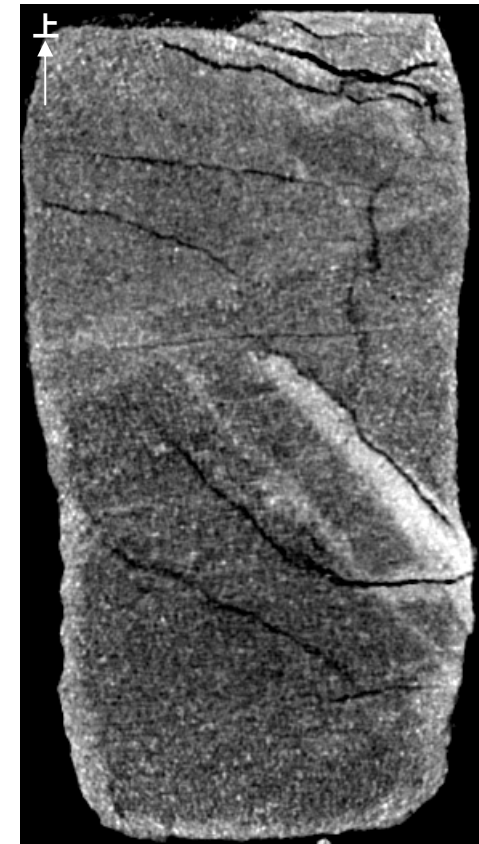
傾斜方向研磨片
(解釈線なし)

X線CT画像
(傾斜方向断面, 解釈線なし)
(断面(B): 研磨片作成位置断面)

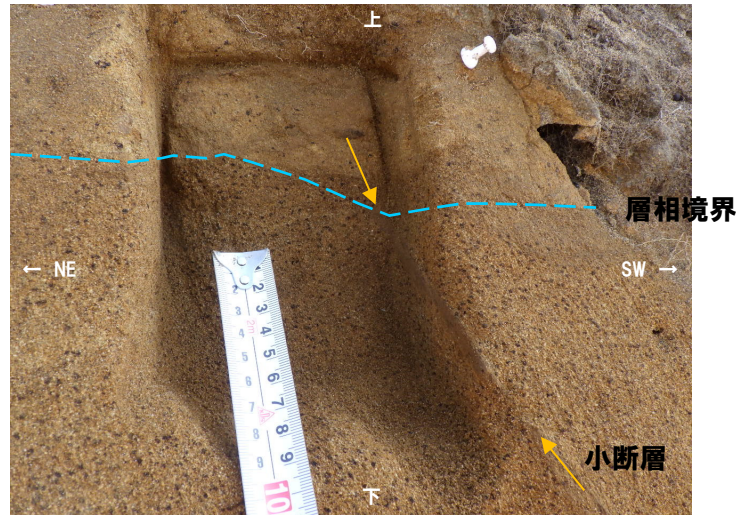
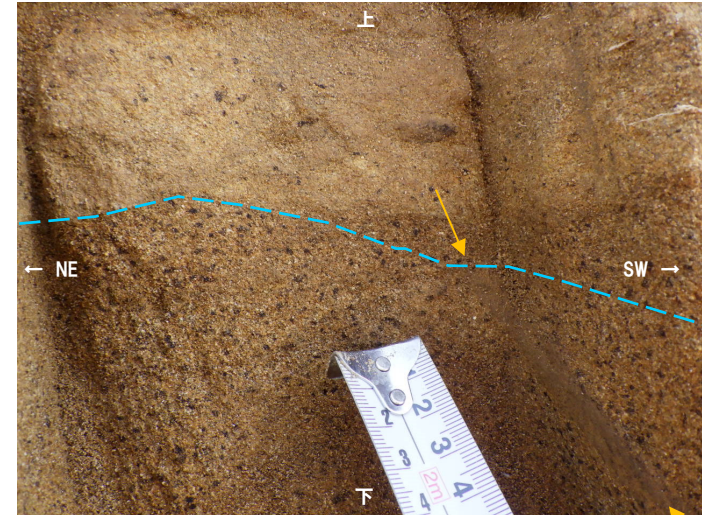
- ・MIS9以前の海成層に挟在する斜面堆積物中の基底面に、小断層による変位は認められない。
- ・斜面堆積物中に、剪断面は認められない。

- ・MIS9以前の海成層(淘汰がよい砂層)とMIS9以前の海成層に挟在する斜面堆積物(礫混じりシルト混じり砂層)は、シルトの有無によって、層相の違いが明瞭に観察できるため、当該部に層相境界を設定した。
- ・MIS9以前の海成層に挟在する斜面堆積物の下部は上部に比べ、ややシルトが少ないため、遷移部※であると判断される。

ブロック試料 採取後状況写真①(解釈線あり)

ブロック試料 採取後状況写真①(拡大)(解釈線あり)

ブロック試料 採取後状況写真②(解釈線あり) 小断層

ブロック試料 採取後状況写真②(拡大)(解釈線あり)

状況写真①：ブロック試料採取後状況

状況写真②：隅角部に位置する小断層の上端付近の状況をより明瞭に確認するため、状況写真①撮影後、南西側壁面を掘り込んだ状況

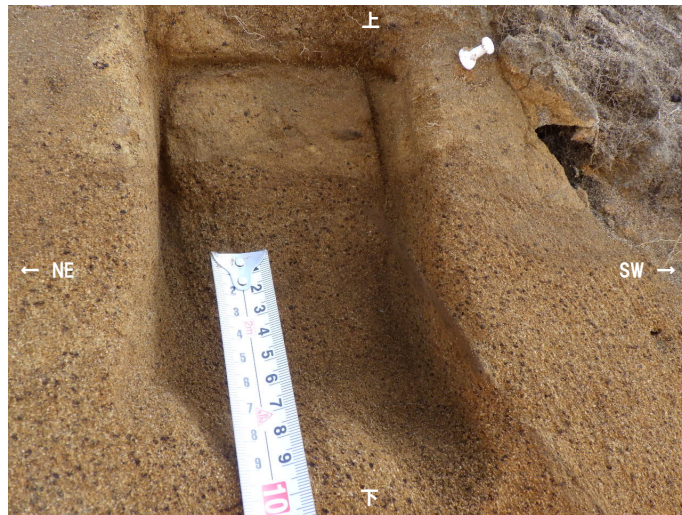
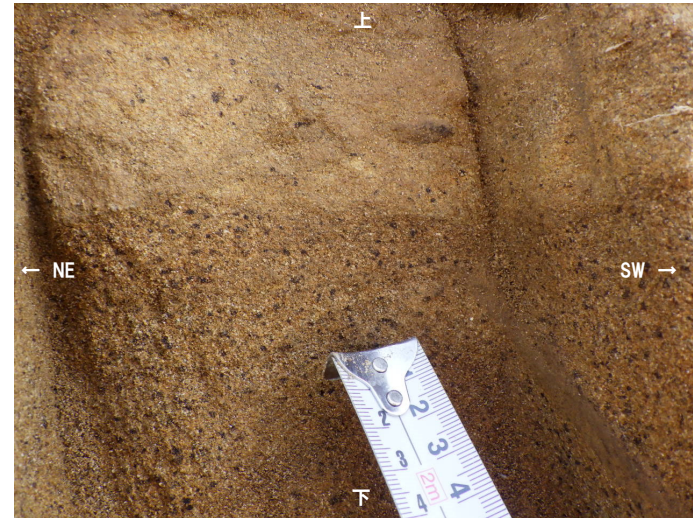
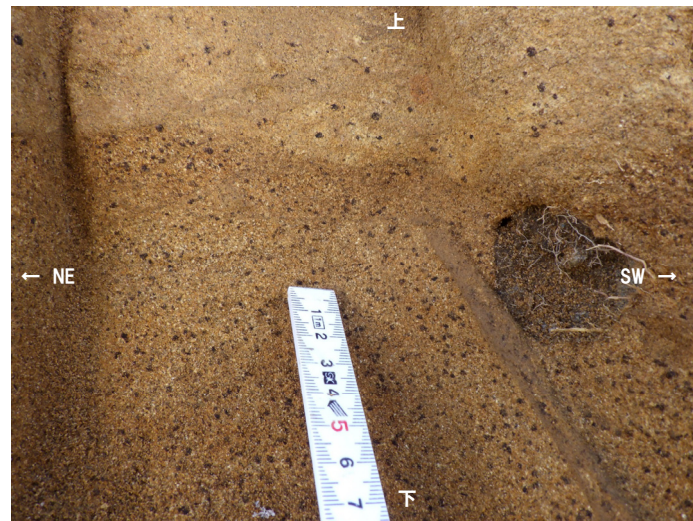
ブロック試料採取後状況写真①(解釈線なし)

ブロック試料採取後状況写真①(拡大)(解釈線なし)

ブロック試料採取後状況写真②(解釈線なし)

ブロック試料採取後状況写真②(拡大)(解釈線なし)
