南側壁面の背後法面 露頭写真-人力掘削調査範囲(小段部 海側壁面(1/14))-

開削調査箇所(南側) 追加人力掘削調査 撮影位置図
(旧海食崖付近 山側から海側を望む)

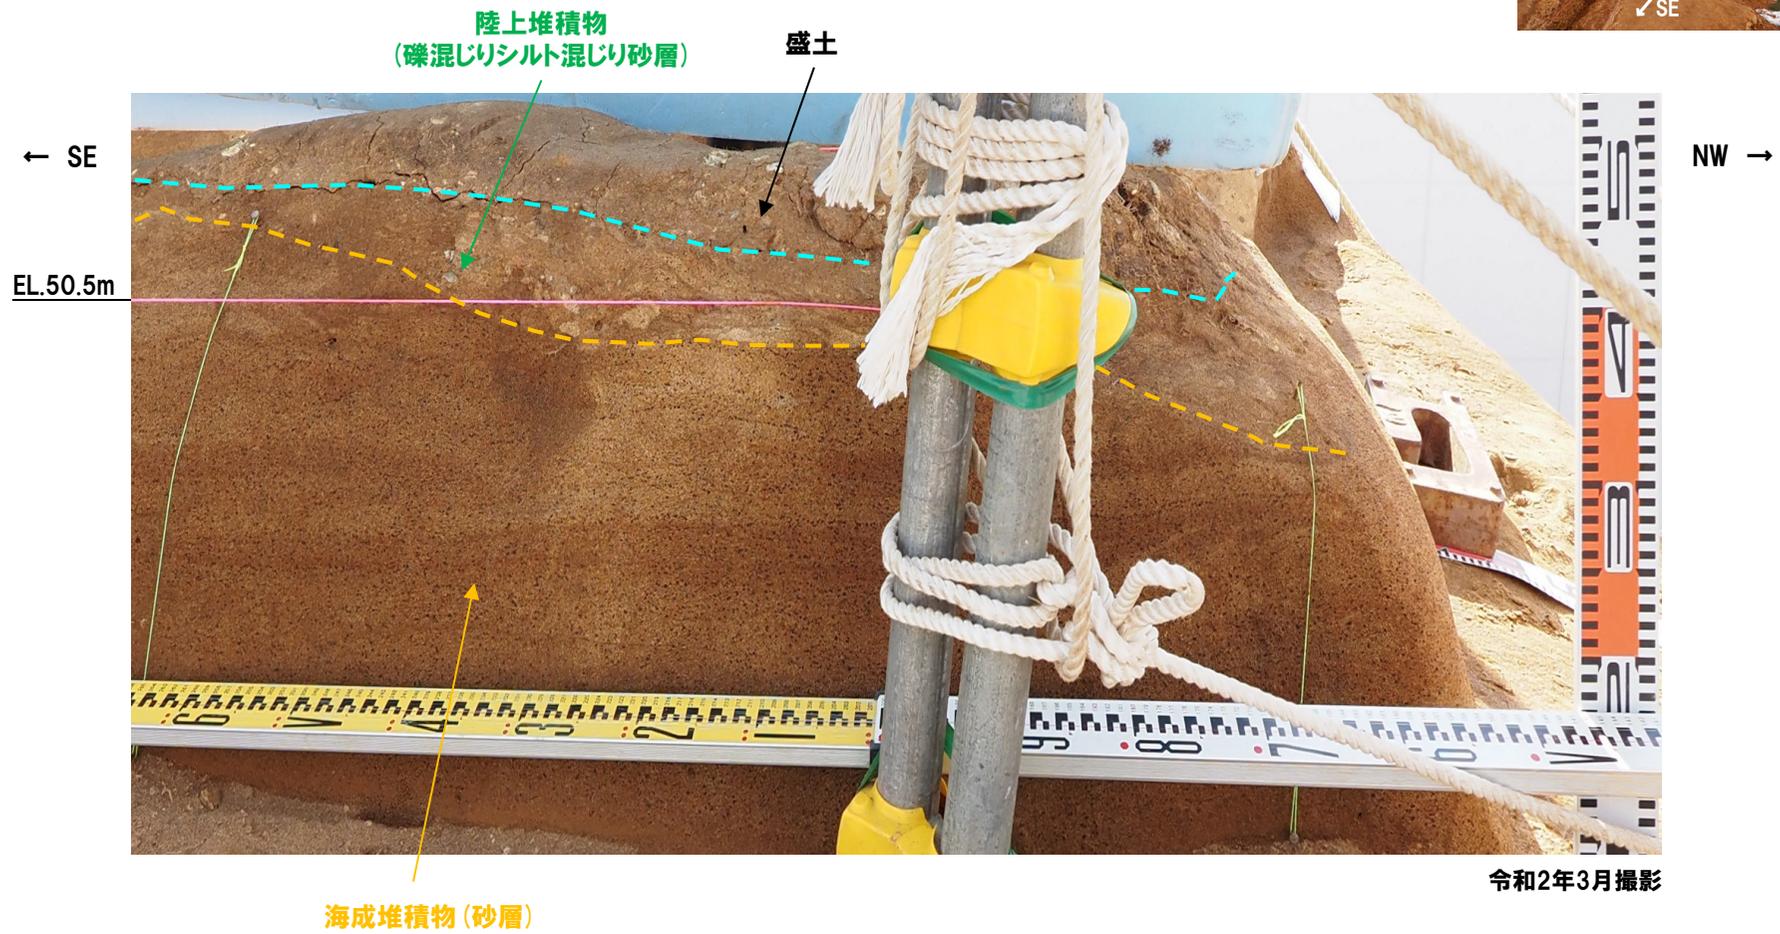
拡大写真(小段部 海側壁面)①(解釈線あり)

- (凡例)
- - - 盛土※基底面
 - - - 陸上堆積物(礫混じりシルト混じり砂層)基底面

※盛土は陸上堆積物(礫混じりシルト混じり砂層)に比べ、以下の特徴が認められる。

- ・シルトが比較的多い
- ・角礫が比較的多い(旧海食崖付近においては、差異は認められない)
- ・亀裂が発達する
- ・植物根が多く認められる

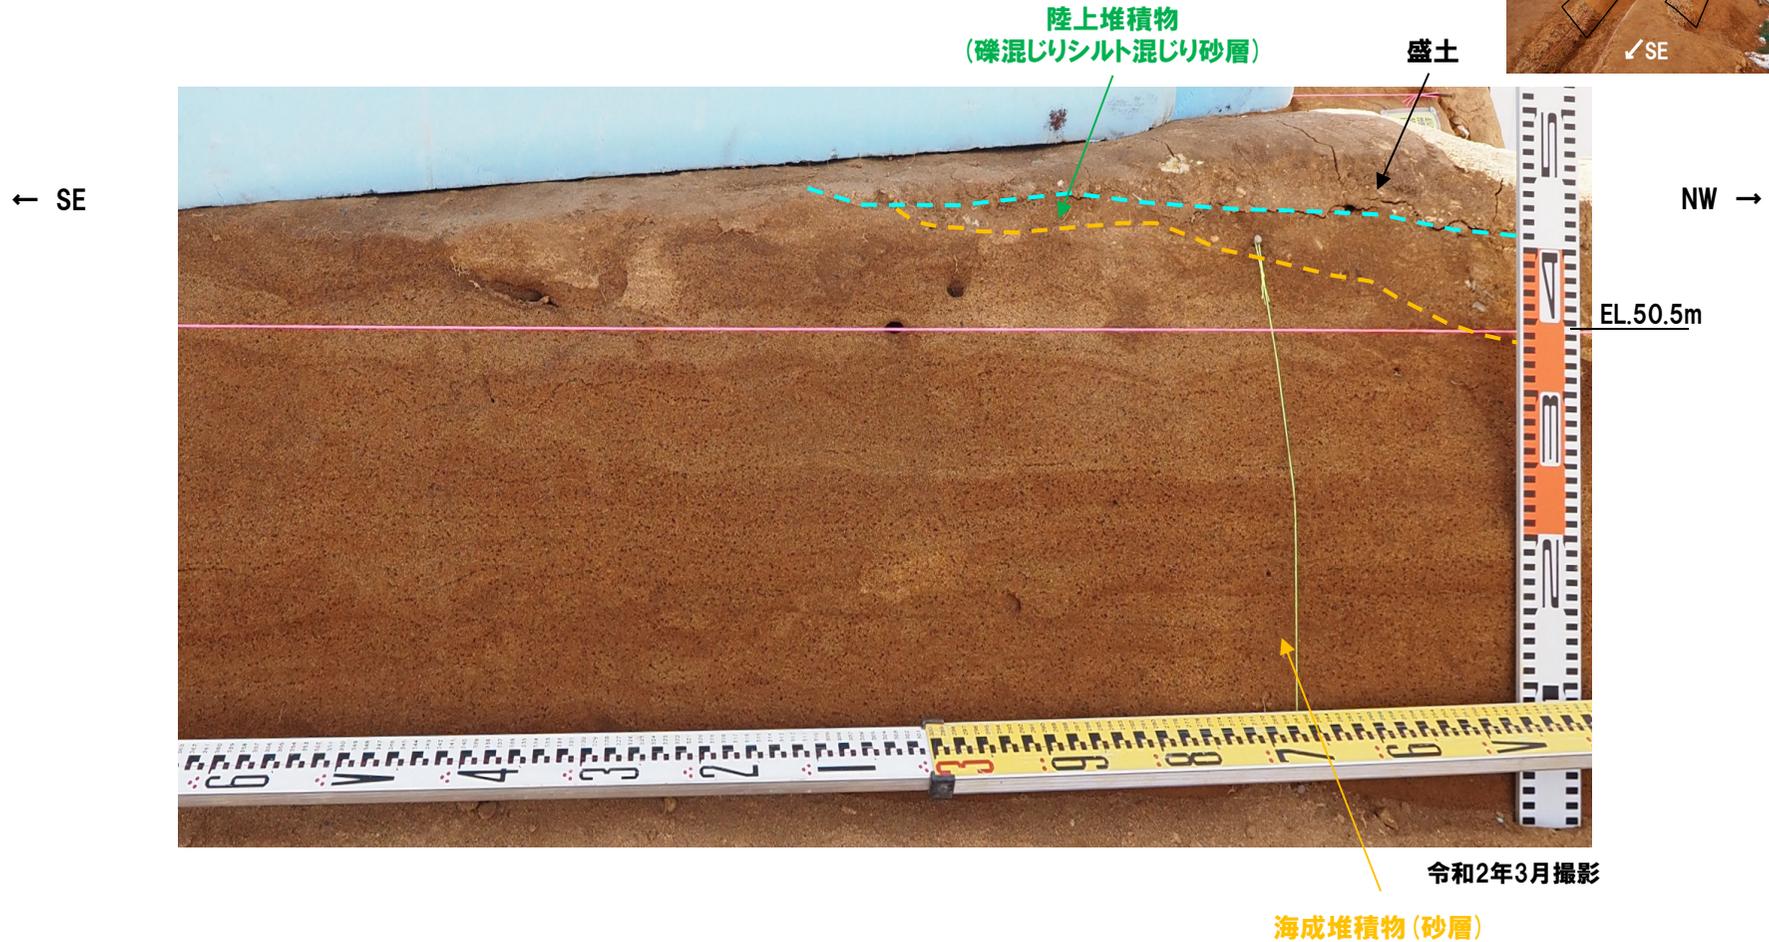
拡大写真(小段部 海側壁面)②(解釈線あり)

- (凡例)
- - - 盛土※基底面
 - - - 陸上堆積物(礫混じりシルト混じり砂層)基底面

※盛土は陸上堆積物(礫混じりシルト混じり砂層)に比べ、以下の特徴が認められる。

- ・シルトが比較的多い
- ・角礫が比較的多い(旧海食崖付近においては、差異は認められない)
- ・亀裂が発達する
- ・植物根が多く認められる

海成堆積物(砂層)

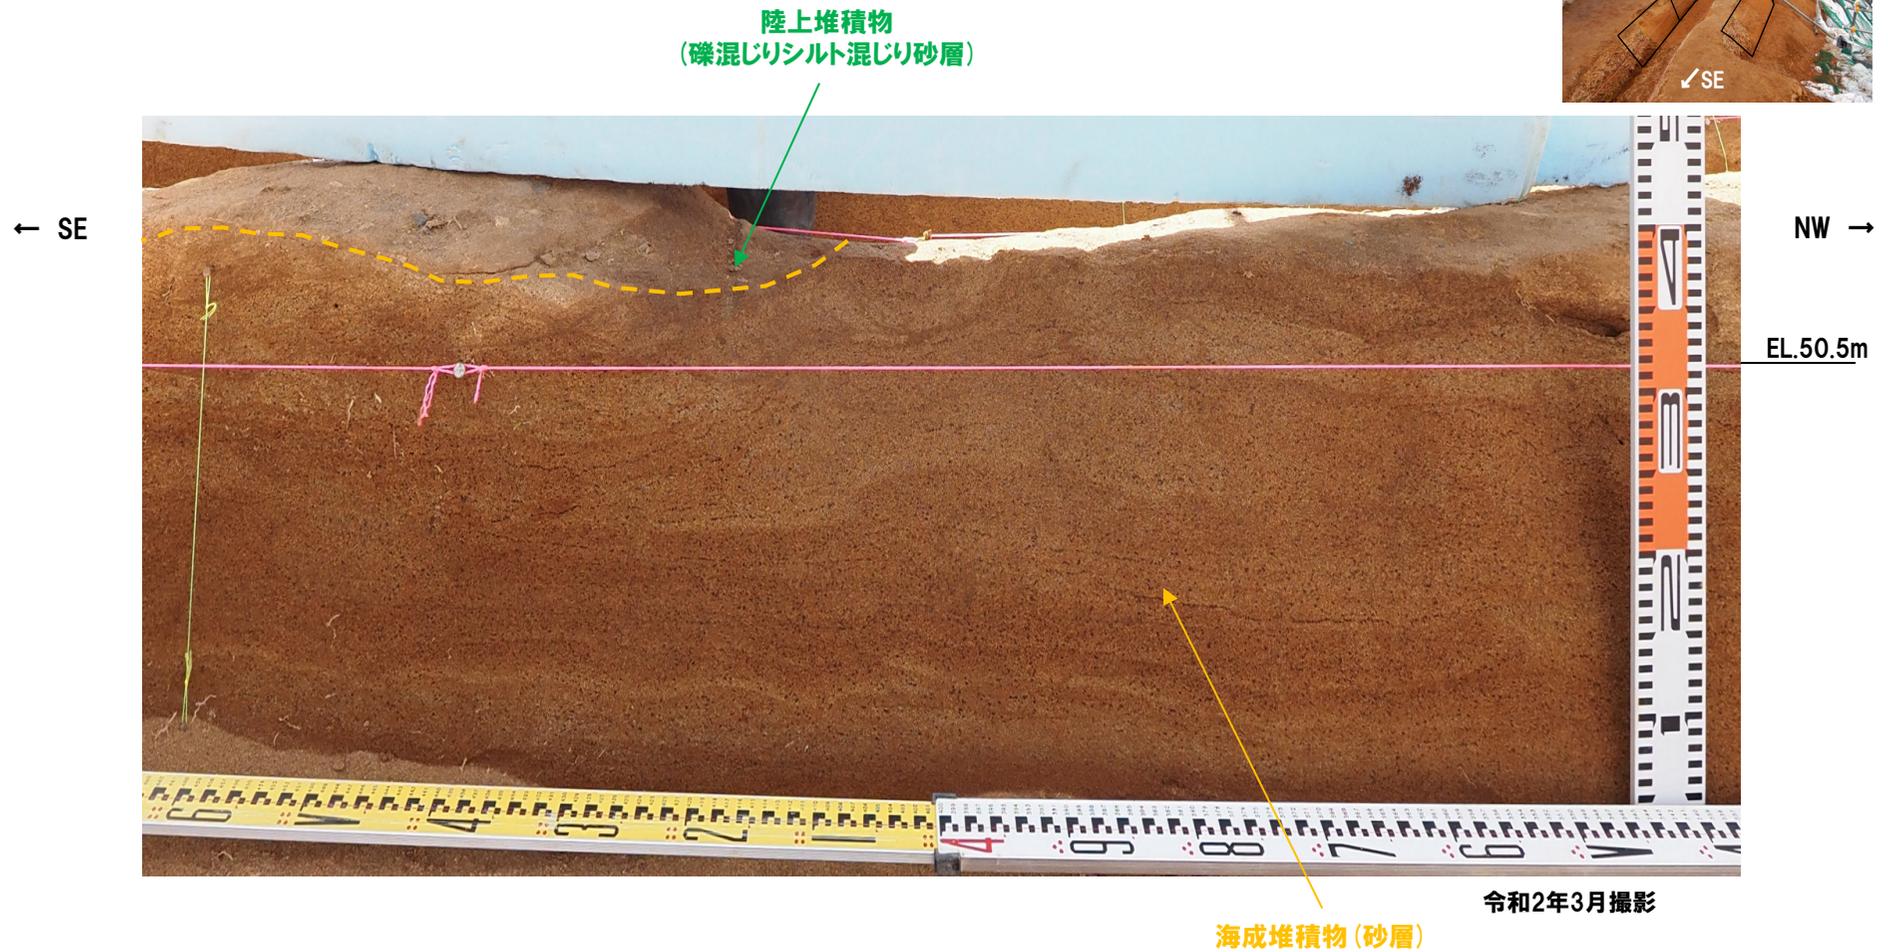
拡大写真(小段部 海側壁面)③(解釈線あり)

(凡例)
 --- 陸上堆積物(礫混じりシルト混じり砂層) 基底面

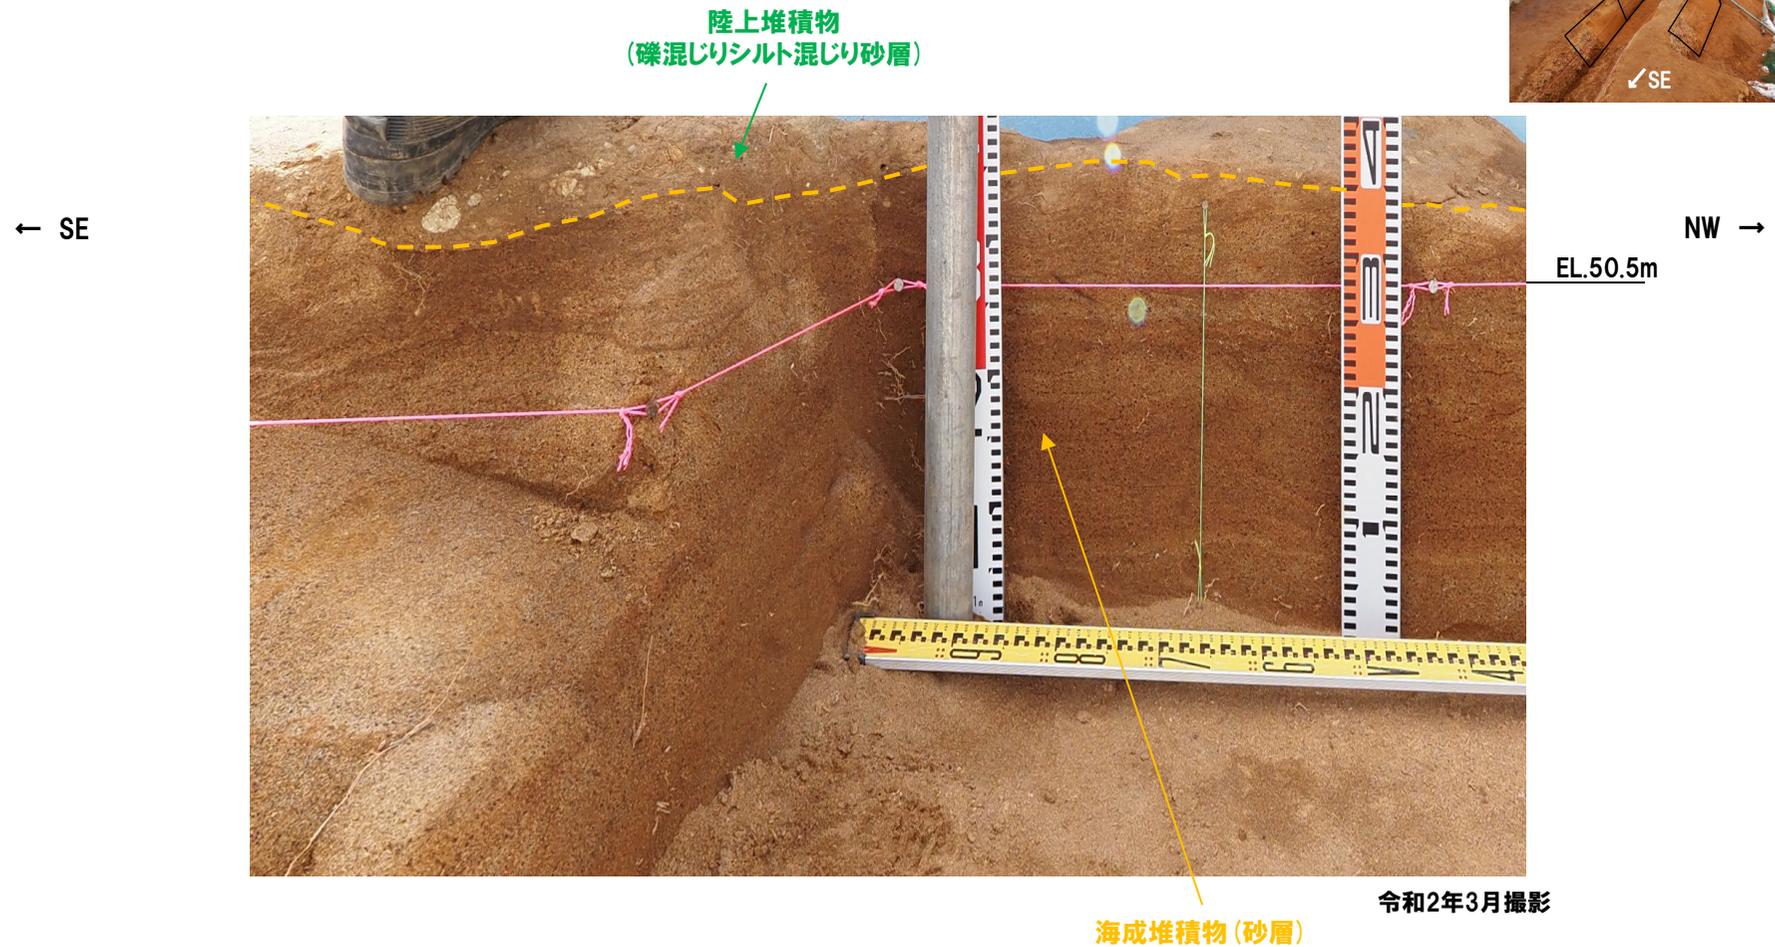
拡大写真(小段部 海側壁面)④(解釈線あり)

- - - 陸上堆積物(礫混じりシルト混じり砂層) 基底面

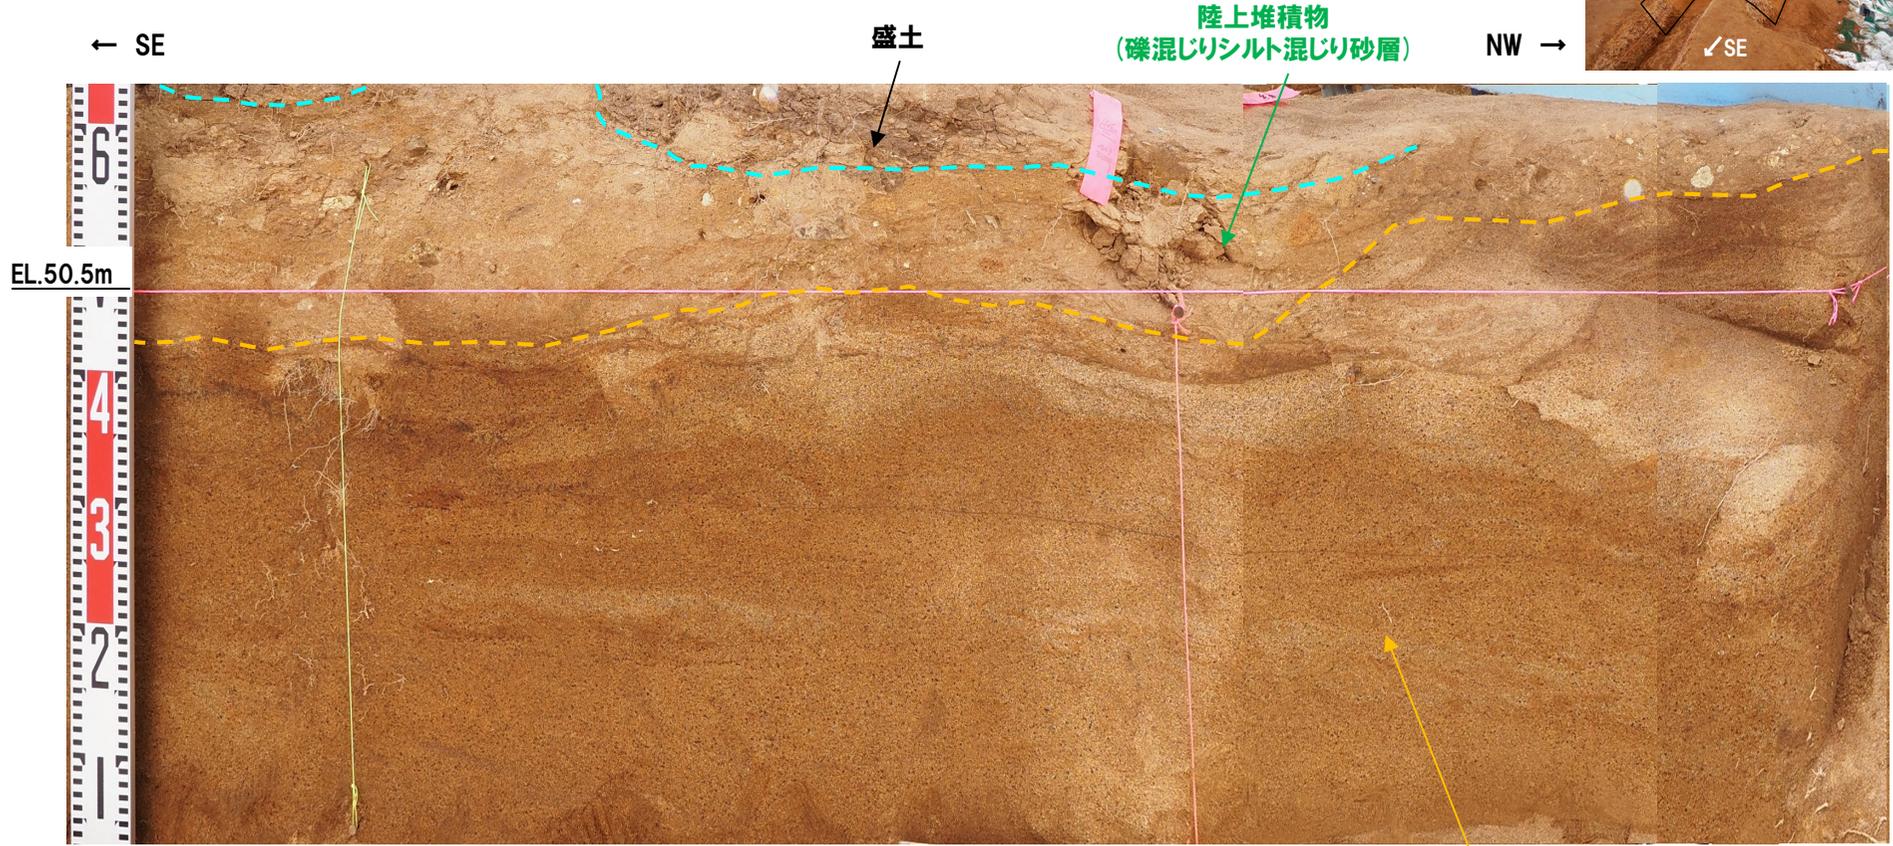
拡大写真(小段部 海側壁面)⑤(解釈線あり)

- (凡例)
- - - 盛土※基底面
 - - - 陸上堆積物(礫混じりシルト混じり砂層)基底面

※盛土は陸上堆積物(礫混じりシルト混じり砂層)に比べ、以下の特徴が認められる。

- ・シルトが比較的多い
- ・角礫が比較的多い(旧海食崖付近においては、差異は認められない)
- ・亀裂が発達する
- ・植物根が多く認められる

海成堆積物(砂層)

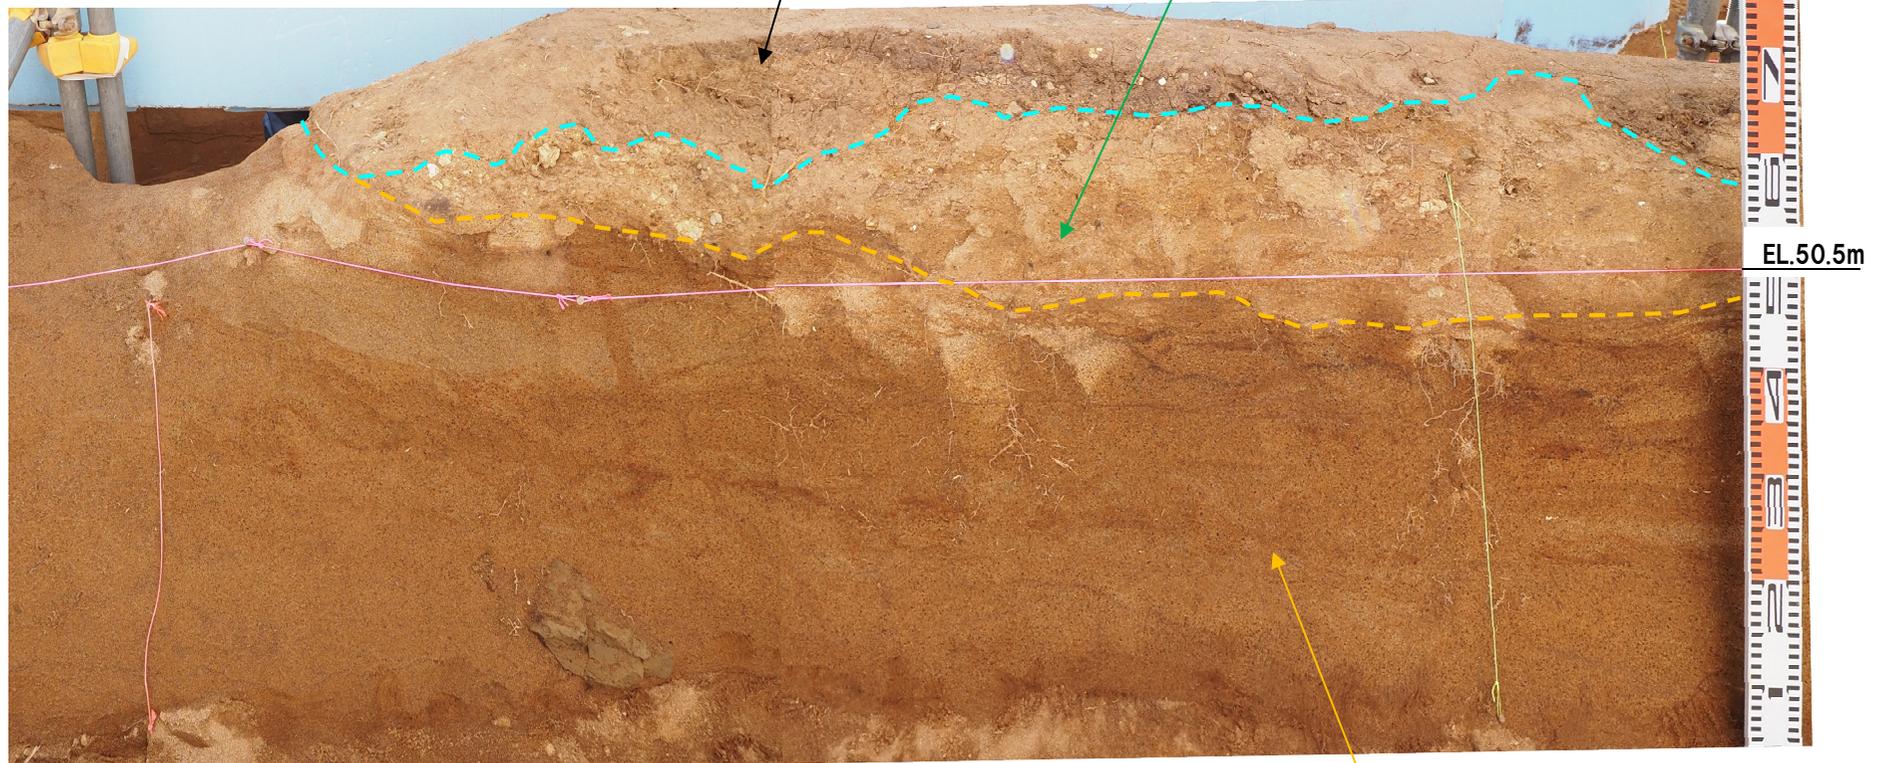
- - - 盛土※基底面
- - - 陸上堆積物(礫混じりシルト混じり砂層)基底面

※盛土は陸上堆積物(礫混じりシルト混じり砂層)に比べ、以下の特徴が認められる。

- ・シルトが比較的多い
- ・角礫が比較的多い(旧海食崖付近においては、差異は認められない)
- ・亀裂が発達する
- ・植物根が多く認められる

盛土

陸上堆積物
(礫混じりシルト混じり砂層)

海成堆積物(砂層)

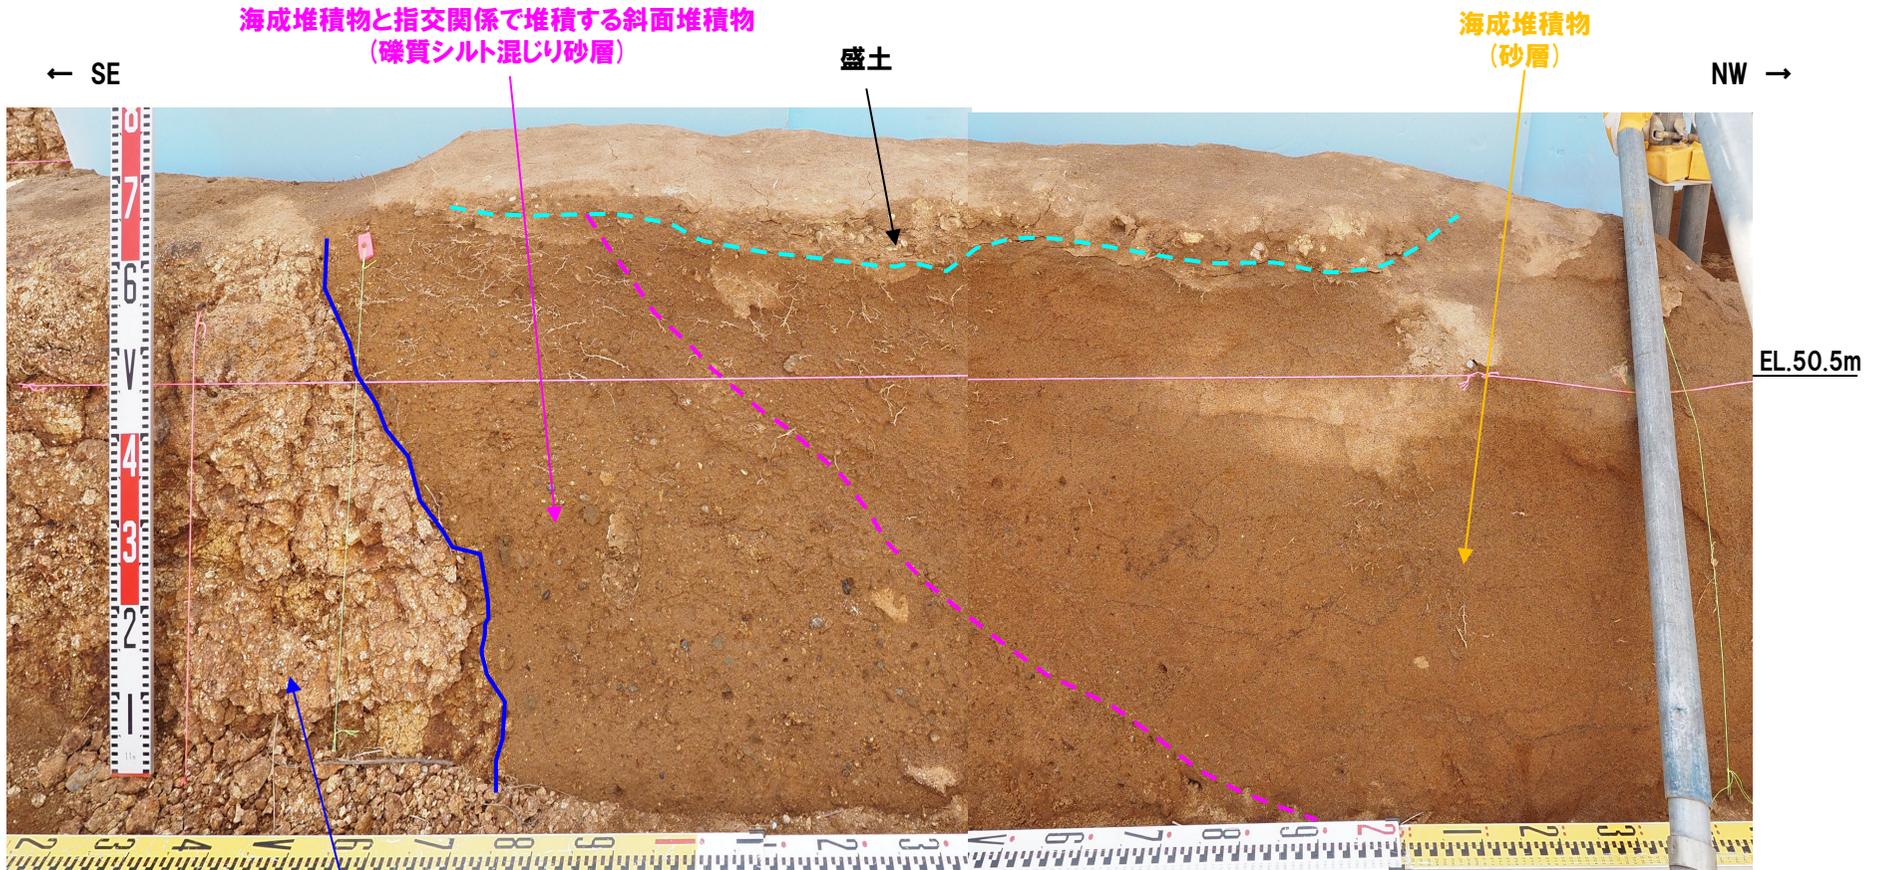
拡大写真(小段部 海側壁面)⑦(解釈線あり)

- (凡例)
- - - 盛土*基底面
 - - - 海成堆積物と指交関係で堆積する斜面堆積物(礫質シルト混じり砂層)上面
 - 旧海食崖

※盛土は陸上堆積物(礫混じりシルト混じり砂層)に比べ、以下の特徴が認められる。

- ・シルトが比較的多い
- ・角礫が比較的多い(旧海食崖付近においては、差異は認められない)
- ・亀裂が発達する
- ・植物根が多く認められる

旧海食崖

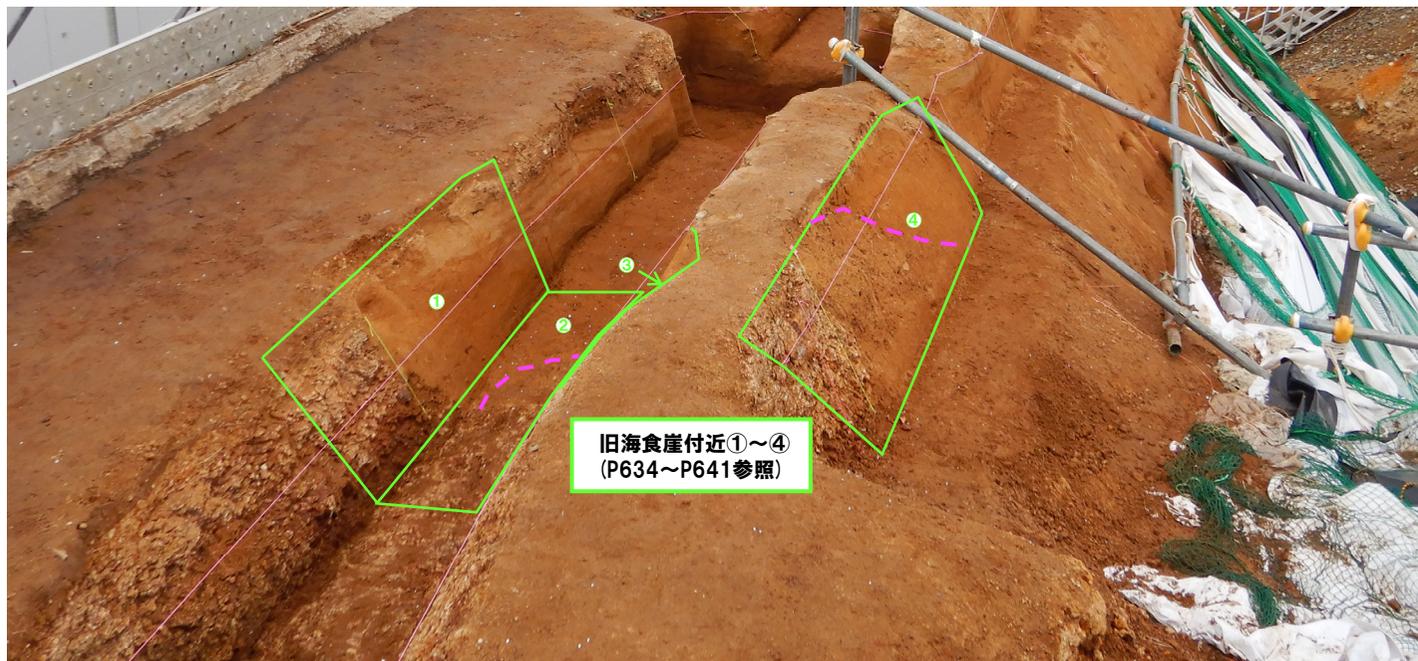
P634～P641に示す各堆積物については、
4.3章において以下のユニット区分がなされる。

- ・陸上堆積物(礫混じりシルト混じり砂層)
⇒Ts3ユニット
- ・海成堆積物と指交関係で堆積する斜面堆積物(礫質シルト混じり砂層)
⇒Ts2ユニット
- ・海成堆積物(砂層)
⇒M1ユニット

--- 海成堆積物と指交関係で堆積する斜面堆積物
(礫質シルト混じり砂層)上面

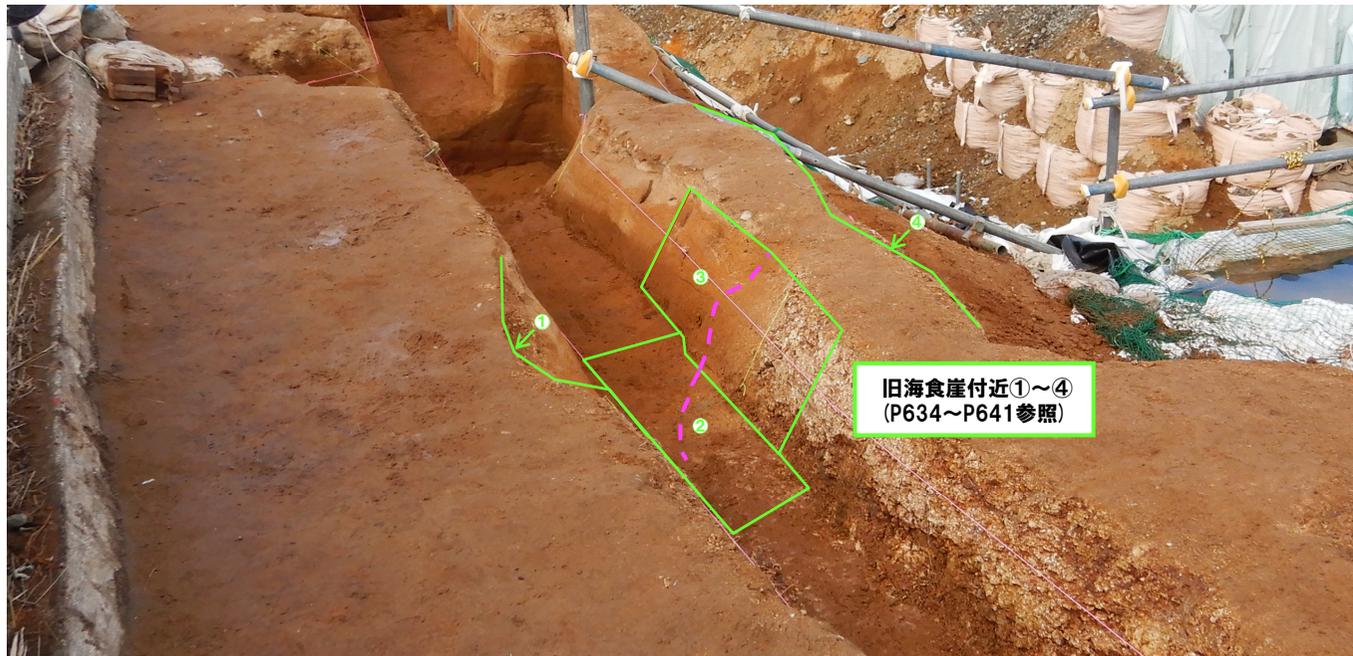
開削調査箇所(南側) 追加人力掘削調査 撮影位置図
(旧海食崖付近 海側から山側を望む)

P634～P641に示す各堆積物については、
4.3章において以下のユニット区分がなされる。

- ・陸上堆積物(礫混じりシルト混じり砂層)
⇒Ts3ユニット
- ・海成堆積物と指交関係で堆積する斜面堆積物(礫質シルト混じり砂層)
⇒Ts2ユニット
- ・海成堆積物(砂層)
⇒M1ユニット

--- 海成堆積物と指交関係で堆積する斜面堆積物
(礫質シルト混じり砂層)上面

旧海食崖付近①～④
(P634～P641参照)

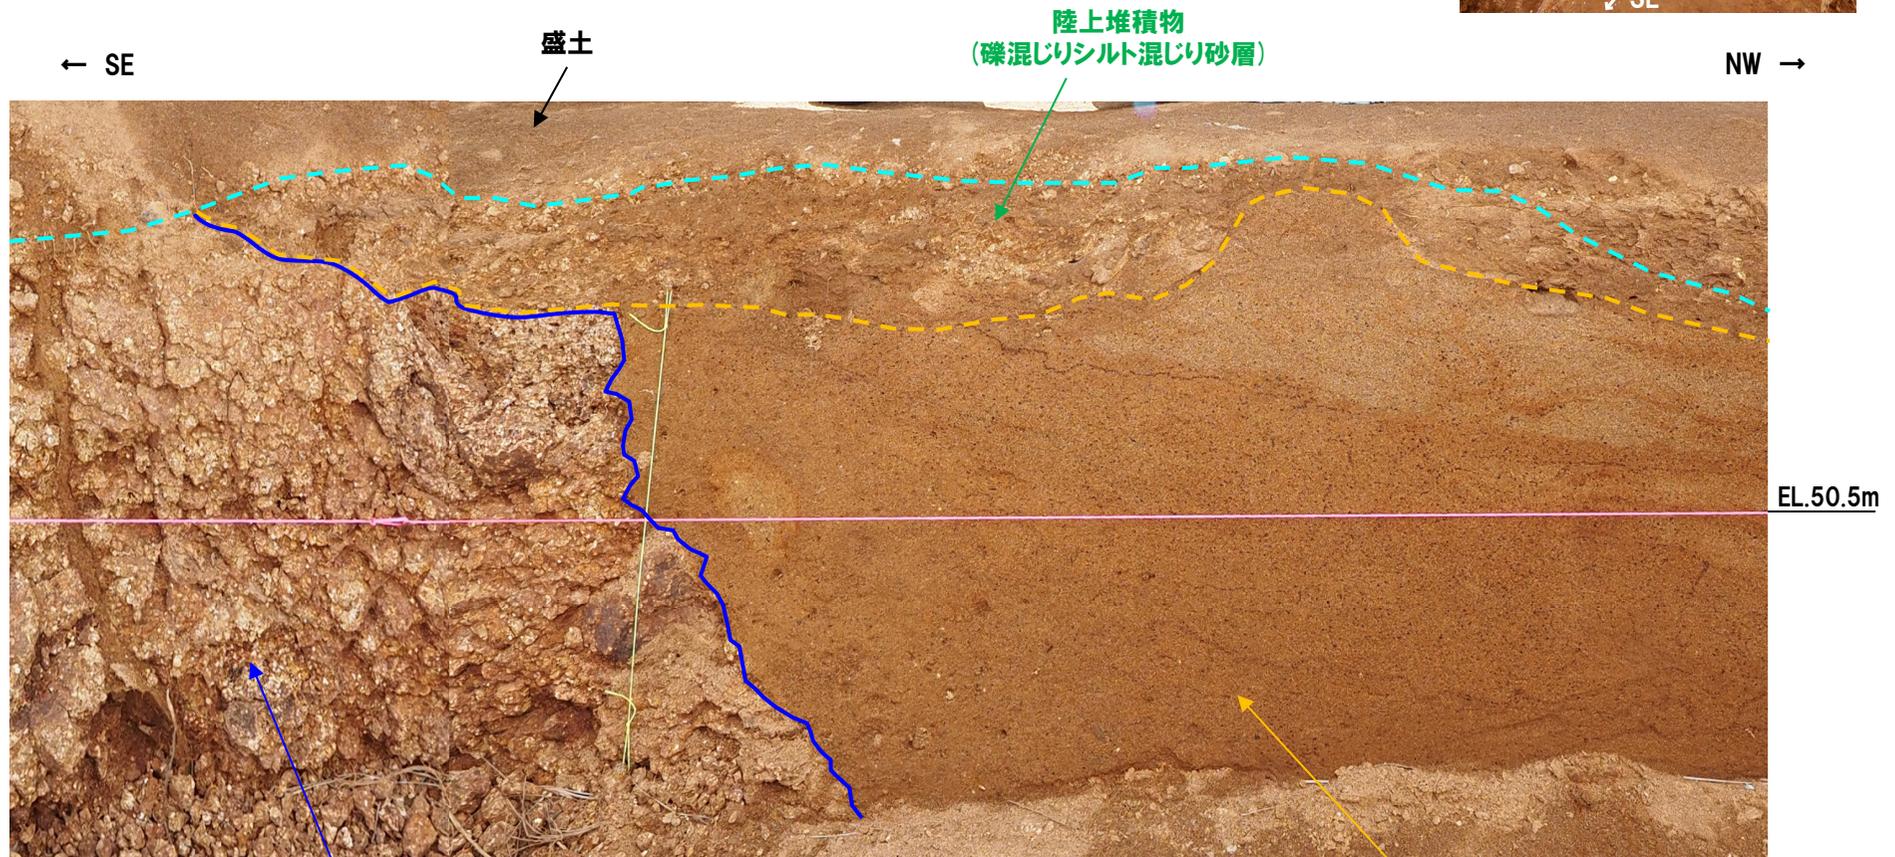
拡大写真(旧海食崖付近)①(解釈線あり)(P591再掲)

- - - 盛土基底面*
- - - 陸上堆積物(礫混じりシルト混じり砂層)基底面
- 旧海食崖

※盛土は陸上堆積物(礫混じりシルト混じり砂層)に比べ、以下の特徴が認められる。

- ・シルトが比較的多い
- ・角礫が比較的多い(旧海食崖付近においては、差異は認められない)
- ・亀裂が発達する
- ・植物根が多く認められる

旧海食崖

海成堆積物(砂層)

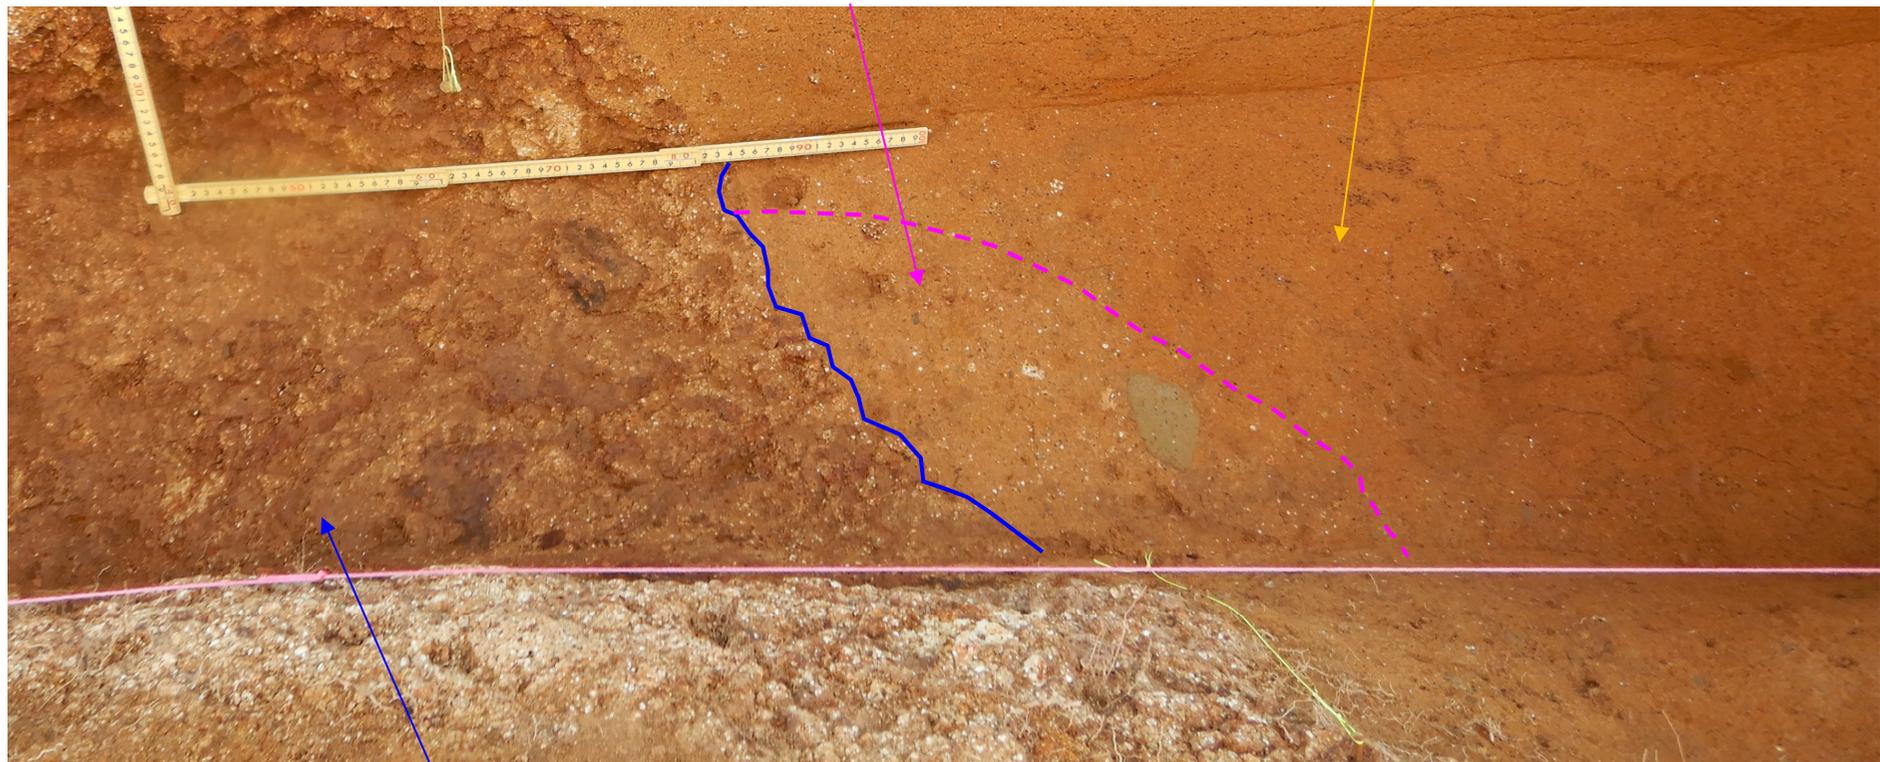
拡大写真(旧海食崖付近)②(解釈線あり)

- - - 海成堆積物と指交関係で堆積する斜面堆積物
(礫質シルト混じり砂層) 上面
- 旧海食崖

海成堆積物と指交関係で堆積する斜面堆積物
(礫質シルト混じり砂層)

海成堆積物(砂層)

旧海食崖

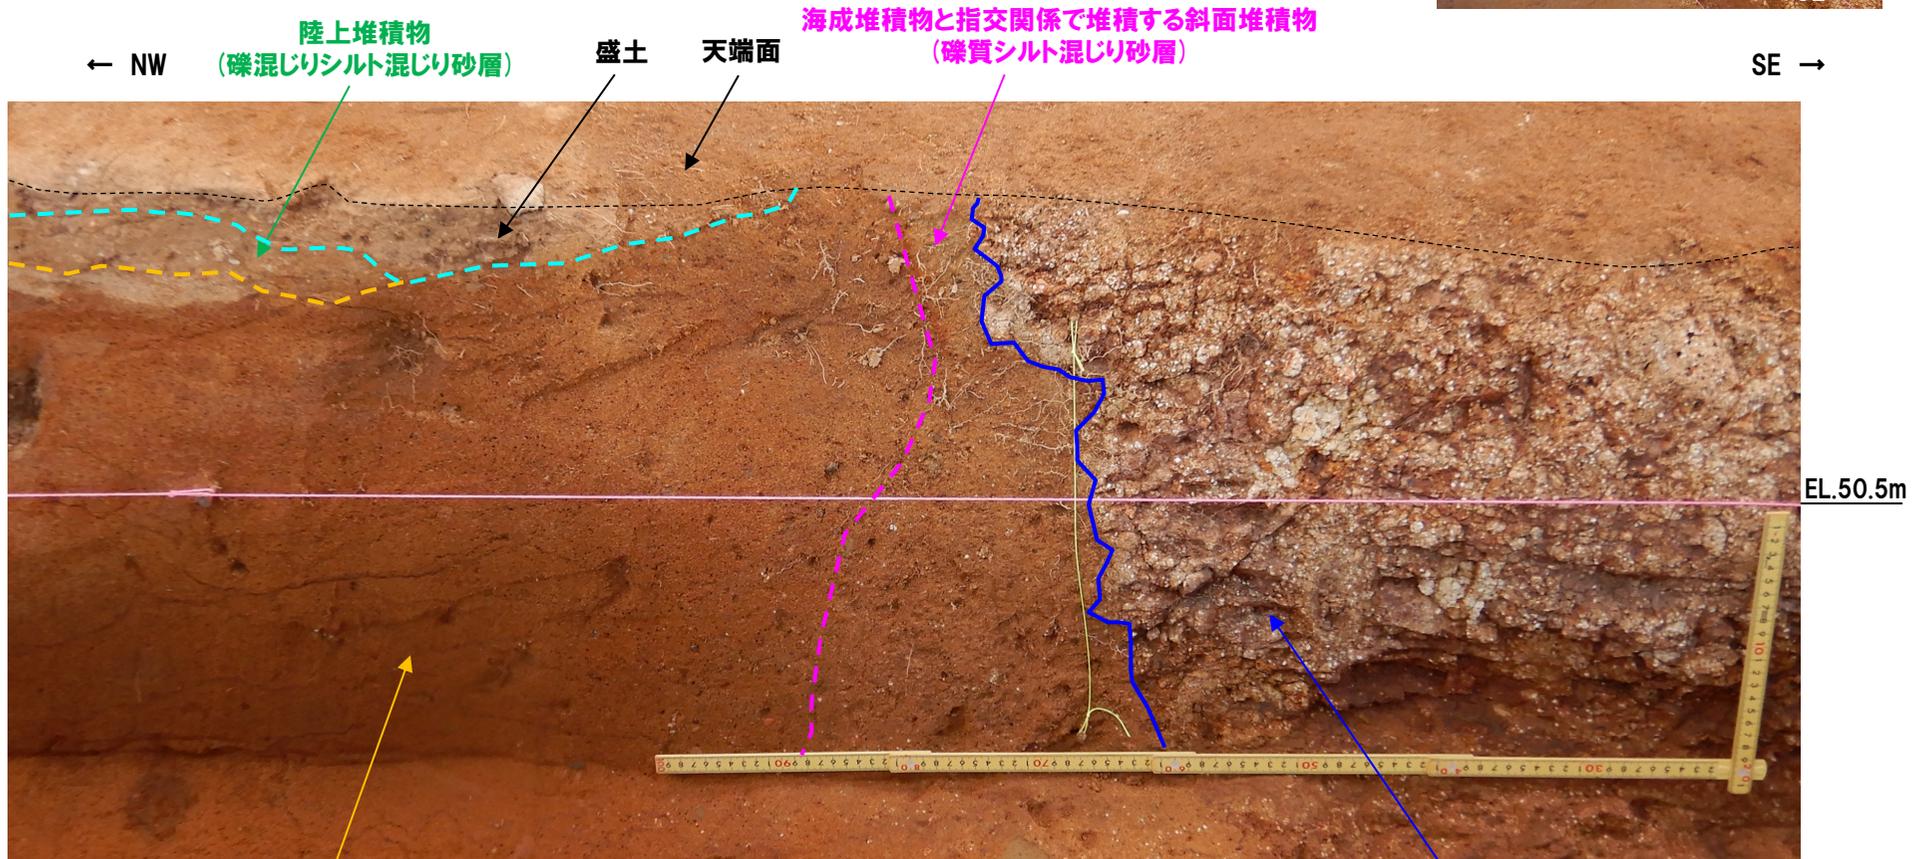
拡大写真(旧海食崖付近)③(解釈線あり)(P617再掲)

- (凡例)
- 盛土※基底面
 - 陸上堆積物(礫混じりシルト混じり砂層)基底面
 - 海成堆積物と指交関係で堆積する斜面堆積物(礫質シルト混じり砂層)上面
 - 旧海食崖

※盛土は陸上堆積物(礫混じりシルト混じり砂層)に比べ、以下の特徴が認められる。

- ・シルトが比較的多い
- ・角礫が比較的多い(旧海食崖付近においては、差異は認められない)
- ・亀裂が発達する
- ・植物根が多く認められる

海成堆積物(砂層)

旧海食崖

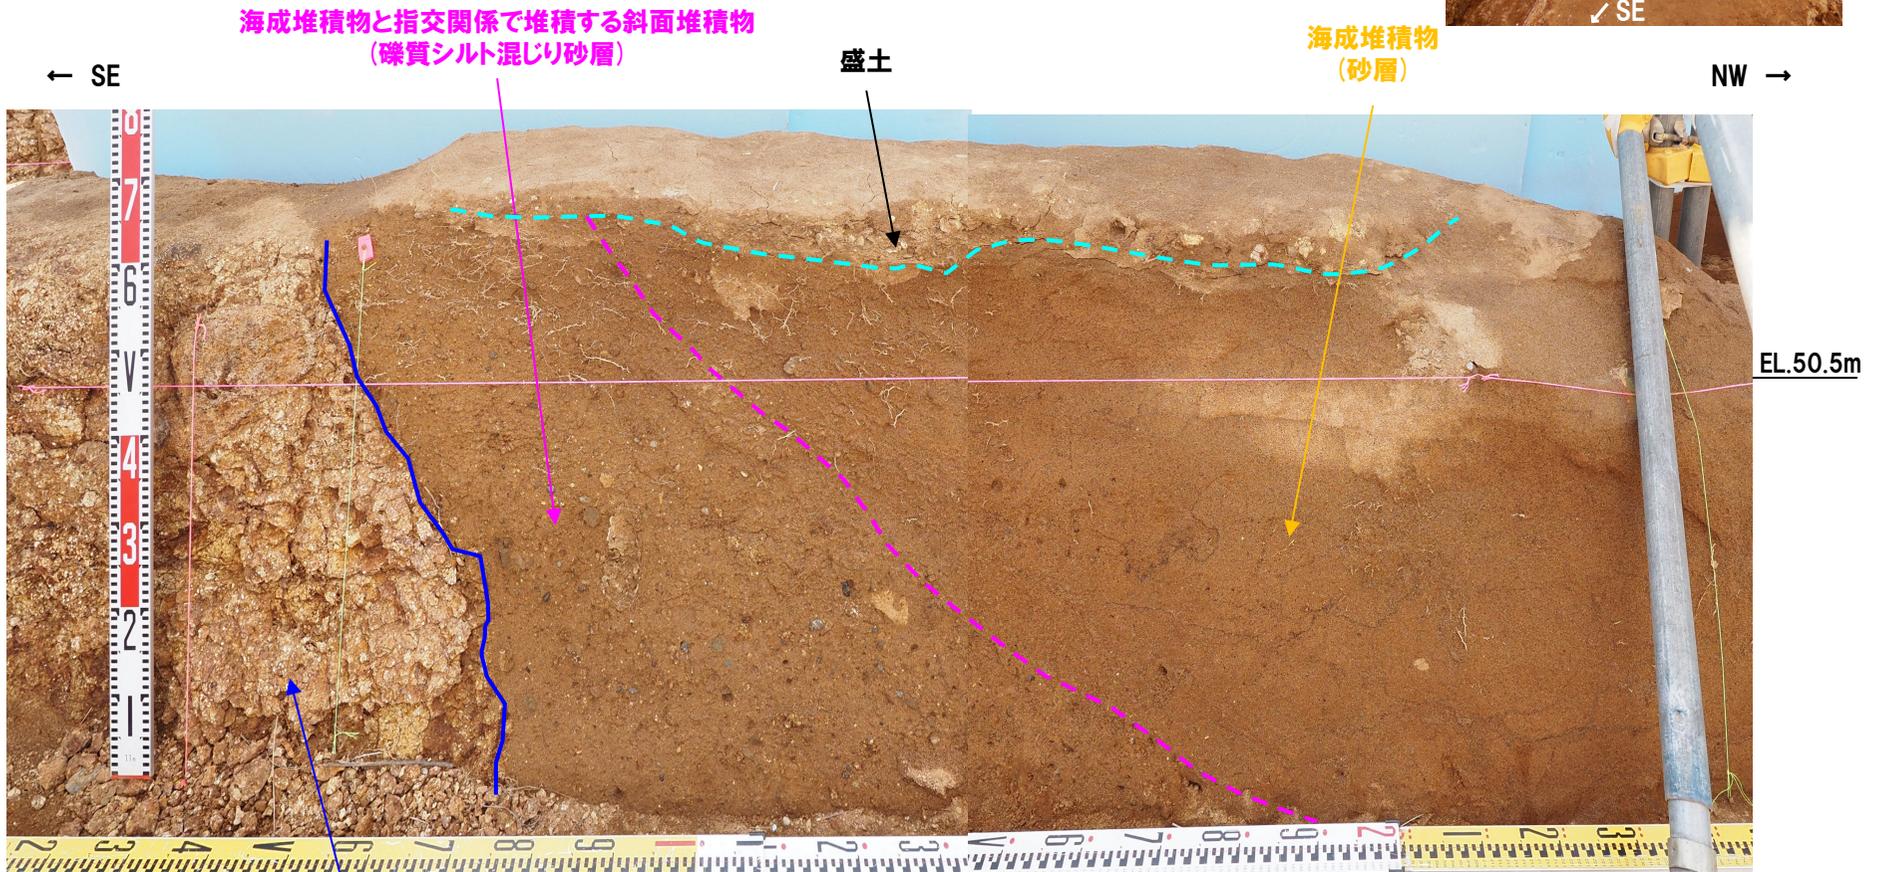
拡大写真(旧海食崖付近)④(解釈線あり)(P631再掲)

- (凡例)
- 盛土※基底面
 - 海成堆積物と指交関係で堆積する斜面堆積物(礫質シルト混じり砂層)上面
 - 旧海食崖

※盛土は陸上堆積物(礫混じりシルト混じり砂層)に比べ、以下の特徴が認められる。

- ・シルトが比較的多い
- ・角礫が比較的多い(旧海食崖付近においては、差異は認められない)
- ・亀裂が発達する
- ・植物根が多く認められる

旧海食崖
