第1.2.3.2.5図 O2リニアメント周辺の地質図

第1.2.3.3.1図 敷地の地質図

第1.2.3.3.2図 敷地の地質断面図

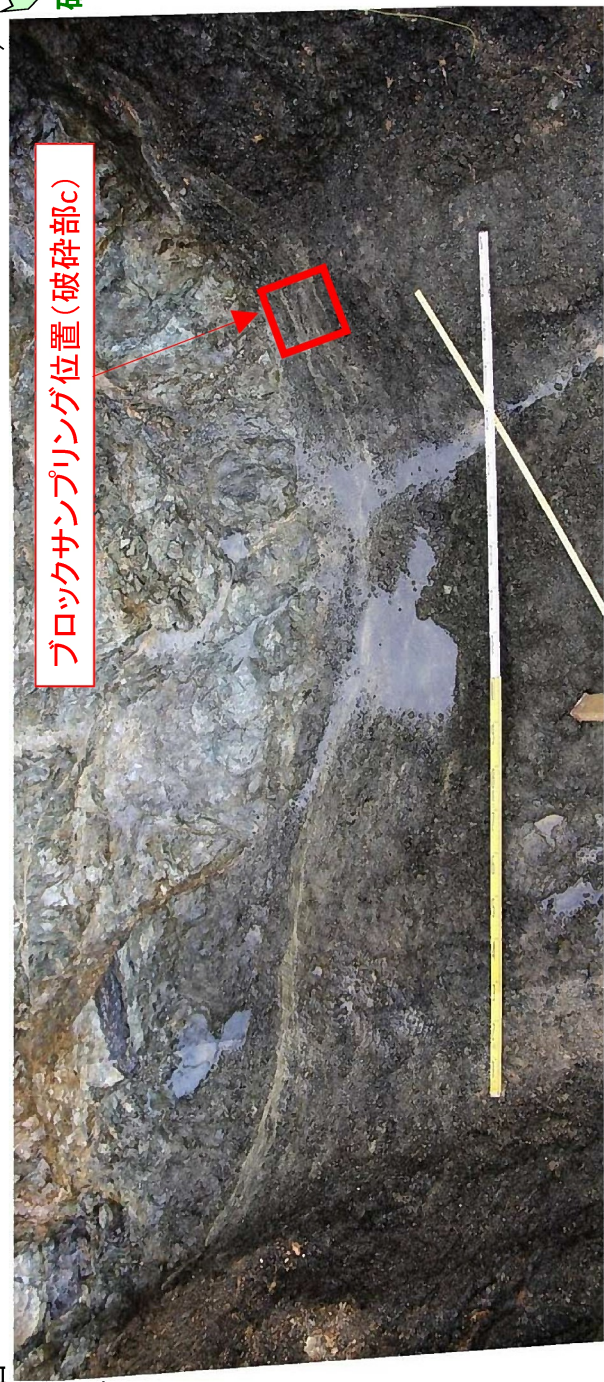
第1.2.3.3.8図 台場浜トレンチ東端付近底盤スケッチ

破砕部c

輝緑岩と超苦鉄質岩の境界は凹凸を有し、その分布は一部を除き破砕部と一致しない。この地質境界付近の超苦鉄質岩中に湾曲した数条のすべり面(破砕部c)が認められる。

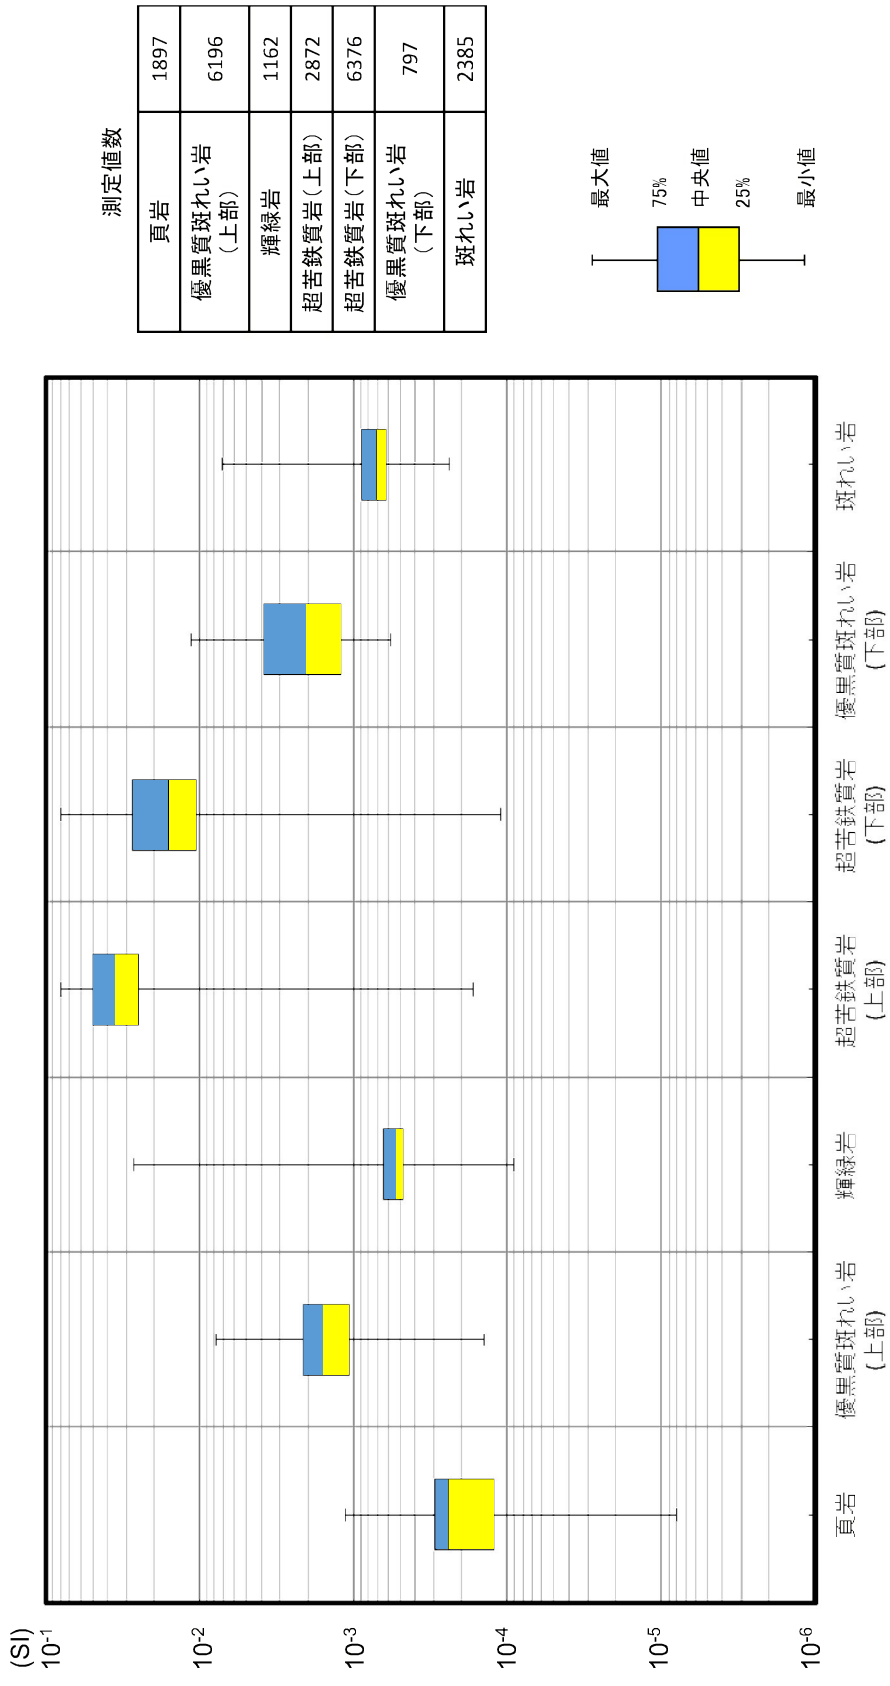
第1.2.3.3.15図 台場浜付近 帯磁率測定結果

・台場浜周辺のボーリングのうち、No. 27-1、No. 27-2、No. 27-3、No. 27-4、No. 27-5、No. 27、No. 42孔の帯磁率を用いて、地質ごとに帯磁率を取りまとめた。
 ・超苦鉄質岩は、挟在する輝緑岩より上部を「超苦鉄質岩 (上部)」、下部を「超苦鉄質岩 (下部)」と区分した。
 ・優黒質斑れい岩は、超苦鉄質岩の上位を「優黒質斑れい岩 (上部)」、下位を「優黒質斑れい岩 (下部)」とした。

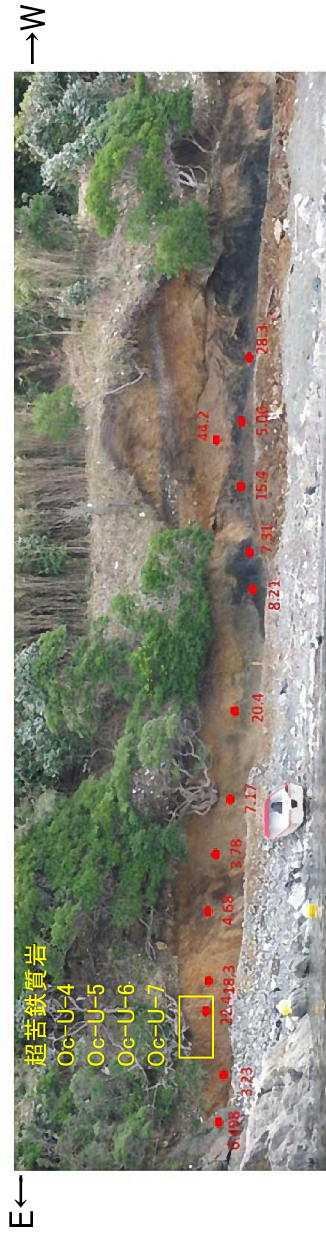
第1.2.3.3.16図(2) 台場浜付近残留磁気測定結果(2)

● 帯磁率
($\times 10^{-3}(\text{SI})$)

超苦鉄質岩/優黒質斑れい岩境界

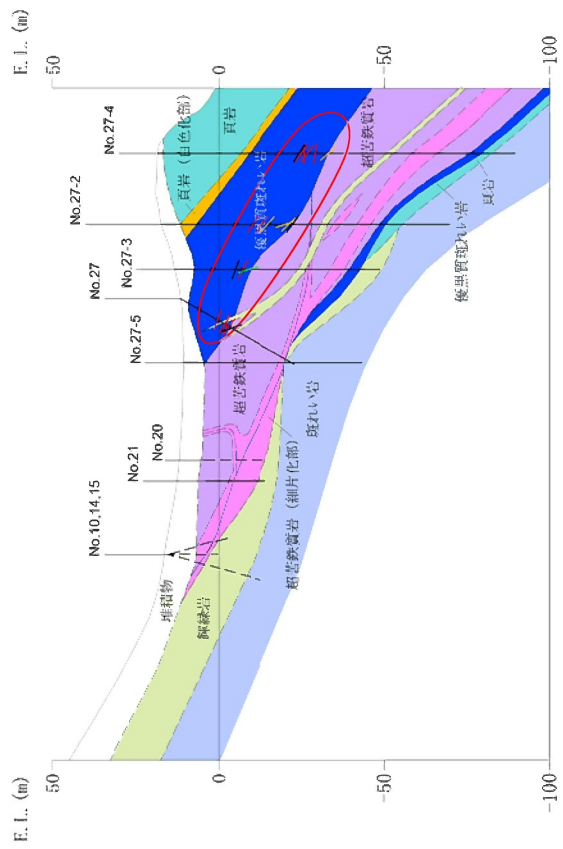
第1.2.3.3.18図(1) 台場浜の超苦鉄質岩周辺の破砕部の分類 (④断面)

A. 超苦鉄質岩(細片化部)中の主に正断層センスの破砕部

B. 超苦鉄質岩下部の貫入の影響ゾーンで認められる破砕部 (主に逆断層センス)

C. 優黒質斑れい岩中の破砕部

- ボーリングで認められた破砕部(正断層センス)
- ボーリングで認められた破砕部(逆断層センス)
- ボーリングで認められた破砕部(横ずれ)
- ボーリングで認められた破砕部(センス不明)
- いづれも断面上のみかけの傾斜で図示

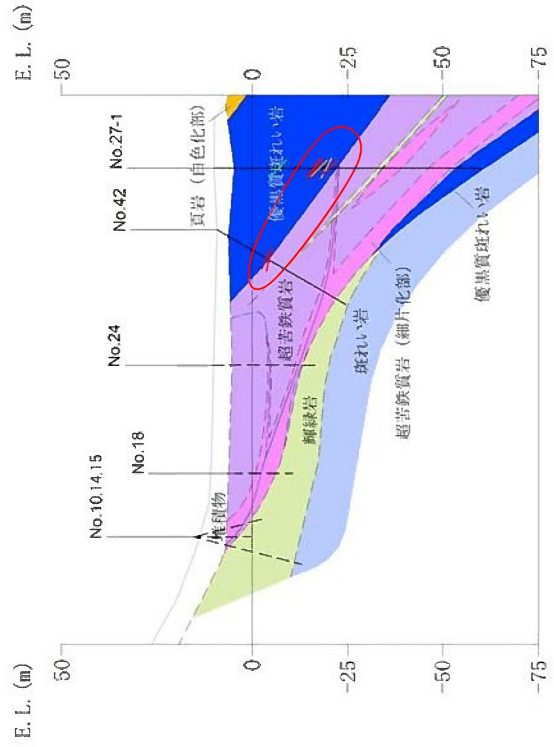
第1.2.3.3.18図(2) 台場浜の超苦鉄質岩周辺の破砕部の分類 (⑦断面)

A. 超苦鉄質岩(細片化部)中の主に正断層センスの破砕部

C. 優黒質斑れい岩中の破砕部

B. 超苦鉄質岩下部の貫入の影響ゾーンで認められる破砕部
(主に逆断層センス)

- ボーリングで認められた破砕部(正断層センス)
- ボーリングで認められた破砕部(逆断層センス)
- ボーリングで認められた破砕部(横ずれ)
- ボーリングで認められた破砕部(センス不明)
- いづれも断面上のみかけの傾斜で図示

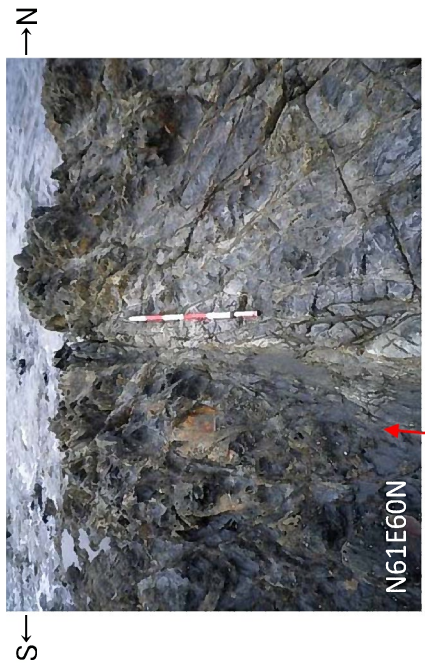
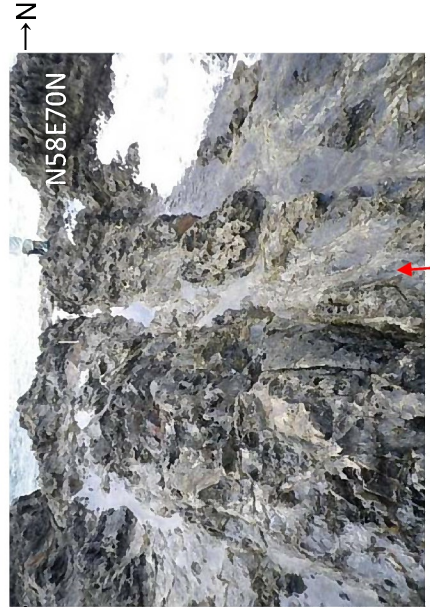
第1.2.3.3.28図(3) 台場浜岩礁付近の地表踏査結果 (その2)

No.6 (頁岩中の破砕帯)

No.7 (頁岩中の破砕帯)

No.5 (頁岩中の破砕帯)

No.4 (頁岩中の破砕帯)

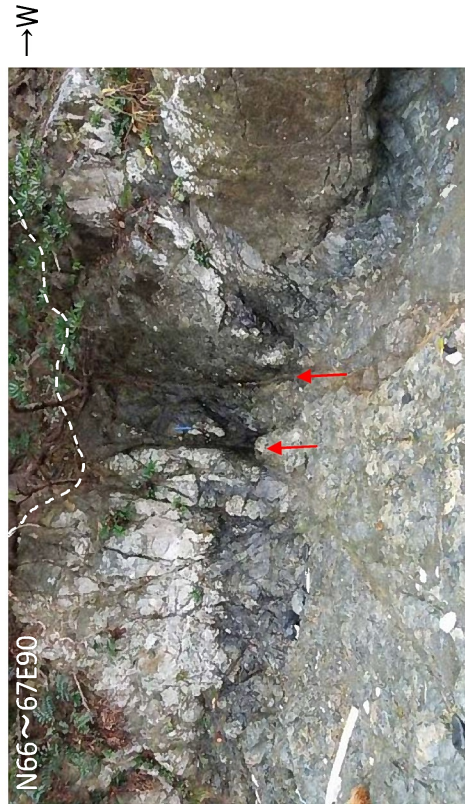
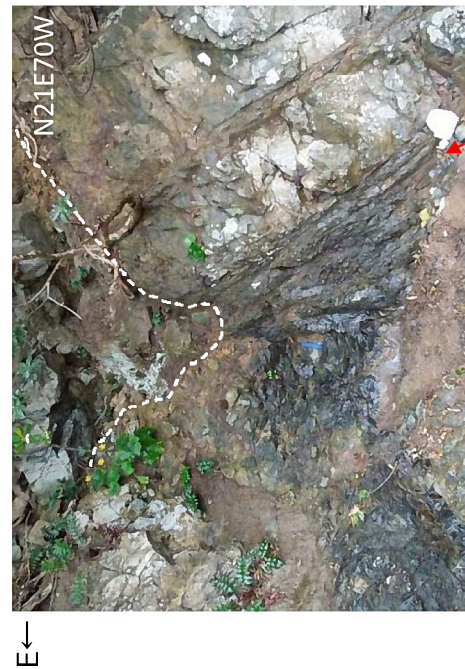
第1.2.3.3.28図(4) 台場浜岩礁付近の地表踏査結果 (その3)

No. 10 (輝緑岩中の破砕帯)

No. 9 (輝緑岩中の破砕帯)
