福島第一原子力発電所 1/2号機排気筒解体工事進捗状況

2020年4月27日

東京電力ホールディングス株式会社

1. 1/2号機排気筒解体概要

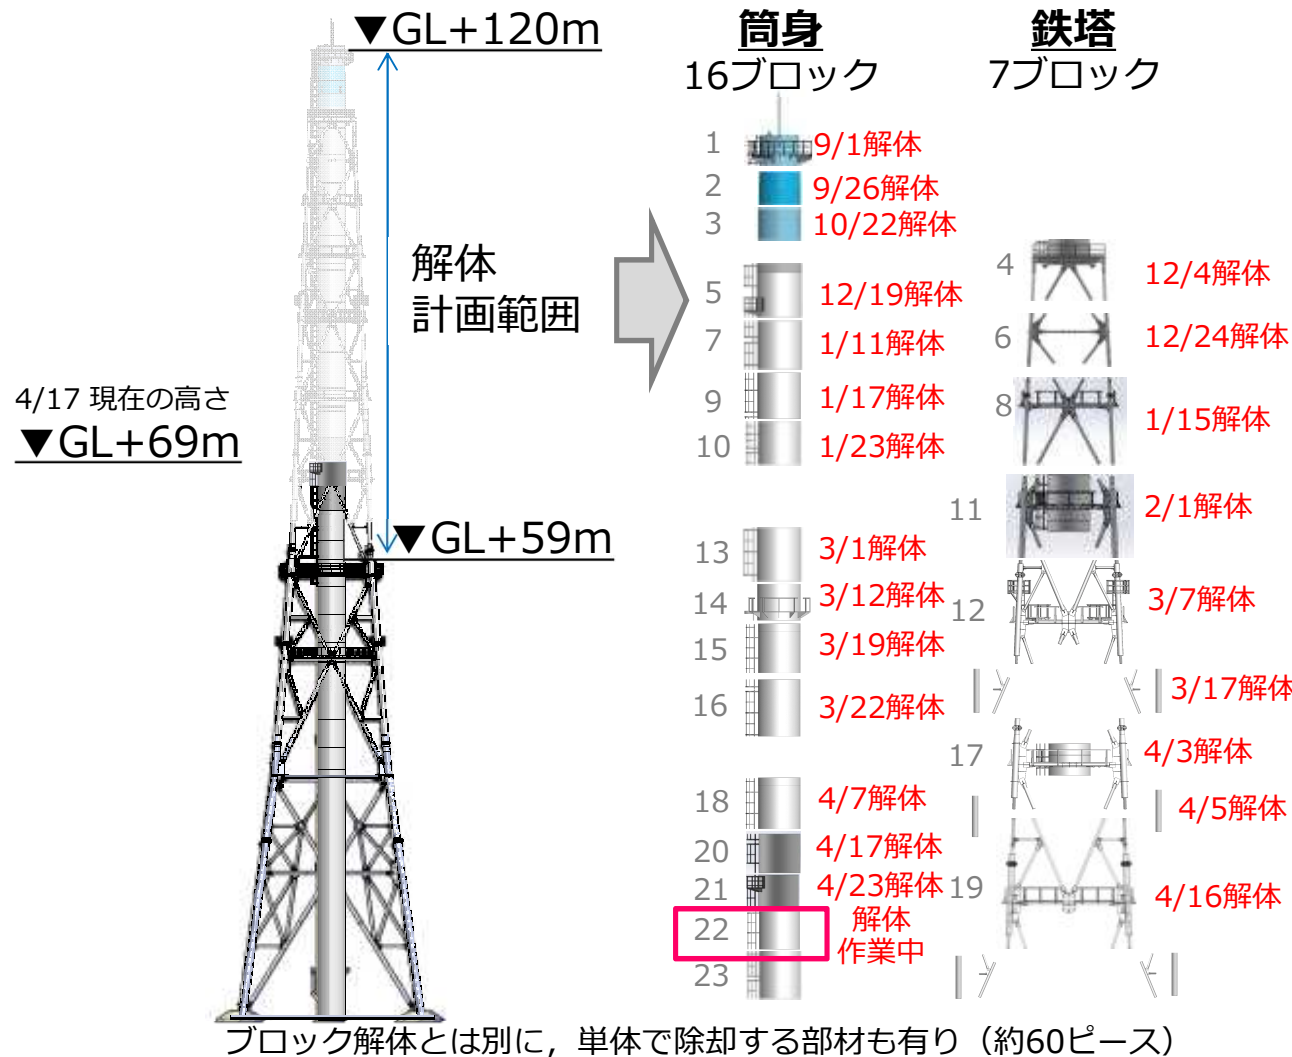
- 本工事は耐震上の裕度向上を目的に、上部約60mの解体工事に2019年8月から着手。
- 23ブロックに分けて解体する計画のうち、21ブロック目までの解体を4月23日に完了。

名称	筒身解体ブロック
個数	14ブロック/16ブロック 完了
姿図	
名称	筒身+鉄塔一括解体ブロック
個数	3ブロック/3ブロック 完了
姿図	
名称	鉄塔解体ブロック
個数	4ブロック/4ブロック 完了
姿図

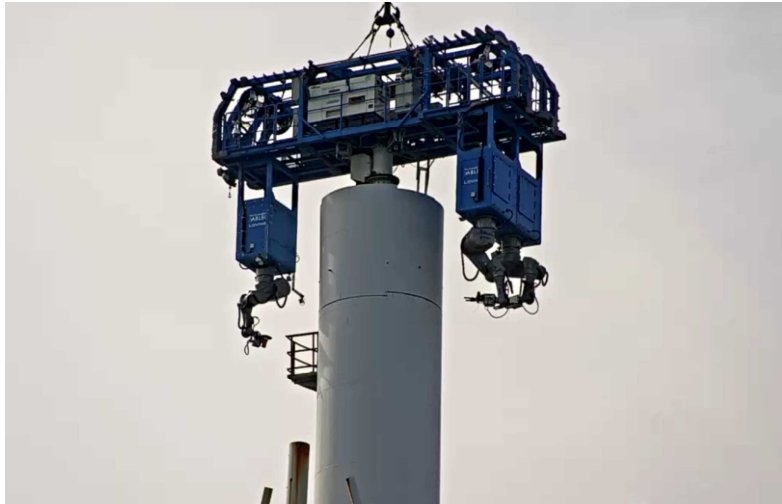
18ブロック目筒身解体作業(4月7日)

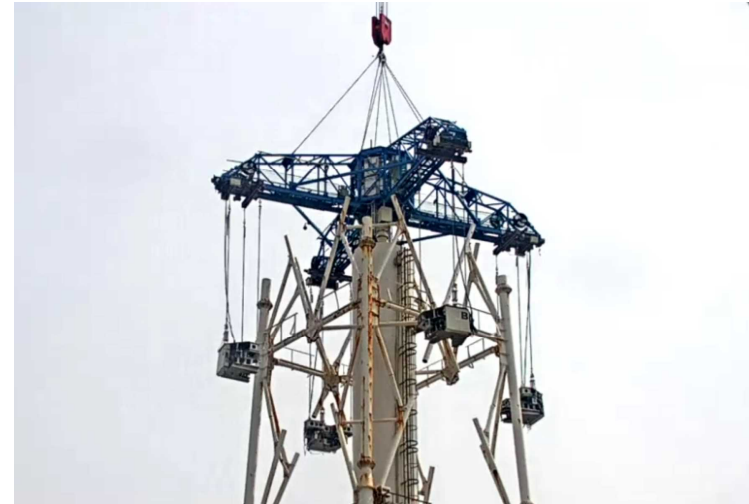
19ブロック目鉄塔解体作業状況(4月15日)

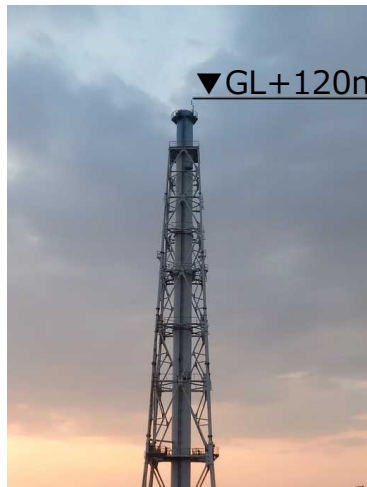
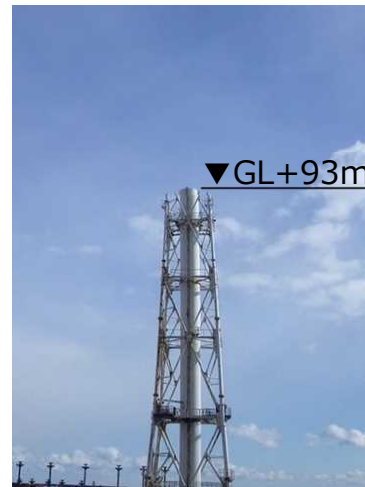
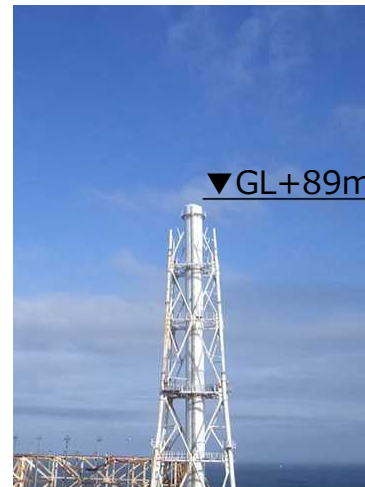
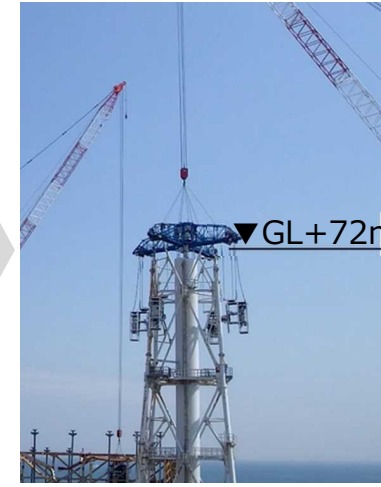
- 解体前高さ120mであった排気筒は、4月23日現在で、高さ約66mまで解体が進んでいる。

工事前
(2019年8月1日)

11ブロック解体後
(2020年2月4日)

12ブロック解体後
(2020年3月9日)

18ブロック解体後
(2020年4月8日)

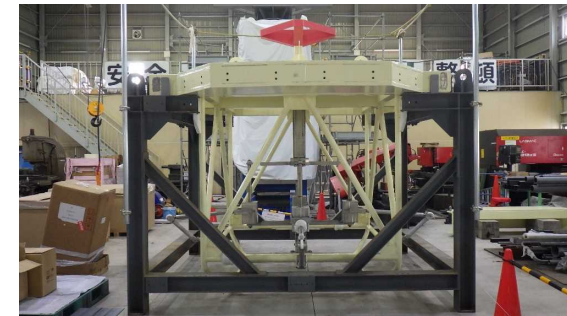
- ✓ 排気筒上面からの雨水の浸入を極力防ぐように頂部を覆う構造
- ✓ 設置時・取り外し時の施工性に配慮し、視認性のある天板と施工時の損傷を防ぐ天板を組合せ
- ✓ インサートルームが設置時に可動することで、筒身内部に張り出す構造

- ✓ W3.7m×D3.6m×H2.9m
- ✓ 全重量 31.4kN (3.2t)

- ✓ 天板：ポリカーボネート製＋一部鋼製(SS400)
- ✓ インサートルーム：鋼製(SS400)

頂部蓋 写真

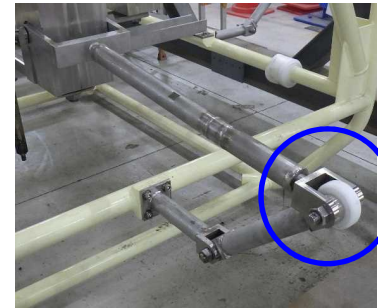
- インサートフレーム可動部(4箇所)については重りの自重で可動部が張り出す機構
- 下記の手順で所定の位置に設置する

インサート可動部写真

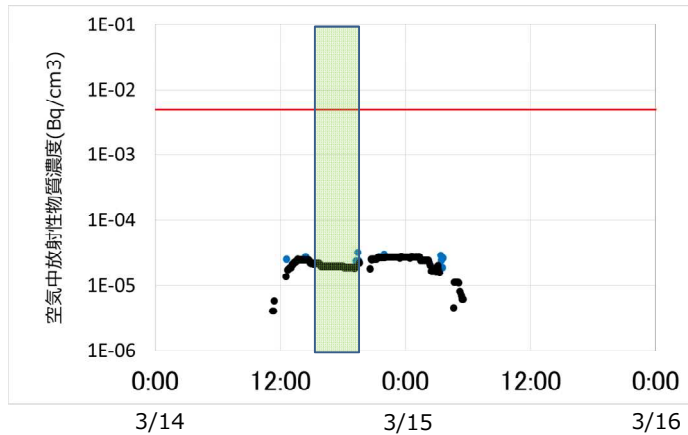
3/14

- 15ブロック目の筒身切断作業中（3/14,3/19：図中 背景部）のダスト濃度が、管理値未満(5×10^{-3} Bq/cm³)であることを確認。また、当該期間中に敷地境界においてもダスト上昇がないことを確認している。

< 排気筒解体装置のダストモニタ指示 >

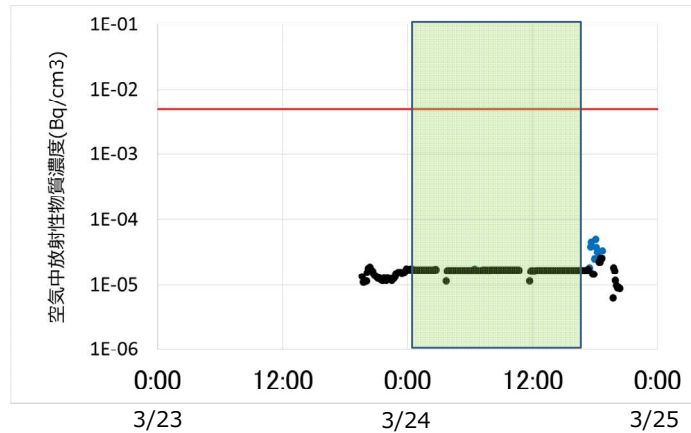
3/24

- 17ブロック目の筒身切断作業中（3/24-25：図中 背景部）のダスト濃度が、管理値未満(5×10^{-3} Bq/cm³)であることを確認。また、当該期間中に敷地境界においてもダスト上昇がないことを確認している。

< 排気筒解体装置のダストモニタ指示 >
