### dF断層系の活動性評価

〔本編資料2.2.2章に関する基礎データ〕

- dF断層系と大畑層基底面との関係
- dF-a断層延長部の大畑層中の破砕部の有無

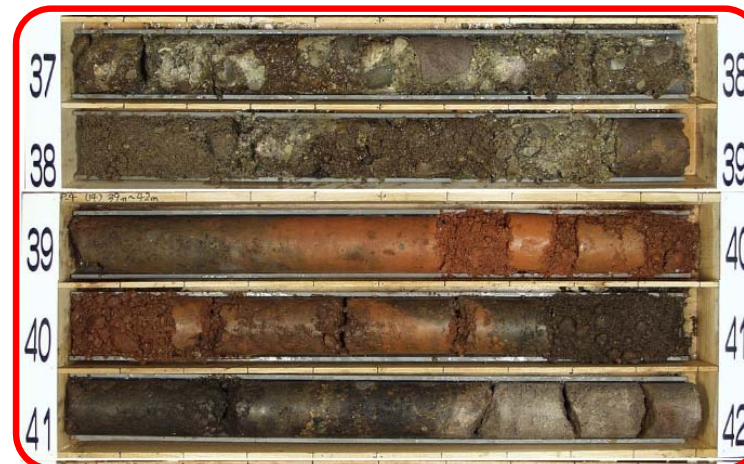
## P-4孔(25m~53m区間)

dF-a断層想定延長部  
(拡大コア写真範囲)

dF-a断層想定延長部の拡大コア写真

- P-4孔ではdF-a断層の延長上の大畑層の凝灰質礫岩中には、破碎部や礫の一定方向の配列等の断層を示唆する性状は認められない。
- dF-a断層を挟んだ両側で大畑層の基底面に断層を示唆する南側落下の形状が認められないこと(P.3-51, 3-52参照), 上記のとおり大畑層内に断層を示唆する性状が認められないことから, dF-a断層は後期更新世以降の活動はないと判断される。

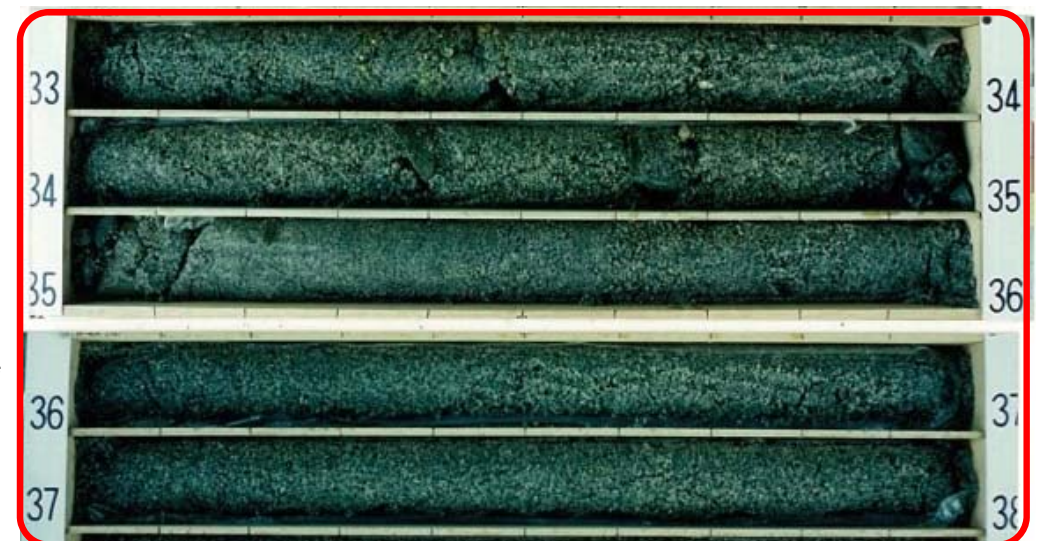
R-904孔(30m~42m区間)

dF-a断層  
想定延長部  
(拡大コア写真範囲)

- R-904孔ではdF-a断層の延長上の大畑層の凝灰質礫岩中には、破碎部や礫の一定方向の配列等の断層を示唆する性状は認められない。
- dF-a断層を挟んだ両側で大畑層の基底面に断層を示唆する南側落下の形状が認められないこと(P.3-60, 3-61参照), 上記のとおり大畑層内に断層を示唆する性状が認められないことから、dF-a断層は後期更新世以降の活動はないと判断される。

dF-a断層想定延長部の  
拡大コア写真
