### cf断層系の詳細性状の類似性(固結度)

## 2.7 cf断層系の詳細性状の類似性(固結度)(2/24)

### cf断層系と他の断層との固結度の比較

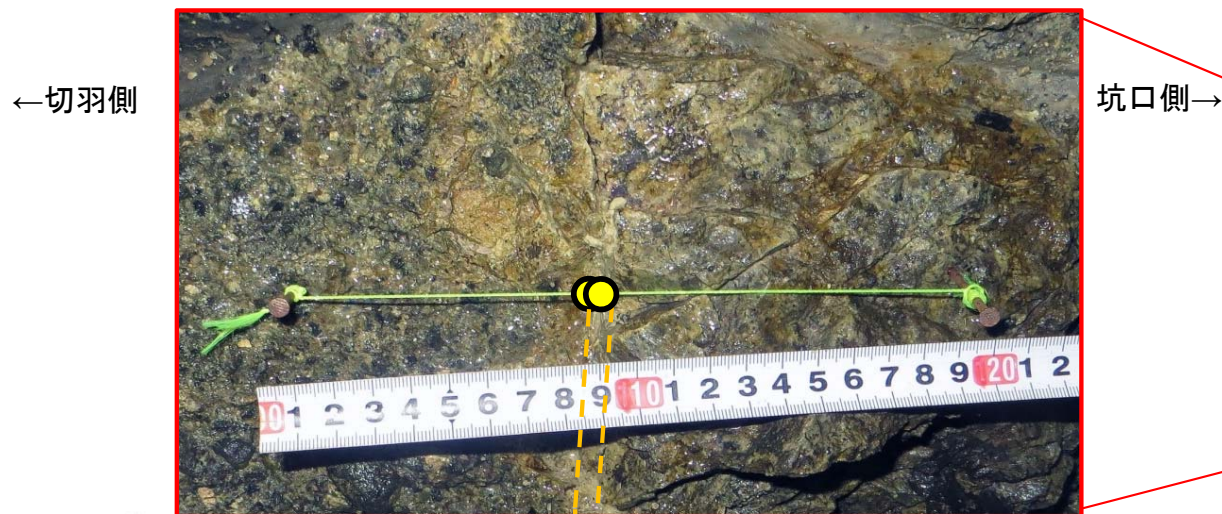
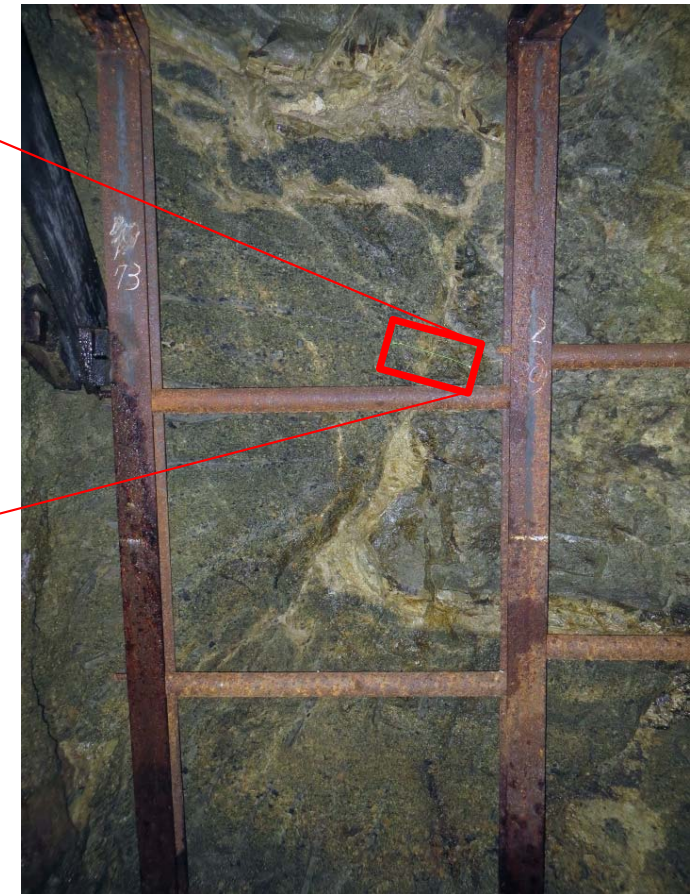
### ⑫df-3断層 補足調査坑右支保3～4 針貫入試験結果

df-3断層は断層面が明瞭であり、砂状の破碎組織から成る。周辺岩盤(暗灰色火山礫凝灰岩)よりも低い針貫入勾配を示す。

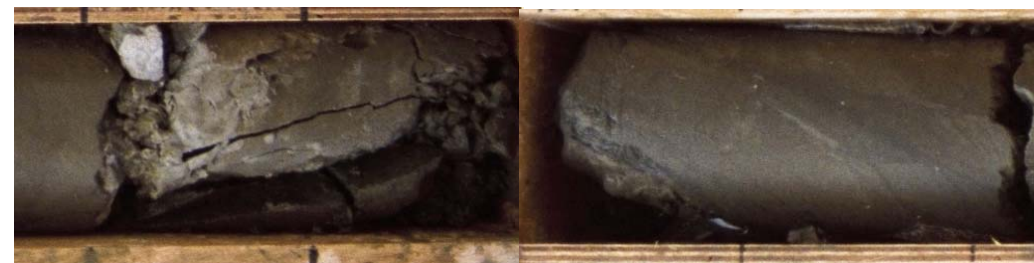
礫状の破碎部 破碎幅:約6cm

- RR-107孔のコアでdF-b断層の性状を観察した。
- 破碎部は礫状で破碎幅は約6cmである。破断面に条線が認められる。

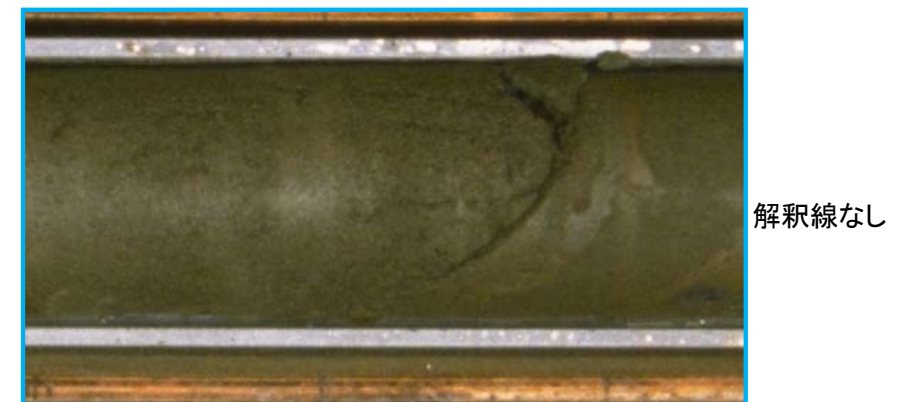
【RR-305孔】 深度31.63m 断層面の傾斜約70° ~ 約80°

- RR-305孔のコアでdf-3断層の性状を観察した。
- 破碎幅は最大約4mmで固結した砂粒子サイズの破碎物質から成る。

断層面は破碎幅最大約4mmの固結した砂粒子サイズの破碎物質から成る。見掛けの鉛直変位量は近傍の鍵層の分布から約2.4mと推定される。
