| 大間原子力発電所審査資料 | |
| 資料番号 | OM1－CA118－R01 |

大間原子力発電所  
敷地の地質・地質構造  
(コメント回答 その 10)  
(補足説明資料)

2020年4月7日  
電源開発株式会社

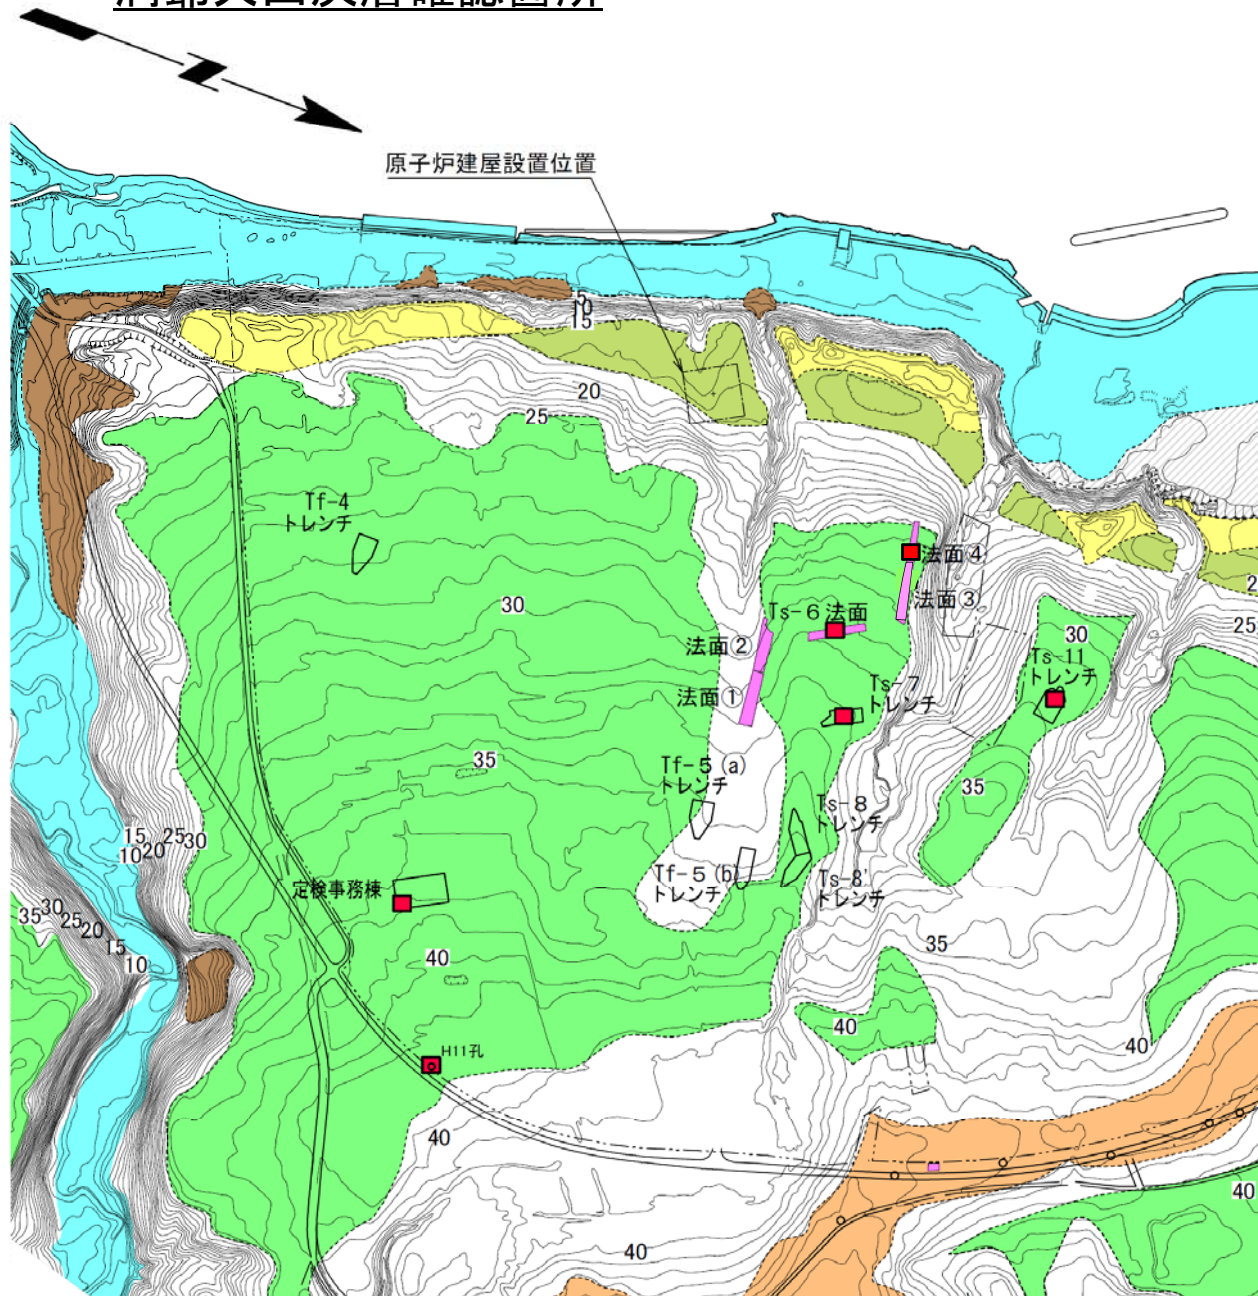
### 洞爺火山灰層確認箇所

- 図に示すトレンチ・法面等でM<sub>1</sub>面段丘堆積物を覆うローム層中に洞爺火山灰層を確認した。したがって、M<sub>1</sub>面段丘堆積物は後期更新世(MIS5e)に堆積したものと判断される。
- 洞爺火山灰層の確認状況をP.1-5～P.1-12に示す。

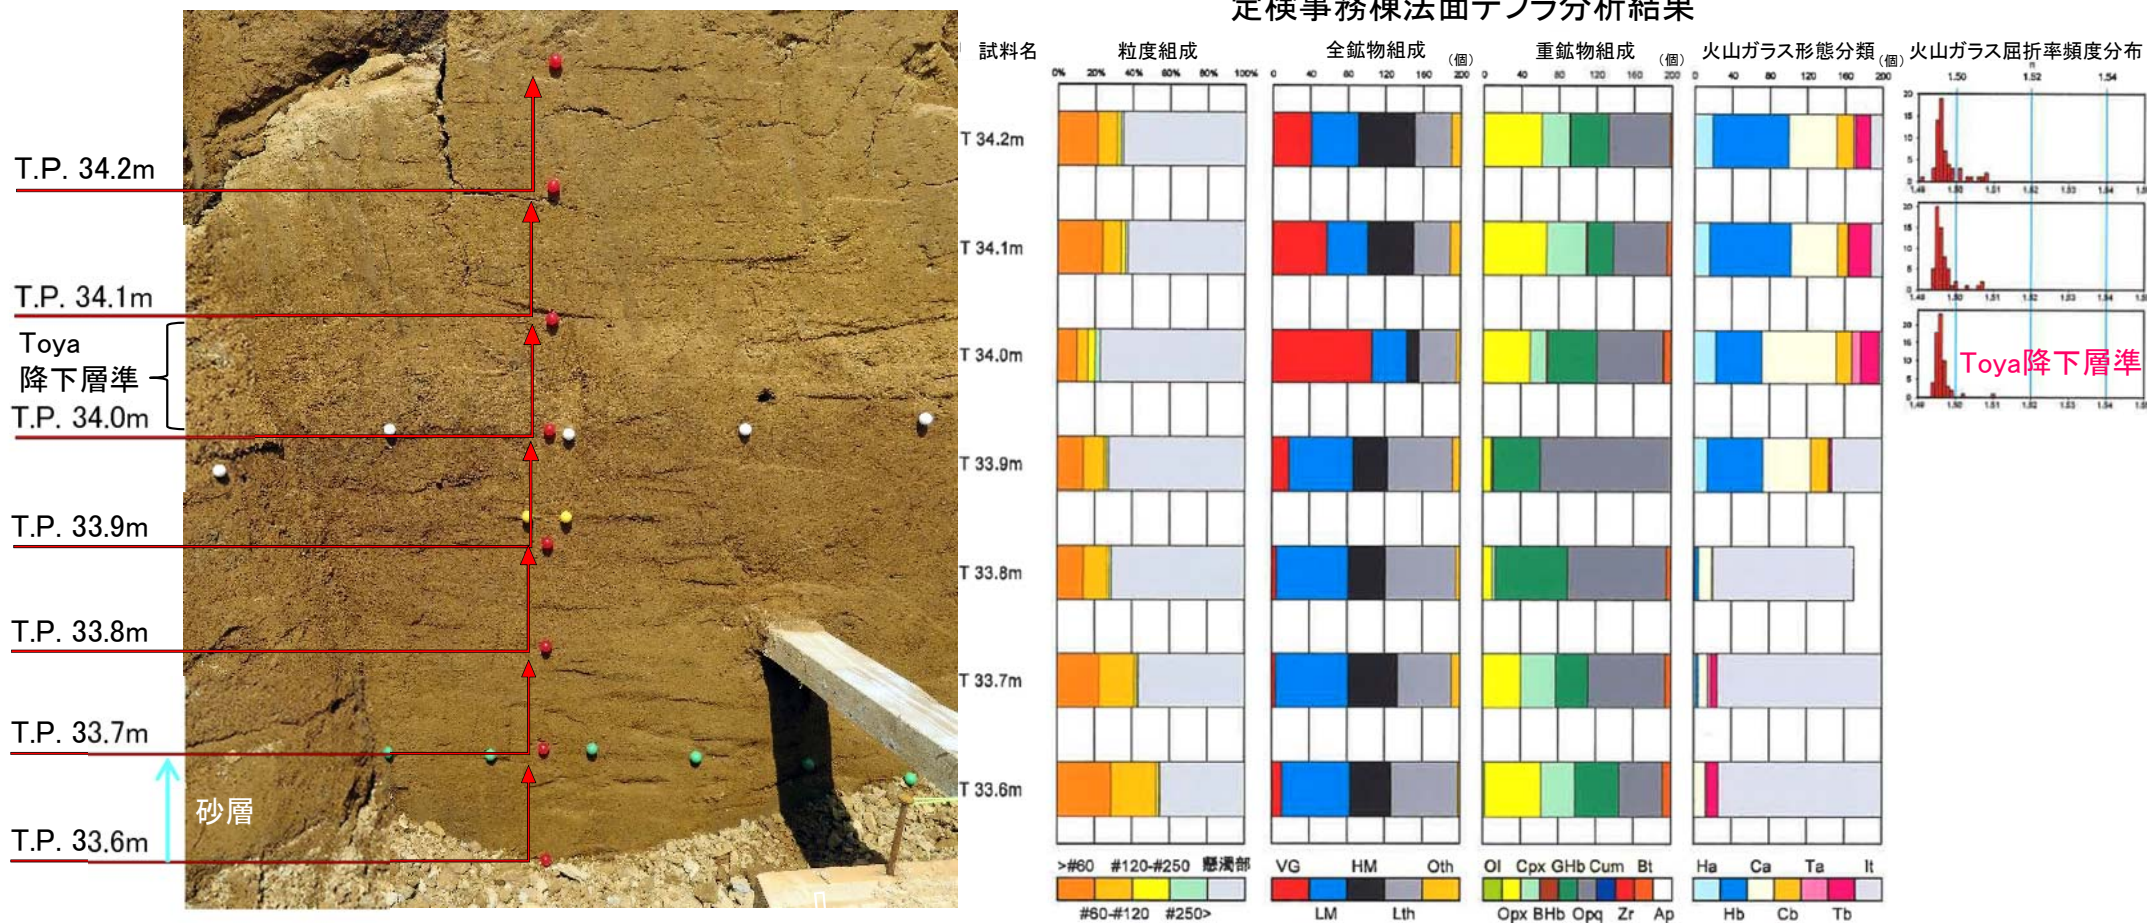
定検事務棟法面テフラ分析結果

- 砂層の上端は、M<sub>1</sub>面段丘堆積物の上限であり、その標高はT.P.33.7mである。
- 洞爺火山灰(Toya)降下層準の標高はT.P.34.0m～34.1m付近であり、下位の砂層との堆積間隙の距離は約30cmである。この堆積間隙は敷地付近におけるM<sub>1</sub>面段丘堆積物上の一般的なテフラ層序と一致している。
- 定検事務棟用地の露頭は定検事務棟の建設工事の進捗に伴い、現在では確認できない。

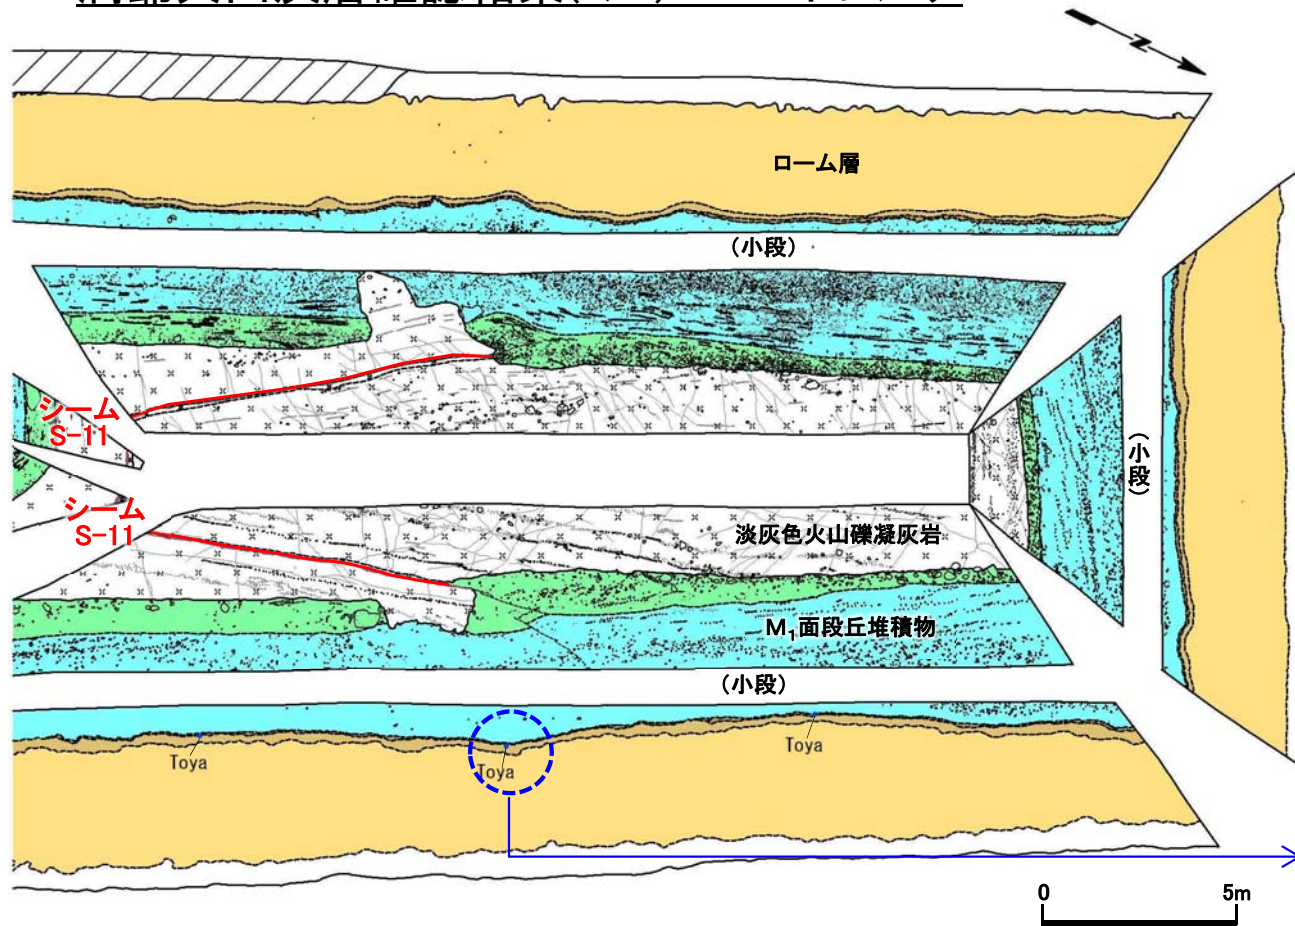
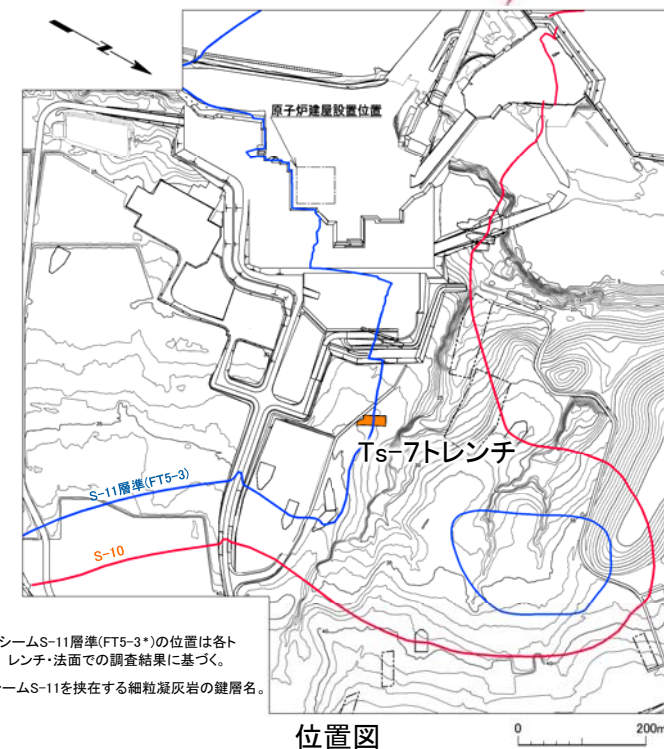
Ts-7 ②測線 標高30.7m試料 テフラ分析結果

Ts-7トレンチにおいて、段丘堆積物を覆うローム層中に洞爺火山灰層を確認した。

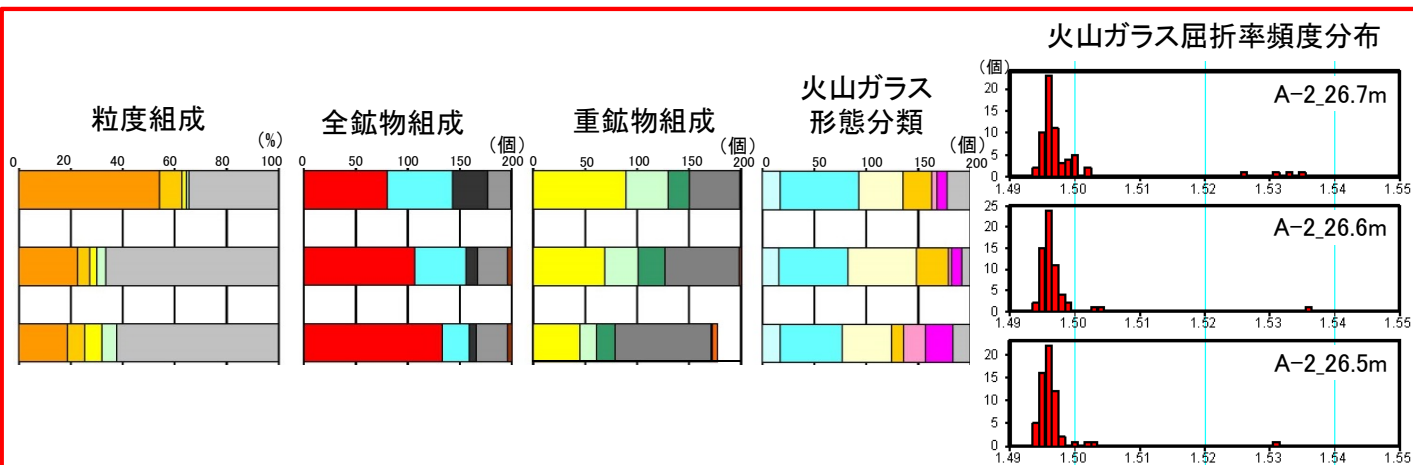
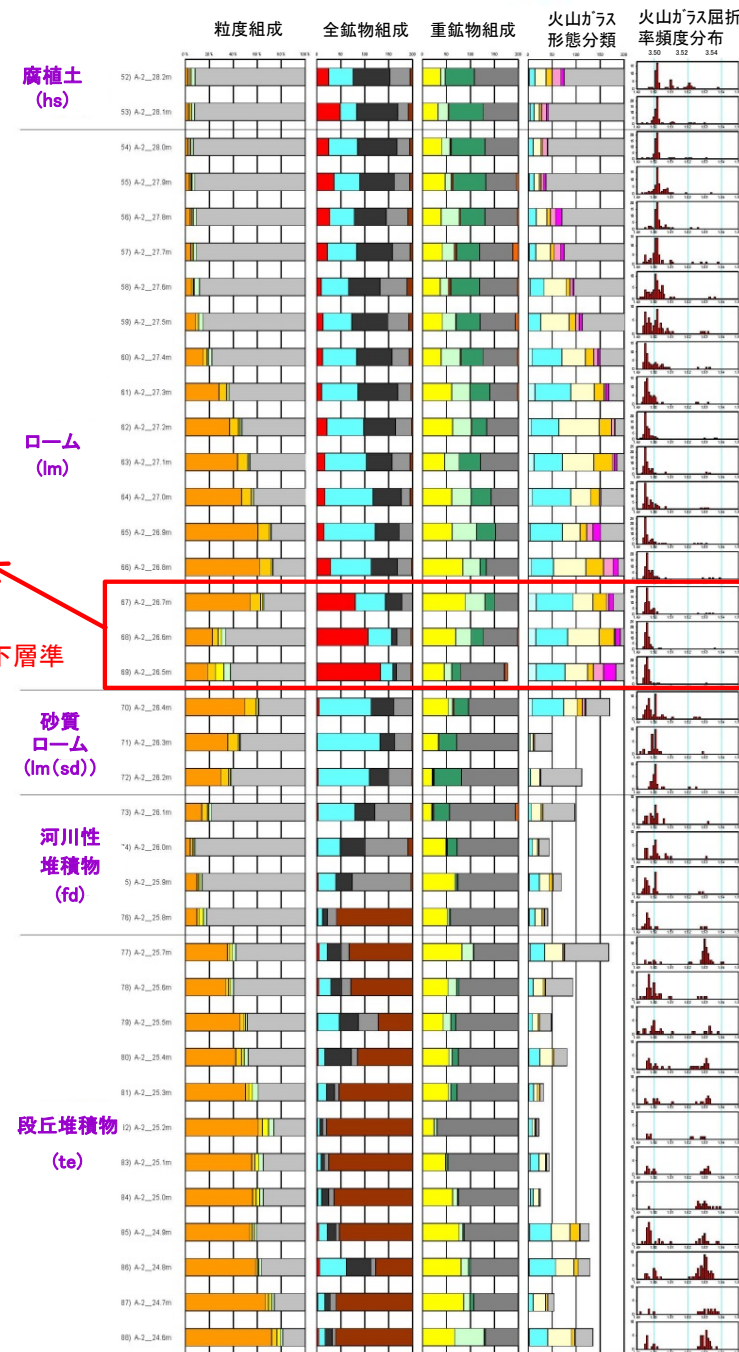
### 洞爺火山灰層確認結果(5/8) : 法面④(2/2)

ローム層下部(T.P.26.5m~26.7m)は火山ガラスの含有量が多く, バブル・ウォール型の形態及び屈折率等の特徴(町田・新井(2011)<sup>1)</sup>)から洞爺火山灰降下層準と判断される。

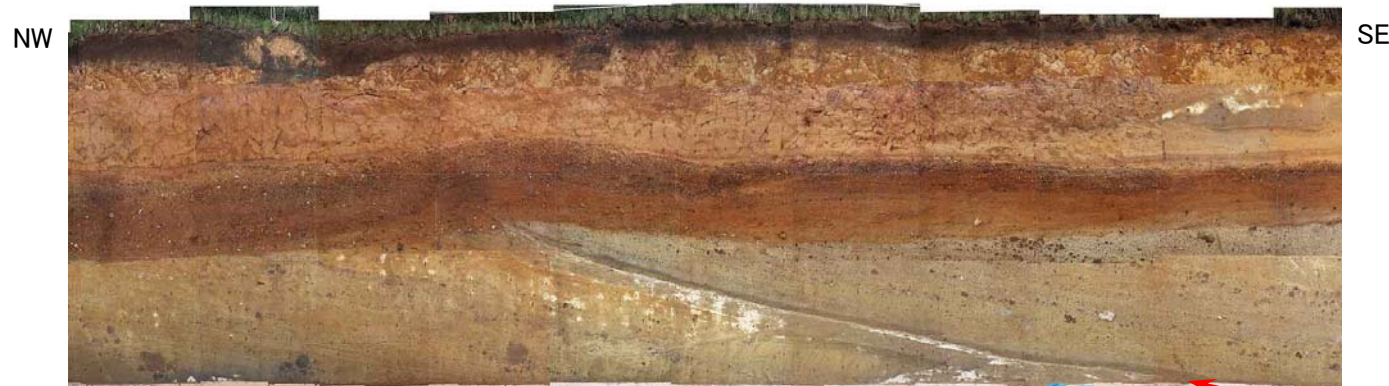
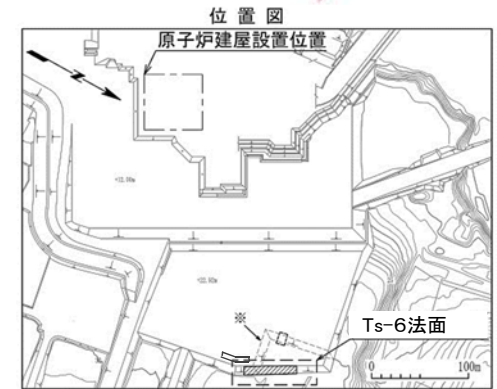
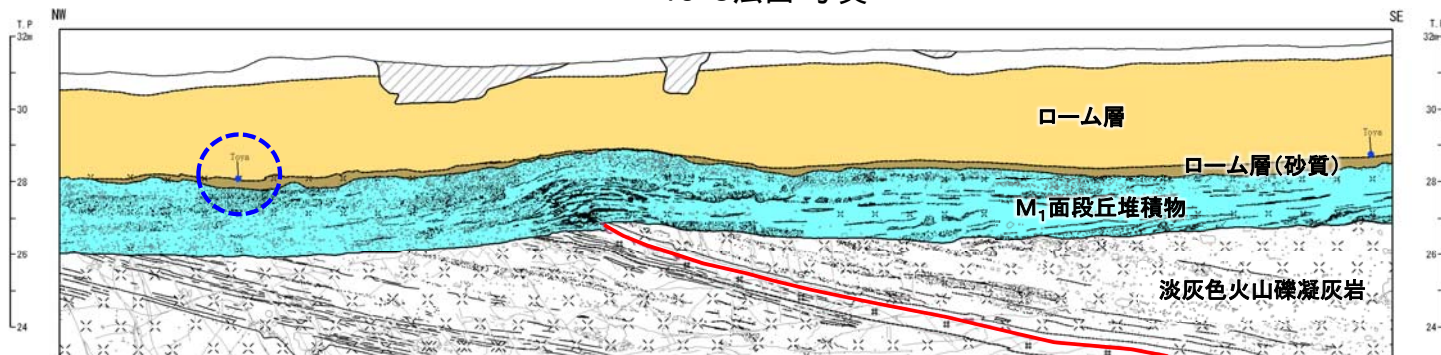
## 洞爺火山灰層確認結果(6/8):Ts-6法面(1/2)

Ts-6トレンチにおいて、段丘堆積物を覆うローム層中に洞爺火山灰層を確認した。

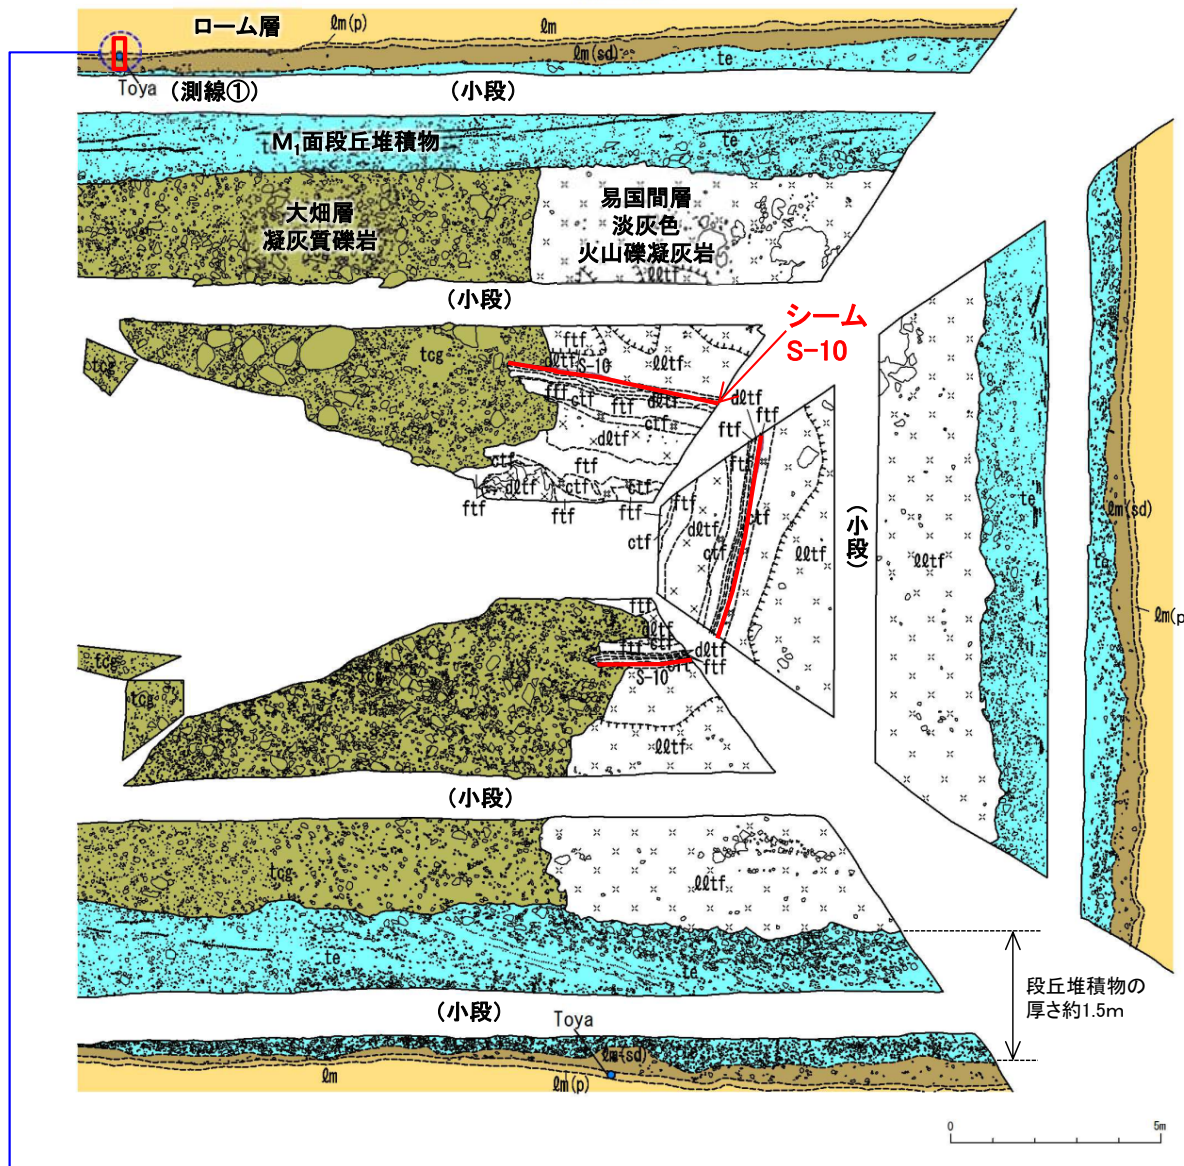
Ts-11 測線① 標高28.8m試料 テフラ分析結果

Ts-11トレンチにおいて、段丘堆積物を覆うローム層中に洞爺火山灰層を確認した。

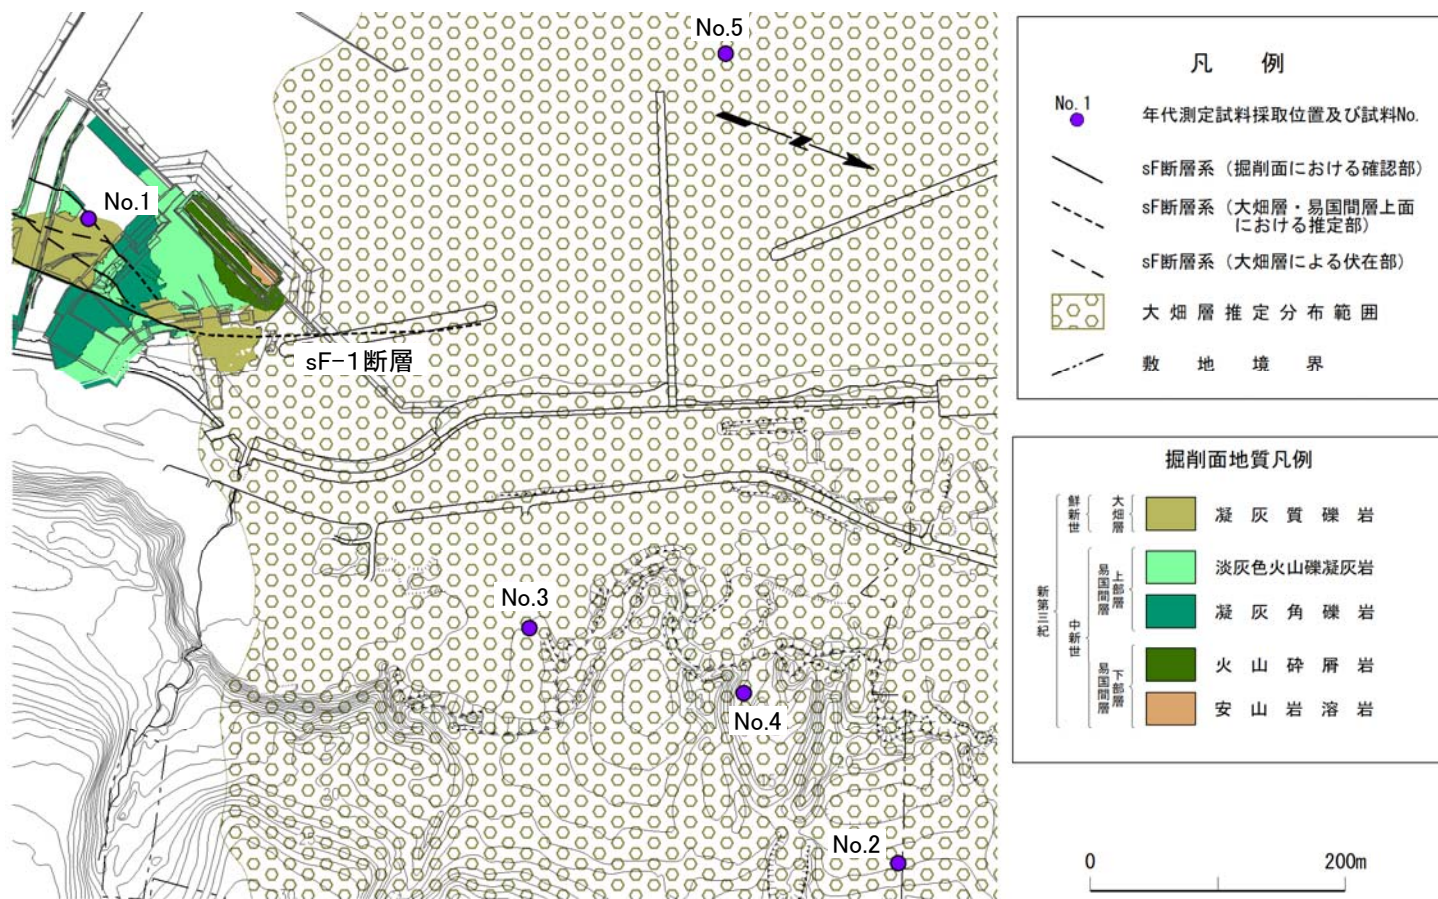
敷地の大畑層の年代測定試料採取位置

- 敷地の大畑層の年代測定を敷地の5地点の試料で実施した。
- 年代測定結果は、火山噴出物であるデイサイト溶岩及び軽石凝灰岩では約3.6Ma～約3.8Ma、凝灰質礫岩では約2.7Ma～約3.0Maとなり、敷地の大畑層が鮮新世の地層であることが確認された。

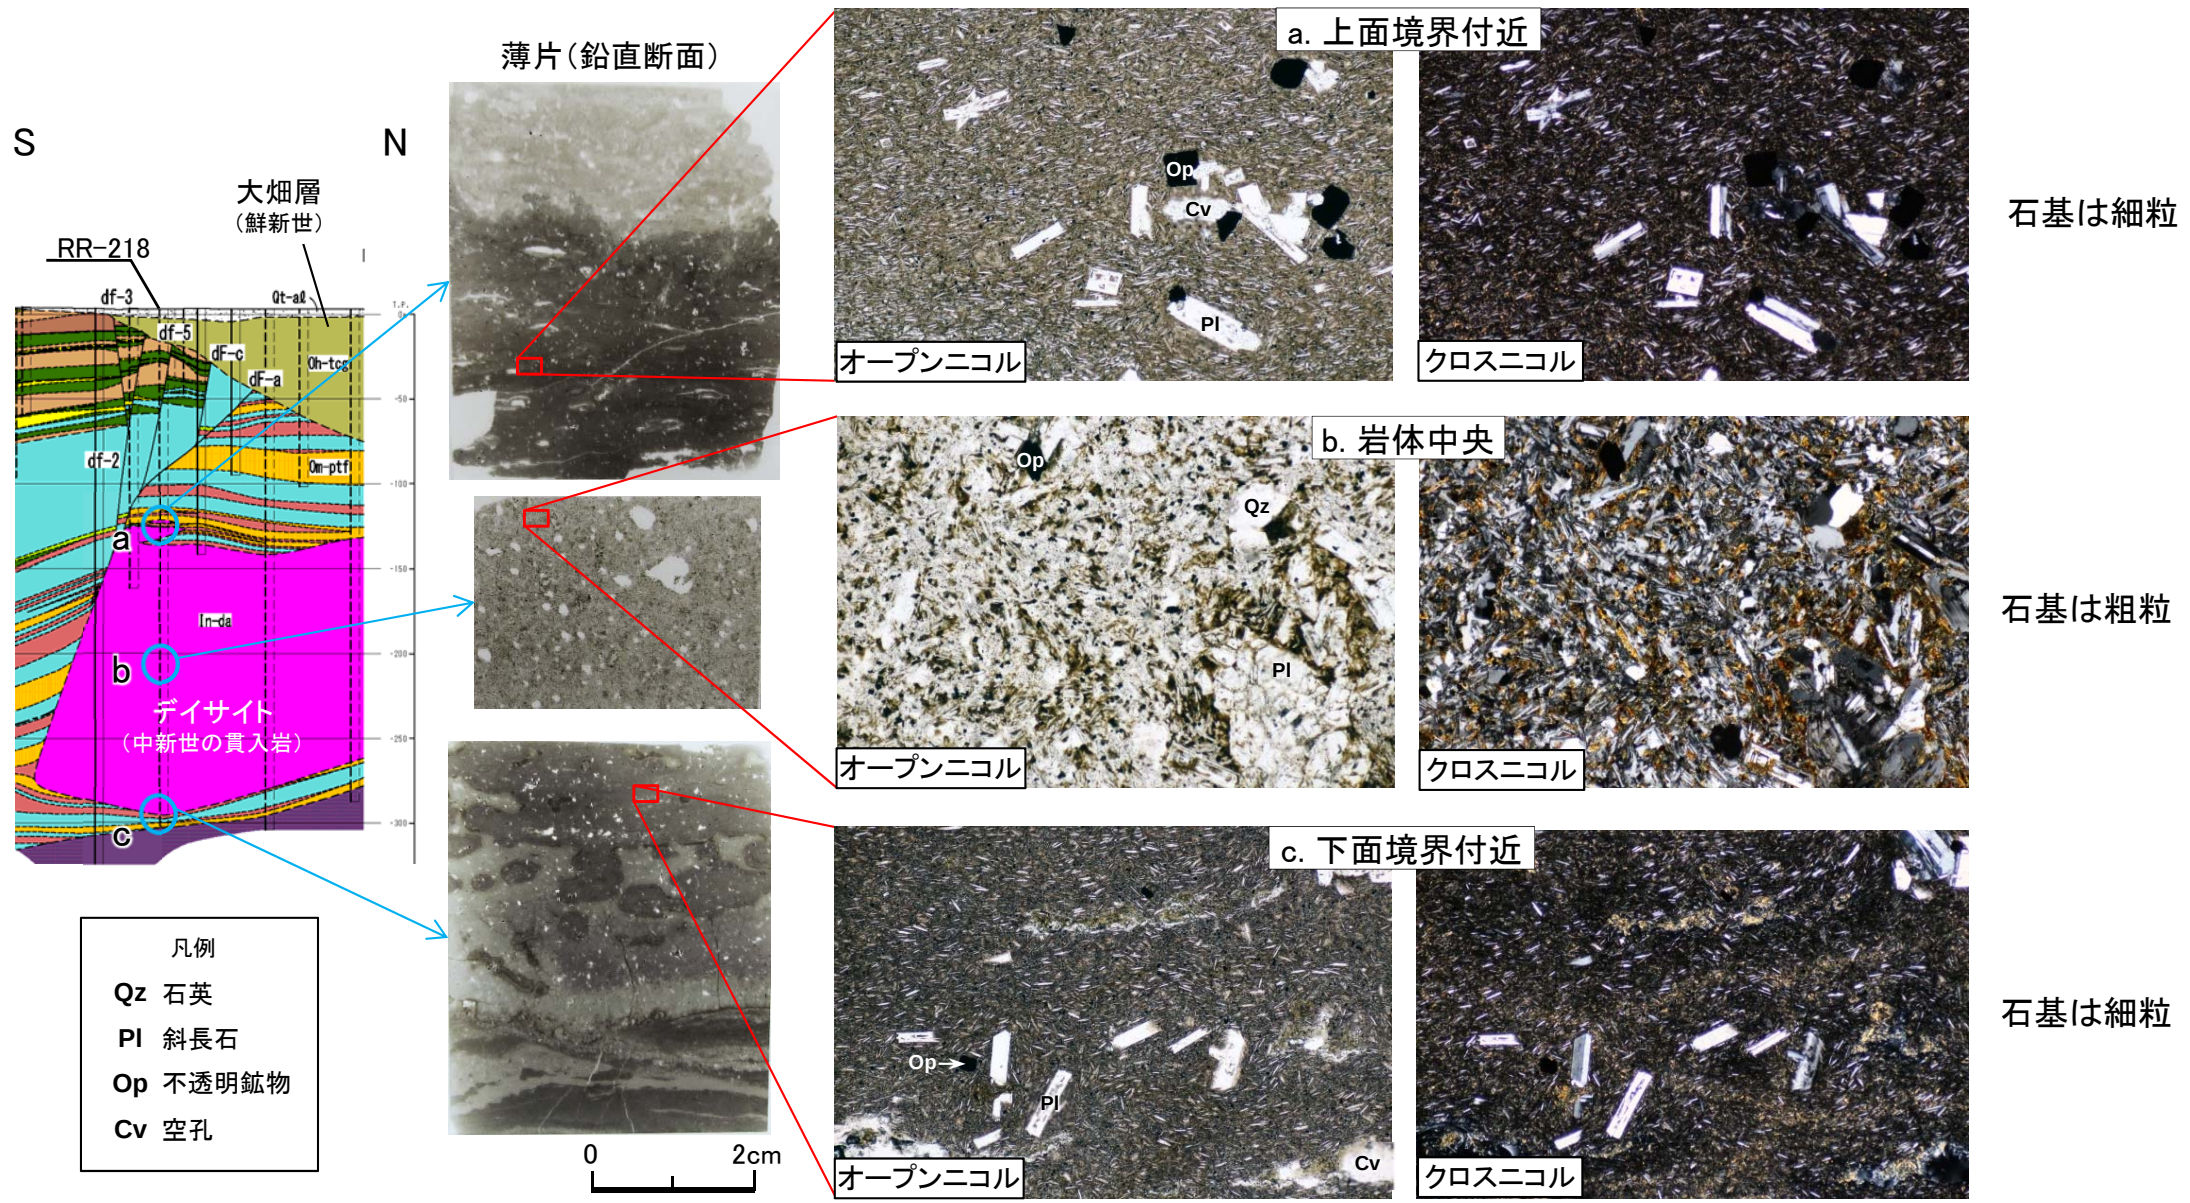
## デイサイト岩体上下面の性状(RR-218孔)(2/3): 薄片観察結果1

上下面境界付近(写真a, c)は、岩体中央(写真b)に比べて石基の結晶が小さくガラス質な部分が多いことから急冷周縁相と判断される。

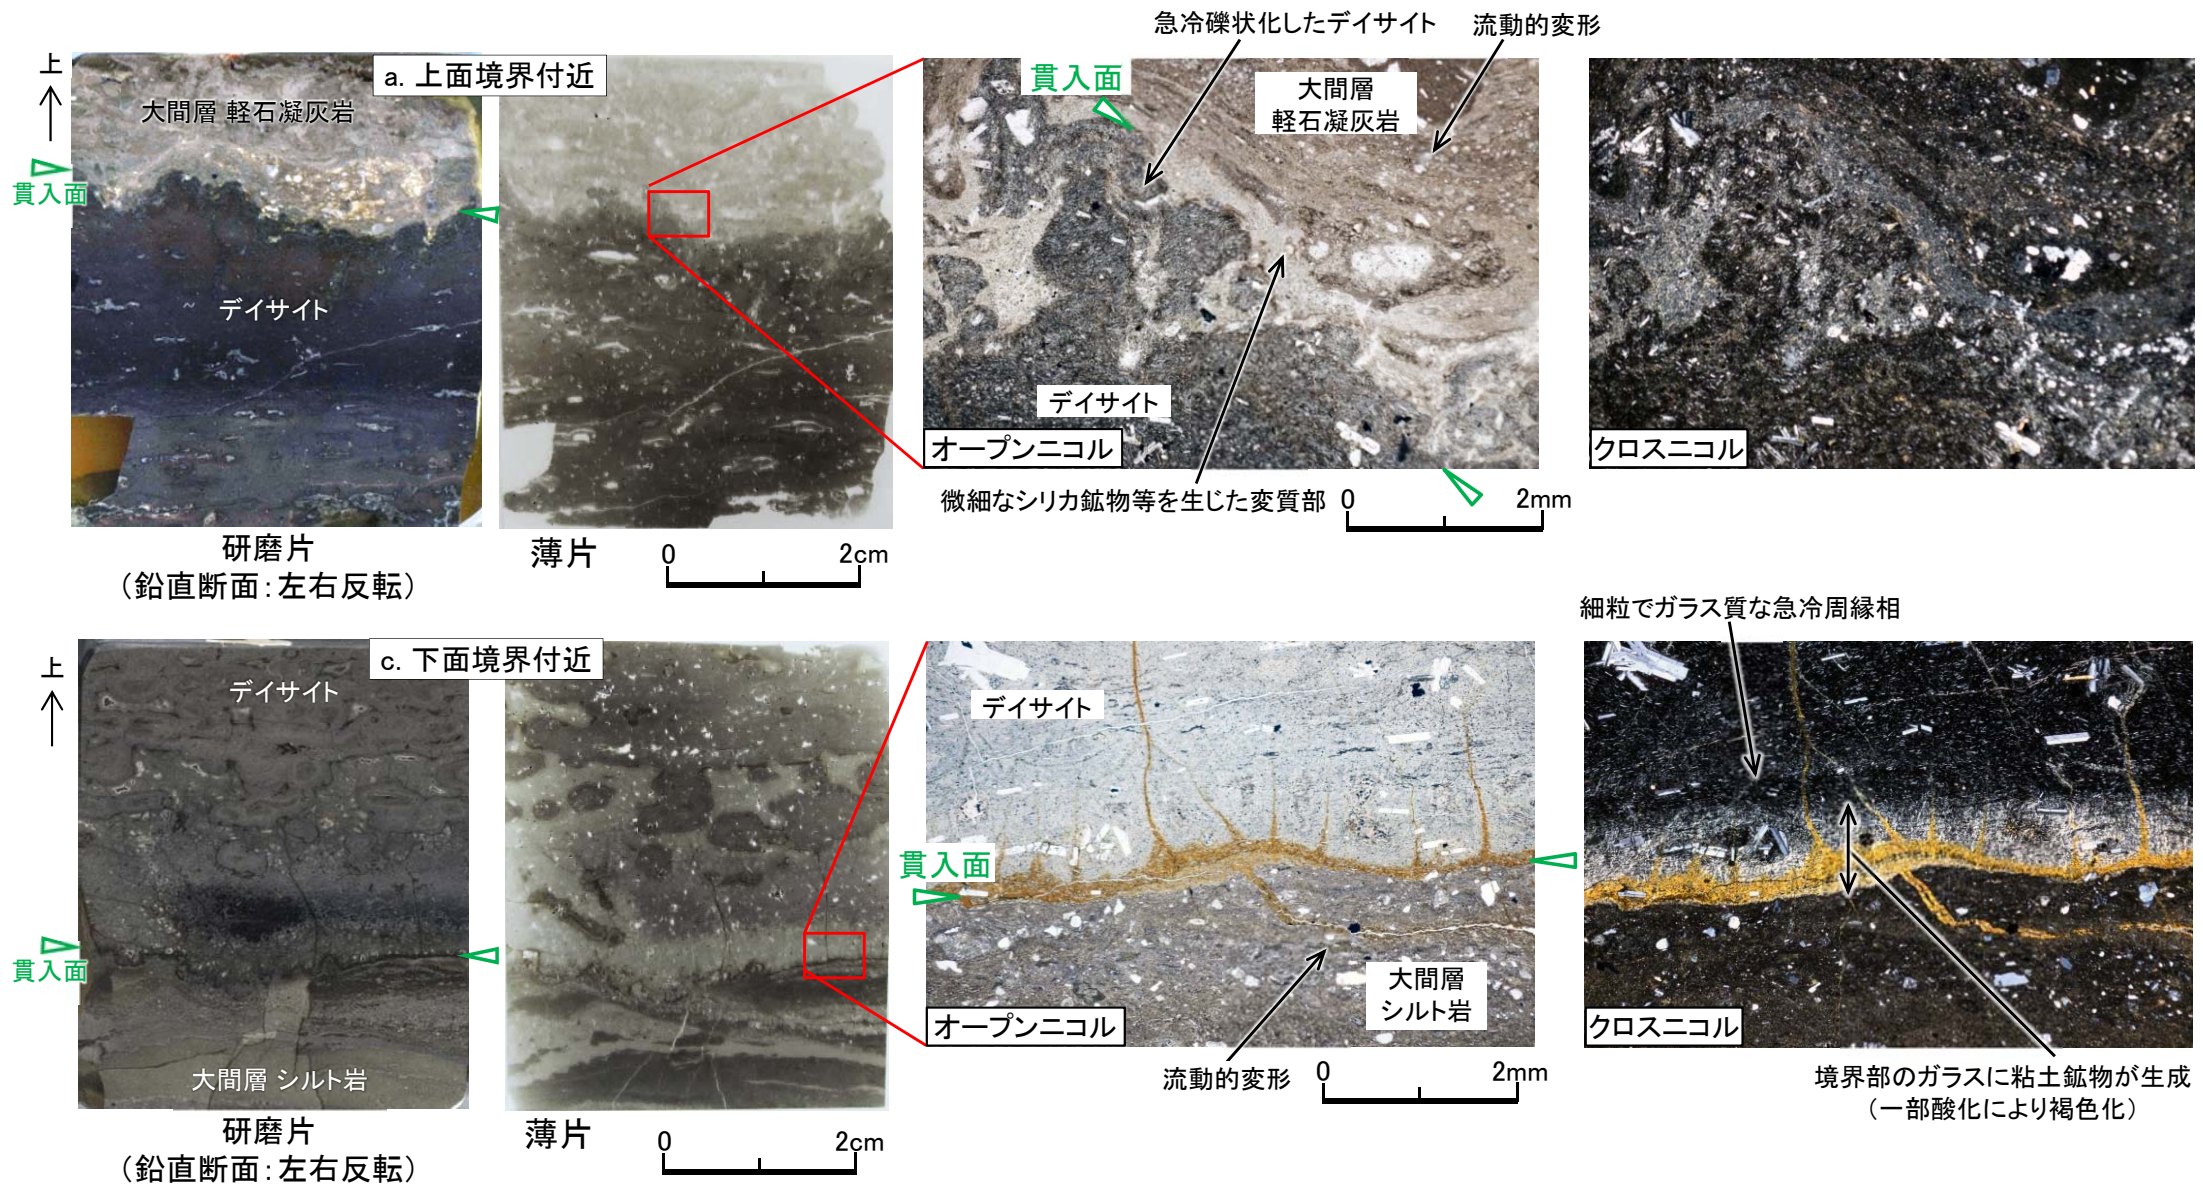
### デイサイト岩体上下面の性状(RR-218孔)(3/3):薄片観察結果2

薄片観察によると、デイサイトの上下面境界ともに不規則な形状を成し、大間層にはその形状と調和的な流動的変形が認められることから、デイサイトは、大間層のシルト岩の固結度が低い状態で貫入したものと考えられる。

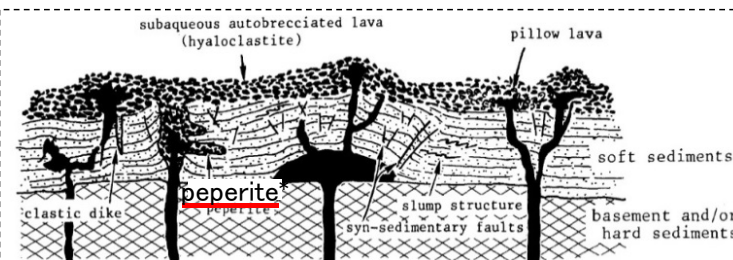
図28 安山岩質海底火山の浅部構造を示す模式図、説明は本文参照  
図② 未固結堆積物中への貫入形態の模式図(狩野(1983)<sup>3)</sup>に加筆)

\*: ペペライトは水を多く含む未固結堆積物とマグマの相互作用により、マグマの冷却・破断、火山岩片の生成及び堆積物との混合により形成される(松原・天野(2010)<sup>2)</sup>)。

- 貫入面近傍の深度172.4m~173.6m付近のコア及び研磨片・薄片の観察では、デイサイトが礫状を呈し、その間を大間層の酸性凝灰岩が埋めている部分が認められる。それらは固結し岩石化しており破碎部等は認められない。
- 礫状を呈するデイサイト岩片は、ジグソーフィット組織を示しペペライトの特徴(図①参照)を有することから、固結度が低い状態の大間層へのデイサイトの貫入・急冷(図②参照)により形成されたものと考えられる。

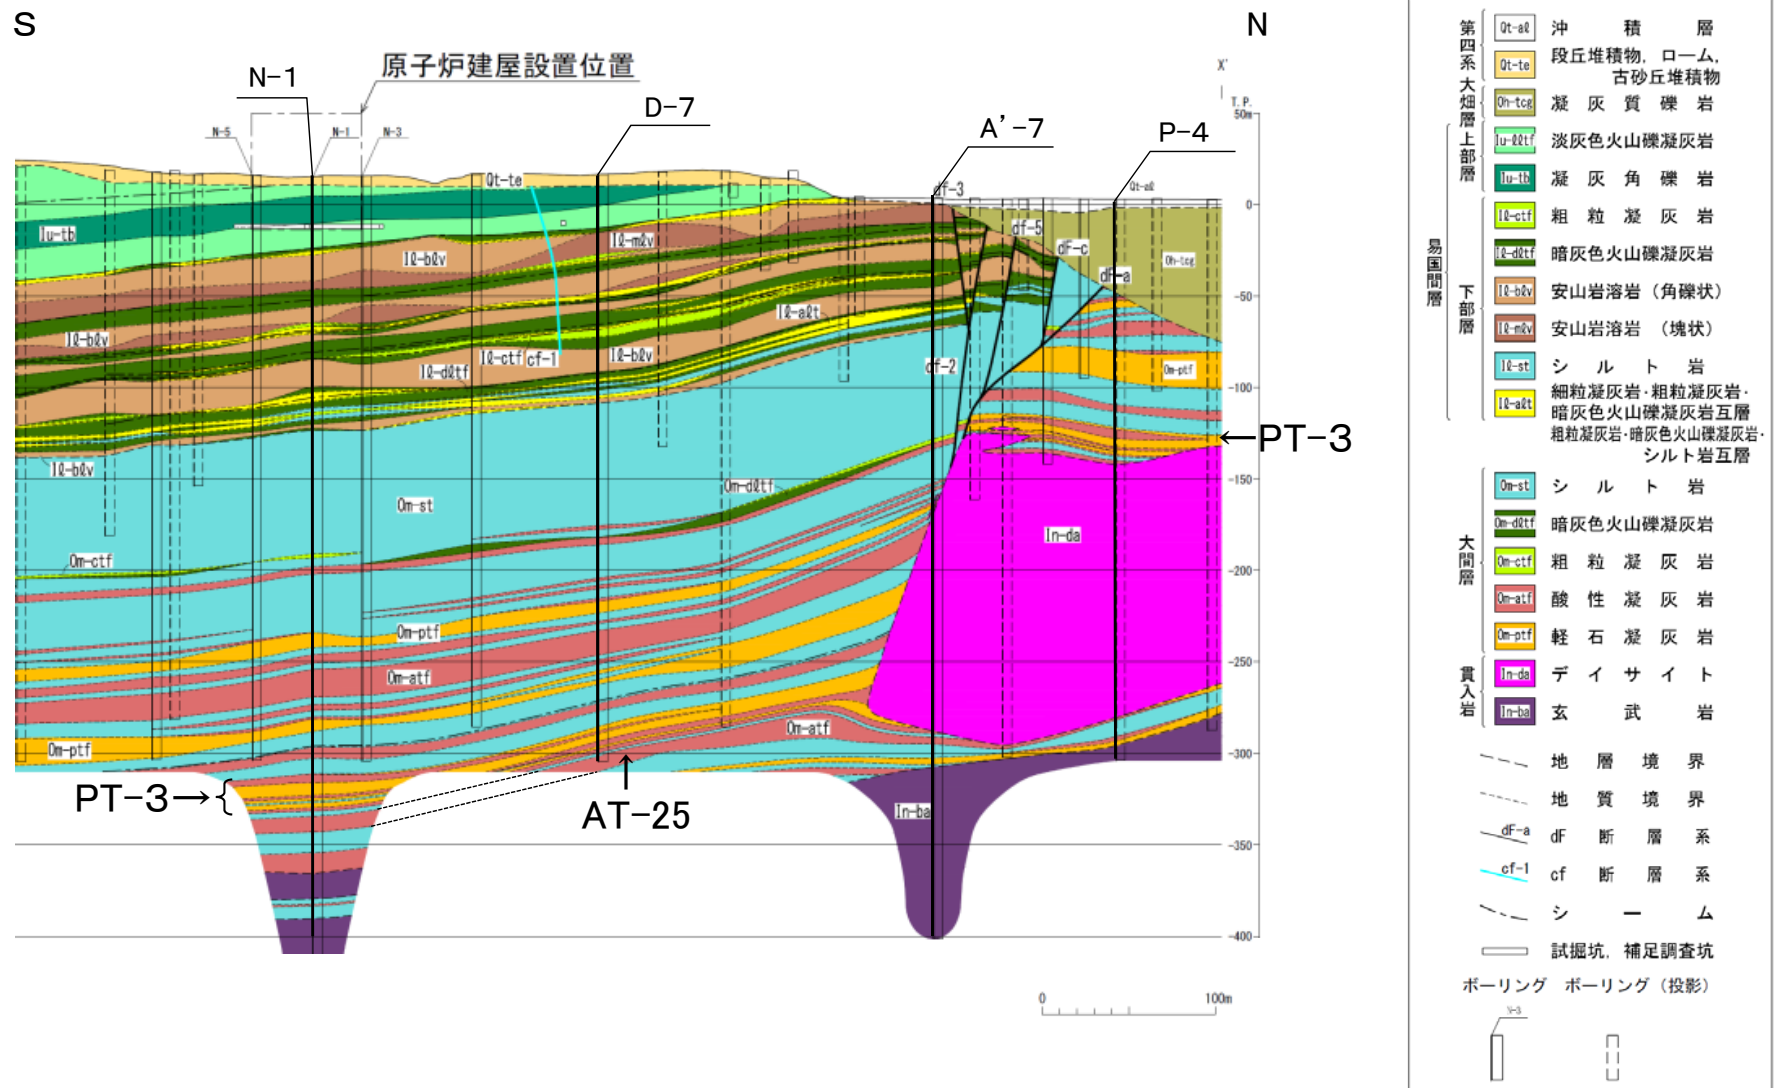
## 大間層中の鍵層の対比(3/3): デイサイトの上下位の鍵層分布

- 大間層の深部では、敷地全域において軽石凝灰岩PT-3が酸性凝灰岩AT-25の直上に分布する。
- デイサイト分布域では、酸性凝灰岩AT-25はデイサイト岩体の下位に分布するが、その上の軽石凝灰岩PT-3はデイサイト岩体を挟んで上下に分布することから、デイサイトは大間層堆積後に、PT-3付近に貫入したものと判断される。

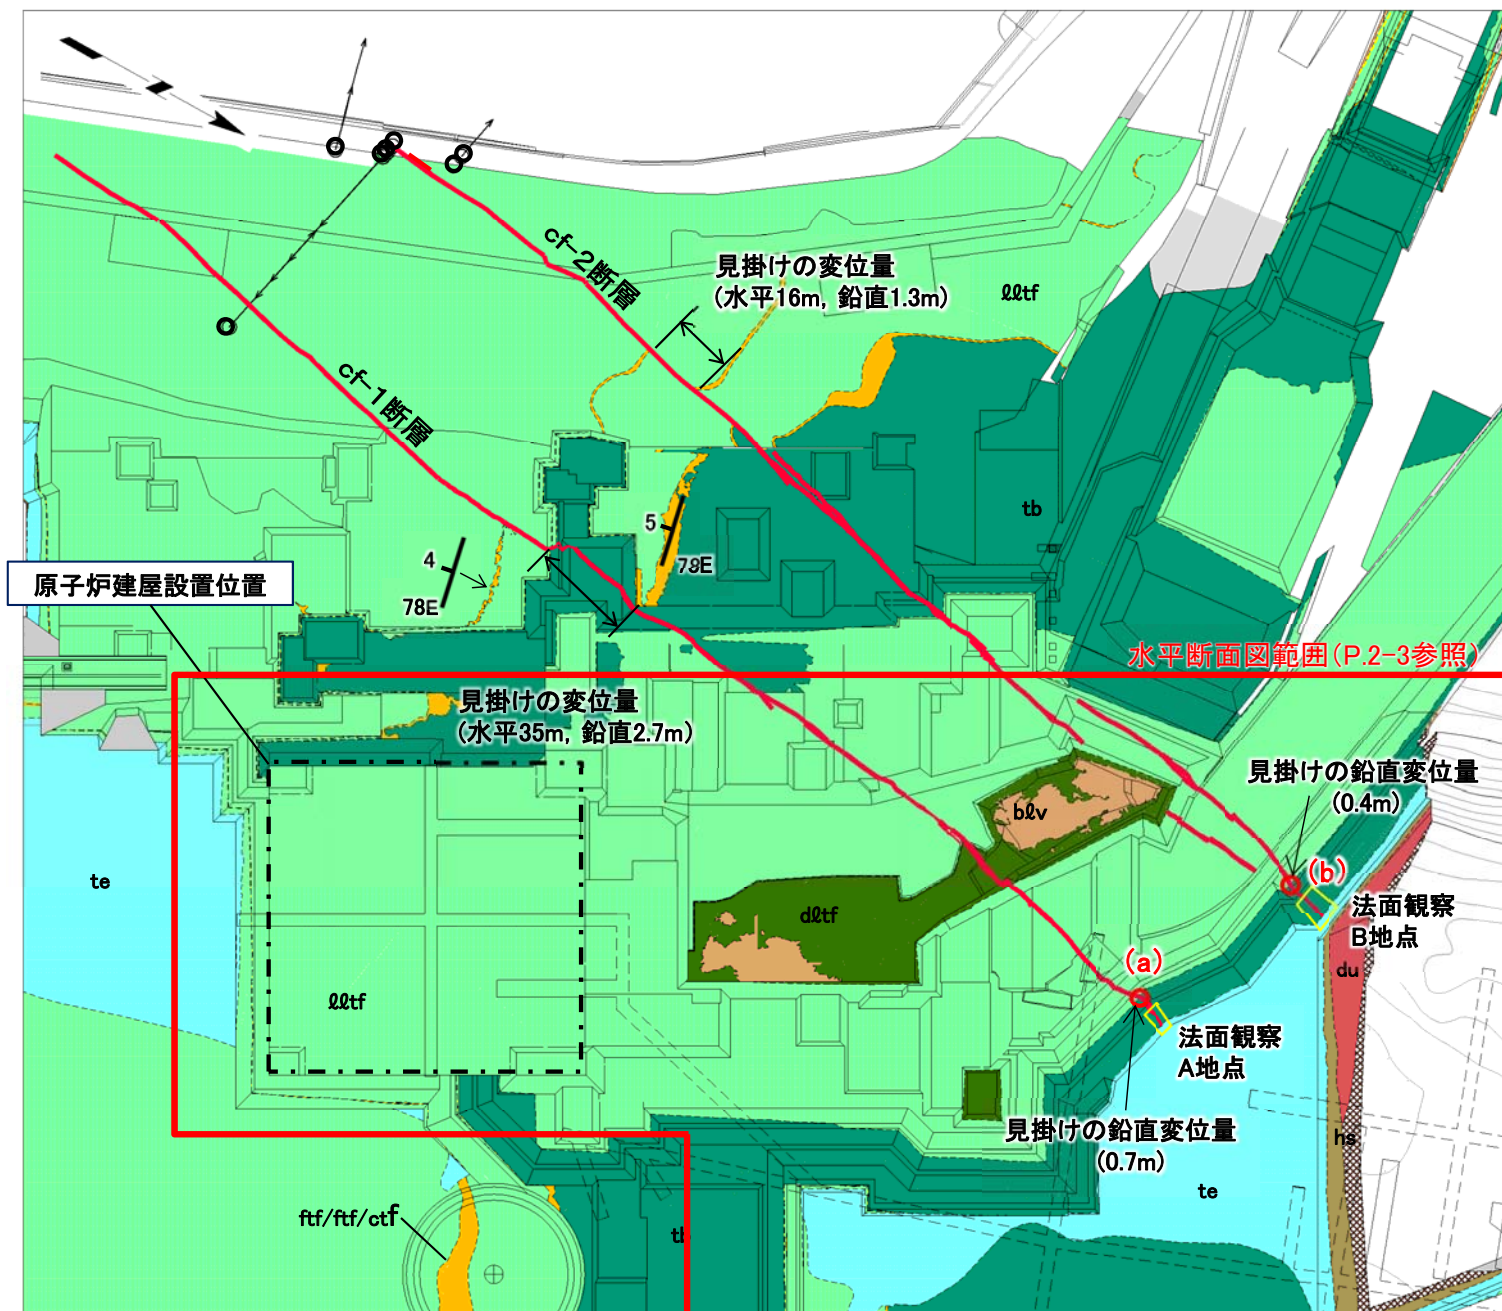
### cf-1, 2断層の北方への連続性(1/6): 分布平面図

cf-1, 2断層の見掛けの鉛直変位量は北方延長の掘削法面(a)で0.7m, 掘削法面(b)で0.4mと小さくなり, さらに北方への連続性は小さいと考えられる。

- cf-1断層の北方延長がTM-1坑に認められる。
- 本坑壁での見掛けの鉛直変位量は不明であるが、P.2-2に示すようにTM-1坑直上の掘削法面(a)では約0.7mである。

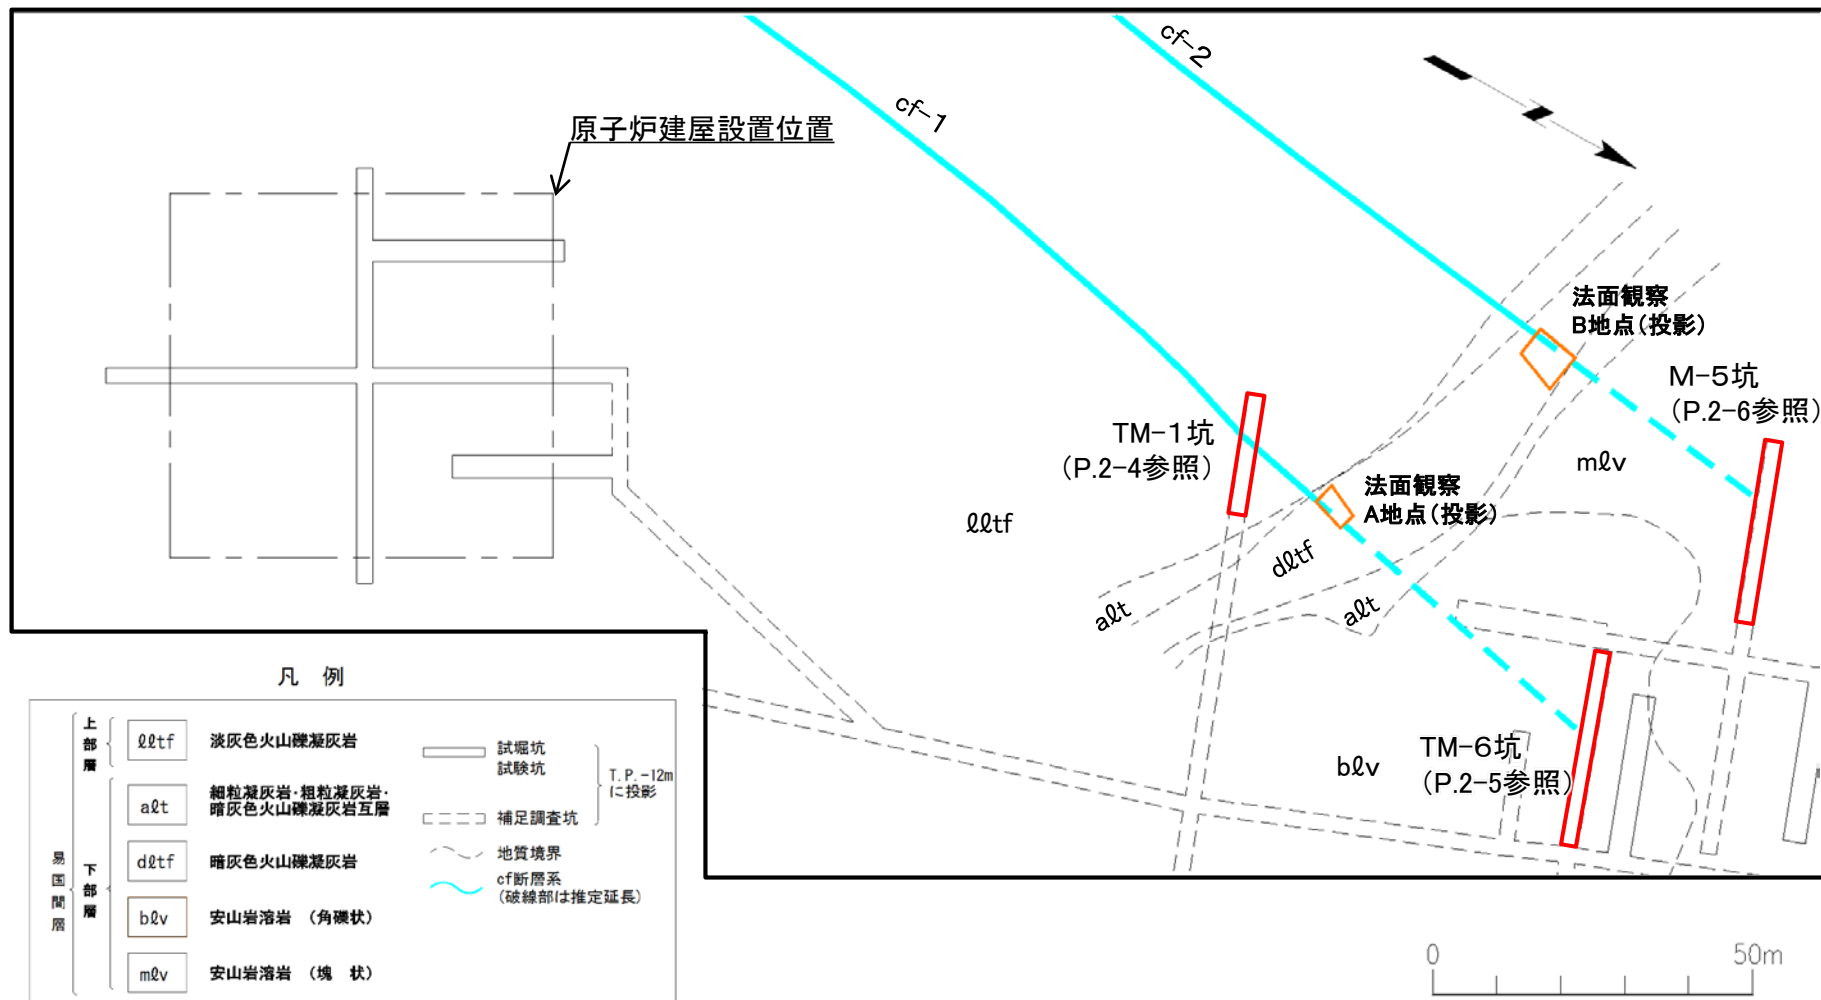
### cf-1, 2断層の北方への連続性(2/6): T.P.-12m水平断面図

- cf-1断層の北方延長はTM-1坑で認められるが、さらに延長上のTM-6坑では認められない。
- cf-2断層は、M-5坑では認められない。
- したがってcf断層系の北方延長は法面観察A,B地点付近までと考えられる。
