| 大間原子力発電所審査資料 | |
| 資料番号 | OM1－CA118－R01 |

大間原子力発電所  
敷地の地質・地質構造  
(コメント回答 その 10)  
(補足説明資料)

2020年4月7日  
電源開発株式会社

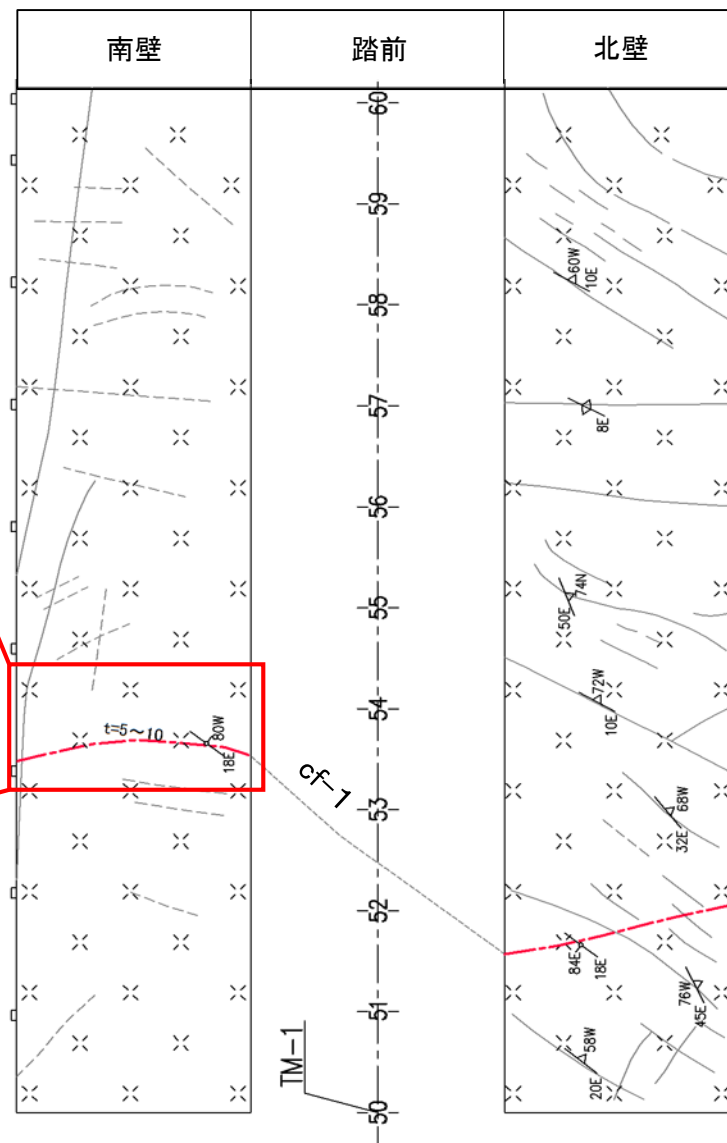
### cf-1, 2断層の北方への連続性(3/6): TM-1坑地質展開図

- cf-1断層の北方延長がTM-1坑に認められる。
- 本坑壁での見掛けの鉛直変位量は不明であるが、P.2-2に示すようにTM-1坑直上の掘削法面(a)では約0.7mである。

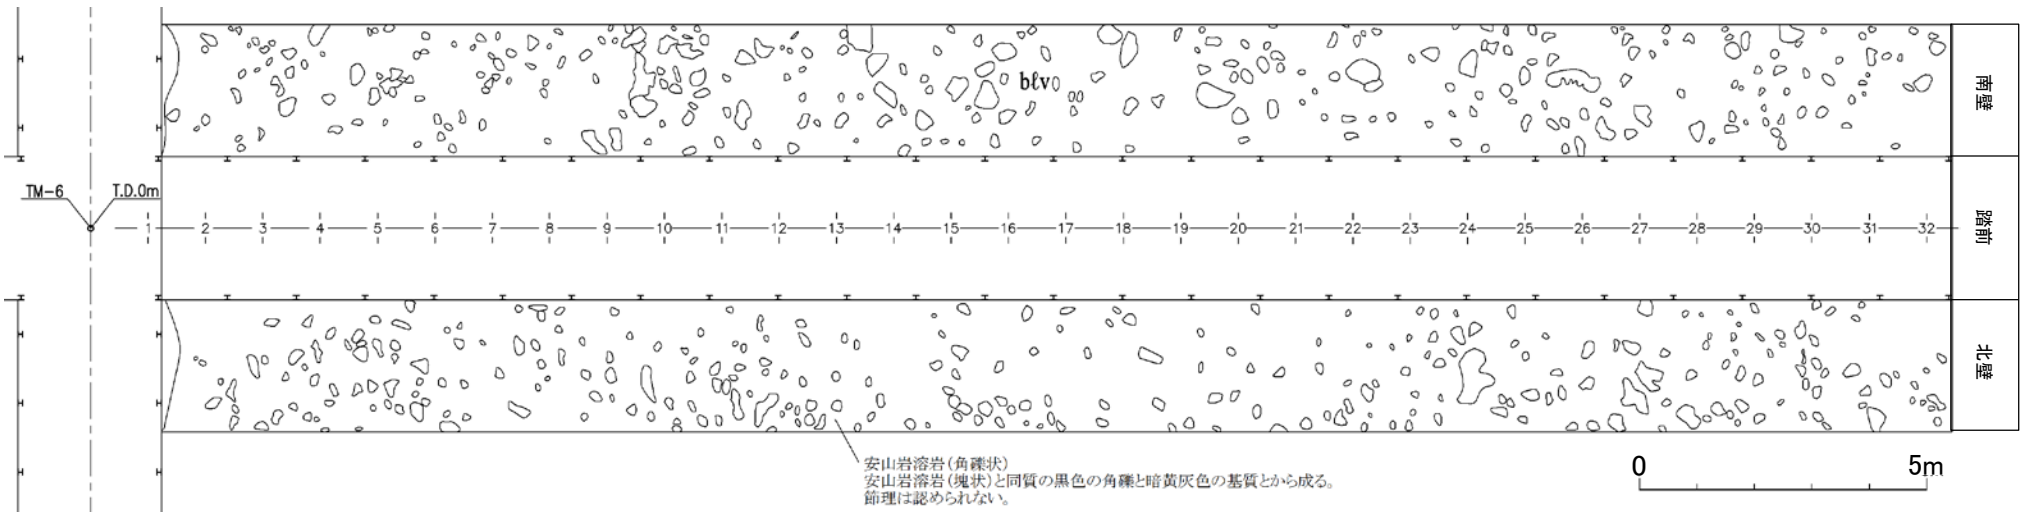
TM-6坑地質展開図

TM-6坑において、cf-1断層の北方延長部に断層は認められない。

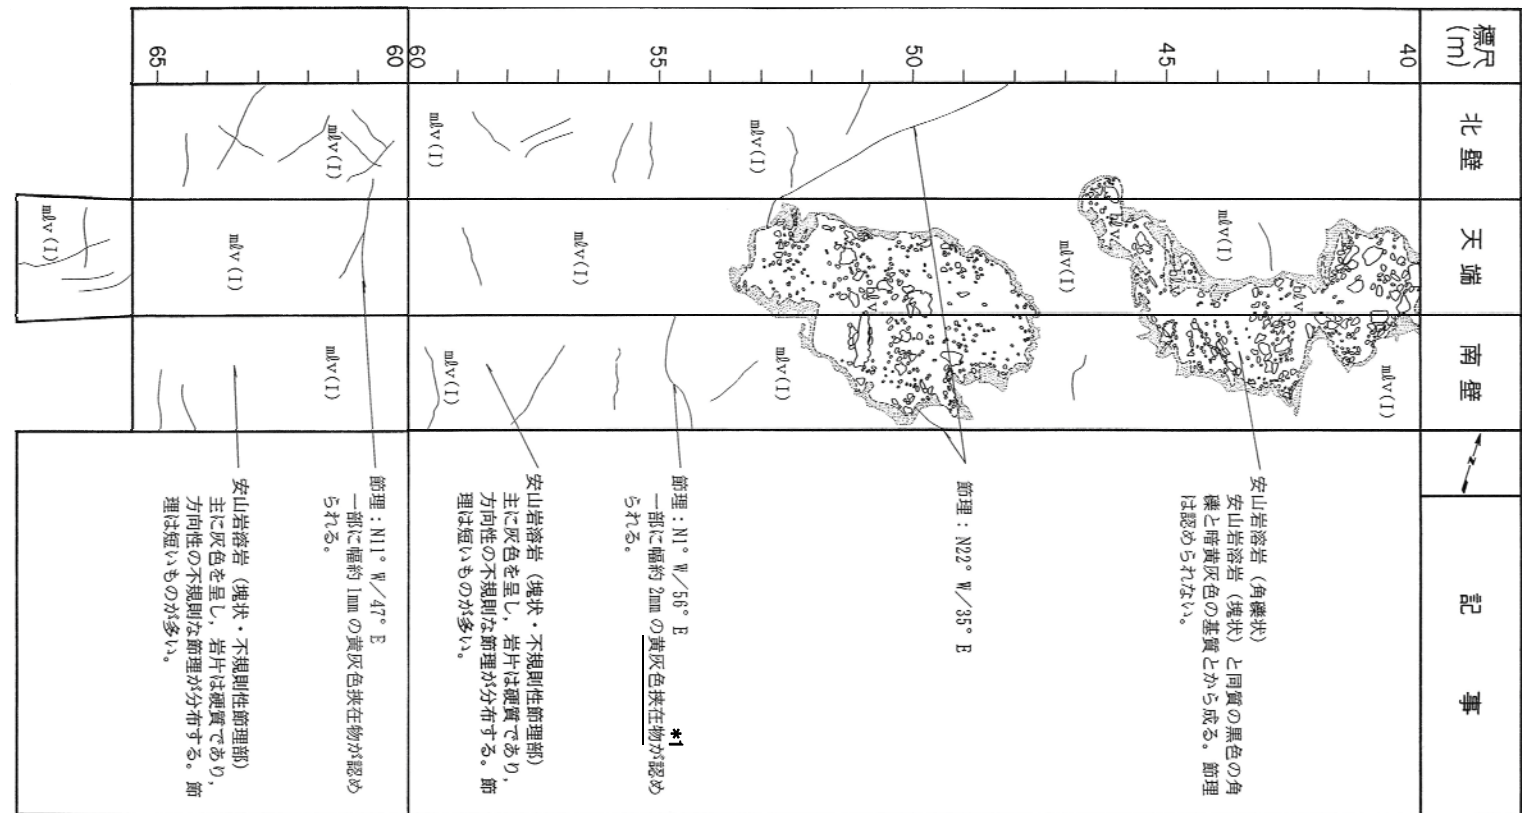
M-5坑地質展開図

- cf-2断層の北方延長に位置するM-5坑ではcf-2断層は認められない。
- 安山岩溶岩 (塊状)には黄灰色挟在物を挟む節理が認められるが、連続しない。

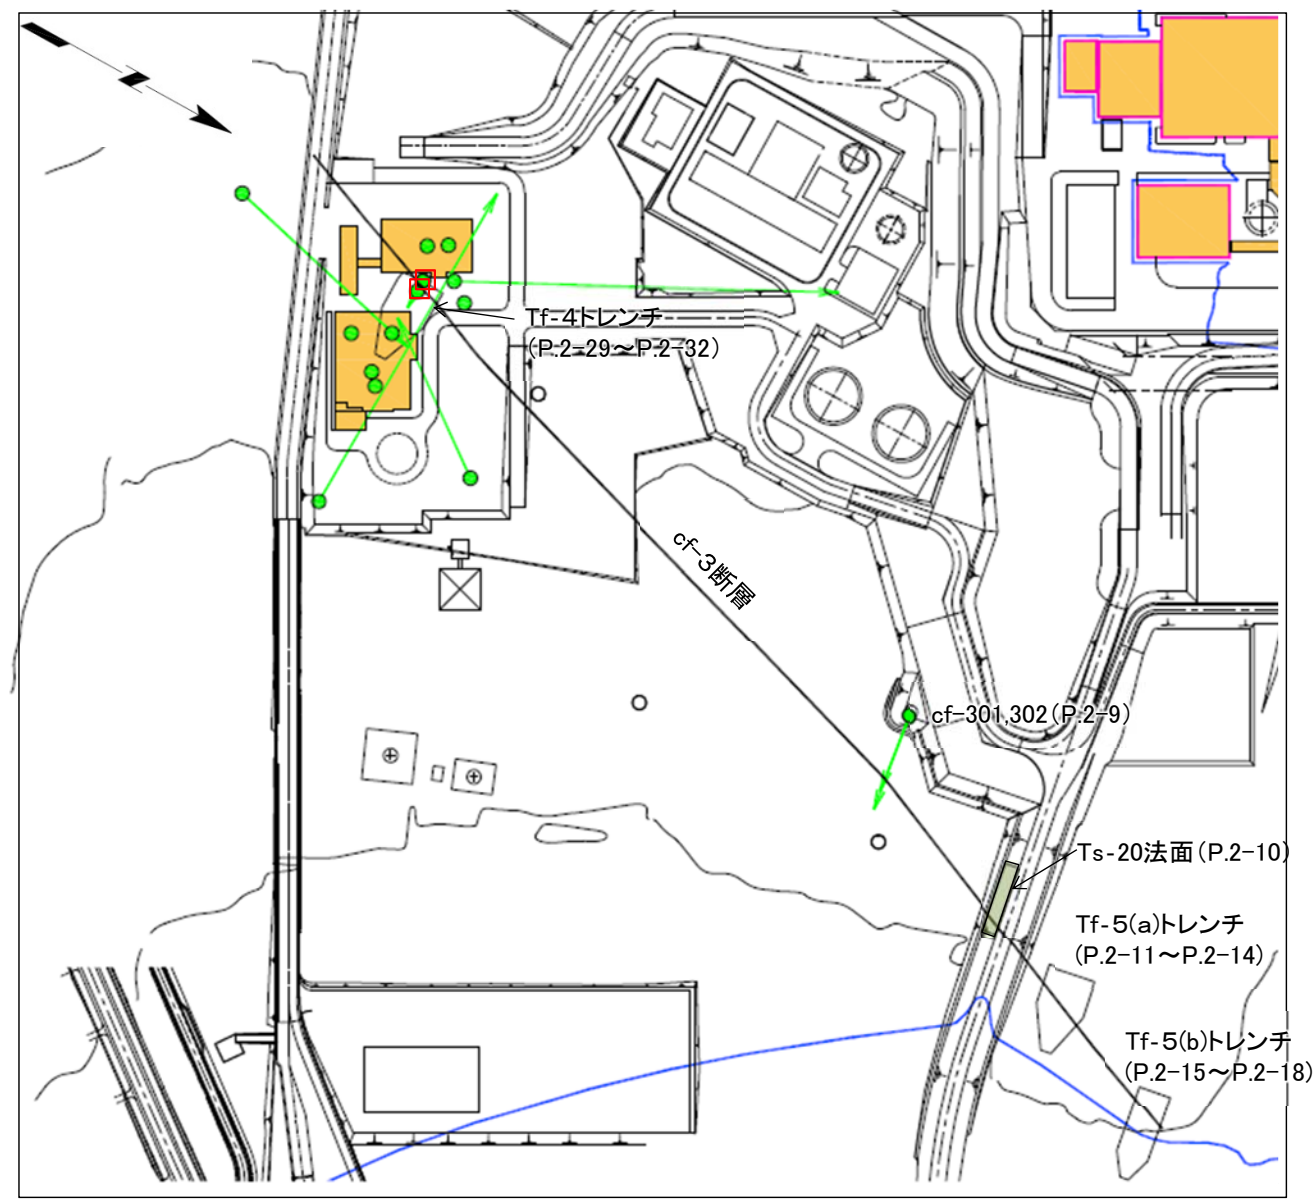
### cf-3断層の分布(1/11)

cf-3断層はNNE-SSW走向で分布する。

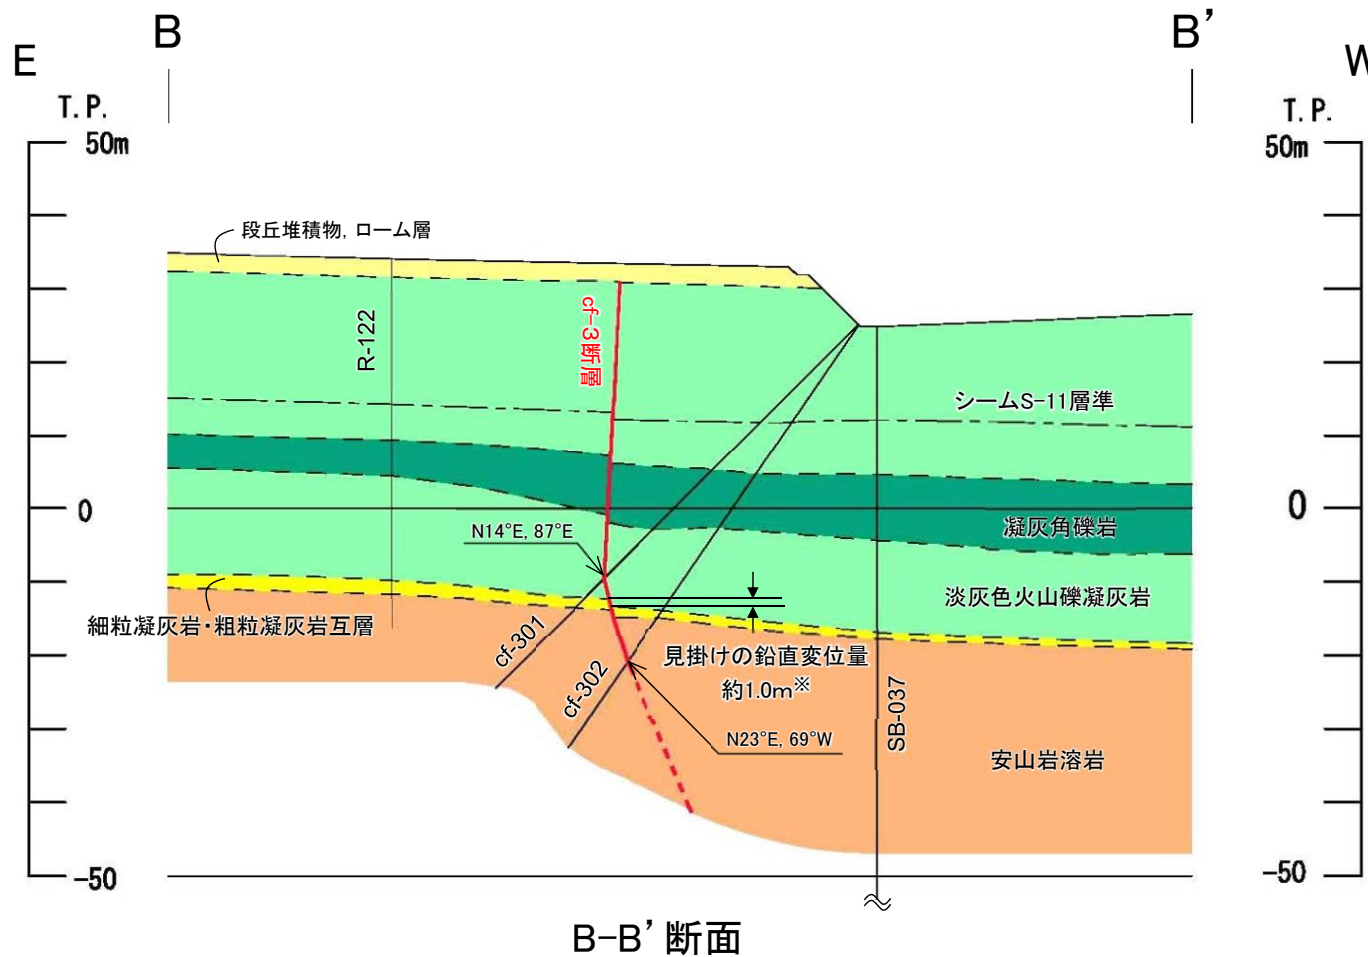
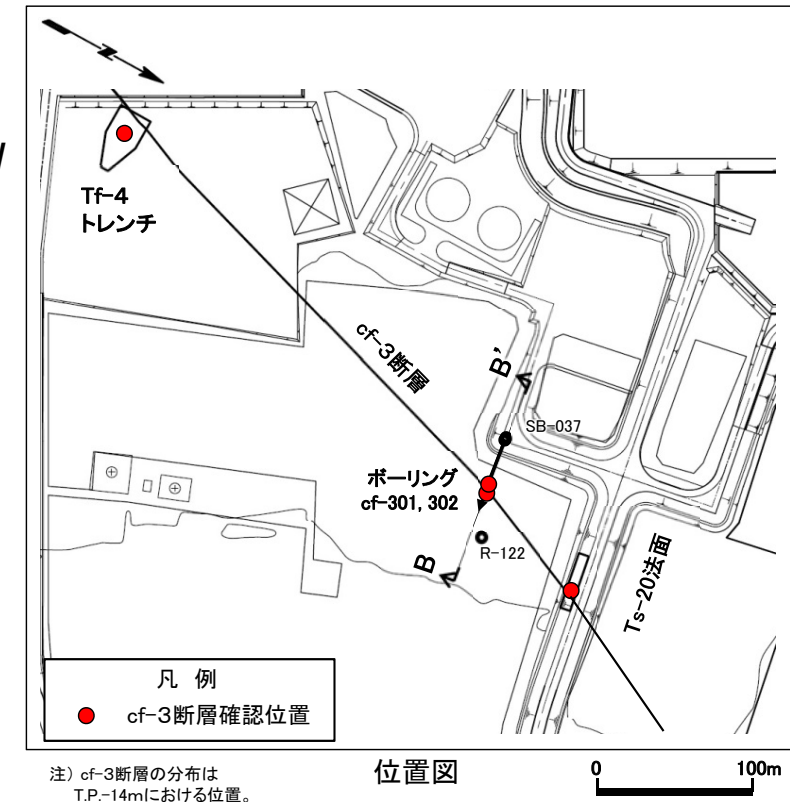
B-B'断面

※:本地点におけるcf-3断層の見掛けの鉛直変位量は約1.0mである。

- Tf-4トレンチの北方約330mにおけるボーリング調査(cf-301, cf-302)でcf-3断層を確認した。
- cf-3断層は, cf-301孔付近ではほぼ鉛直, cf-302孔付近では高角西傾斜で分布し, 断層幅は最大約16cmである。

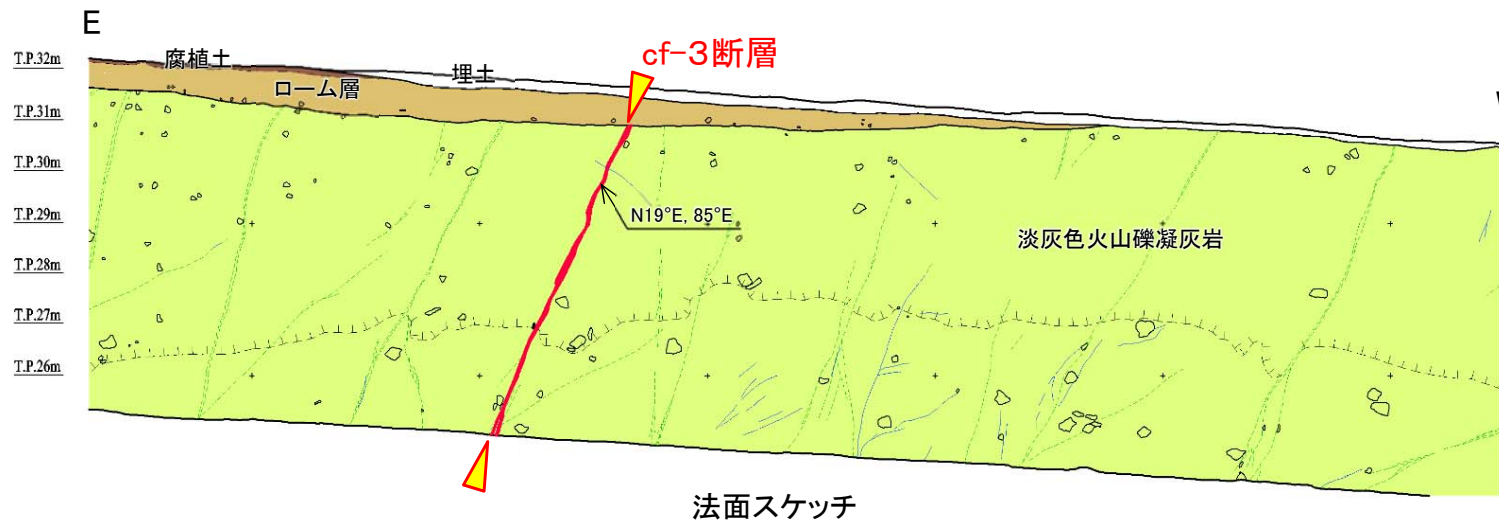
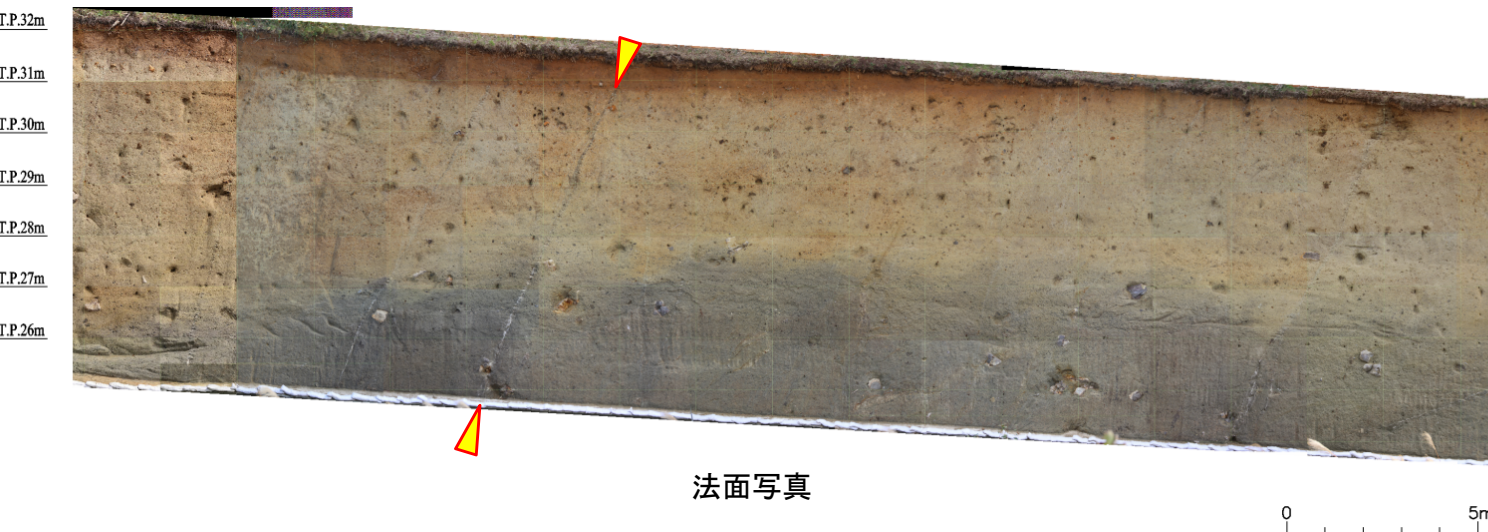
### cf-3断層の分布(3/11):Ts-20法面

- Tf-4トレンチの北方約420mにおけるTs-20法面の調査でcf-3断層を確認した。
- cf-3断層は、ほぼ鉛直の傾斜で分布し、断層幅は最大約20cmである。

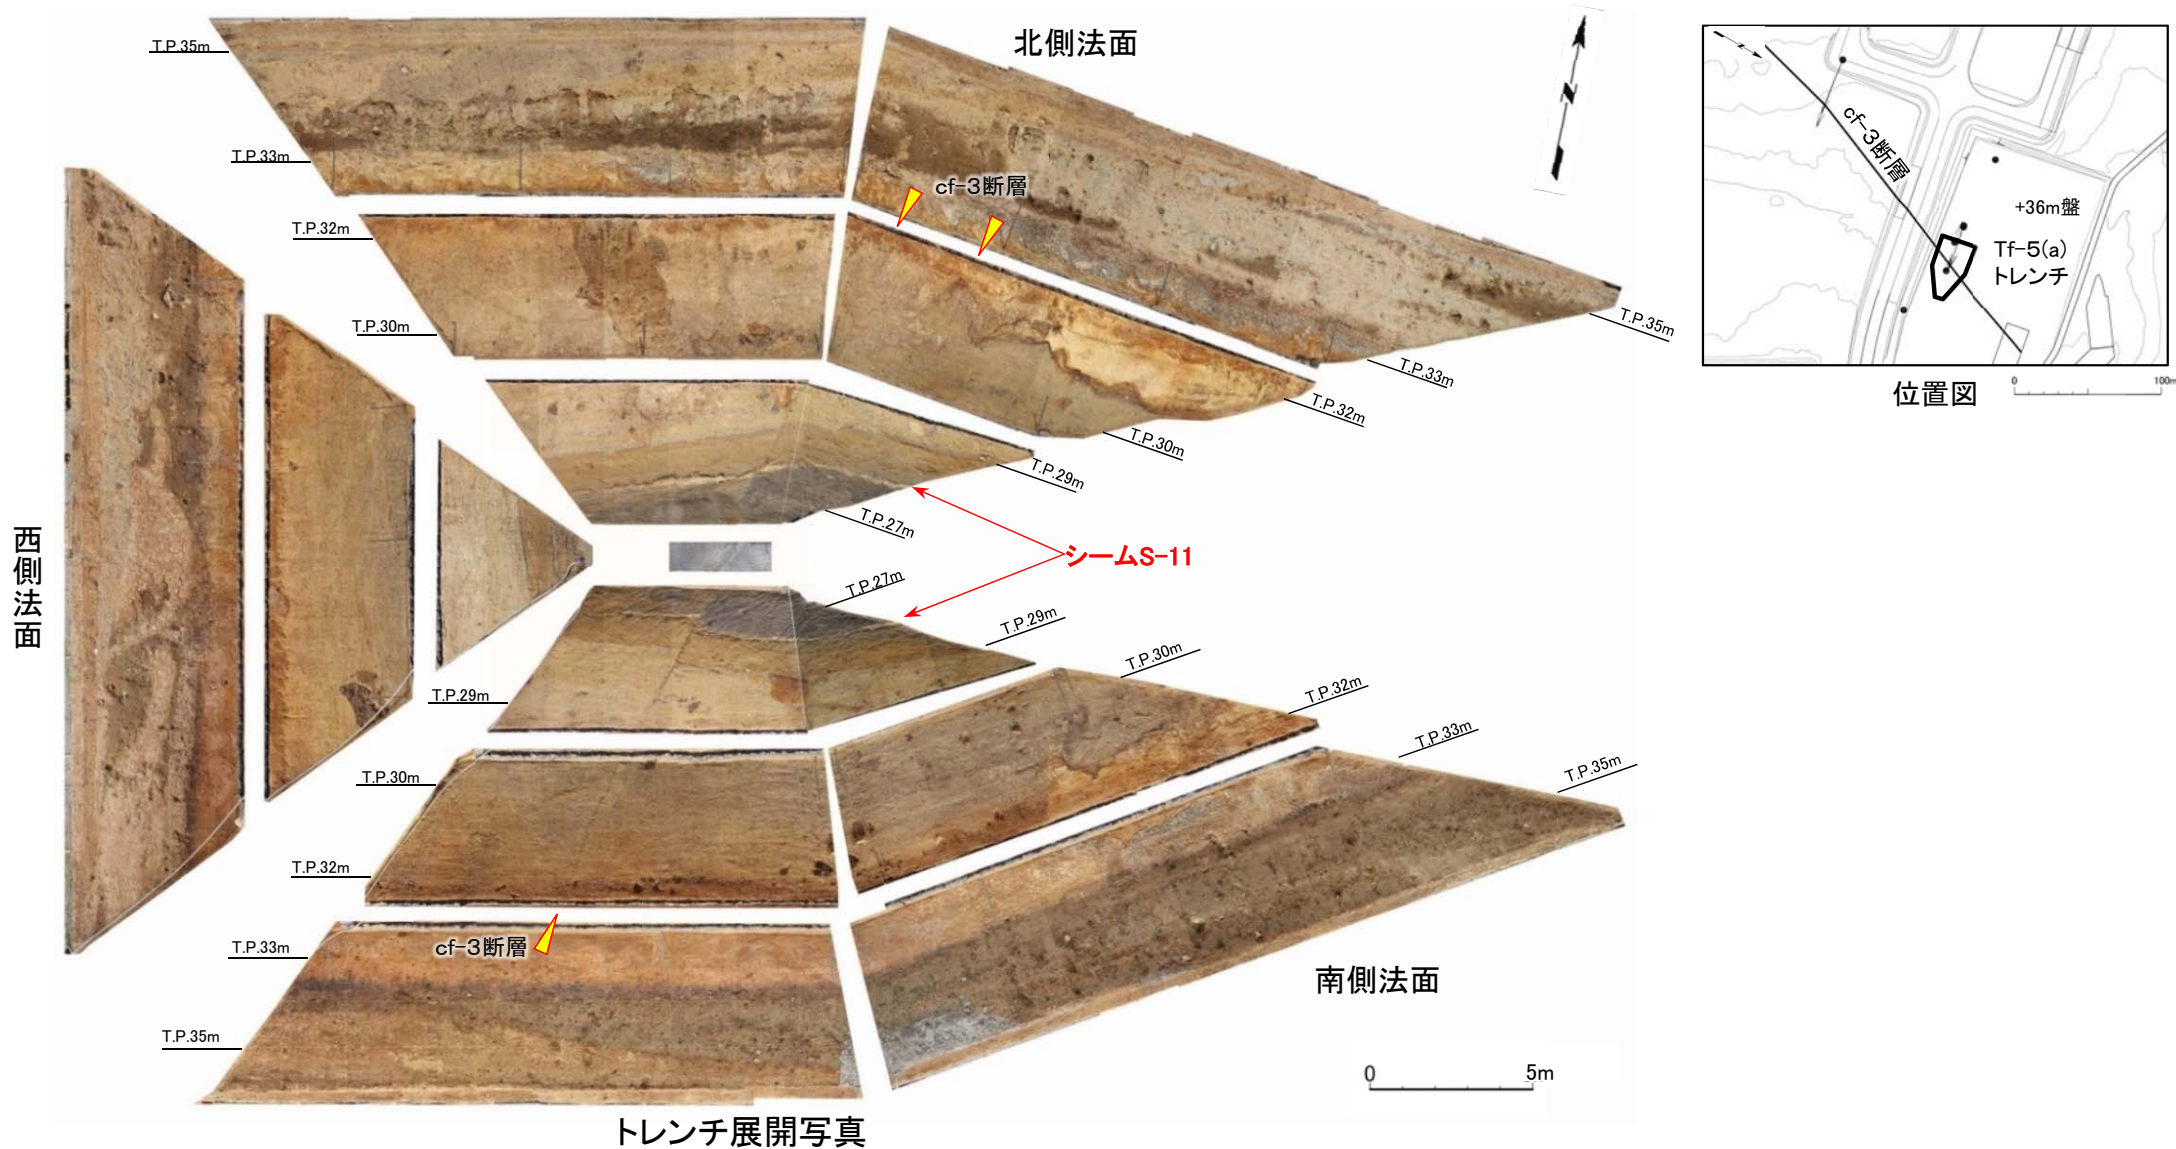
### cf-3断層の分布(4/11):Tf-5(a)トレンチ(1/4)

Tf-4トレンチの北方約470mにおけるTf-5(a)トレンチの調査でcf-3断層を確認した。

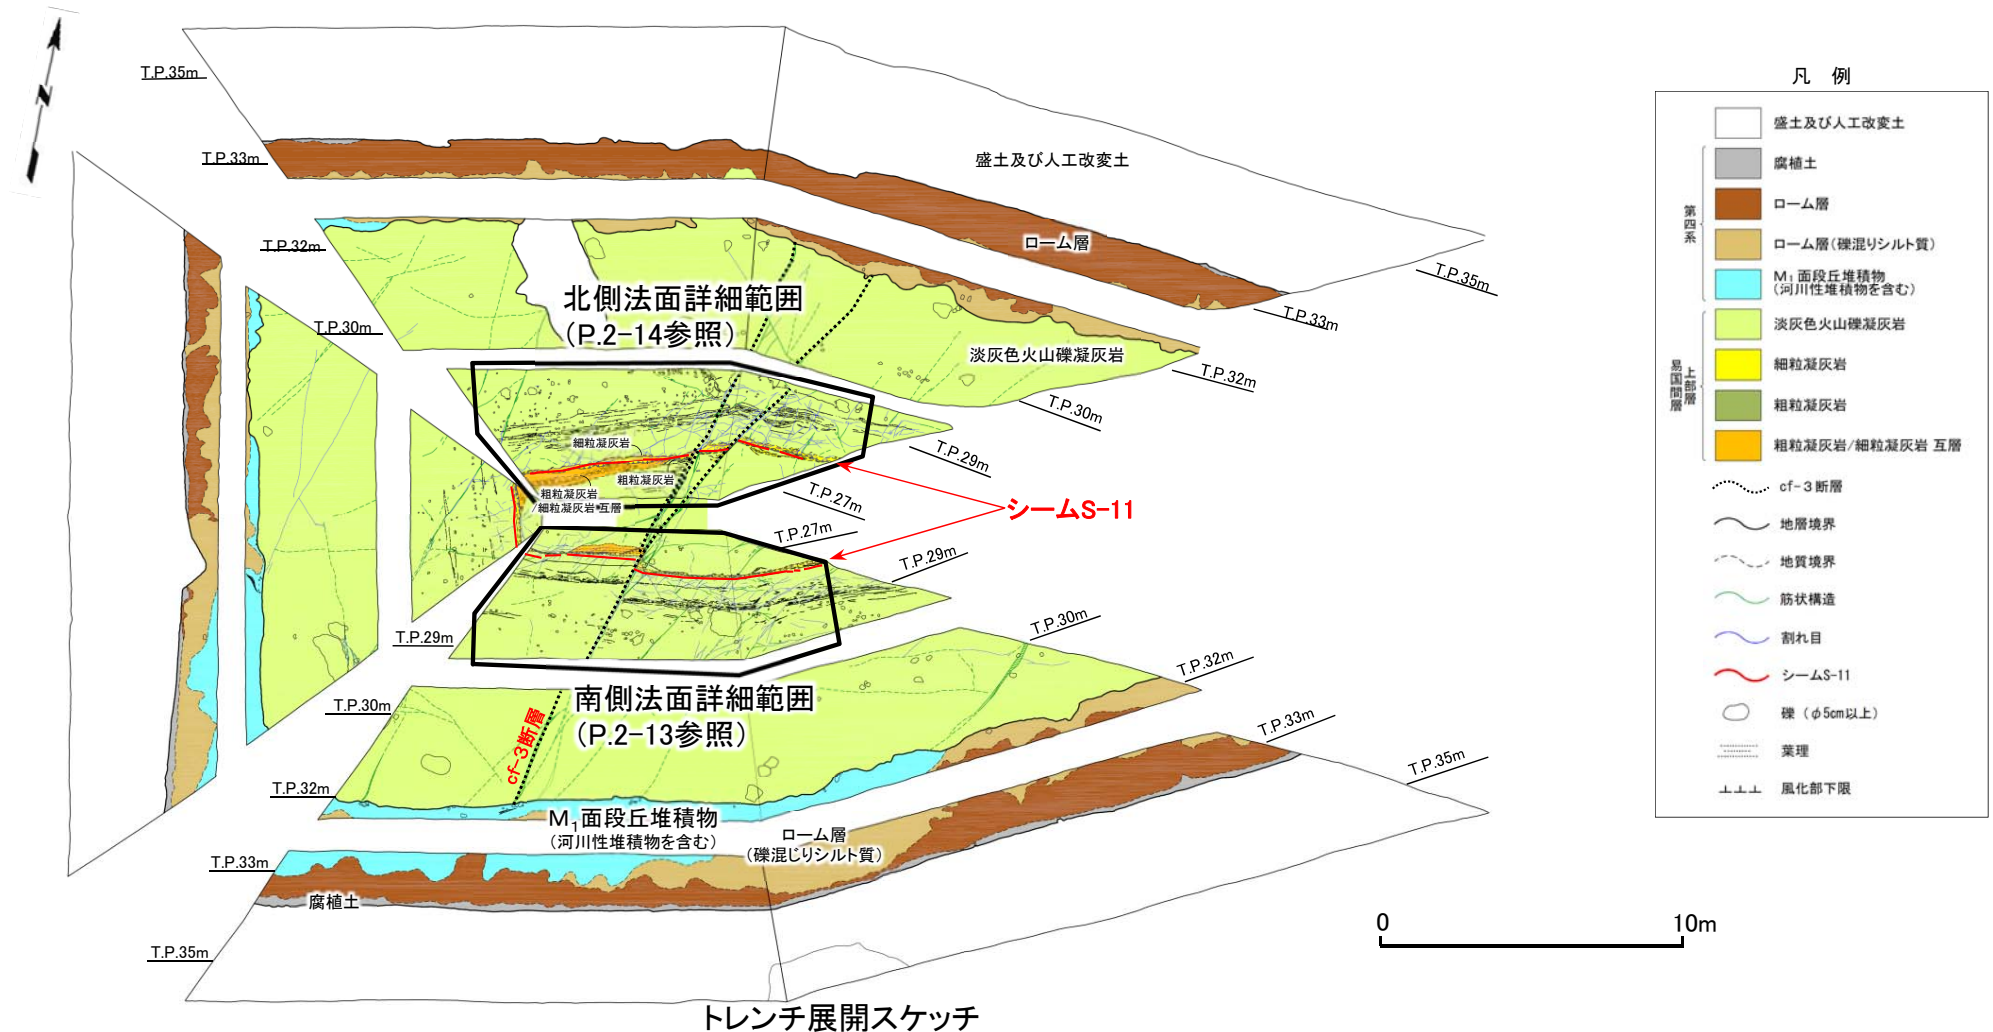
cf-3断層の分布(5/11):Tf-5(a)トレンチ(2/4)

cf-3断層は、走向・傾斜はN20° ~30° E, 90° で、南側法面では1条であるが、底盤付近で分岐し北側法面では2条となる。

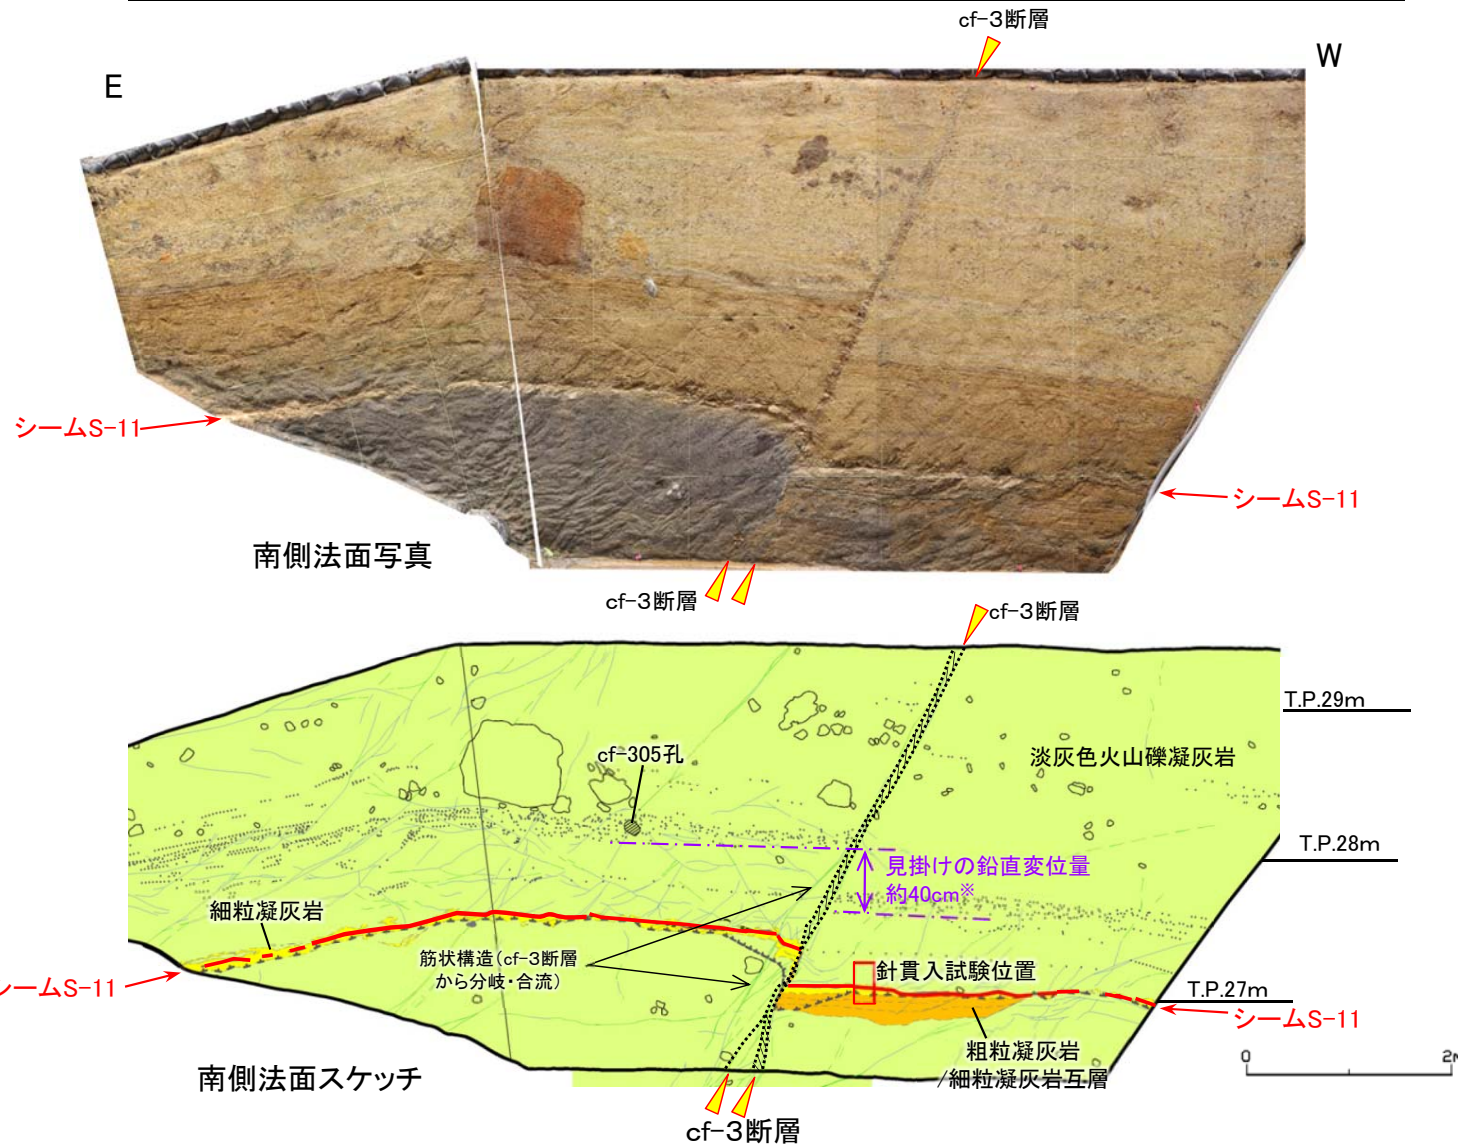
### cf-3断層の分布(6/11):Tf-5(a)トレンチ(3/4) 南側法面詳細

- cf-3断層は、シームS-11を切っており、断層幅は約6cm～約7cmである。
- cf-3断層は周辺岩盤より細粒で固結している。

※: 南側法面におけるcf-3断層の見掛けの鉛直変位量は約40cmである。

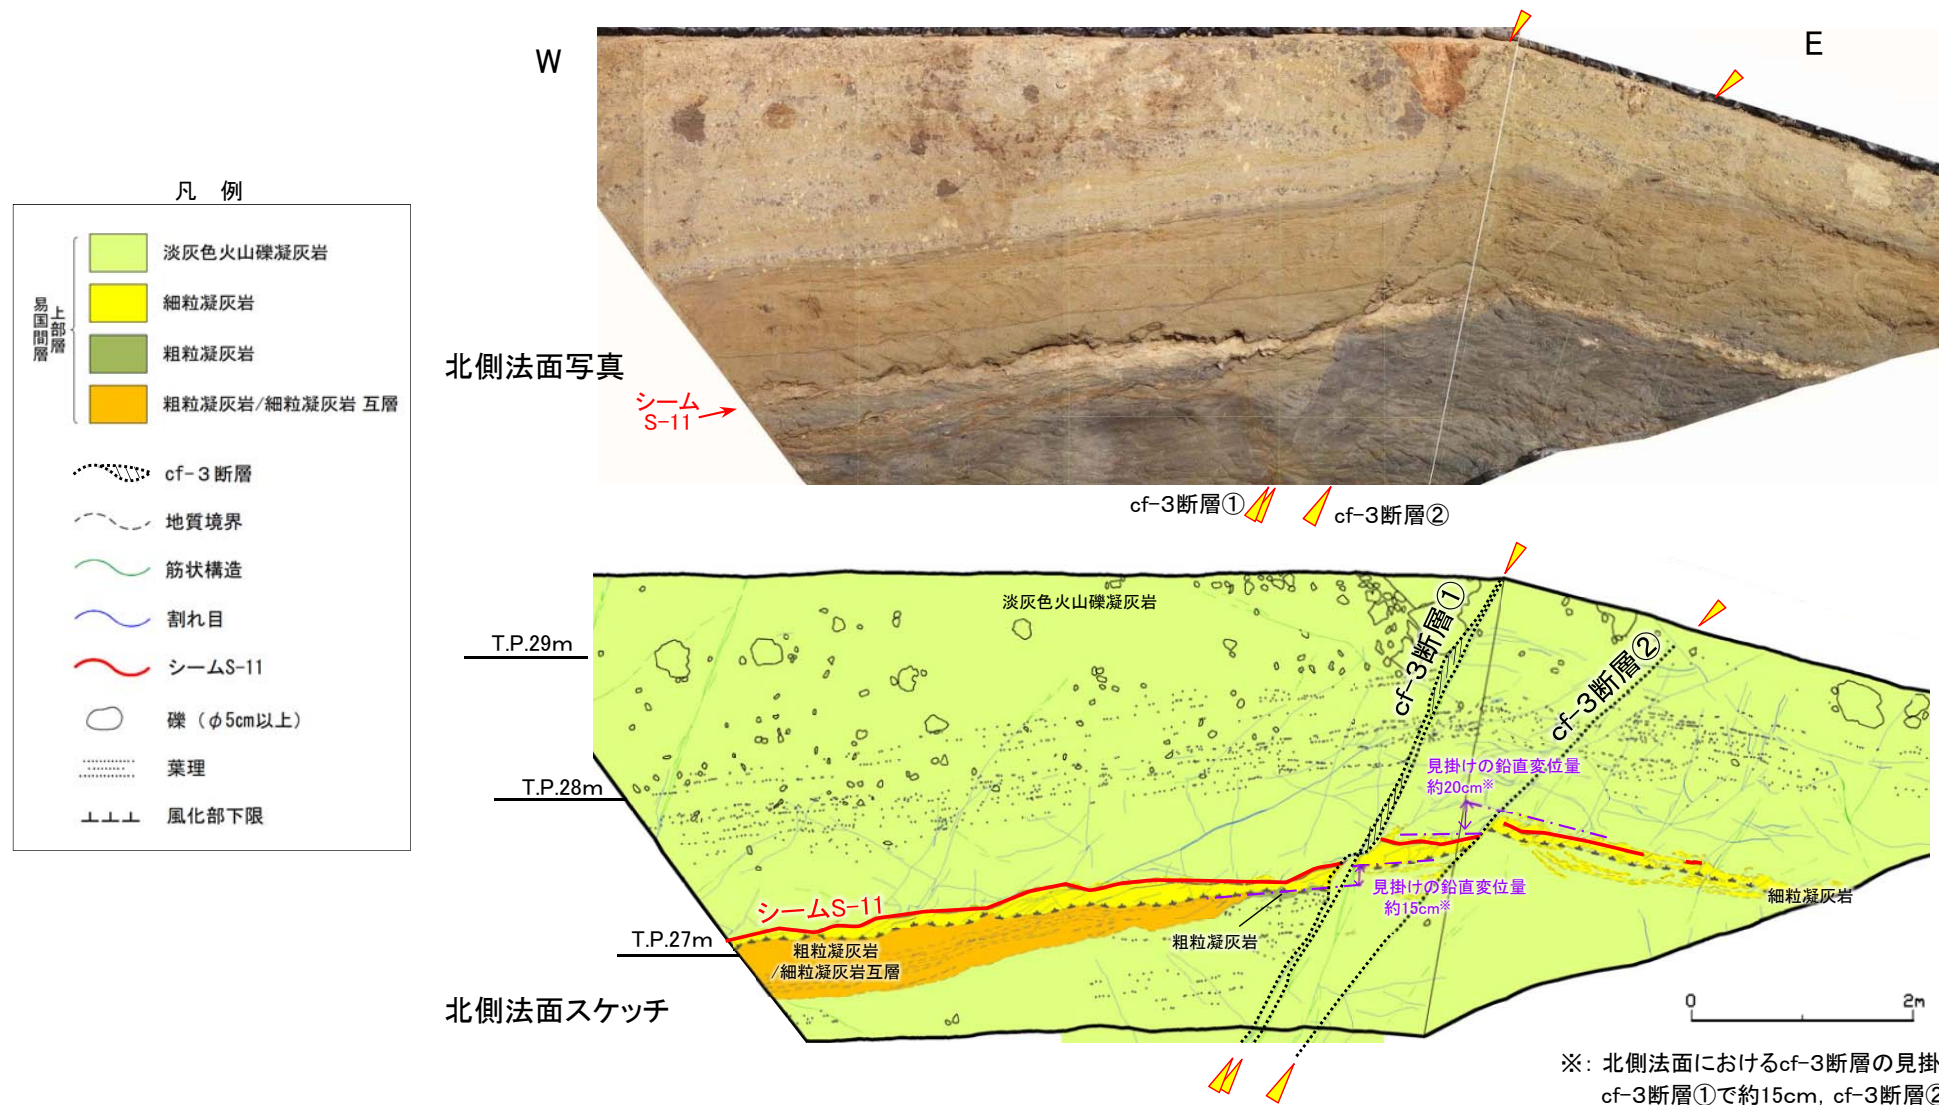
## cf-3断層の分布(7/11):Tf-5(a)トレンチ(4/4) 北側法面詳細

- ・南側法面で1条であったcf-3断層は、底盤付近で分岐し、北側法面では2条となる。それぞれcf-3断層①, cf-3断層②と称する。
- ・cf-3断層①及びcf-3断層②は、シームS-11を切っており、断層幅は約6cmである。

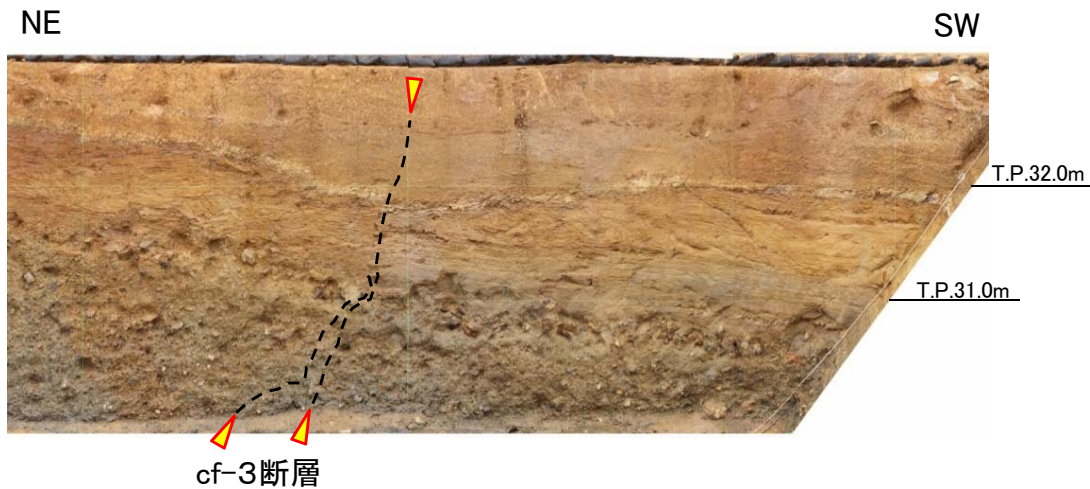
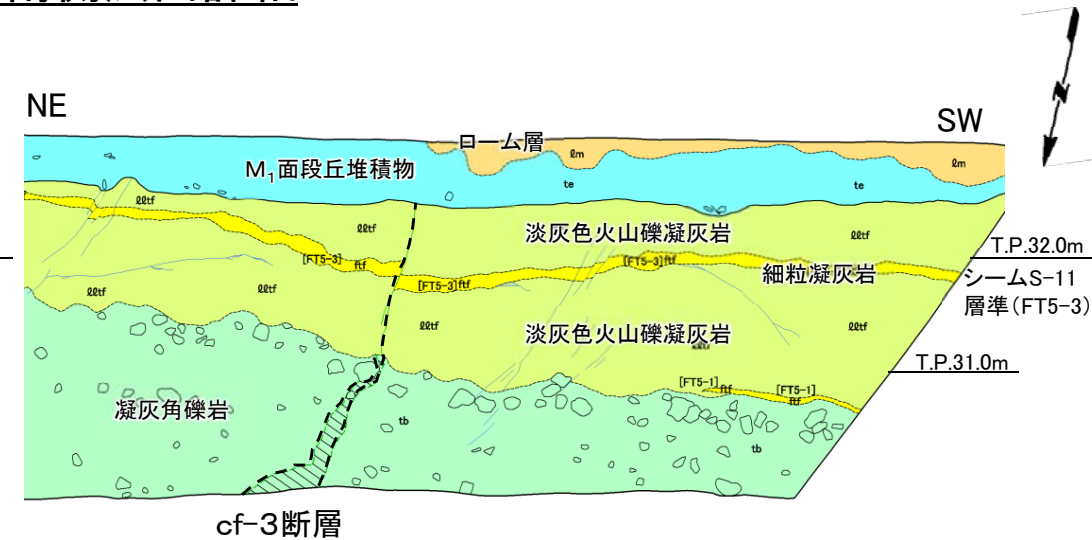
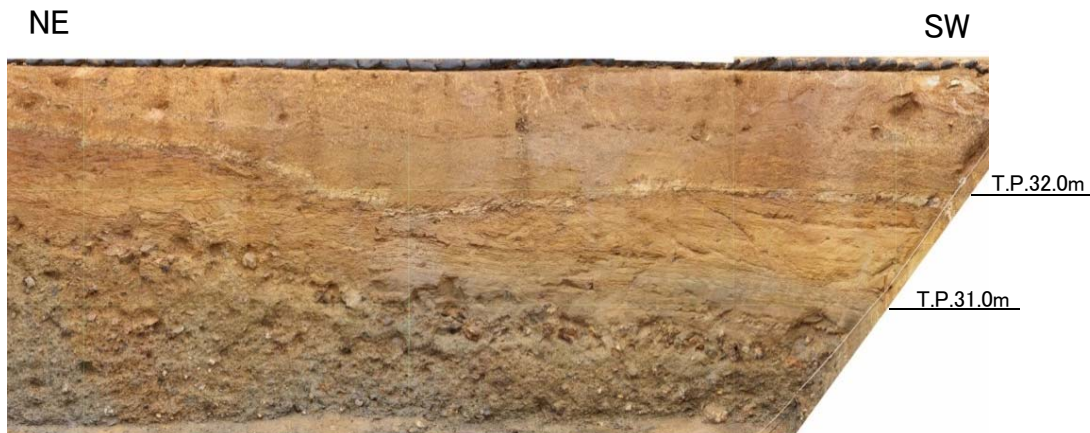
### cf-3断層の分布(9/11):Tf-5(b)トレンチ(2/4) 南側法面詳細

cf-3断層の断層幅は、法面下部で最大約20cmである。

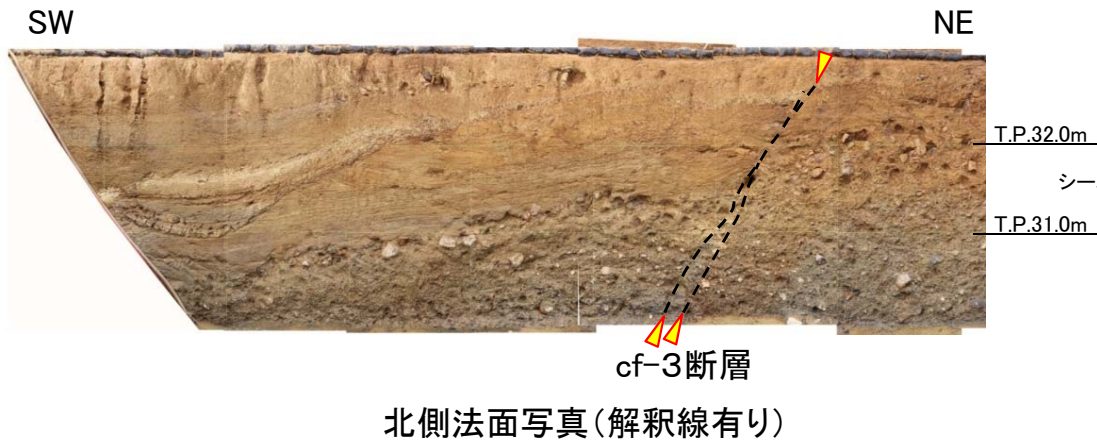
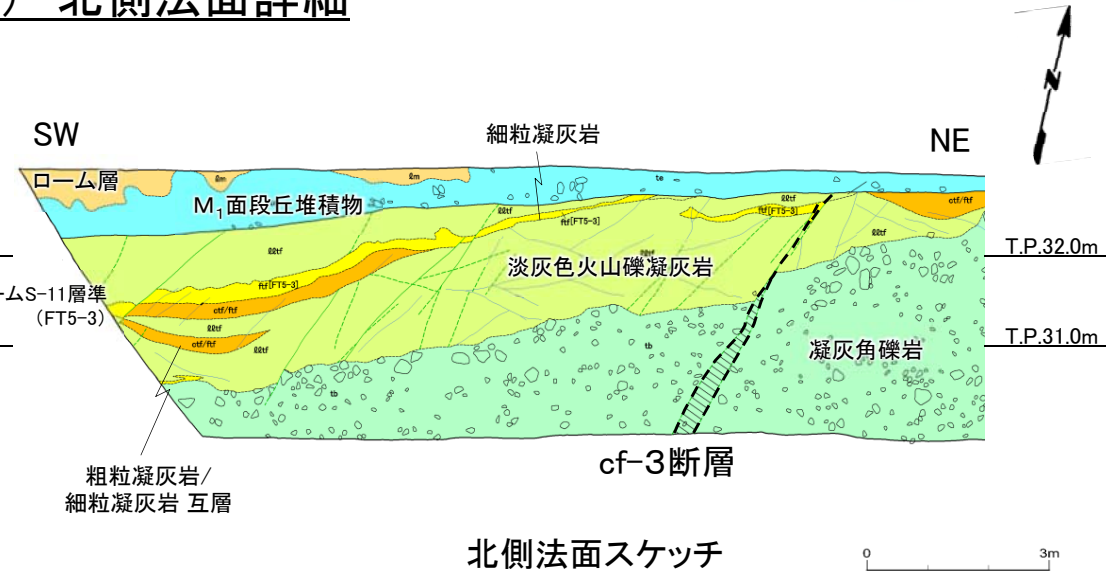
### cf-3断層の分布(10/11):Tf-5(b)トレンチ(3/4) 北側法面詳細

cf-3断層の断層幅は、法面下部で最大約30cmである。

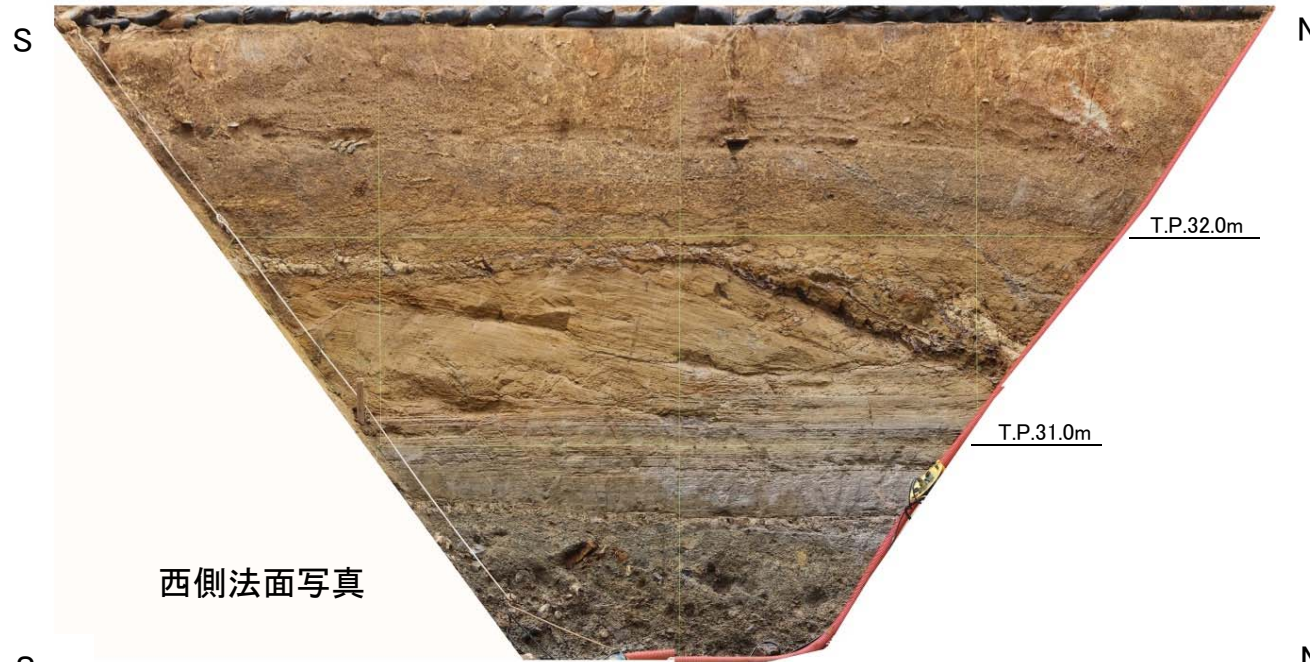
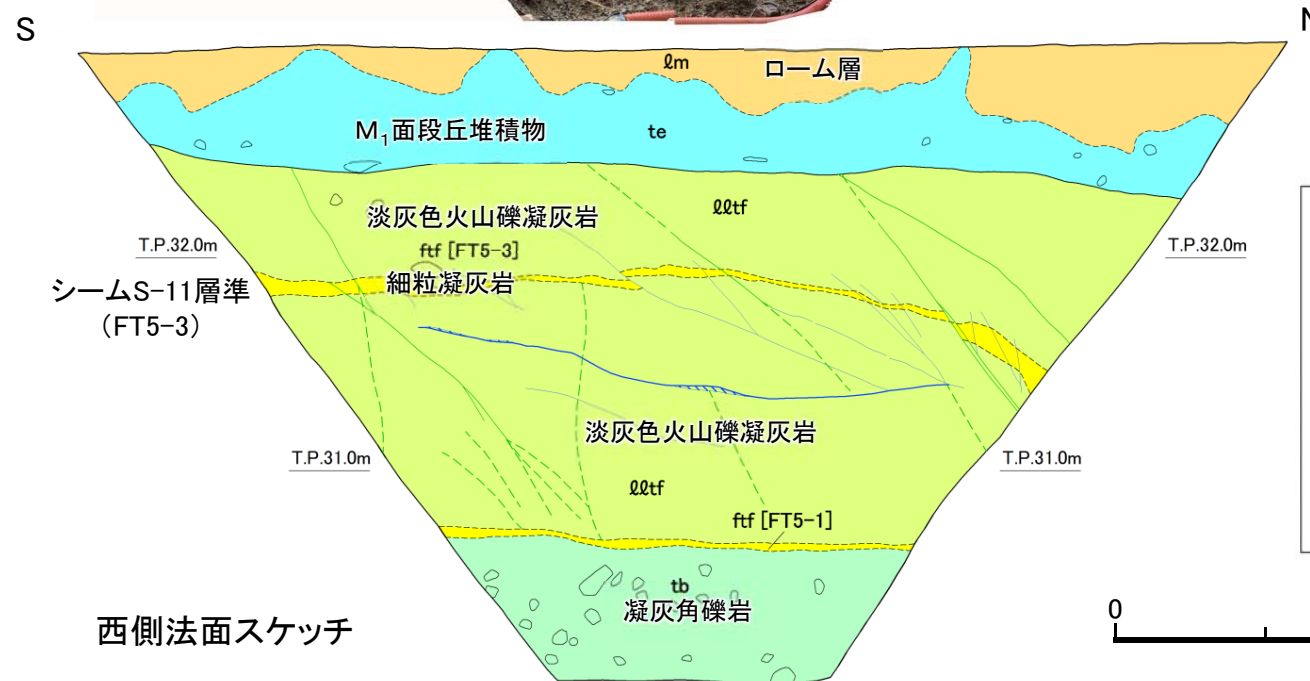
### cf-3断層の分布(11/11)(参考):Tf-5(b)トレンチ(4/4) 西側法面詳細

南側法面と北側法面の地質は西側法面で連続する。

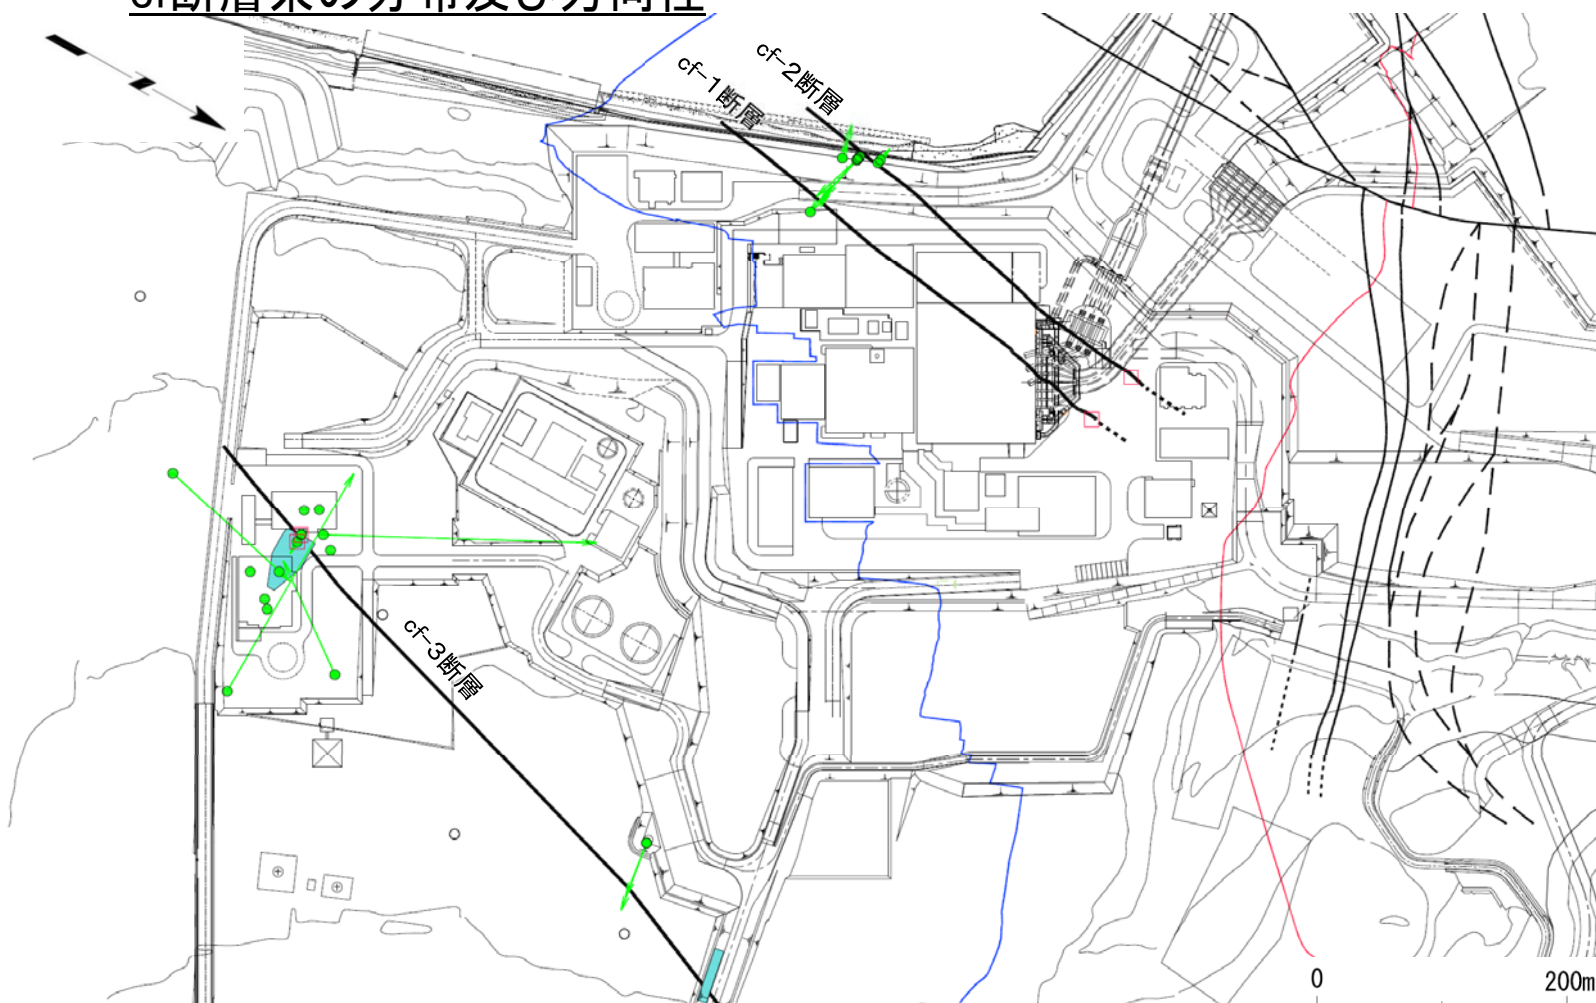
### cf断層系の分布及び方向性

- cf-1~3断層はNNE-SSW走向であり, 同様の方向性を示す。
- cf-1~3断層の走向・傾斜の分布については, ステレオネットに示す (P.2-21参照)。
