| 大間原子力発電所審査資料 | |
| 資料番号 | OM1－CA118－R01 |

大間原子力発電所  
敷地の地質・地質構造  
(コメント回答 その 10)  
(補足説明資料)

2020年4月7日  
電源開発株式会社

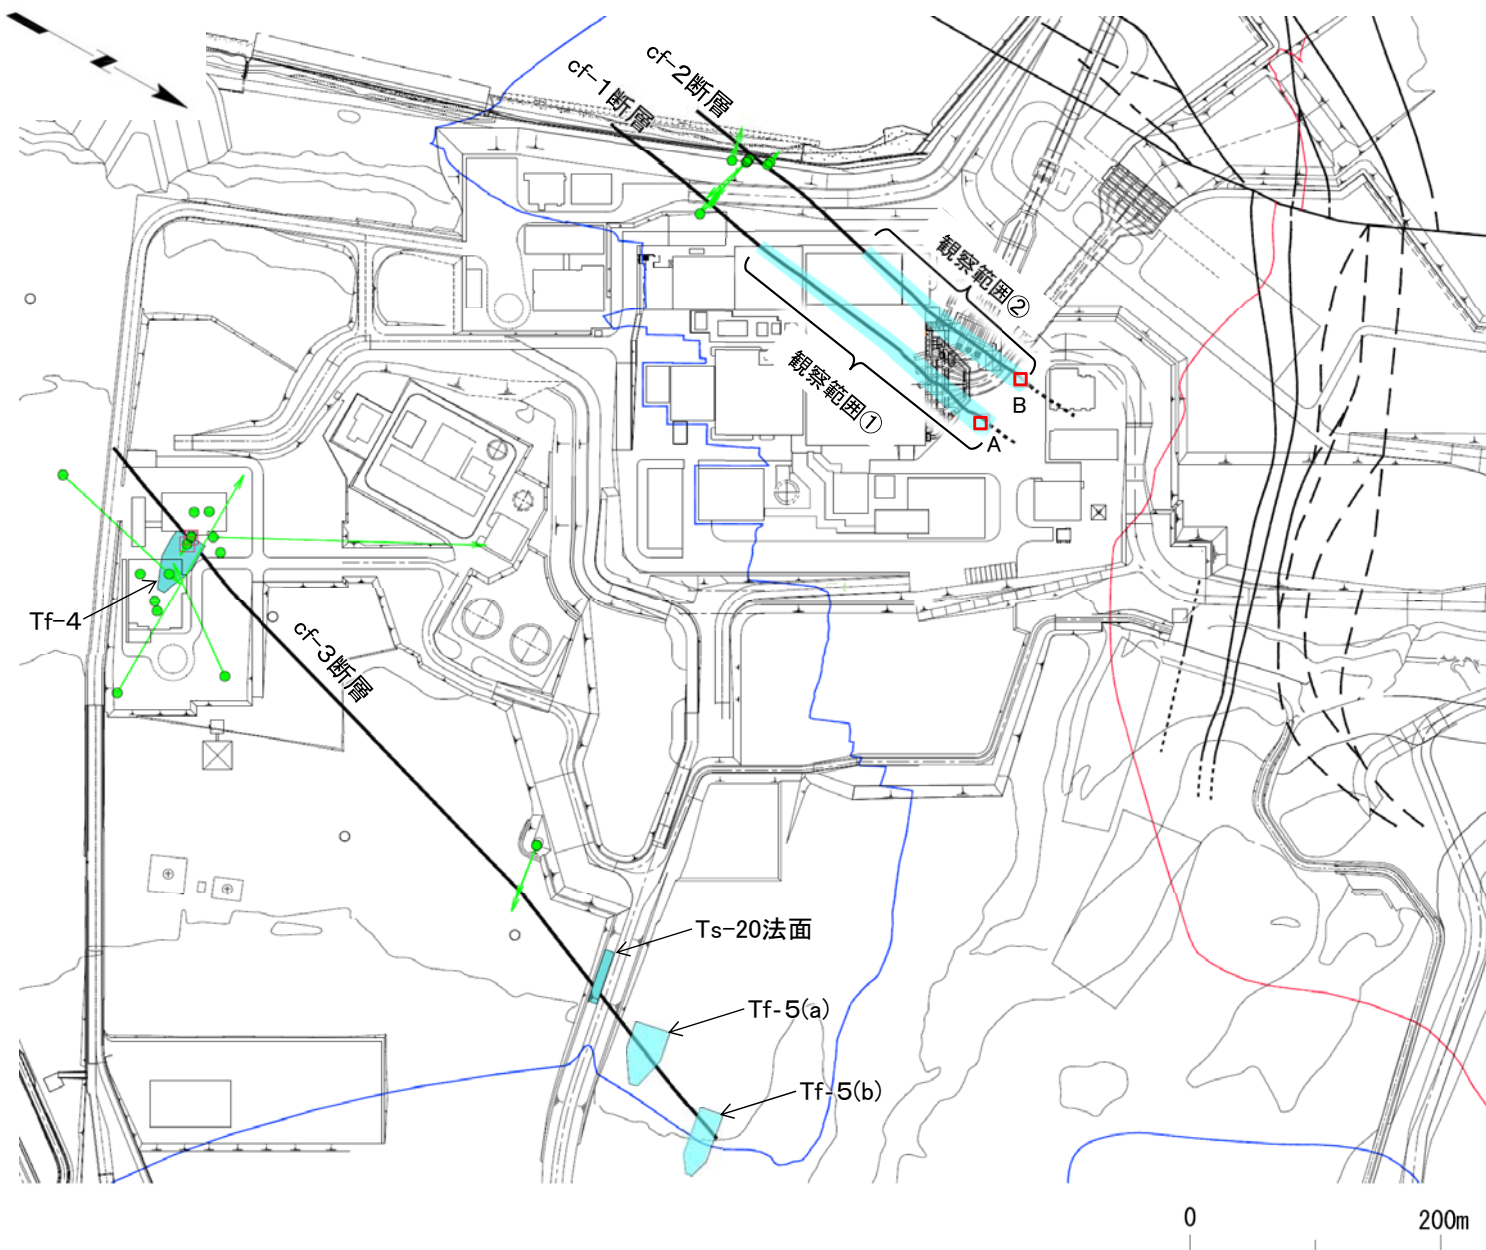
### ボーリング及びトレンチにおける確認位置(cf-1～3断層)

cf-1～3断層について, ボーリングコア, トレンチ及び掘削面の地質観察による断層幅の確認位置を示す。

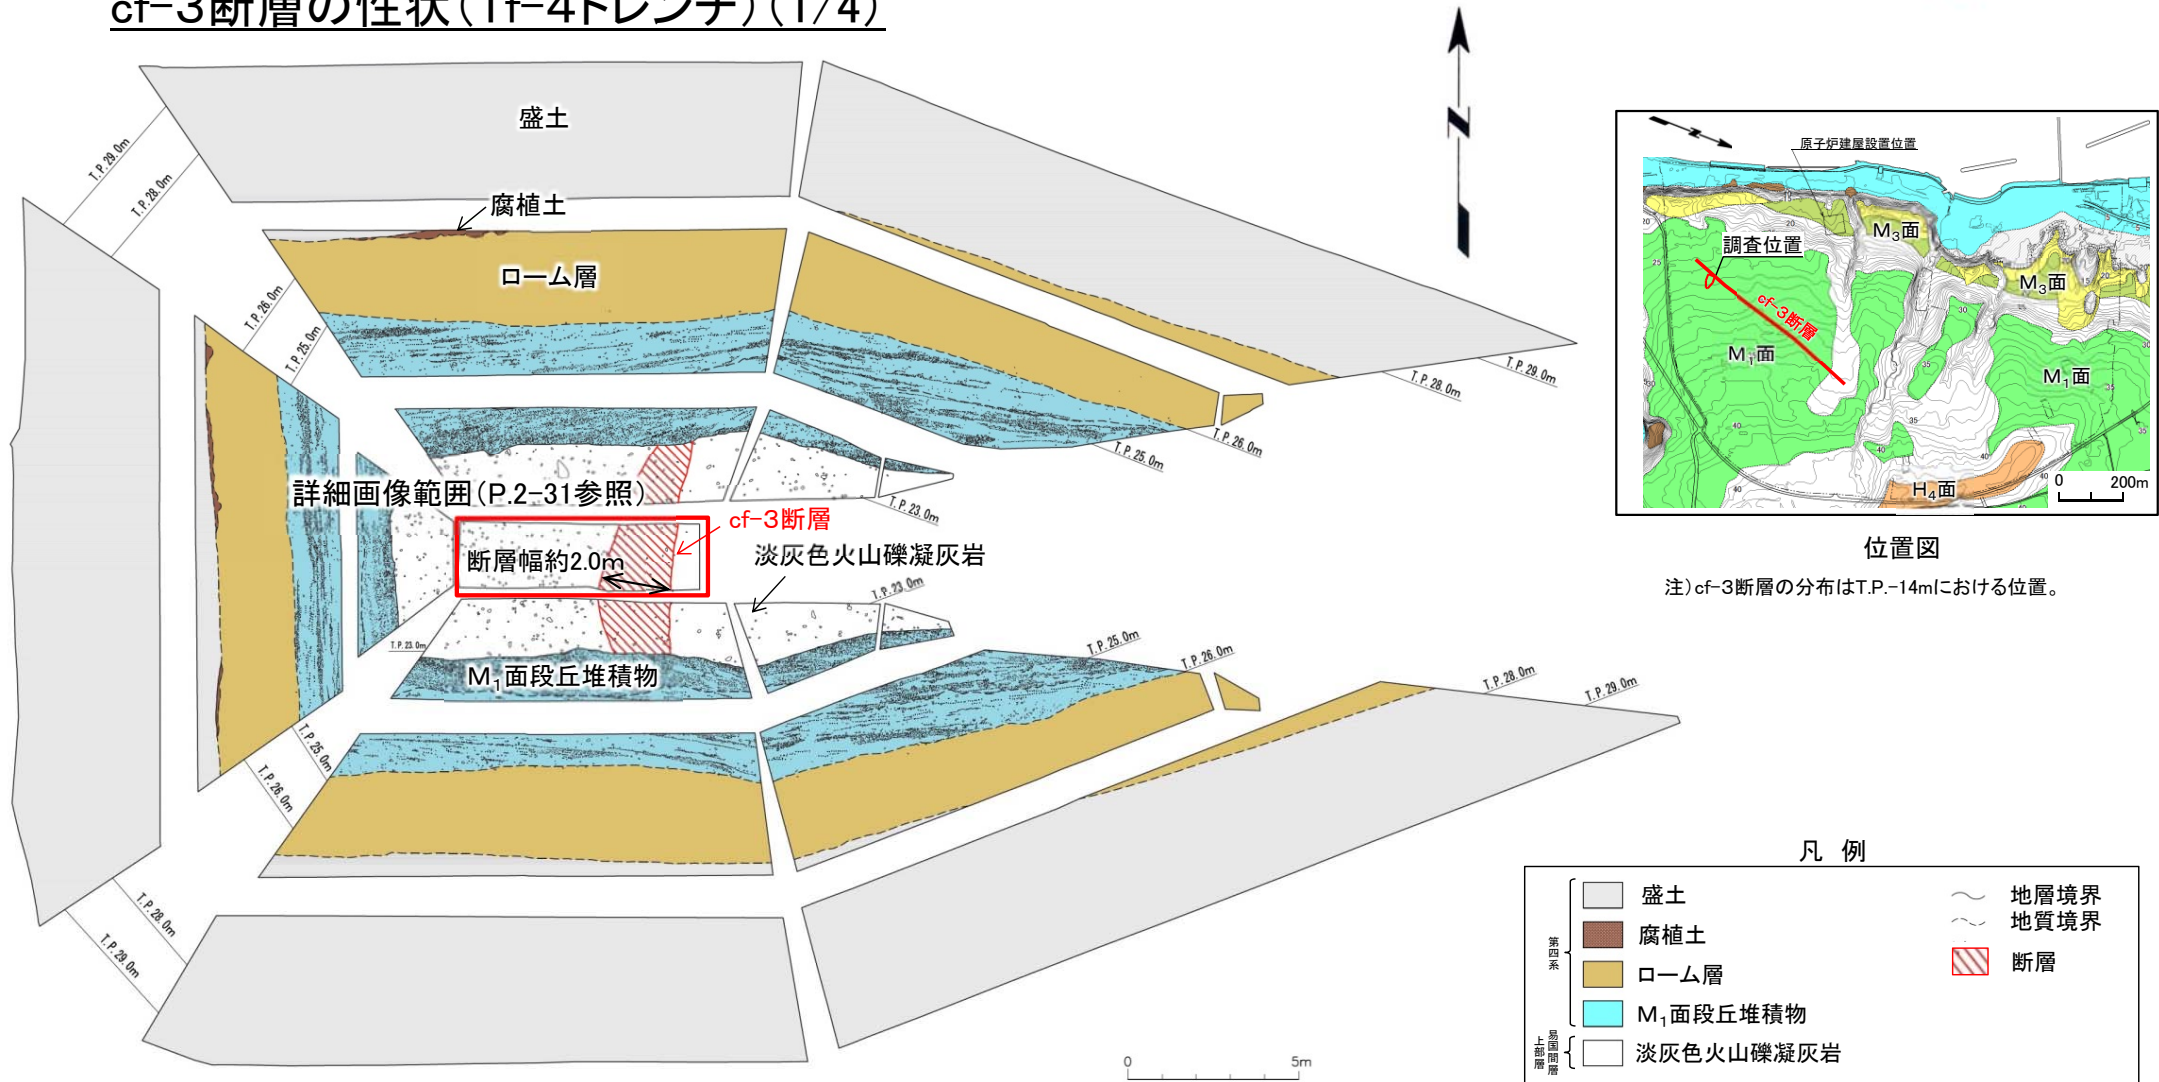
Tf-4トレンチ地質展開図

Tf-4トレンチでは、cf-3断層はNNE-SSW走向で高角西傾斜に分布し、断層幅は最大約2.0mである。

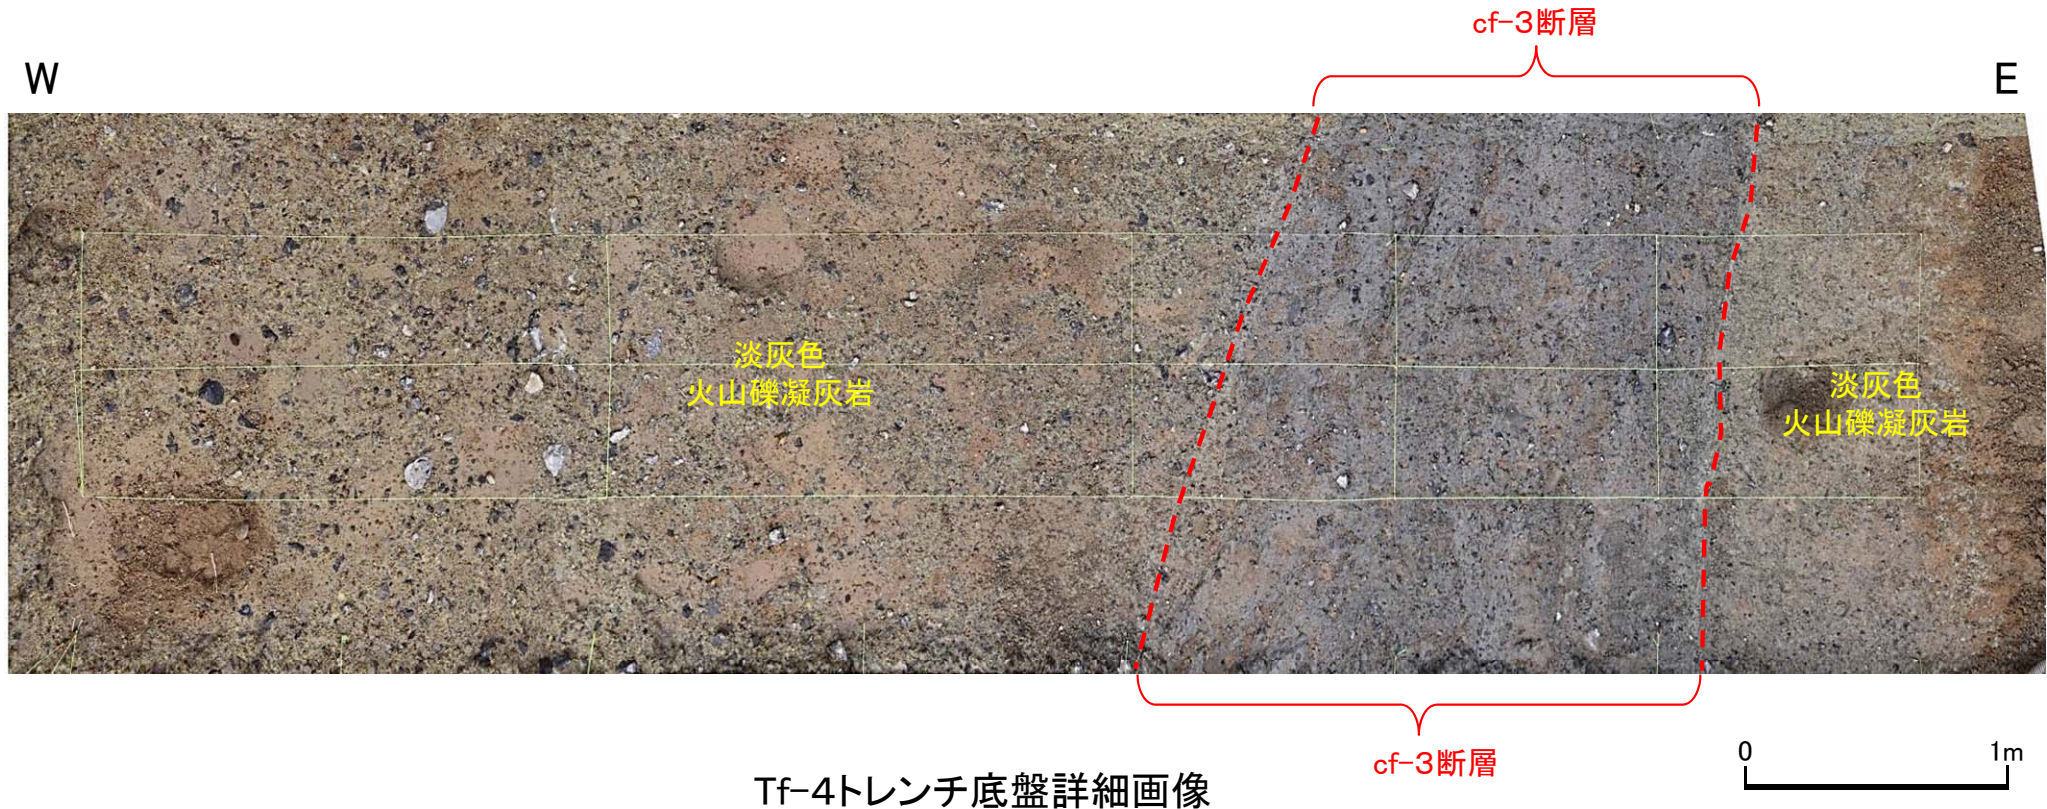
### cf-3断層の性状(Tf-4トレンチ)(3/4)(解釈線有り)

- cf-3断層と周辺岩盤の境界は漸移的で明瞭な断層面は認められない。
- 断層は周辺岩盤と同じ構成物から成るが、周辺岩盤より細粒で固結度が高い。

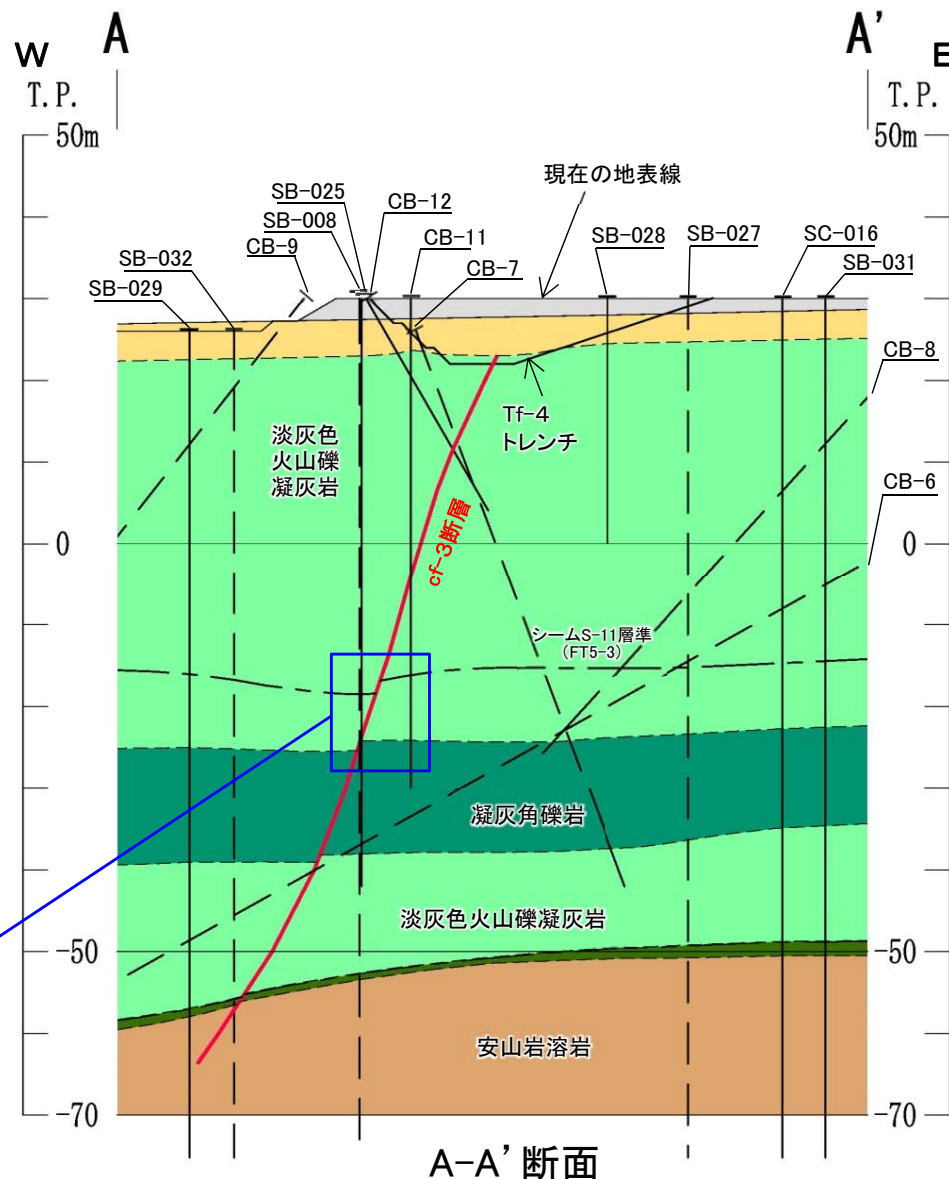
断面拡大図

cf-3断層の見掛けの最大鉛直変位量は約1.5mである。

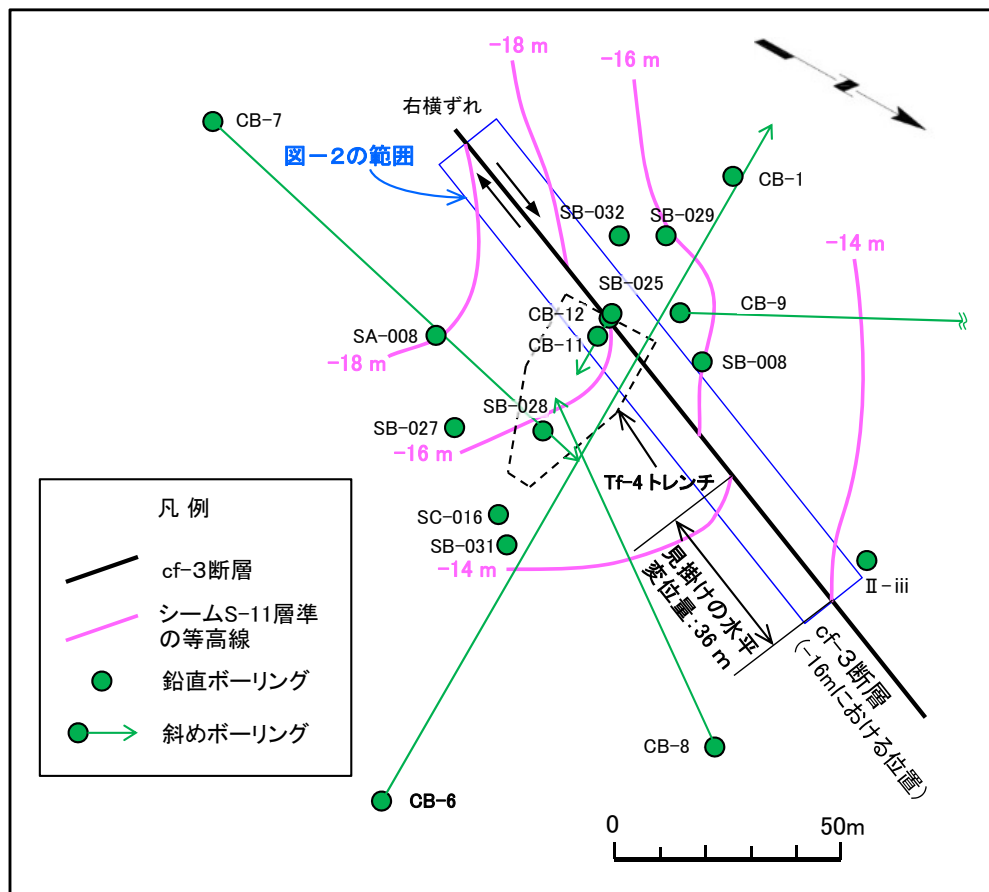
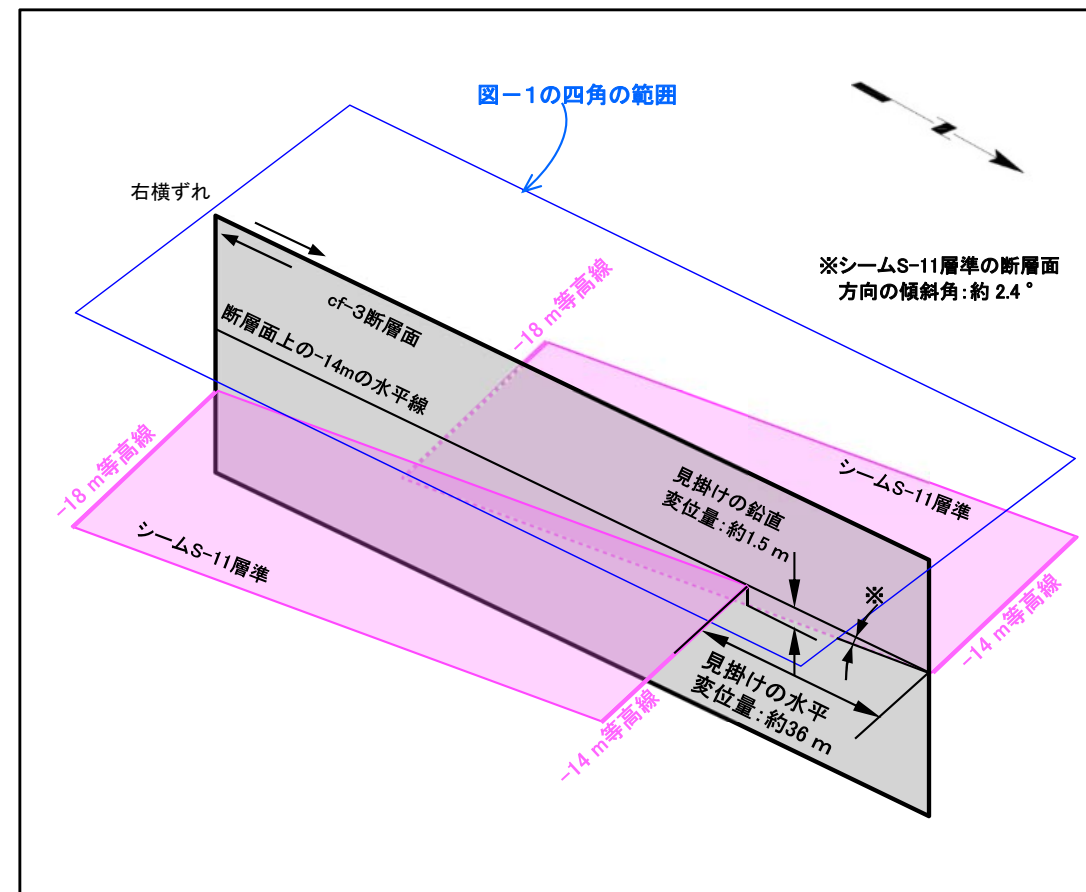
図-1 cf-3断層周辺のS-11層準の分布

- ・シームS-11層準を鍵層として、断層の両側でのS-11層準の分布からcf-3断層の見掛けの水平変位量を求めた。
- ・cf-3断層の見掛けの水平変位量は、図-1及び2に示した等高線のずれから約36mである。なお、見掛けの鉛直変位量は約1.5m、cf-3断層の走向方向のシームS-11層準の平均的傾斜は約2.4°である。

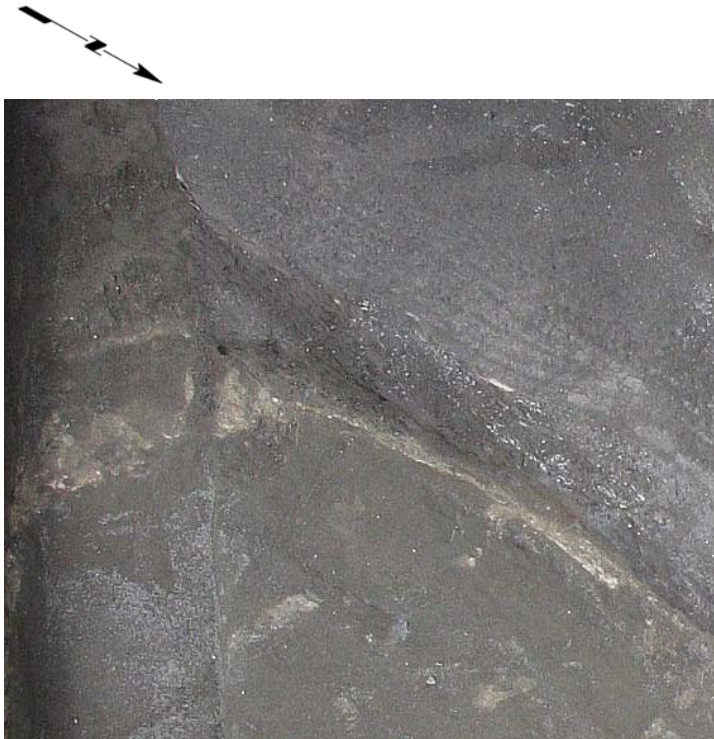
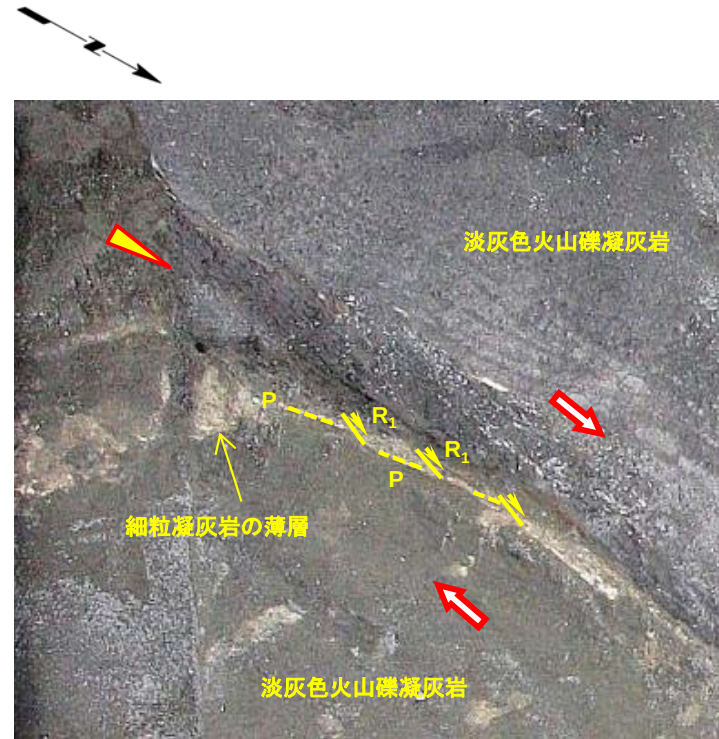
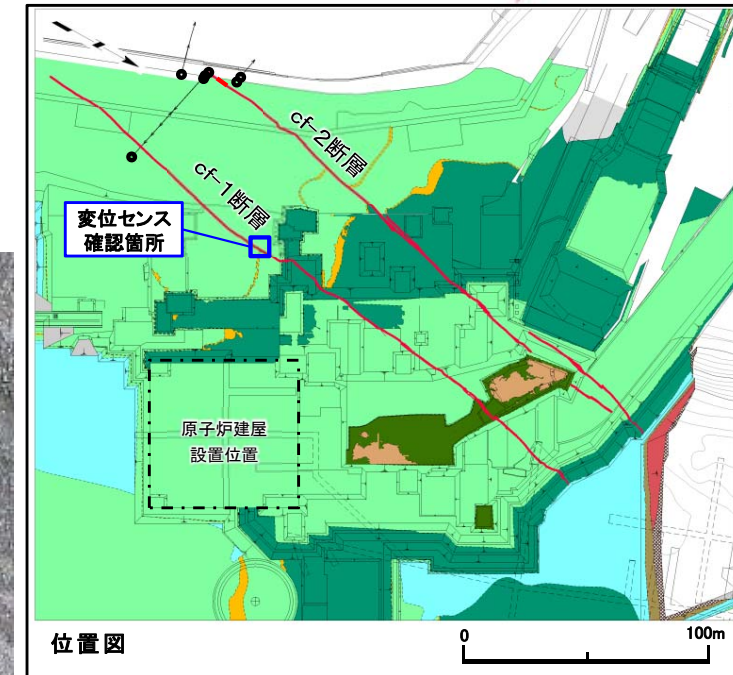
### 掘削面(cf-1断層)

Y : cf断層系の主せん断面  
P : 細粒凝灰岩岩片の伸長方向  
R<sub>1</sub> : Yに対してPとは反対方向に斜交し、Pを切断する面

掘削面底盤において、cf-1断層沿いの細粒凝灰岩に右横ずれ変位を示す変形構造及び複合面構造が認められる。

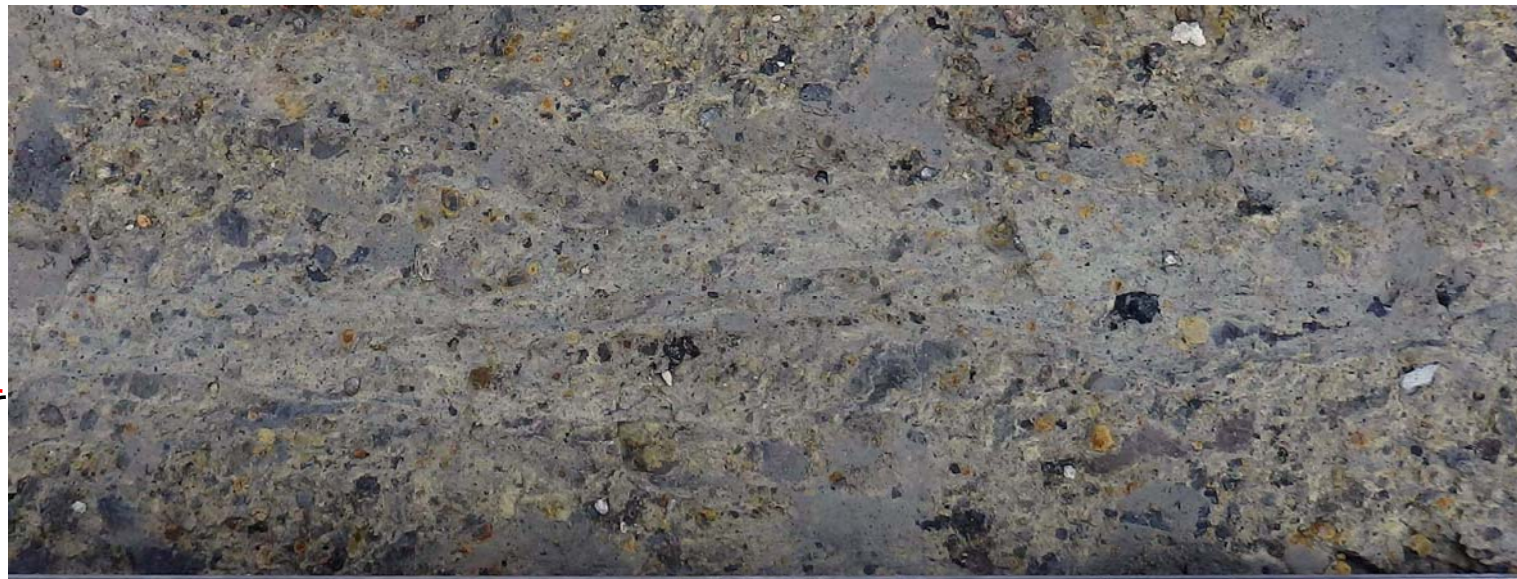
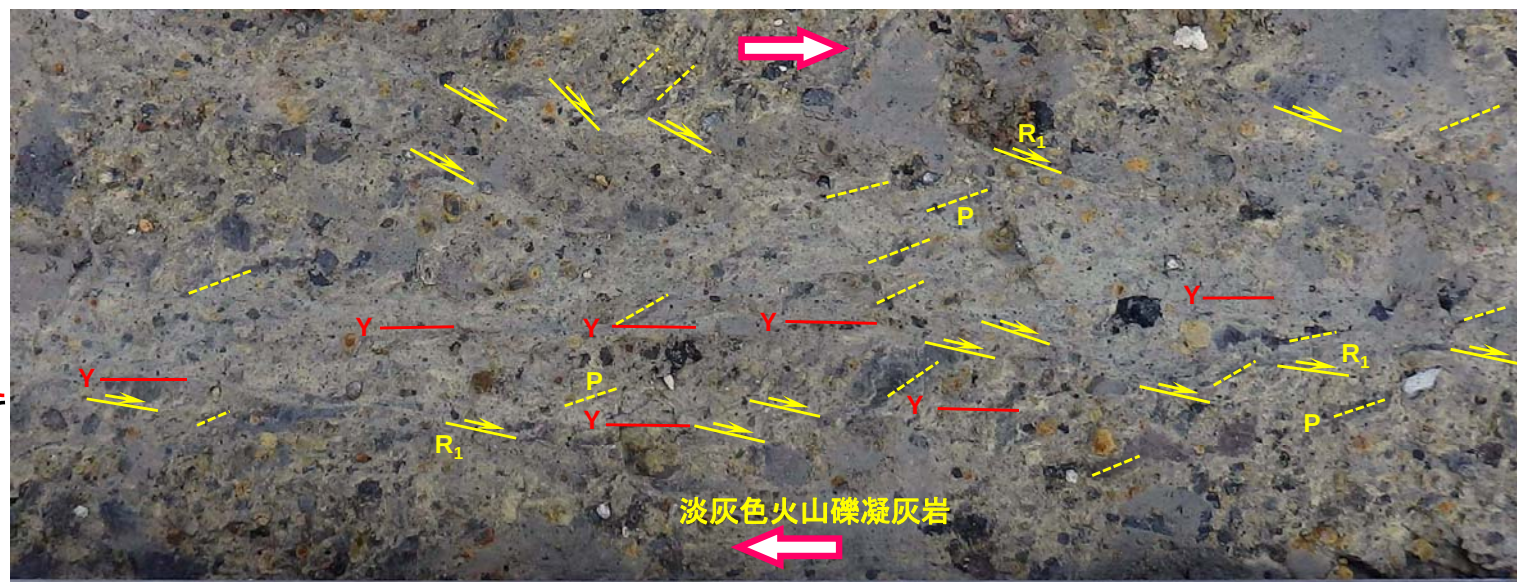
Tf-4トレンチ水平掘削面\* 接写写真(解釈線有り)

Tf-4トレンチの水平掘削面において、断層及びその近傍の周辺岩盤中の軽石や岩片に、右横ずれセンスを示す複合面構造が認められる。

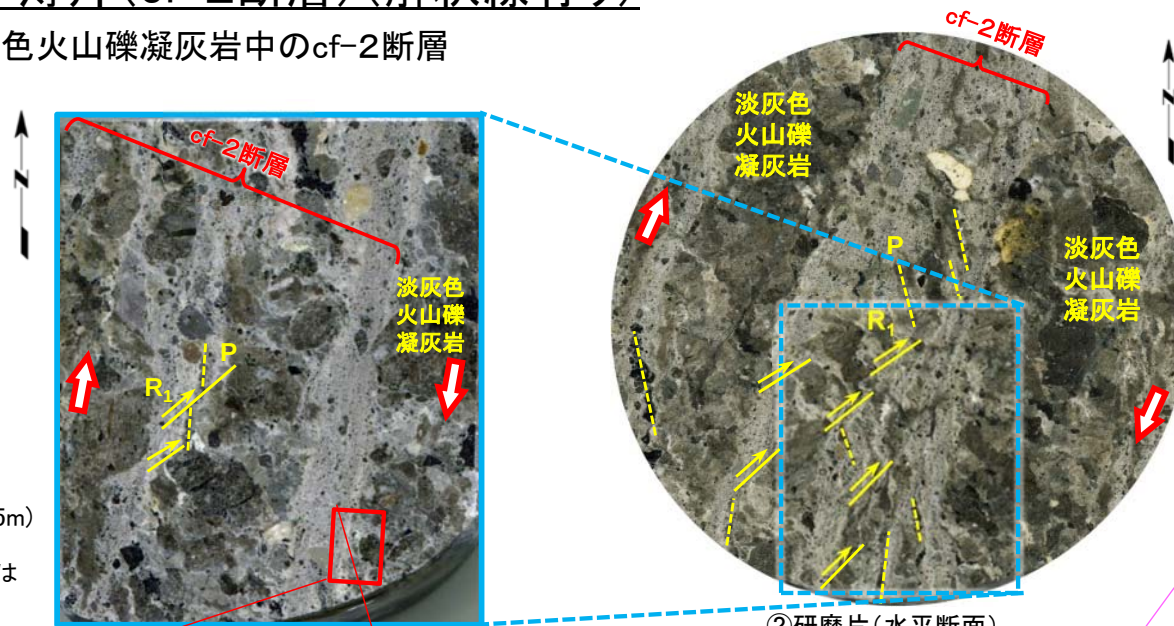
### 研磨片, 薄片(cf-2断層)(解釈線有り)

- ③ 研磨片接写(深度0.85m)  
②より5cm浅い位置  
断層と周辺岩盤の境界は  
密着し、断層面は不明瞭

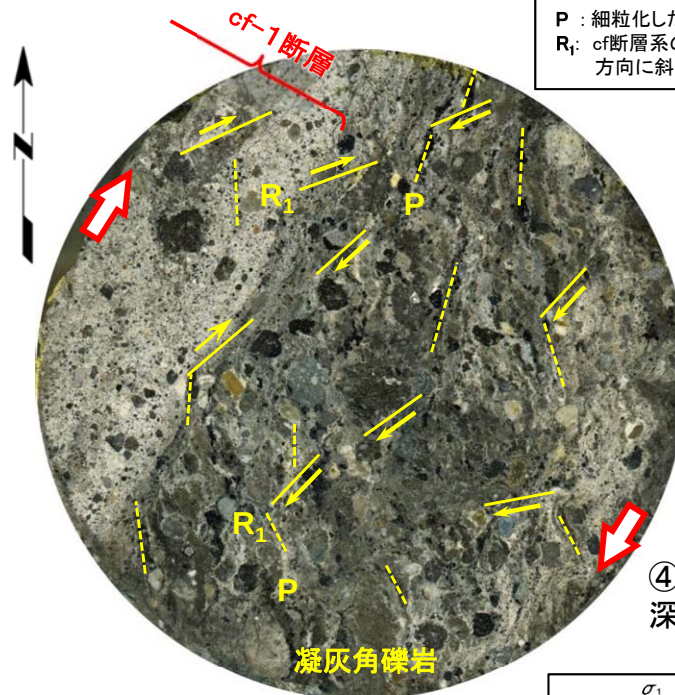
④研磨片(水平断面)  
深度3.85m

- 水平方向のCT画像(③)と研磨片(④)では、P面-R<sub>1</sub>面の関係は右横ずれセンスを示す。
- 鉛直方向のCT画像(②)では、P面は断層傾斜にほぼ平行である。
- 以上のことから右横ずれセンスが卓越すると考えられる。

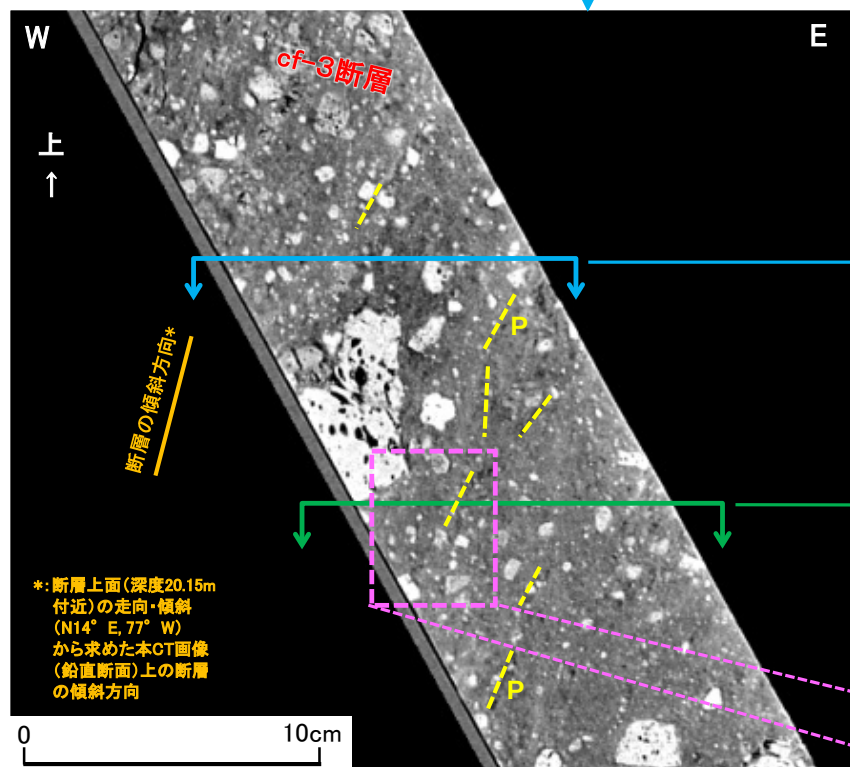
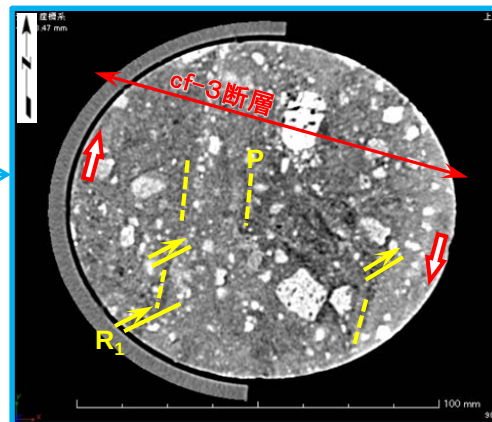
② CT画像(鉛直断面: N89° W~S89° E方向) 深度20.53m~20.82m

- 水平方向のCT画像(③, ④)では, P面-R<sub>1</sub>面の関係は右横ずれセンスを示す。
- 鉛直方向では, CT画像(②)ではP面は断層の傾斜方向にほぼ平行, 研磨チップ(⑤)では, 水平方向(③, ④)に比べてP面-R<sub>1</sub>面の交角が小さい。
- 以上のことから右横ずれセンスが卓越すると考えられる。

審査資料の再チェックを行い、「③CT画像の深度表記の誤り(20.59mを20.64mに修正)」、「③断面の表示位置」及び「一部スケールの欠落」を修正した。
