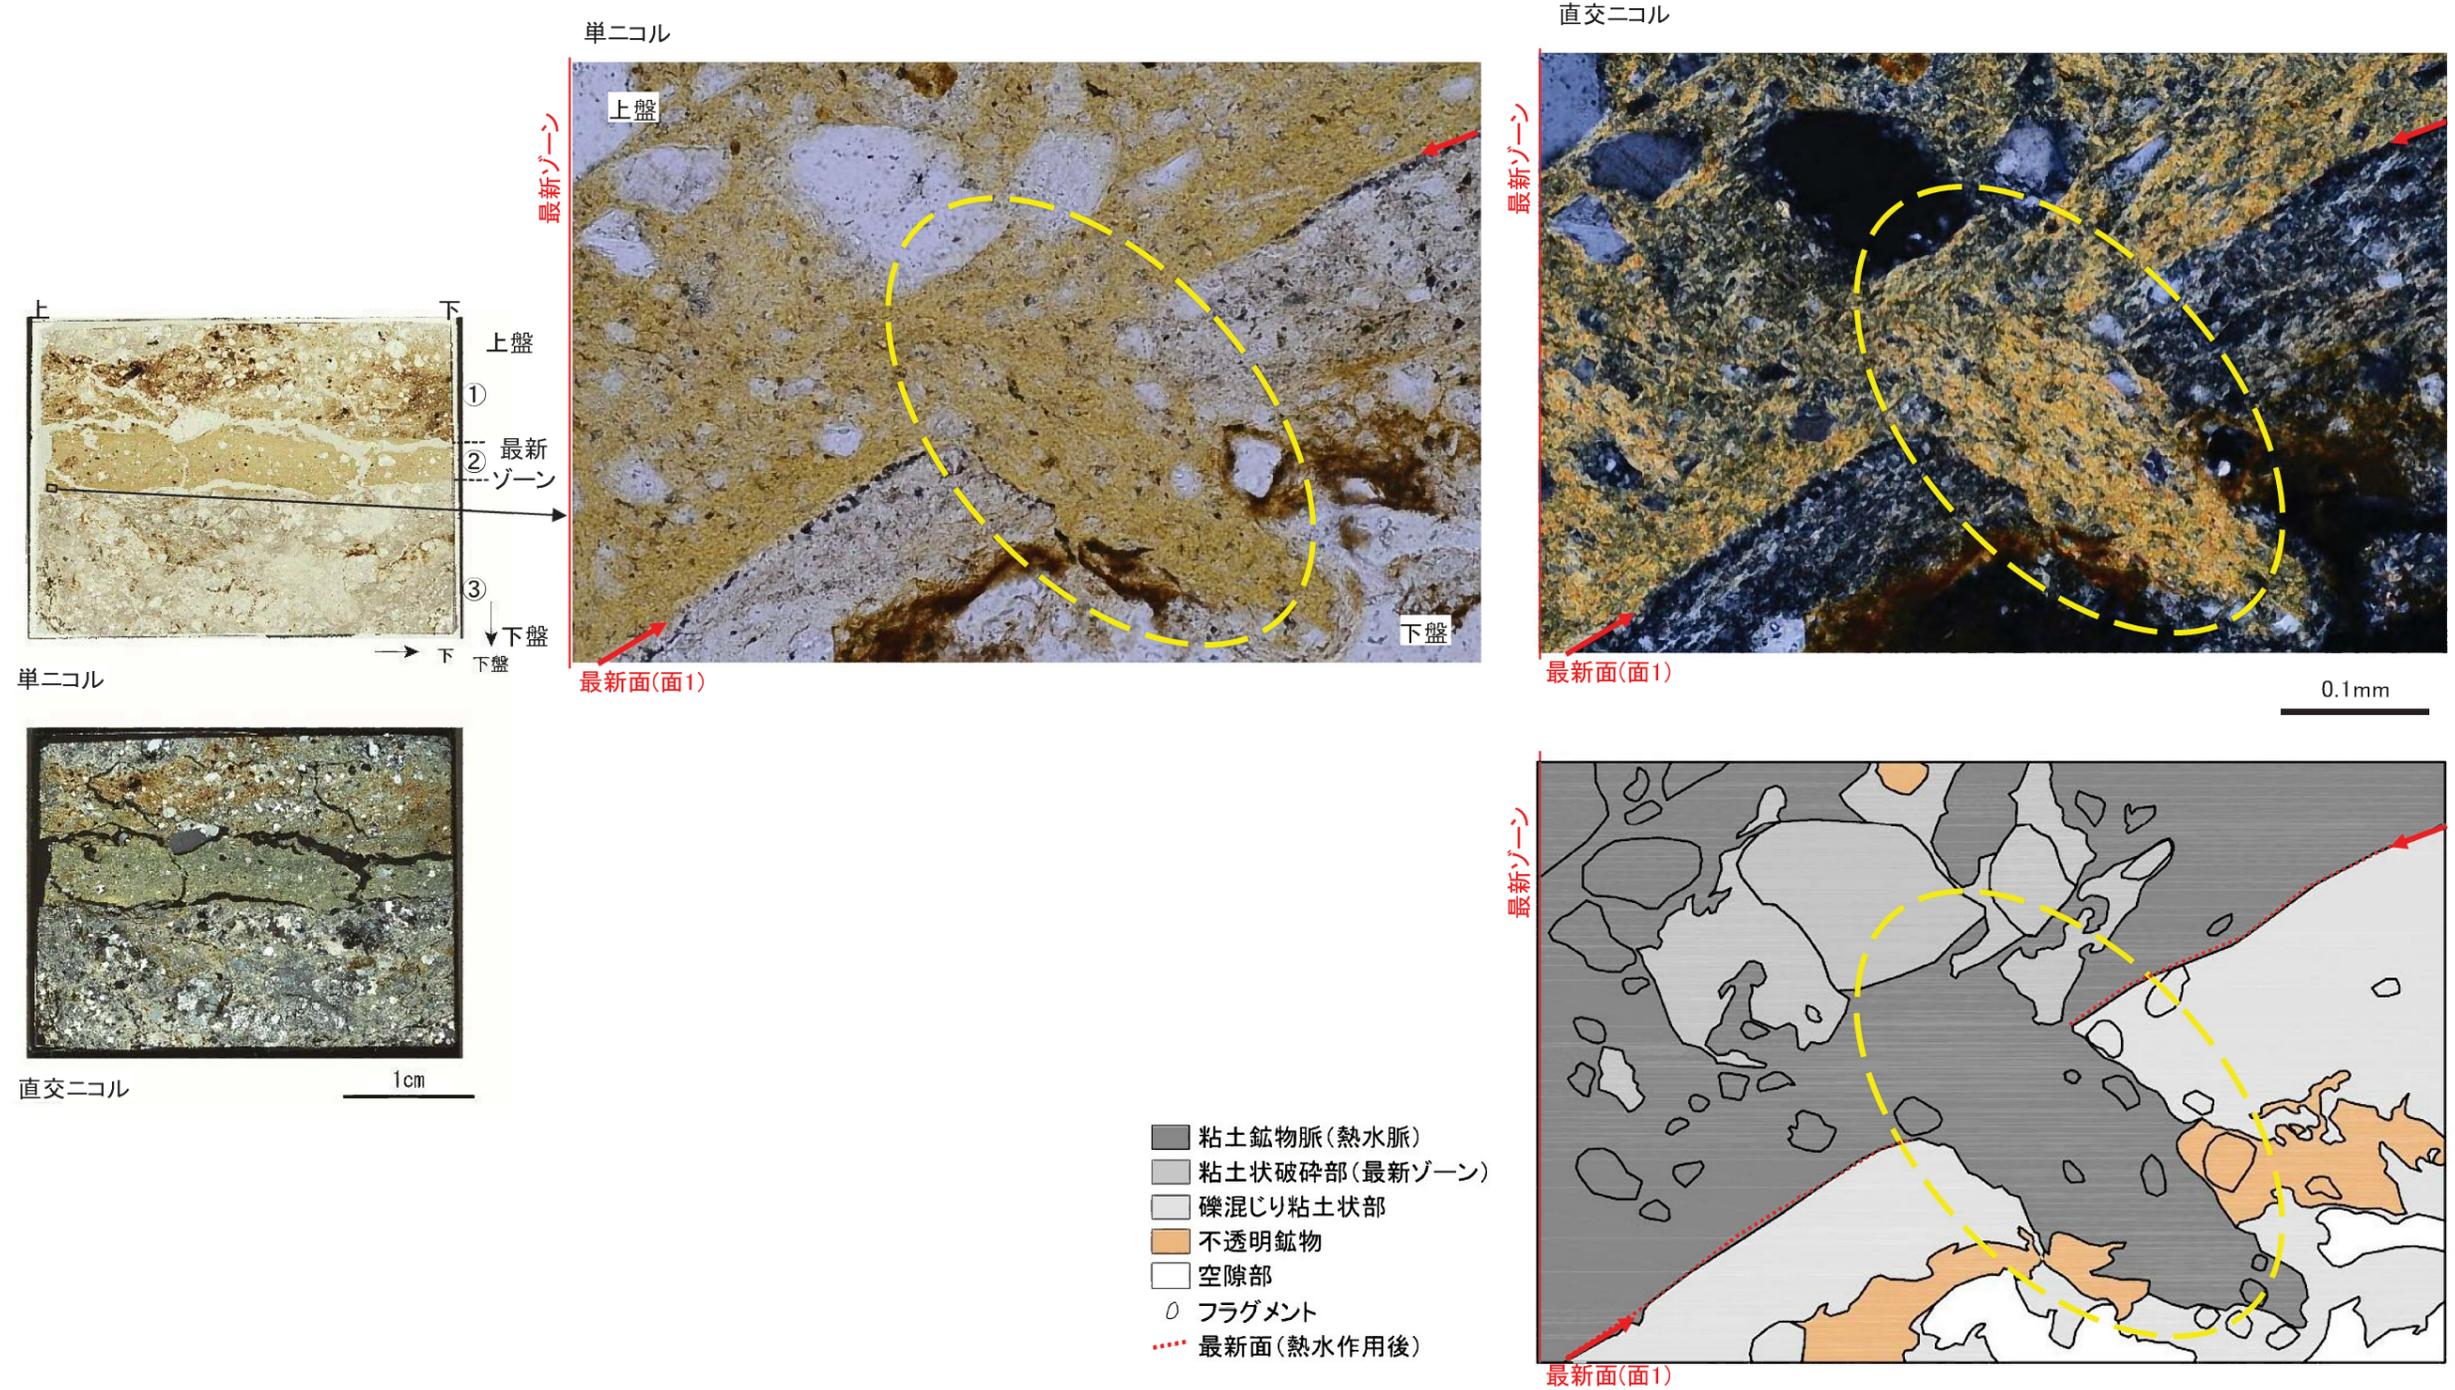
第 1.8.23 図(2) 15.15m 付近 薄片観察結果(2)

として認定した破碎部のうち 15.15m付近で認められた破碎部の最新面(面1)と粘土鉱物との関係について詳細観察結果のスケッチを以下に示す。

・最新面(面1)及びその周辺に粘土鉱物が網目状に発達しており、最新面(面1)が粘土鉱物で充填され不明瞭になっている。
 ・また、この粘土鉱物には最新面(面1)を横断しているものがあり、変形していない。
 ・横断している粘土鉱物脈にフラグメントの再配列や弓状構造は認められず、注入現象ではない。

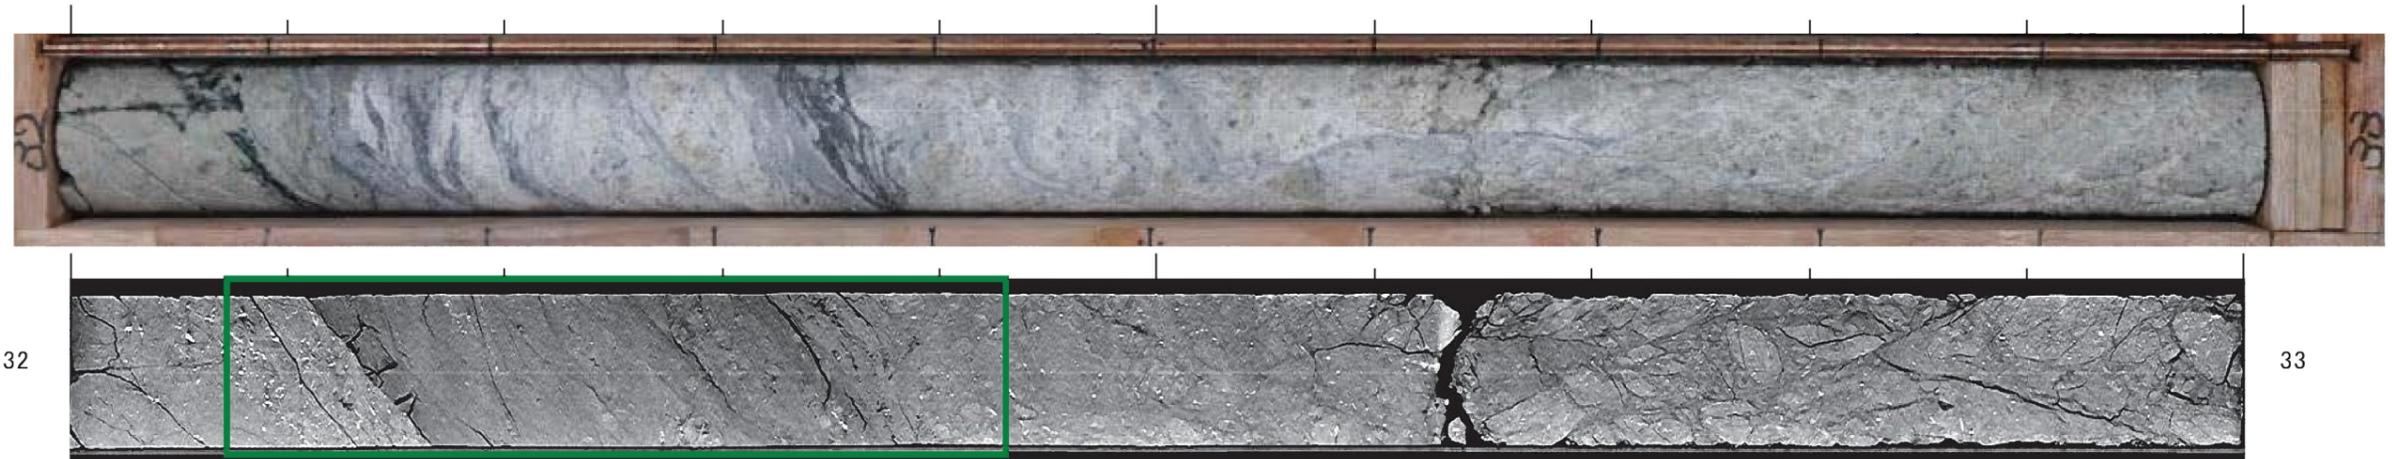
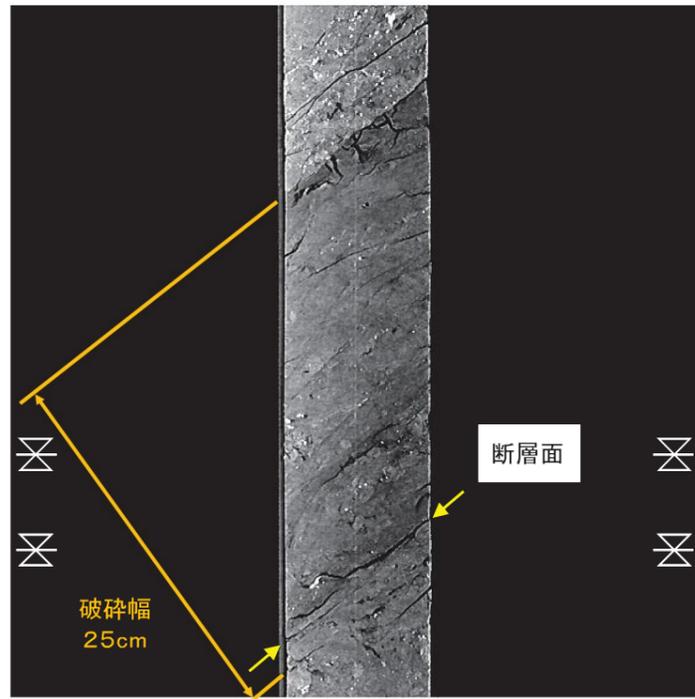
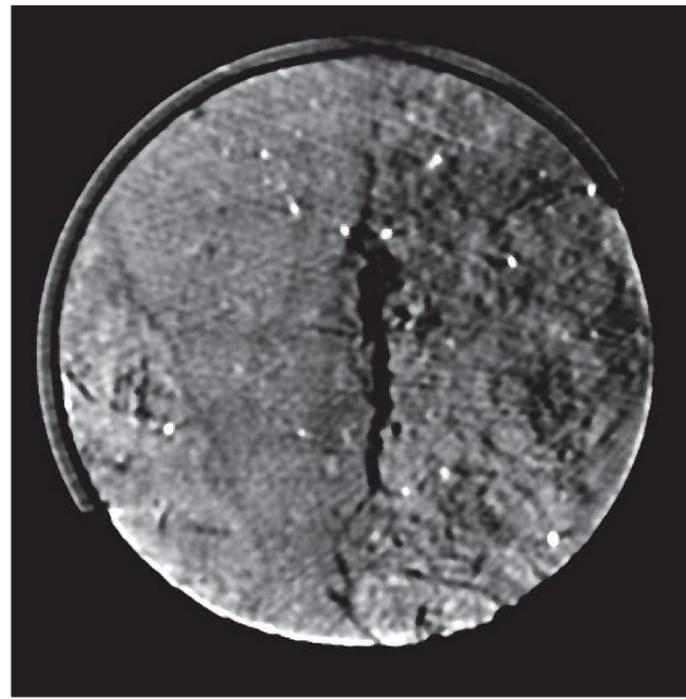
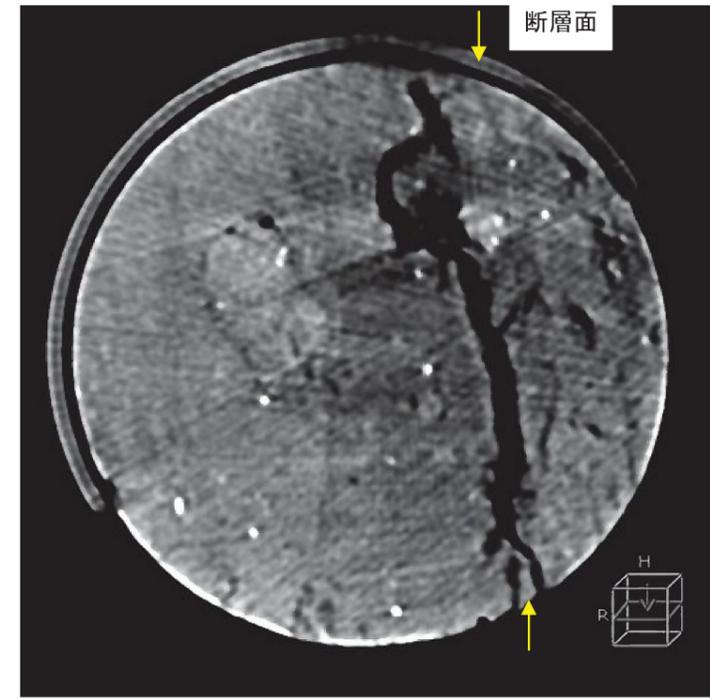
第 1.8.25 図 32.35m 付近 CT 画像観察結果

CT画像観察により、他の構造に切られず、三次元的に直線性・連続性に富む断層面の観察及び破碎部性状の確認を行った。

孔口標高: E.L.-4.53m、掘進方向: 一、掘進角度: 90°、掘進長100m

最大傾斜方向の断面

コア軸直交方向の断面

コア確認によって認められた破碎部のCT画像観察の結果、断層面に沿って幅25cmの固結した角礫状破碎部と幅1cmの粘土状破碎部が認められる。

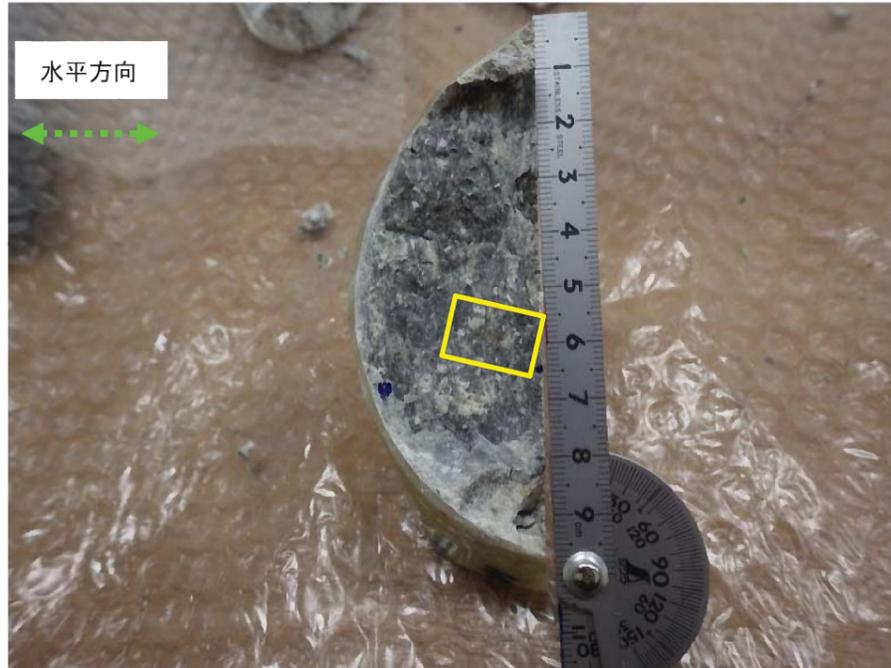
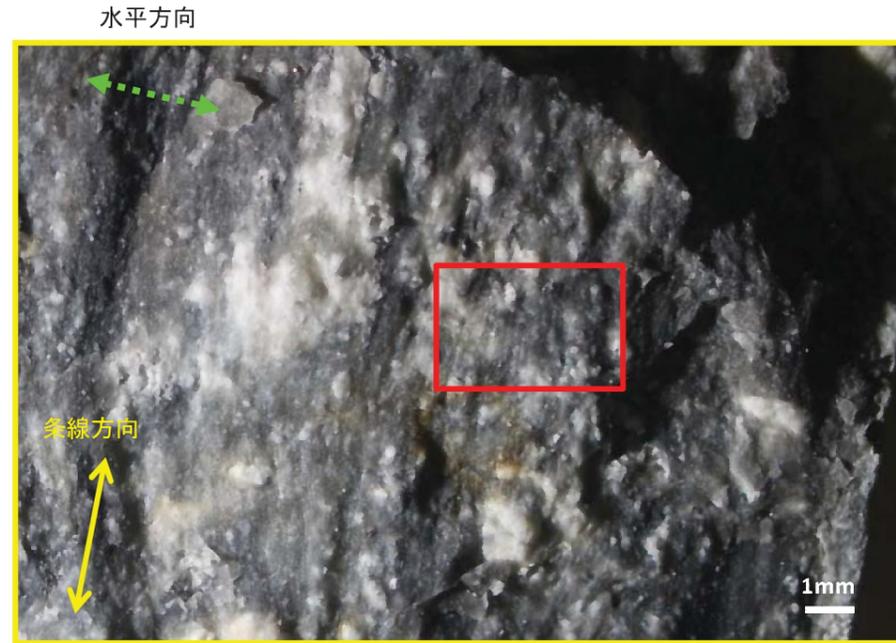
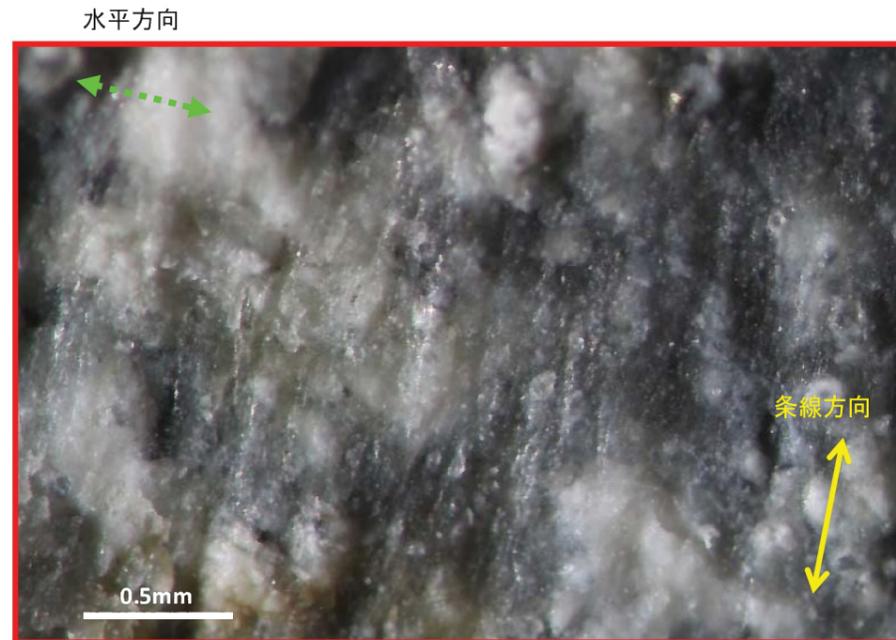
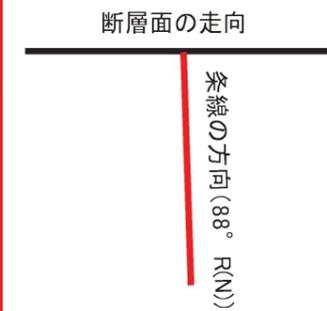
32.35m付近 条線観察結果

CT観察における断層面において条線観察を実施した。

断層面(下盤上面)

断層面の状況

条線方向を示す模式図は、下盤側の上面を上から見た状況を表す。

CT観察における断層面において条線観察を実施した結果、レイク88° R(N)の条線が認められる。センスは不明。

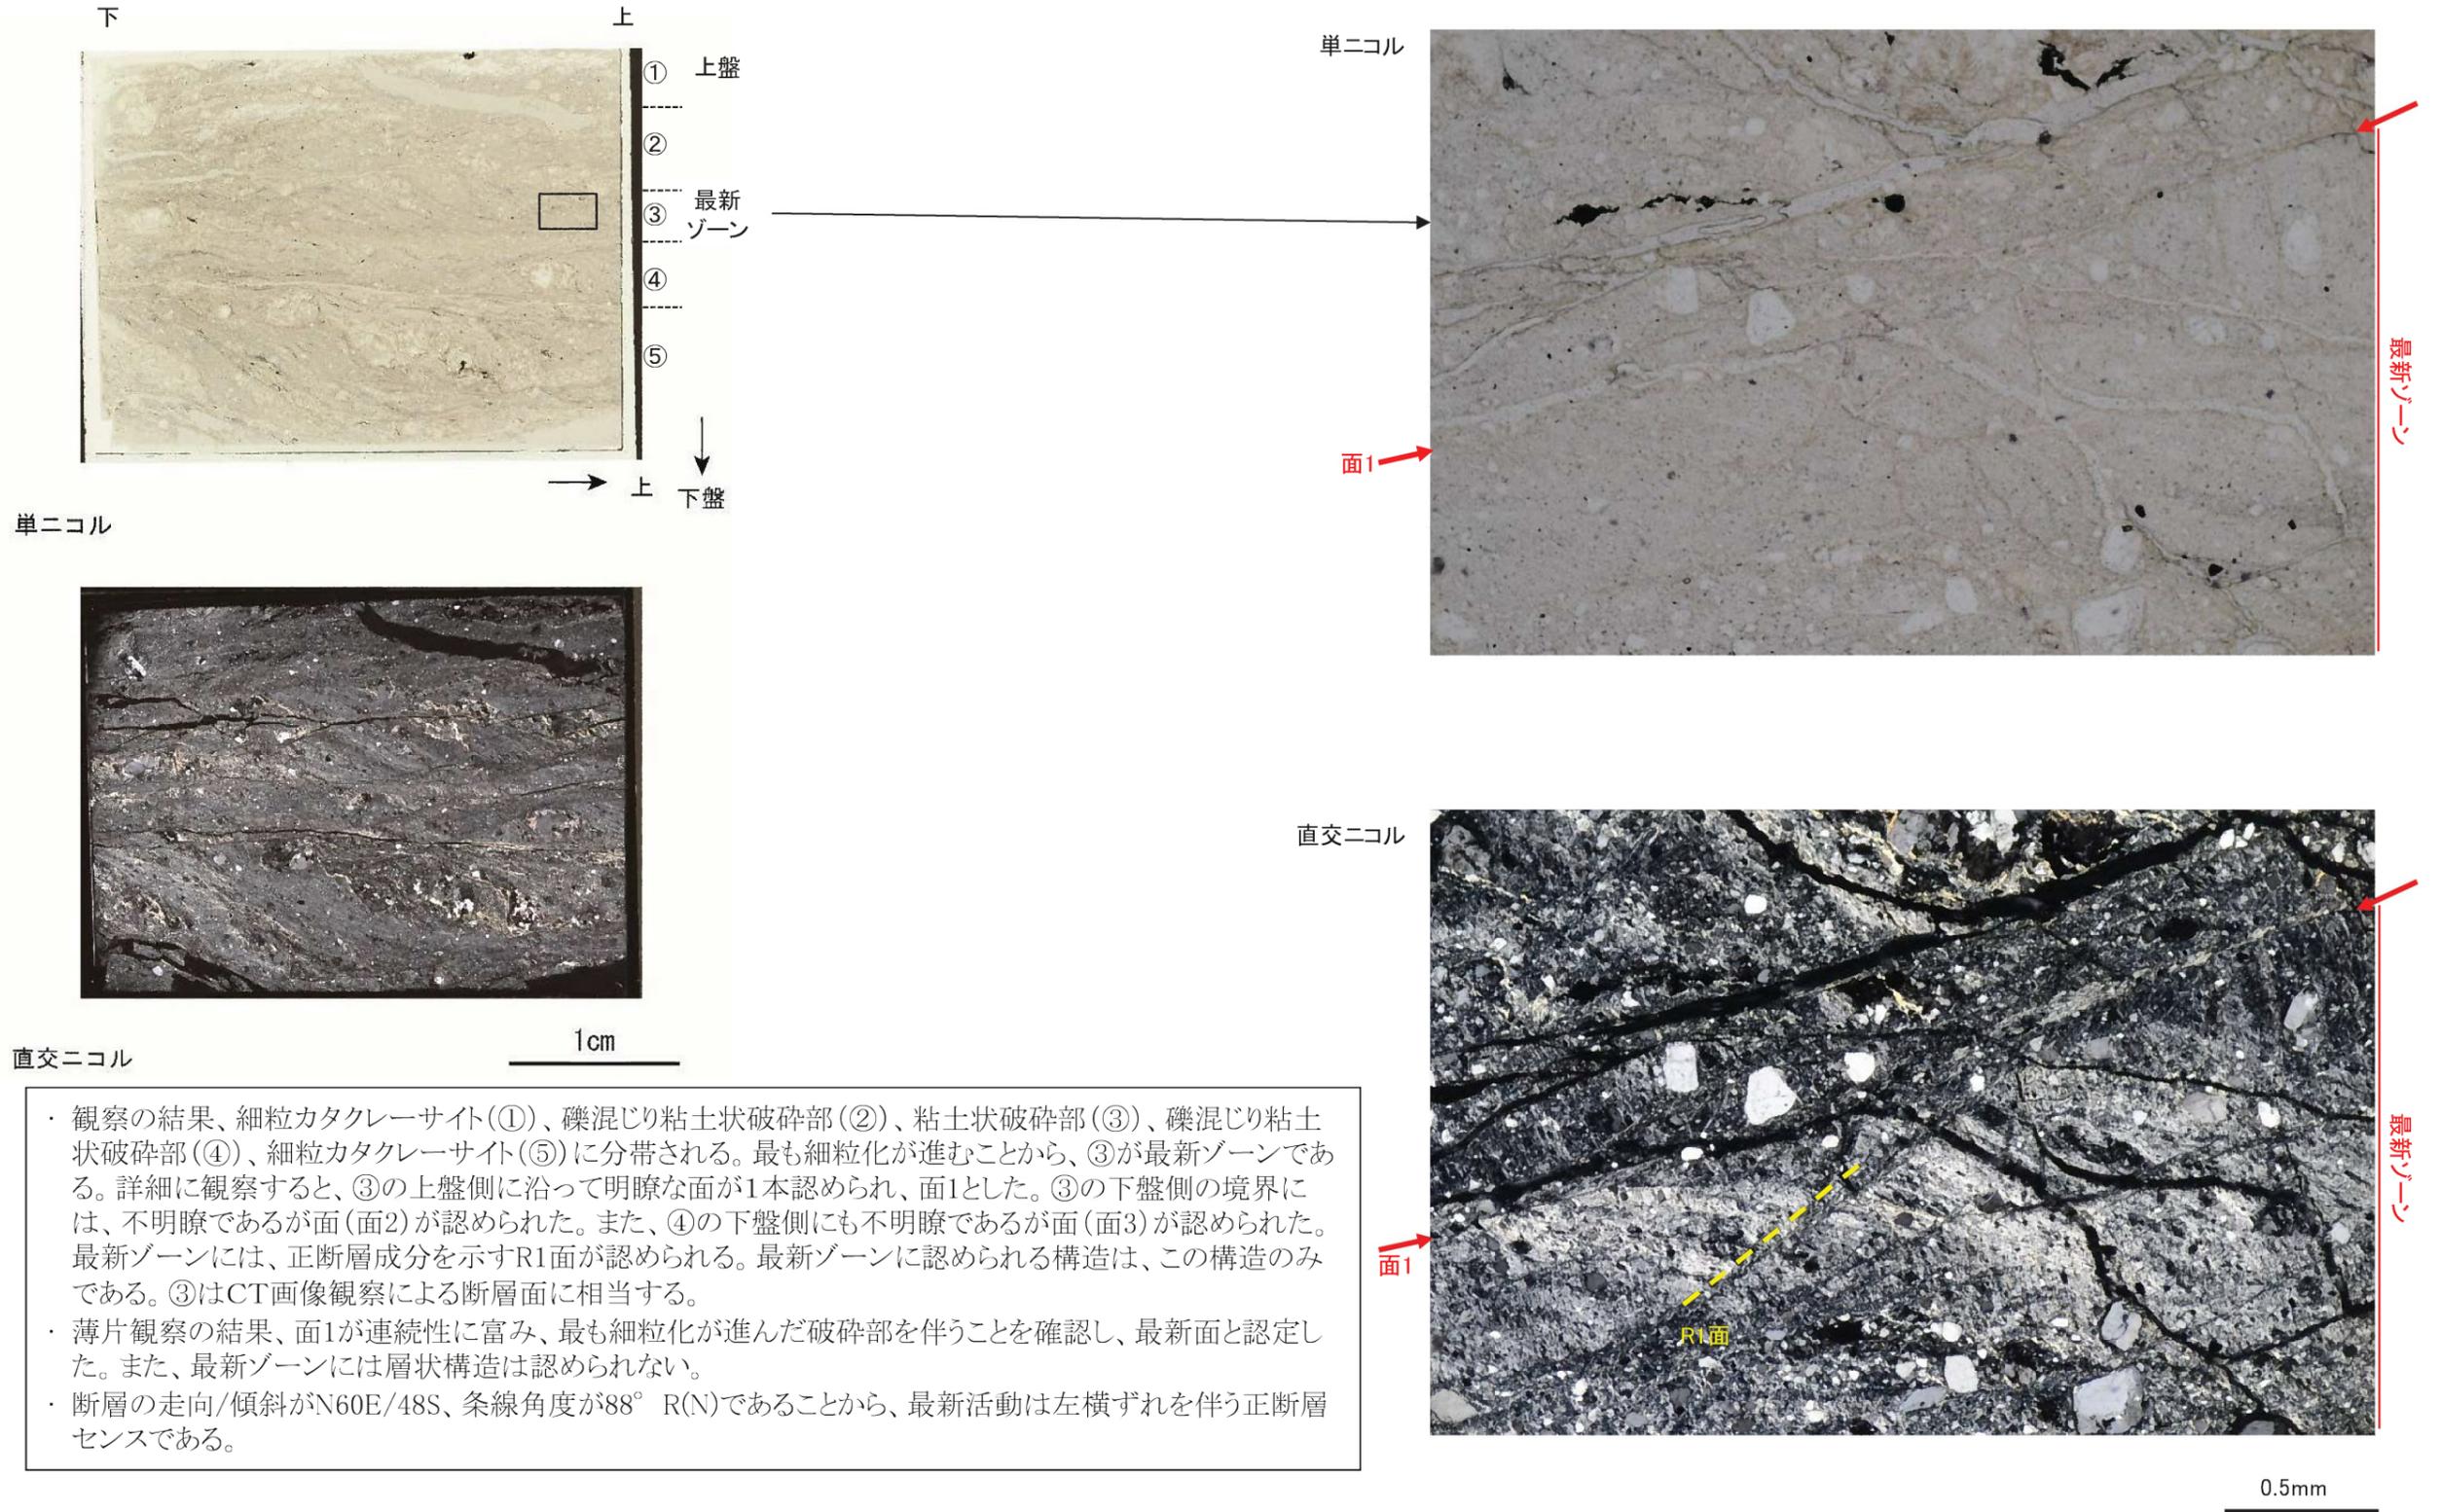
第 1.8.27 図(1) 32.35m 付近 薄片観察結果(1)

として認定した破碎部のうち 32.35m付近で認められた破碎部の薄片を観察した。

- ・ 観察の結果、細粒カタクレーサイト(①)、礫混じり粘土状破碎部(②)、粘土状破碎部(③)、礫混じり粘土状破碎部(④)、細粒カタクレーサイト(⑤)に分帯される。最も細粒化が進むことから、③が最新ゾーンである。詳細に観察すると、③の上盤側に沿って明瞭な面が1本認められ、面1とした。③の下盤側の境界には、不明瞭であるが面(面2)が認められた。また、④の下盤側にも不明瞭であるが面(面3)が認められた。最新ゾーンには、正断層成分を示すR1面が認められる。最新ゾーンに認められる構造は、この構造のみである。③はCT画像観察による断層面に相当する。
- ・ 薄片観察の結果、面1が連続性に富み、最も細粒化が進んだ破碎部を伴うことを確認し、最新面と認定した。また、最新ゾーンには層状構造は認められない。
- ・ 断層の走向/傾斜がN60E/48S、条線角度が88° R(N)であることから、最新活動は左横ずれを伴う正断層センスである。

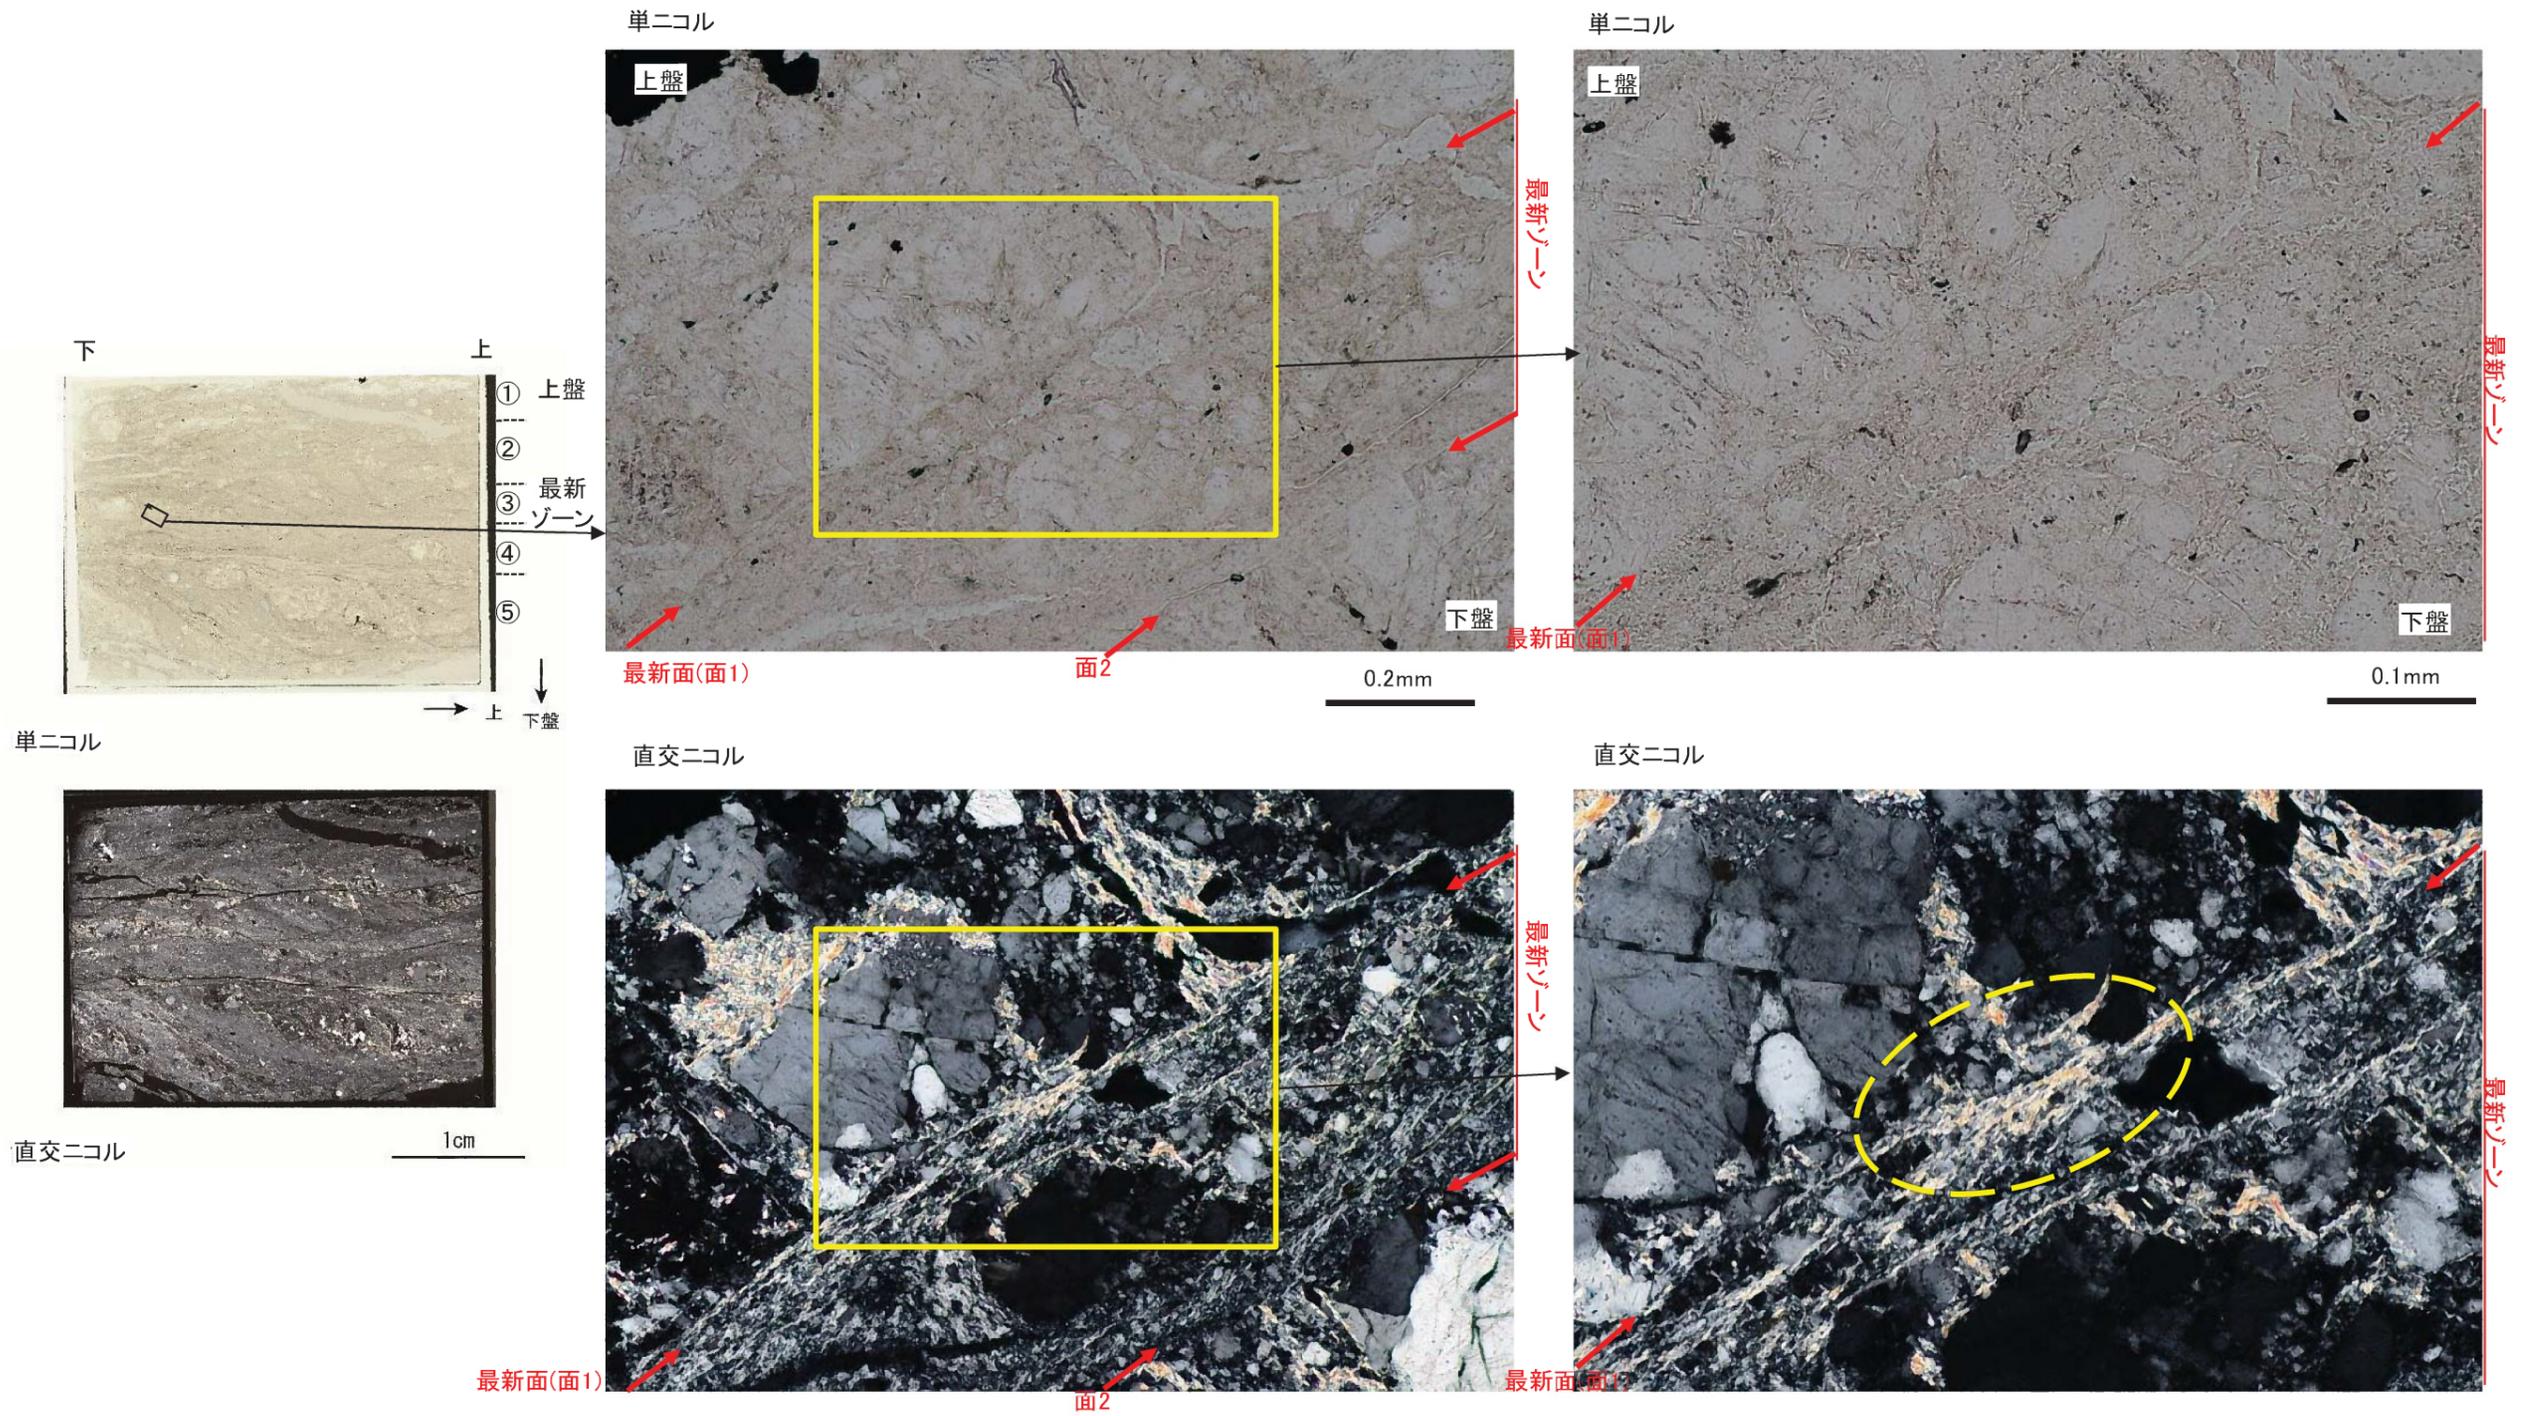
32.35m付近 薄片観察結果(2)

として認定した破碎部のうち 32.35m付近で認められた破碎部の最新面(面1)と粘土鉱物との関係について詳細な観察を行った。

- ・最新面(面1)及びその周辺に粘土鉱物が網目状に発達しており、最新面(面1)が粘土鉱物で充填され不明瞭になっている。
- ・また、この粘土鉱物には最新面(面1)を横断しているものがあり、変形していない。

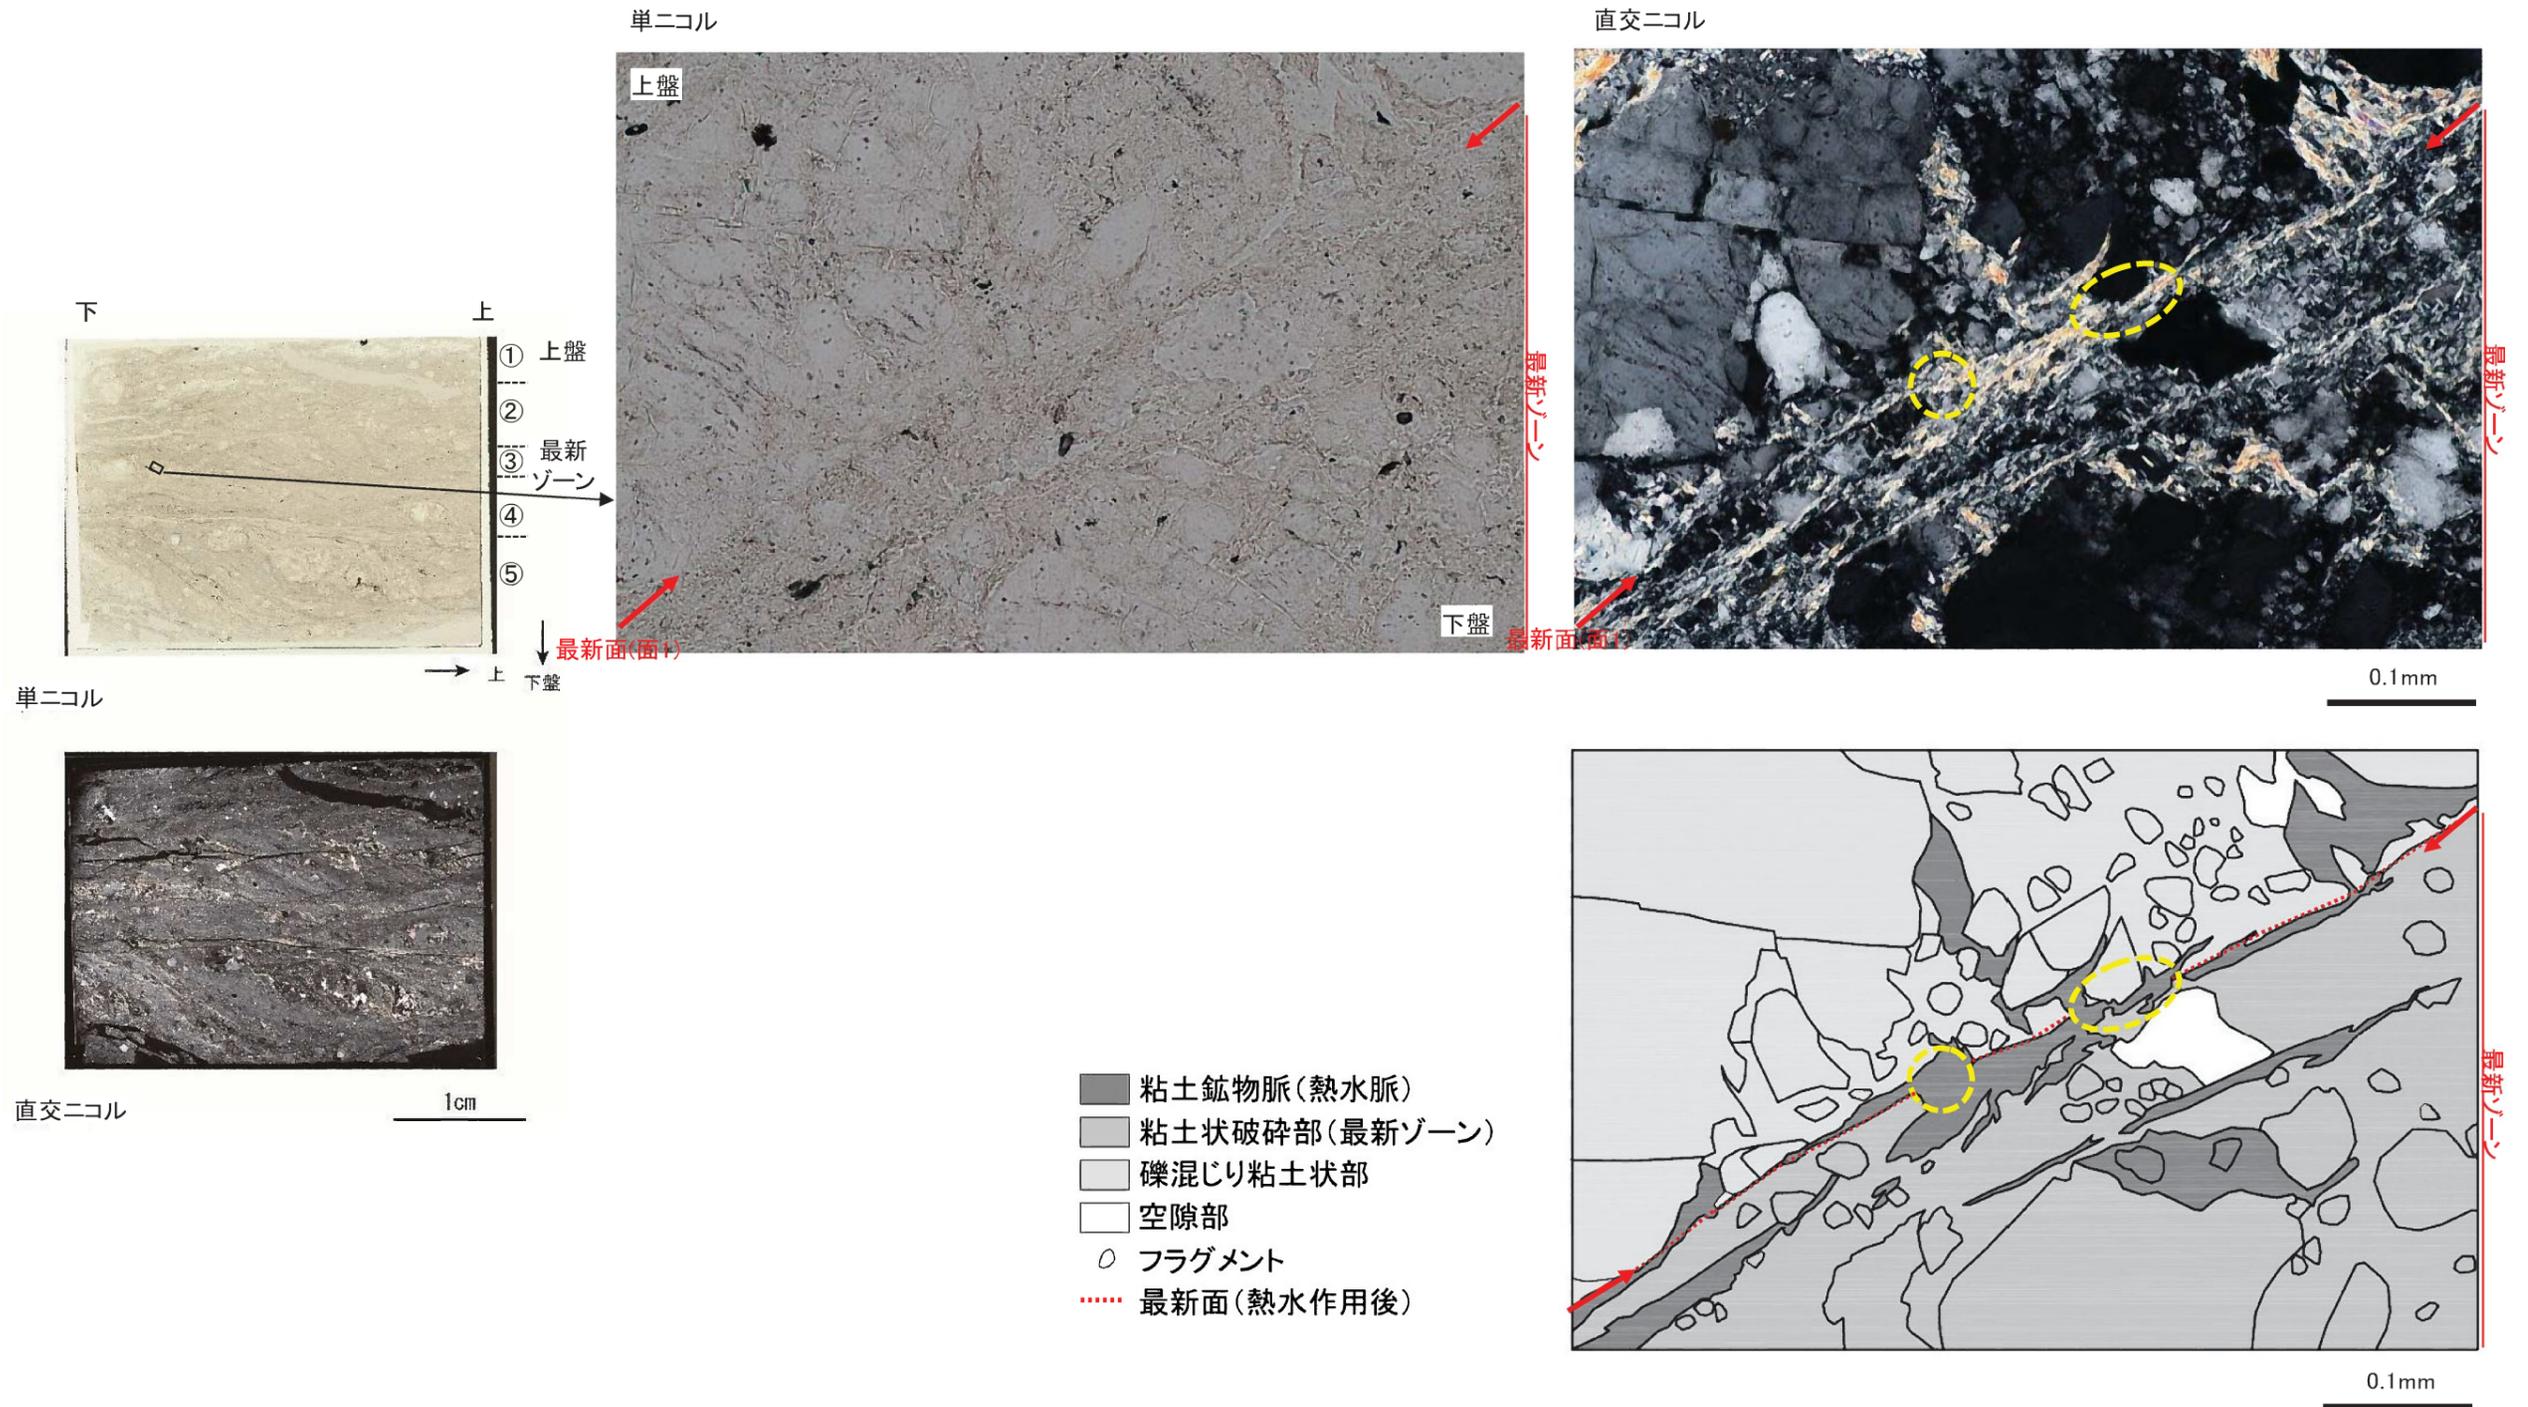
第 1.8.27 図(3) 32.35m 付近 薄片観察結果(3)

として認定した破碎部のうち 32.35m付近で認められた破碎部の最新面(面1)と粘土鉱物との関係について詳細観察結果のスケッチを以下に示す。

・最新面(面1)及びその周辺に粘土鉱物が網目状に発達しており、最新面(面1)が粘土鉱物で充填され不明瞭になっている。
 ・また、この粘土鉱物には最新面(面1)を横断しているものがあり、変形していない。

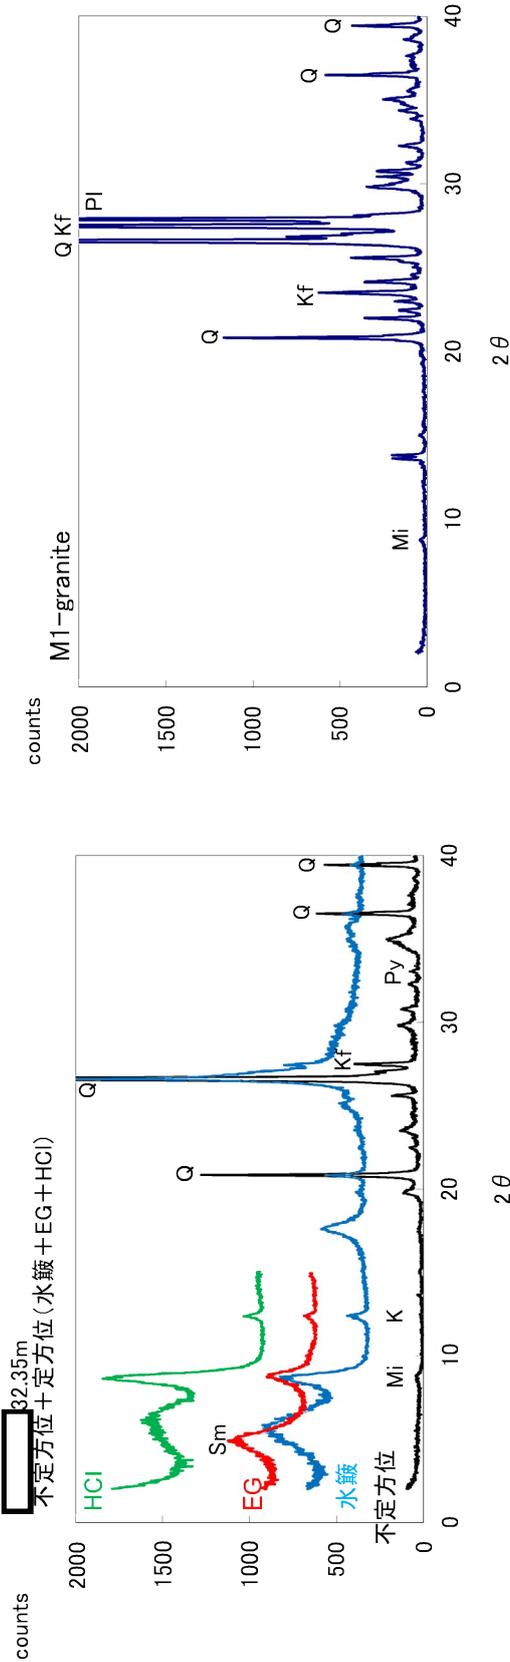
32.35m付近 XRD分析結果

ボーリングコア(敷地外No.2孔の深度83m)から採取した新鮮な花崗岩と
破砕部の鉱物組成を比較する。

新鮮な花崗岩※のチャート
※ボーリング敷地外No.2孔の孔底付近より採取

32.35m 破砕部のチャート
水鏡・EG処理・塩酸(HCl)処理を施した試料の回折パターンは、見やすくするため
不定方位の回折パターンの上方にずらして表示した。

32.35mの破砕部は新鮮な花崗岩に比べ斜長石やカリ長石の割合が小さくなっている。
32.35mの破砕部は、雲母粘土鉱物、カオリン鉱物(ス멕タイトは水鏡のみで確認)を生成している。
よって、32.35mの破砕部は熱水変質作用を受けていると判断される。

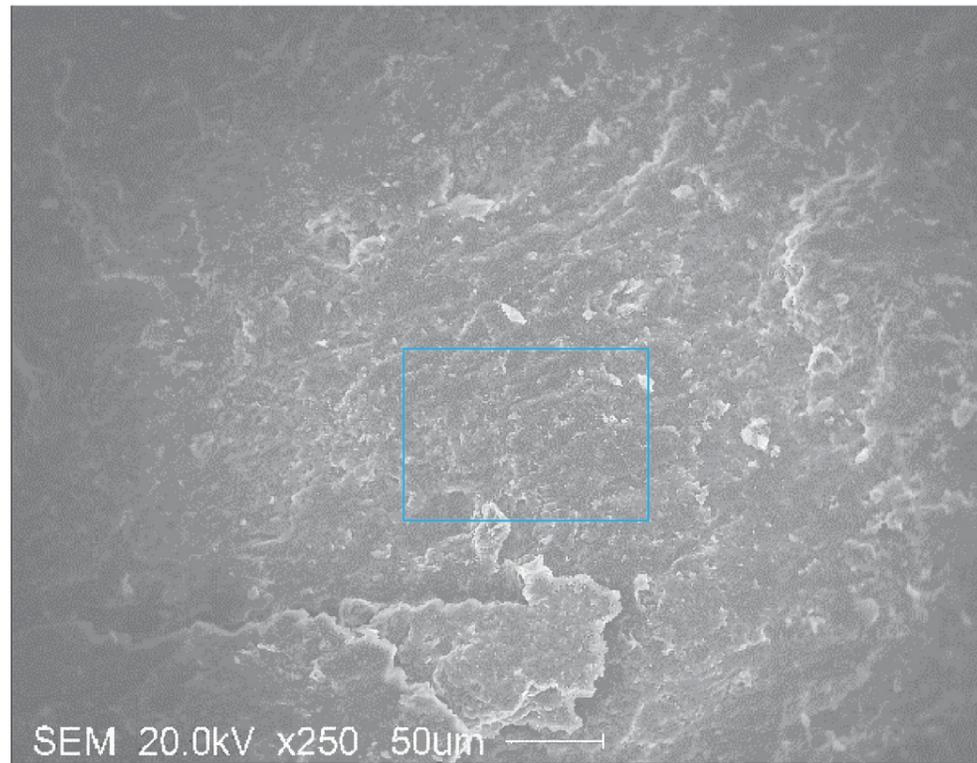
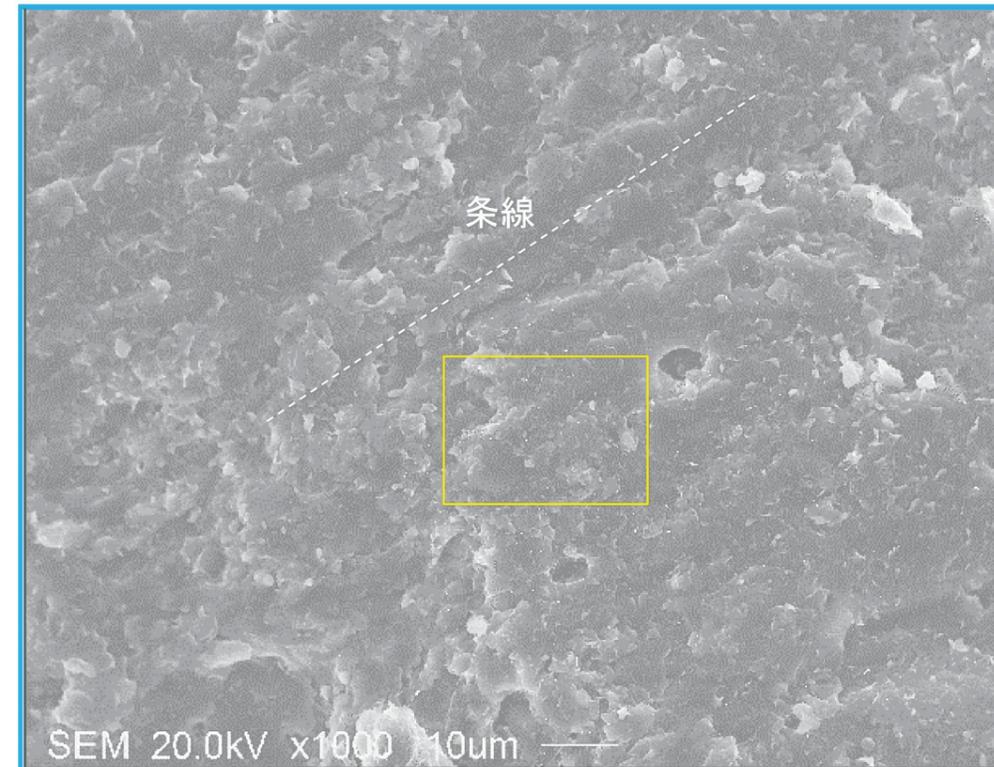
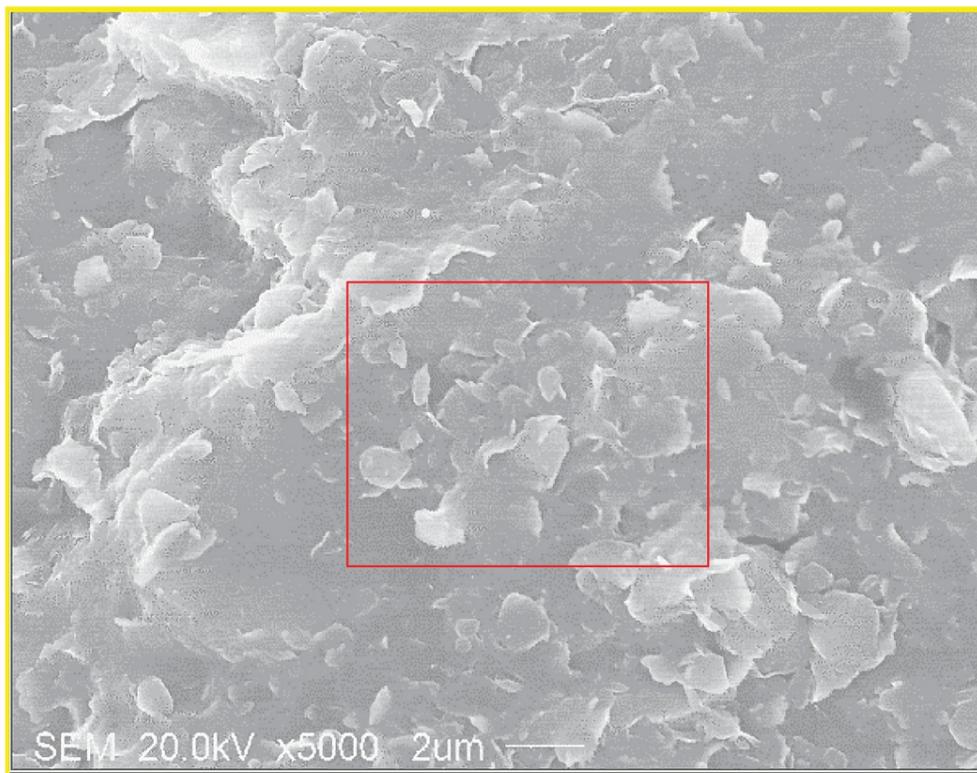
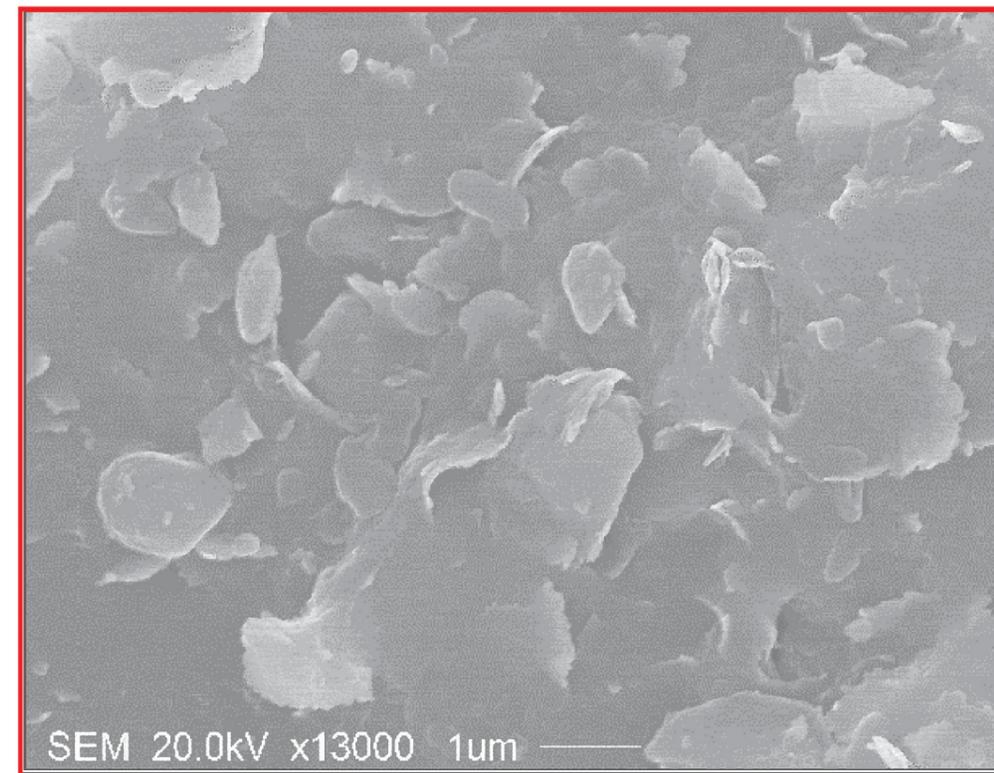
32.35m付近 電子顕微鏡観察結果

電子顕微鏡観察を行い、最新面上の粘土鉱物について詳細な観察を行った。

32.35m付近の最新面上のSEM画像(最新面を下から見上げる)。

観察面には明瞭に条線が認められ、すべり面上を観察していることがわかる。

最新面上に粘土鉱物が生成しており、結晶は破壊されていない。
