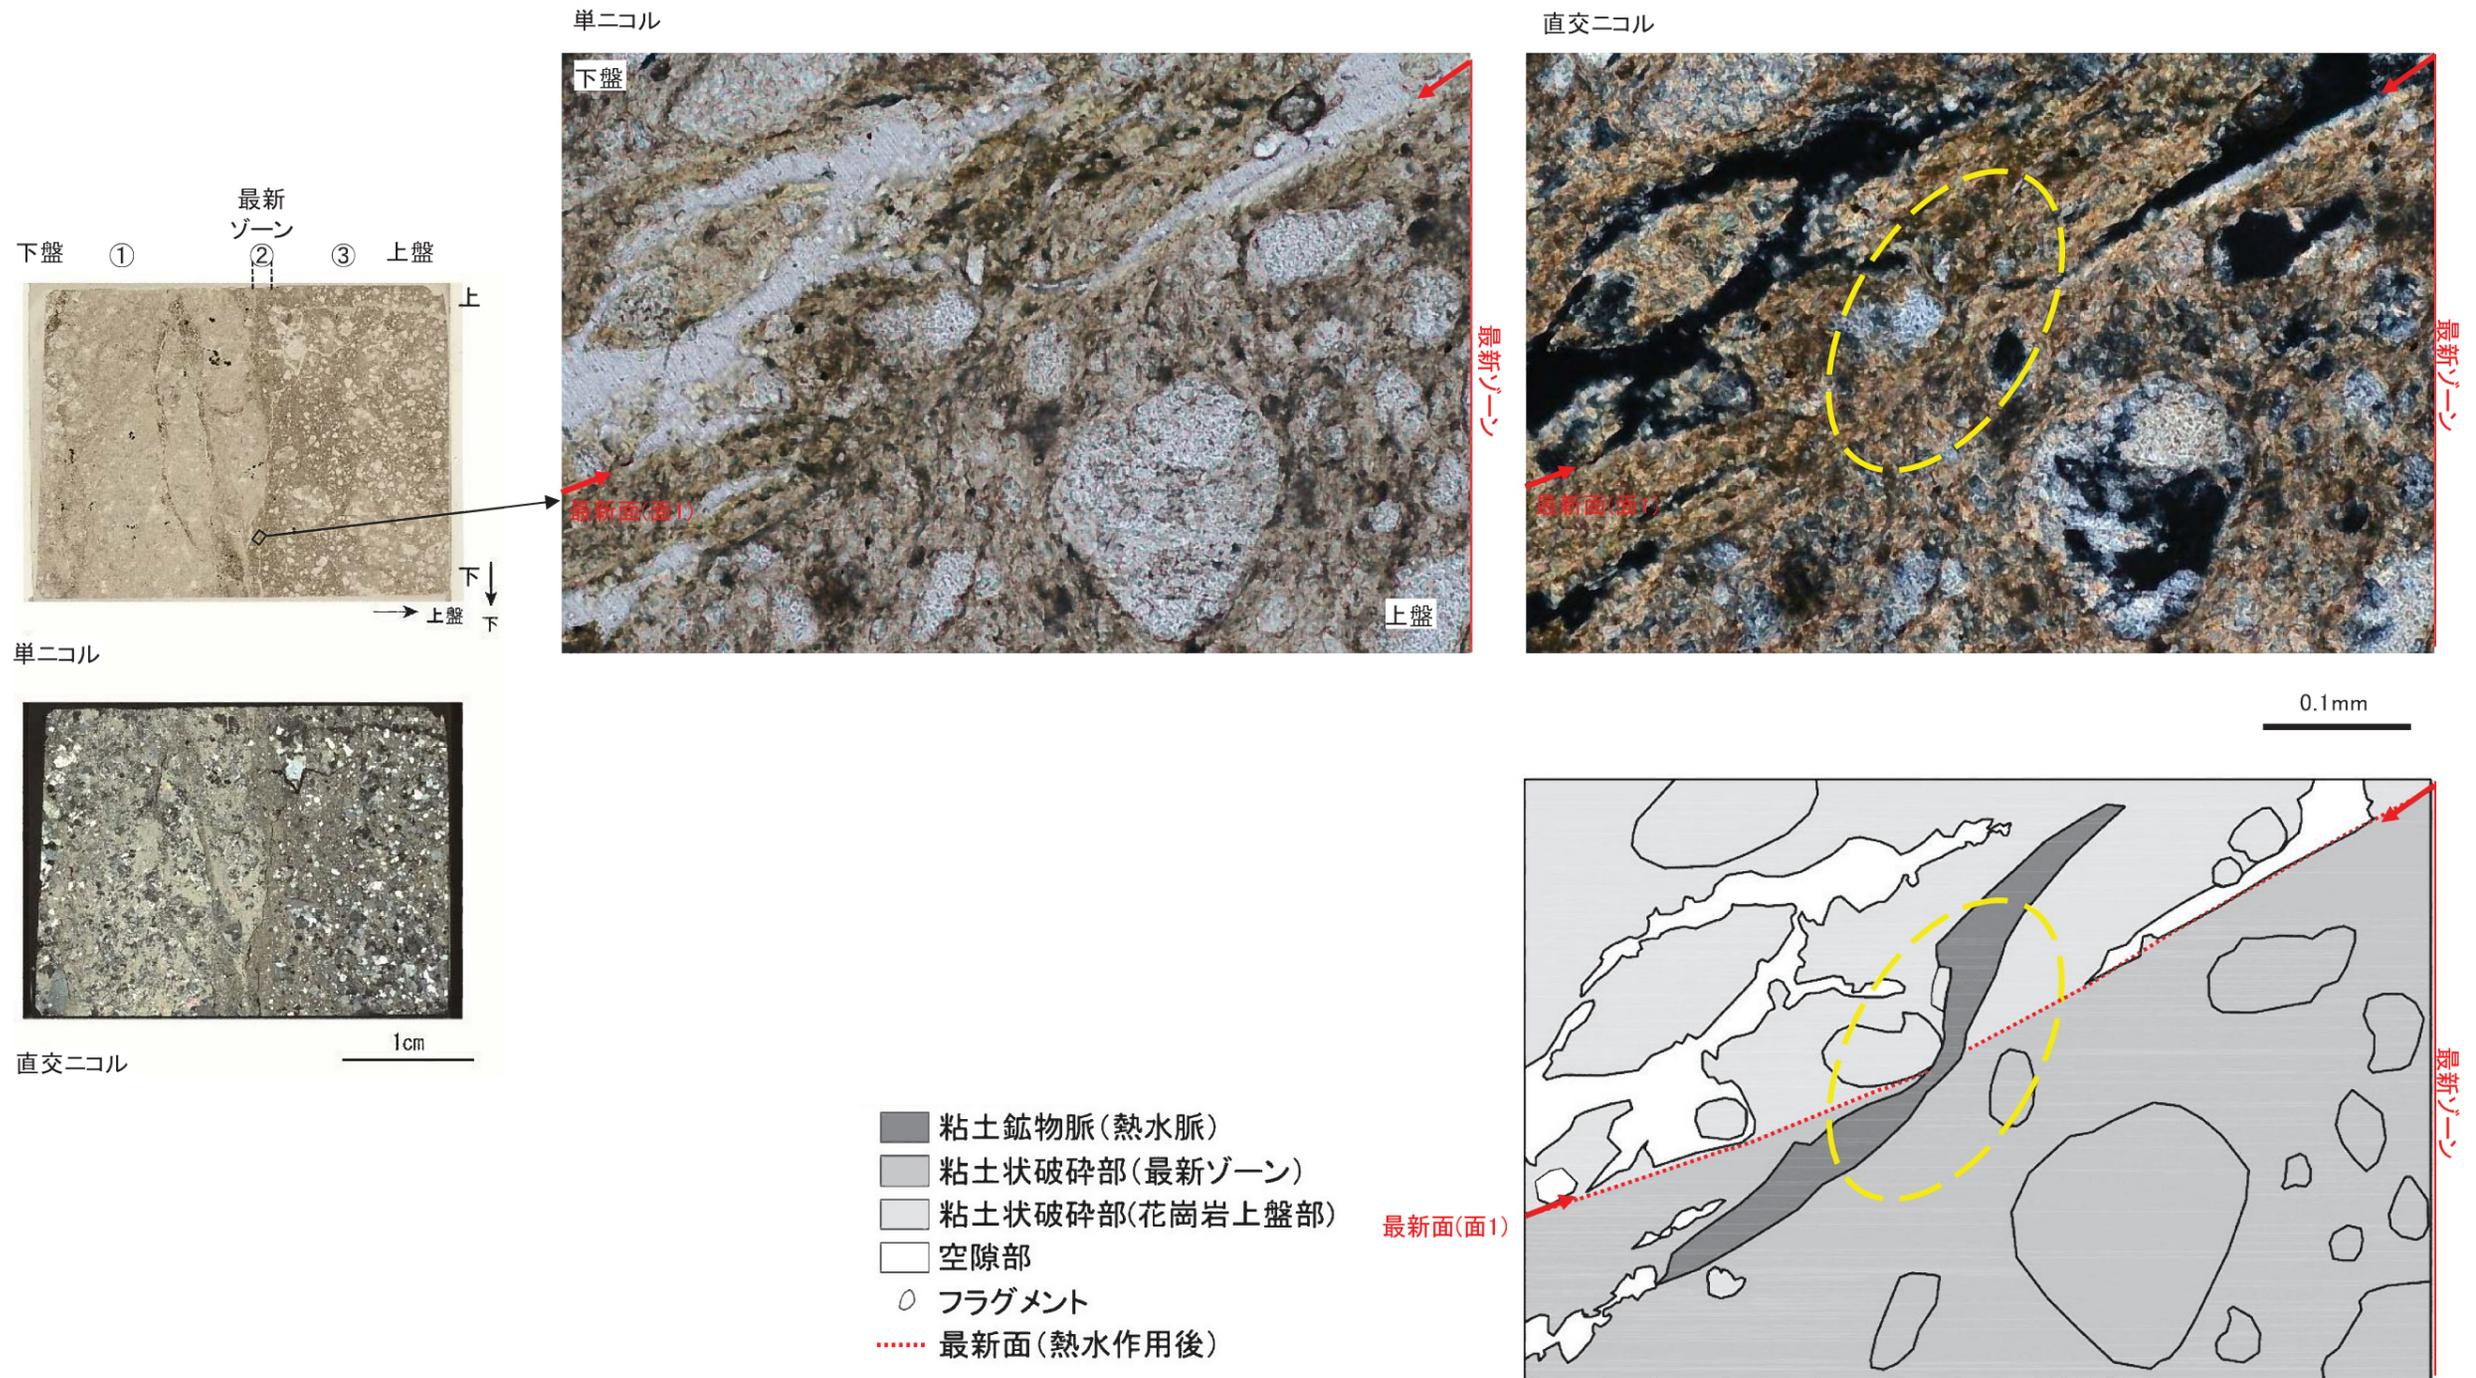
第 1.8.30 図(2) 80.65m 付近 薄片観察結果(2)

として認定した破碎部のうち 80.65m付近で認められた破碎部の最新面(面1)と粘土鉱物との関係について詳細観察結果のスケッチを以下に示す。

・最新面(面1)及びその周辺に粘土鉱物が網目状に発達しており、最新面(面1)が粘土鉱物で充填され不明瞭になっている。
・また、この粘土鉱物には最新面(面1)を横断しているものがあり、変形していない。

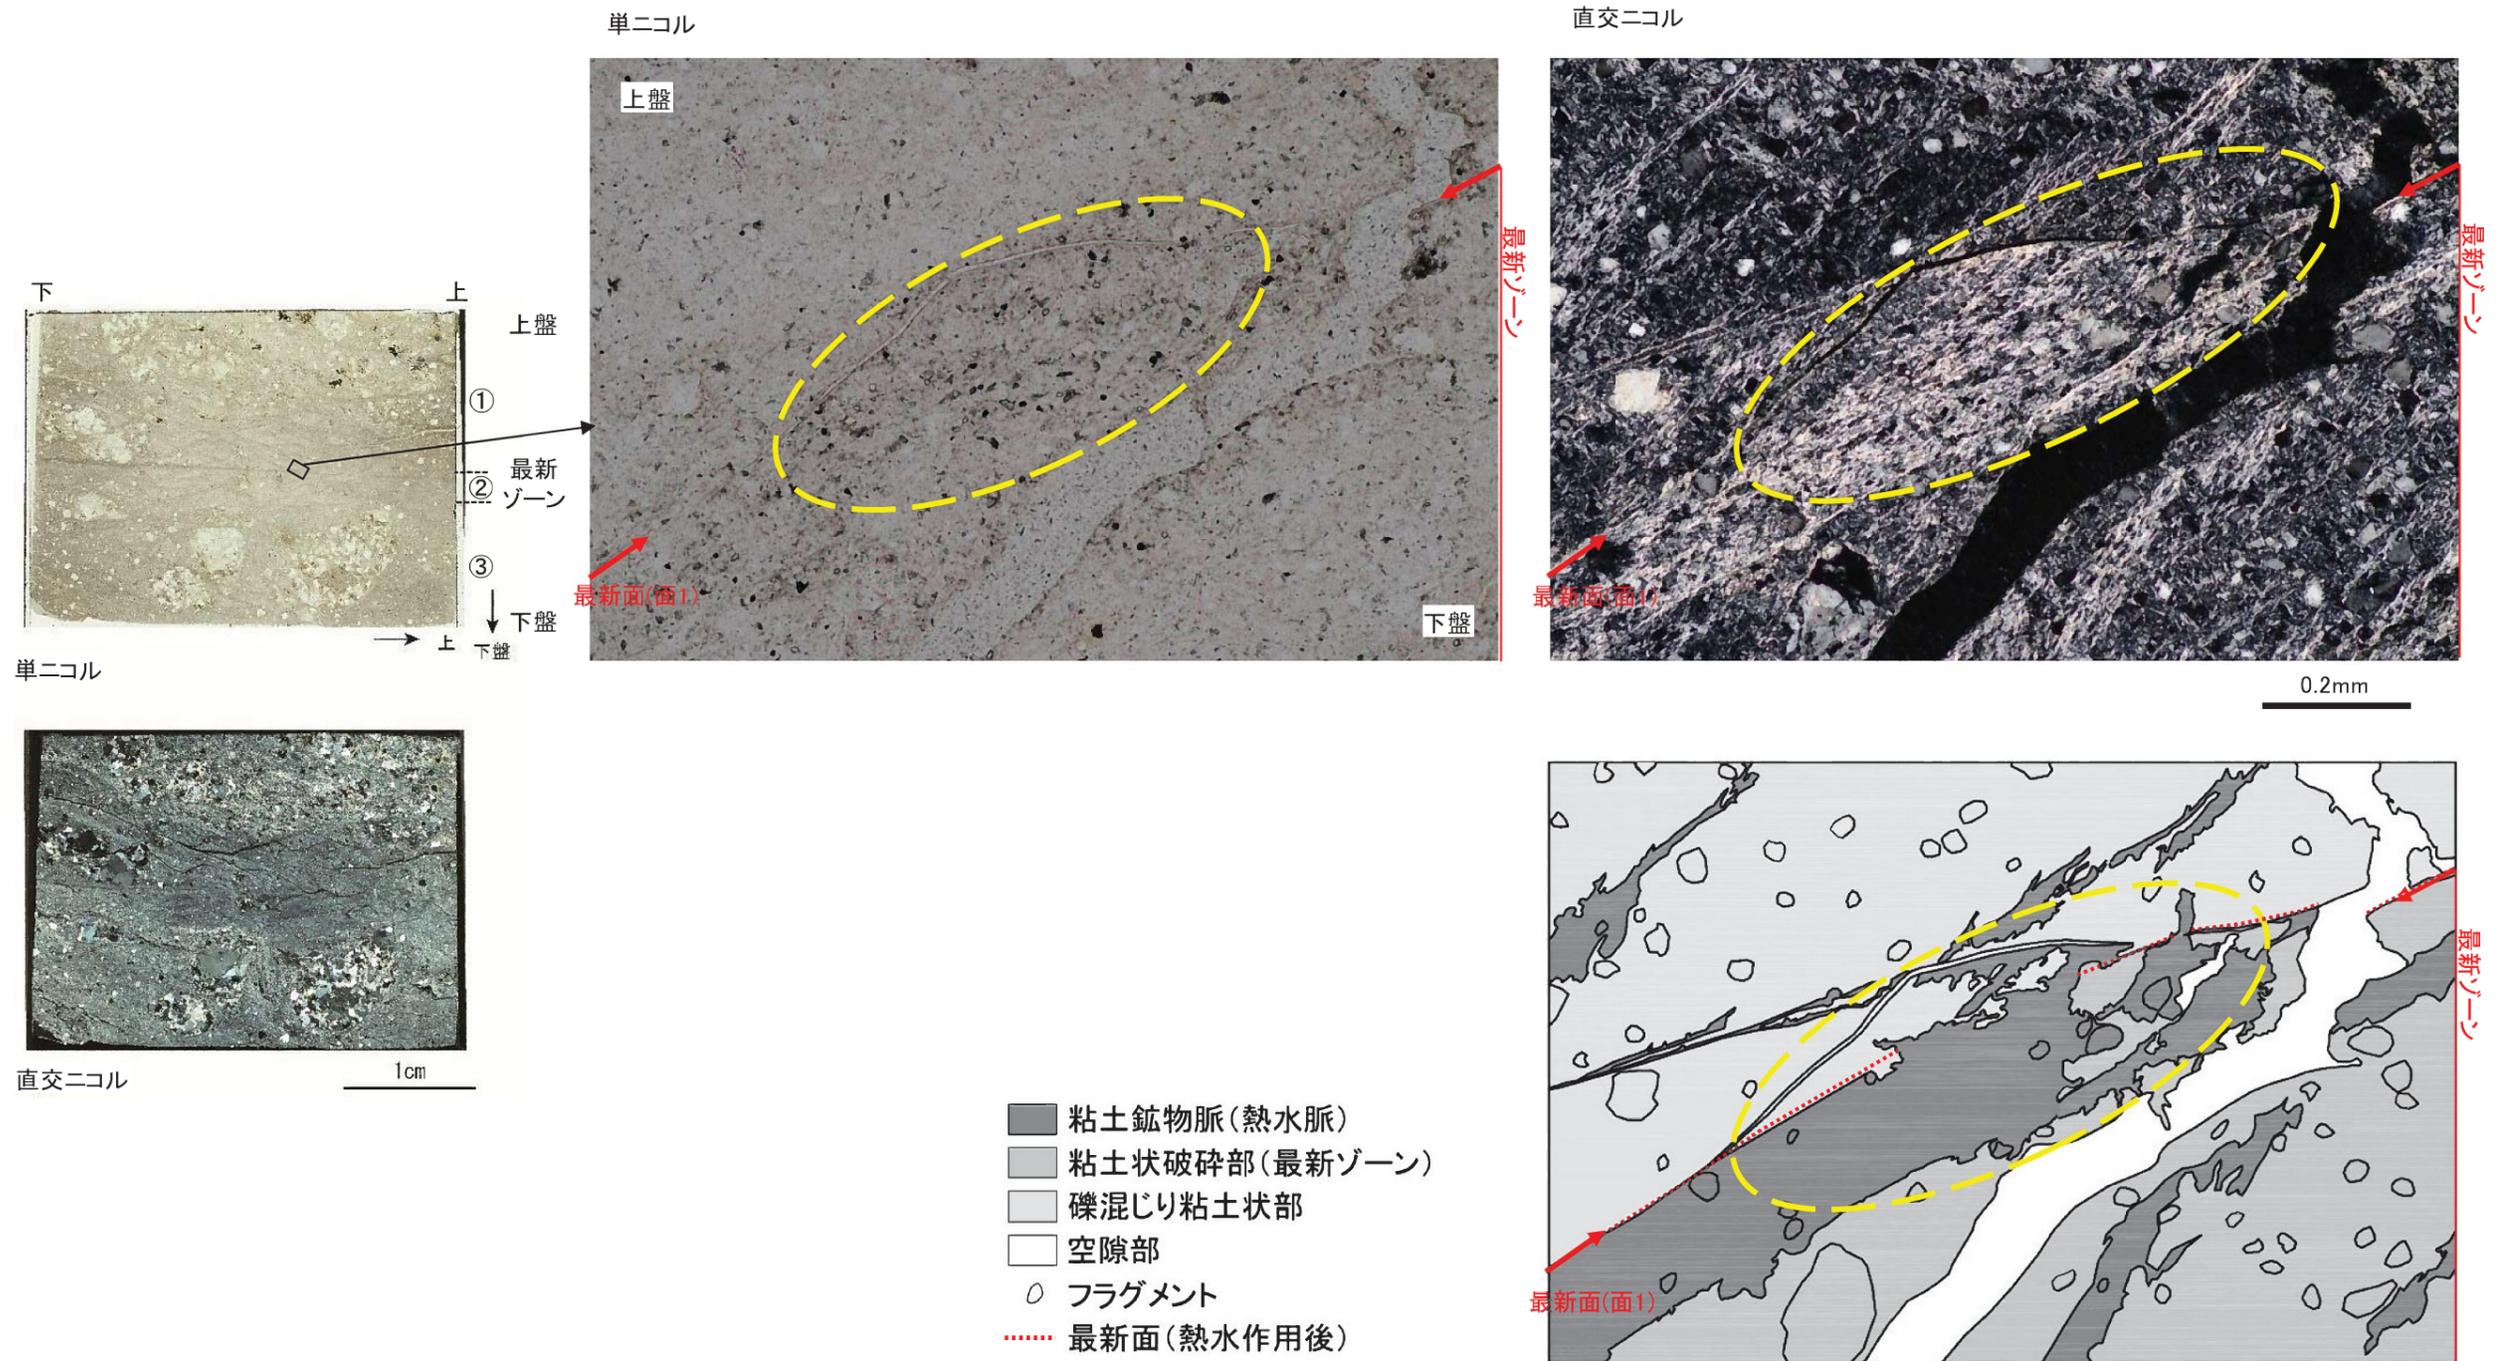
16.63m付近 薄片観察結果(2)

として認定した破砕部のうち 16.63m付近で認められた破砕部の最新面(面1)と粘土鉱物との関係について詳細観察結果のスケッチを以下に示す。

・最新面(面1)及びその周辺に粘土鉱物が網目状に発達しており、最新面(面1)が粘土鉱物で充填され不明瞭になっている。
 ・また、この粘土鉱物には最新面(面1)を横断しているものがあり、変形していない。

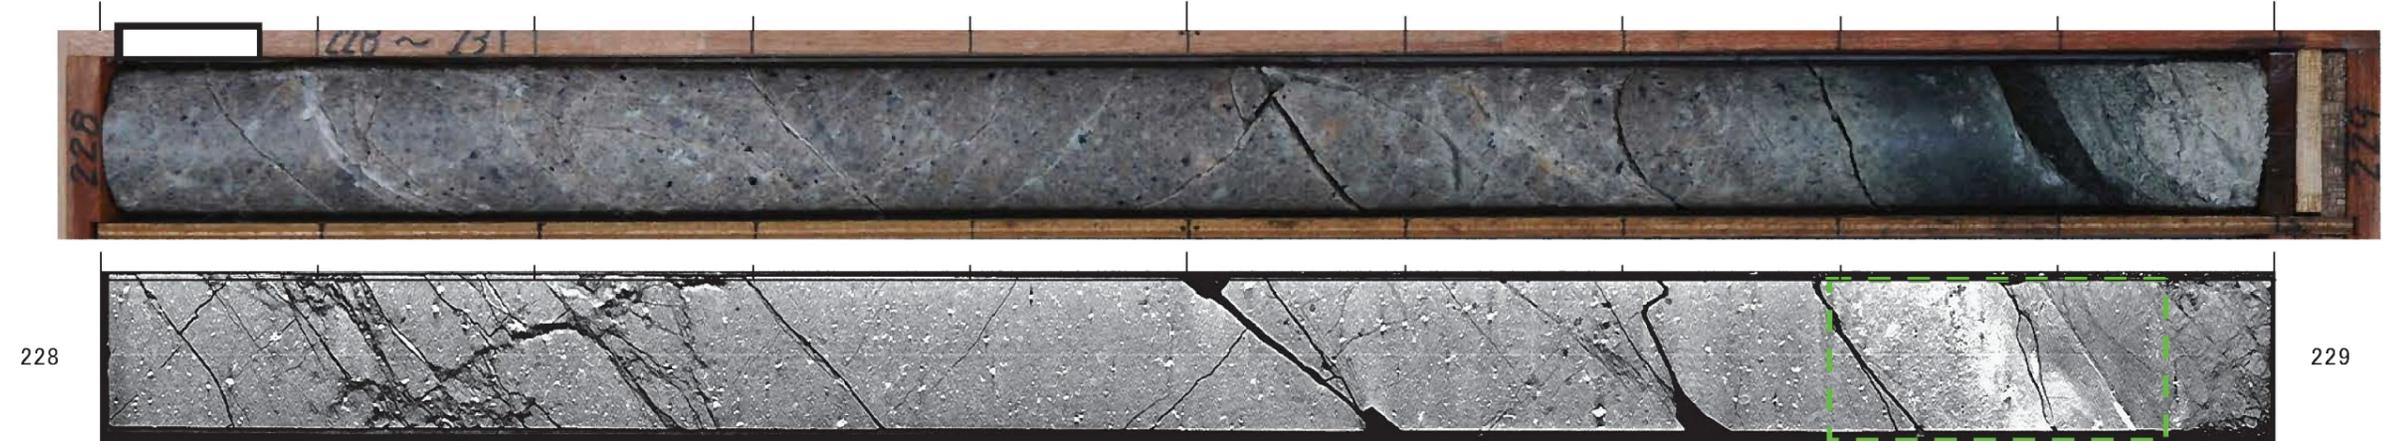
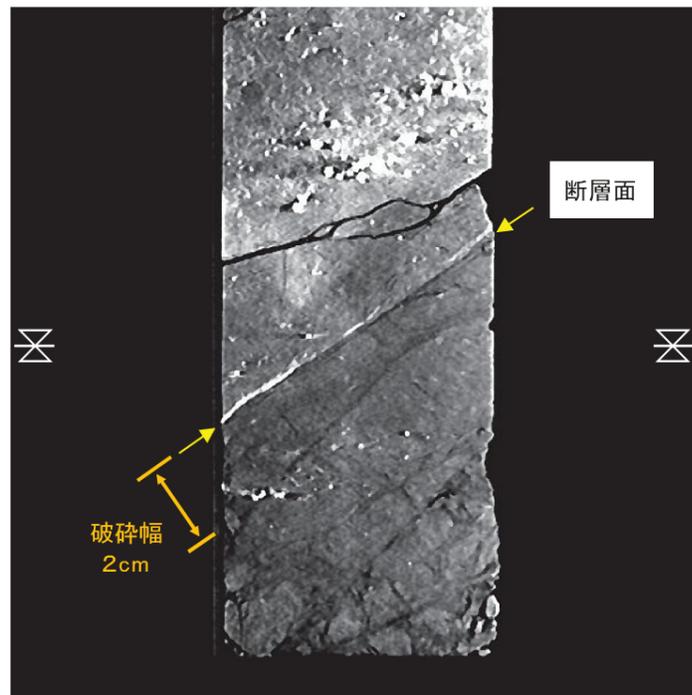
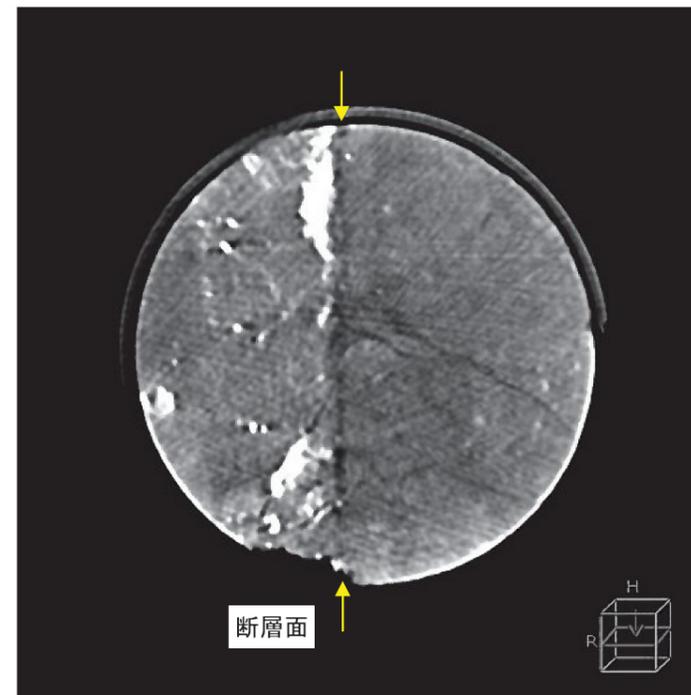
228.91m付近 CT画像観察結果

CT画像観察により、他の構造に切られず、三次元的に直線性・連続性に富む断層面の観察及び破碎部性状の確認を行った。

孔口標高: E.L. +64.01m、掘進方向: S52E、掘進角度: 60°、掘進長: 240 m

最大傾斜方向の断面

コア軸直交方向の断面

コア確認によって認められた破碎部のCT画像観察の結果、断層面に沿って、幅2cmの破碎部が認められる。破碎部周辺は変質を受ける。

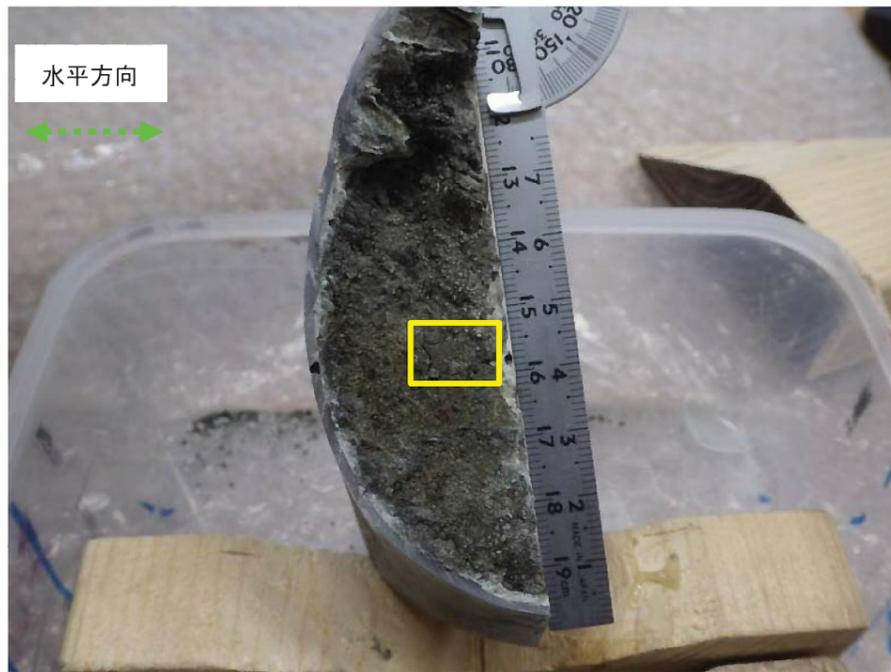
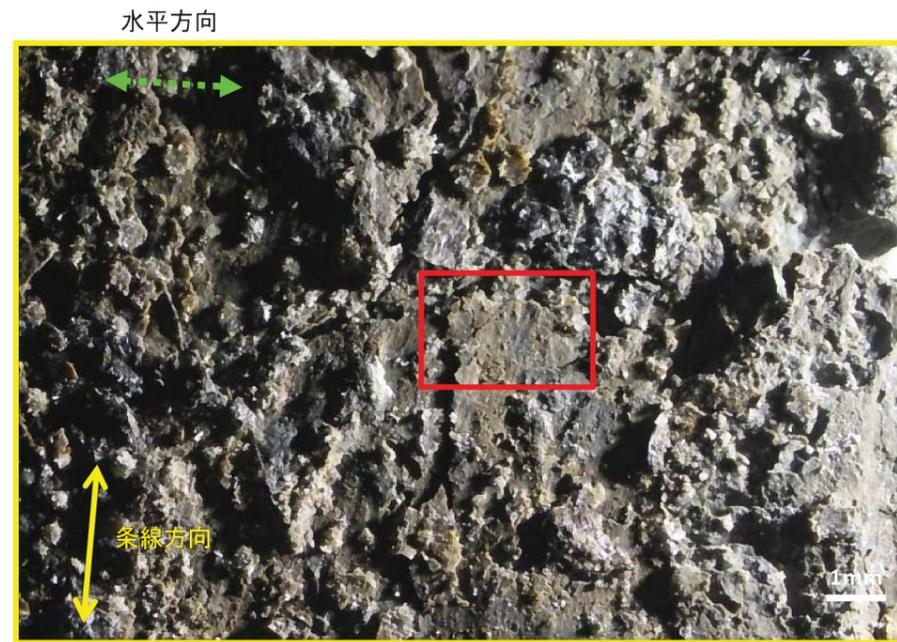
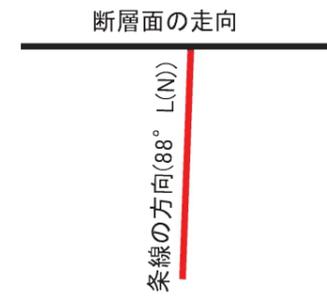
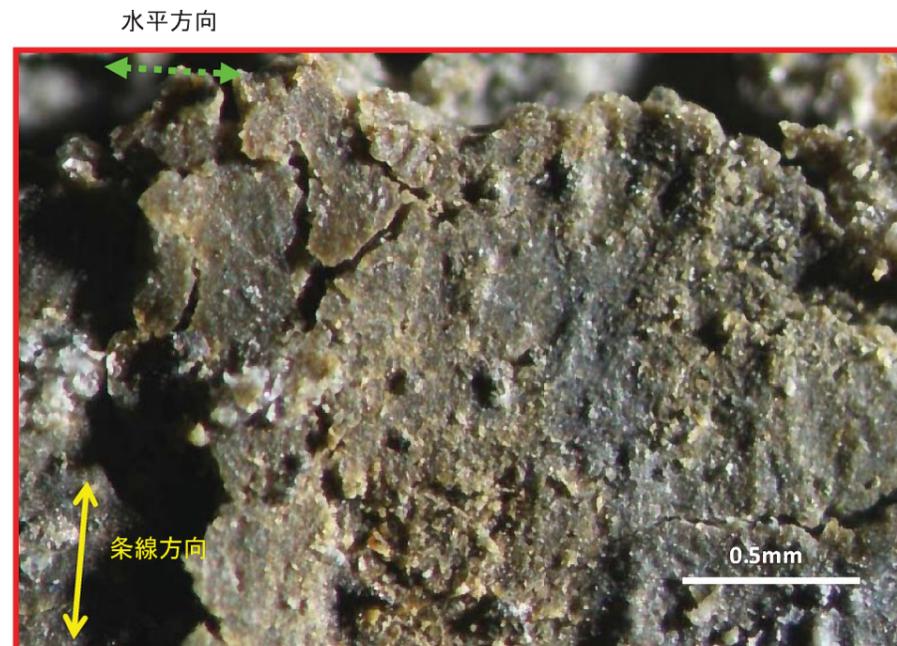
228.91m付近 条線観察結果

CT観察における断層面において条線観察を実施した。

断層面(下盤上面)

断層面の状況

条線の方向を示す模式図は、下盤側の上面を上から見た状況を表す。

CT観察における断層面において条線観察を実施した結果、レイク88° L(N)の条線が認められる。センスは不明。

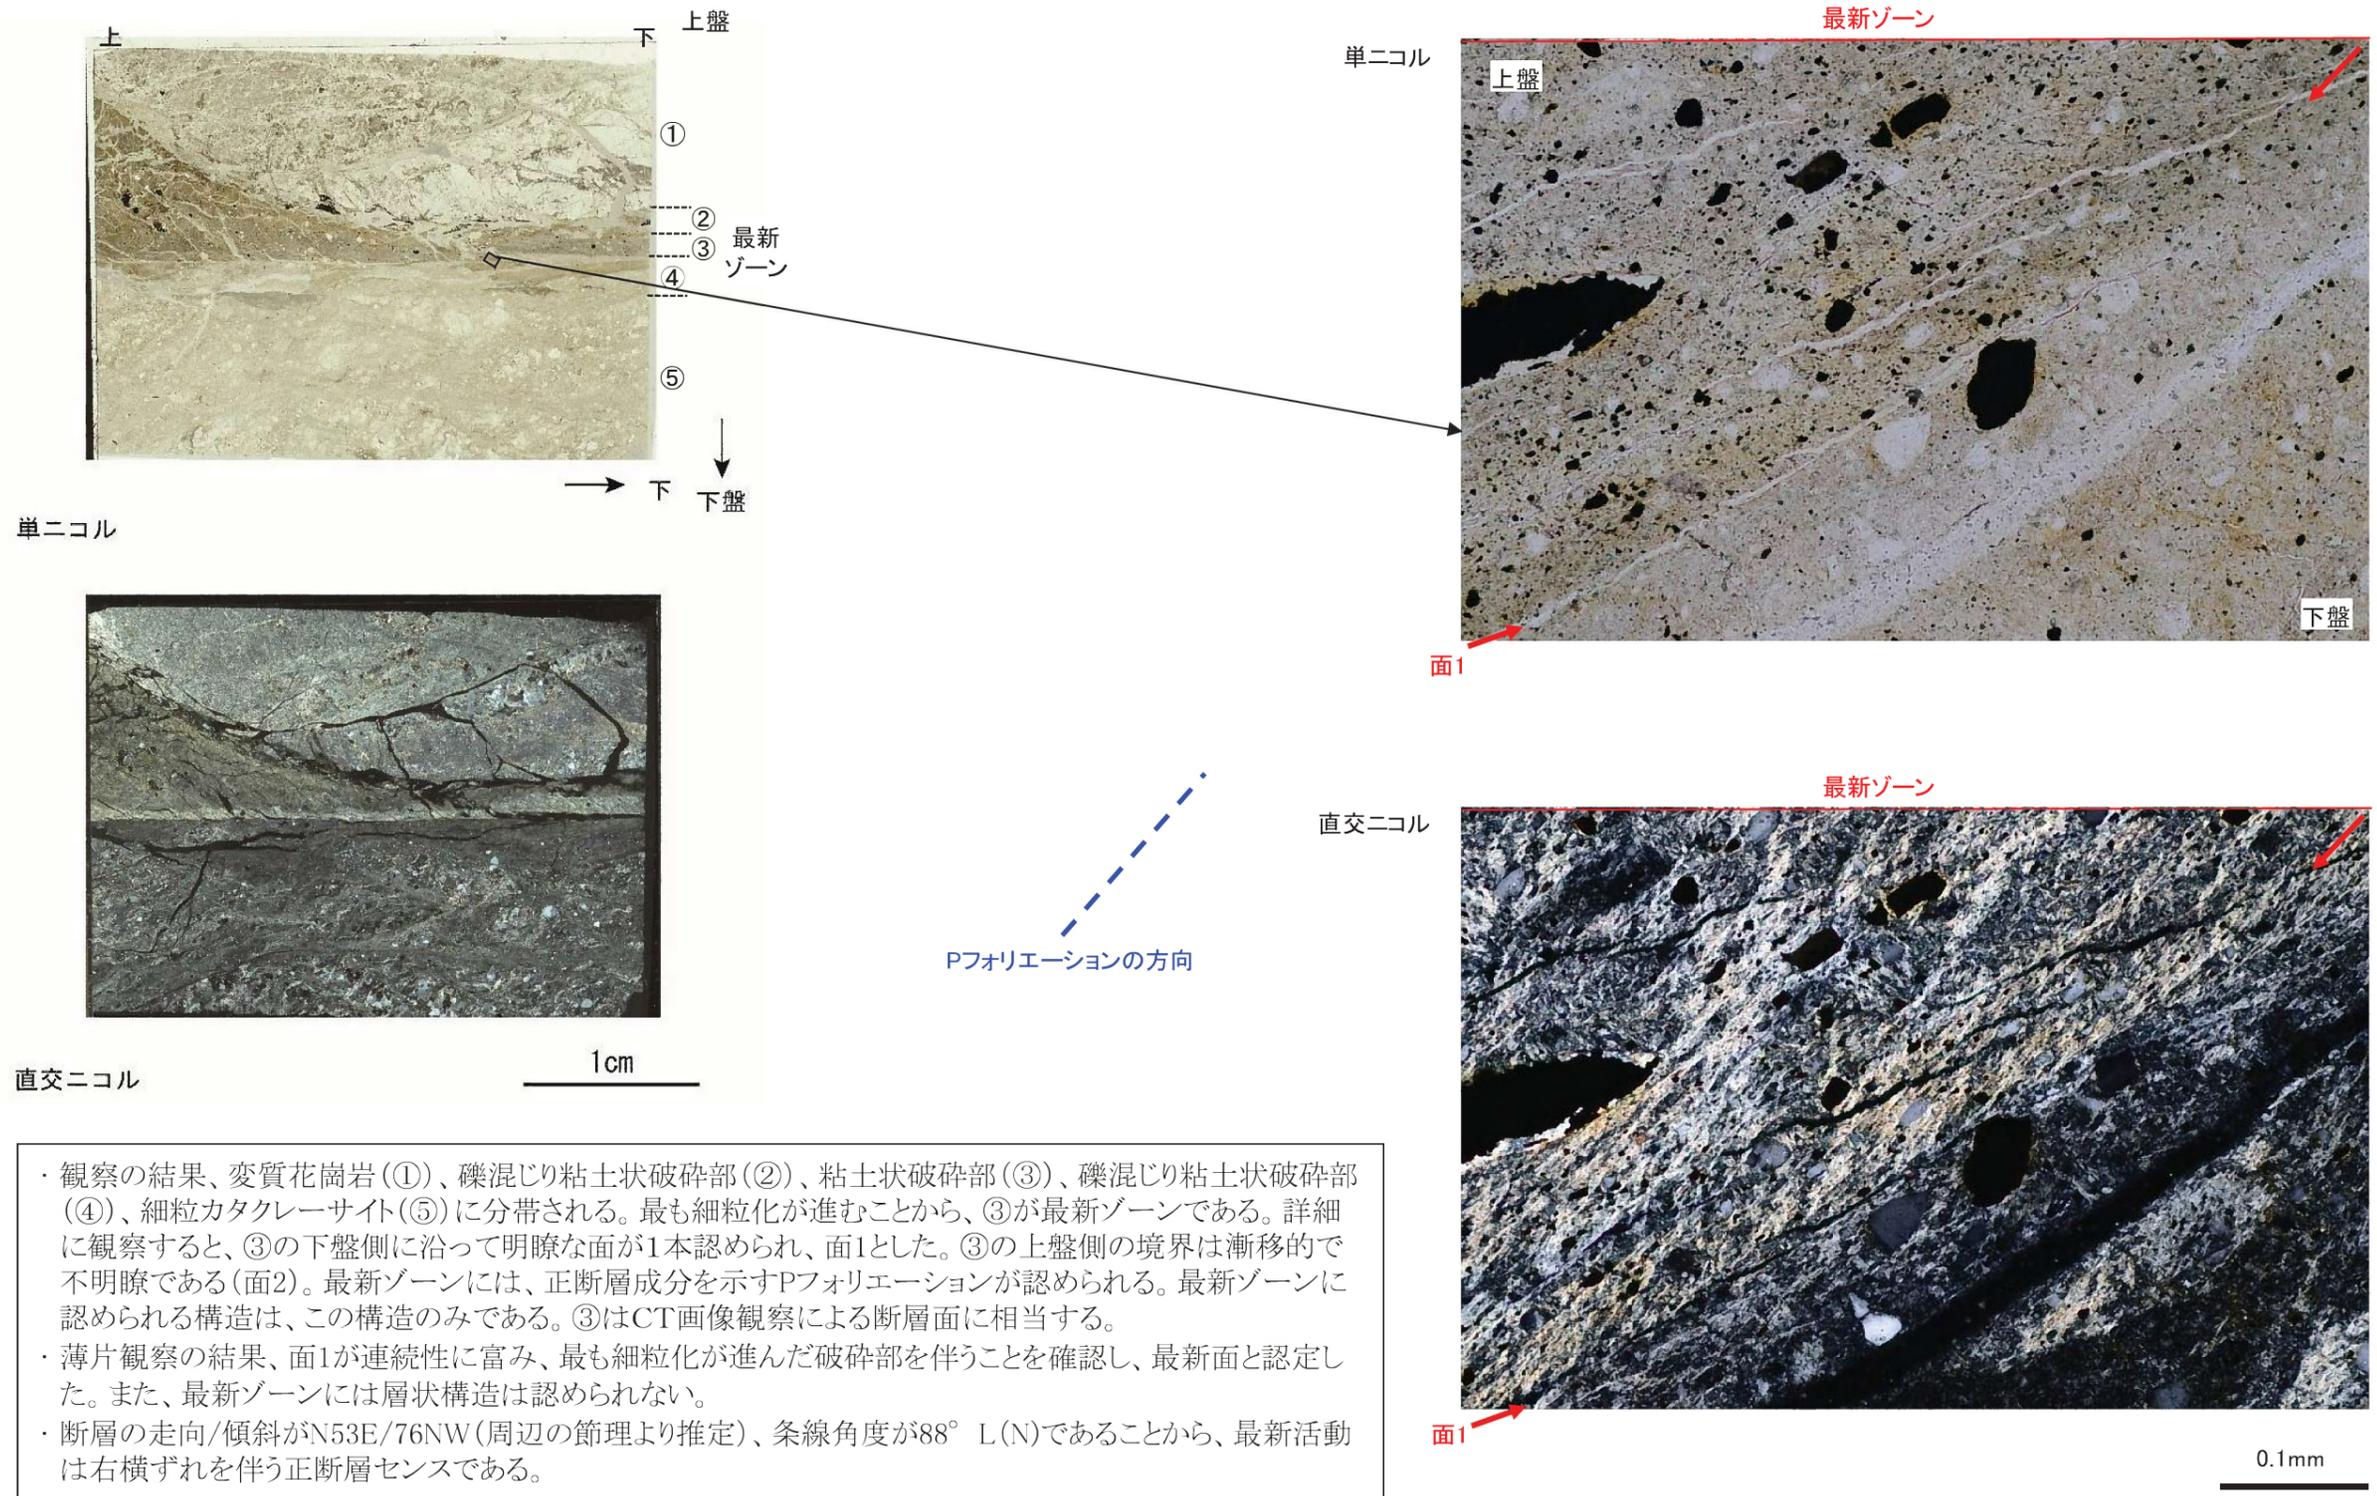
第 1.8.35 図(1) 228.91m 付近 薄片観察結果(1)

として認定した破碎部のうち 228.91m付近で認められた破碎部の薄片を観察した。

・ 観察の結果、変質花崗岩(①)、礫混じり粘土状破碎部(②)、粘土状破碎部(③)、礫混じり粘土状破碎部(④)、細粒カタクレサイト(⑤)に分帯される。最も細粒化が進むことから、③が最新ゾーンである。詳細に観察すると、③の下盤側に沿って明瞭な面が1本認められ、面1とした。③の上盤側の境界は漸移的で不明瞭である(面2)。最新ゾーンには、正断層成分を示すPフォーリエーションが認められる。最新ゾーンに認められる構造は、この構造のみである。③はCT画像観察による断層面に相当する。

・ 薄片観察の結果、面1が連続性に富み、最も細粒化が進んだ破碎部を伴うことを確認し、最新面と認定した。また、最新ゾーンには層状構造は認められない。

・ 断層の走向/傾斜がN53E/76NW(周辺の節理より推定)、条線角度が88° L(N)であることから、最新活動は右横ずれを伴う正断層センスである。

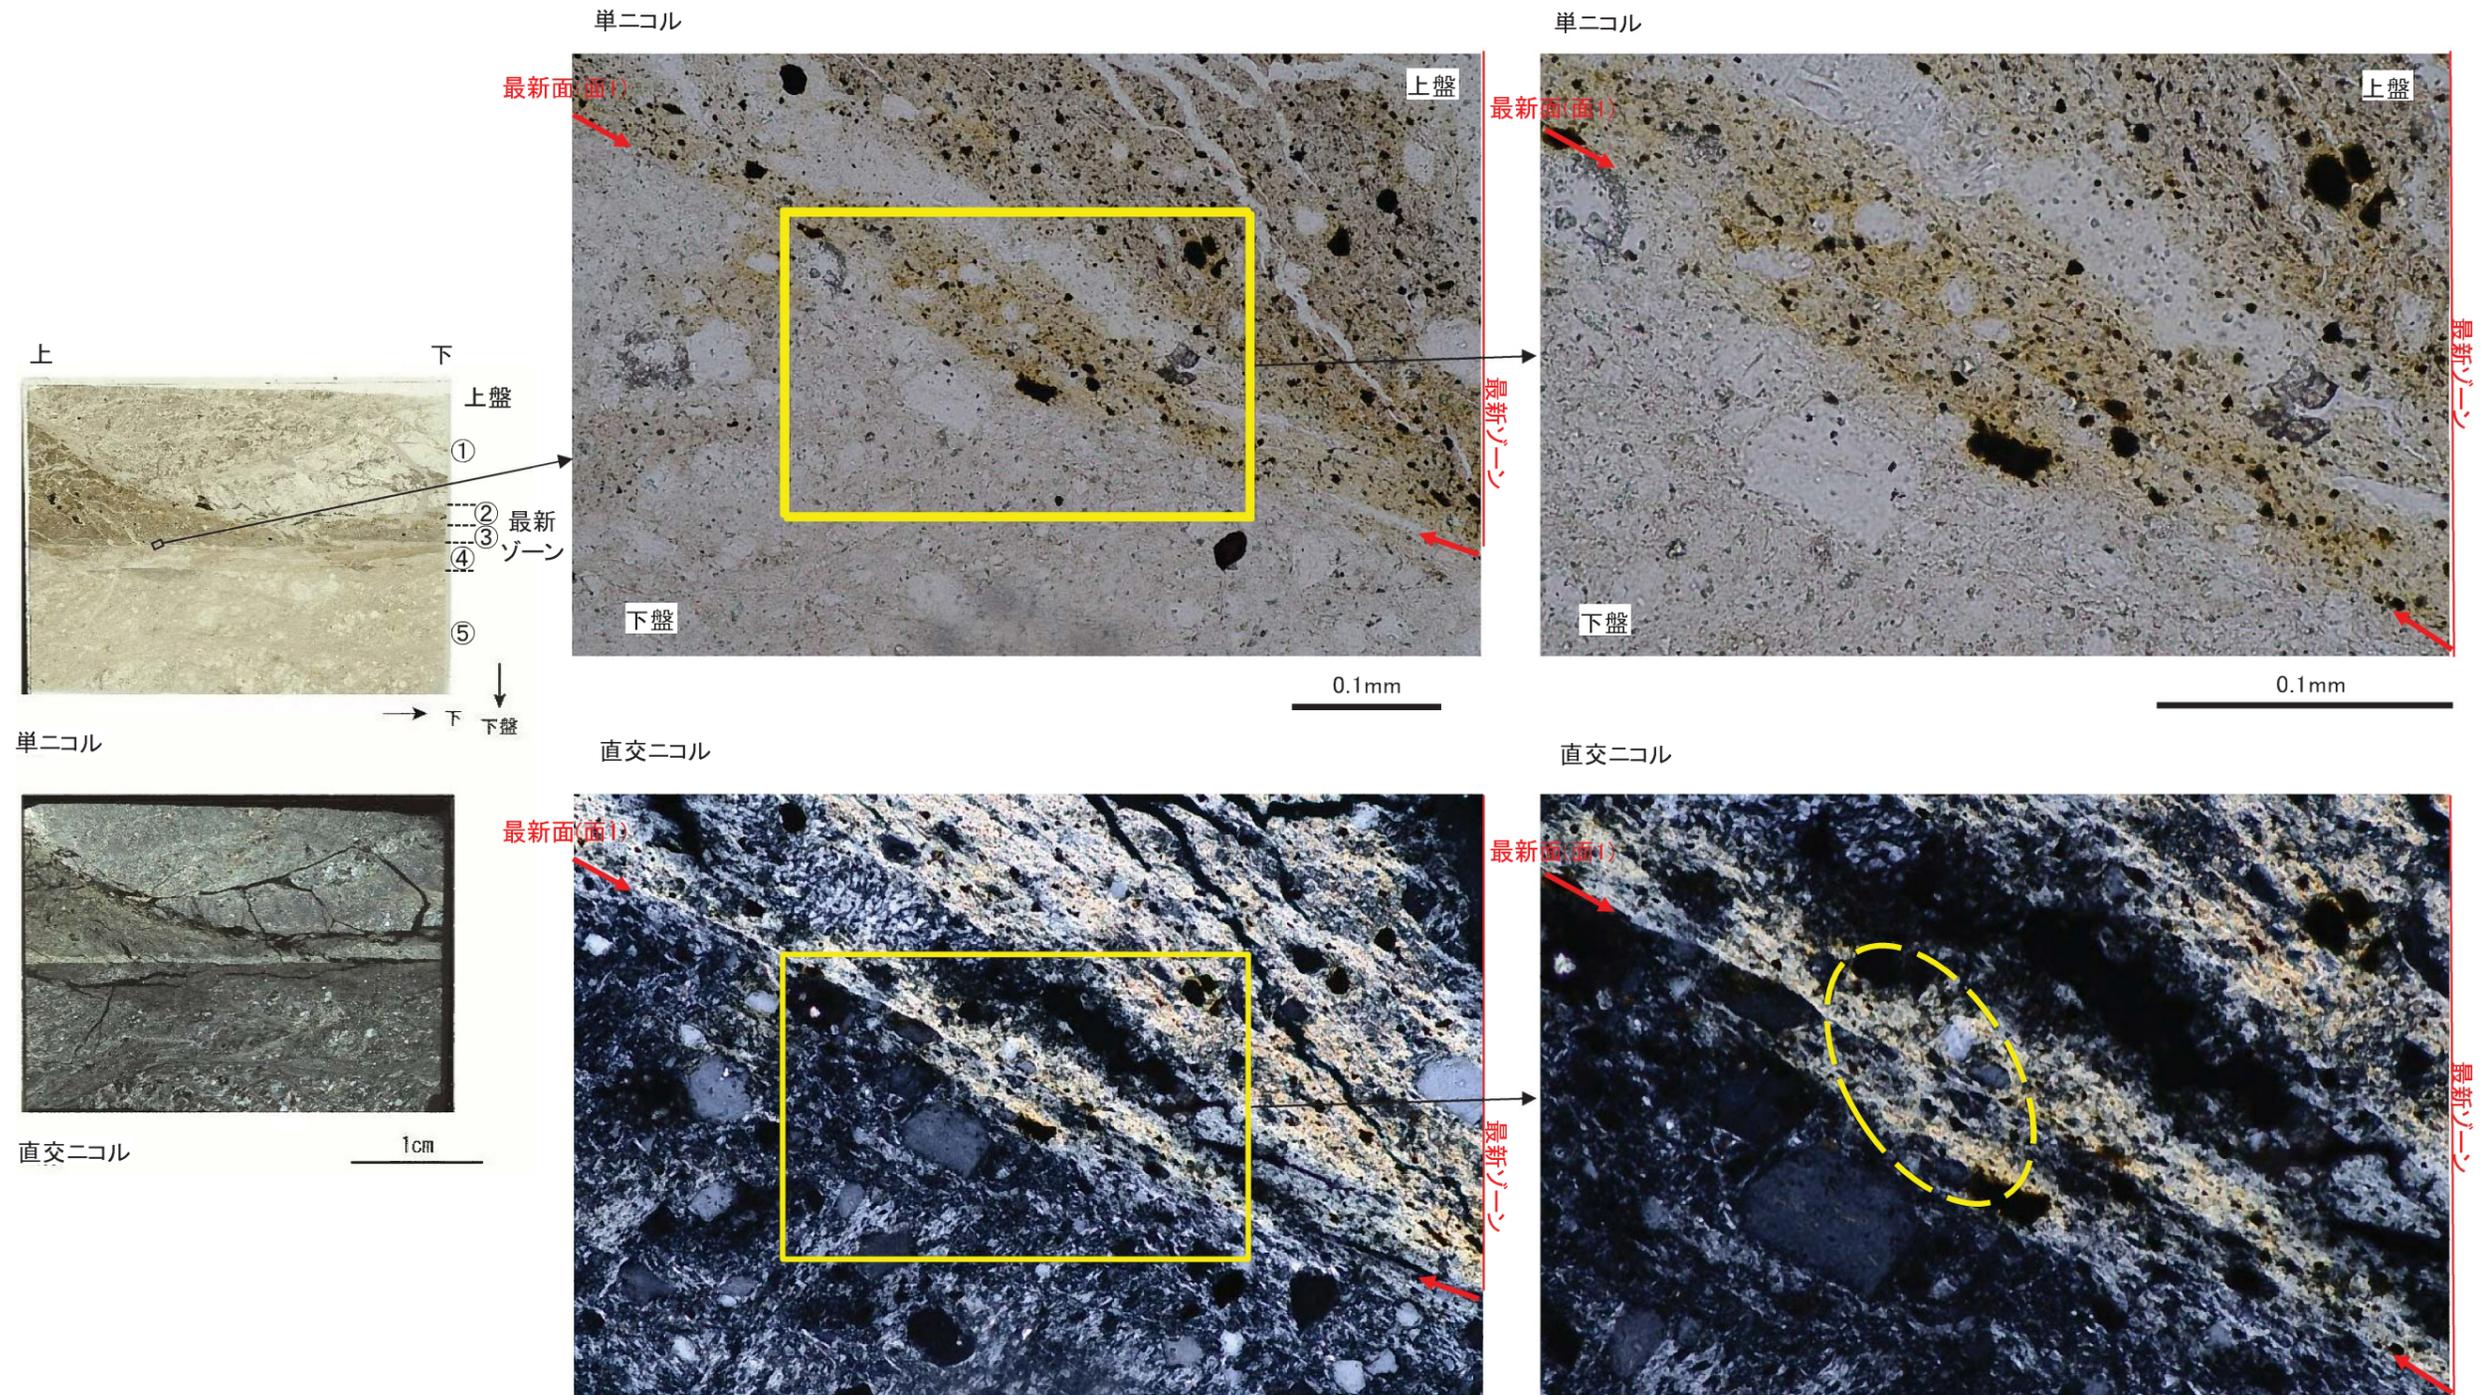
228.91m付近 薄片観察結果(2)

として認定した破砕部のうち 228.91m付近で認められた破砕部の最新面(面1)と粘土鉱物との関係について詳細な観察を行った。

・最新面(面1)及びその周辺に粘土鉱物が網目状に発達しており、最新面(面1)が粘土鉱物で充填され不明瞭になっている。
 ・また、この粘土鉱物には最新面(面1)を横断しているものがあり、変形していない。

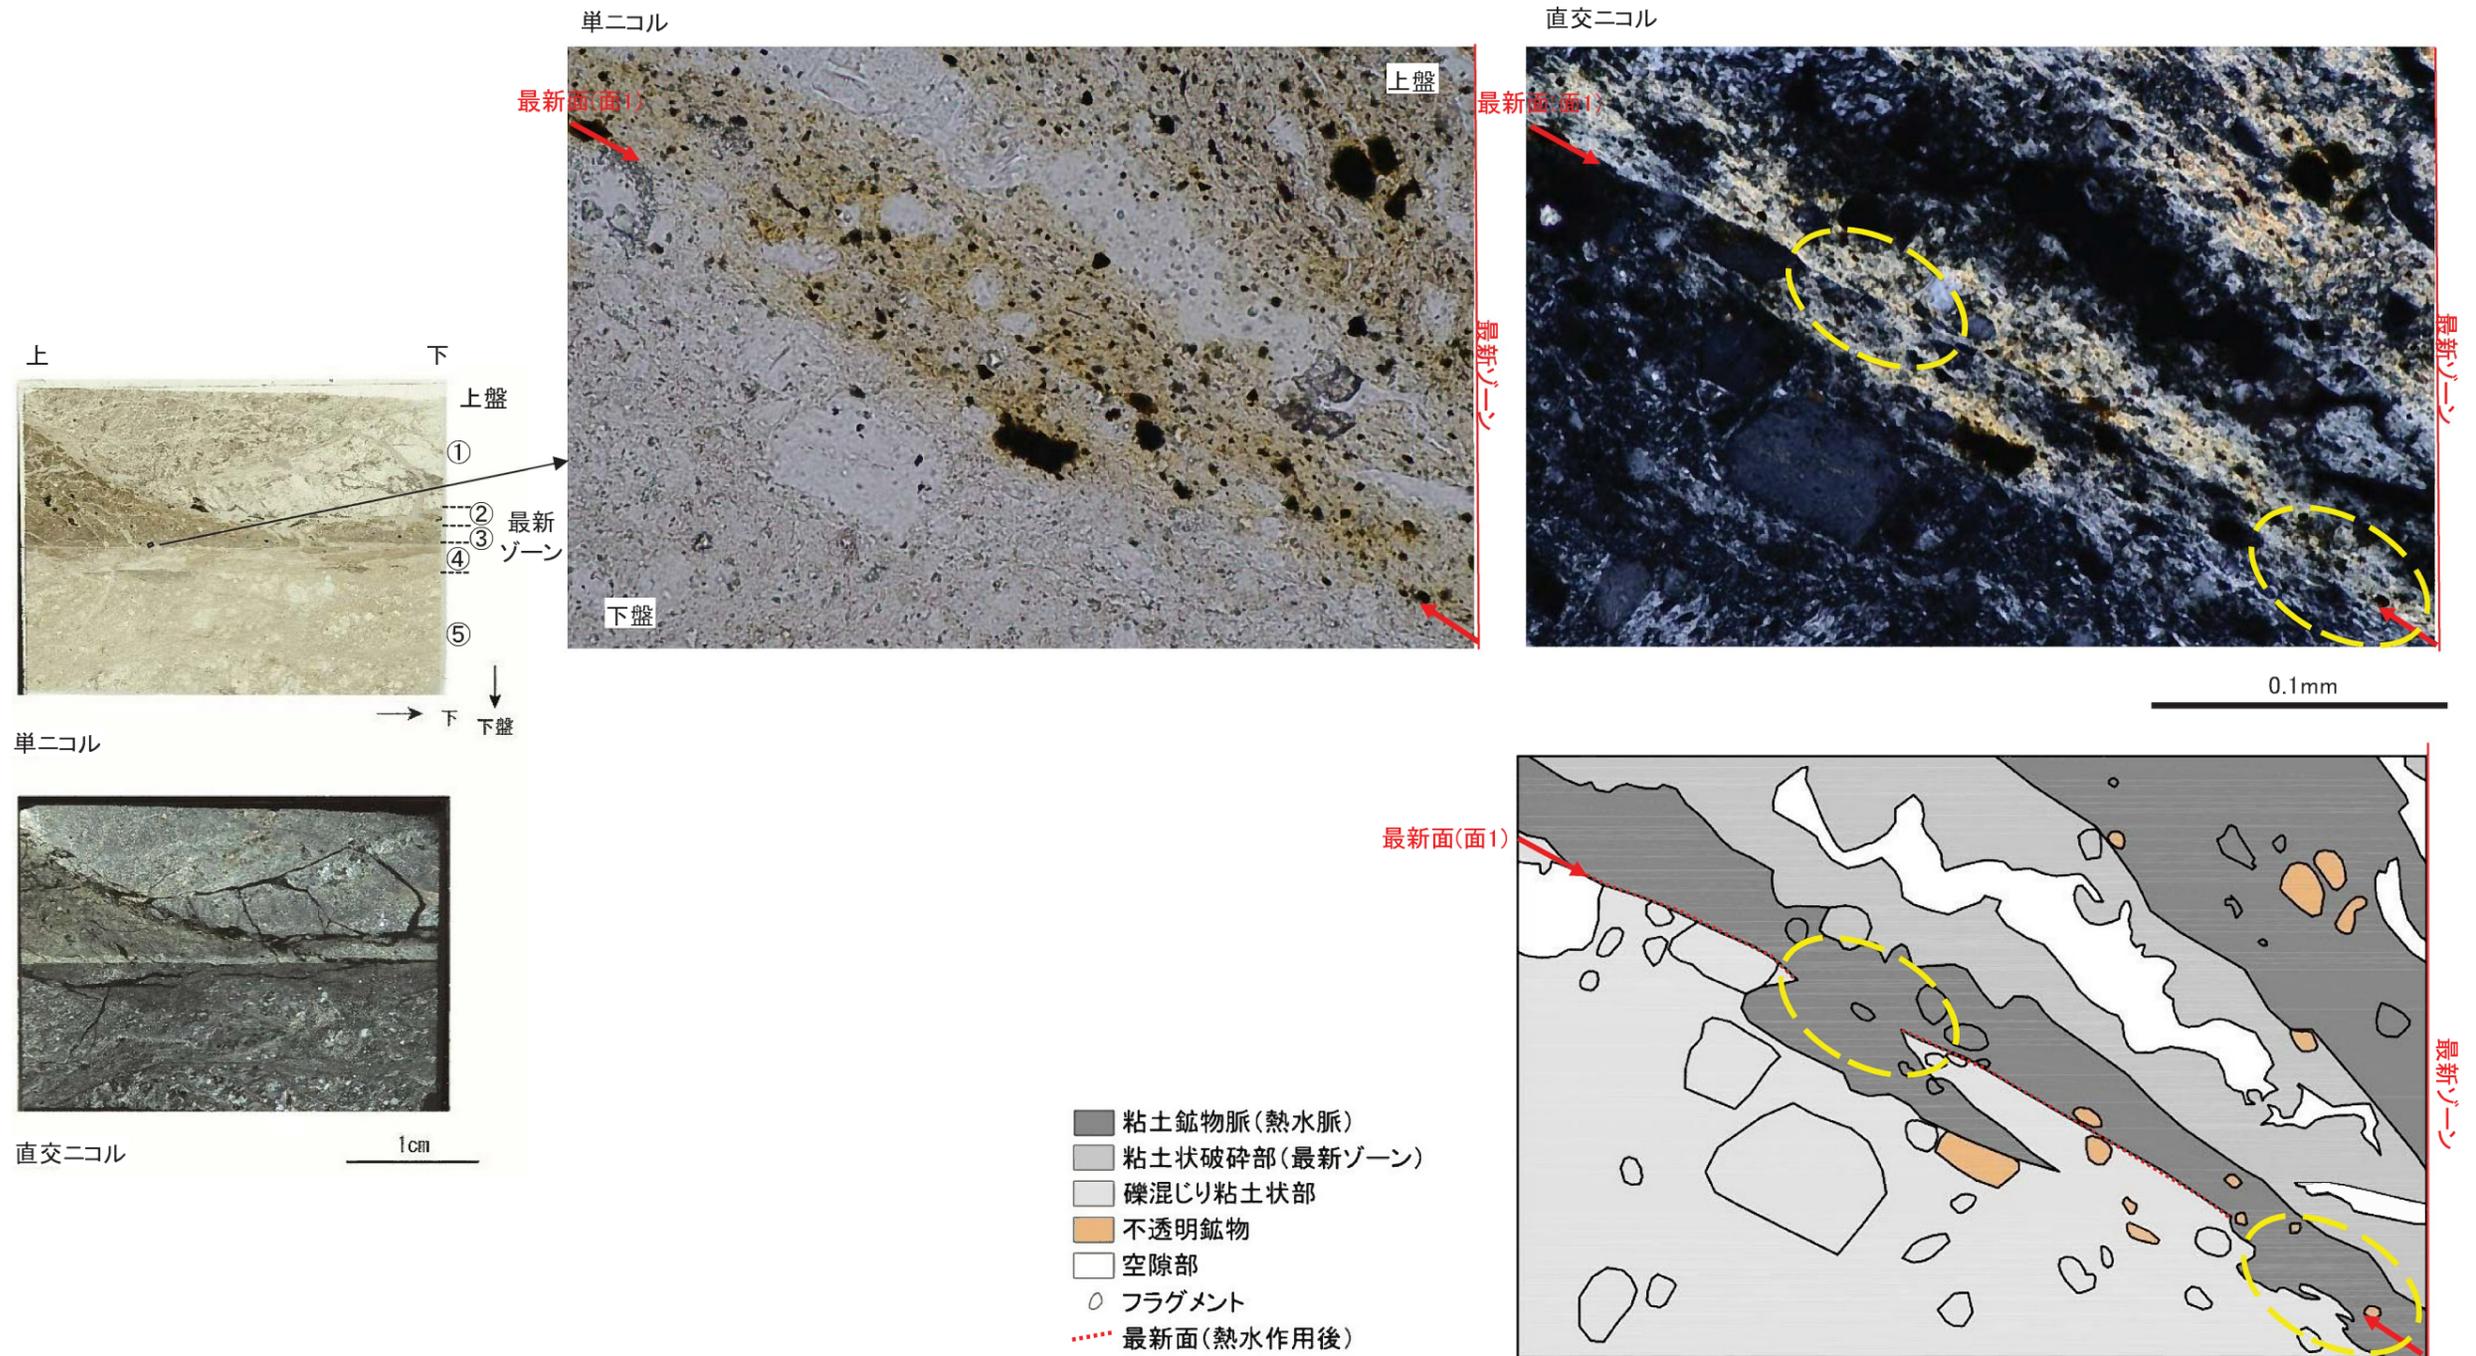
第 1.8.35 図(3) 228.91m 付近 薄片観察結果(3)

として認定した破碎部のうち 228.91m付近で認められた破碎部の最新面(面1)と粘土鉱物との関係について詳細観察結果のスケッチを以下に示す。

・最新面(面1)及びその周辺に粘土鉱物が網目状に発達しており、最新面(面1)が粘土鉱物で充填され不明瞭になっている。
 ・また、この粘土鉱物には最新面(面1)を横断しているものがあり、変形していない。
