大間原子力発電所  
基準津波の策定について  
(コメント回答)  
(津波堆積物調査 リカバリー孔について)

2020 年 5 月  
電源開発株式会社

# 1. リカバリー孔について（概要）（1／2）

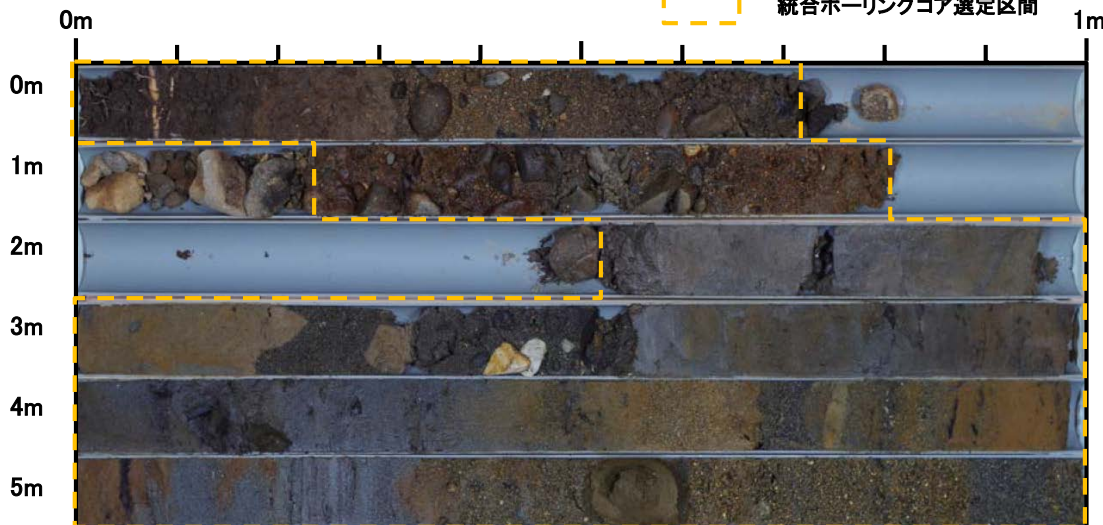
## 3-1. OK4地点(7／10): 柱状図及びボーリングコア写真(OK4-1孔)

- OK4-1孔では、深度2.52m～2.93m, 3.56m～4.55mに細粒層(有機質シルト層及び細粒な有機質砂層)が確認され、このうち下部の細粒層中にイベント堆積物の砂層が認められる。

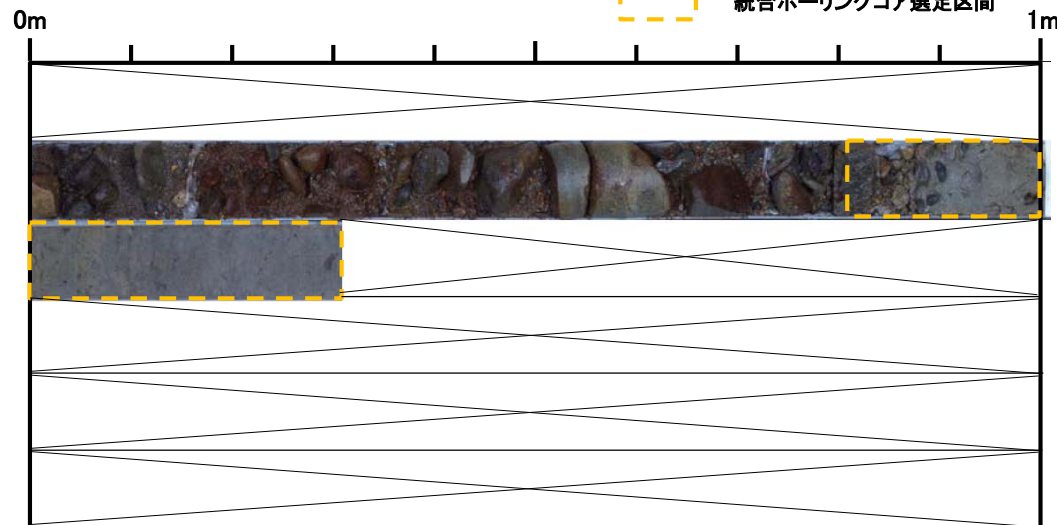
## 3-1. OK4地点(10／10): 柱状図及びボーリングコア写真(OK4-4孔)

- OK4-4孔※1では、深度2.03m～2.31mに細粒層(有機質シルト層)の一部を確認しているが、イベント堆積物は認められない。

※1 OK4-4孔は、OK4-1孔～OK4-3孔のコア欠損区間(深度1.81m～2.00m)のコアを採取するため掘削した。

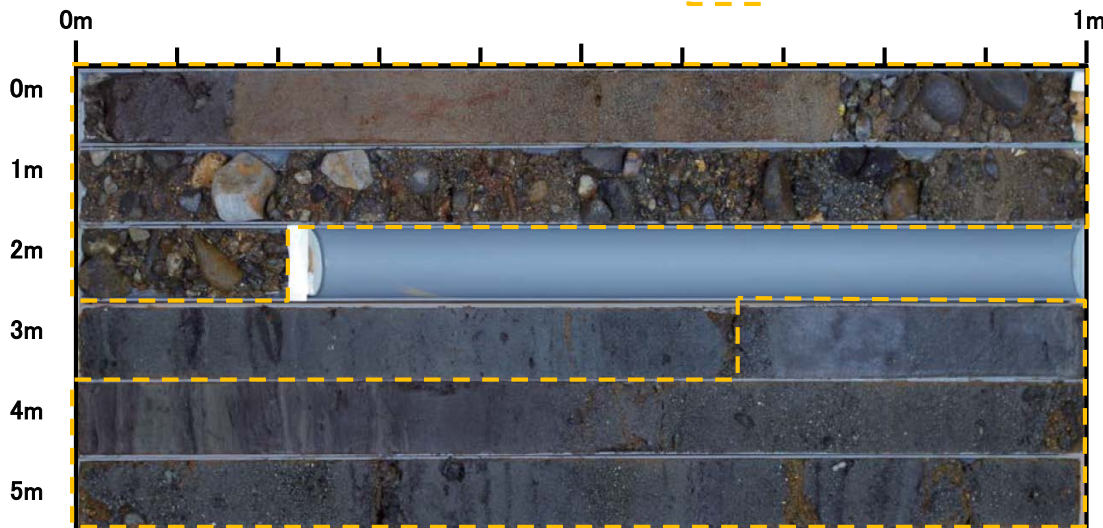
## 3-2. OK6地点(7／8): 柱状図及びボーリングコア写真(OK6-1孔)

- OK6-1孔では、深度3.67m～4.48mに細粒層(有機質シルト層)を確認しているが、イベント堆積物は認められない。

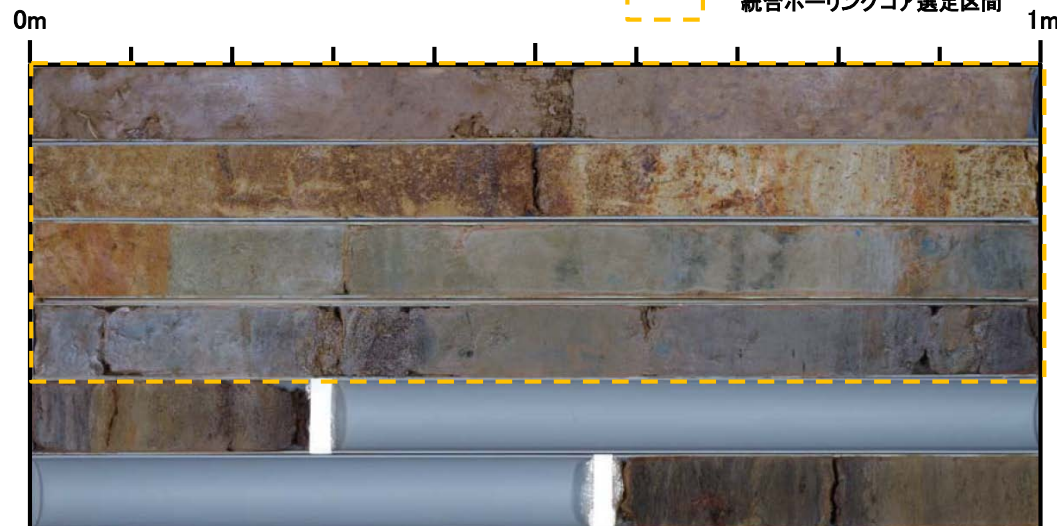
## 3-5. OK18地点(7／8): 柱状図及びボーリングコア写真(OK18-1孔)

- OK18-1孔では、深度0.00m～4.26m、5.59m～6.00mに細粒層（シルト層及び有機質シルト層）の一部が確認され、このうち上部の細粒層中にイベント堆積物の砂層が認められる。
