地震・津波対策の進捗状況

内閣府「日本海溝・千島海溝沿いの巨大地震モデル検討会」
公表内容を踏まえた対応状況等について

2020年6月15日

東京電力ホールディングス株式会社

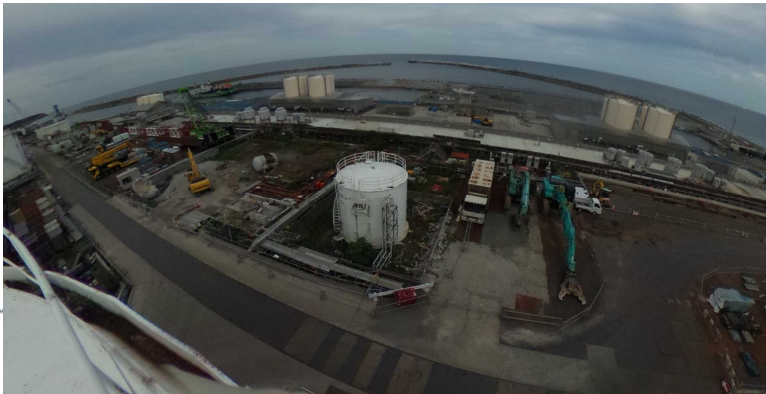
L型防潮堤施工前(2019年9月20日撮影)

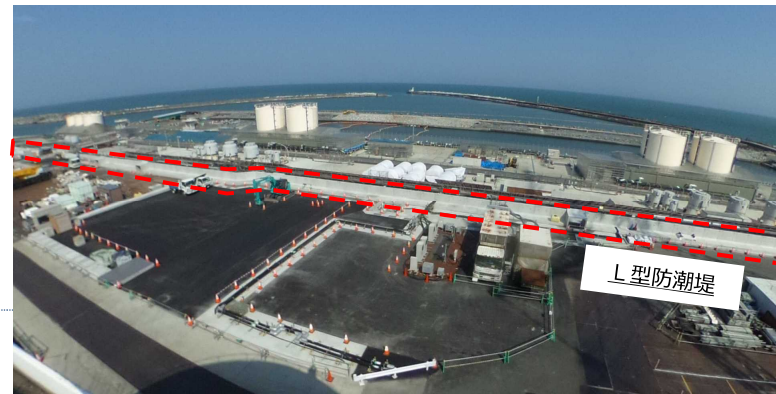
L型防潮堤施工後(2020年4月4日撮影)

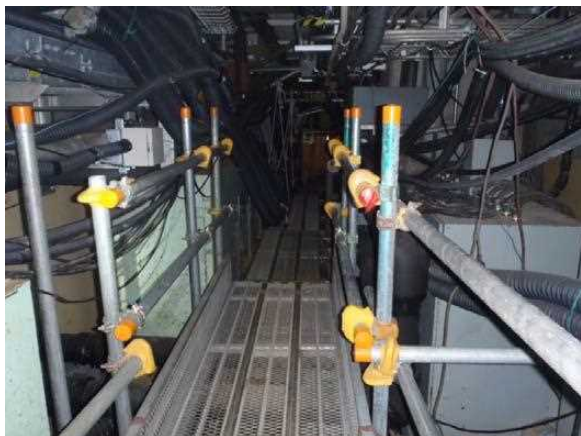
写真1：堰設置予定箇所

- 原子炉建屋出入口であるエアロック扉での閉止は、地震後に設置した配管ケーブルにより狭隘で作業性が悪く、約1mSv/h以上の高線量である。
 - 防水区画位置を見直し、タービン建屋通路（写真1）に堰を設置する。
- タービン建屋通路全幅を塞ぐ堰を計画していたが、堰設置において、天井の配管・ケーブルラック等が障害となっている（写真2）。
 - 施工可能な最大高さT.P.約11.2mの堰を設ける（図1）。

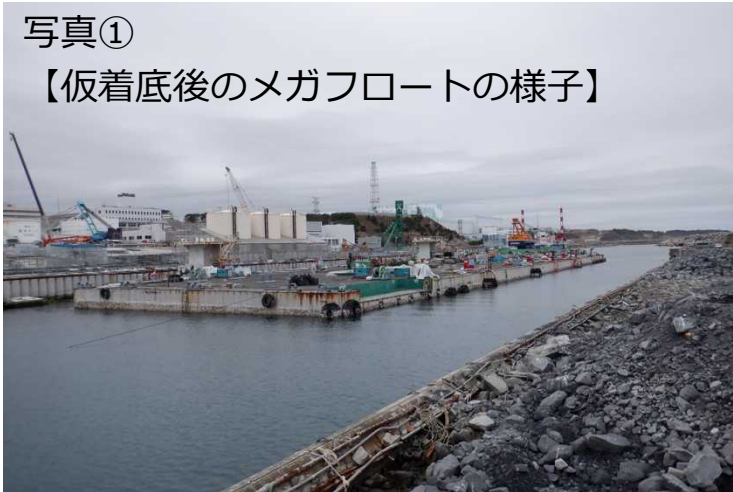
写真①

【仮着底後のメガフロートの様子】

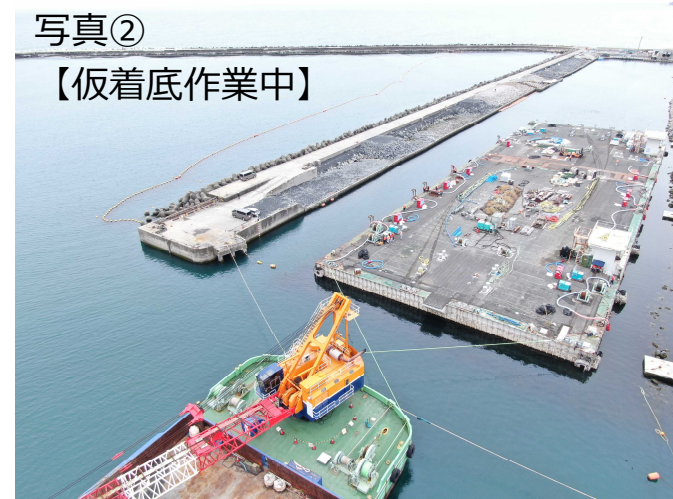
写真②

【仮着底作業中】

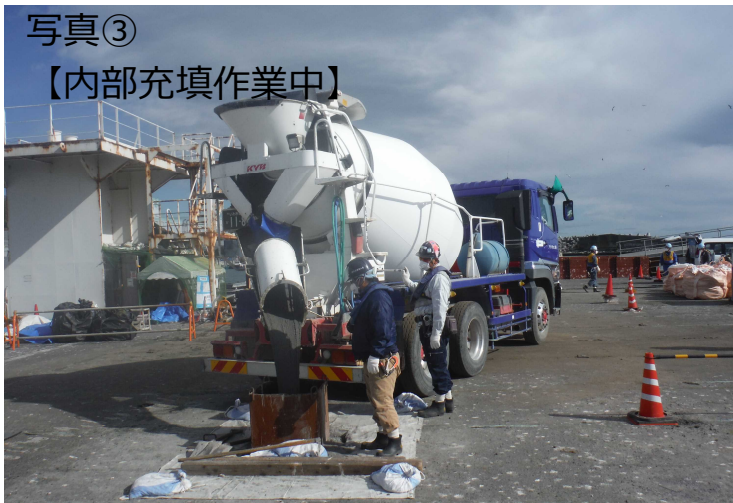
写真③

【内部充填作業中】

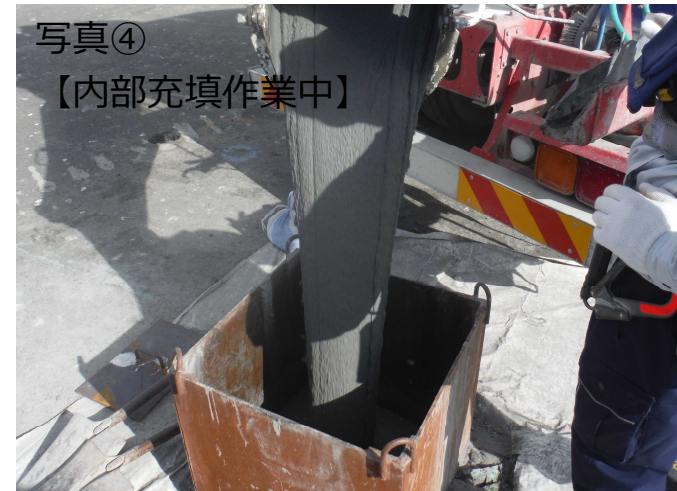
写真④

【内部充填作業中】
