柏崎刈羽原子力発電所第7号機 工事計画審査資料	
資料番号	KK7補足-028-10-11 改1
提出年月日	2020年5月11日

高圧代替注水系ポンプの耐震性についての計算書に関する補足説明資料

高圧代替注水系ポンプの加振試験について

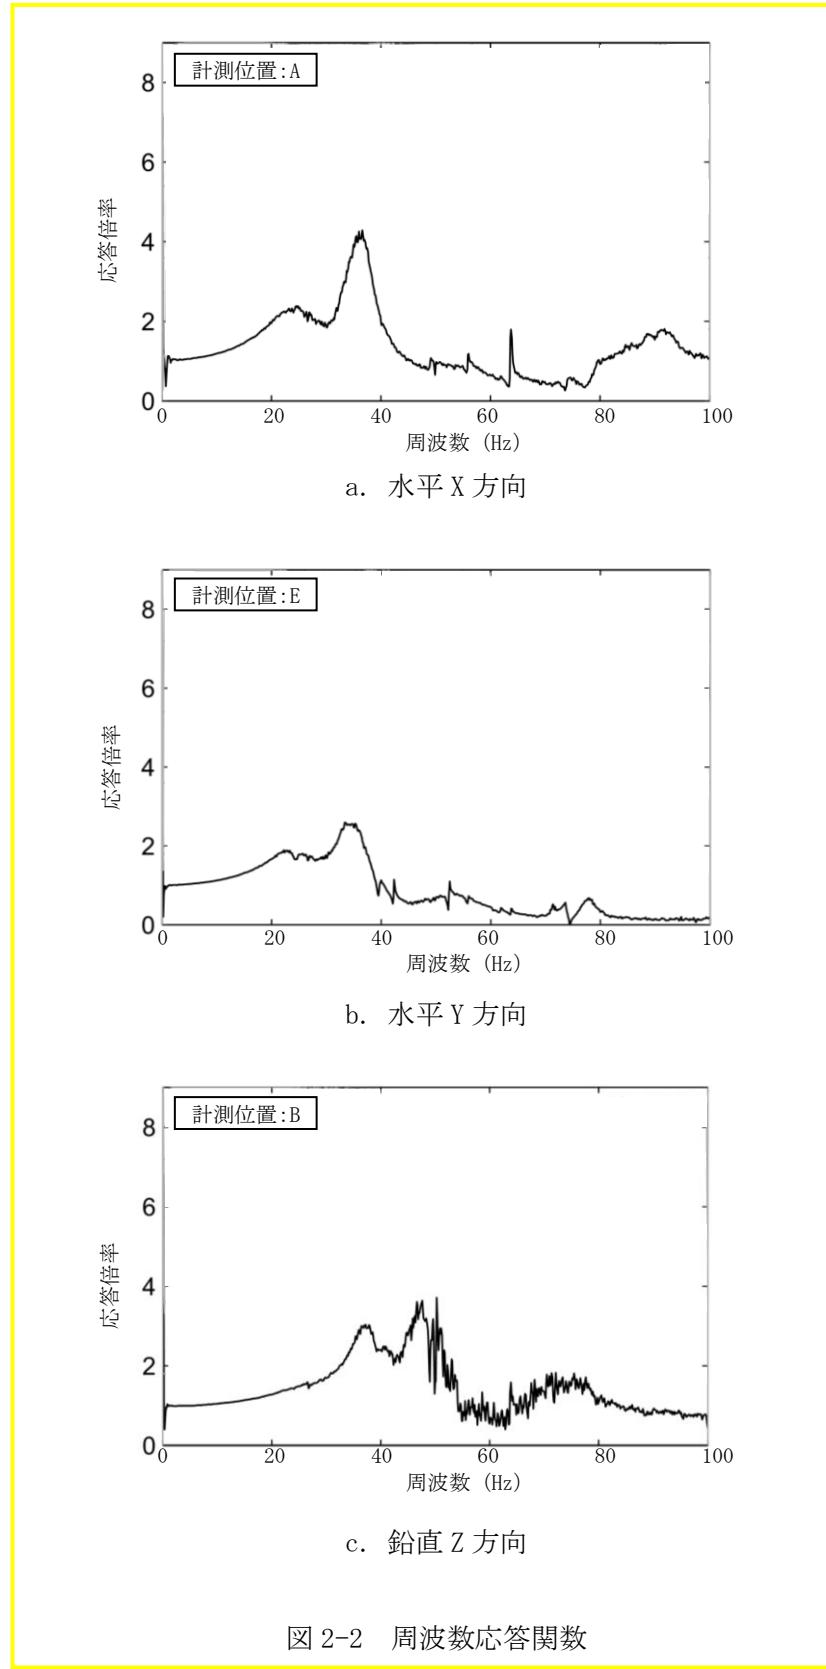
図 2-2 周波数応答関数

試験により得られた周波数応答関数を図 2-2 に、各軸方向の固有周期を表 2-1 に示す。各軸方向について剛構造と見なせる固有周期 0.05 秒を十分に下回る結果が得られた。

ポンプに 3 軸加速度計を取り付け、加振波として [] までの範囲でランダム波を使用した各軸単独加振を実施し、応答加速度から周波数応答関数を得て、固有周期について求める。計測センサー取付位置を図 2-1 に示す。
