北海道札幌市中央区南1条西17丁目
北海道公立大学法人札幌医科大学
理事長 塚本 泰司

密封線源（シード線源、ヨウ素 125）の所在不明について

標記の件について、放射性同位元素等の規制に関する法律第31条の2の規定に基づき、下記のとおりご報告いたします。

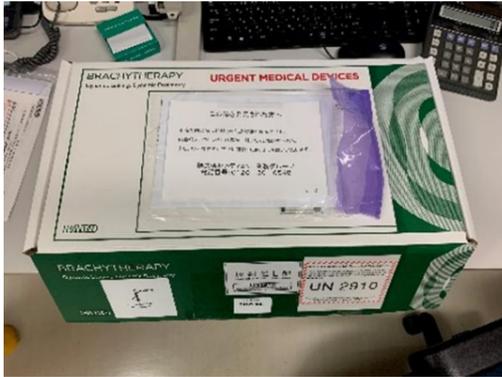
所在不明となったシード線源の納品時と同様の段ボール箱及び内容物を図 1～5 に示す。同線源は、内部が二段構造の段ボール箱に梱包され、上段に付属品一式、下段に金属製の遮蔽容器に入った線源が収納された状態で納品される。

図 1-1. 段ボール箱外観
寸法：約 260mm×490mm×140mm

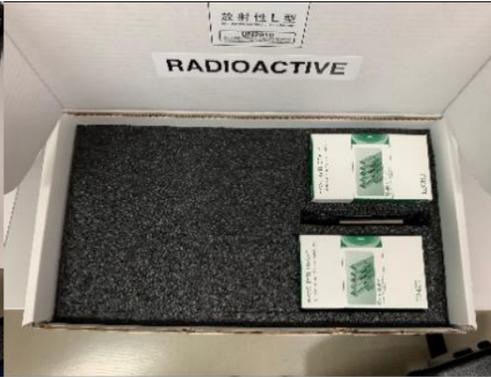
図 1-2. 内容物上段
(付属品一式)

当該線源は、段ボール箱に梱包された状態で納品され、附属病院地下1階の核医学検査室内の操作室にて技師A（当該業務経験8年間）が受領し、同操作室内の床（図6-②）へ置いた。技師Aは、技師B（当該業務経験2か月間）に、受領した段ボール箱を開封し、中に入っている物品を取り出しておくように指示した。技師B・技師C（当該業務経験2か月間）は、段ボール箱の上段に入っていた付属品一式を取り出し、同操作室の机の上（図6-③）に置いたが、下段に線源が入っていることを知らなかったため、線源を取り出さずに段ボール箱は同操作室の床へ置いたままにした。

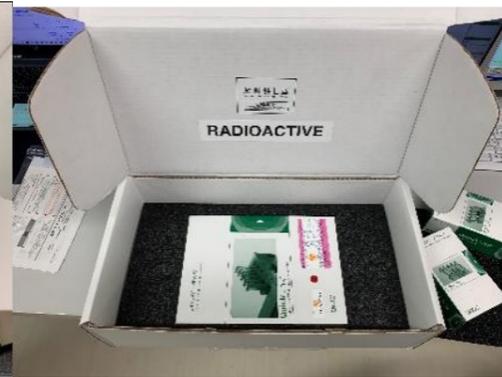
図 1-3. 内容物下段
(線源が入った紙パッケージ)

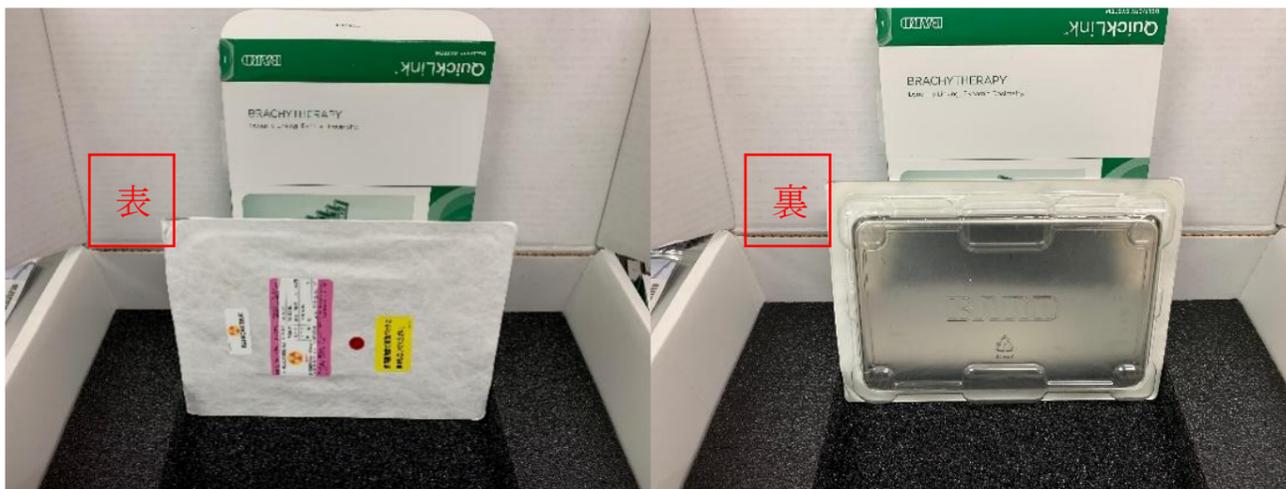
図 2. 線源が入った紙パッケージを開封した状態 (紙とプラスチックに梱包された金属製の遮蔽容器)

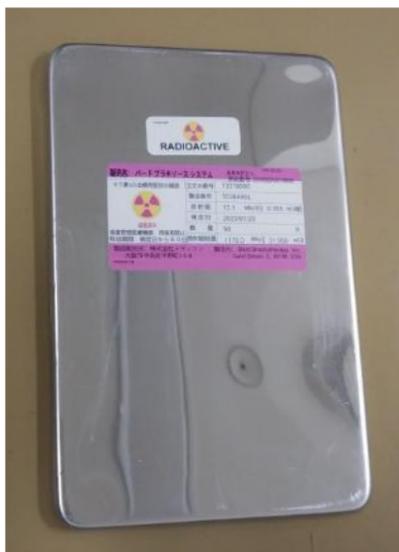
図 3. 遮蔽容器外観
材質：スズ・アンチモン合金
寸法：約 225mm×145mm×10mm
厚さ：1.27mm

今回所在不明となった線源（ヨウ素 125、13.1MBq/個、95 個）の人体・環境への影響を評価するために、当該線源から 1m の場所において、核種（ヨウ素 125）が全て崩壊するまでに受ける実効線量を以下の計算式^{※2}を用いて算出した。なお、当該線源が所在不明となったのは、材質がスズ・アンチモン合金である厚さ 1.27mm の容器（図 3）に収納された状態であり、同容器による遮蔽については材質の密度と厚さを考慮し、データとして利用可能な鉄 1mm 厚の実効線量透過率の値を代用した。

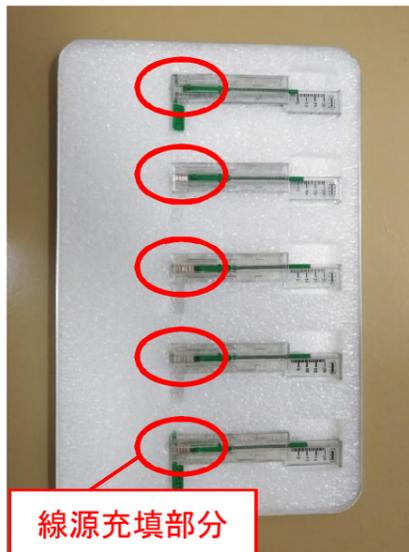
図 4. 遮蔽容器内部
(線源収納の様子)
5本のプラスチック製の各カートリッジに線源が15～20個充填されている状態
(合計95個)

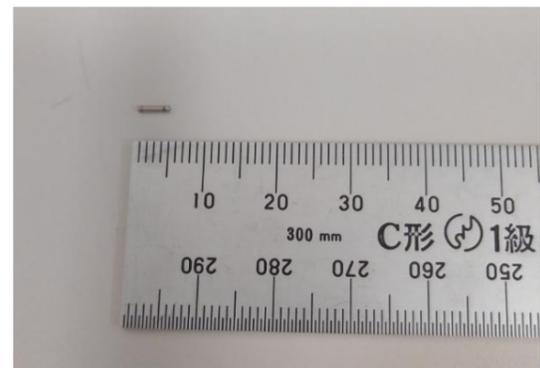
図 5. 線源 (1個あたり)
材質：純チタン製カプセルにヨウ素 125 を吸着させたアルミニウムワイヤを密封
寸法：直径 0.8mm、長さ 4.5mm
ヨウ素 125、13.1MBq/個

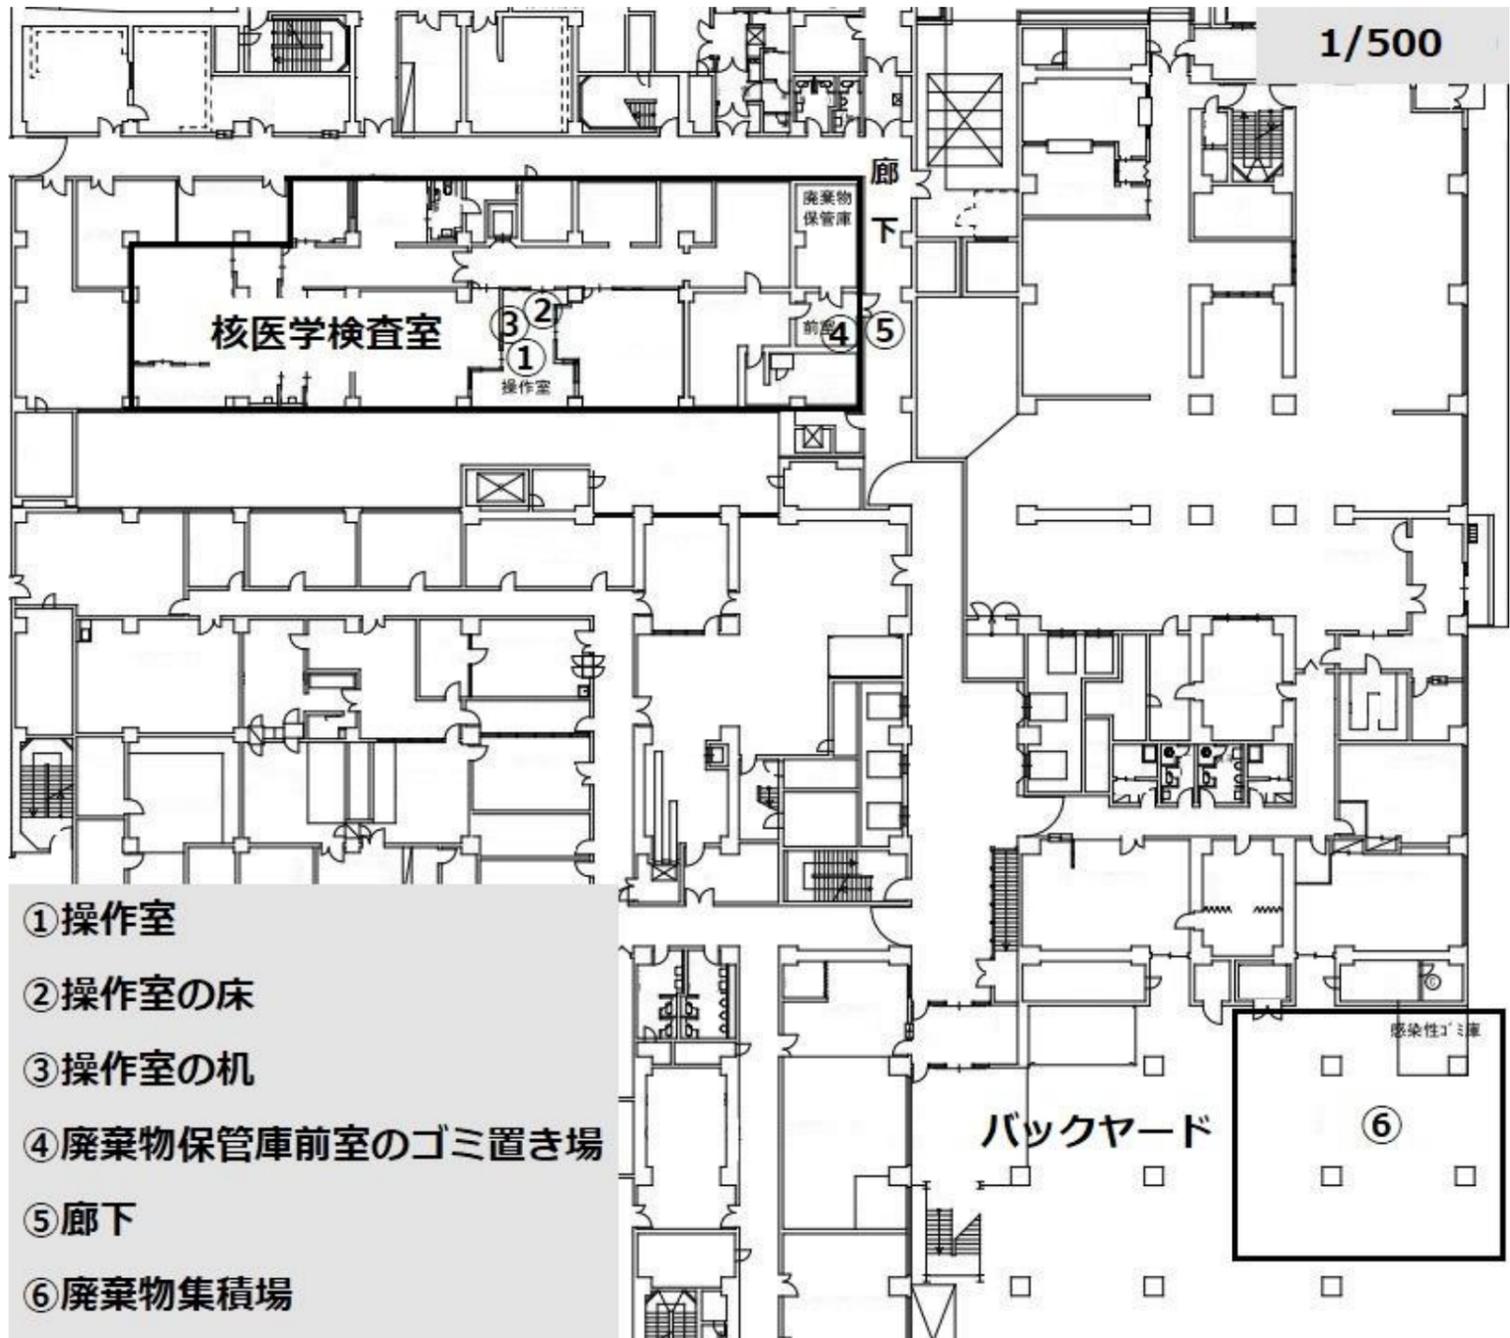
図6. 核医学検査室及び廃棄物集積場(地下1階)

本学附属病院内の平面図を図6、図7に示す。通常、シード線源は核医学検査室の操作室(図6-①)へ納品され、診療放射線技師(以下「技師」という)がRI病棟準備室貯蔵箱(図7-①)に保管を行う。空となった段ボール箱は廊下(図6-⑤)へ搬出され、廃棄物集積場(図6-⑥)へ回収される。

技師Cは、同操作室の床に置いてあった当該段ボール箱を核医学検査室内にある廃棄物保管庫前室のゴミ置き場（図6-④）へつぶさない状態で置いた。

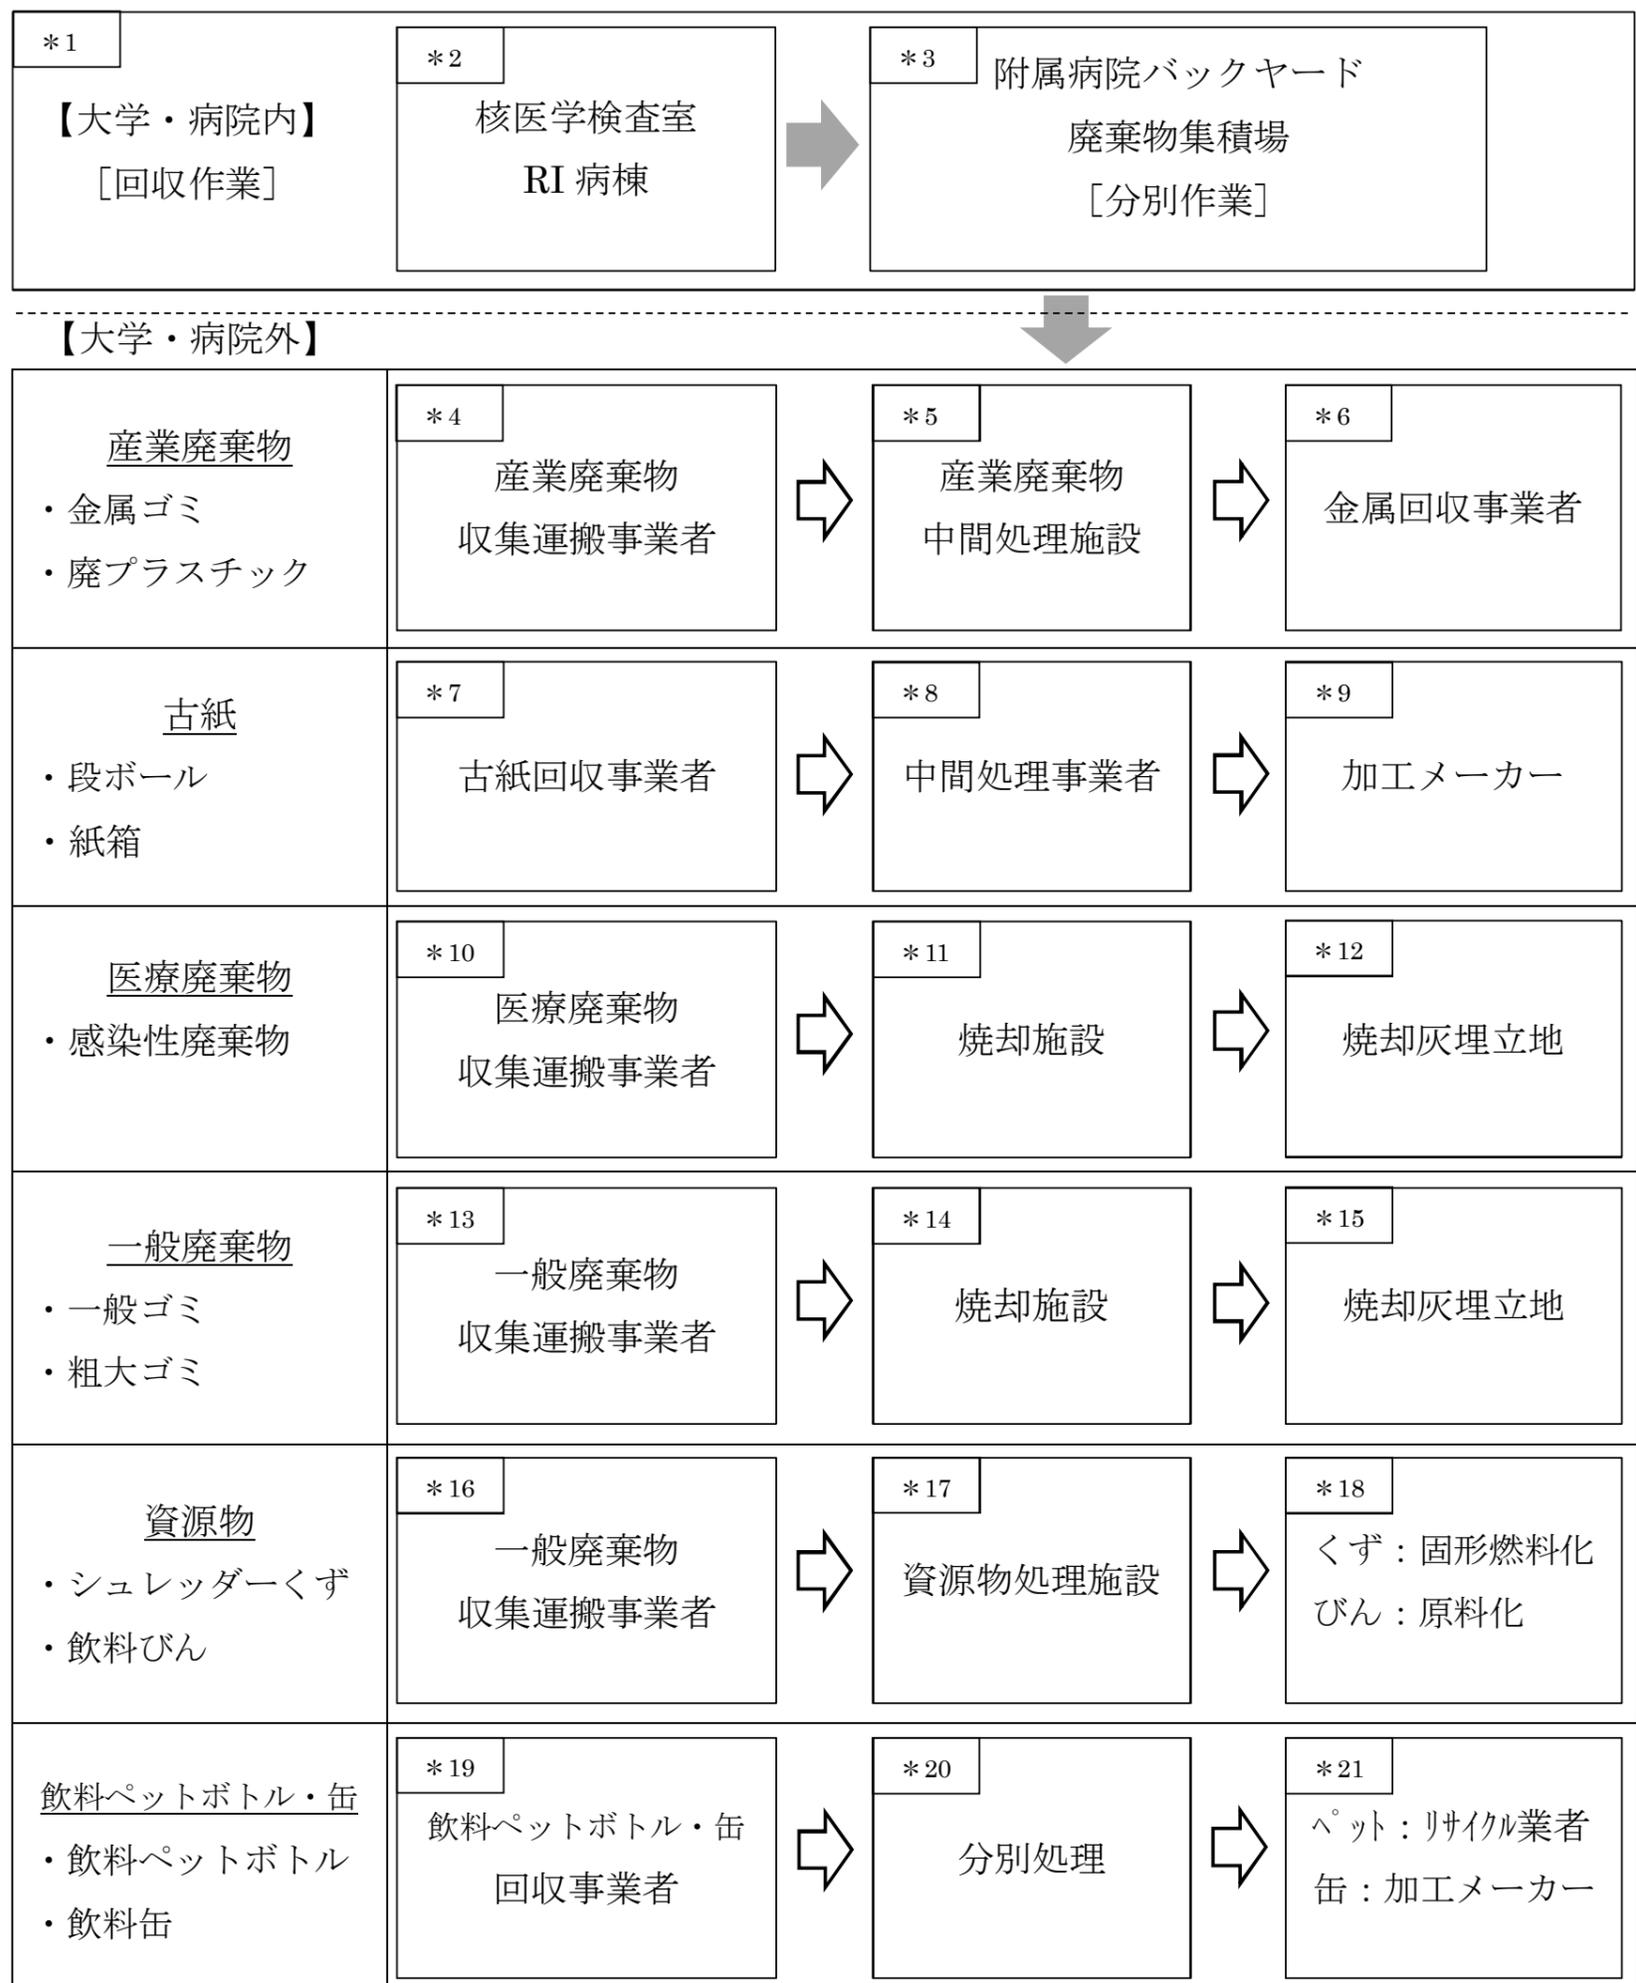
図8. 廃棄物の回収・分別・廃棄フロー

本大学・本病院内からの廃棄物の回収・分別・廃棄フローを図8に示す。通常、廃棄物は清掃委託事業者職員（以下「清掃員」という）が回収し、廃棄物集積場で分別を行う。その後、各事業者によって種類に応じた処理が行われる。なお、図中左上の数字は「(4) 経緯」及び「5. 今後の対応」において、搜索場所又は聞き取り調査の対象の説明に使用している。

また、当該線源の捜索については、捜索できていない一般廃棄物の焼却灰埋立地（図 8-※15）の場所を重点的に行うとともに、病院内外も引き続き行い、鋭意、早期発見に努める。
