6. 敷地～敷地近傍の断層

6.3.1 後期更新世以降の地形，地層の変位・変形

6.3.2 断層破碎部性状

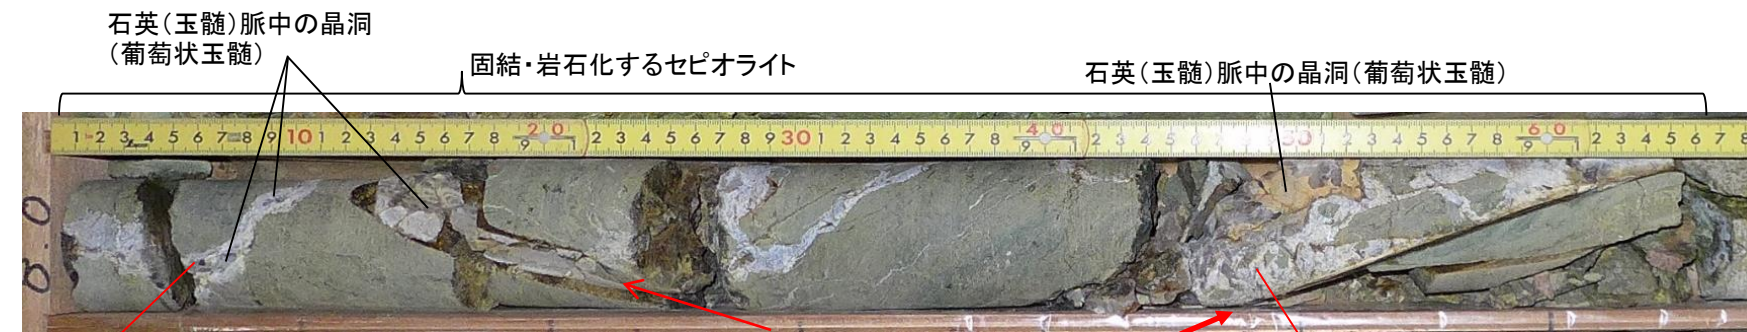
- K-1孔において、F-4断層は全体的にセピオライト化を受け固結・岩石化する破碎部よりなる。
 - セピオライト化し固結・岩石化した破碎部には、破碎部全体に渡って、様々な方向に晶出した石英(玉髓)よりなる鉱物脈が認められる。
 - ✓ セピオライト中に形成された割れ目を充填するように晶出した石英(玉髓)脈が認められる。
 - ・ 石英(玉髓)脈は、破碎部全体に渡って晶出している。
 - ・ 石英(玉髓)脈の一部は、せん断面に平行な方向に晶出している。
 - ・ 不規則な形状の割れ目を充填するように晶出する石英(玉髓)脈が見られる。
 - ✓ 石英(玉髓)脈は、断層による変位・変形が認められず、形成時の形態を保持している。
- ⇒ F-4断層は、破碎部がセピオライト化した後に、石英(玉髓)脈が破碎部全体に渡って形成されたもので、これらの石英(玉髓)脈に変位・変形が認められないことから、少なくとも石英(玉髓)脈晶出以降の断層活動はないものと判断する。

石英(玉髓)脈中の晶洞(葡萄状玉髓) 固結・岩石化するセピオライト 石英(玉髓)脈中の晶洞(葡萄状玉髓)
不規則な形状に晶出した石英(玉髓)脈 せん断面と平行な石英(玉髓)脈 断層面(下盤側) 不規則な形状に晶出した石英(玉髓)脈
F-4断層: K-1孔深度8.00~8.68mコア 拡大写真②(平成29年撮影)
※コアが回転し方向が様々な状態のため、断層面の方向との関係が明瞭ではない。

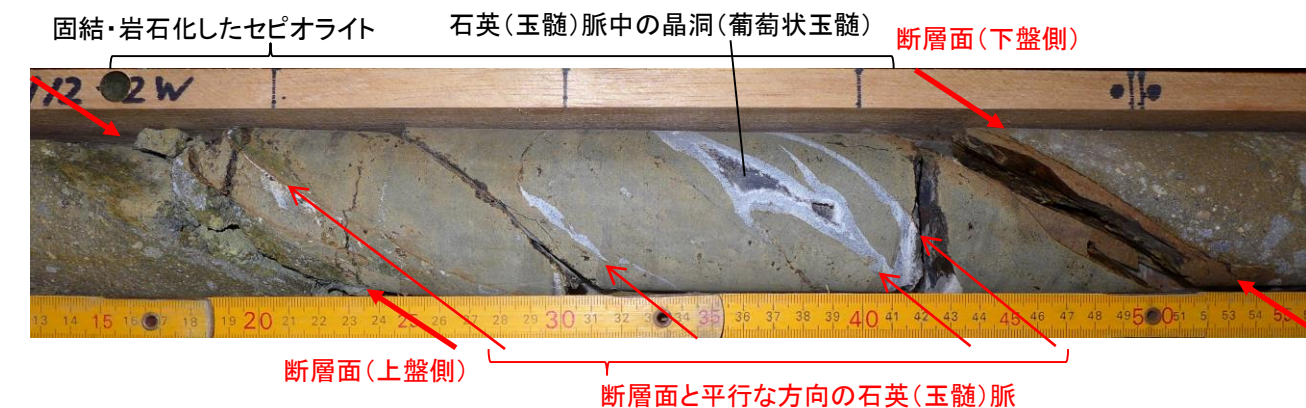
- 東京電力HD(株)敷地のH12-2W孔において、F-3断層の北側延長にあたるH-3断層は、セピオライト化を受け固結・岩石化する破碎部よりなる。
 - セピオライト化し固結・岩石化した破碎部には、主に断層面に平行な方向に晶出した石英(玉髓)よりなる鉱物脈が認められる。
 - 断層面に平行な方向の複数の石英(玉髓)脈が認められるが、これらの脈はせん断面沿いに晶出したものと考えられる。
 - 石英(玉髓)脈は、断層による変位・変形が認められず、形成時の形態を保持している。
 - 石英(玉髓)脈の一部には晶洞がみられることから、比較的高温の熱水環境下で割れ目沿いに石英(玉髓)が結晶化して晶出した脈であると考えられる。
- ⇒ F-3断層(H-3断層)は、破碎部がセピオライト化した後に石英(玉髓)脈が形成されたもので、これらの石英(玉髓)脈に変位・変形が認められないことから、少なくとも石英(玉髓)脈晶出以降の断層活動はないものと判断する。

H-3(F-3)断層: H12-2W孔, 深度20.13~20.56mコア写真(平成29年撮影)

H-3(F-3)断層: H12-2W孔, 深度20.10~20.60mCT画像(傾斜方向)

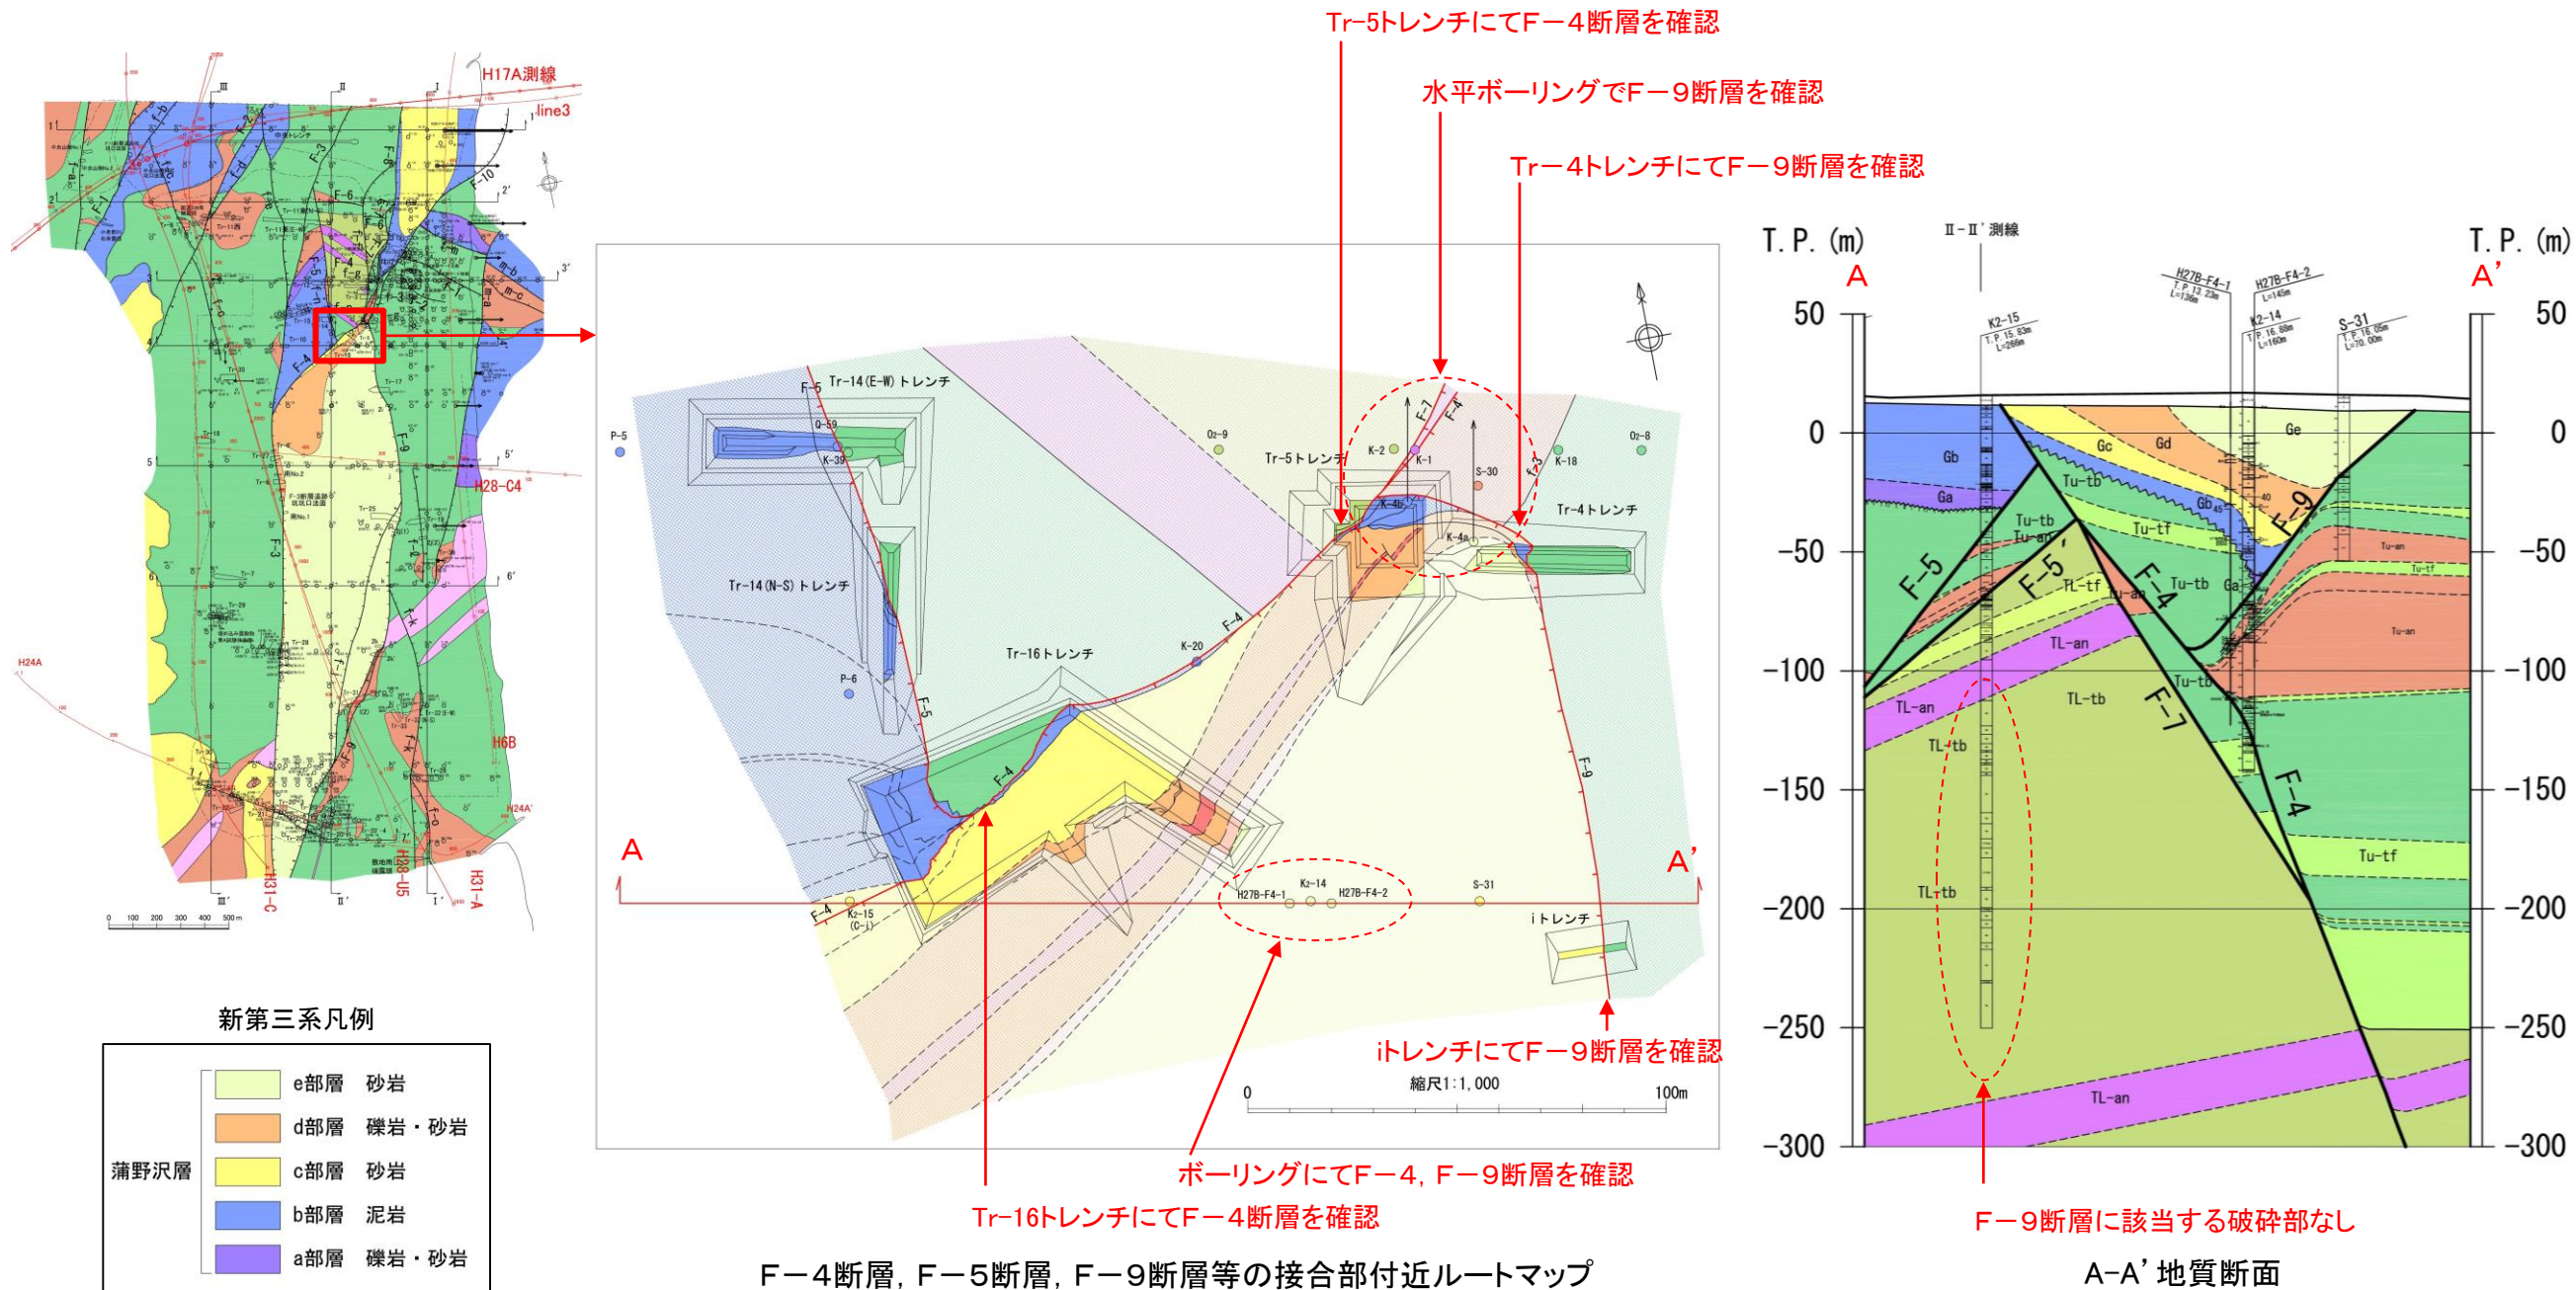
➤ F-9断層は、F-4断層に切られることをボーリング調査、トレンチ調査により確認している。

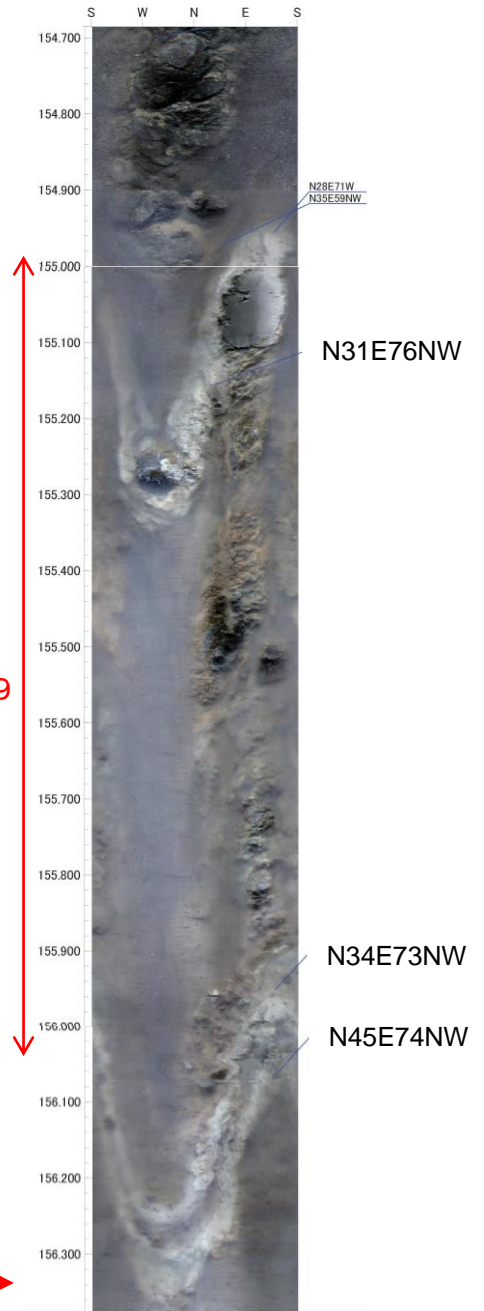
▶ ボーリングH24B-7孔および既往ボーリング調査により、F-9断層は、F-3断層を切っていることを確認している。

F-3断層破碎部は非固結
(礫混じり鱗片状, 粘土状)

F-9断層破碎部は非固結
(細片状, 粘土状(パリゴルスカイト化))
