3. 敷地を中心とする半径30km範囲の断層

3.1 横浜断層

3.2 下北断層

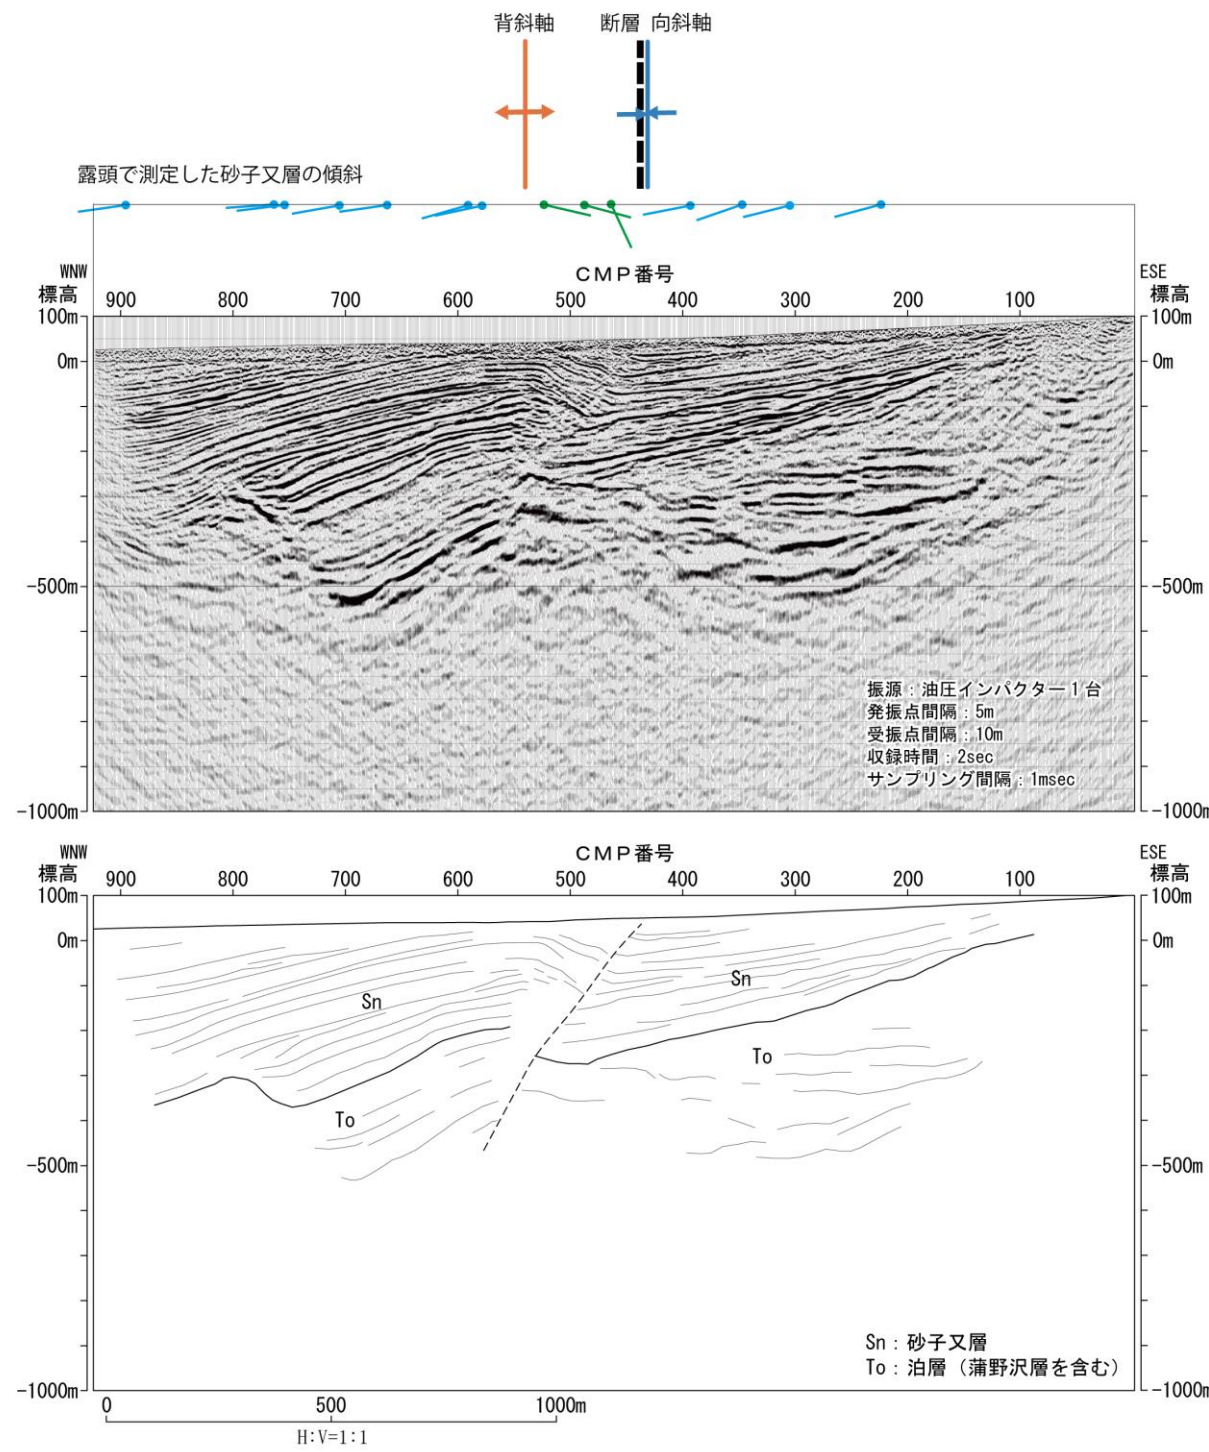
鷺沢測線の深度断面とその解釈

- 本地域に分布する砂子又層は全体的には約3°～約15°で西方に傾斜する同斜構造を示すが、この同斜構造中に、西上りの撓曲構造が認められる。
- 撓曲構造の西側は背斜、東側は向斜となり、この向斜軸付近では約60°～90°の東急傾斜を示し、この急傾斜部に西上りの逆断層が認められる。

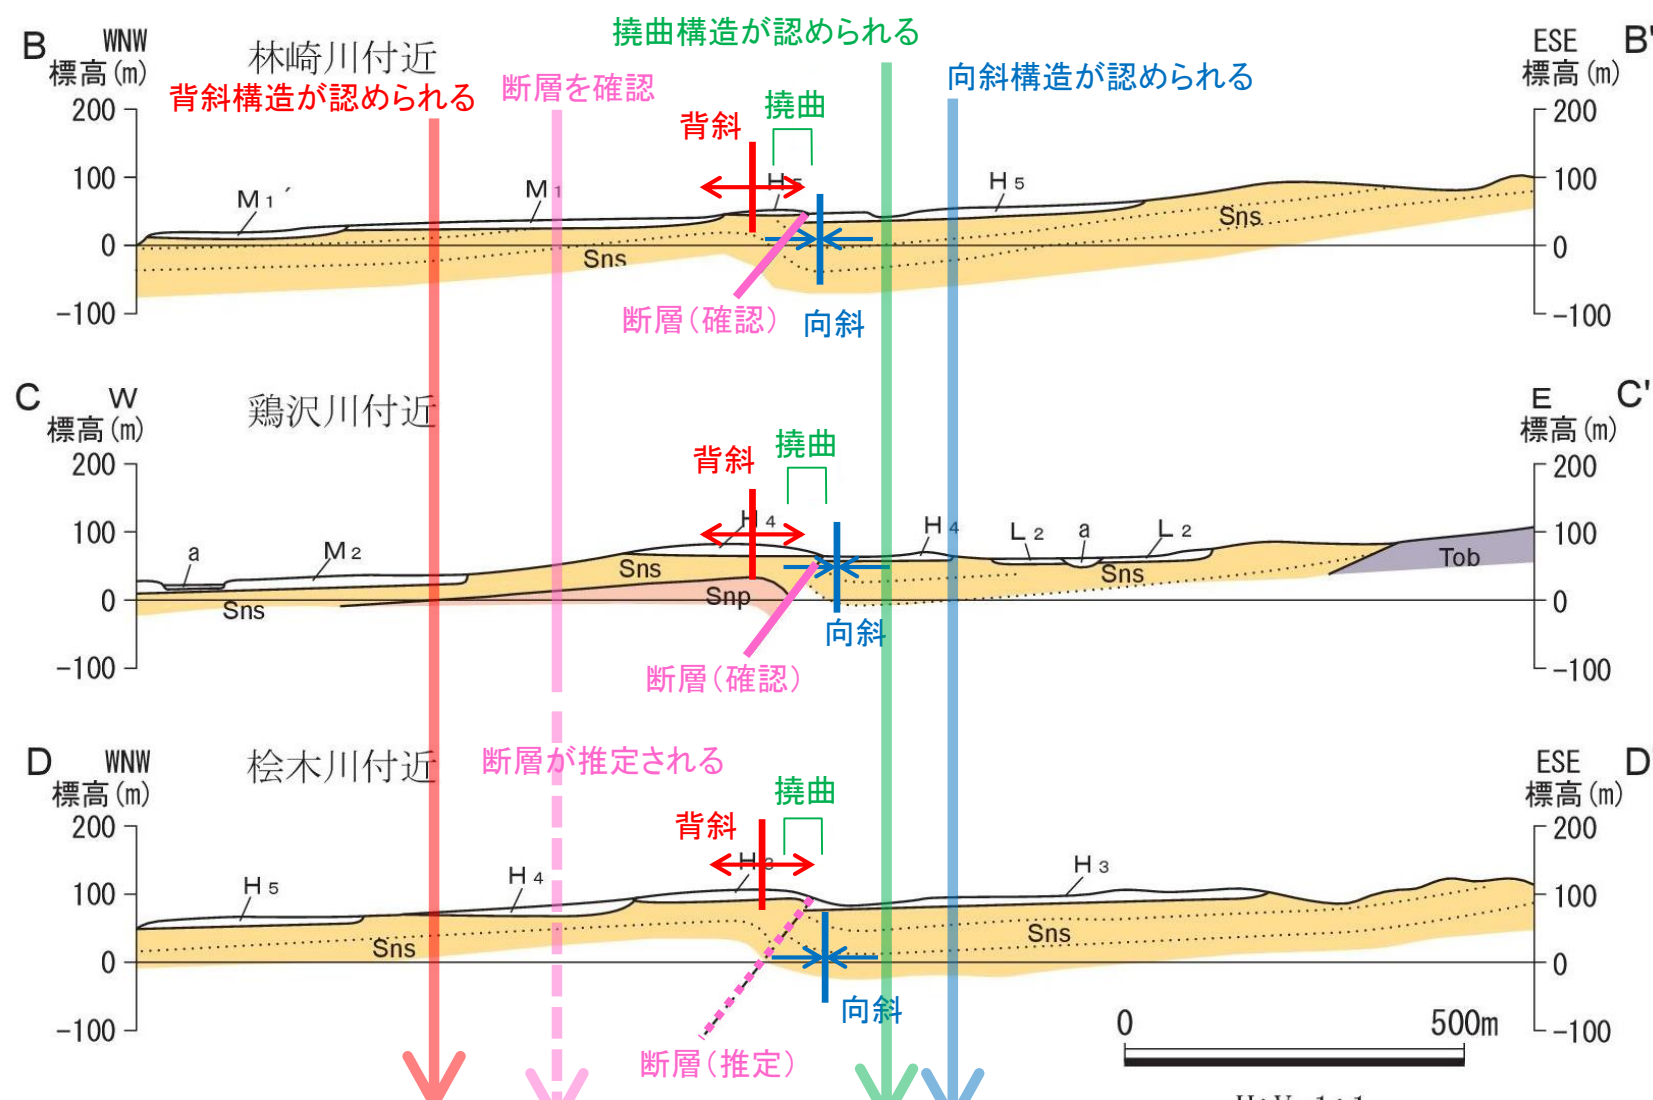
横浜断層周辺の地質図(中央部～南部)

横浜断層周辺の地質断面図(中央部～南部)

- 横浜断層の典型的な特徴は、中央部から南方の榎木川付近まで認められるものの、向平測線付近には認められない。
- ✓ 鷺沢川付近及び林崎川付近においては典型的な特徴として、① 1対の背斜構造(西側)及び向斜構造(東側)、② 背斜・向斜間の撓曲構造並びに③ 撓曲部に西上がりの逆断層が認められる。(C-C', B-B')
- ✓ 南方の榎木川付近においては、断層は確認されていないものの、北方と同様に、① 1対の背斜構造(西側)及び向斜構造(東側)並びに② 背斜・向斜間の撓曲構造が認められることから、断層の存在が推定される。(D-D')
- ✓ 更に南方の向平測線の反射法地震探査結果によれば、LDリニアメント延長位置付近に断層は認められず、背斜構造、向斜構造、撓曲構造のいずれの構造も認められないことから、横浜断層は向平測線までは連続しないと判断される。(E-E')
- ⇒ 横浜断層は、榎木川付近を経て三保川南方のLDリニアメントが判読される付近まで連続すると考えられるが、向平測線付近までは連続しないと判断。

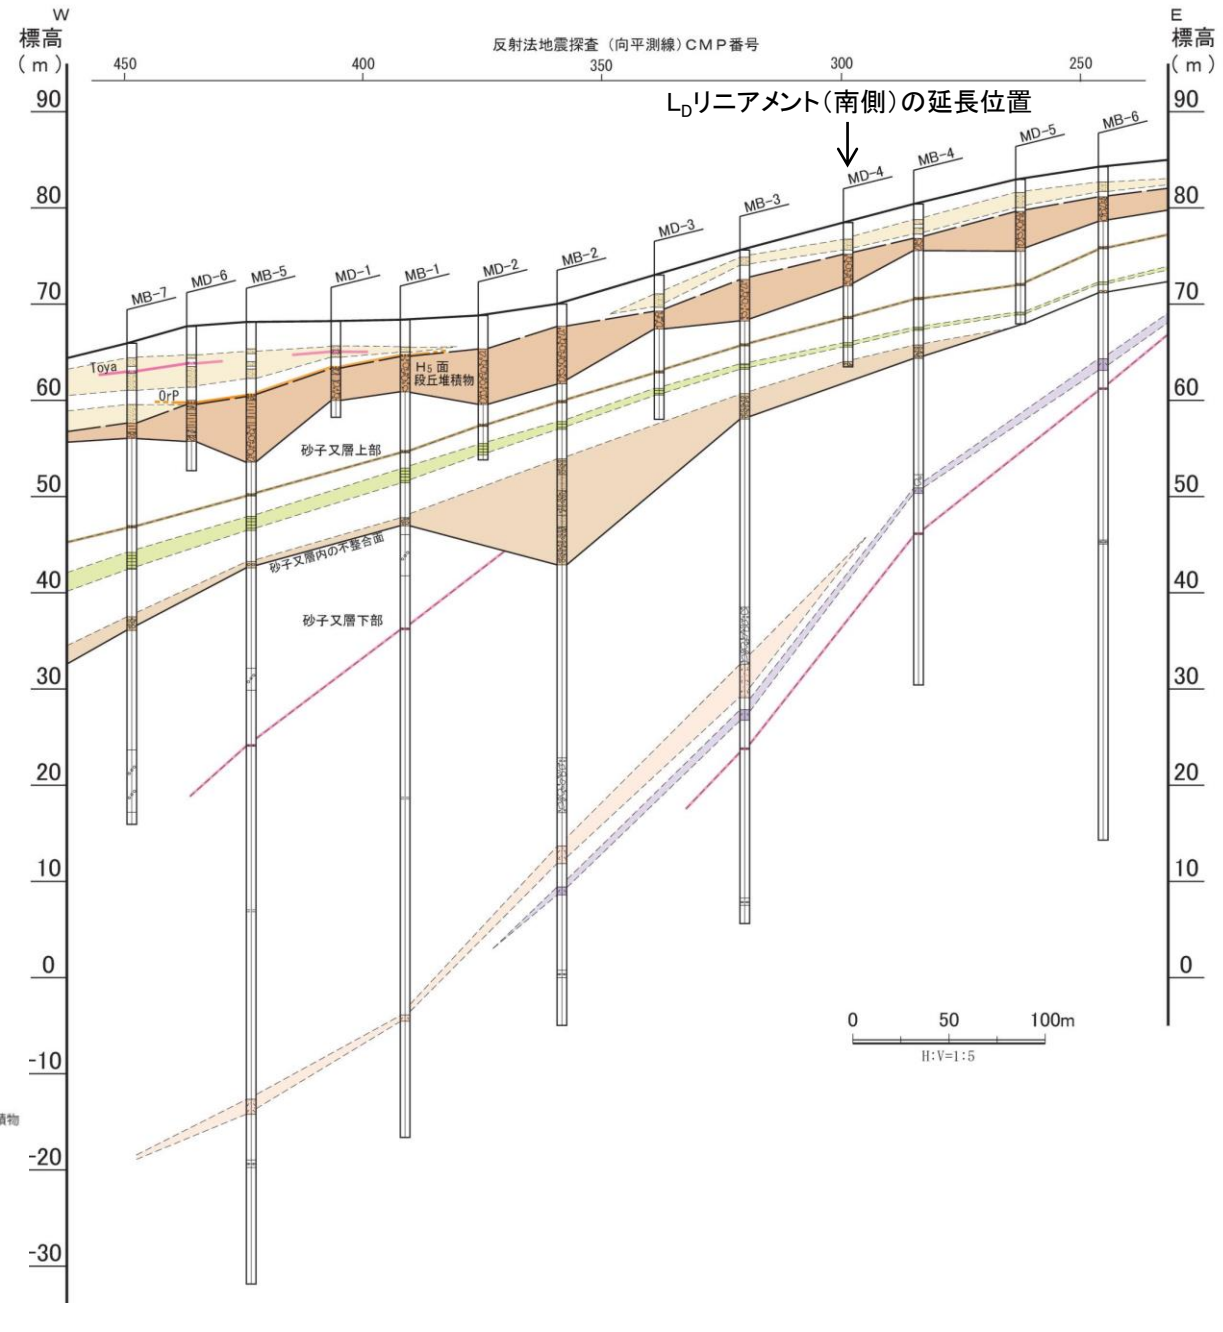
向平測線での地質断面図

- 向平測線の南方には、東側に雁行してL_Dリニアメントが分布しており、その北方延長部にあたる向平測線上においてボーリング調査を実施した。
- ボーリング調査結果によると、砂子又層下部の傾斜はやや凹凸を示すものの、これを不整合に覆う砂子又層上部は西緩傾斜の同斜構造を示し、断層及び撓曲構造は認められず、H₅面段丘堆積物の上面にも有意な不連続は認められない。

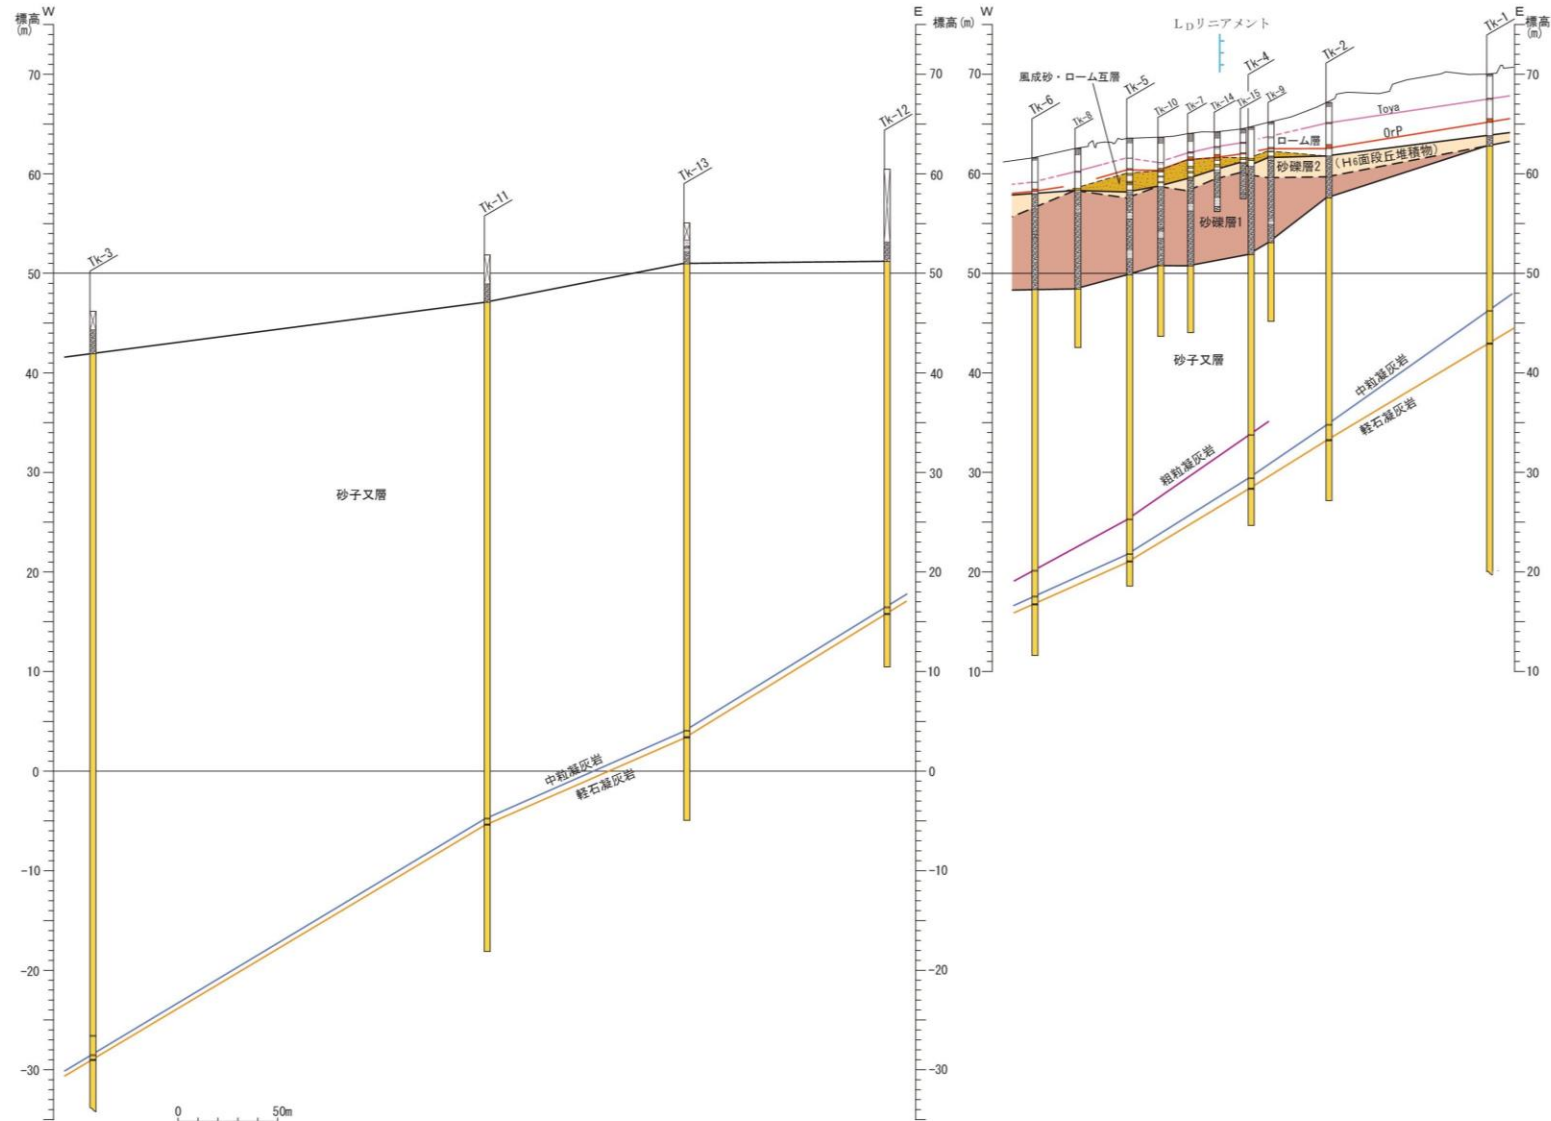
横浜断層周辺の空中写真判読図

- 松栄測線近傍の武ノ川右岸において、L_Dリニアメントを挟んでボーリング調査を実施した。
- ボーリング調査結果によると、砂子又層は西緩傾斜の同斜構造を示し、断層及び撓曲構造は認められず、リニアメント付近ではH₆面段丘堆積物を覆って風成砂・ローム互層が分布していることから、リニアメントは砂丘の上面形態を反映したものと判断される。

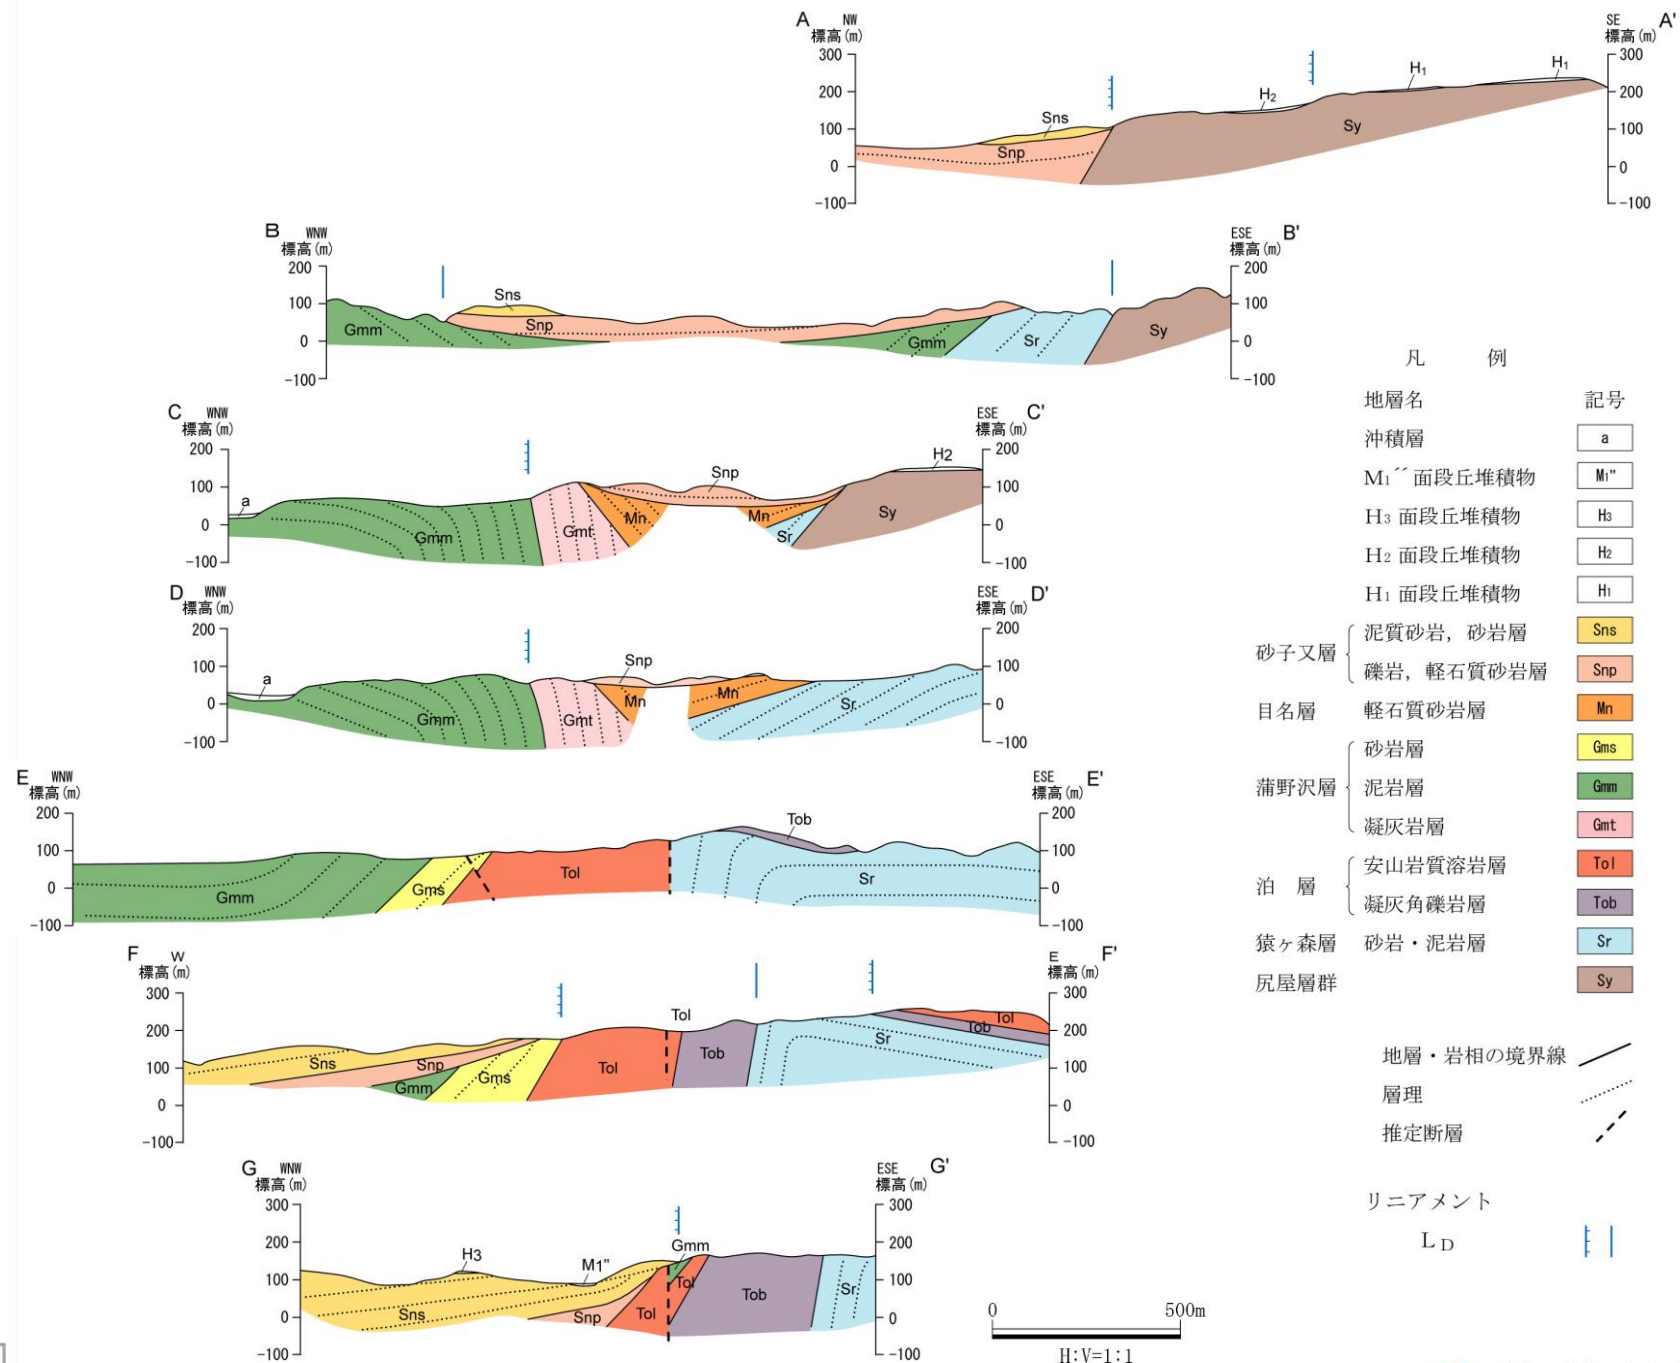
下北断層周辺の地質図

- ▶ 本地域には、下位より先第三系の尻屋層群、中新統の猿ヶ森層、泊層、蒲野沢層及び目名層、並びに鮮新統～下部更新統の砂子又層が分布する。また、砂子又層以下の地層を不整合に覆って中部～上部更新統の段丘堆積物が分布する。
- ▶ 蒲野沢東方から砂子又に至る間においては、蒲野沢層が東へ急傾斜しており、その東側には西方へ緩く傾斜する猿ヶ森層が分布している。このことから、西側の蒲野沢層と東側の猿ヶ森層との境界をなす断層が推定される(B-B', C-C', D-D')。この推定断層は、その位置等から北村・藤井(1962)による下北断層に相当するものと判断される。
- ▶ 東通村砂子又以南では、中新統の猿ヶ森層、泊層及び蒲野沢層は、西へ約60°以上の急傾斜を示しており、この急傾斜帯はむつ市近川東方まで追跡される(E-E', F-F', G-G')。この急傾斜帯において、泊層中に蒲野沢層がNNE-SSW方向に細長く分布しており、その西側の泊層との境界に断層が推定される(G-G')。
- ▶ 砂子又以北と以南で地質構造が異なるため、北部(砂子又以北)と南部(砂子又以南)に分けて断層評価を行う。

下北断層周辺の地質断面図

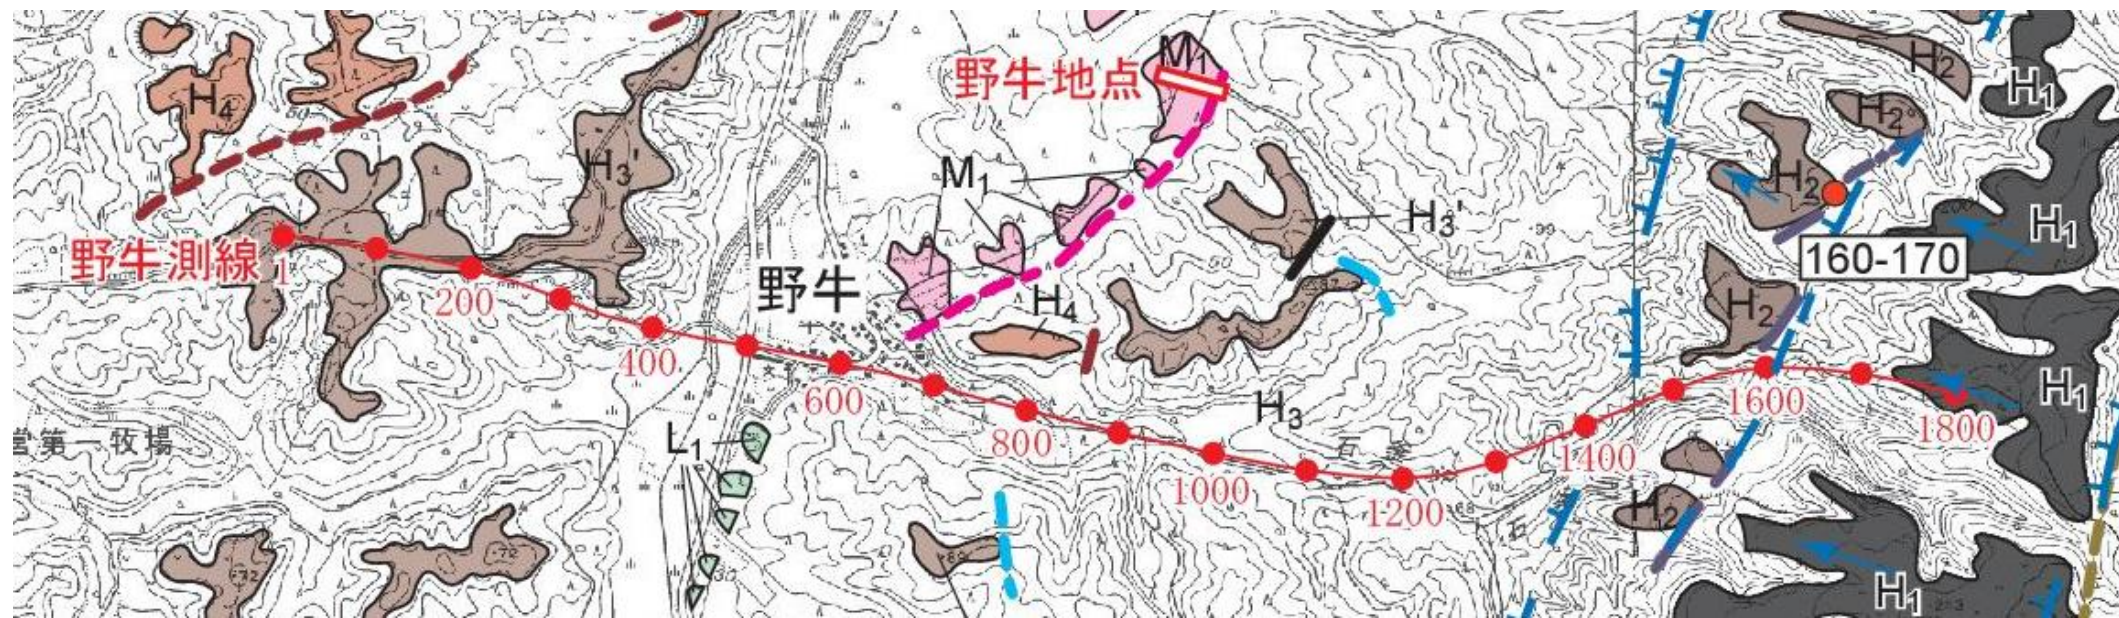
野牛測線の深度断面とその解釈図

- ▶ 前頁で述べた西側と東側の2列のL_Dリニアメント群のうち、東側のリニアメント群が野牛測線東部に位置しており、反射法地震探査(東京電力株式会社実施, 東北電力株式会社解析)の結果によれば、リニアメント付近に断層は推定されない。
- ✓ これらのリニアメントのうち、CMP1450付近のL_Dリニアメントは、尻屋層群と砂子又層の不整合境界に対応している。
- ▶ 一方、反射法地震探査結果によれば、CMP900~1000付近には下北断層と考えられる西上がりの逆断層が蒲野沢層中に推定されるが、その上盤に形成された背斜構造が砂子又層に傾斜不整合で覆われ、砂子又層に変形は認められない。なお、断層推定位置付近の段丘面にはリニアメントは認められない。

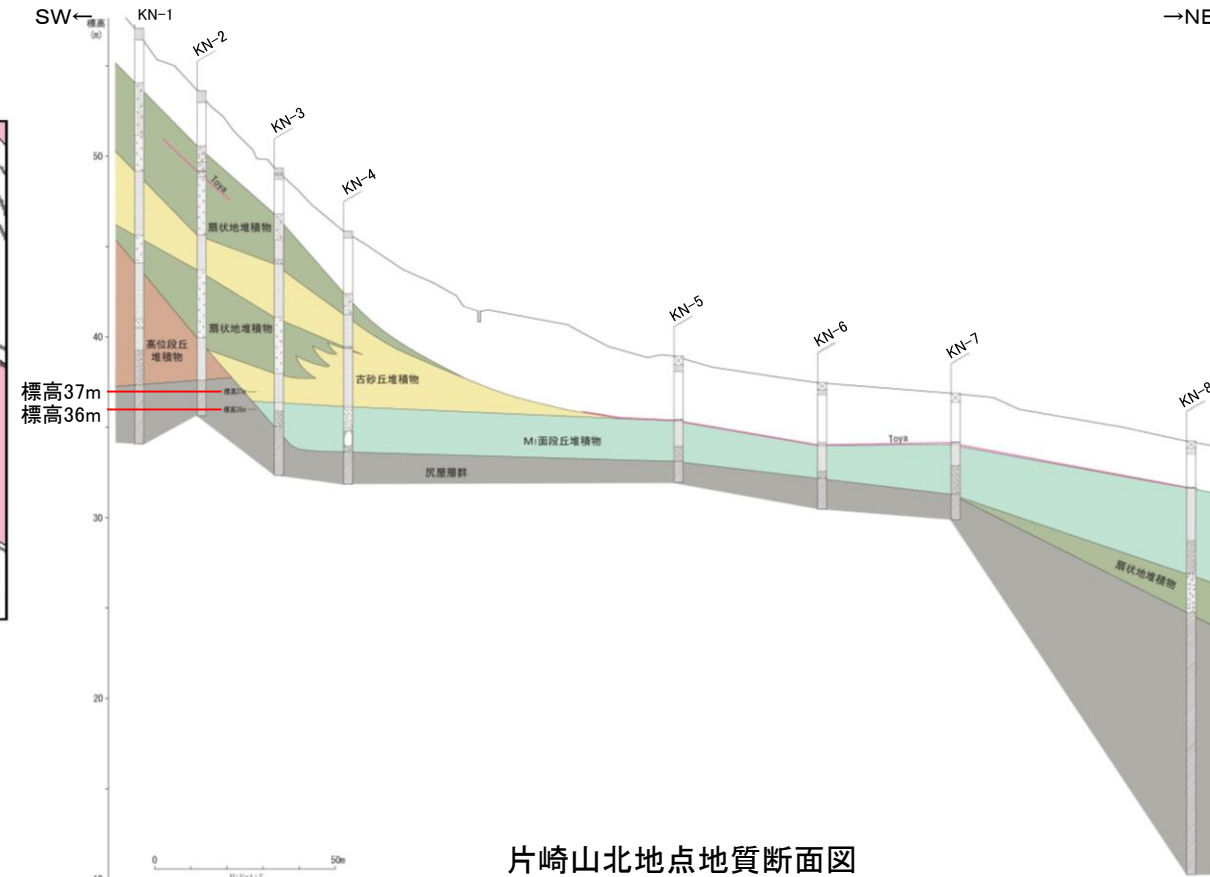
片崎山付近の傾動とそれを取り巻く段丘面

- H₁面及びH₂面の西側と東側で東京電力株式会社が実施したボーリング調査を解析した結果によれば、M₁面の旧汀線高度は、東側の片崎山東地点及び片崎山北地点ではそれぞれ約35m、約36.5mである。
⇒M₁面の旧汀線高度は、西側の古野牛地点及び野牛地点と東側の片崎山東地点及び片崎山北地点とで顕著な高度差は認められない。
⇒片崎山付近でH₁面及びH₂面形成以降、傾動があった可能性があるものの、この傾動もM₁面形成以降における継続はないものと判断される。
