# 10. 一切山東方断層の西側の断層 W-1断層①

# 11. m-a断層の調査結果

## 12. 老部川右岸の断層の地質調査結果

## 13. 海陸連続探査の各種処理断面比較

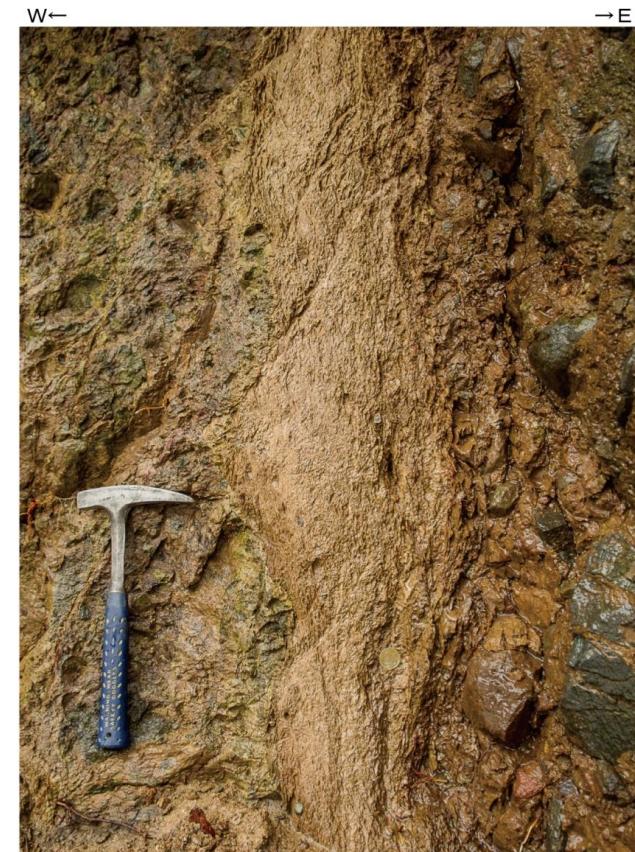
Loc. y193 東通村中ノ又沢支流  
西側の泊層凝灰角礫岩と東側の蒲野沢層礫混じり砂岩とを境する断層。

同左拡大  
破碎部は幅35~45cmで、シルト質鱗片状破碎部及び細片状セピオライトからなり、軟質である。

シルト質破碎部 細片状セピオライト

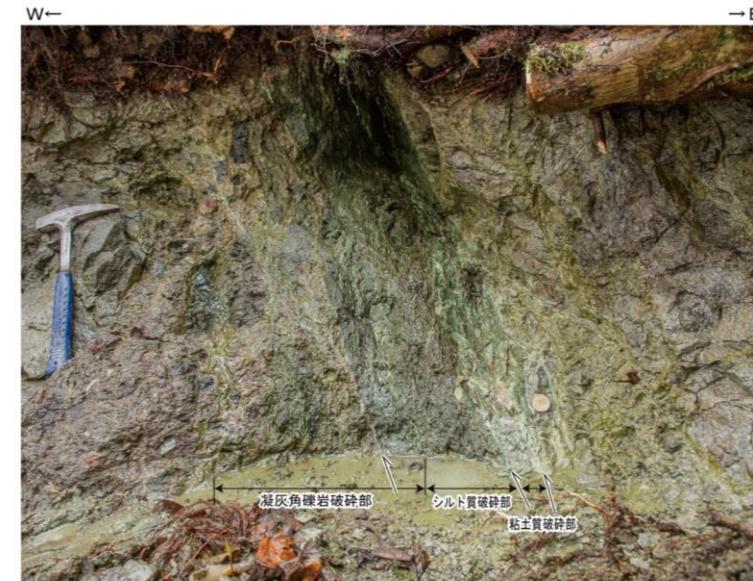
Loc. y031 東通村老部川支流  
西側の泊層凝灰角礫岩と東側の泊層安山岩質溶岩とを境する断層。

同左拡大  
破砕部は幅45cm程度で、凝灰角礫岩破砕部、シルト質鱗片状破砕部及び粘土質破砕部からなり、軟質である。

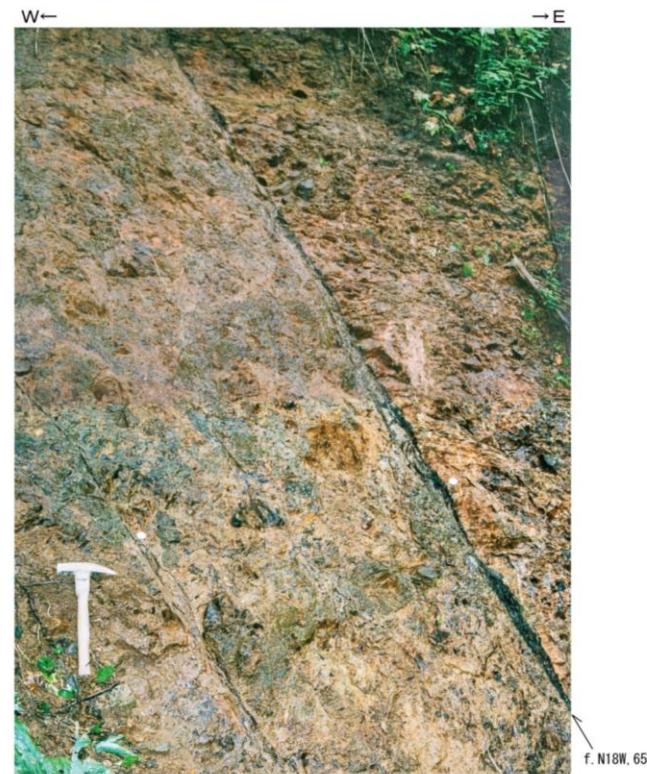
Loc. u1245 東通村老部川支流  
泊層凝灰角礫岩中の断層。

同左拡大  
断層面沿いには幅2~3cmのセピオライトを伴うが、固結している。

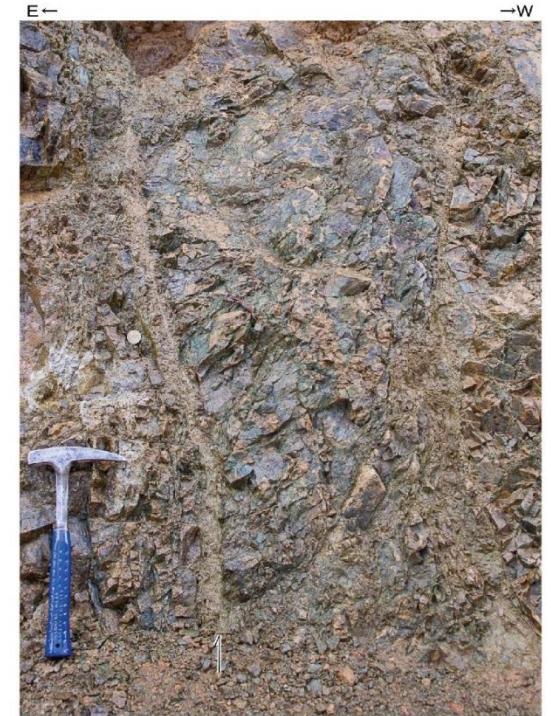
Loc. y104 東通村老部川支流  
泊層安山岩質溶岩中の断層。

同左拡大  
破碎部は幅3cm程度で、細片状破碎部及びフィルム状粘土からなり、軟質である。

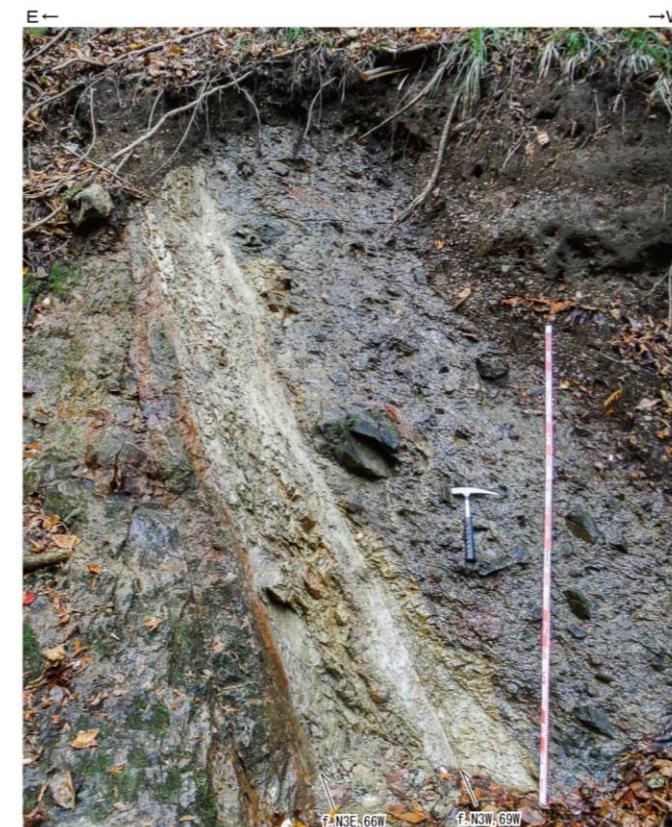
Loc.H-3スケッチ

Loc. H-3 東通村老部川支流  
東側の泊層火山礫凝灰岩と西側の蒲野沢層礫岩・泥岩とを境する断層。2条の断層面に挟まれる幅約45cmの間は細片状～粘土状の破碎部となっている。

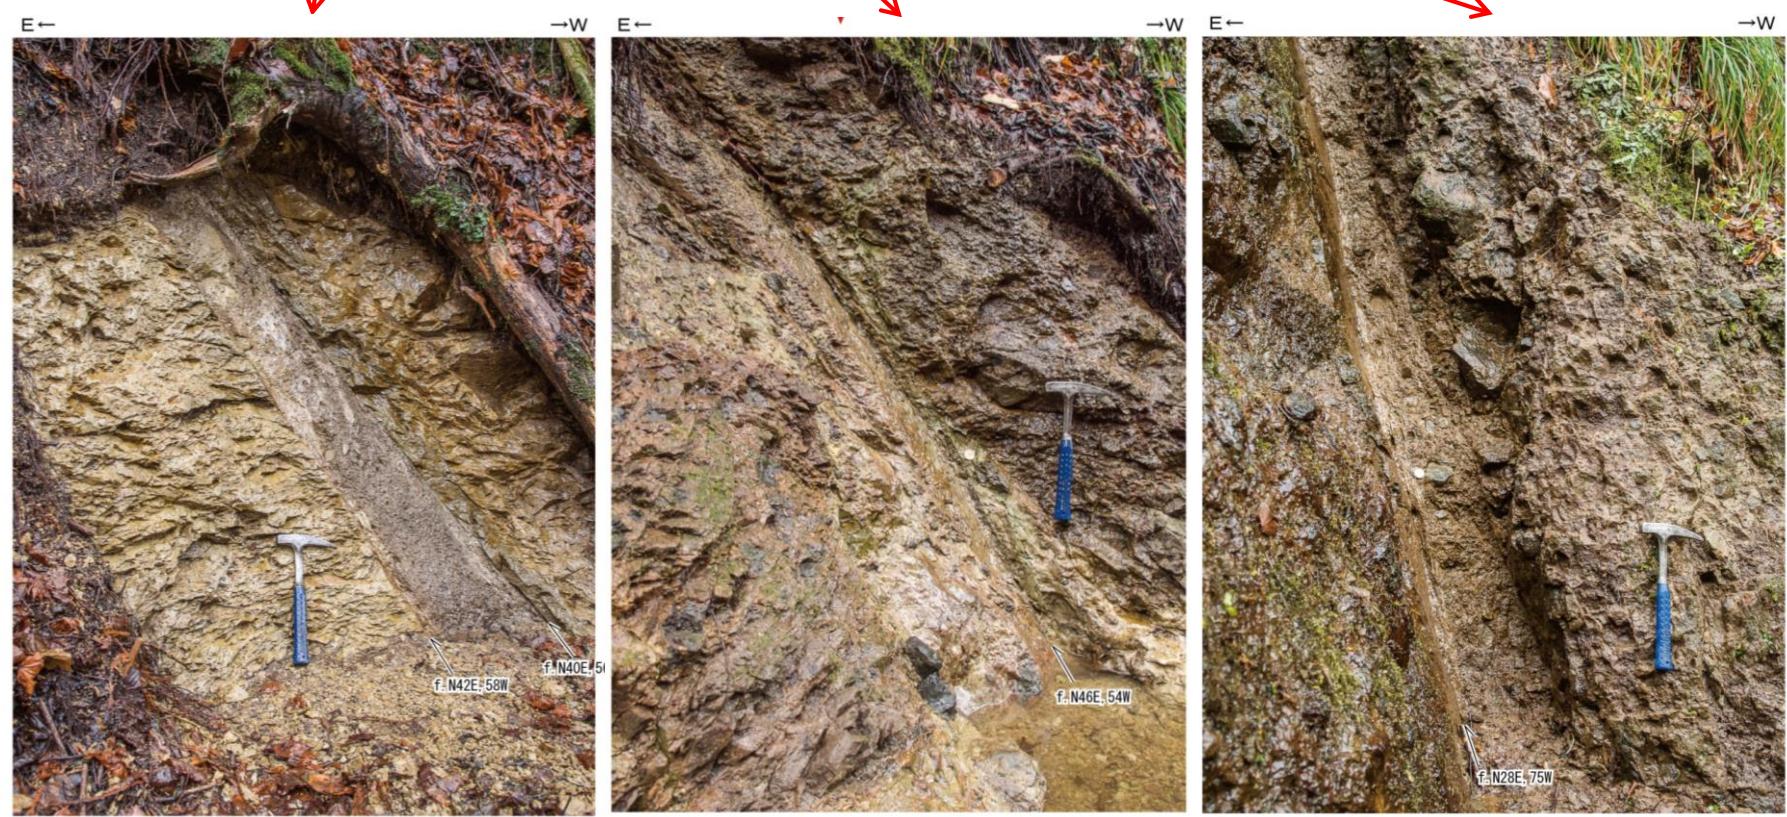
➤ 老部川右岸のLoc.H-3より南方においても、東側の泊層と西側の蒲野沢層を境する断層露頭が確認される。

Loc. u320-2 東通村老部川支流  
蒲野沢層泥岩中の断層。2条の断層面に挟まれる幅20~30cmの間は破碎部となっている。  
破碎部内には泥岩がブロック~レンズ状に取り込まれる。

Loc. u320-1 東通村老部川支流  
蒲野沢層礫岩中の断層。  
断層面沿いには幅数cmのセピオライトを伴う。

Loc. y042 東通村老部川支流  
東側の泊層凝灰角礫岩と西側の蒲野沢層礫岩とを境する断層。  
断層面沿いには幅15cm程度のセピオライトを伴う。

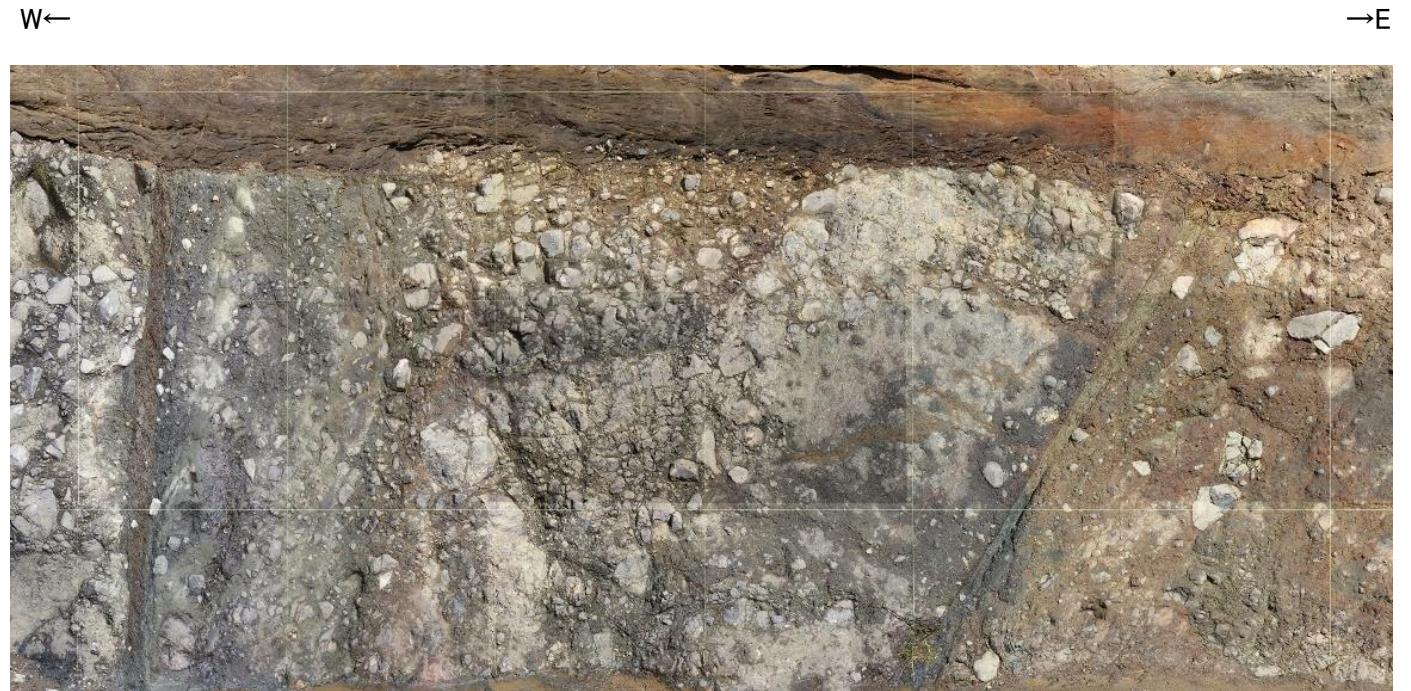
2k' トレンチ北面のF-9断層

- 2k' トレンチで確認されたF-9断層は、泊層上部層中に位置する。
- 断層直上のM<sub>1</sub>' 面段丘堆積物に変位・変形は認められず、断層破碎部は、軟質化している部分があるが、全体的にセピオライトを伴い固結している。

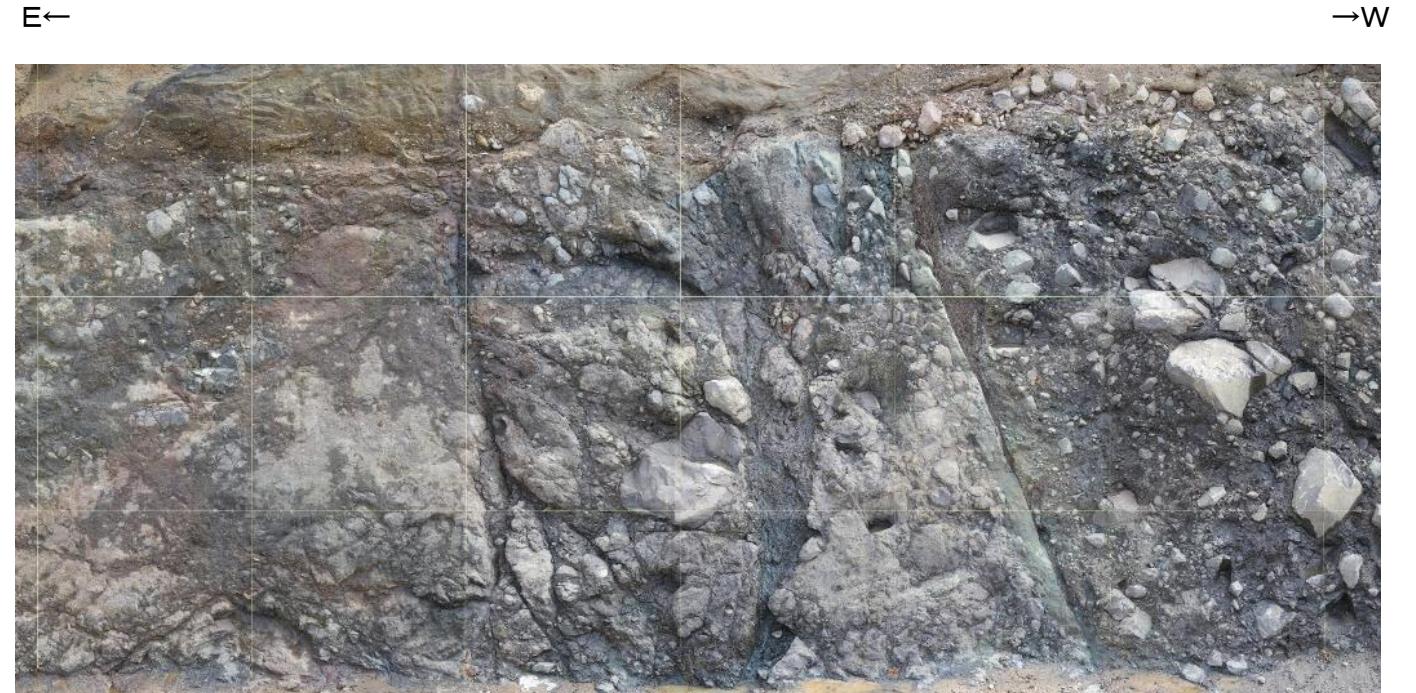
2k' トレンチ南面のF-9断層

- 2k' トレンチで確認されたF-9断層は、泊層上部層中に位置する。
- 断層直上のM<sub>1</sub>' 面段丘堆積物に変位・変形は認められず、断層破碎部は、軟質化している部分があるが、全体的にセピオライトを伴い固結している。

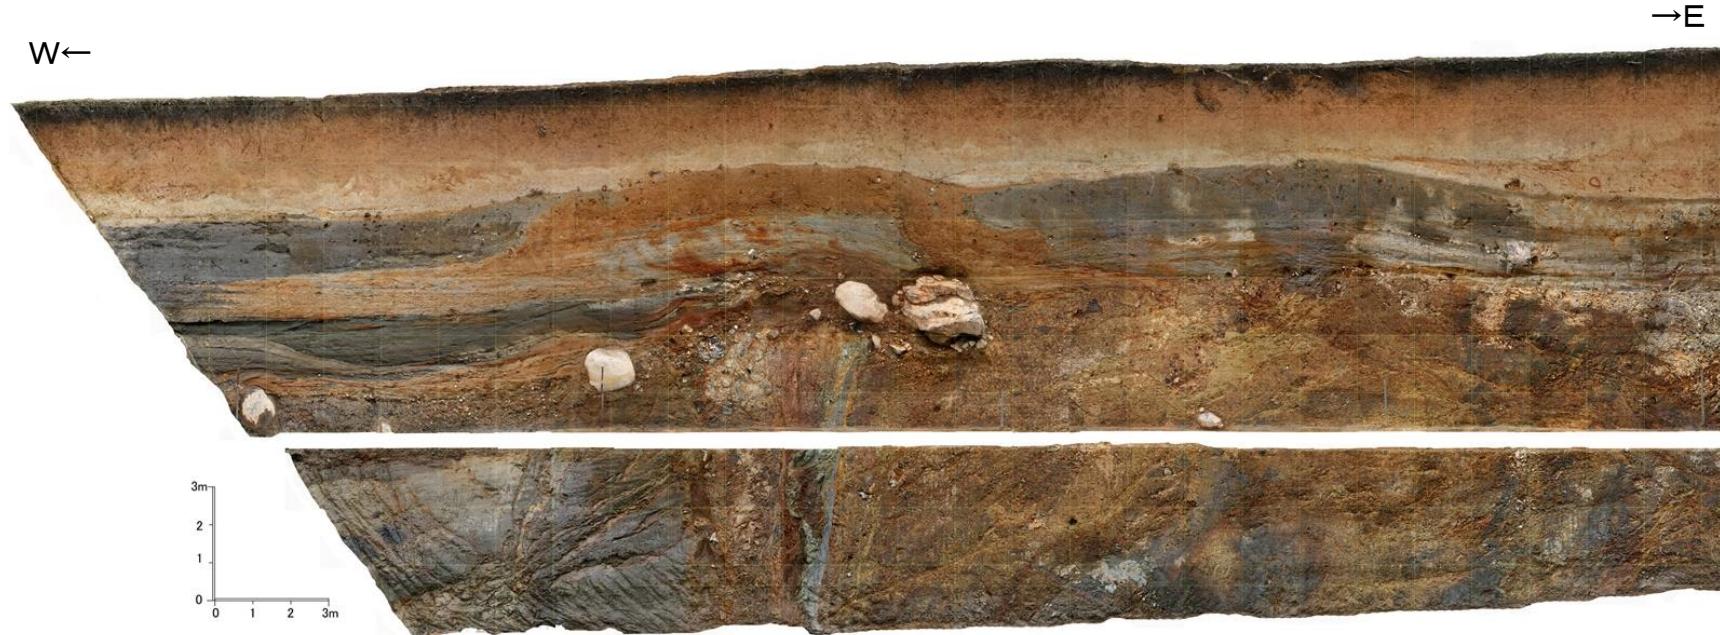
Tr-20'-2トレンチ北面拡大写真

- F-9断層では、岩盤上面が撓んでいるが、その範囲は限定的である。
- F-9断層を境に岩盤上面に高度差が見られるが、M<sub>1</sub>面段丘堆積物の下部(M<sub>1a</sub>~M<sub>1c</sub>層)の分布は断層西側の低まりに限られ、高度差は侵食によるもの。M<sub>1d</sub>層、M<sub>1d'</sub>層に大きな高度差はない。
