8. 一切山東方断層(F-1断層)の露頭・トレンチ調査結果

8. 一切山東方断層(F-1断層)の露頭・トレンチ調査結果 一切山東方断層(小老部川付近)

9. 一切山東方断層の破碎部詳細性状

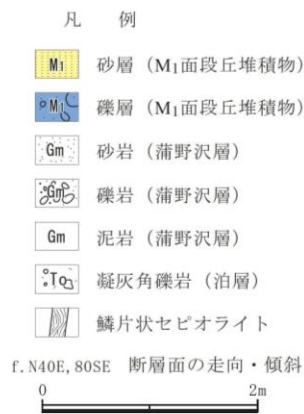
F-1断層(一切山東方断層)露頭スケッチ, 写真(小老部川右岸, H-2地点)

➤ 一切山東方断層(F-1断層)の小老部川右岸露頭(H-2地点)では、断層直上のM₁面段丘堆積物(MIS5e)に変位・変形は認められない。

M₁面段丘堆積物に
変位・変形は認められない

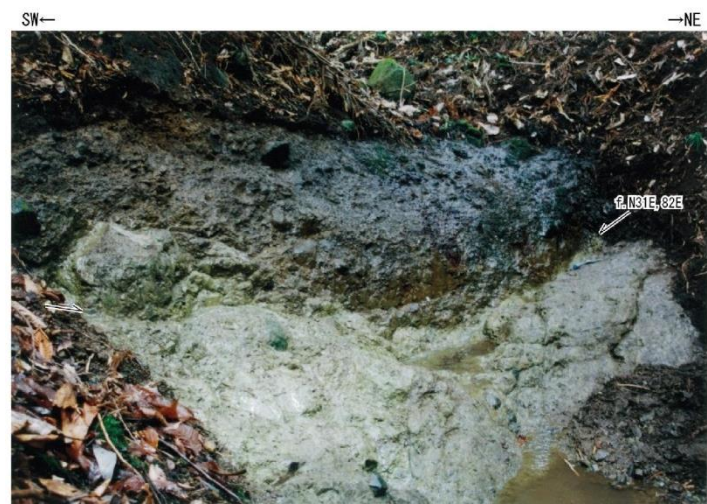
Loc. Y397 東通村小老部川支流
西側の泊層凝灰角礫岩と東側の蒲野沢層含礫砂岩とを境する断層。

- 小老部川支流で確認された一切山東方断層(F-1断層)(Loc.Y397)は、断層面沿いに幅2mm~5mmの軟質粘土が見られるが、断層面は湾曲している。
- 小老部川南方で確認された一切山東方断層(F-1断層)(Loc.N241)は、断層面沿いに幅1mm~10mmの黄褐色砂質粘土が認められる。

同左拡大
断層面沿いには幅2~5mmの軟質粘土がみられるが、断層面は湾曲している。

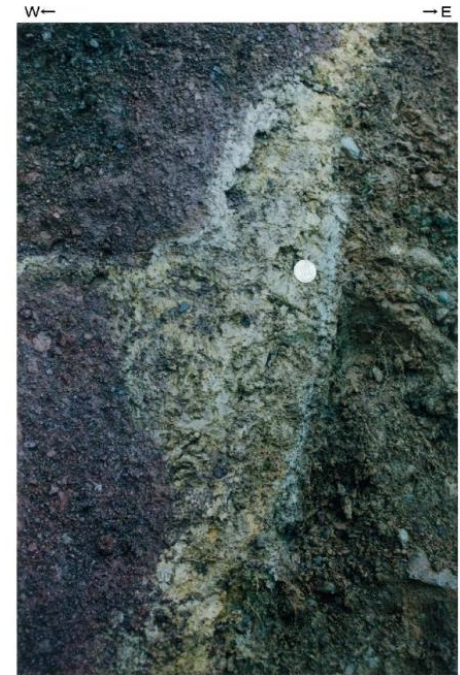
Loc. N241 東通村小老部川南方、林道沿い
西側の泊層溶岩と東側の蒲野沢層砂岩とを境する断層。

同左拡大
断層面沿いには幅1~10cmの黄褐色砂質粘土がみられ、同粘土は一部で西側の溶岩中に侵入している。

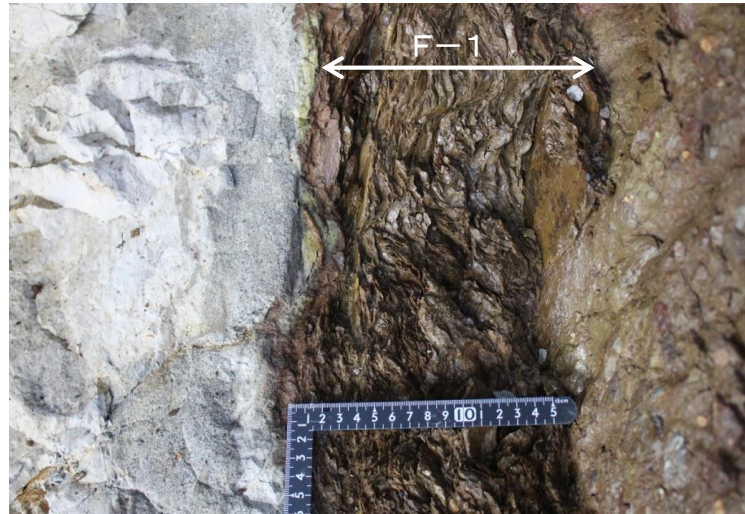
➤ 一切山東方断層(F-1断層)の破碎部は、風化の影響により鏡肌に沿って分離するものの全体に固結している。

①露頭上方で幅の狭くなる箇所の葉片状破碎部。全体にセピオライト化が進行し、硬質な葉片を主体とする。一部軟質化するが、下方に連続せず風化によるものと判断される。

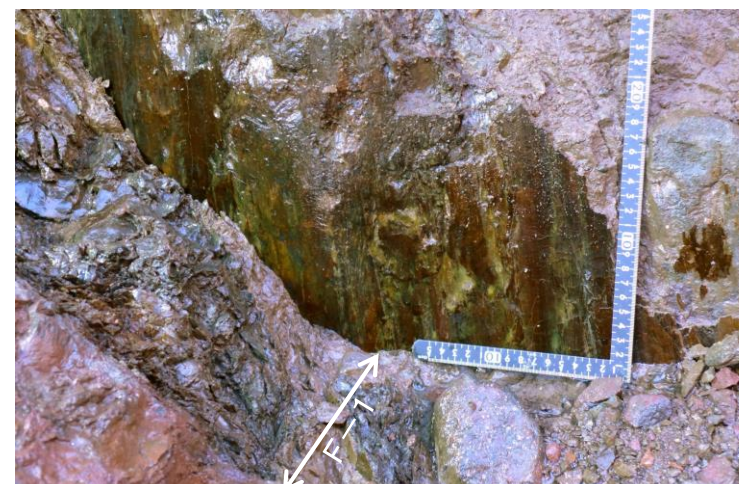
④葉片状破碎部にはセピオライトが見られ、全体に硬質であり粘土状部は認められない。セピオライトの表面には縦方向の条線が認められる。

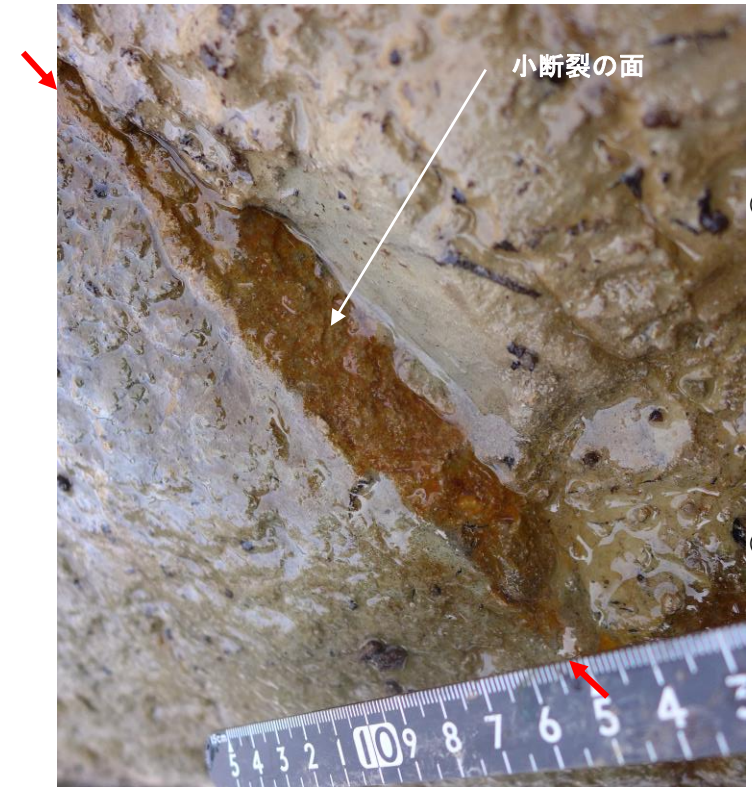
① 洞爺火山灰を切る小断裂は、上方で湾曲し、西傾斜となる

小断裂の面は、平滑ではなく起伏がある
小断裂の面には、条線、鏡肌、粘土等は認められない

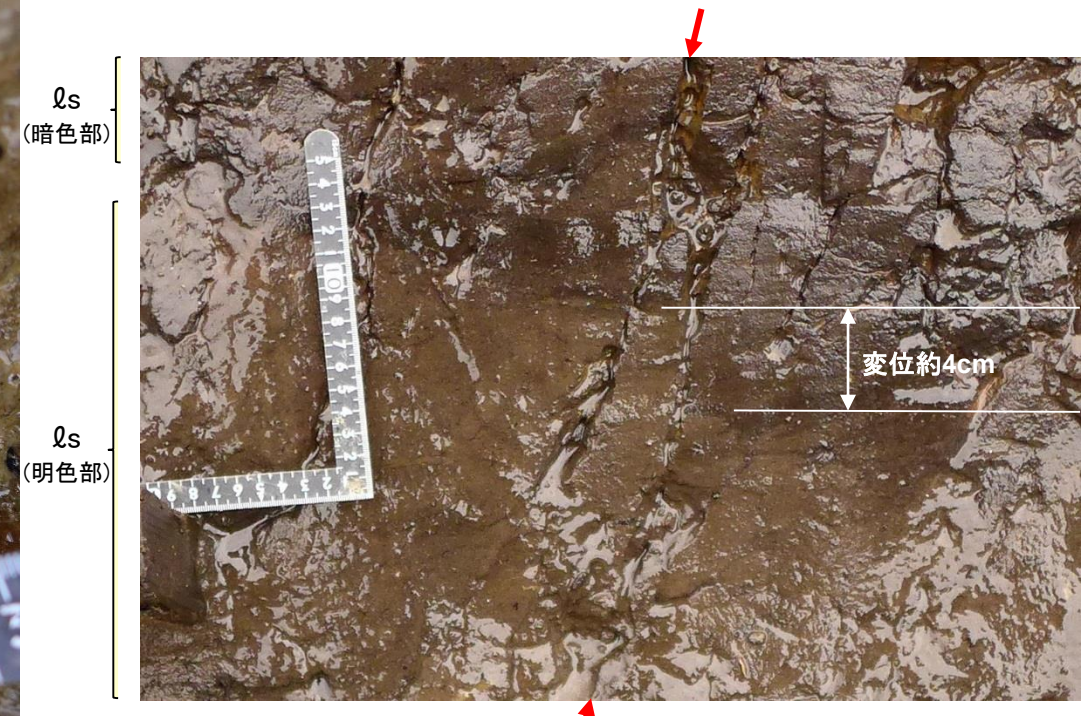
② 地すべり堆積物の有機混じりシルト中に見られる明色部(下)と暗色部(上)の境界は、小断裂を境に約4cmの変位が認められる

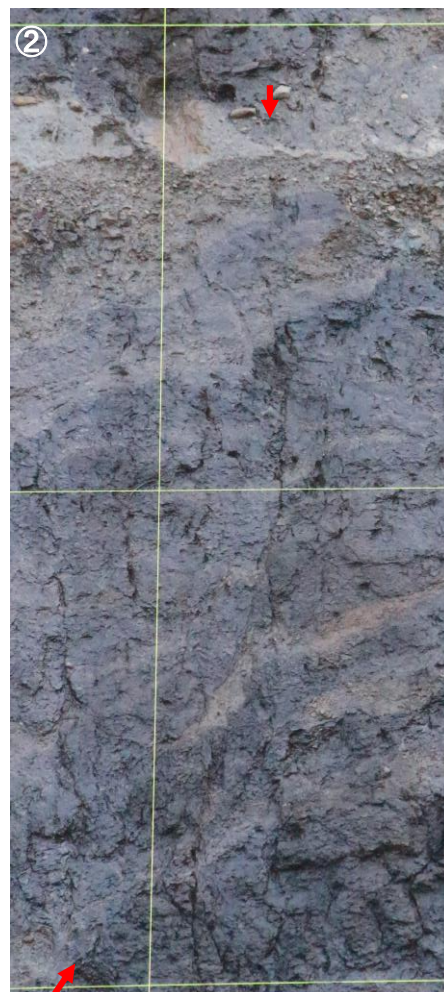
② 上方に延長する小断裂、干裂の可能性あり

- T6(2)トレンチ南面では、洞爺火山灰層に東落ち約6cmの変位を与える小断裂が認められる。(④)
- この小断裂は、洞爺火山灰層の上位の地すべり堆積物中で消滅している。(②, ③)
- 小断裂下方は、M₁'面段丘堆積物の礫層中で消滅し、その下方延長部では礫の回転、再配列の痕跡、岩盤上面の段差は認められない。(⑥)
- 小断裂の上方と下方で変位量に大きな差が認められず、累積性はない。

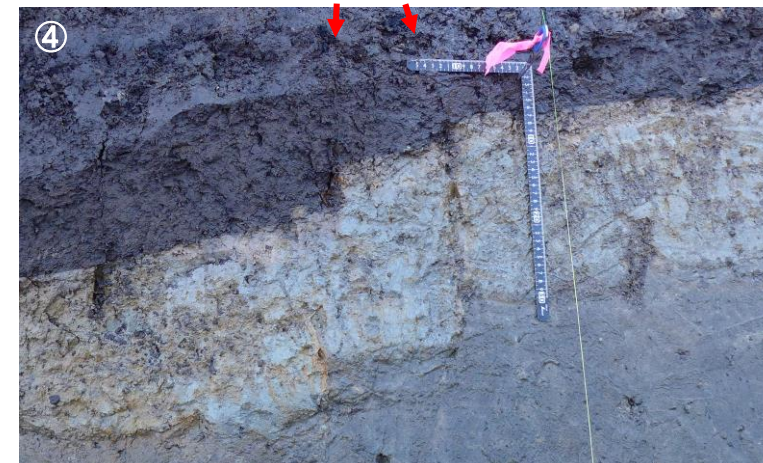
④ 洞爺火山灰層に見掛け鉛直変位約6cmの変位を与える小断裂

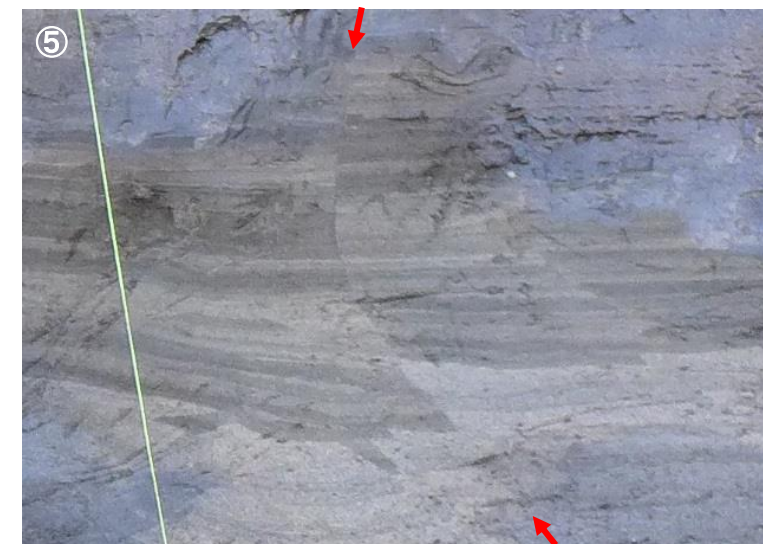
⑤ M₁'面段丘堆積物砂層中の小断裂(見掛け鉛直変位8~9cm)

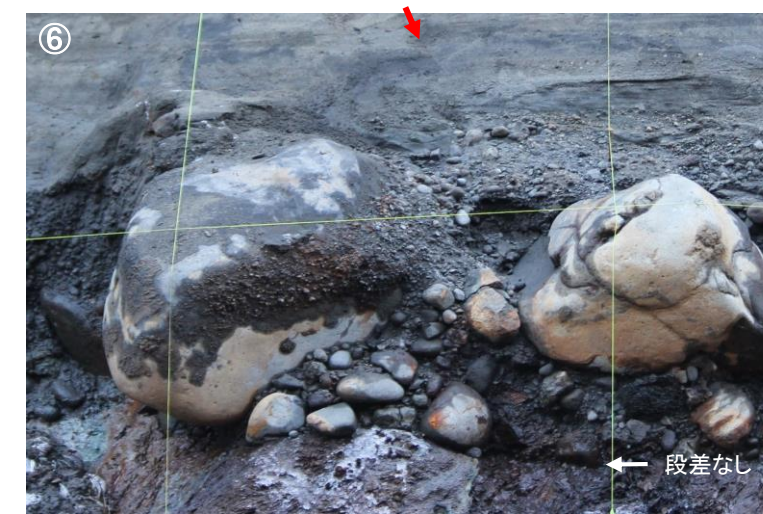
⑥ M₁'面段丘堆積物礫層中で不明瞭となる小断裂

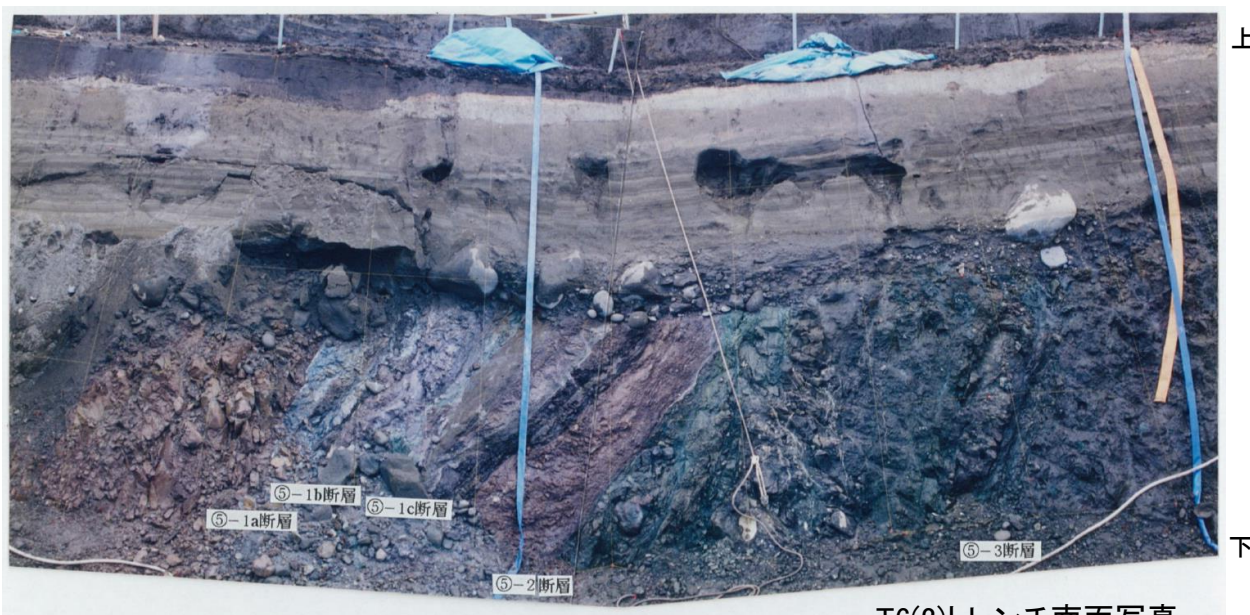
T6(2)トレンチ南面写真

▶ T6(2)トレンチ南面のH-6断層は、直上のM₁'面段丘堆積物に小断裂が認められ、小断裂の一部は、上位の粘土層、洞爺火山灰層、地すべり堆積物に延長している。

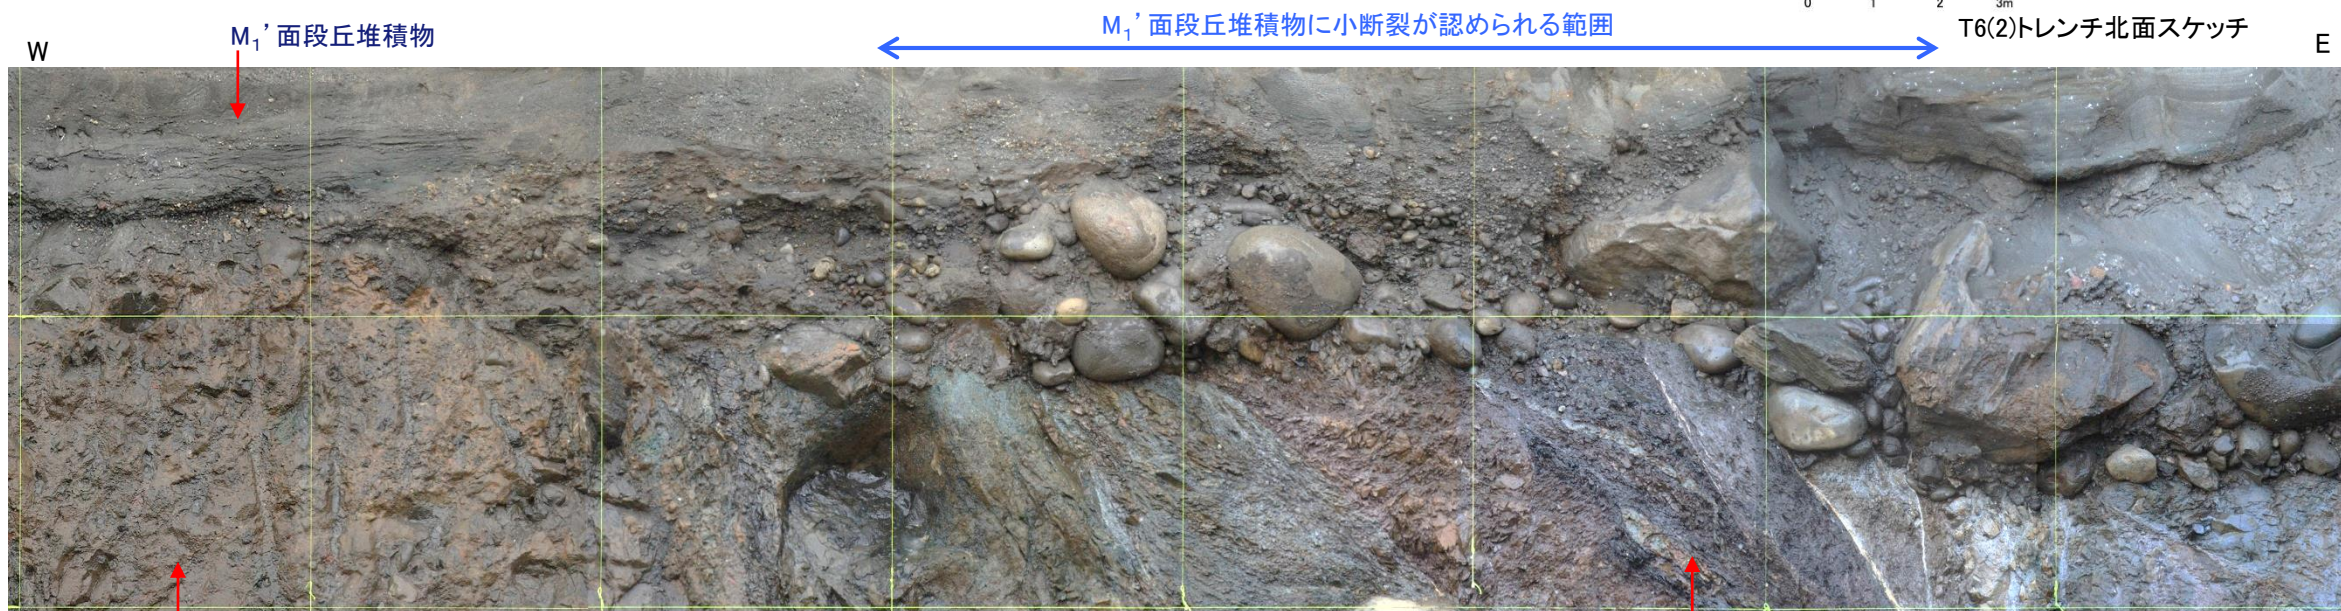
T6(2)トレンチ北面写真

- 岩盤上面には、侵食作用によると考えられる多数の小起伏が認められる。H-6断層下盤側(西側)が高くなっているが、泊層凝灰角礫岩が蒲野沢層に比較して硬質であるため、差別侵食に起因するものと判断される。
- H-6断層及び小破碎部箇所の岩盤上面に変位は認められない。H-6断層及び小破碎部は縦ずれ主体であり、M₁'面段丘堆積物堆積以降、断層活動はないことを示している。

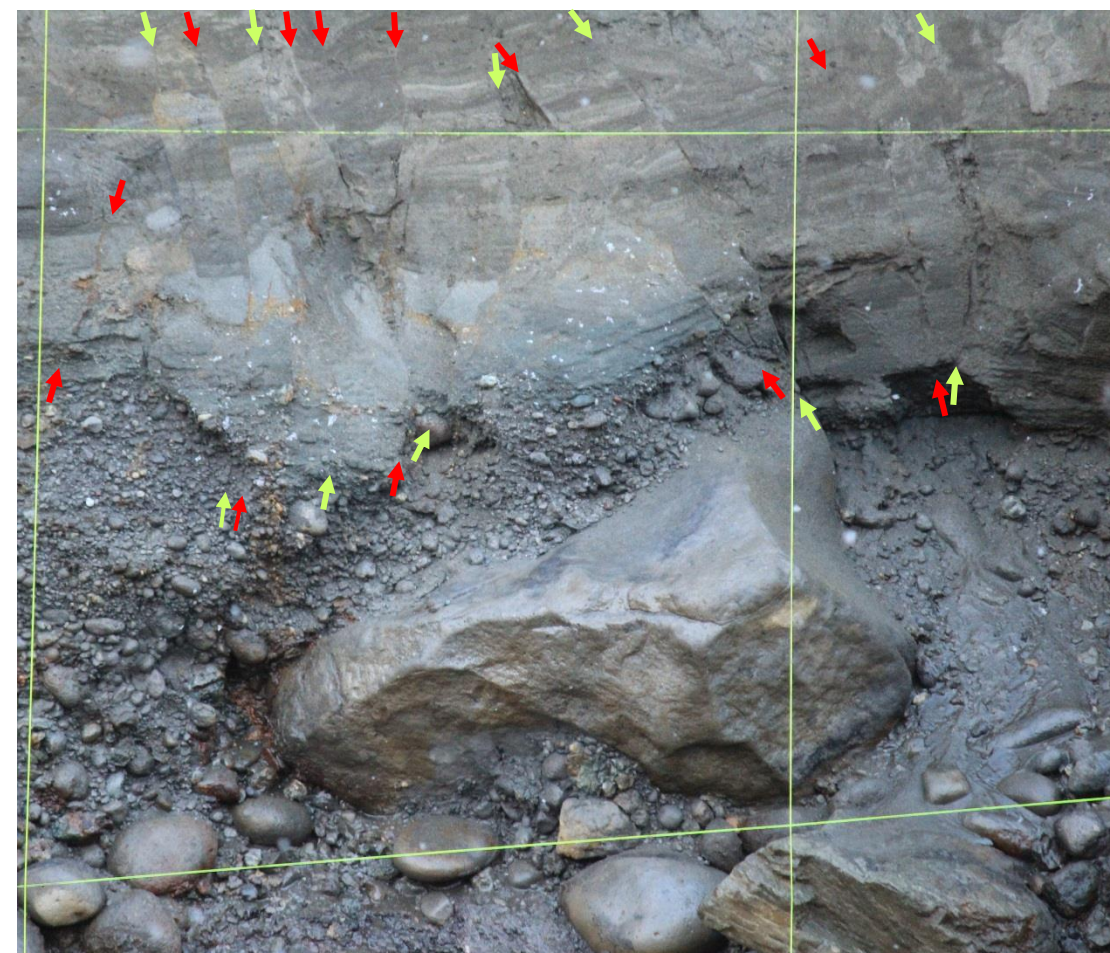
写真B 小断裂の下方延長は巨礫の側部で消滅する。

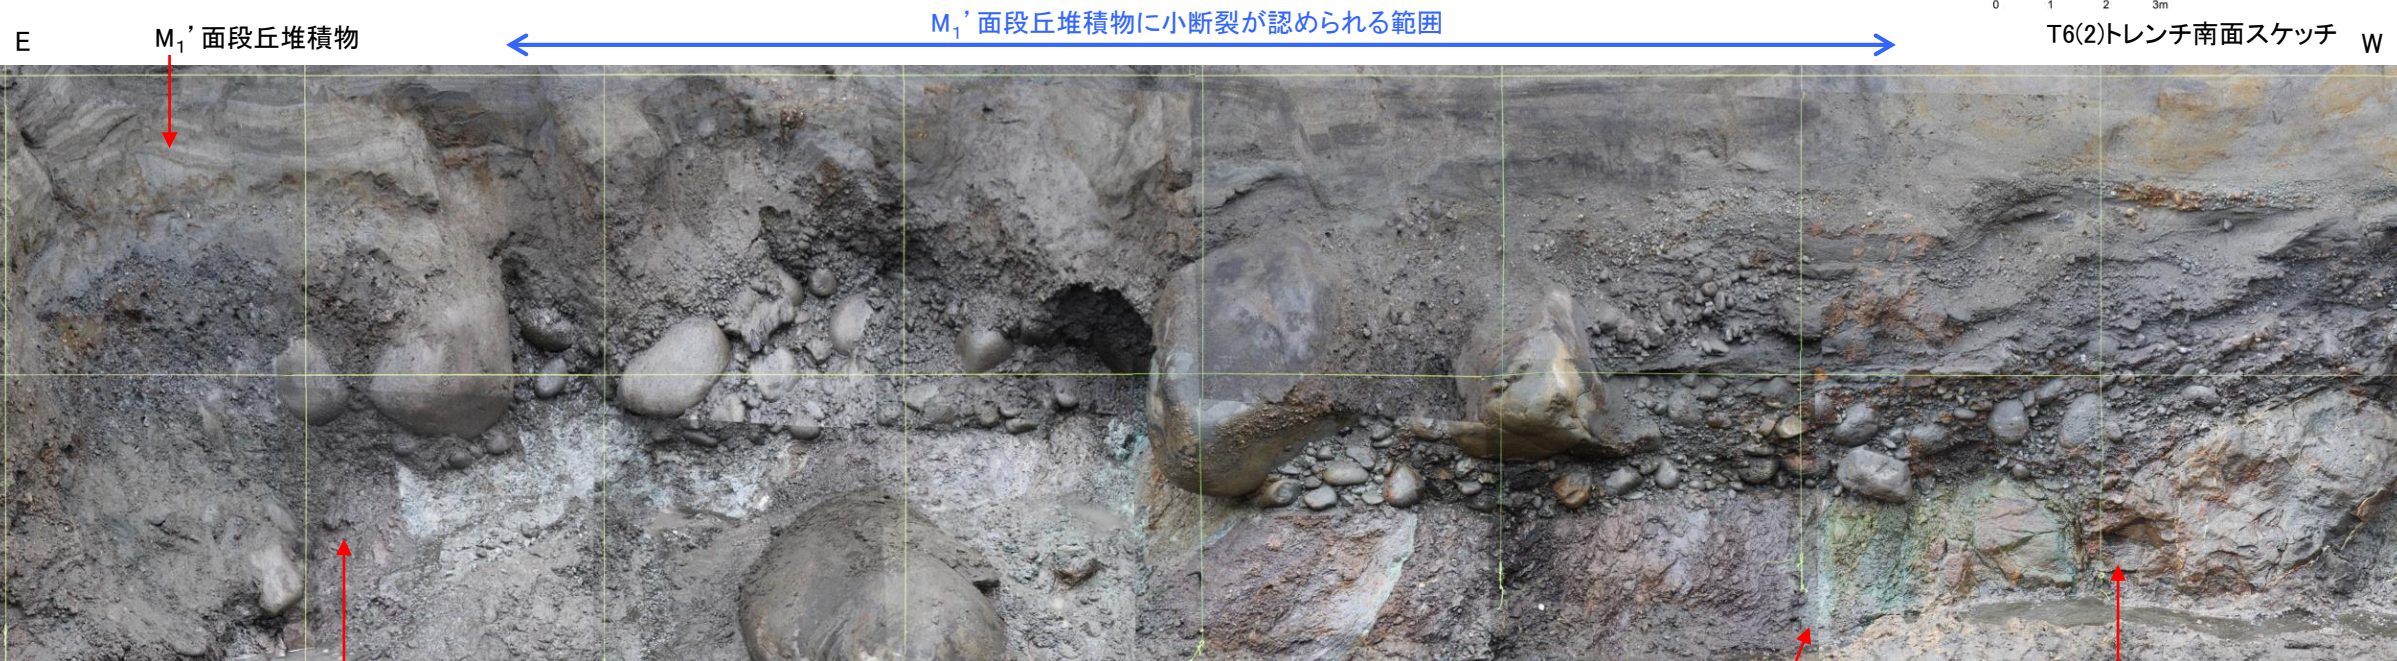
T6(2)トレンチ南面写真

- 岩盤上面には、侵食作用によると考えられる多数の起伏が認められる。H-6断層下盤側(西側)が高くなっているが、泊層凝灰角礫岩が蒲野沢層に比較して硬質であるため、差別侵食に起因するものと判断される。
- H-6断層及び小破碎部箇所の岩盤上面に変位は認められない。H-6断層及び小破碎部は縦ずれ主体であり、M₁'面段丘堆積物堆積以降、断層活動はないことを示している。

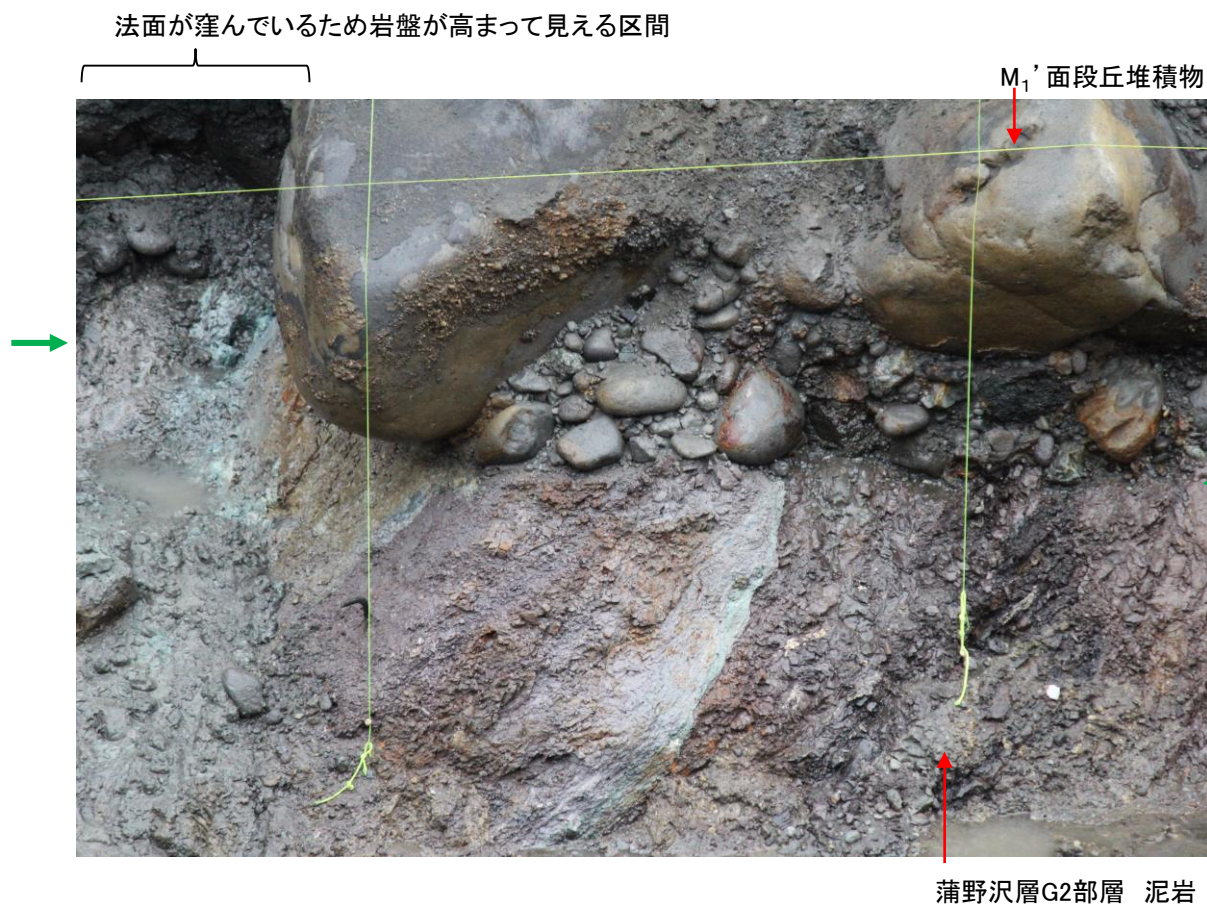
- 小断層が認められる区間の蒲野沢層の岩盤上面は、起伏に富むが、小破碎部に段差はなく、不整合面の形態をなしている。(写真A)
- H-6断層付近の岩盤上面は、起伏に富むが、小破碎部に段差はなく、不整合面の形態をなしている。H-6断層付近上方に小断層がみられるが、下方延長の岩盤上面には段差は認められない。(写真B)
- 岩盤上面直上の礫層には、礫の回転、再配列の痕跡は認められない。

写真A 蒲野沢層中の岩盤上面の性状

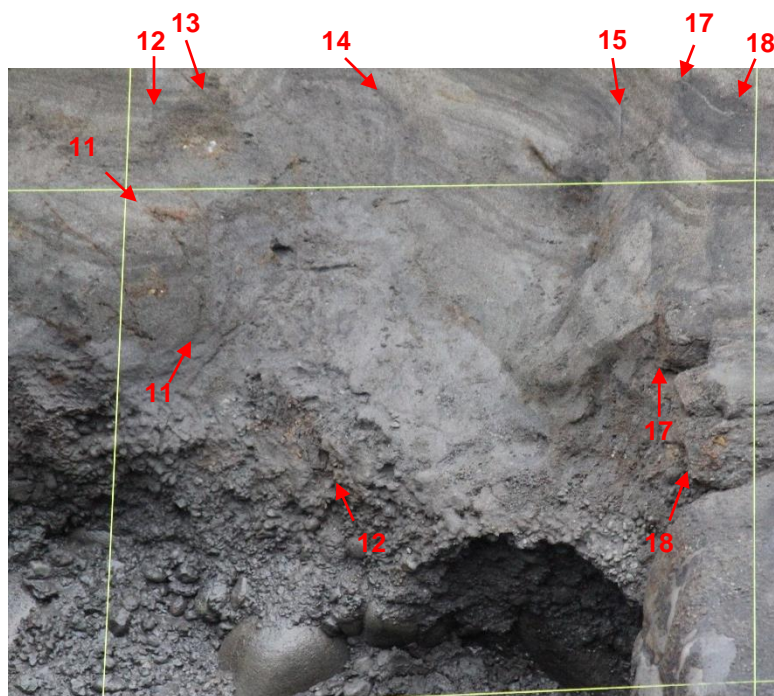
② 小断裂11~18
小断裂は砂層と礫層の境界あるいは礫層中で不明瞭となる。

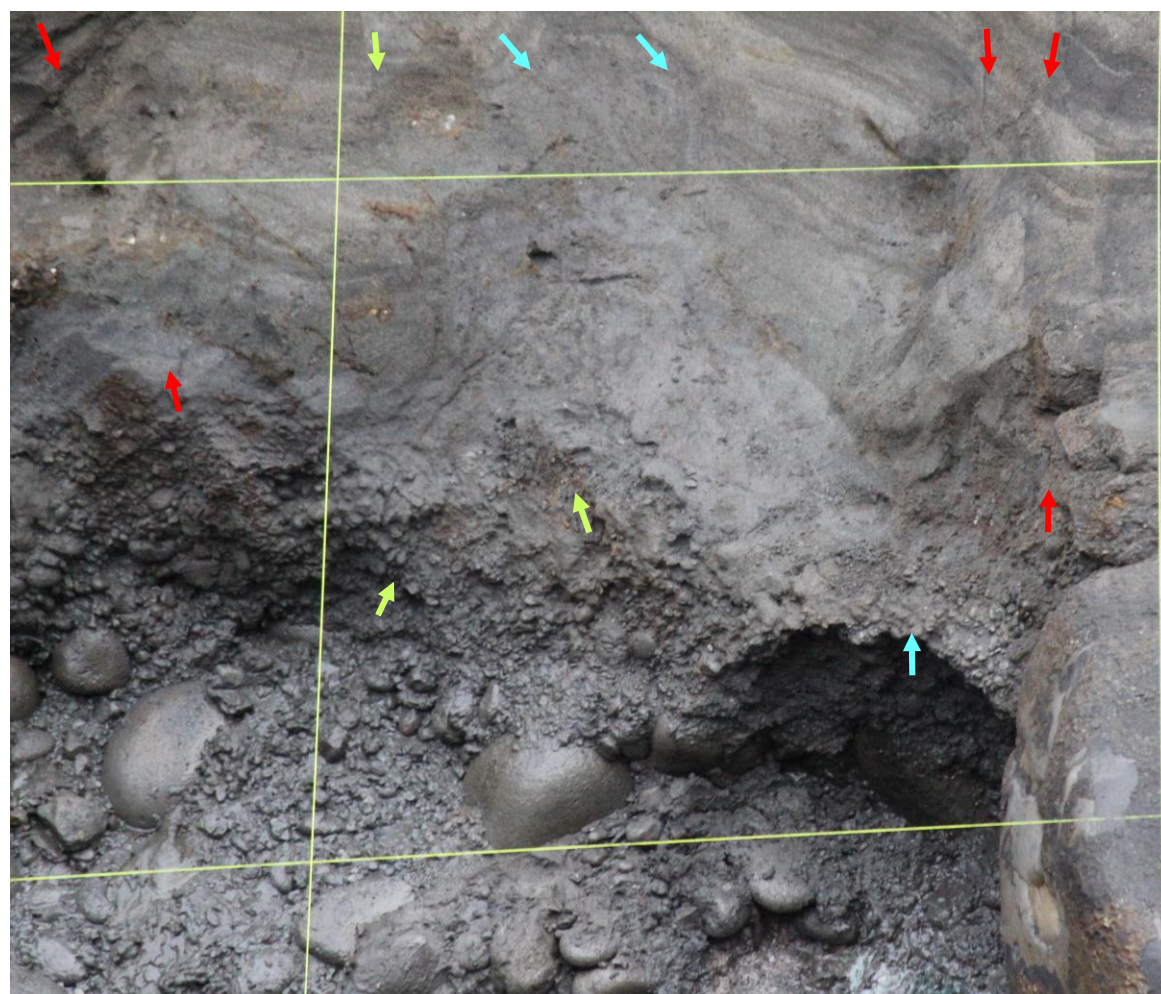
- M₁'面段丘堆積物の砂層中に分布する小断裂の下方は、砂層と下部の礫層の境界付近で消滅するものが多い。
- 小断裂は、巨礫の側部で消滅するものが多い。
- 小断裂の下方延長部の礫層には礫の回転、再配列の痕跡は認められない。

写真A 小断裂の下方延長は、礫層と砂層の境界付近で消滅する。

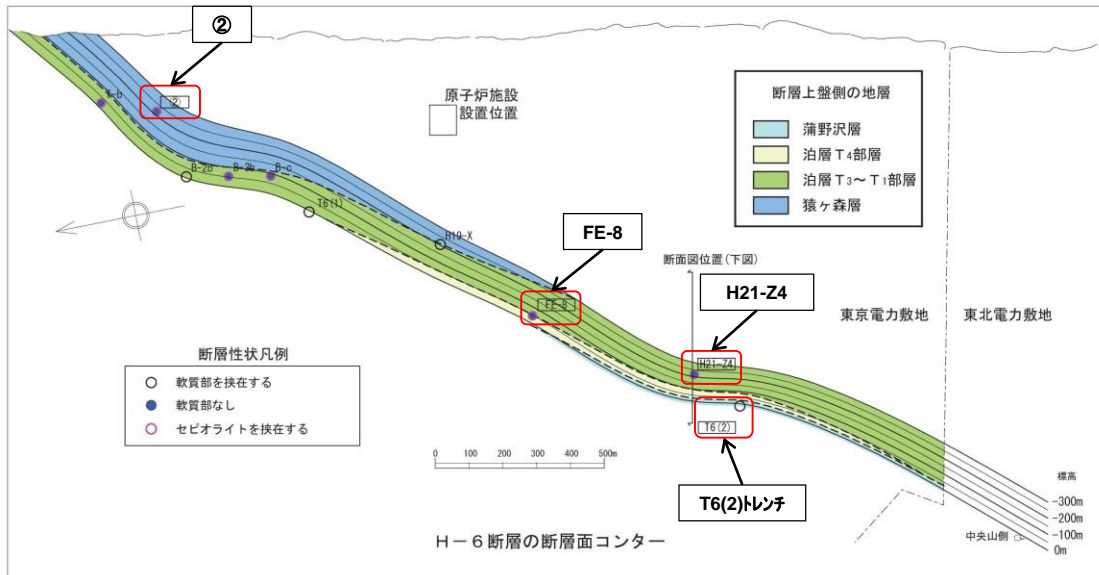
H-6断層破碎部コア写真

- H-6断層は、T6(2)トレンチで第四系に変状が認められているが、直近の断面上で実施されたH21-Z4孔において、深部では破碎部が固結し、断層ガウジを伴うシャープな断層面は認められないことが確認されている。
- H-6断層で行った②孔、FE-8孔等の他のボーリングにおいてもセピオライトを挟在した固結破碎部を確認している。

• H-6断層においては、東北電力敷地のトレンチを含めると、3箇所中1箇所のトレンチで変状が認められ、一部、標高-200m付近に軟質部を挟在する箇所があるが、多くは標高-50m付近を境として、それ以浅では軟質部を挟在し、それ以深ではセピオライト脈を伴うことが多い固結破碎部からなる。

• 深部のコアにおいて、活断層に特徴的な繰り返しの活動によって形成される断層破碎部及び最新活動面を示すガウジを伴うシャープな断層面は認められない。

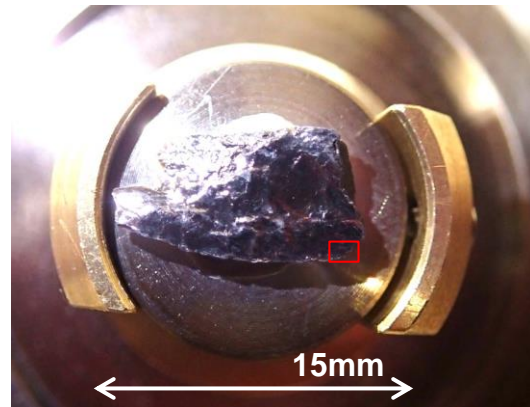
- 同一資料中の異なる箇所においてSEM-EDS定量分析(④, ⑤)を行った。
- 定量分析値は、セピオライトの値と概ね一致する値が得られた。
