② b) フィリップサイト脈と断層の最新面との関係による評価:
薄片A(1/20):評価の流れ

2.2.1 sF-1断層 (3)-2 鉱物脈法による活動性評価(参考)(59/78)

2.2 sF断層系 2.2.2 sF-2断層系

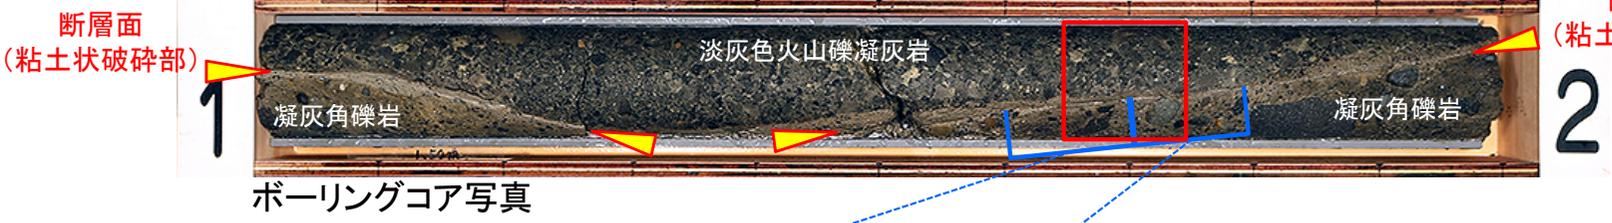
ボーリングコア写真

IT-P-3-f孔(深度1m~2m区間)

薄片試料採取区間: 1.65m~1.75m

断層面
(粘土状破碎部)

フィリップサイトの確認のため、断層内物質のX線分析を実施した。

- 薄片Aの試料を採取したIT-P-3-f孔では、断層面(粘土状破碎部)は淡灰色火山礫凝灰岩と凝灰角礫岩の境界に分布し、断層内物質を挟在する。
- 断層内物質のX線分析(不定方位)の結果、フィリップサイトに特徴的な回折ピーク($2\theta = 12.44^\circ, 17.57^\circ$ 等、補足説明資料P.2-89参照)が認められる。

- IT-P-3-f孔のコア観察及びCT画像解析から、淡灰色火山礫凝灰岩と凝灰角礫岩の境界に断層面(粘土状破碎部)が認められる。
- X線分析により、粘土状破碎部の断層内物質でフィリップサイトが検出された深度1.65m~1.75m区間(本編資料P.2-104参照)で試料を採取し、薄片Aを作製した。

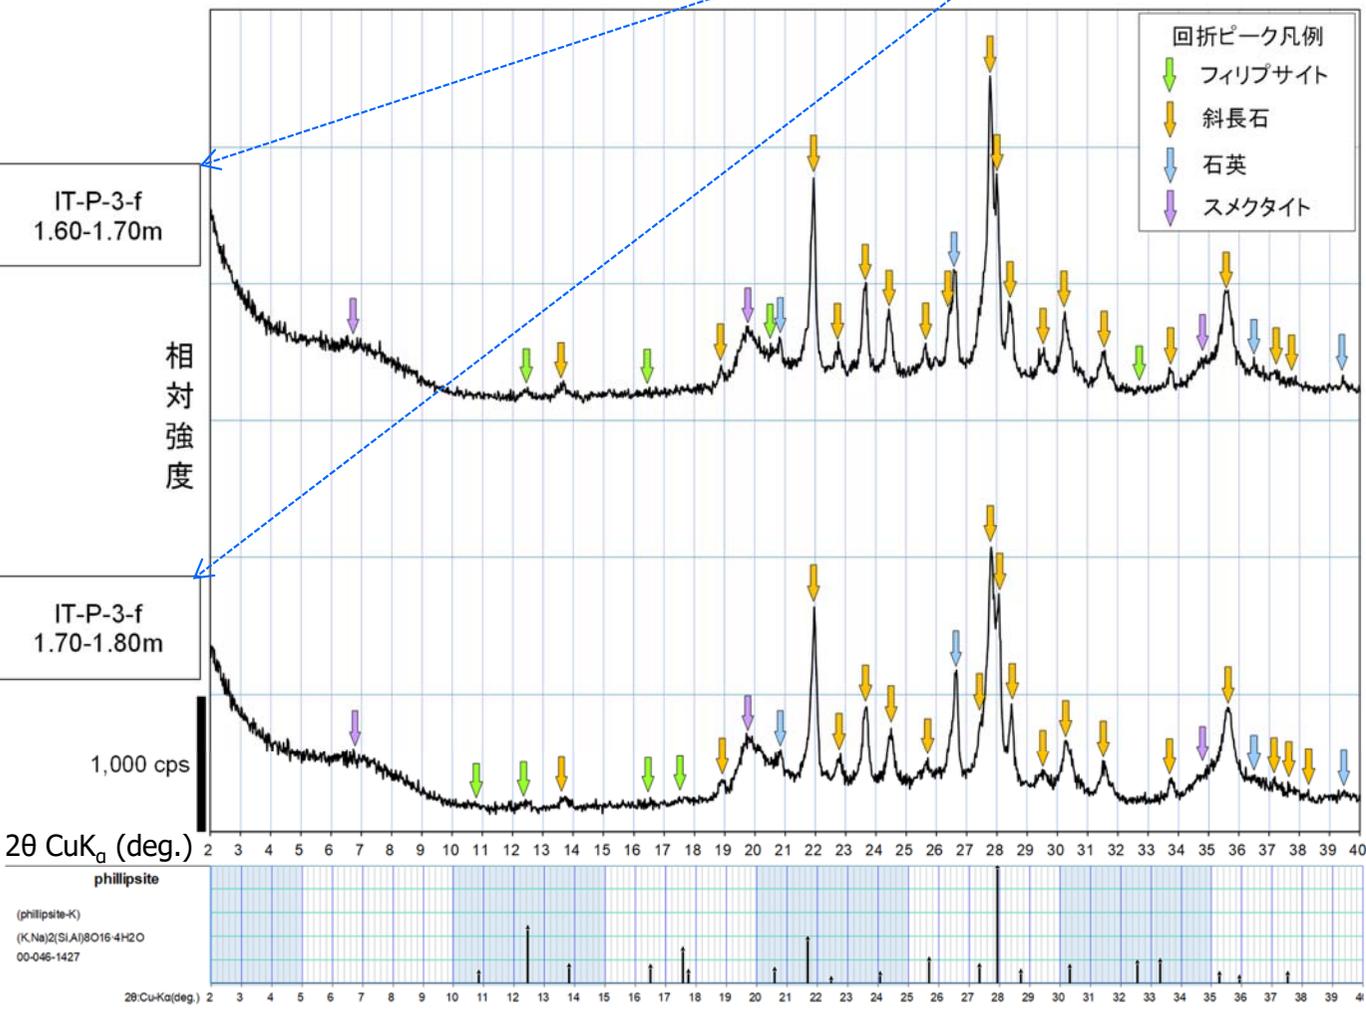
断層内物質のX線分析結果(不定方位)
(斜長石と重複するフィリップサイトの回折ピークを除く)

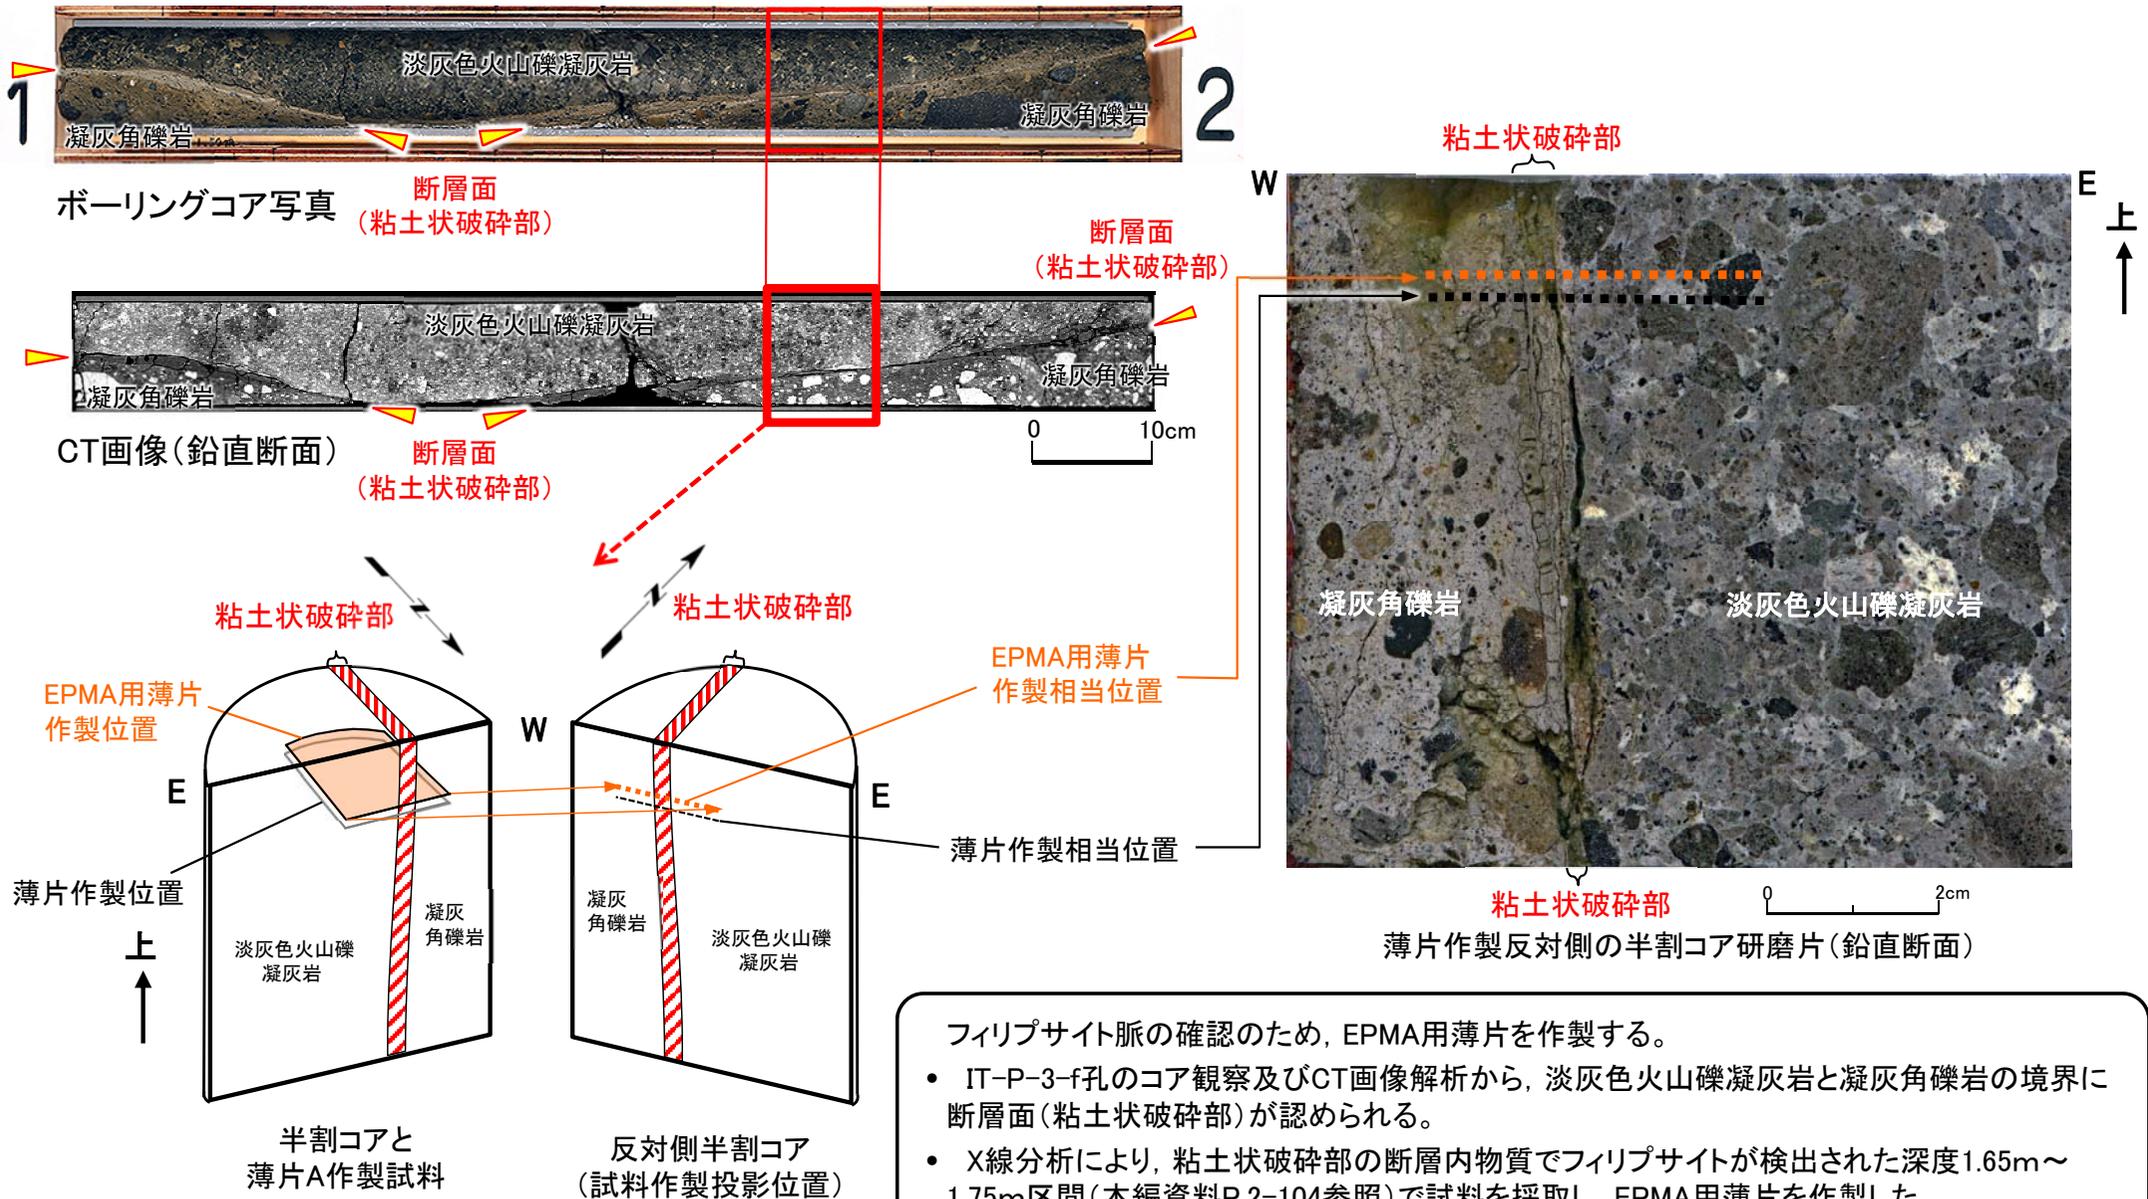
フィリップサイト脈の確認のため、EPMA用薄片を作製する。

- IT-P-3-f孔のコア観察及びCT画像解析から、淡灰色火山礫凝灰岩と凝灰角礫岩の境界に断層面(粘土状破碎部)が認められる。
- X線分析により、粘土状破碎部の断層内物質でフィリップサイトが検出された深度1.65m~1.75m区間(本編資料P.2-104参照)で試料を採取し、EPMA用薄片を作製した。

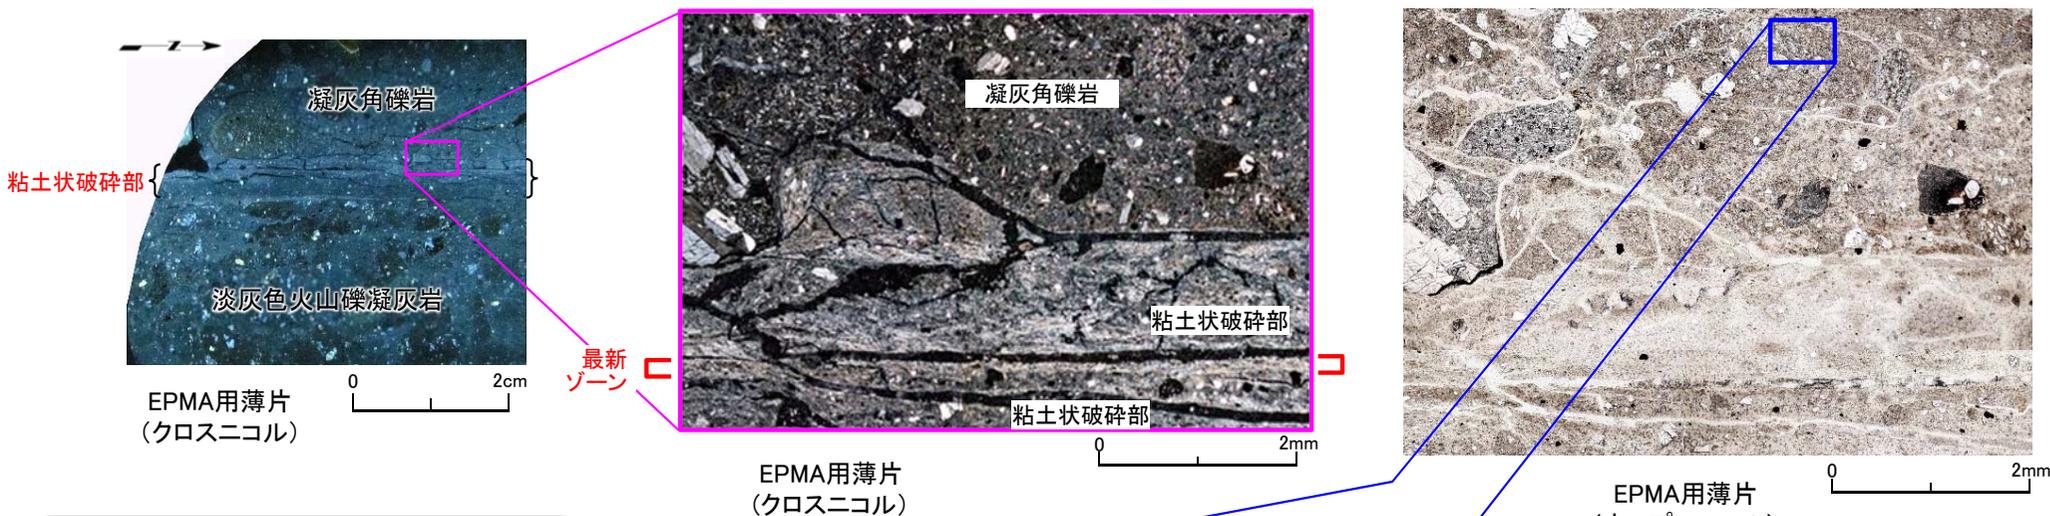
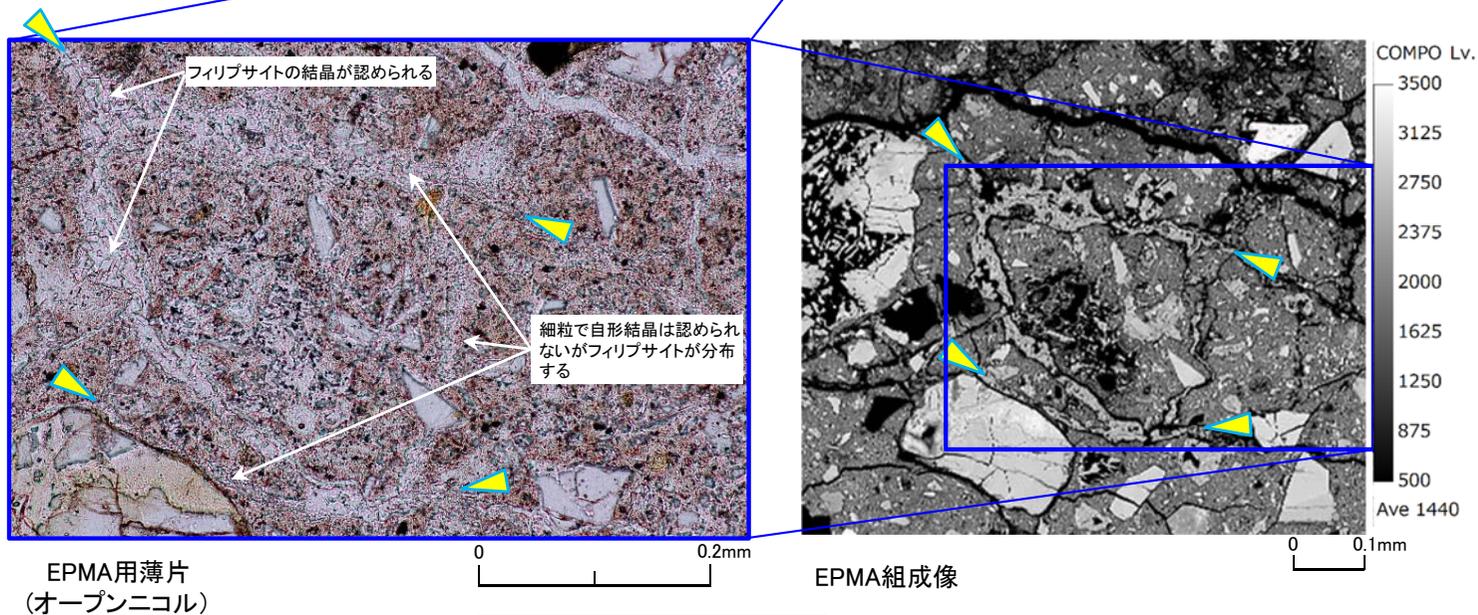
- EPMA用薄片では、粘土状破砕部近傍の凝灰角礫岩中に、オープンニコルでやや褐色を帯びた灰色を呈し、クロスニコルで暗色を呈する低屈折率・低複屈折(補足説明資料P.2-89参照)のフィリップサイトが脈状に連なるフィリップサイト脈が認められ、微細な割れ目をフィリップサイトの柱状結晶が充填している。
- EPMA分析*による組成像でも、薄片と同じ位置にフィリップサイト脈が認められる。

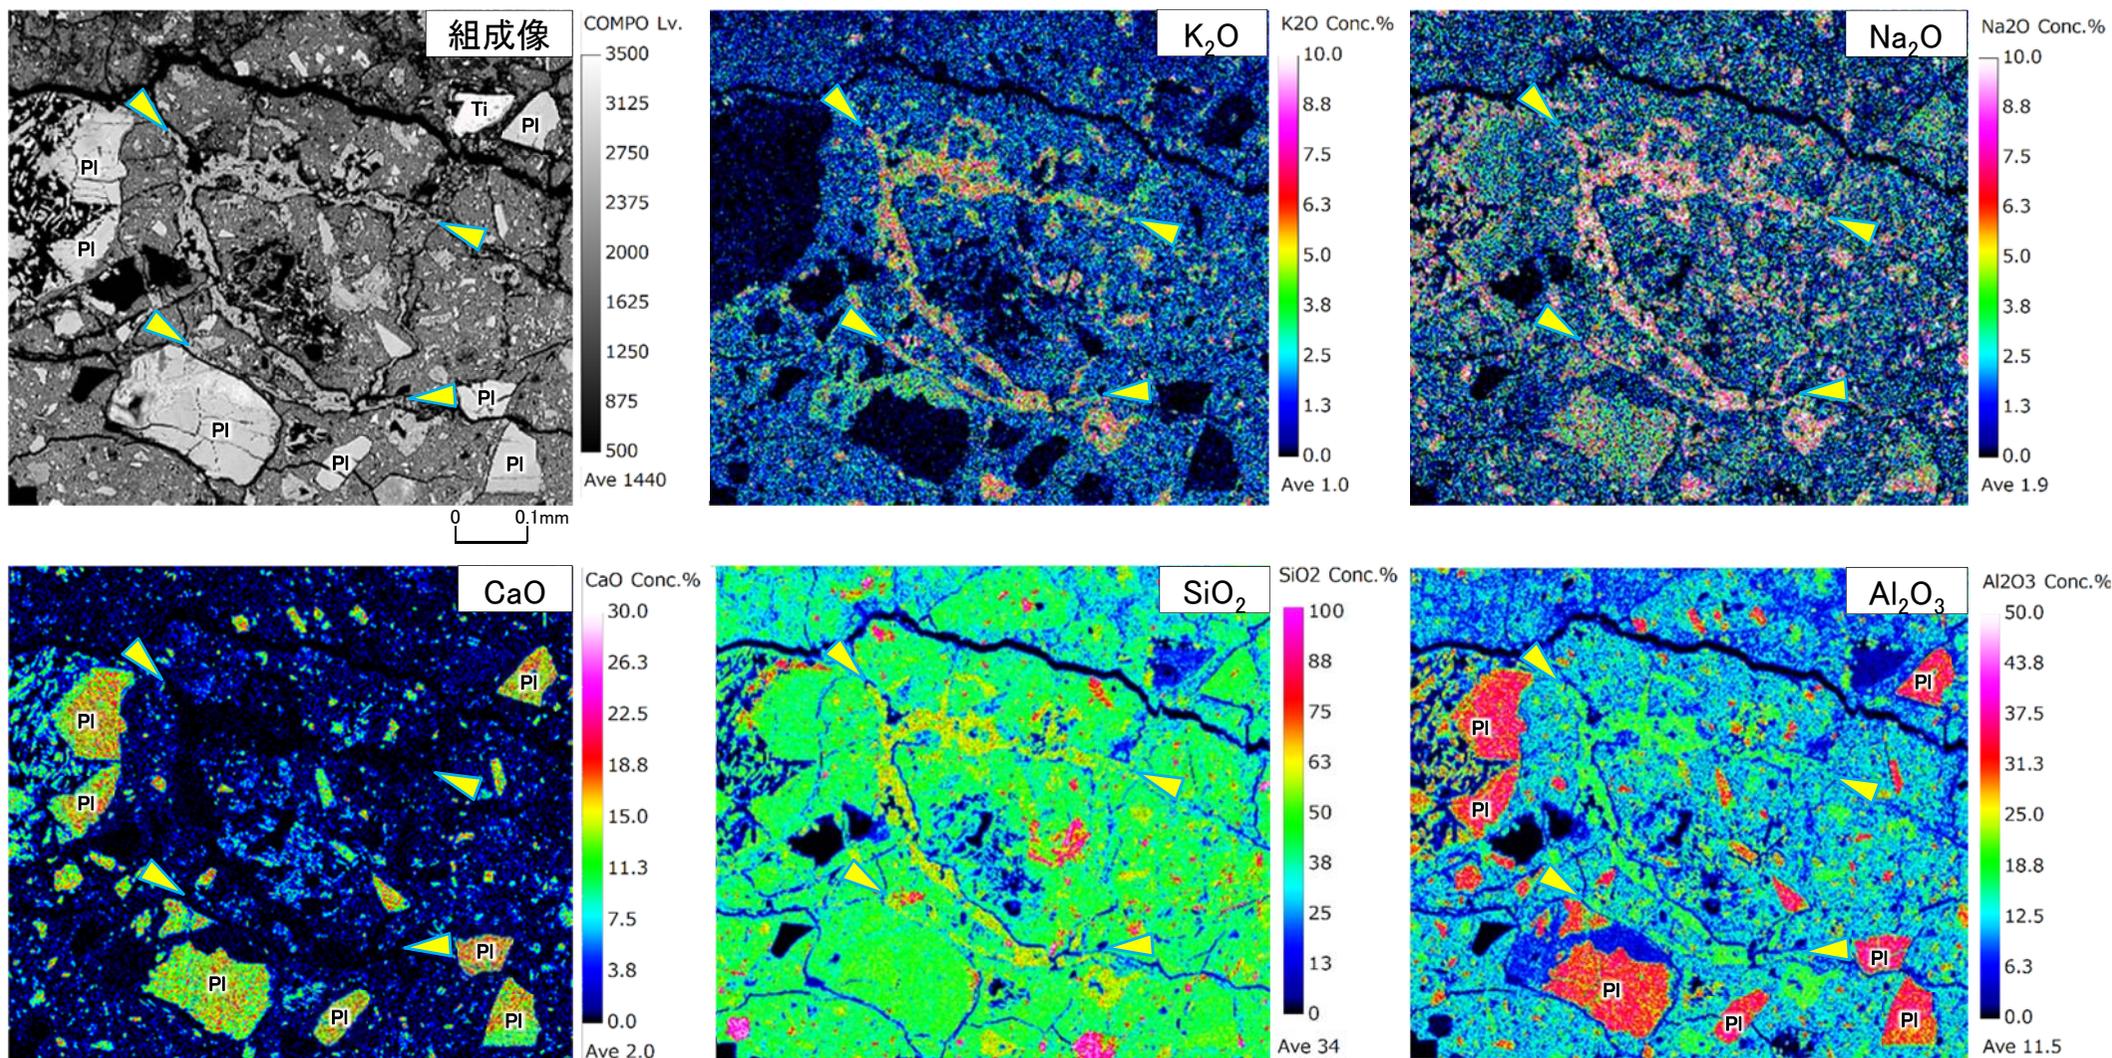
EPMA分析による元素マップ

: フィリップサイト脈の両端 PI : 灰長石成分に富む斜長石 Ti : Ti・Feに富む金属酸化物

- EPMA分析の結果, 薄片観察で確認されたフィリップサイト脈には, K₂O・Na₂Oがそれぞれ約5%~約8%, SiO₂が約50%~約60%, Al₂O₃が約18%~約20%含まれ, CaO及び他の主要化学成分(本編資料P.2-108参照)はほとんど検出されない。
- 薄片観察で確認されたフィリップサイト脈の化学組成は文献に示されたKとNaに富むフィリップサイトの化学組成とほぼ一致する。

- X線分析により, 断層内物質中にフィリップサイトが検出される。
- EPMA分析により, EPMA用薄片で観察されるフィリップサイト脈は, 元素マップでKとNaに富むフィリップサイトの化学組成に一致することを確認した。
- 薄片観察により, 粘土状破碎部中に低屈折率及び低複屈折のフィリップサイトが脈状に連なるフィリップサイト脈を確認した。

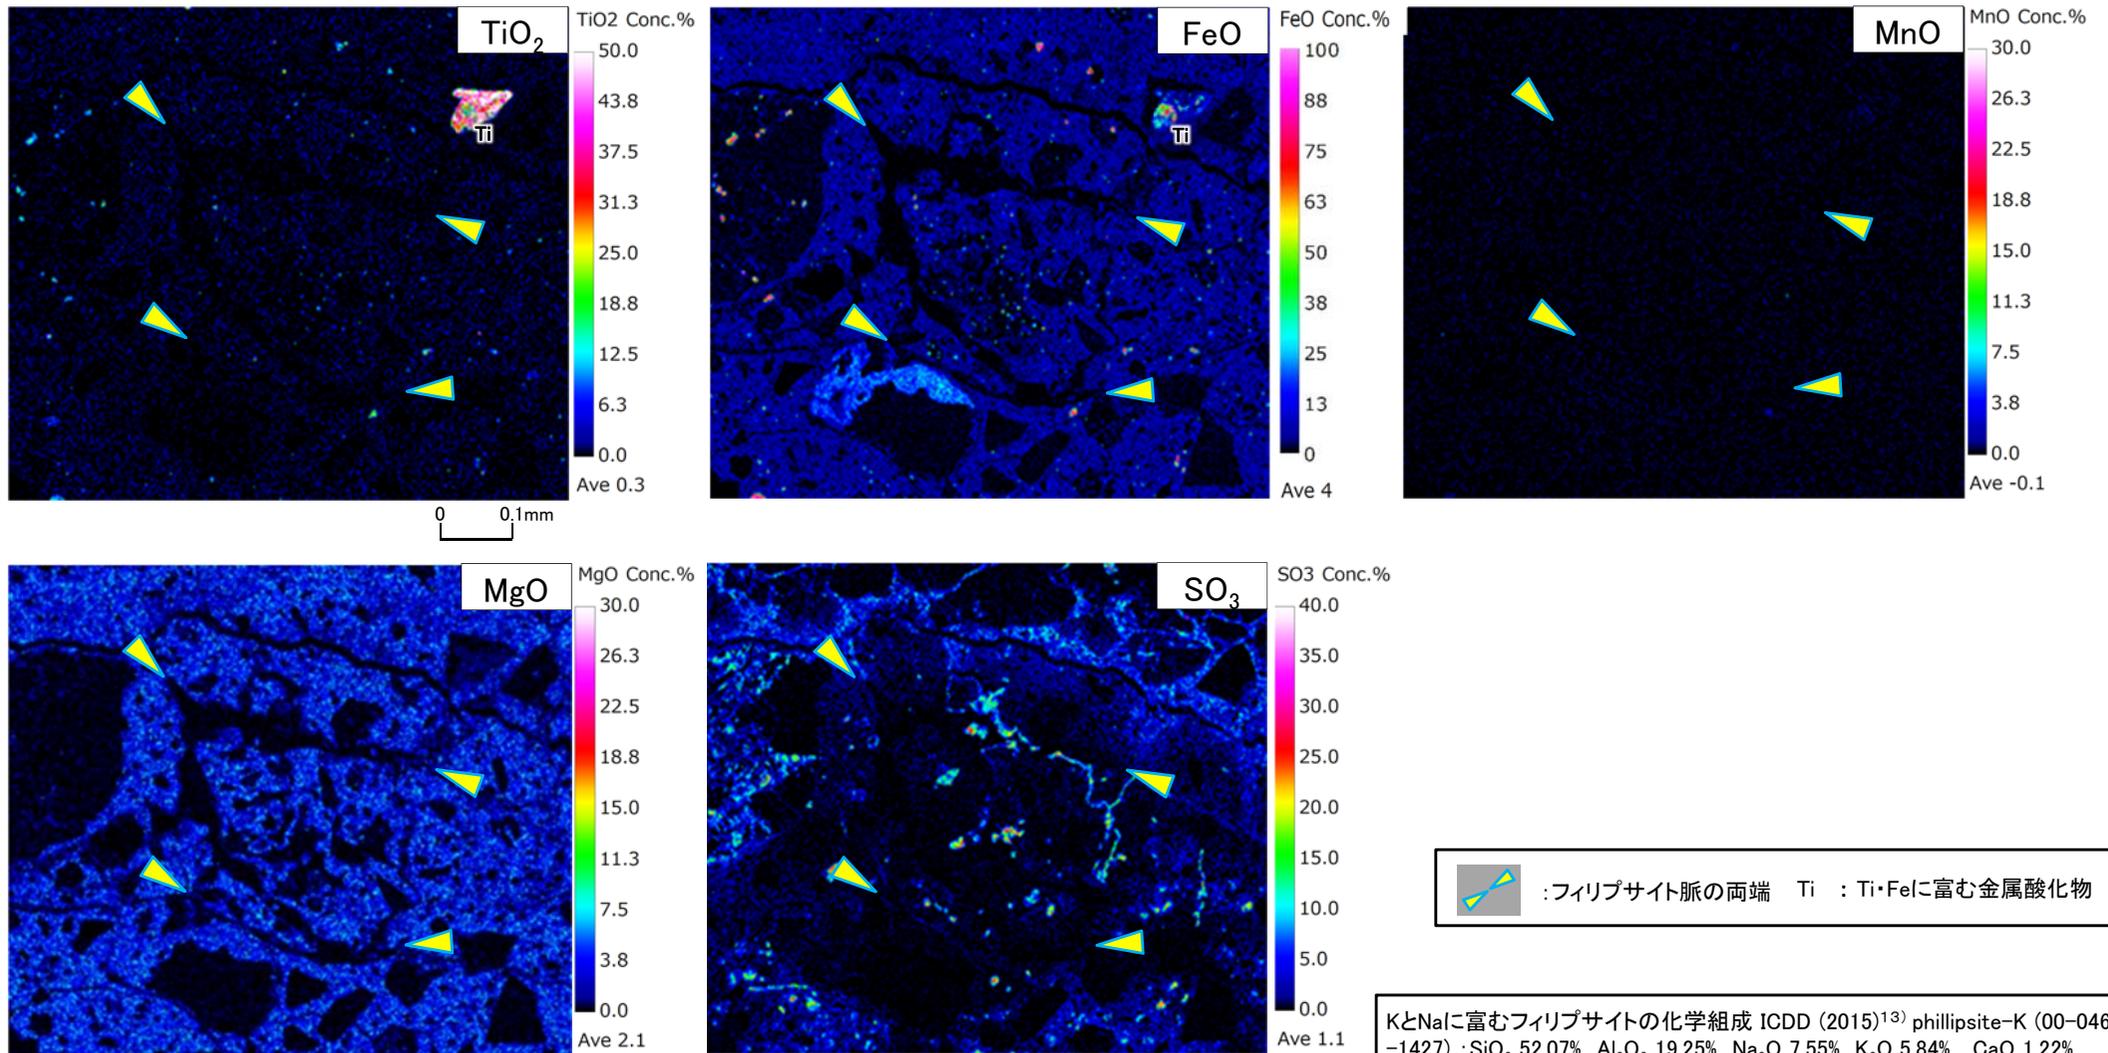
EPMA分析による元素マップ

EPMA分析の結果, 薄片観察で確認されたフィリップサイト脈には, その他の主要化学成分はほとんど検出されない。

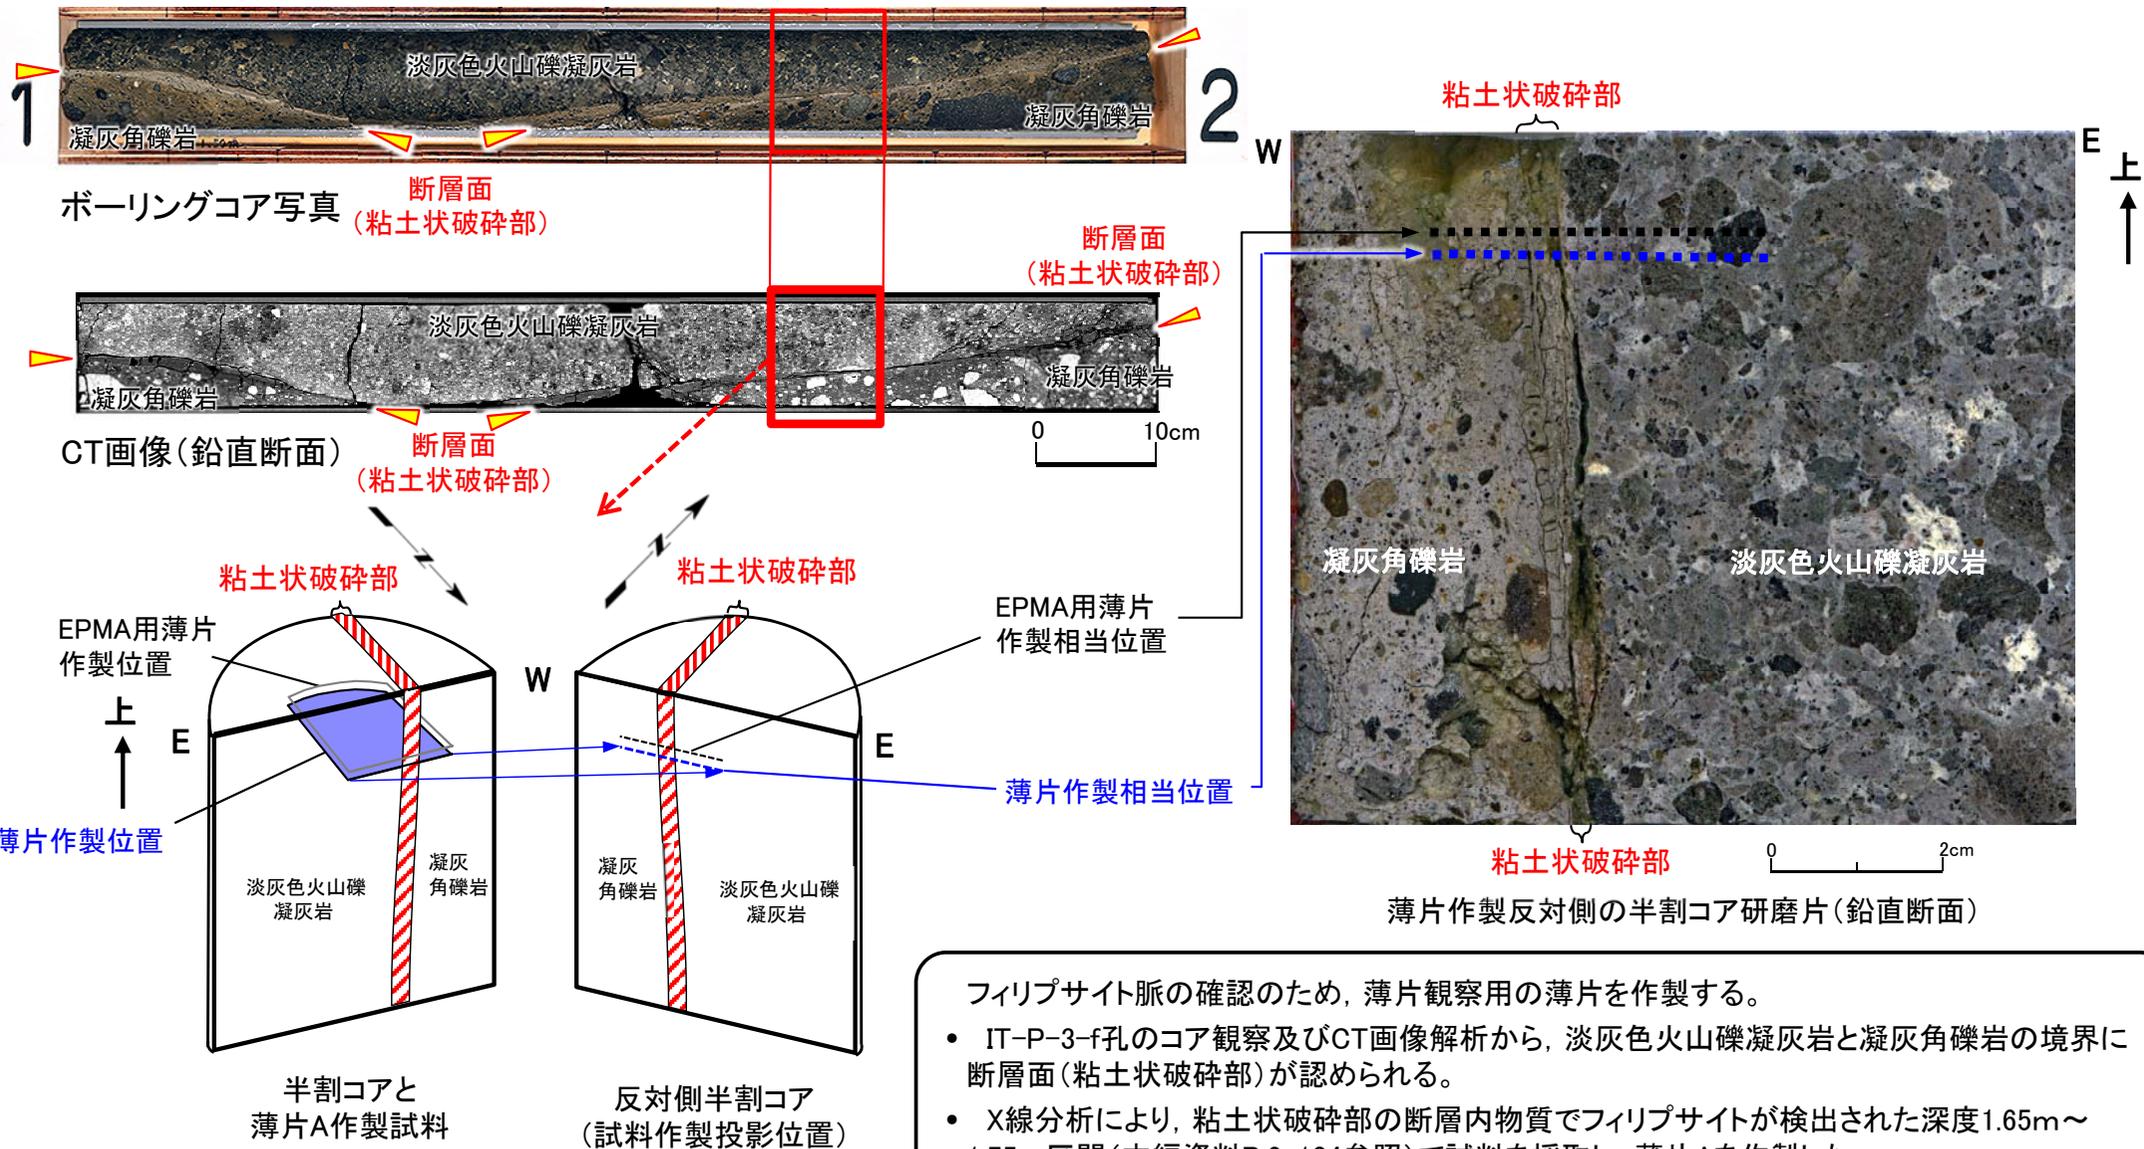
フィリップサイト脈の確認のため、薄片観察用の薄片を作製する。

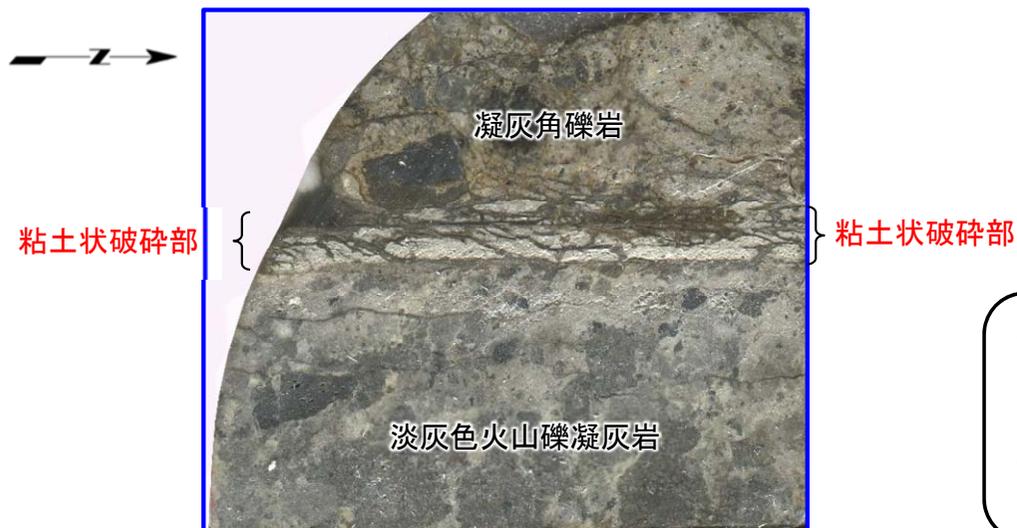
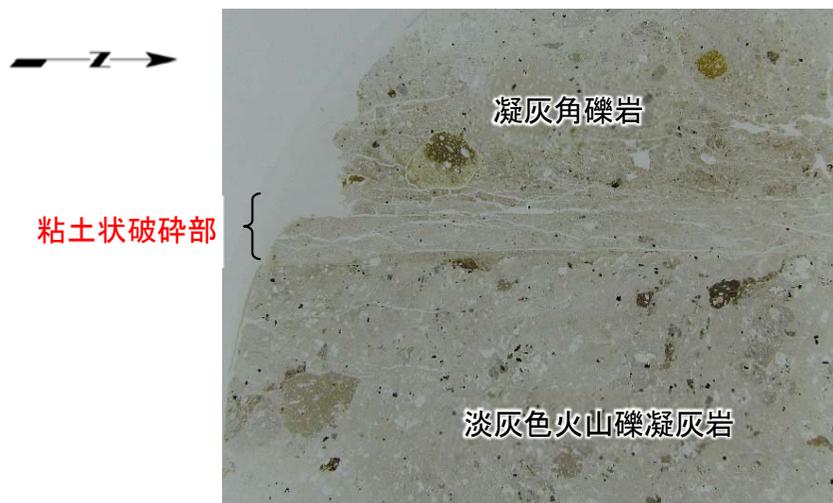
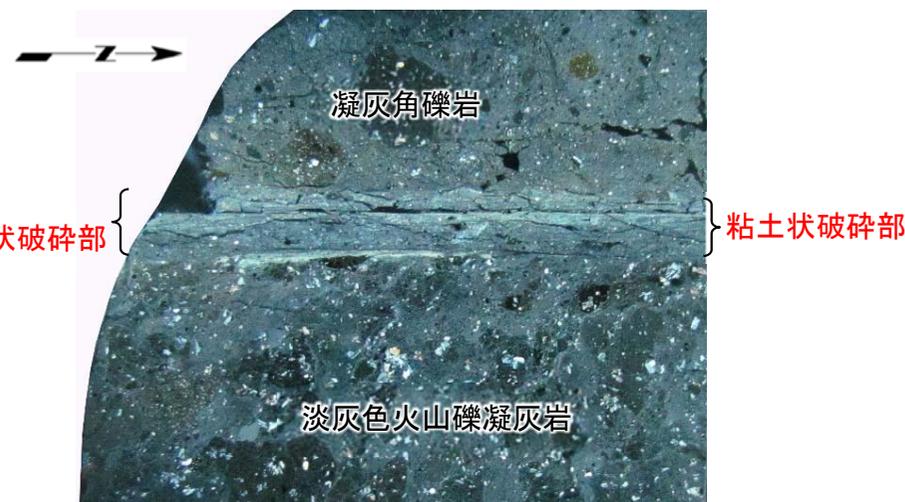
薄片(試料下面を上から見る。左:オープンニコル, 右:クロスニコル)

- IT-P-3-f孔の深度1.65m~1.75m区間の半割コアから粘土状破碎部を水平方向に横断する薄片Aを作製した。
- チップと薄片の画像では、直線的で明瞭な粘土状破碎部が認められる。

薄片作製後のチップ
(試料下面の画像を左右反転)

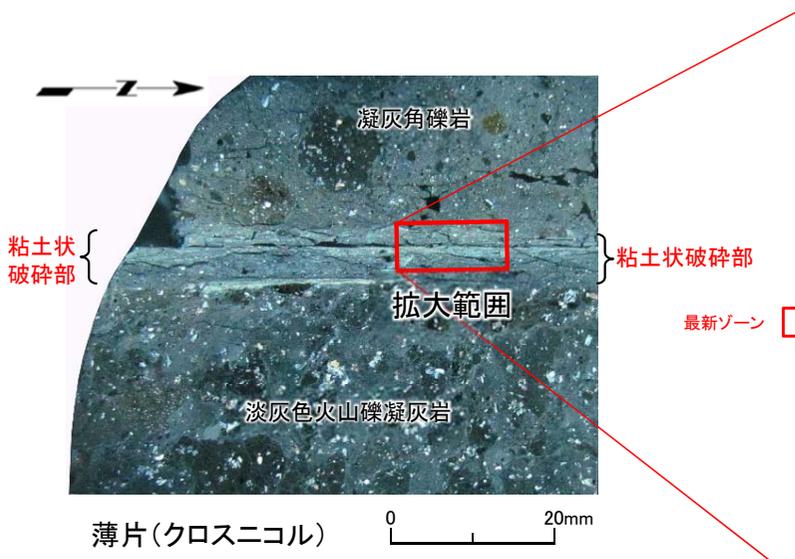
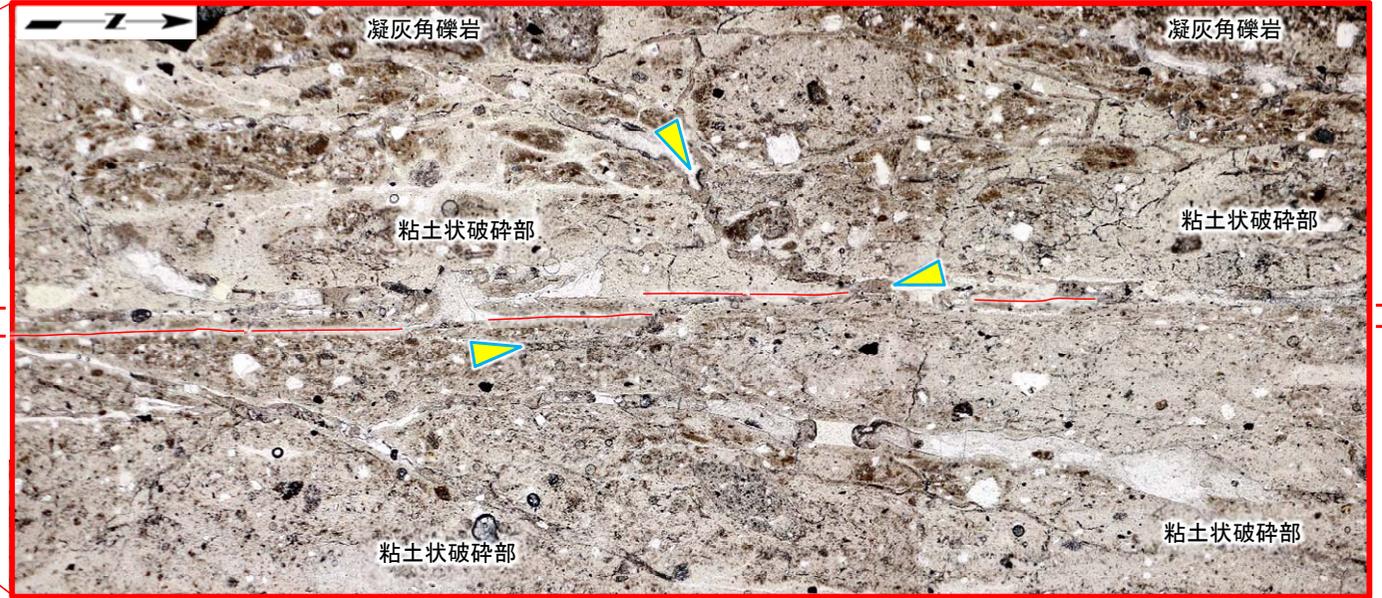
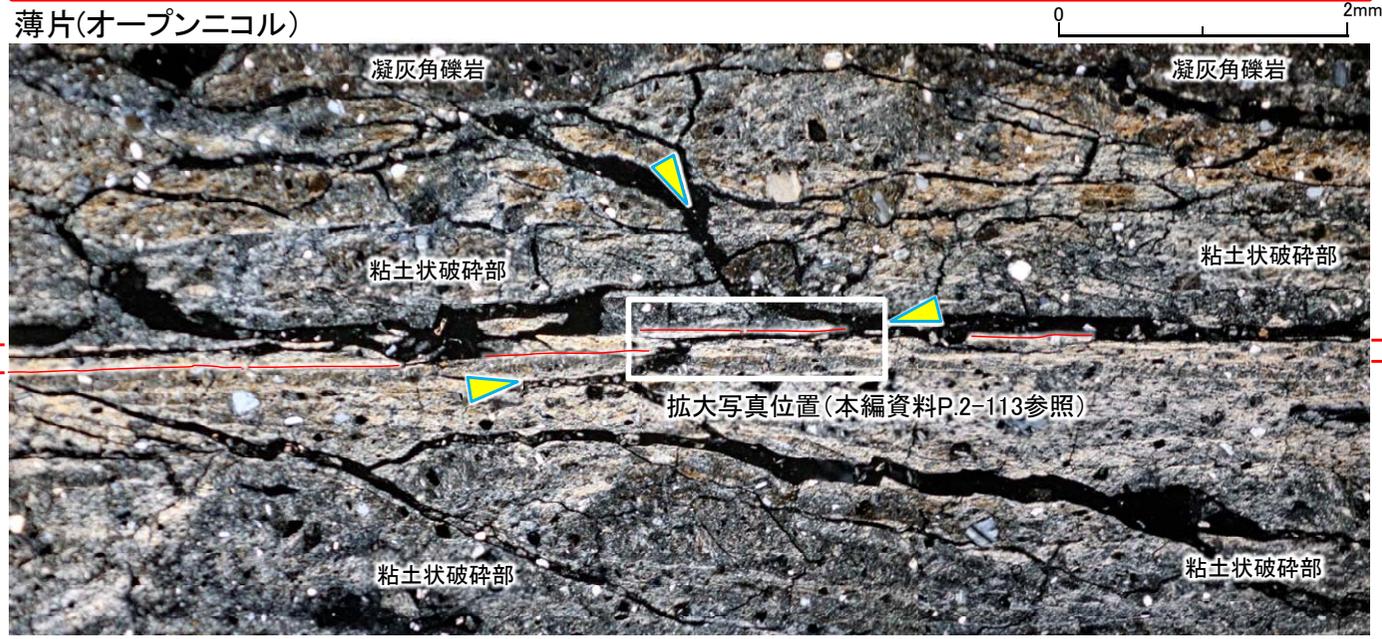
薄片(クロスニコル) 0 2mm

粘土状破碎部中には、オープンニコルでやや褐色を帯びた灰色を呈し、クロスニコルで暗色を呈する低屈折率・低複屈折(補足説明資料P.2-89参照)のフィリップサイトが脈状に連なるフィリップサイト脈が認められる。

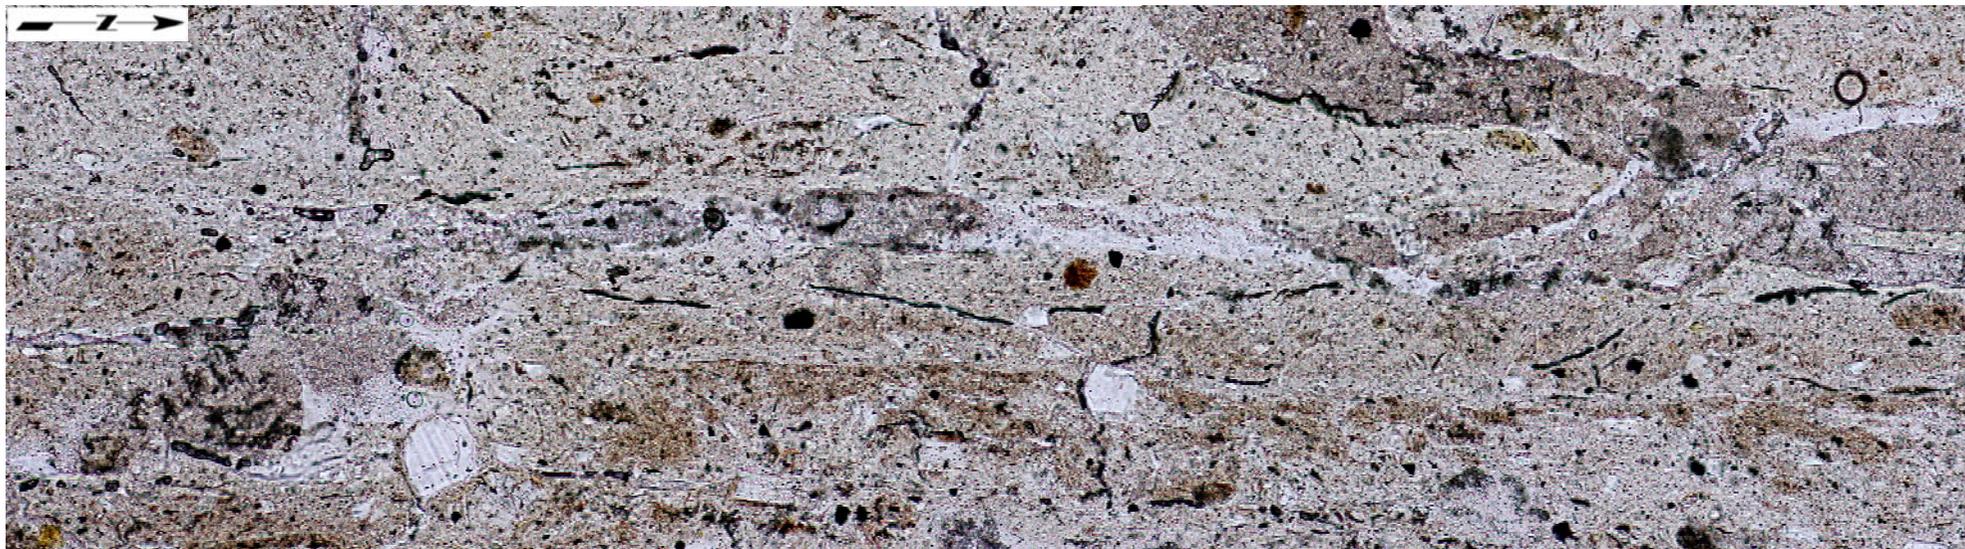
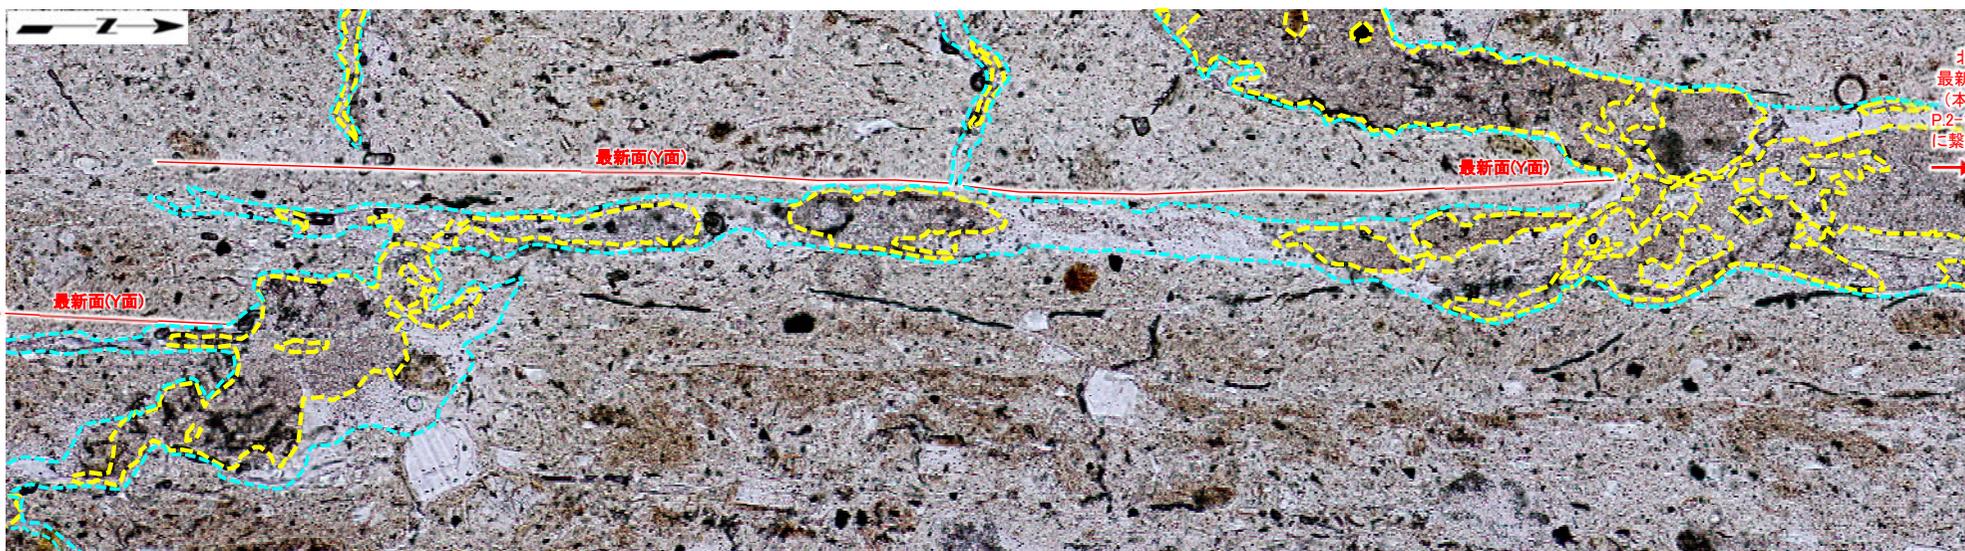
拡大写真 薄片(オープンニコル)解釈線なし

拡大写真 薄片(オープンニコル)解釈線有り

粘土状破砕部中には、オープンニコルでやや褐色を帯びた灰色を呈し、クロスニコルで暗色を呈する低屈折率・低複屈折(補足説明資料P.2-89参照)のフィリップサイトが脈状に連なるフィリップサイト脈が認められる(クロスニコルの薄片写真は本編資料P.2-118参照)。

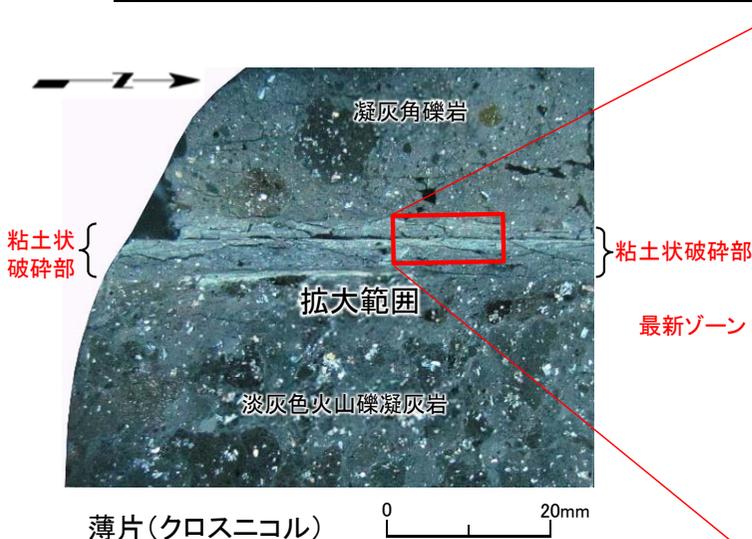
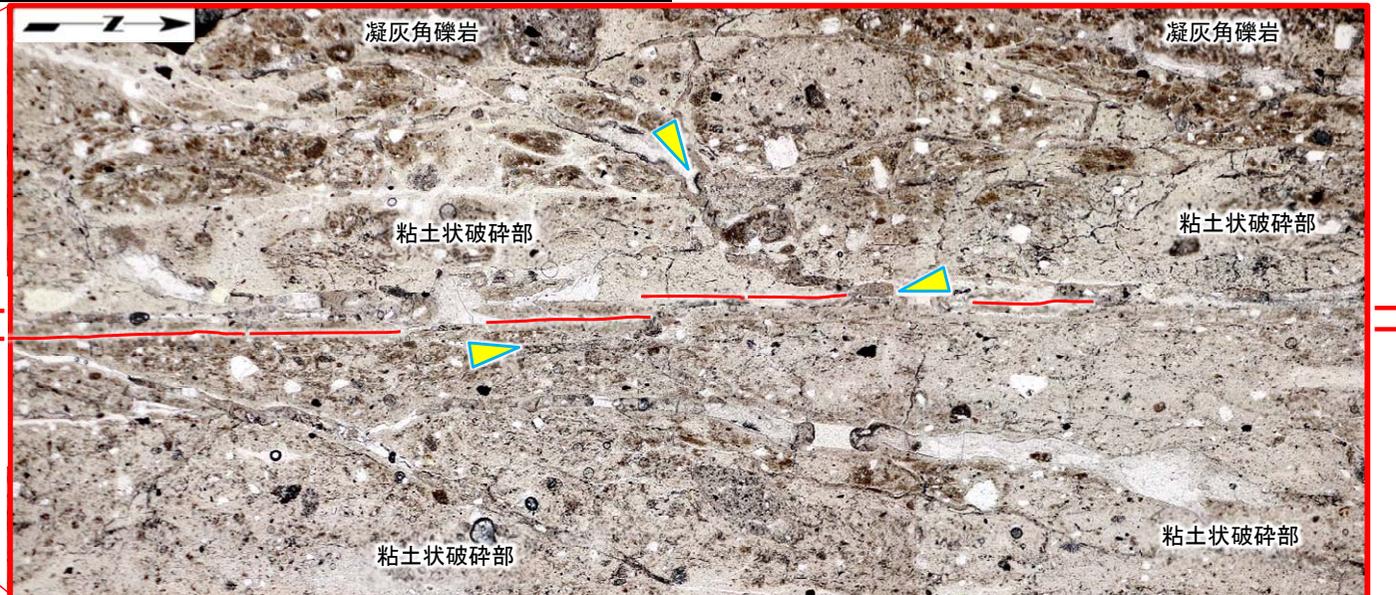
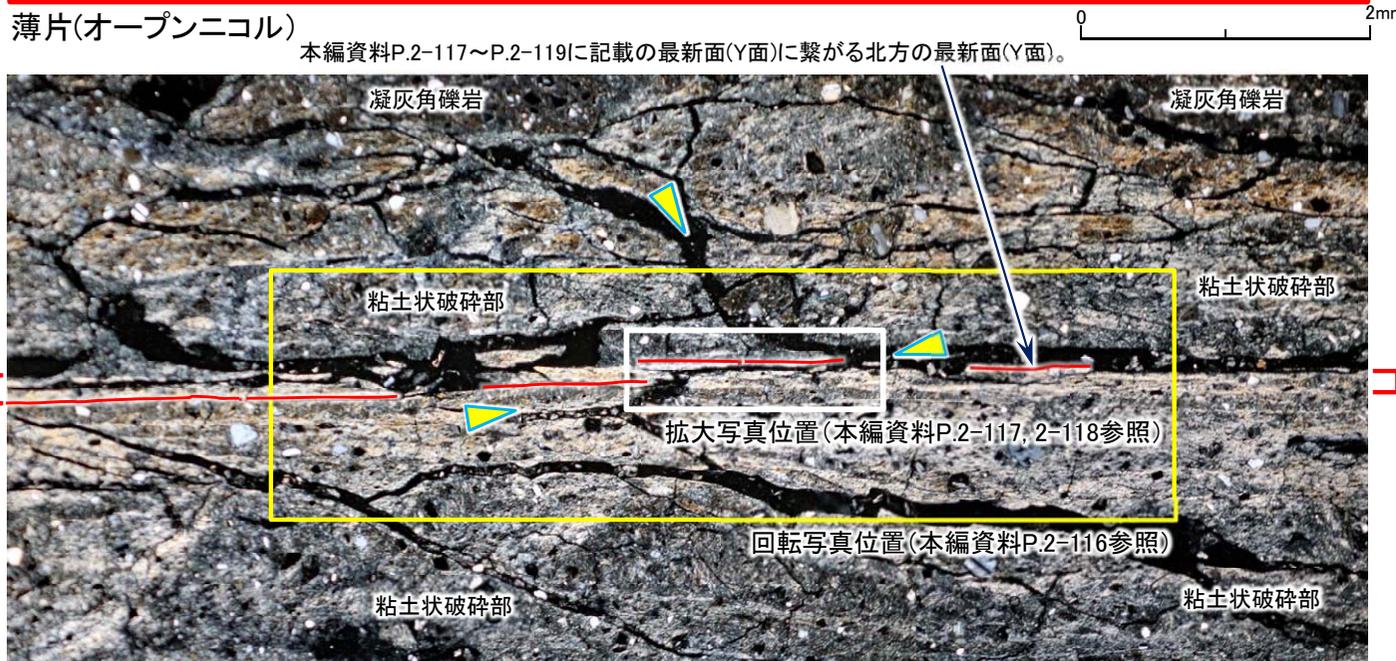
最新面の認定のため、粘土状破砕部の薄片観察を行った。

- 粘土状破砕部において、粘土鉱物の配列等が卓越し、直線的に連続する幅約0.2mm～約0.3mmの最新ゾーンが認められ、最新ゾーンに含まれる最も直線性・連続性が認められる面を最新面(Y面)として認定した。
- 最新面(Y面)は画像中央部でステップしており、sF-1断層の右横ずれの変位センスと整合的である。
- 画像中央部では、最新面(Y面)及び最新面(Y面)を含む最新ゾーンを横切るフィリップサイト脈が認められるため、拡大写真位置で検討する。

注) 最新面(Y面)とフィリップサイト脈との関係を確認している範囲(拡大写真位置:白枠内)以外には、薄片作製時の分離により、最新面(Y面)の認定が困難な部分があるが、最新ゾーンの認定は可能である。
