② b) フィリップサイト脈と断層の最新面との関係による評価:
薄片A(1/20):評価の流れ

2.2.1 sF-1断層 (3)-2 鉱物脈法による活動性評価(参考)(59/78)

2.2 sF断層系 2.2.2 sF-2断層系

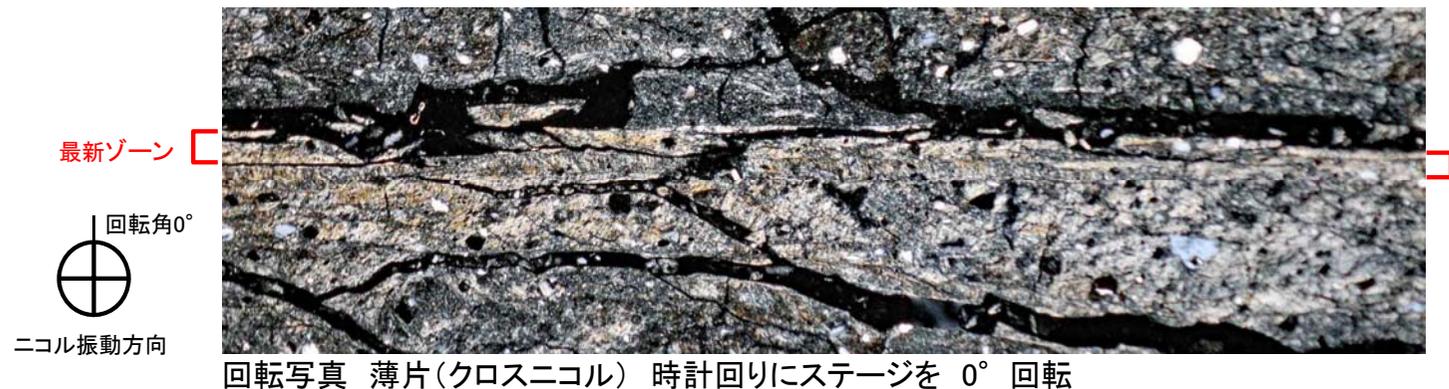
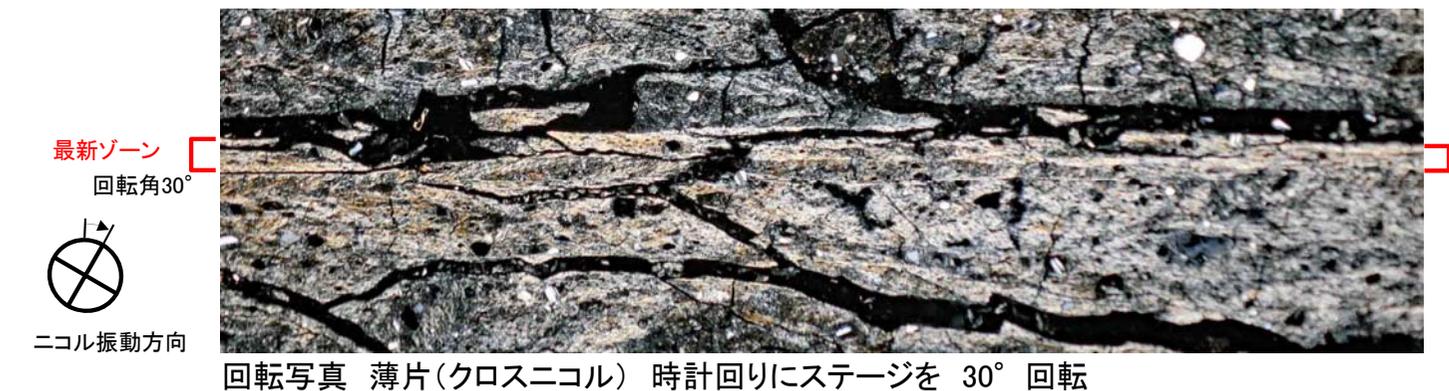
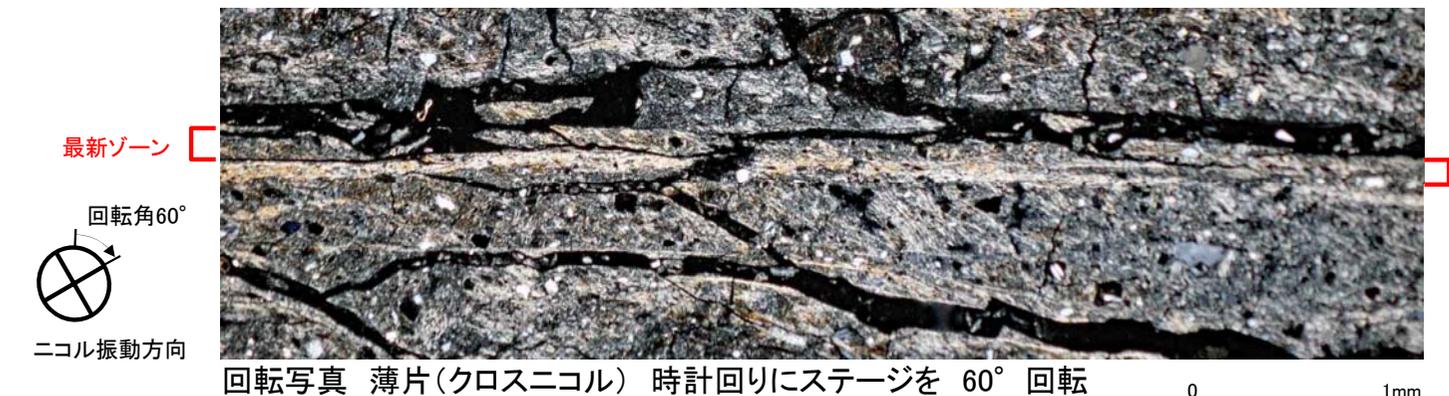
- クロスニコル下でステージを回転することにより、最新ゾーンでは、周囲の粘土状破碎部に比べて、粘土鉱物の配列が卓越して認められる。
- 詳細観察では複合面構造が卓越して認められる(本編資料 P.2-118参照)。

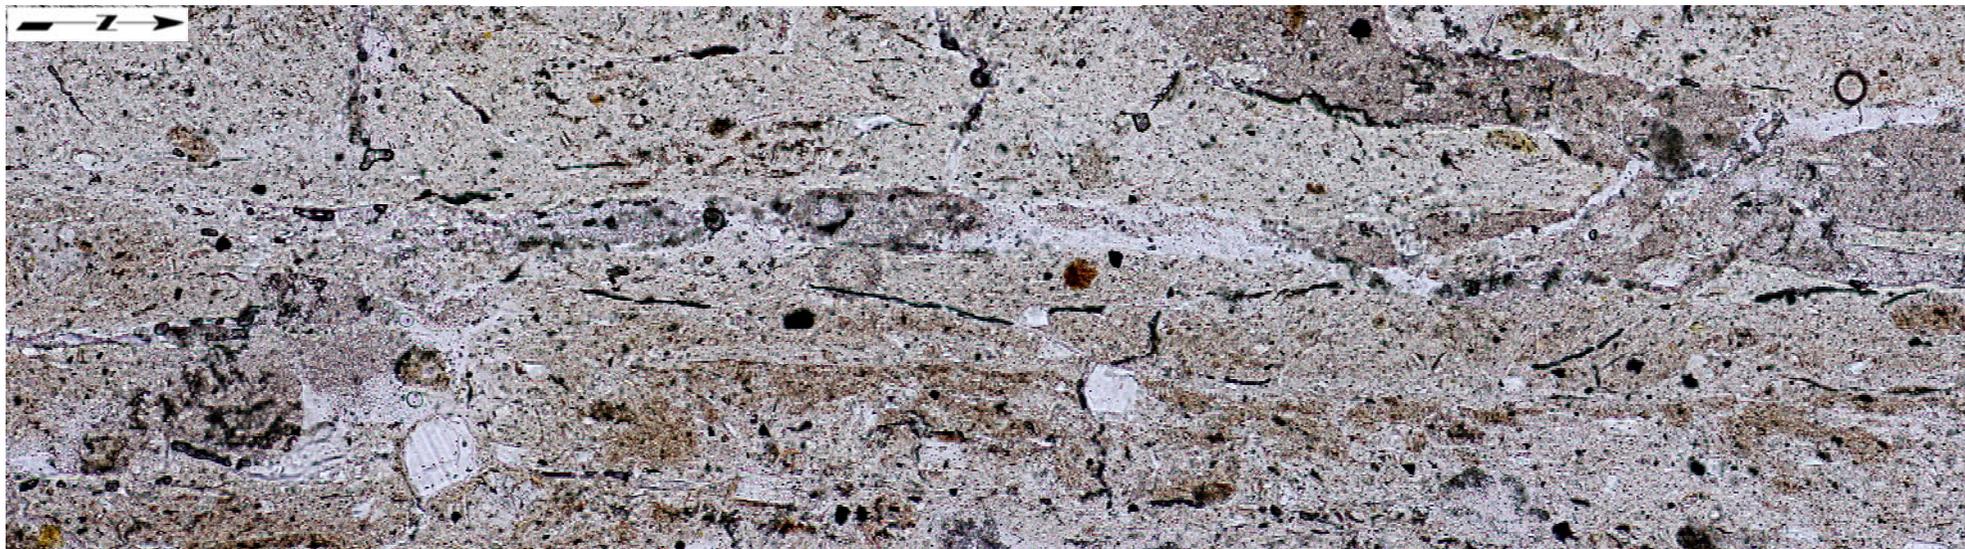
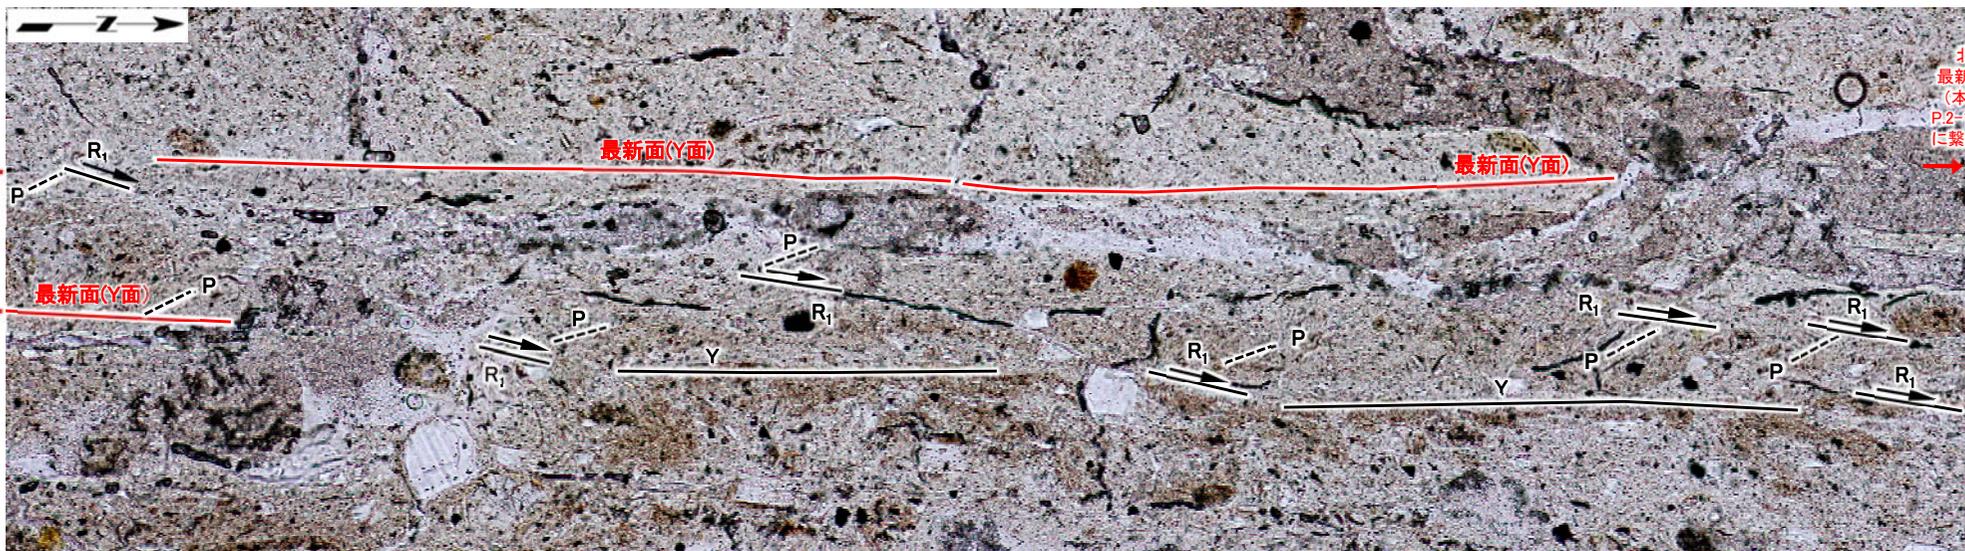
拡大写真 薄片(オープンニコル)解釈線なし

拡大写真 薄片(オープンニコル)解釈線有り*

粘土状破碎部において, 粘土鉱物の配列等による右横ずれの変位センスを示す複合面構造が卓越して認められ, 直線的に連続する幅約0.2mm~約0.3mmの部分, 最新ゾーンとして認定し, 最新ゾーンに含まれる最も直線性・連続性が認められる面を最新面(Y面)として認定した(本編資料P.2-118参照)。

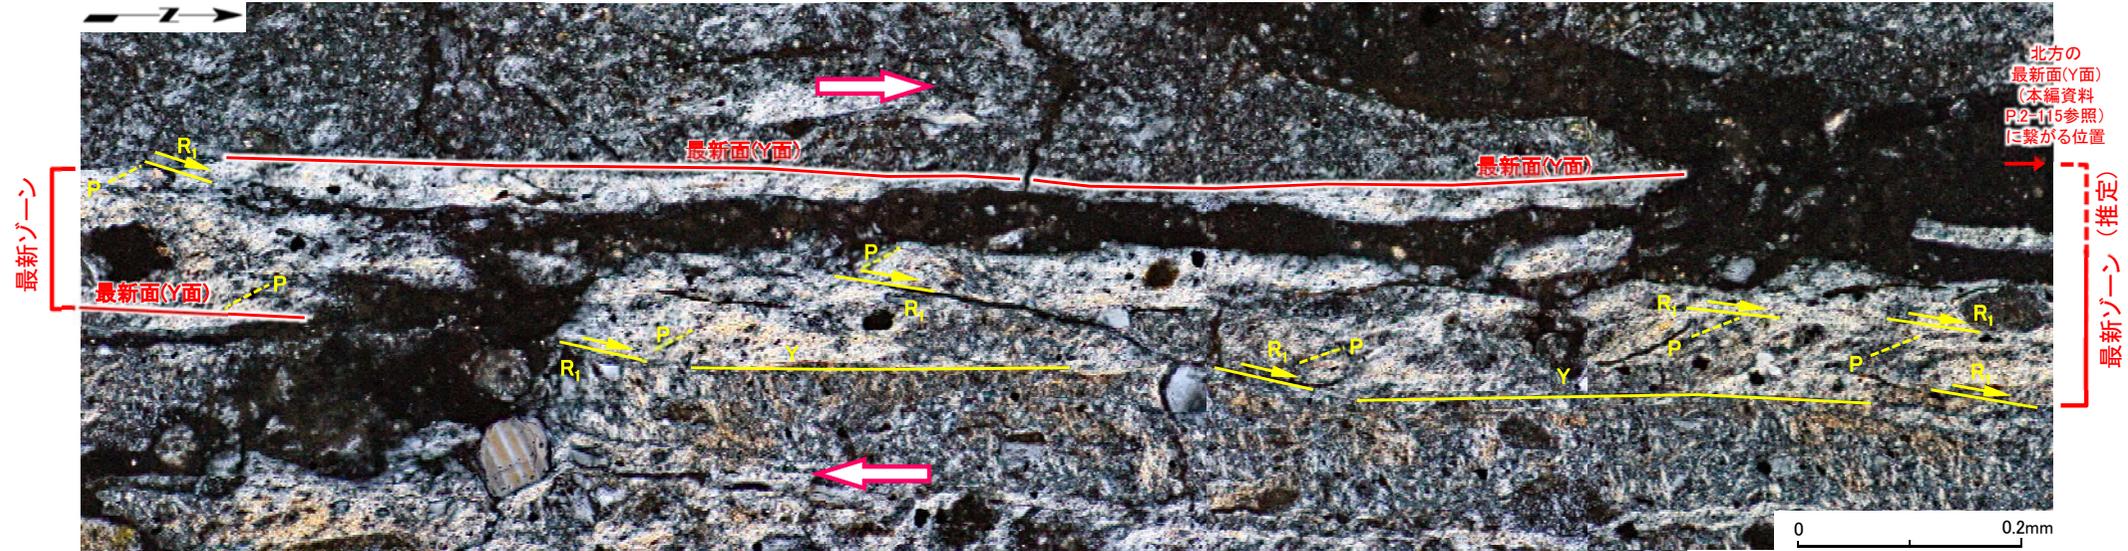
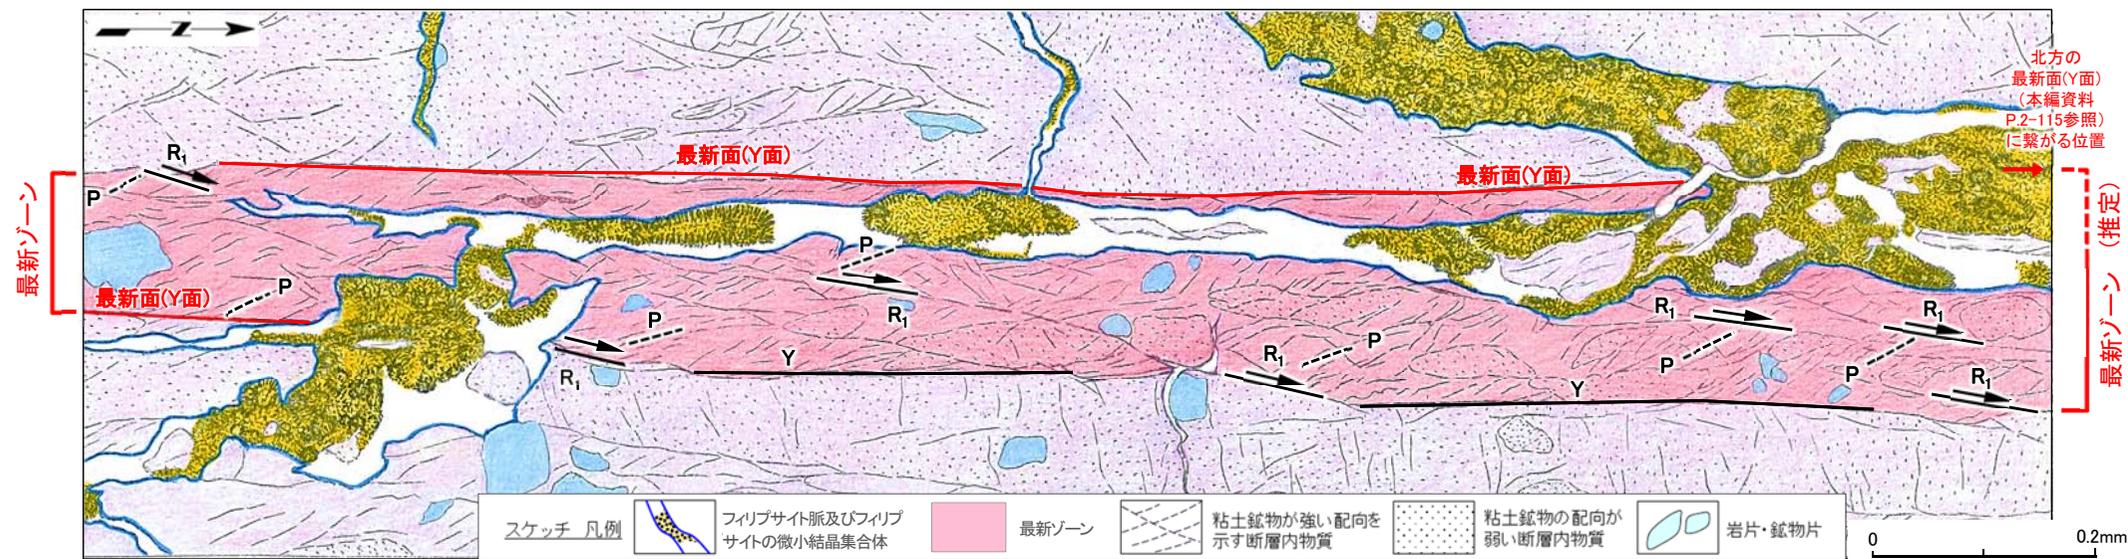
拡大写真 薄片(クロスニ科尔)*

薄片スケッチ*

粘土状破碎部において、粘土鉱物の配列等による右横ずれの変位センスを示す複合面構造が卓越して認められ、直線的に連続する幅約0.2mm～約0.3mmの部分をも、最新ゾーンとして認定し、最新ゾーンに含まれる最も直線性・連続性が認められる面を最新面(Y面)として認定した。

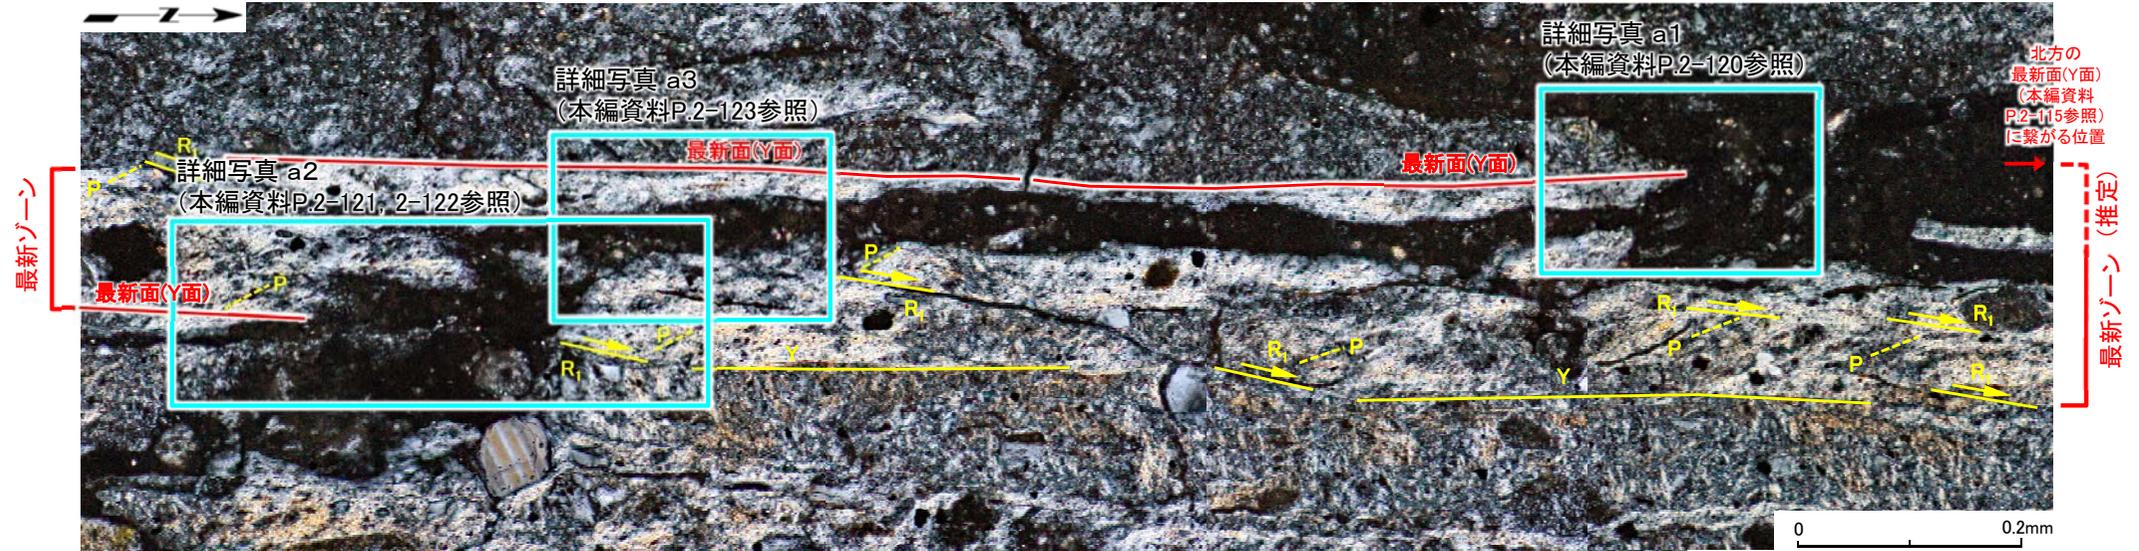
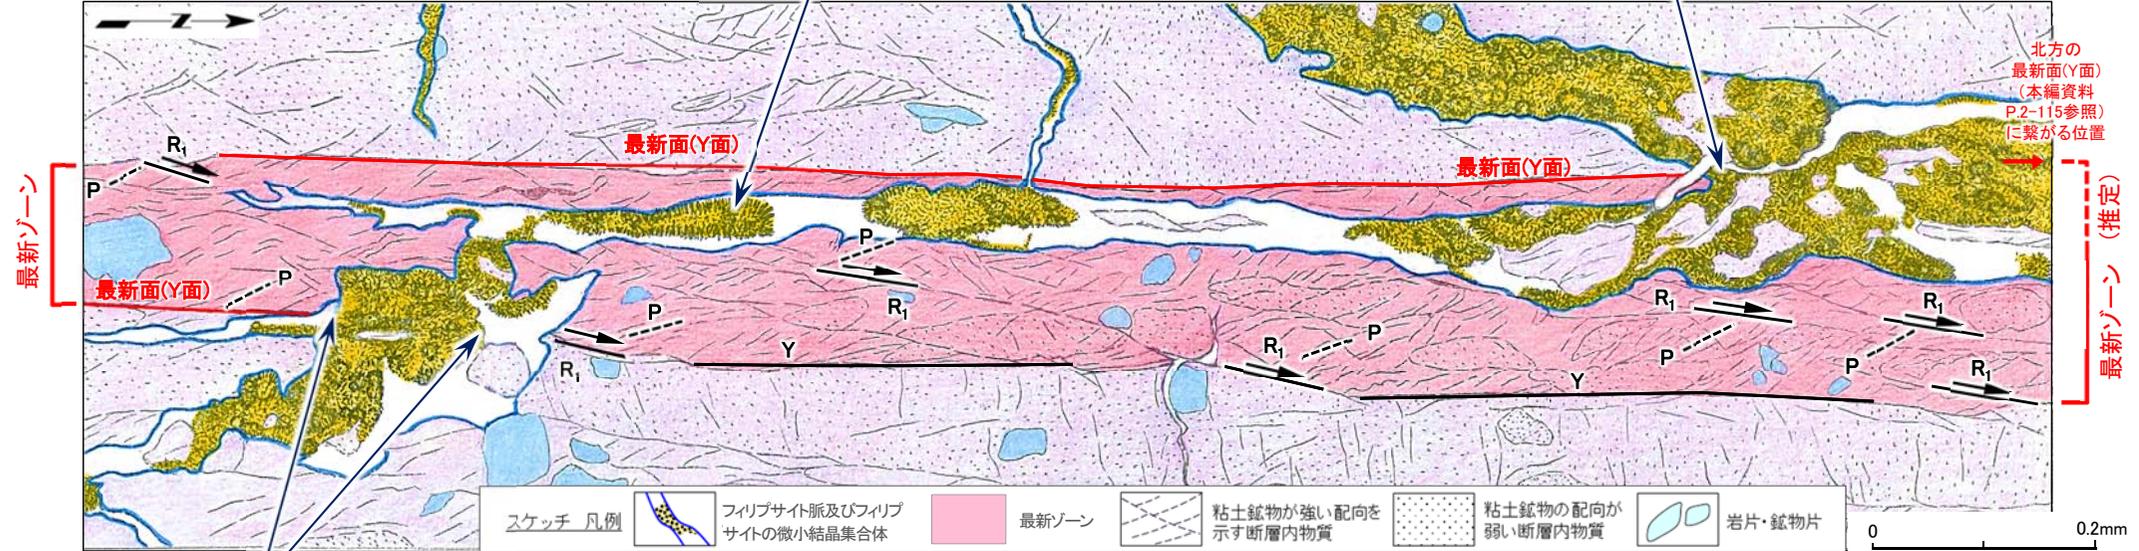
拡大写真 薄片(クロスニコル)*

最新ゾーン内部の微細な割れ目にフィリップサイトの微小結晶集合体が認められ、破壊は認められない。

フィリップサイト脈は、最新面(Y面)を横切って分布し、変位・変形は認められない。最新面(Y面)の延長部にあるフィリップサイトの微小結晶集合体に破壊は認められない(本編資料P.2-120参照)。

薄片スケッチ*

フィリップサイト脈は、最新面(Y面)を横切って分布し、変位・変形は認められない。最新面(Y面)及びR₁面の延長部にあるフィリップサイトの微小結晶集合体に破壊は認められない(本編資料P.2-121, 2-122参照)。

- ・ フィリップサイト脈は、最新ゾーンの西側(右上)及び東側(左下)で、最新面(Y面)を横切って分布し、変位・変形は認められない。
- ・ さらに、フィリップサイト脈は、最新面(Y面)及びR₁面を含む最新ゾーンを横切って分布し、変位・変形は認められない。
- ・ フィリップサイト脈中のフィリップサイトの微小結晶集合体は、最新ゾーン西側で、最新面(Y面)を横切って晶出し、フィリップサイトの微小結晶集合体の晶出後に破壊は認められない(本編資料P.2-120 詳細写真 a1参照)。
- ・ フィリップサイト脈中のフィリップサイトの微小結晶集合体は、最新ゾーン東側で、最新面(Y面)及びR₁面を横切って晶出し、フィリップサイトの微小結晶集合体の晶出後に破壊は認められない(本編資料P.2-121, 2-122 詳細写真 a2参照)。
- ・ 以上のことから、フィリップサイト脈形成以降の断層活動はないと判断される。

- フィリップサイト脈は, 最新面(Y面)を横切って分布し, 変位・変形は認められない。
- フィリップサイト脈は, 最新面(Y面)及び R_1 面を含む最新ゾーンを横切って分布し, 変位・変形は認められない。
- フィリップサイト脈中のフィリップサイトの微小結晶集合体は, 最新ゾーン内部に発達する最新面(Y面)や R_1 面を横切って晶出し, フィリップサイトの微小結晶集合体の晶出後に破壊は認められない。
- したがって, フィリップサイト脈形成以降の断層活動はないと判断される。

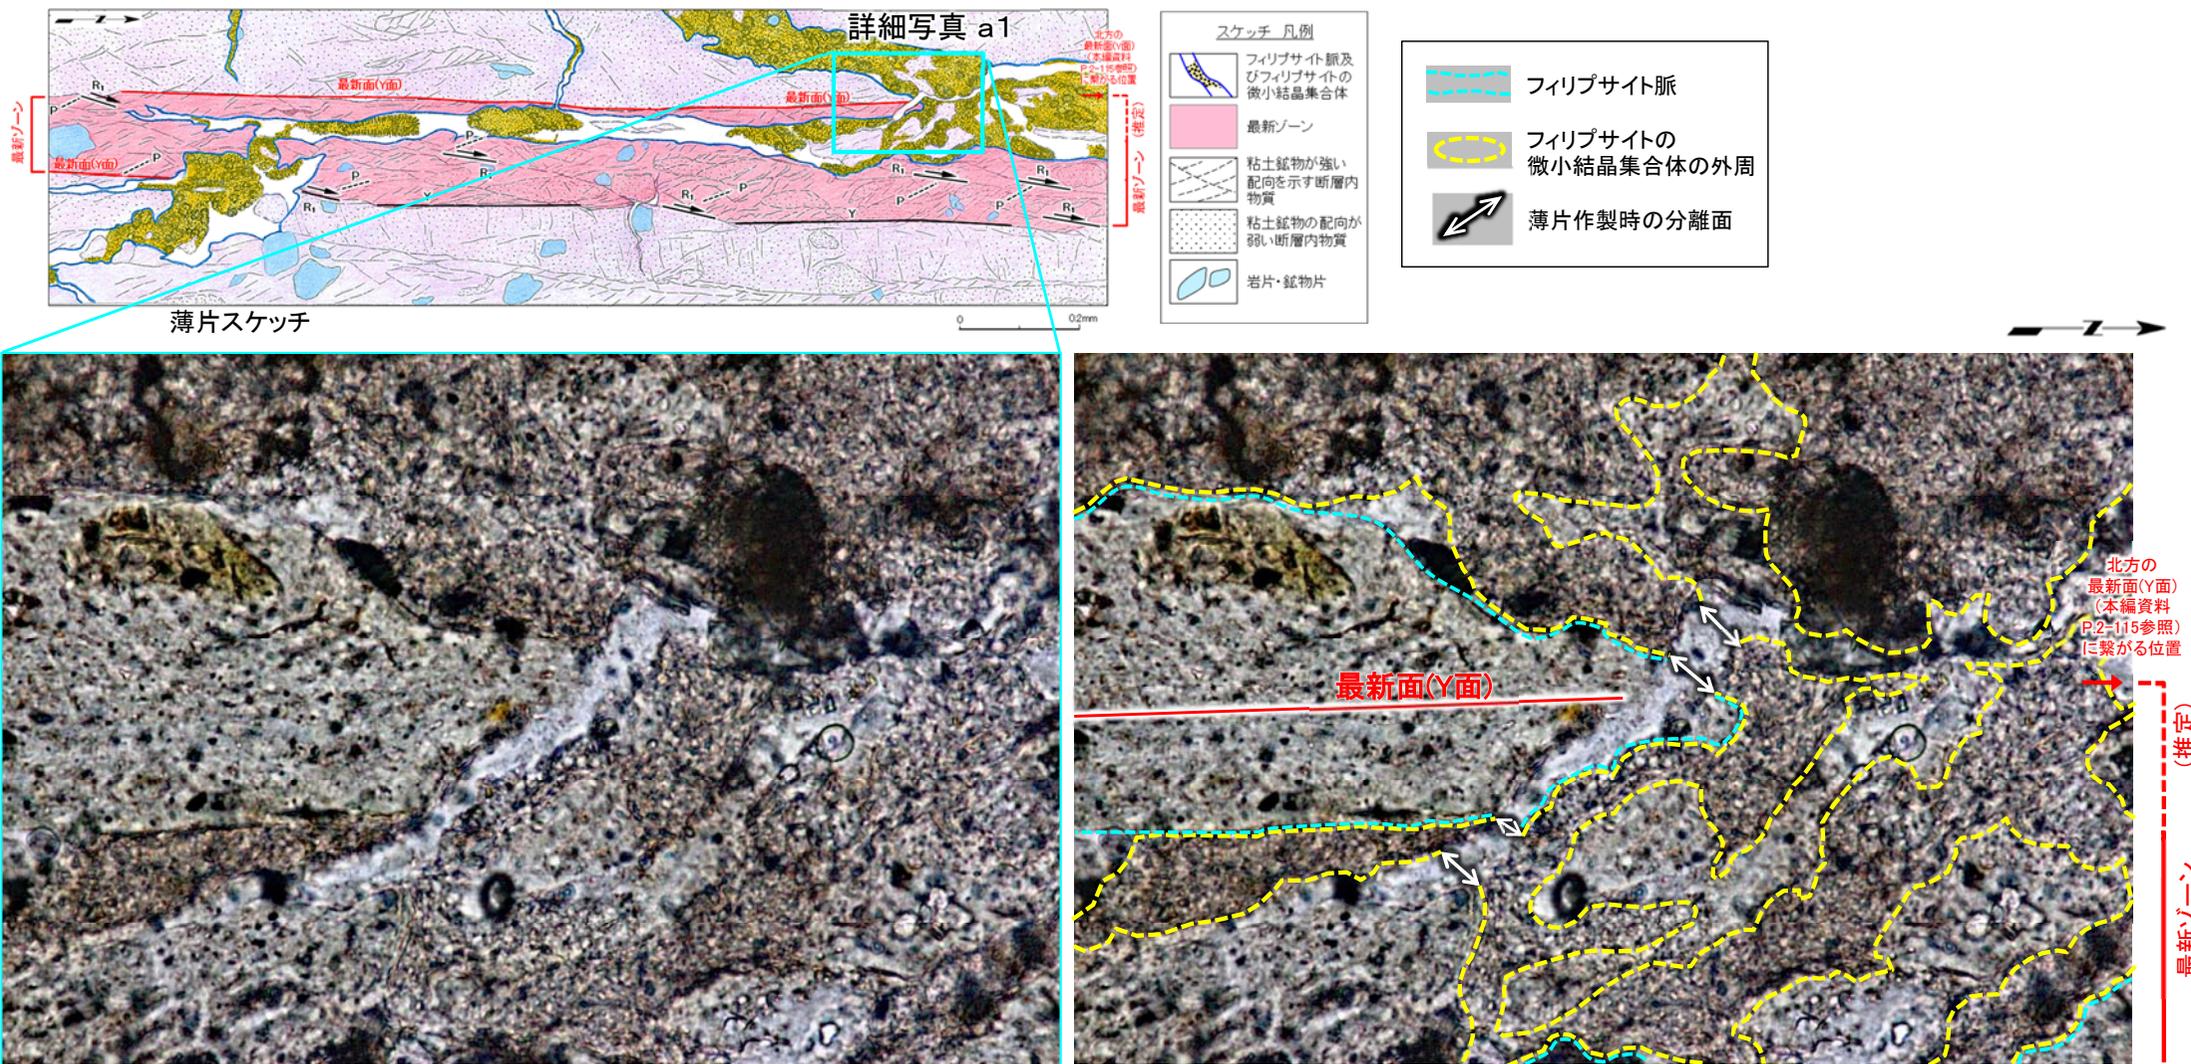
詳細写真 a1 薄片(オープンニコル)解釈線なし

詳細写真 a1 薄片(オープンニコル)解釈線有り

- 詳細写真a1では、フィリップサイト脈は最新ゾーン西側の最新面(Y面)を横切って分布し、変位・変形は認められない。
- フィリップサイト脈中のフィリップサイトの微小結晶集合体は、最新ゾーンの内部と外部で性状に違いはなく、最新ゾーン形成後の再結晶や破壊は認められない。
- したがって、フィリップサイト脈形成以降の断層活動はないと判断される。

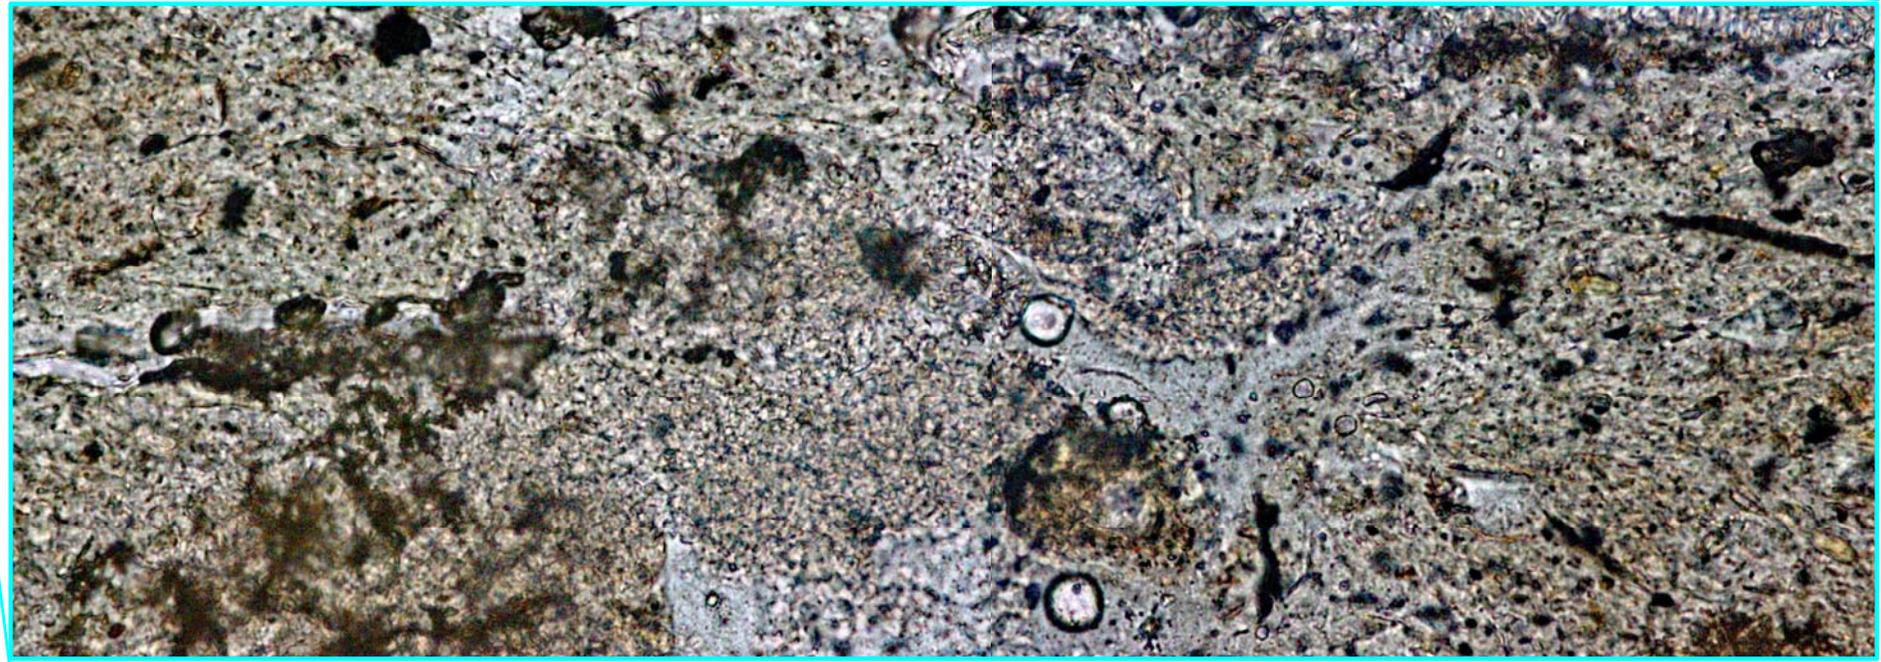
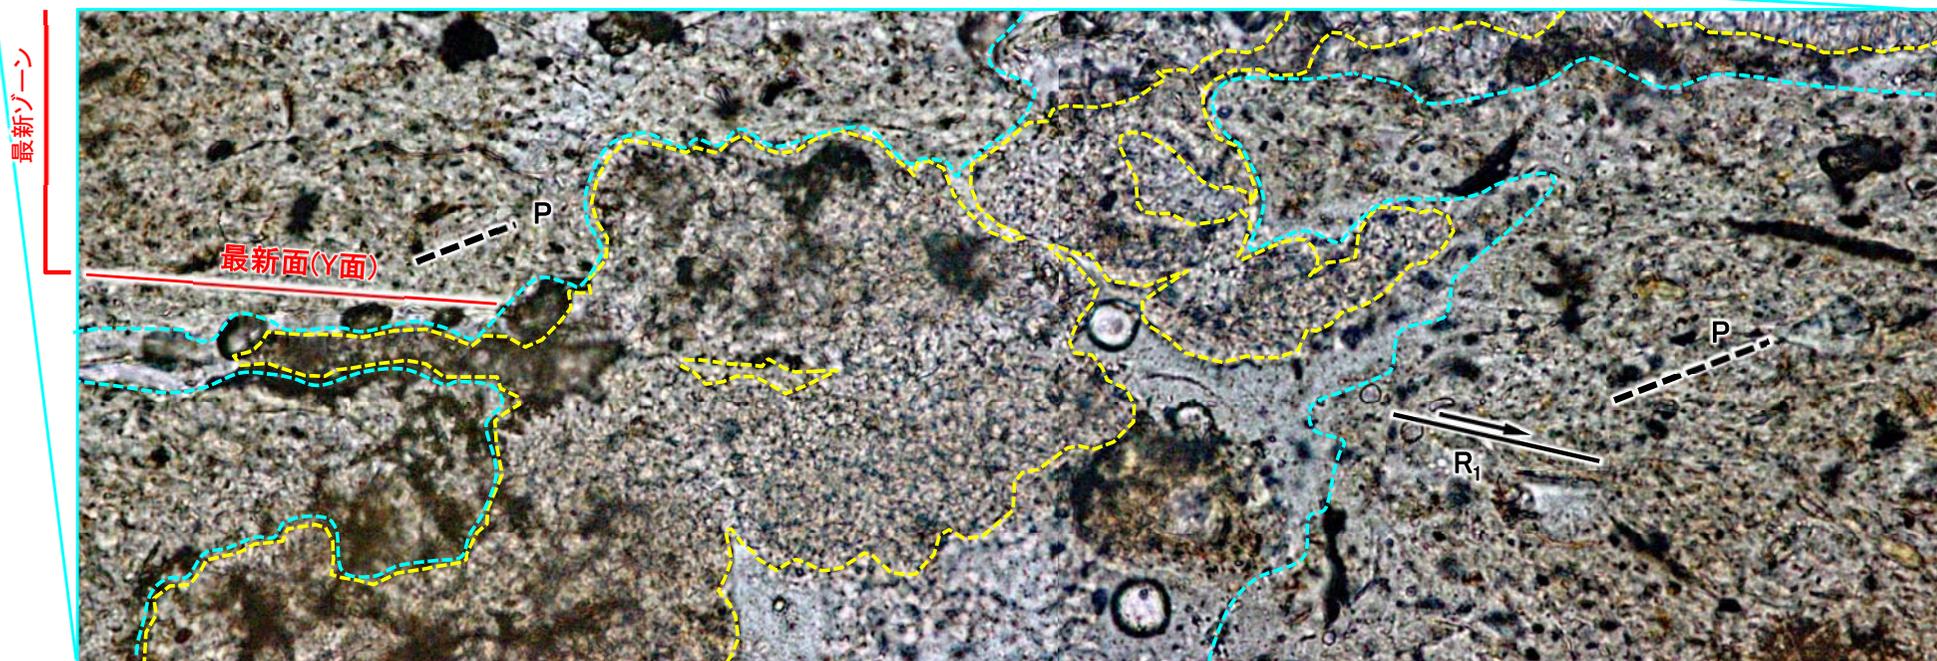
詳細写真 a2 薄片(オープンニコル)解釈線なし

詳細写真 a2 薄片(オープンニコル) 解釈線有り

- 詳細写真a2では、フィリップサイト脈は最新ゾーン東側の最新面(Y面)及び最新面(Y面)形成に伴う複合面構造の一つである R_1 面を横切って分布し、変位・変形は認められない。
- フィリップサイト脈中のフィリップサイトの微小結晶集合体は、最新ゾーンの内部と外部で性状に違いはなく、最新ゾーン形成後の再結晶や破壊は認められない。
- したがって、フィリップサイト脈形成以降の断層活動はないと判断される。

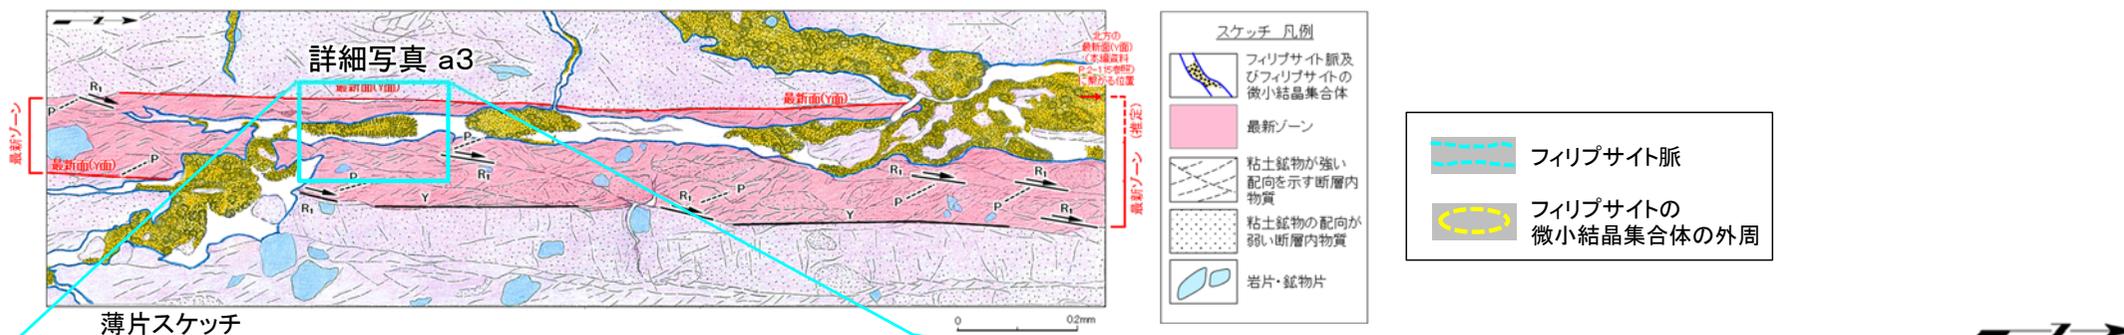
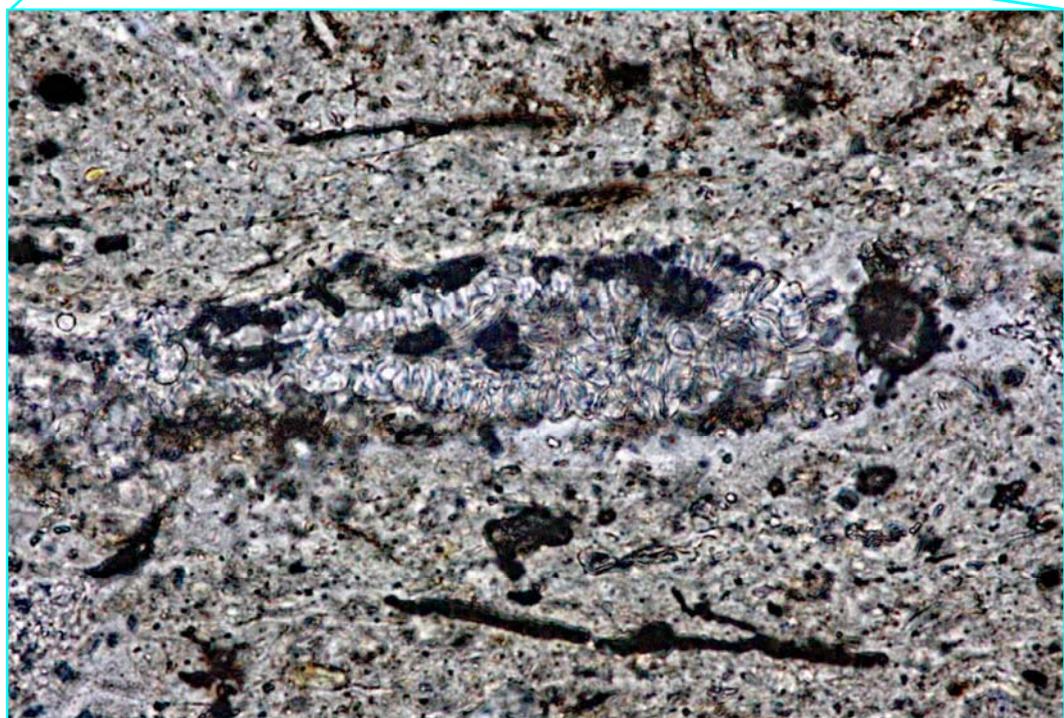
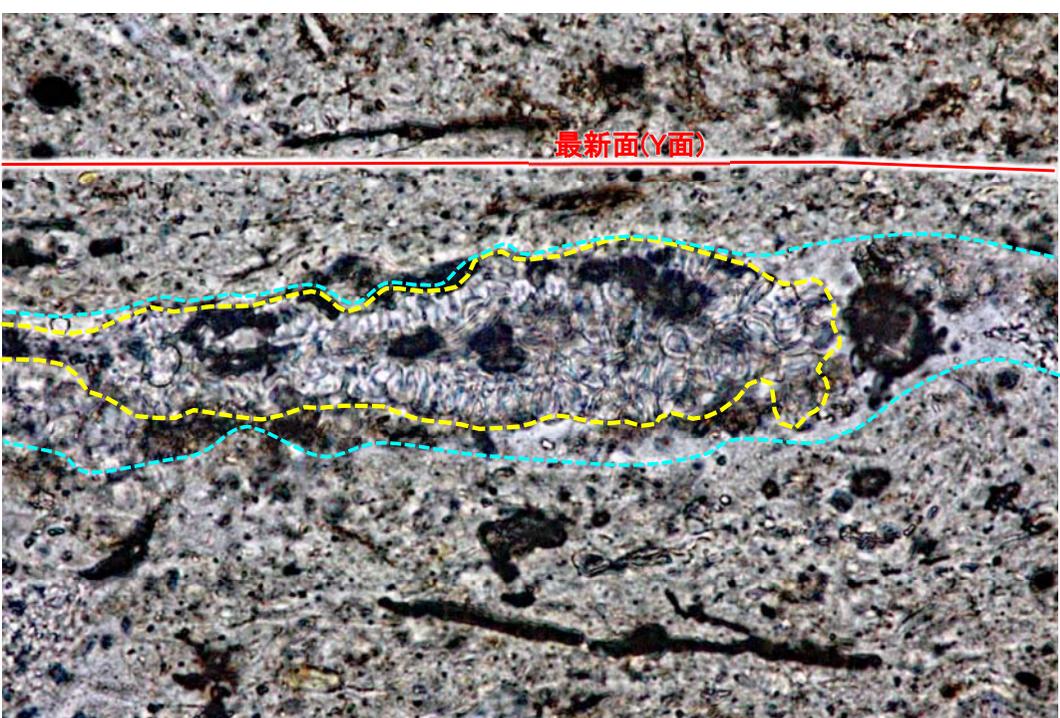
詳細写真 a3 薄片(オープンニコル)解釈線なし

詳細写真 a3 薄片(オープンニコル)解釈線有り

- 詳細写真a3では、最新ゾーン内部に分布するフィリップサイト脈中にはフィリップサイトの微小結晶集合体が認められ、その中のフィリップサイトの微小な柱状結晶は最新面(Y面)に直交する方向へ晶出し、破壊は認められない。
- したがって、フィリップサイト脈形成以降の断層活動はないと判断される。

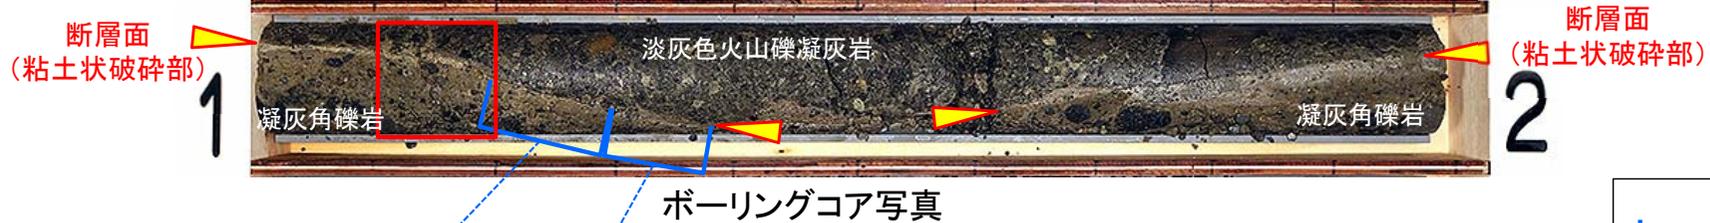
IT-P-3-j孔(深度1m~2m区間) 薄片試料採取区間: 1.10m~1.20m

- 薄片Bの試料を採取したIT-P-3-j孔では、断層面(粘土状破碎部)は淡灰色火山礫凝灰岩と凝灰角礫岩の境界に分布し、断層内物質を挟在する。
- 断層内物質のX線分析(不定方位)の結果、フィリップサイトに特徴的な回折ピーク(2θ=12.44°, 17.57°等、補足説明資料P.2-89参照)が認められる。

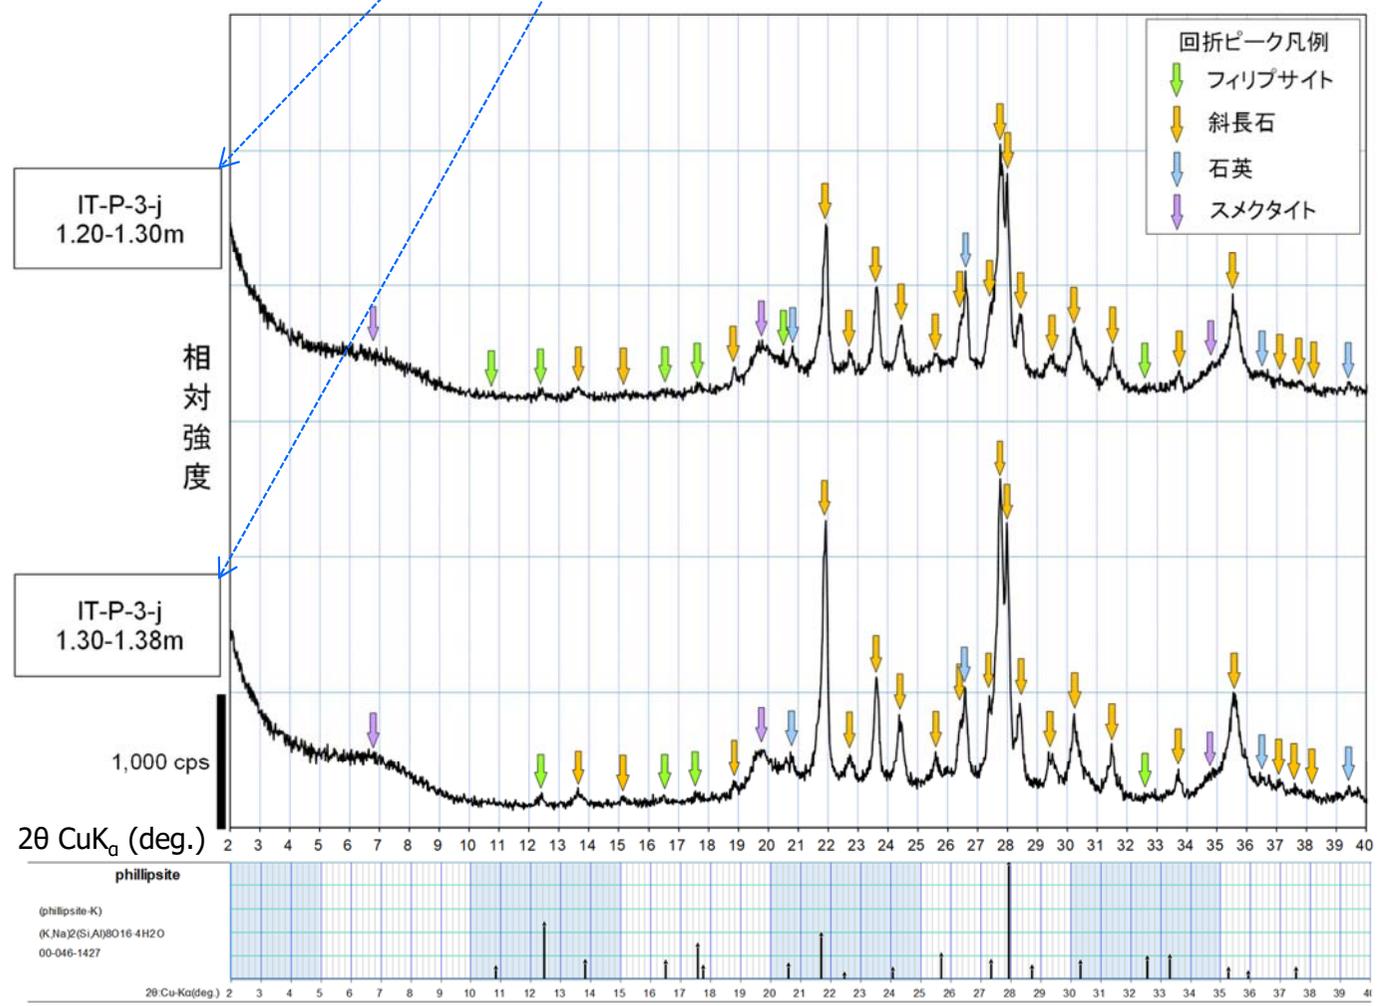
フィリップサイトの確認のため、断層内物質のX線分析を実施した。

断層内物質のX線分析結果(不定方位)
(斜長石と重複するフィリップサイトの回折ピークを除く)

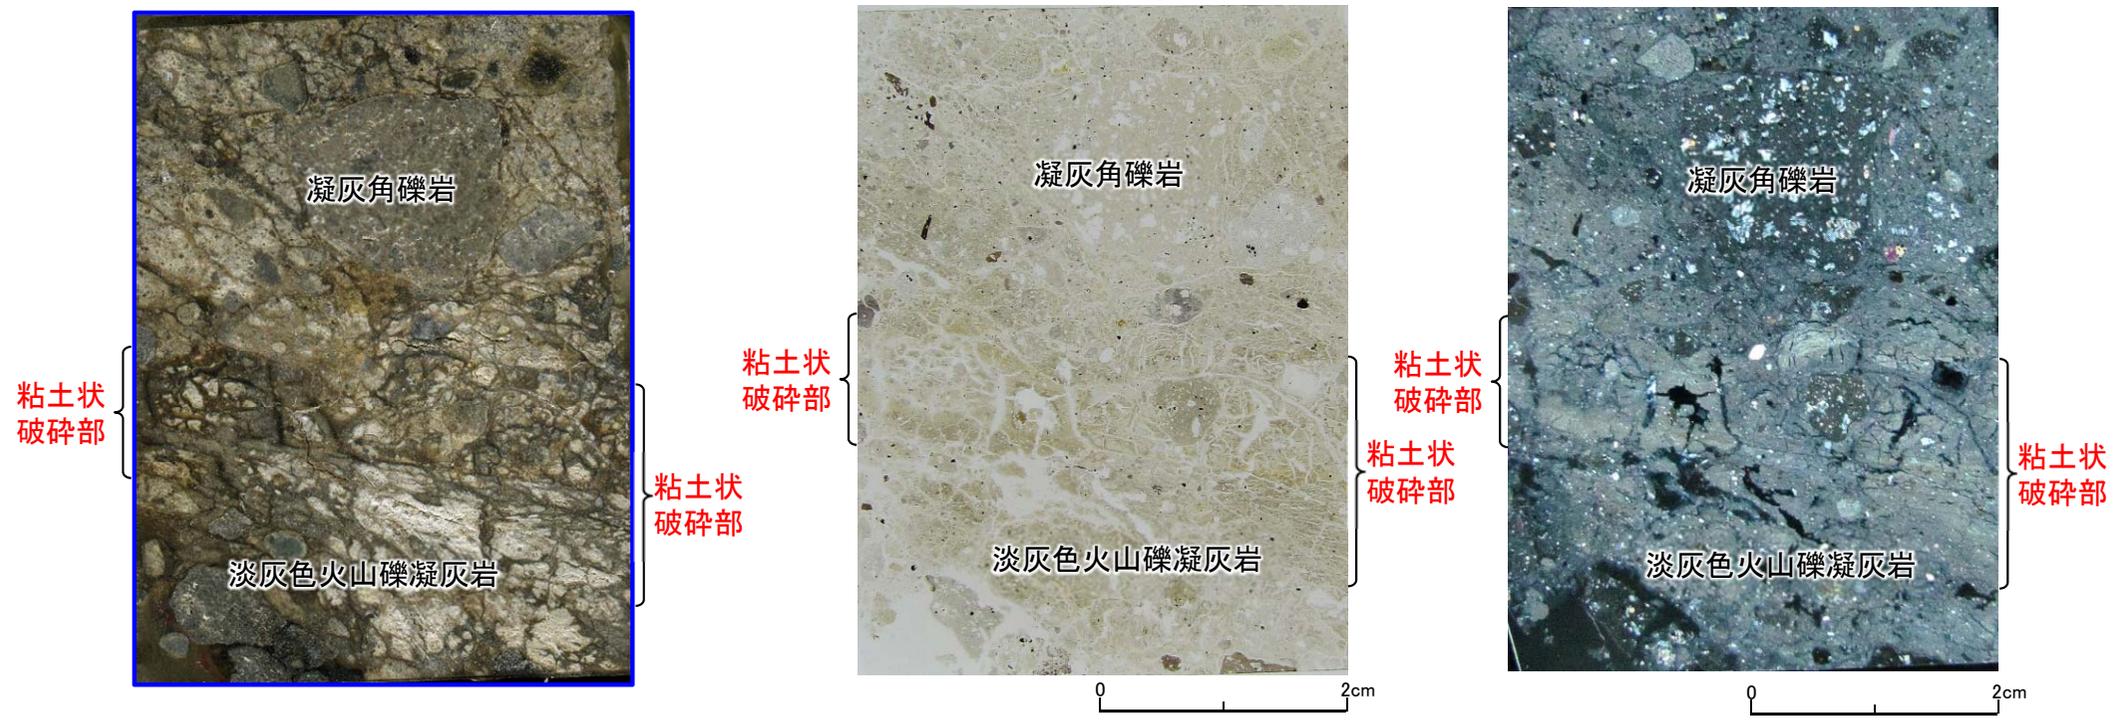
薄片作製後のチップ
(チップ下面の画像を左右反転)

薄片 (チップ下面を上から見る, 左:オープンニコル, 右:クロスニコル)

- IT-P-3-j孔の1.10m~1.20m区間の半割コアから粘土状破碎部を水平方向に横断する薄片Bを作製した。
- チップと薄片の画像では, おおむね直線的な粘土状破碎部が認められる。

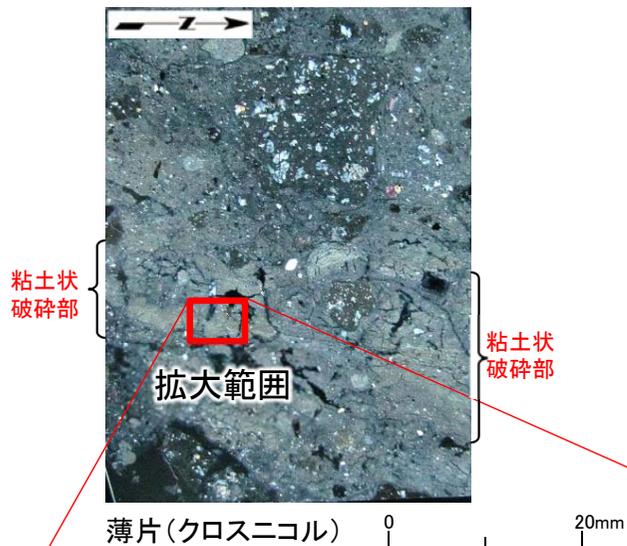
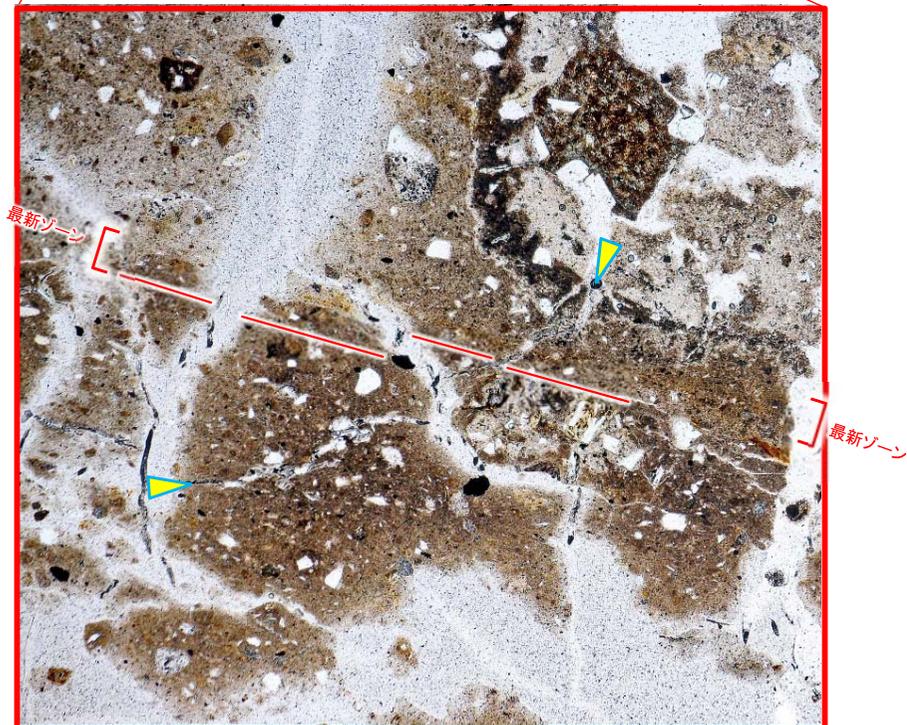
粘土状破砕部中には、オープンニコルでやや褐色を帯びた灰色を呈し、クロスニコルで暗色を呈する低屈折率・低複屈折(補足説明資料P.2-89参照)のフィリップサイトが脈状に連なるフィリップサイト脈が長さ約2mm~約3mmで認められる。

薄片(オープンニコル)

薄片(クロスニコル)

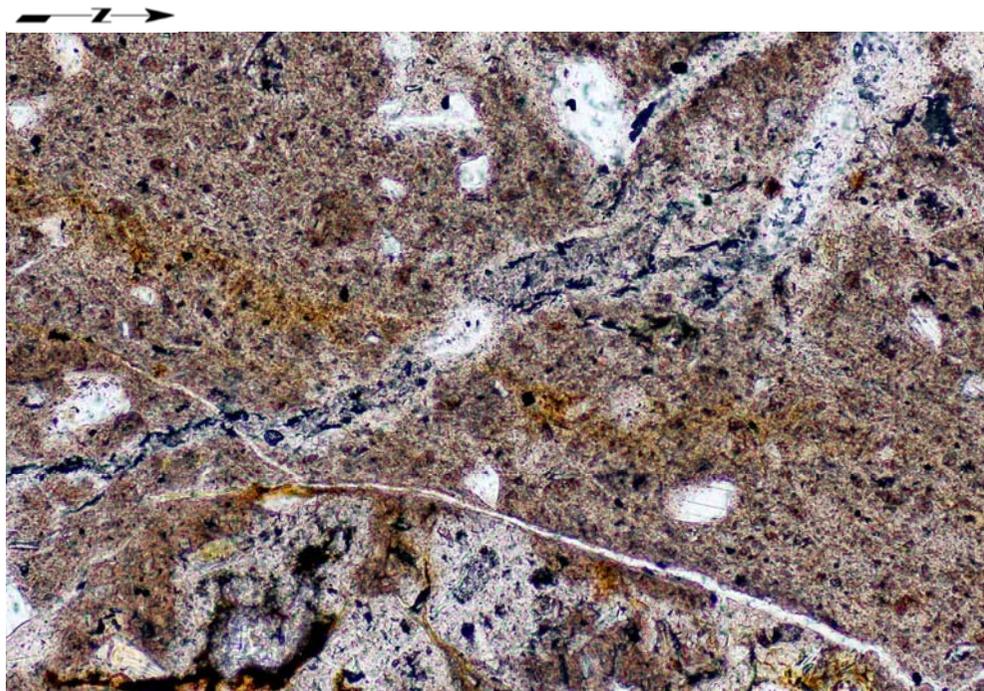
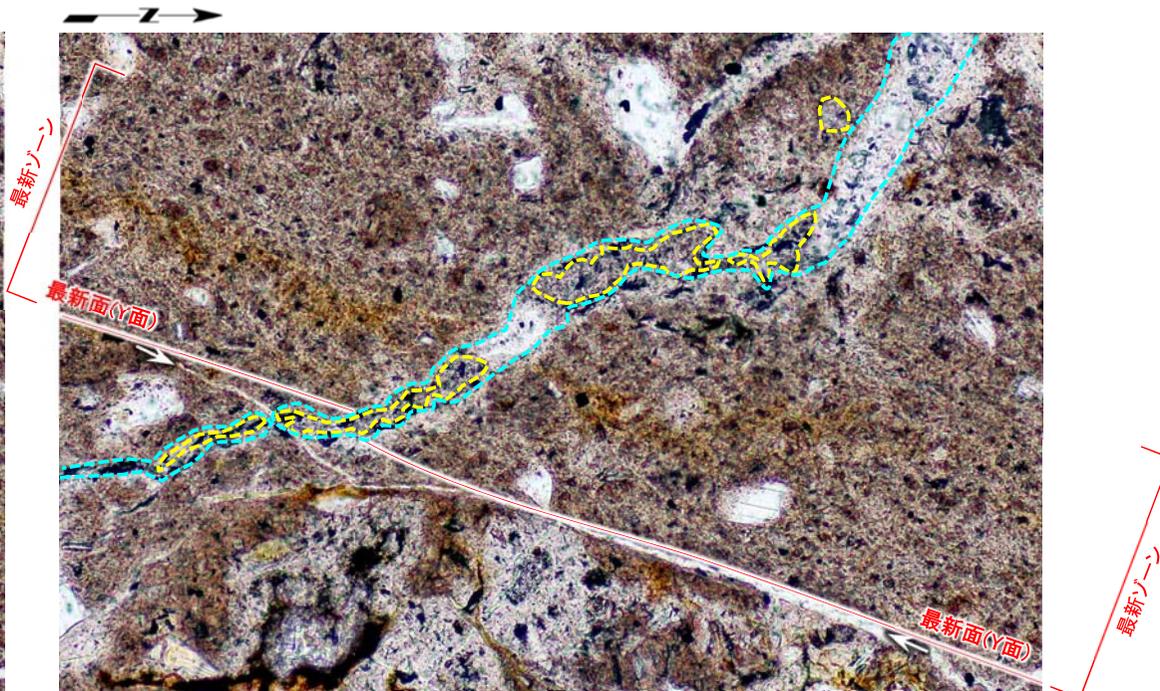
詳細写真 b1 薄片(オープンニコル)解釈線なし

詳細写真 b1 薄片(オープンニコル)解釈線有り

詳細写真b1の粘土状破碎部中には、オープンニコルでやや褐色を帯びた灰色を呈し、クロスニコルで暗色を呈する低屈折率・低複屈折(補足説明資料P.2-89参照)のフィリップサイトが脈状に連なるフィリップサイト脈が認められる(クロスニコルの薄片写真は本編資料P.2-138参照)。

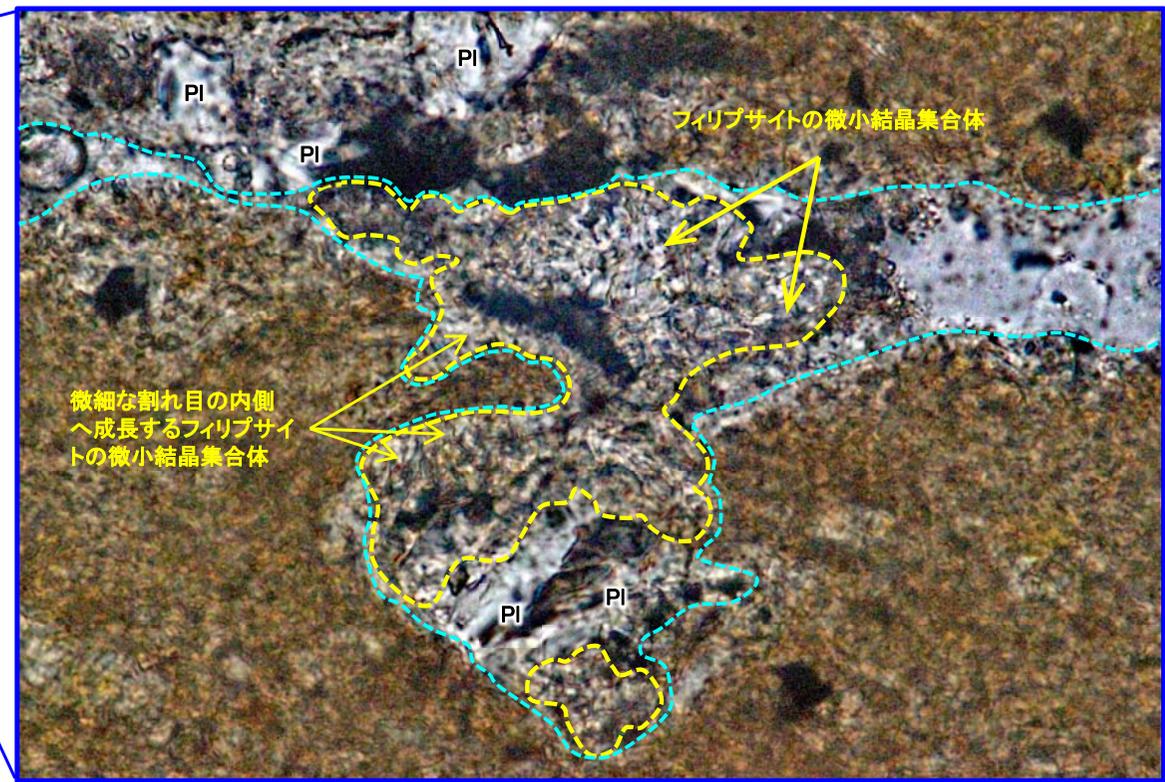
薄片(オープンニコル)

詳細写真b2の微細な割れ目には、オープンニコルでやや褐色を帯びた灰色を呈し、クロスニコルで暗色を呈する低屈折率・低複屈折(補足説明資料P.2-89参照)のフィリップサイトが脈状に連なるフィリップサイト脈が認められ、その壁面や内部にはフィリップサイトの微小結晶集合体が認められる。
