② b) フィリップサイト脈と断層の最新面との関係による評価:
薄片A(1/20):評価の流れ

2.2.1 sF-1断層 (3)-2 鉱物脈法による活動性評価(参考)(59/78)

2.2 sF断層系 2.2.2 sF-2断層系

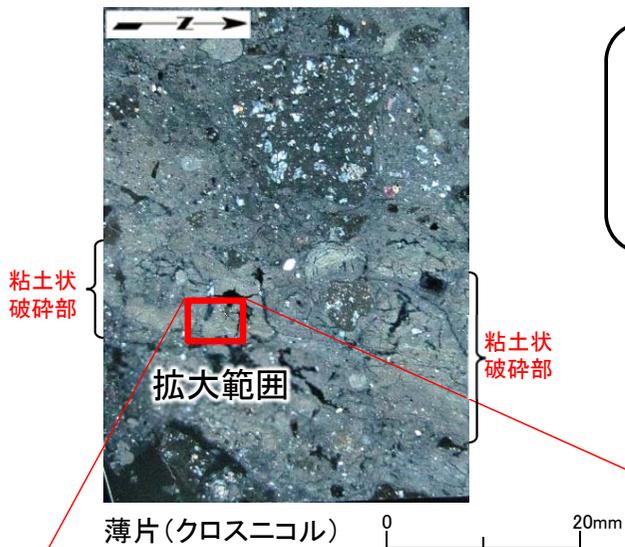
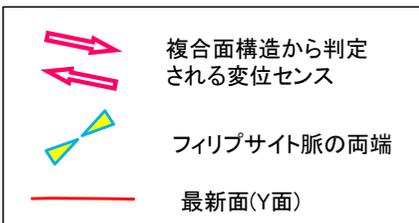
最新面の認定のため、粘土状破碎部の薄片観察を行った。

- 粘土状破碎部には、直線的に連続する幅約0.2mm~約0.3mmの最新ゾーンが認められ、粘土鉱物の配列等が卓越し、右横ずれの変位センスを示す。
- 最新ゾーンに含まれる最も直線性・連続性が認められる面を最新面(Y面)として認定した。

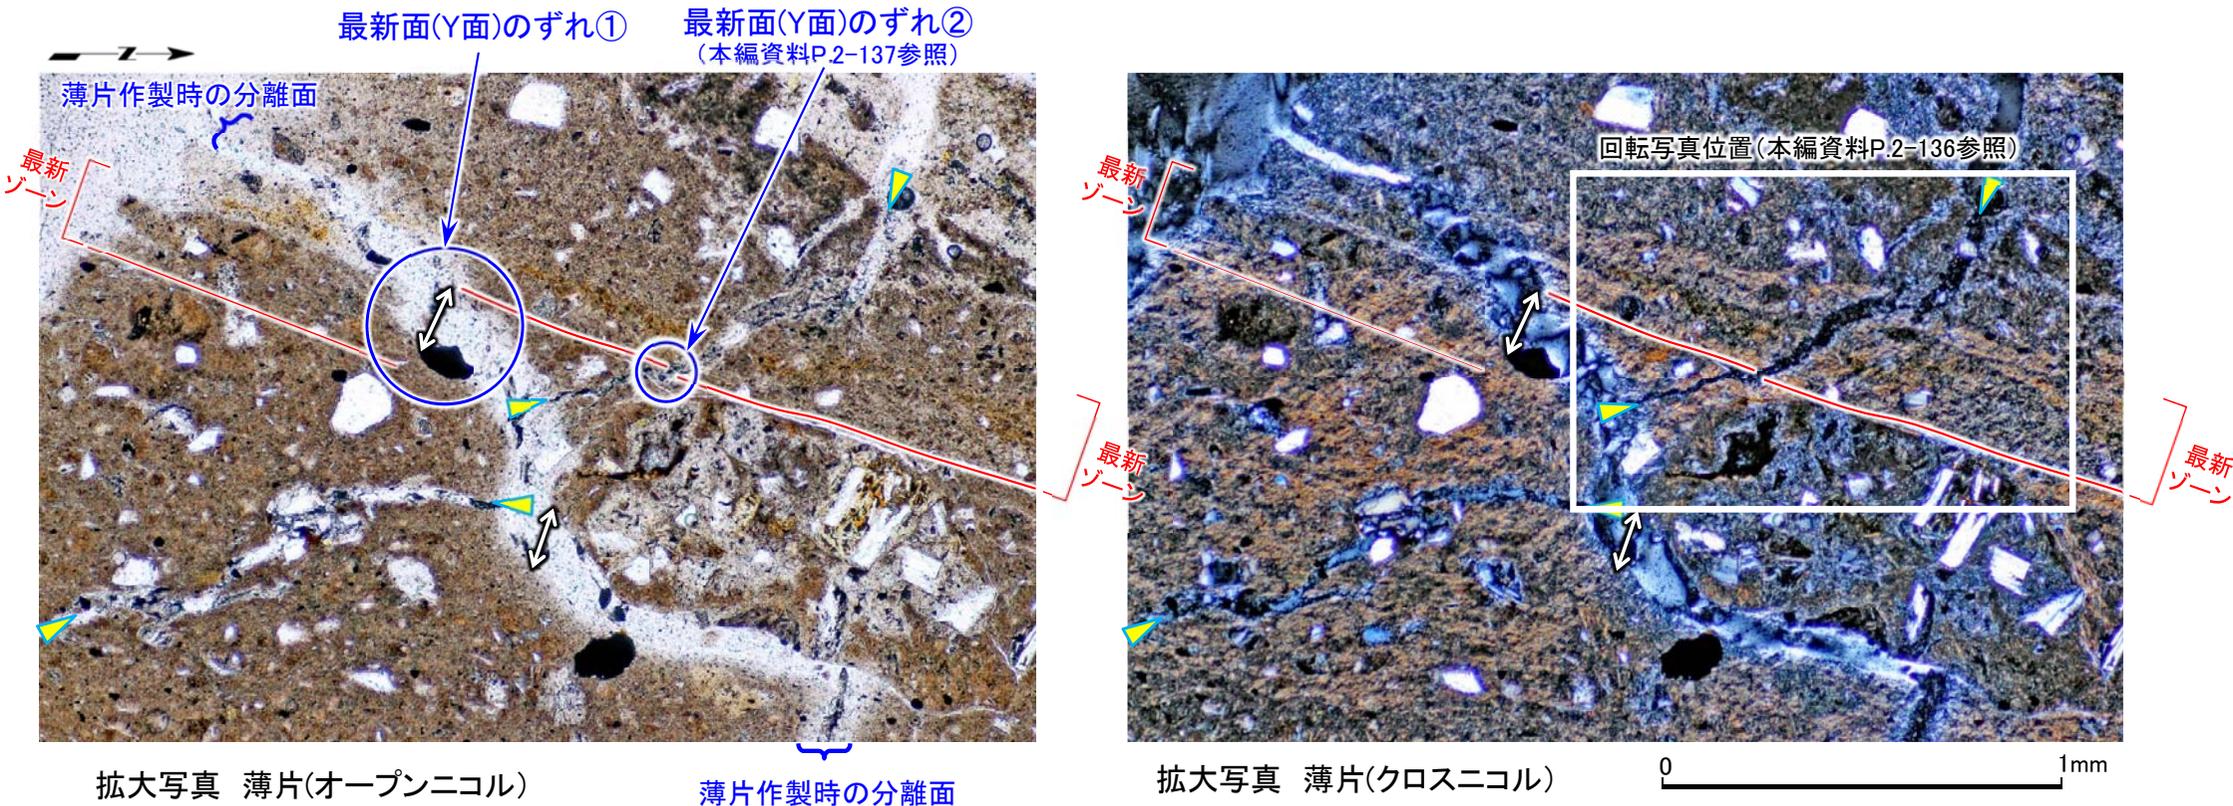
- 粘土状破碎部には、直線的に連続する幅約0.2mm～約0.3mmの最新ゾーンが認められ、粘土鉱物の配列等が卓越し、右横ずれの変位センスを示す。
- 最新ゾーンに含まれる最も直線性・連続性が認められる面を最新面(Y面)として認定した。
- なお、最新面(Y面)は、写真中央の割れ目により約0.2mmのずれが認められるが(最新面(Y面)のずれ①:写真の○印部分)、これは割れ目両壁の形状が一致しその間を薄片作製時の樹脂が埋めていることから、薄片作製時に分離・開口したことにより、見掛け上ずれているように見えるものである(薄片作製時の分離面の矢印参照)。したがって、割れ目を挟んだ最新面(Y面)は一連のものと認定できることから、フィリップサイト脈を後述の活動性評価に用いることは可能と判断される。

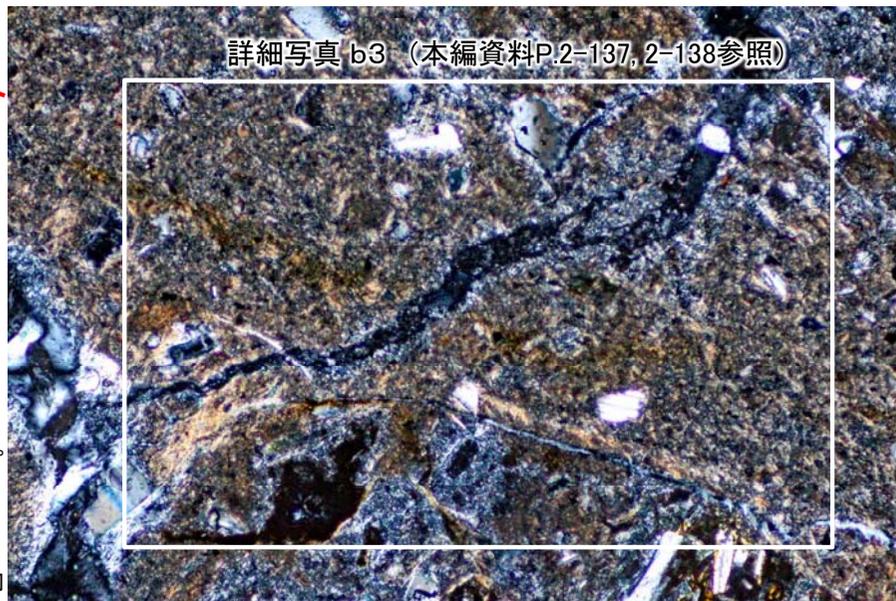
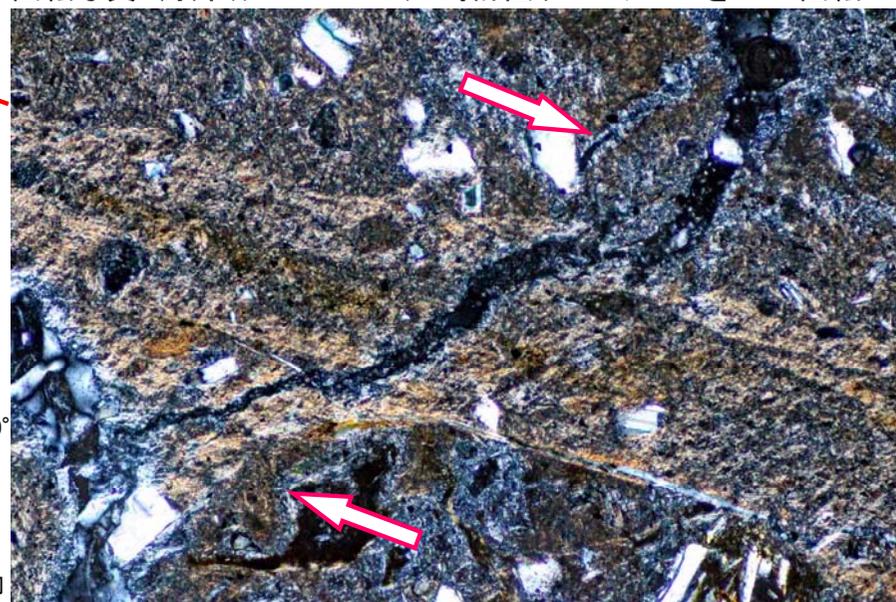
回転写真 薄片(クロスニコル) 時計回りにステージを 0° 回転

- クロスニコル下でステージを回転することにより, 最新ゾーンでは, 周囲の粘土状破碎部に比べて, 粘土鉱物の配列が卓越して認められる。
- 詳細観察では複合面構造が卓越して認められる(本編資料P.2-138参照)。

回転写真 薄片(クロスニコル) 時計回りにステージを 30° 回転

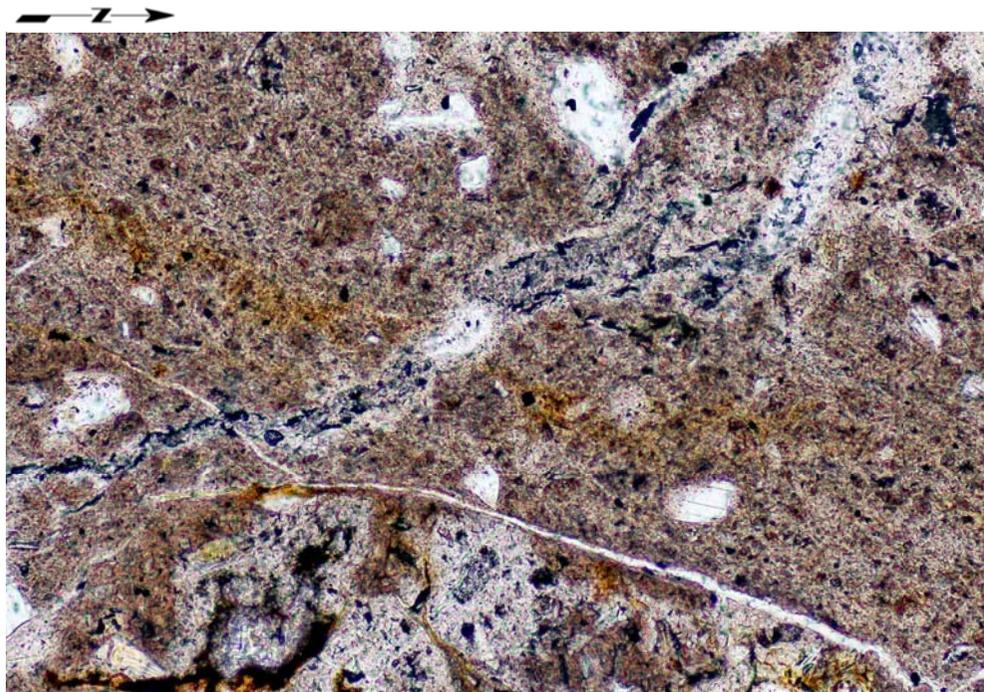
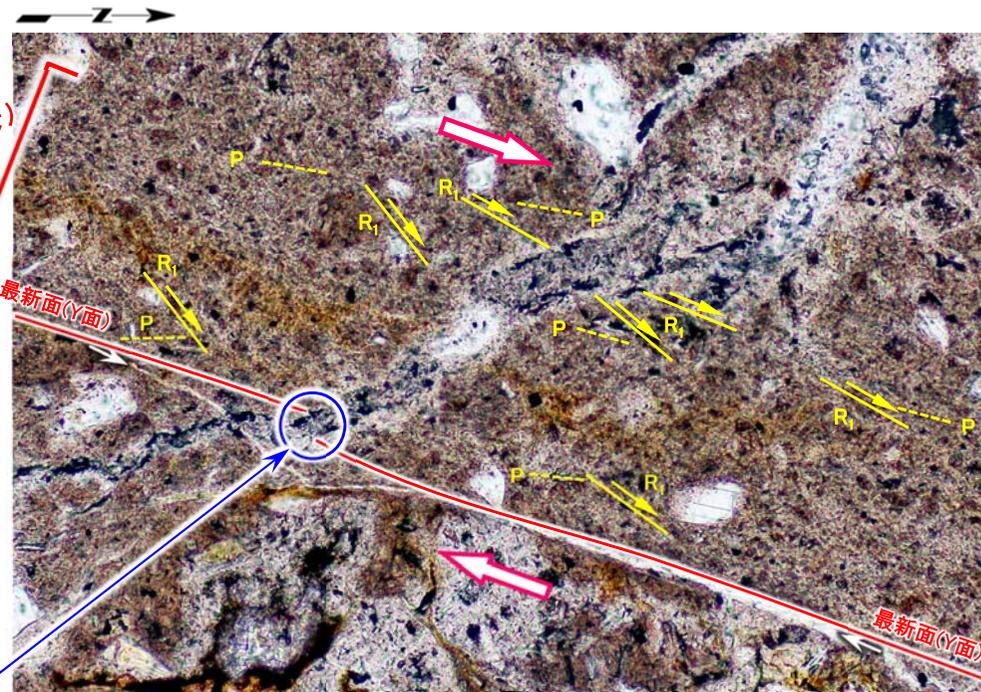
詳細写真 b3 薄片(オープンニコル)解釈線なし

詳細写真 b3 薄片(オープンニコル)解釈線有り*

- 粘土状破碎部において、粘土鉱物の配列等による右横ずれの変位センスを示す複合面構造が卓越して認められ、直線的に連続する幅約0.2mm~約0.3mmの部分、最新ゾーンとして認定し、最新ゾーンに含まれる最も直線性・連続性が認められる面を最新面(Y面)として認定した。
- なお、最新ゾーン東側の最新面(Y面)にわずかなずれが認められるが(最新面(Y面)のずれ②:写真の○印部分)、微細な割れ目の両壁の形状が一致し、内部にフリップサイトの結晶が晶出していることから、最新面(Y面)形成後、フリップサイト脈形成前に、微細な割れ目が開口した際に生じたものと考えられる。したがって、わずかなずれを挟んだ最新面(Y面)は一連のものと認定できることから、フリップサイト脈を後述の活動性評価に用いることは可能と判断される。

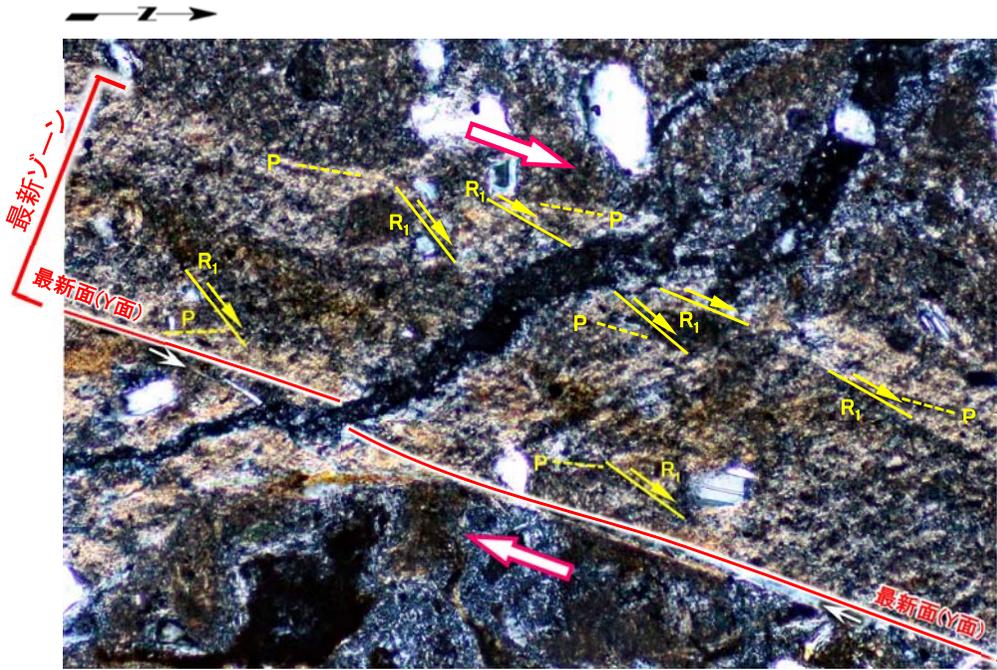
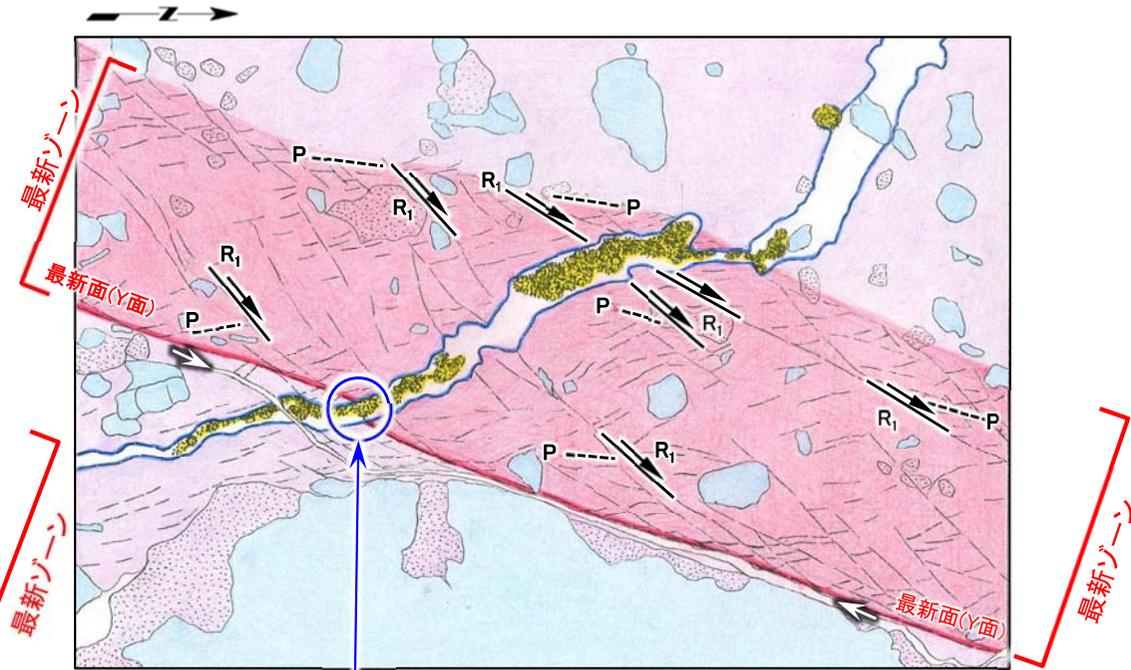
詳細写真 b3 薄片(クロスニコル)*

薄片スケッチ*

- 粘土状破碎部において、粘土鉱物の配列等による右横ずれの変位センスを示す複合面構造が卓越して認められ、直線的に連続する幅約0.2mm～約0.3mmの部分、最新ゾーンとして認定し、最新ゾーンに含まれる最も直線性・連続性が認められる面を最新面(Y面)として認定した。
- なお、最新ゾーン東側の最新面(Y面)にわずかなずれが認められるが(最新面(Y面)のずれ②:スケッチの○印部分)、微細な割れ目の両壁の形状が一致し、内部にフィリップサイトの結晶が晶出していることから、最新面(Y面)形成後、フィリップサイト脈形成前に、微細な割れ目が開口した際に生じたものと考えられる。したがって、わずかなずれを挟んだ最新面(Y面)は一連のものとして認定できることから、フィリップサイト脈を後述の活動性評価に用いることは可能と判断される。

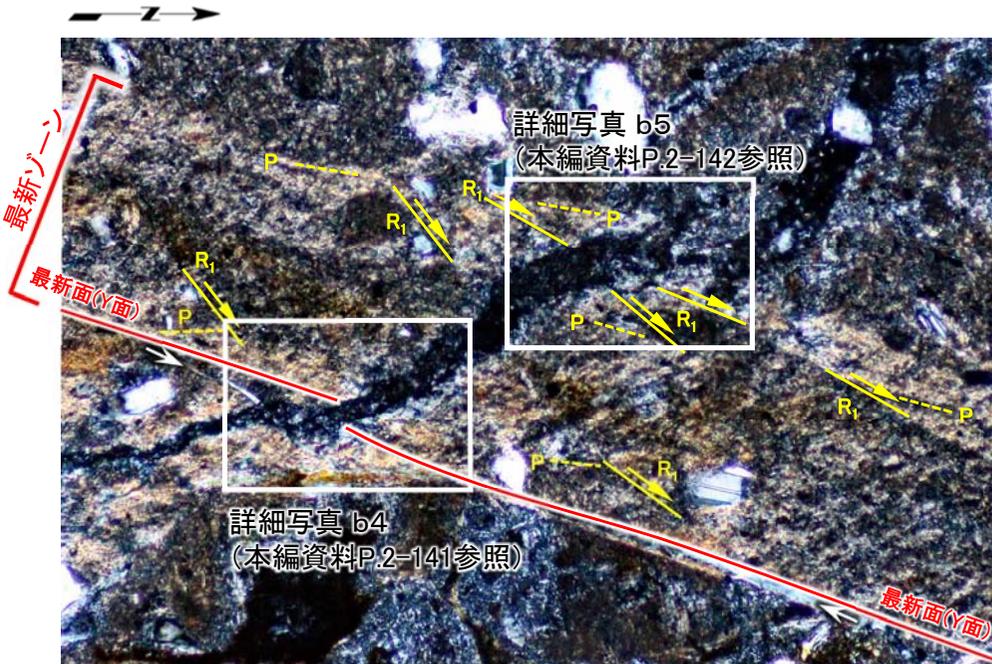
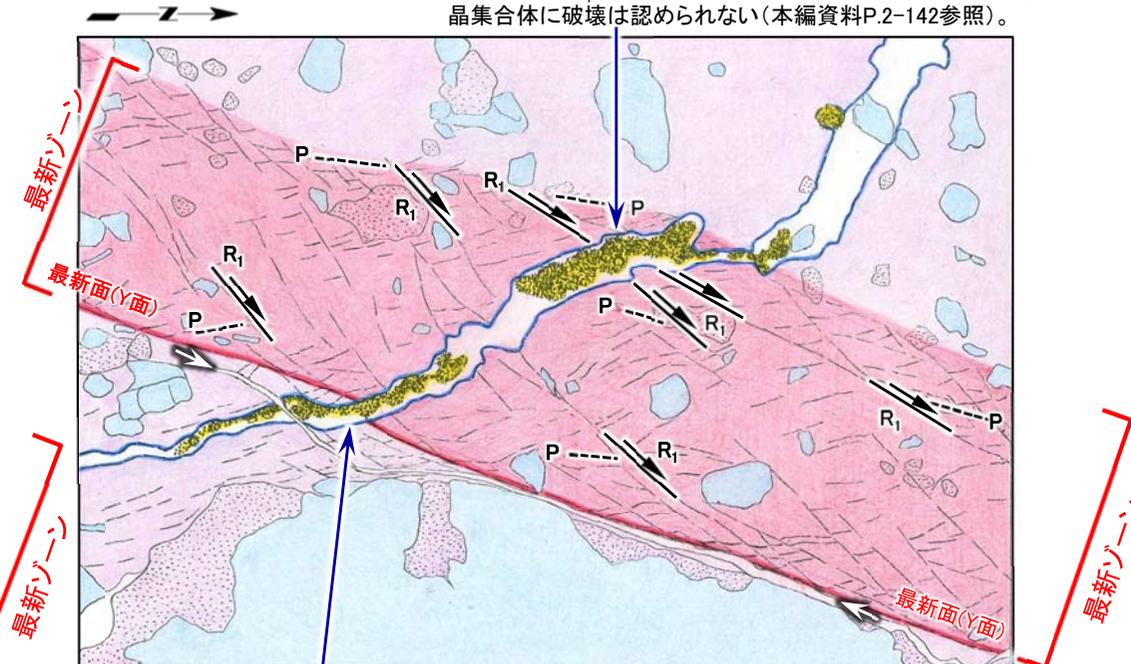
フィリップサイト脈は、R₁面を横切って分布し、変位・変形は認められない。R₁面を横切って分布するフィリップサイトの微小結晶集合体に破壊は認められない(本編資料P.2-142参照)。

フィリップサイト脈は、最新面(Y面)を横切って分布し、変位・変形は認められない。最新面を横切って分布するフィリップサイトの微小結晶集合体に破壊は認められない(本編資料P.2-141参照)。

- フィリップサイト脈は、最新ゾーンの東側(左下)で、最新面(Y面)を横切って分布し、変位・変形は認められない。
- さらに、フィリップサイト脈は、最新面(Y面)及びR₁面を含む最新ゾーンを横切って分布し、変位・変形は認められない。
- フィリップサイト脈中のフィリップサイトの微小結晶集合体は、最新ゾーンの東側(左下)で最新面(Y面)を横切って晶出し、フィリップサイトの微小結晶集合体の晶出後に破壊は認められない(本編資料P.2-141 詳細写真 b4参照)。
- フィリップサイト脈中のフィリップサイトの微小結晶集合体は、最新ゾーンの西側(右上)で、R₁面を横切って晶出し、フィリップサイトの微小結晶集合体の晶出後に破壊は認められない(本編資料P.2-142 詳細写真 b5参照)。
- 以上のことから、フィリップサイト脈形成以降の断層活動はないと判断される。

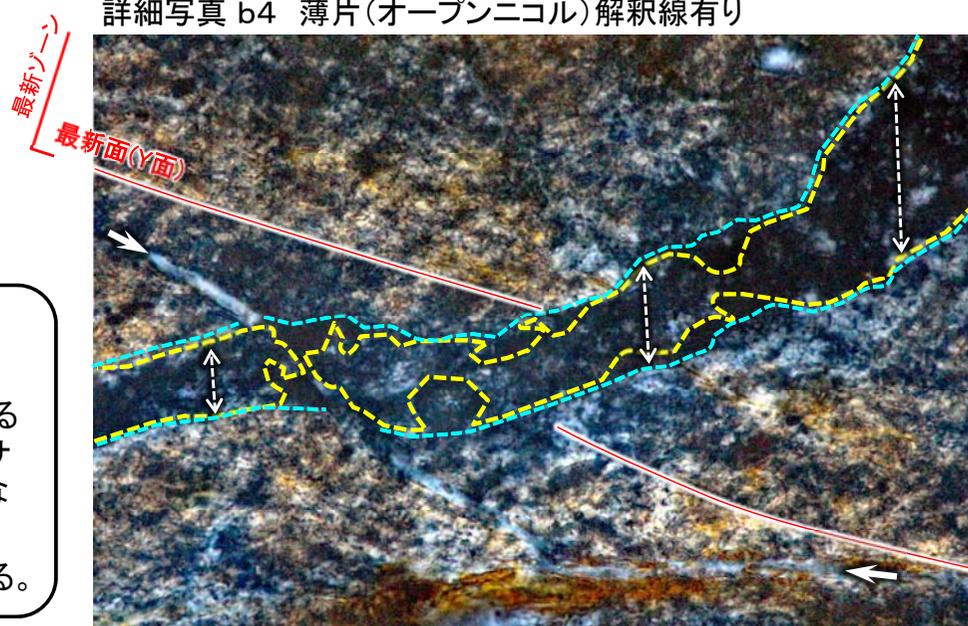
詳細写真 b4 薄片(クロスニコル)

- 詳細写真b4では、フィリップサイト脈は最新面(Y面)を横切って分布し、変位・変形は認められない。
- 最新面(Y面)にはフィリップサイト脈を挟んでわずかにずれが認められるが、それぞれの最新面(Y面)の延長部のフィリップサイト脈中のフィリップサイトの微小結晶集合体は、最新ゾーンの内部と外部で性状に違いはなく、最新ゾーン形成後の再結晶や破壊は認められない。
- したがって、フィリップサイト脈形成以降の断層活動はないと判断される。

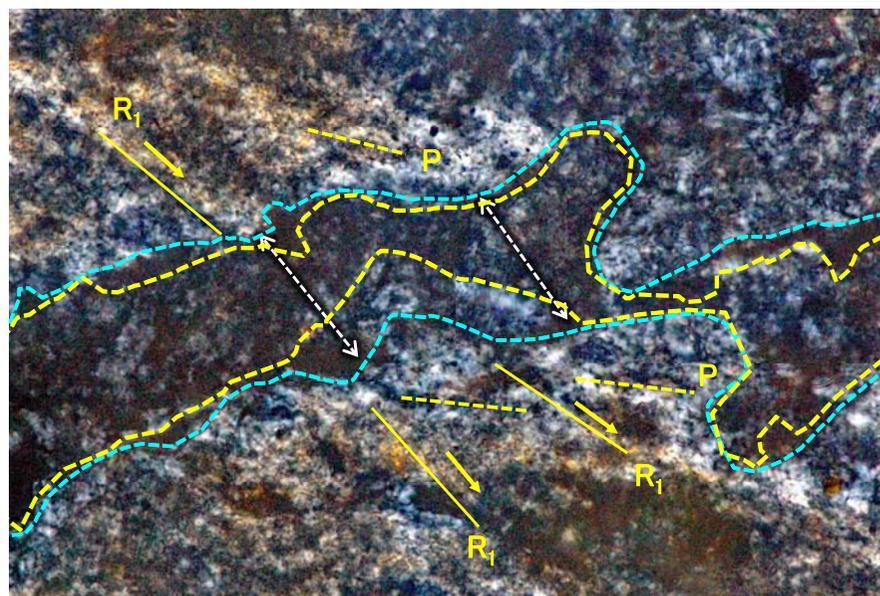
詳細写真 b5 薄片(クロスニコル)

- 詳細写真b5では、フィリップサイト脈は、最新面(Y面)形成に伴う複合面構造の一つであるR₁面を横切って分布し、変位・変形は認められない。
- R₁面はフィリップサイト脈を挟んで分布するが、フィリップサイト脈中のフィリップサイトの微小結晶集合体は、最新ゾーンの内部と外部で性状に違いはなく、最新ゾーン形成後の再結晶や破壊は認められない。
- したがって、フィリップサイト脈形成以降の断層活動はないと判断される。

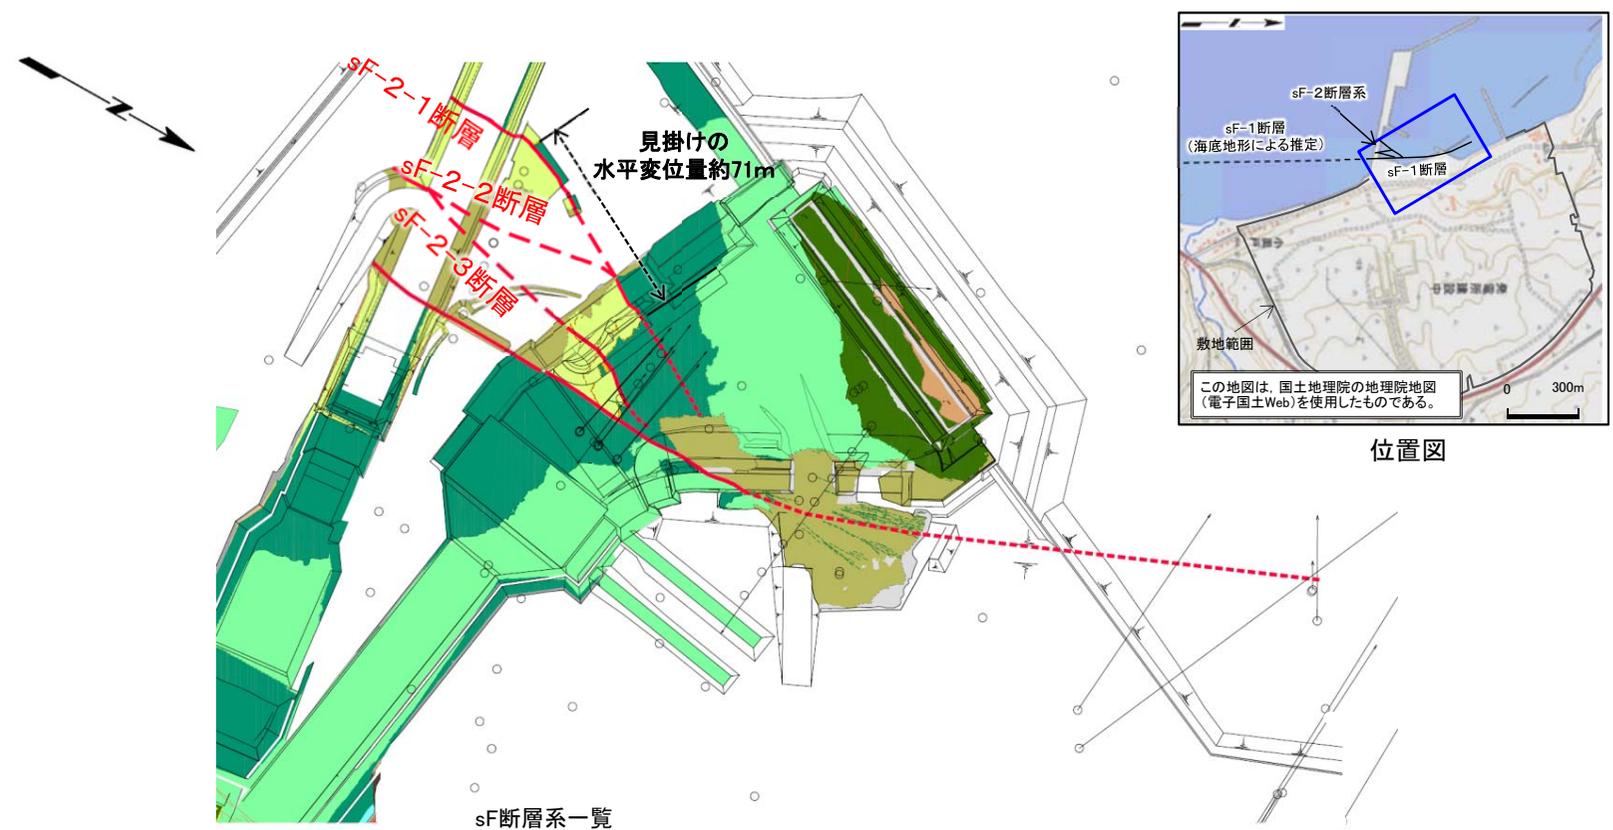
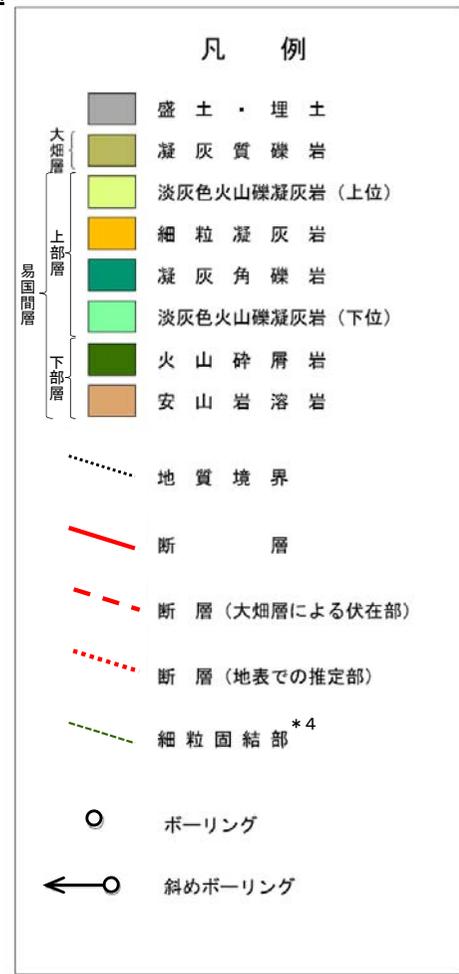
- sF-2断層系はsF-2-1~2-3の3条から成り、N-S~NNE-SSW走向を示し収れんする分布を示す。
- sF-2断層系は左横ずれセンス(本編資料P.2-153~P.2-159, 補足説明資料P.2-109, 2-110参照)で、見掛けの最大水平変位量はsF-2-1断層が最大で約71mである。
- sF-2-1断層は大畑層に不整合で覆われる(本編資料P.2-161~P.2-162参照)ため、大畑層分布域では断層(大畑層による伏在部)として、破線で表示している。
- sF-2断層系は明瞭な断層面が認められ、断層面沿いに粘土を伴う破碎部が見られることが多い(本編資料P.2-153~P.2-158, 補足説明資料P.2-109, 2-110参照)。

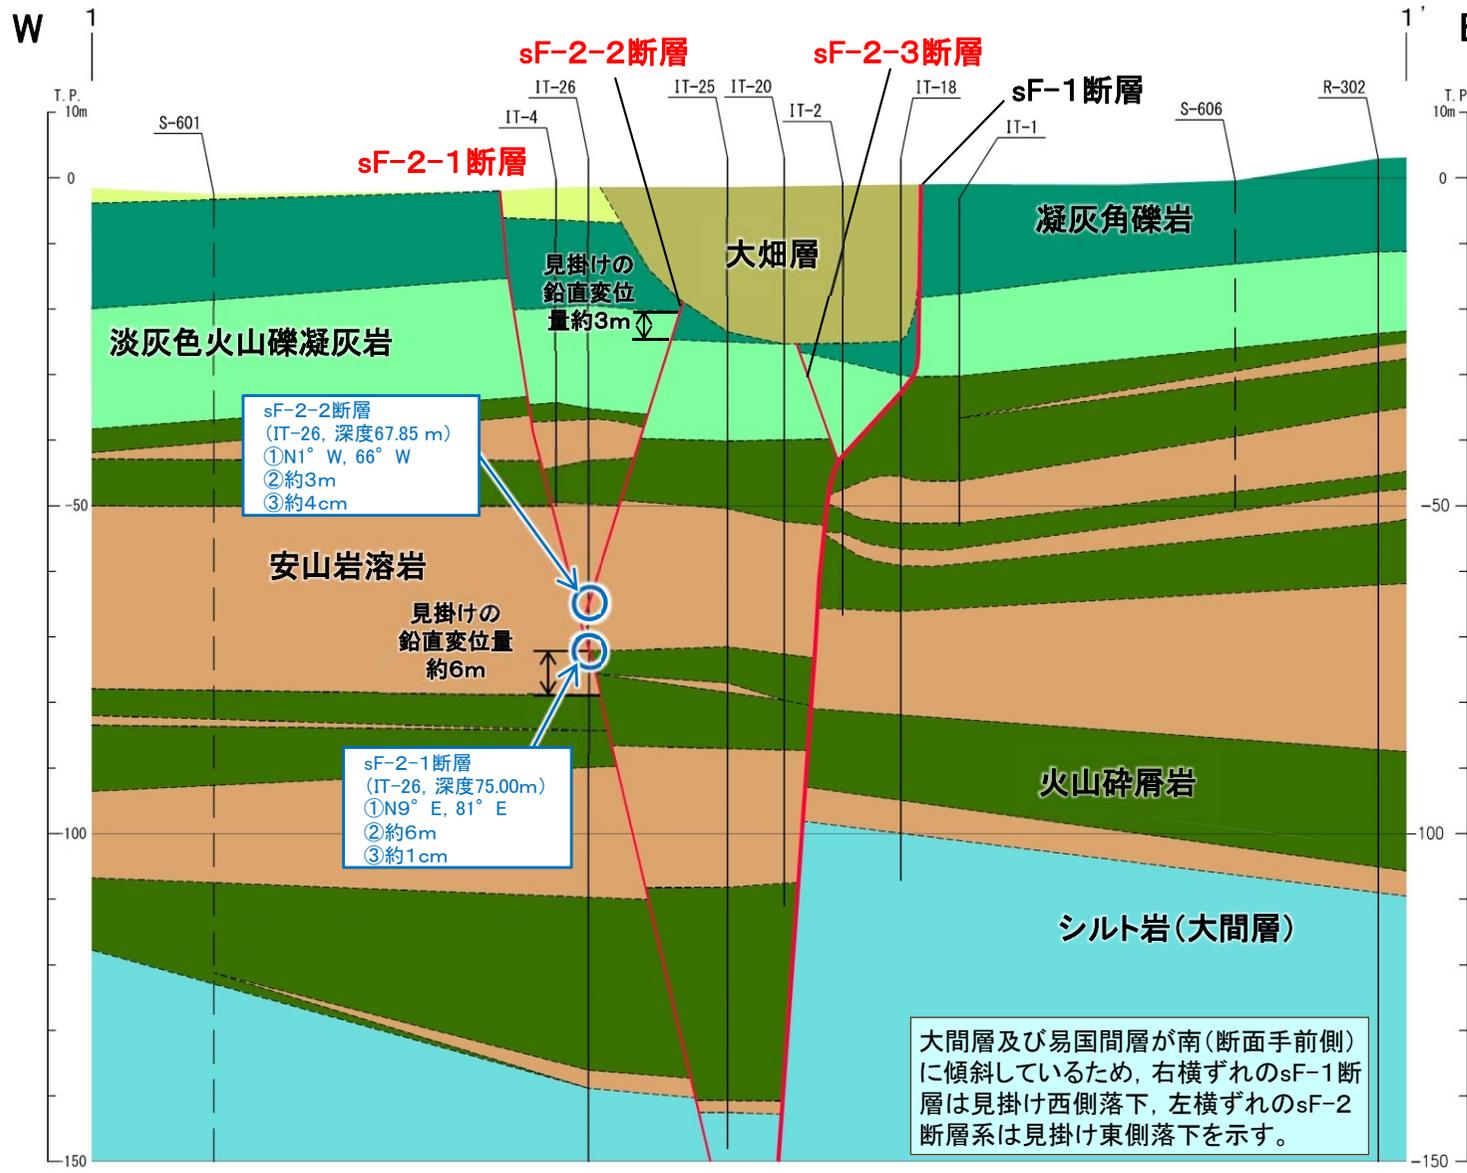
- sF-2-2断層はsF-2-1断層に収れんする。sF-2-3断層はsF-1断層に切られている。
- いずれも東側落下の変位センスを示す。

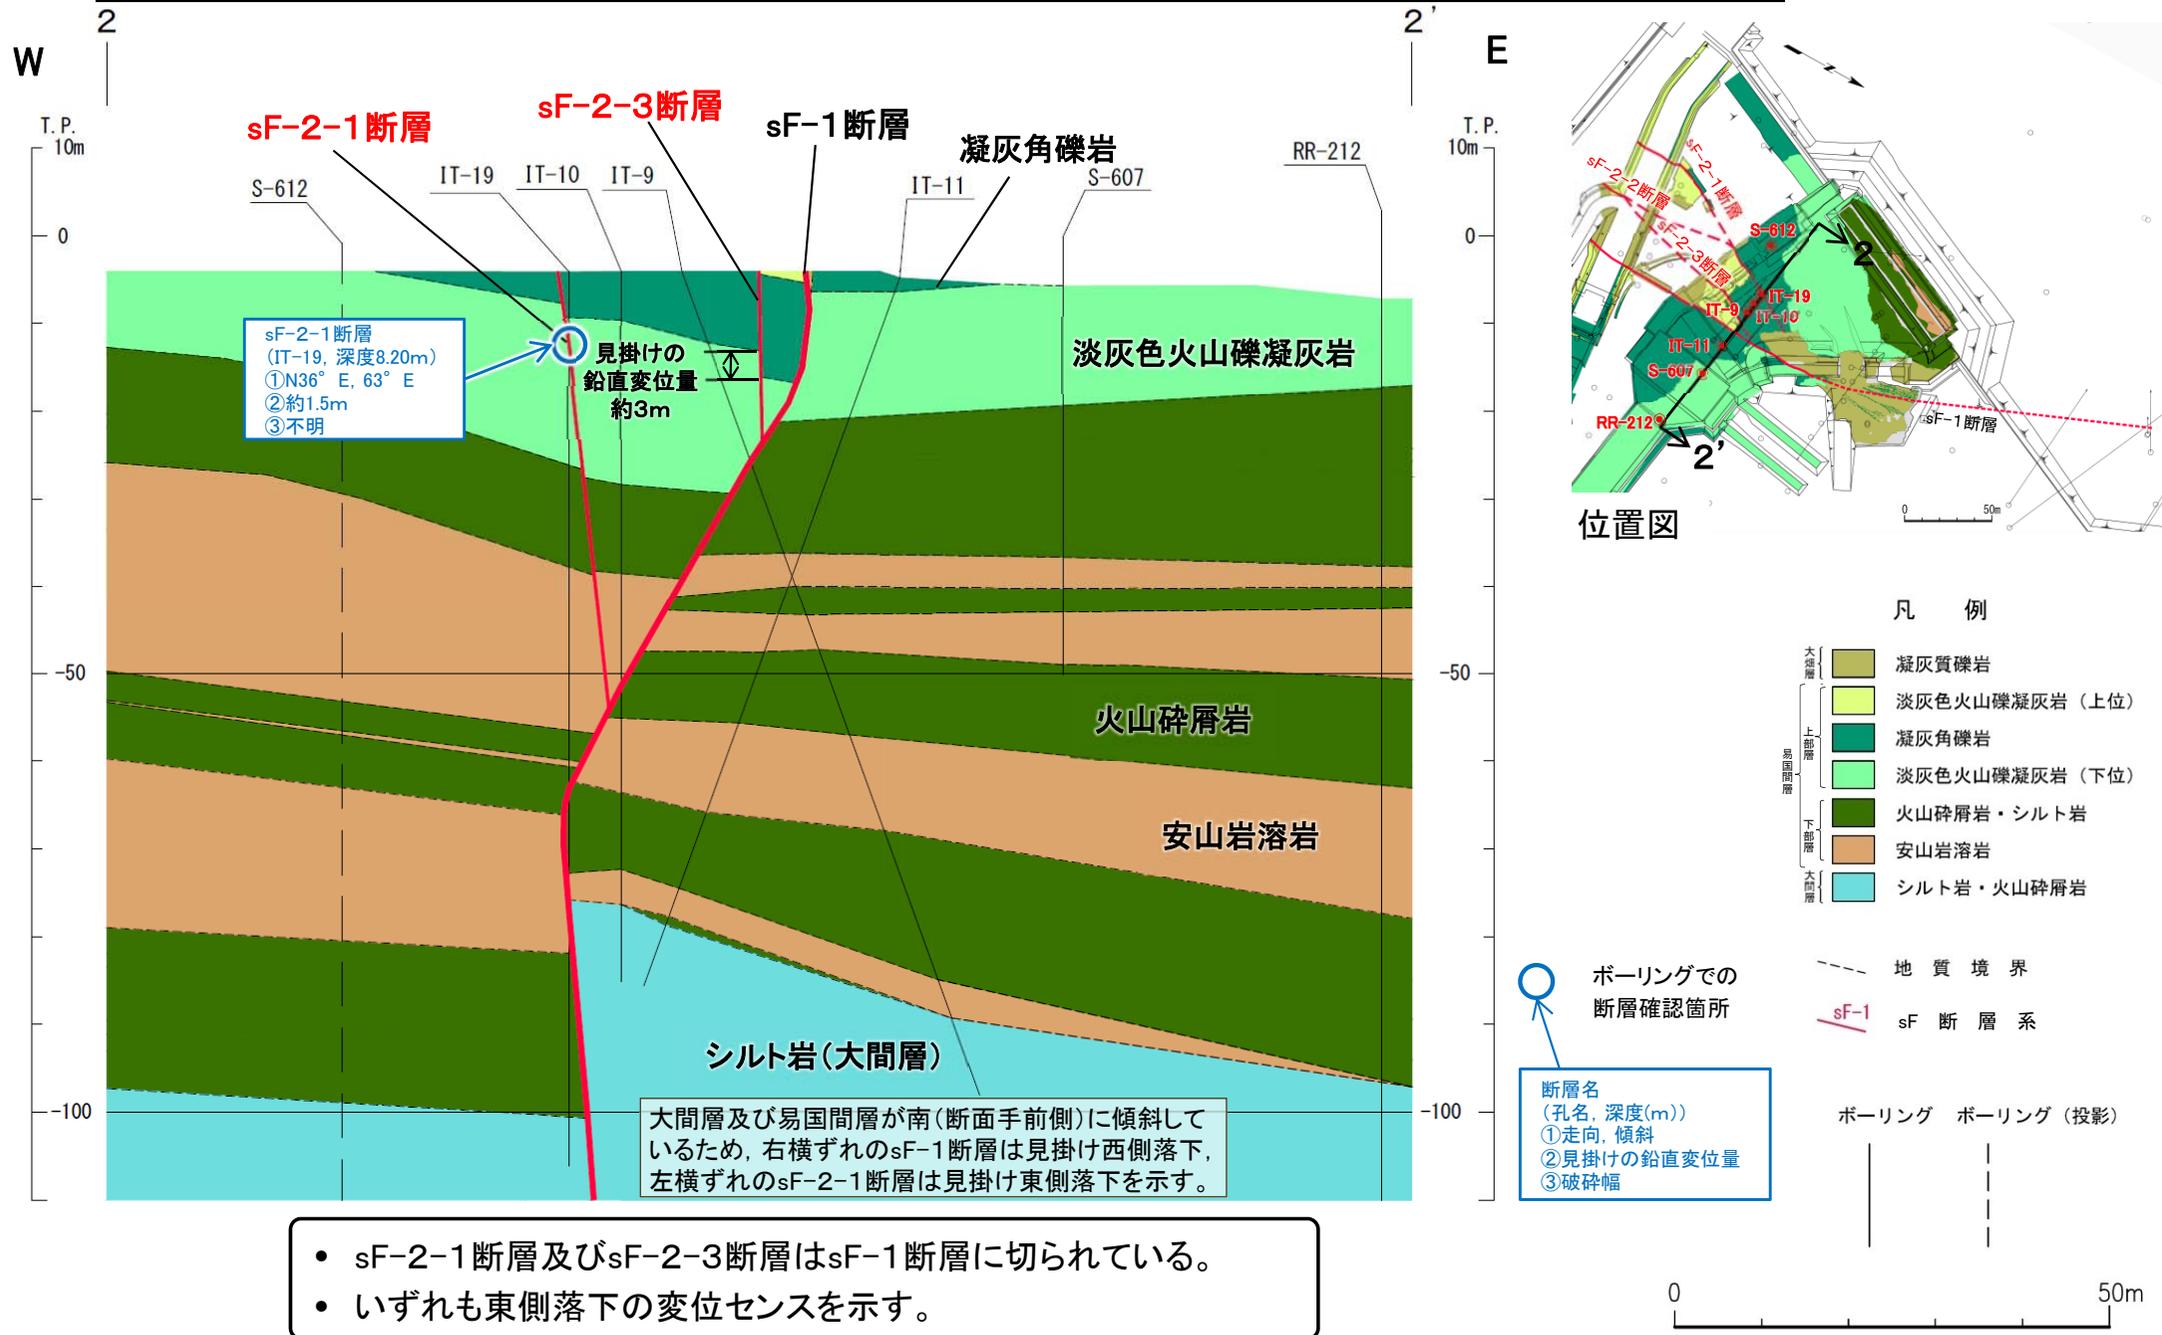
- sF-2-1断層及びsF-2-3断層はsF-1断層に切られている。
- いずれも東側落下の変位センスを示す。

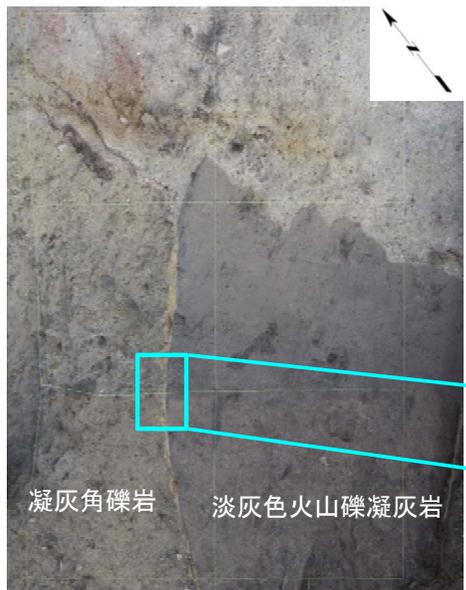
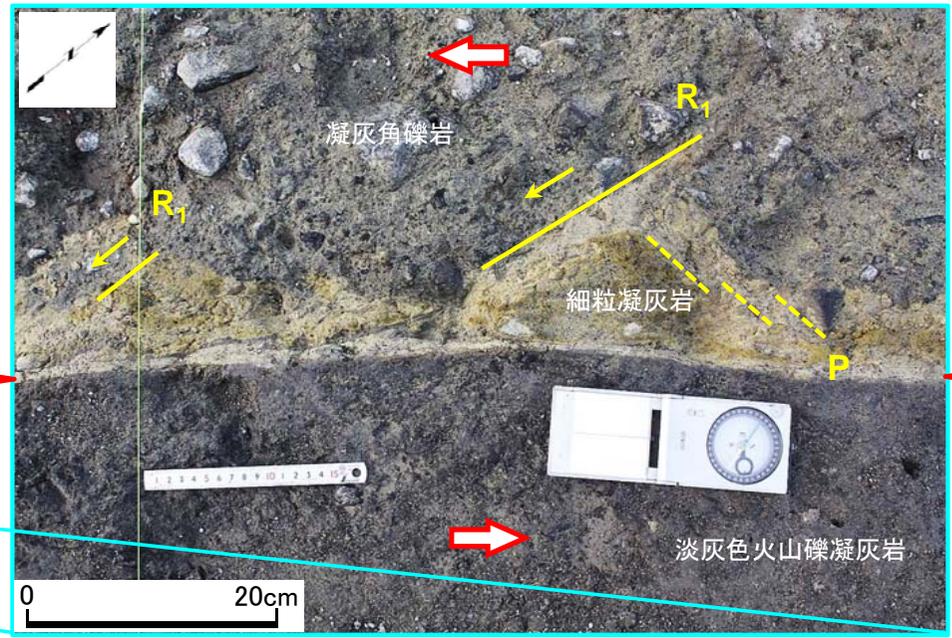
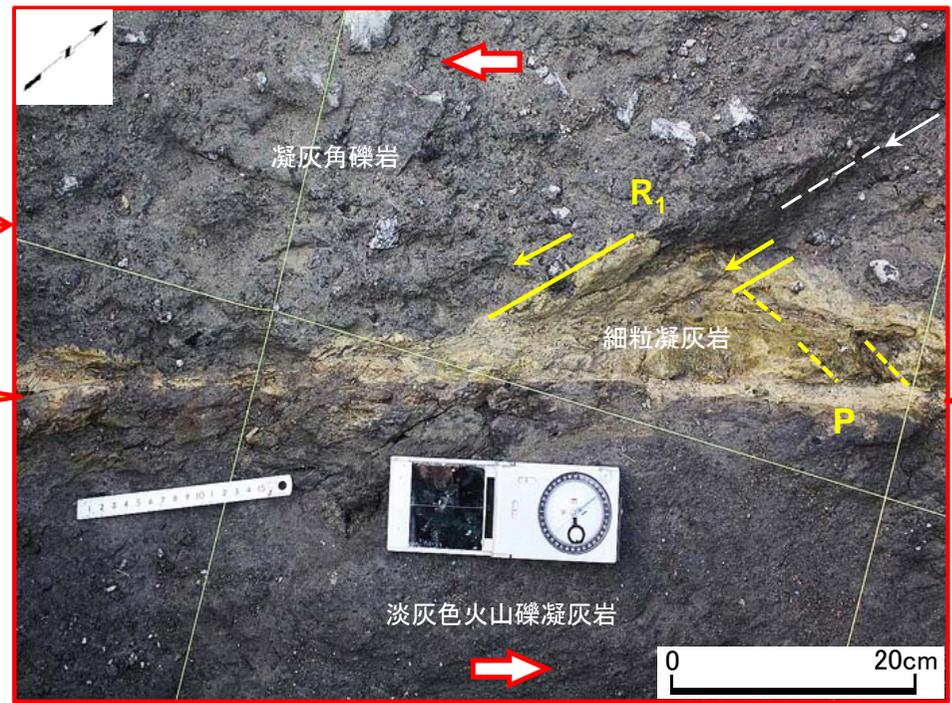
Y: sF-2-1断層の主せん断面
P: 主せん断面に引きずられた細粒凝灰岩の伸長方向および破碎岩片の伸長方向
R₁: Yに対してPとは反対方向に斜交し, Pを切断する面

R₁面の条線
ほぼ水平

- 細粒凝灰岩の変形に伴う複合面構造は左横ずれセンスを示す。
- R₁面にはほぼ水平方向の条線が認められる。

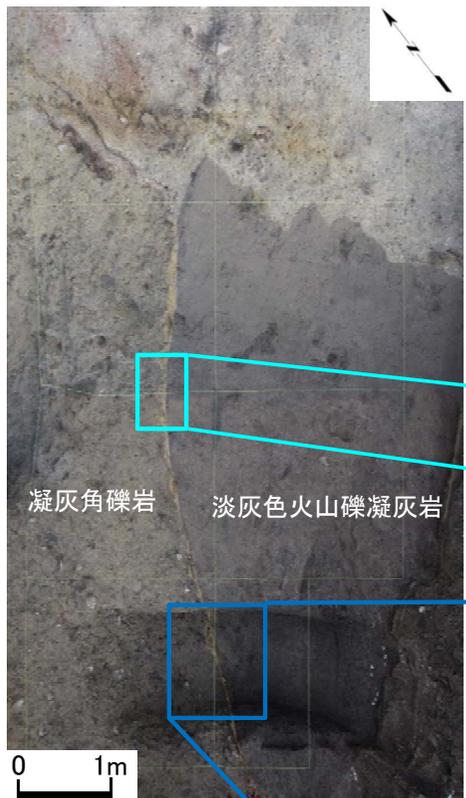
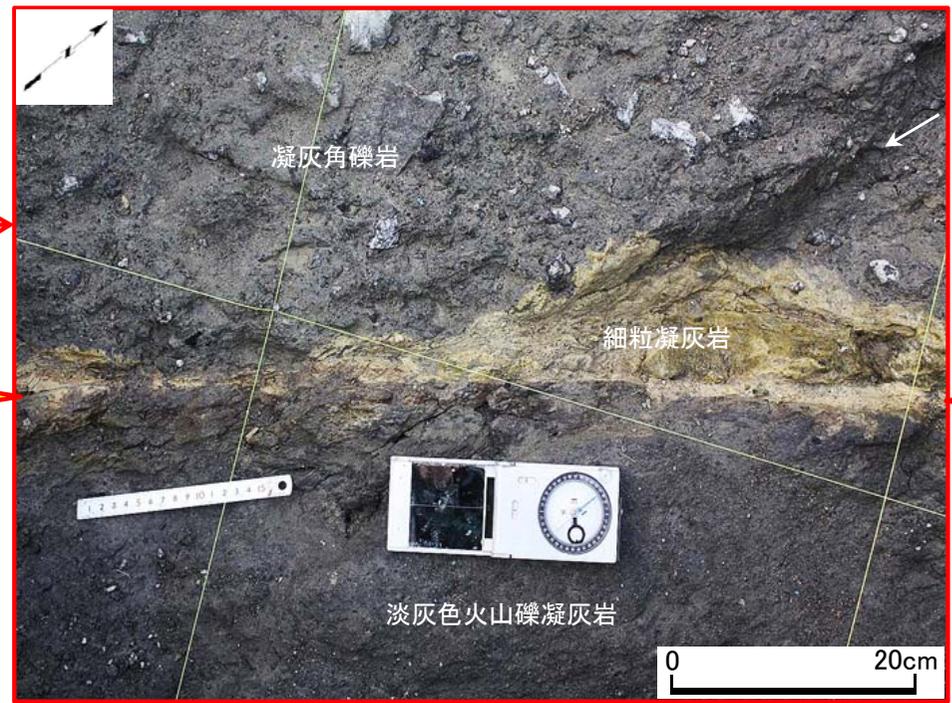
Y: sF-2-1断層の主せん断面
 P: 主せん断面に引きずられた細粒凝灰岩の伸長方向および破碎岩片の伸長方向
 R₁: Yに対してPとは反対方向に斜交し, Pを切断する面

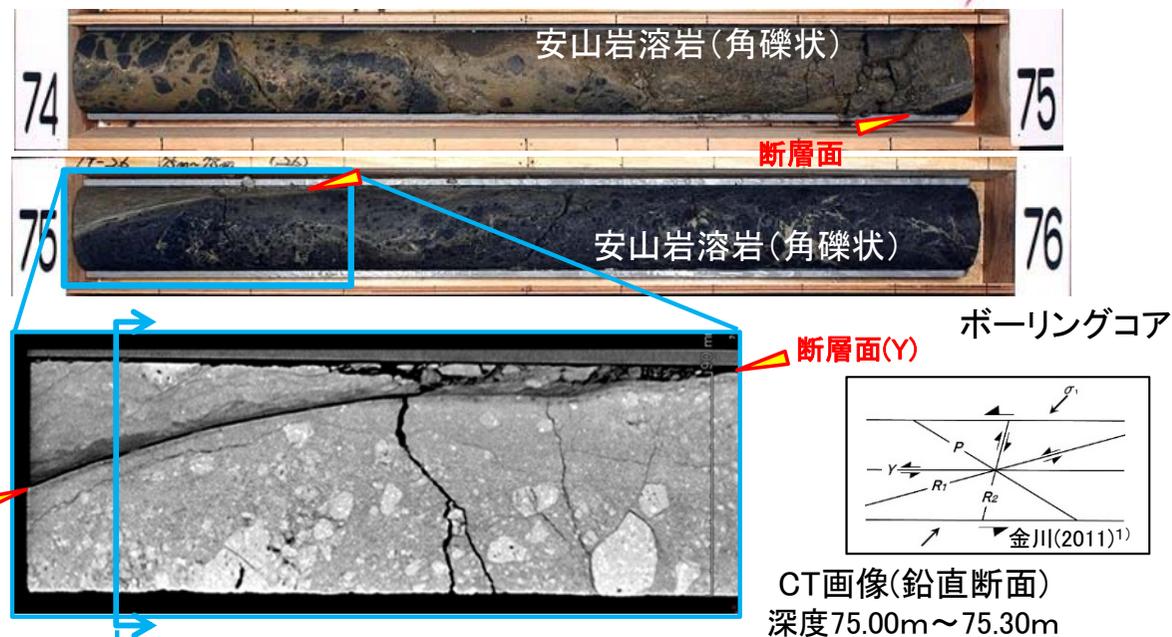
CT画像(鉛直断面)
深度75.00m~75.30m

CT画像(水平断面) 深度75.05m
(左:複合面構造と変位センス, 右:元画像)

- sF-2-1断層には厚さ約1cmの粘土質物質が認められる。
- CT画像の複合面構造は左横ずれセンスを示す。
- sF-2断層系のX線分析の結果, 断層内物質と周辺の岩盤の構成鉱物は, いずれも石英, 斜長石及びスメクタイトが主体である(第456回審査会合資料2-3, P.71~P.79参照)。

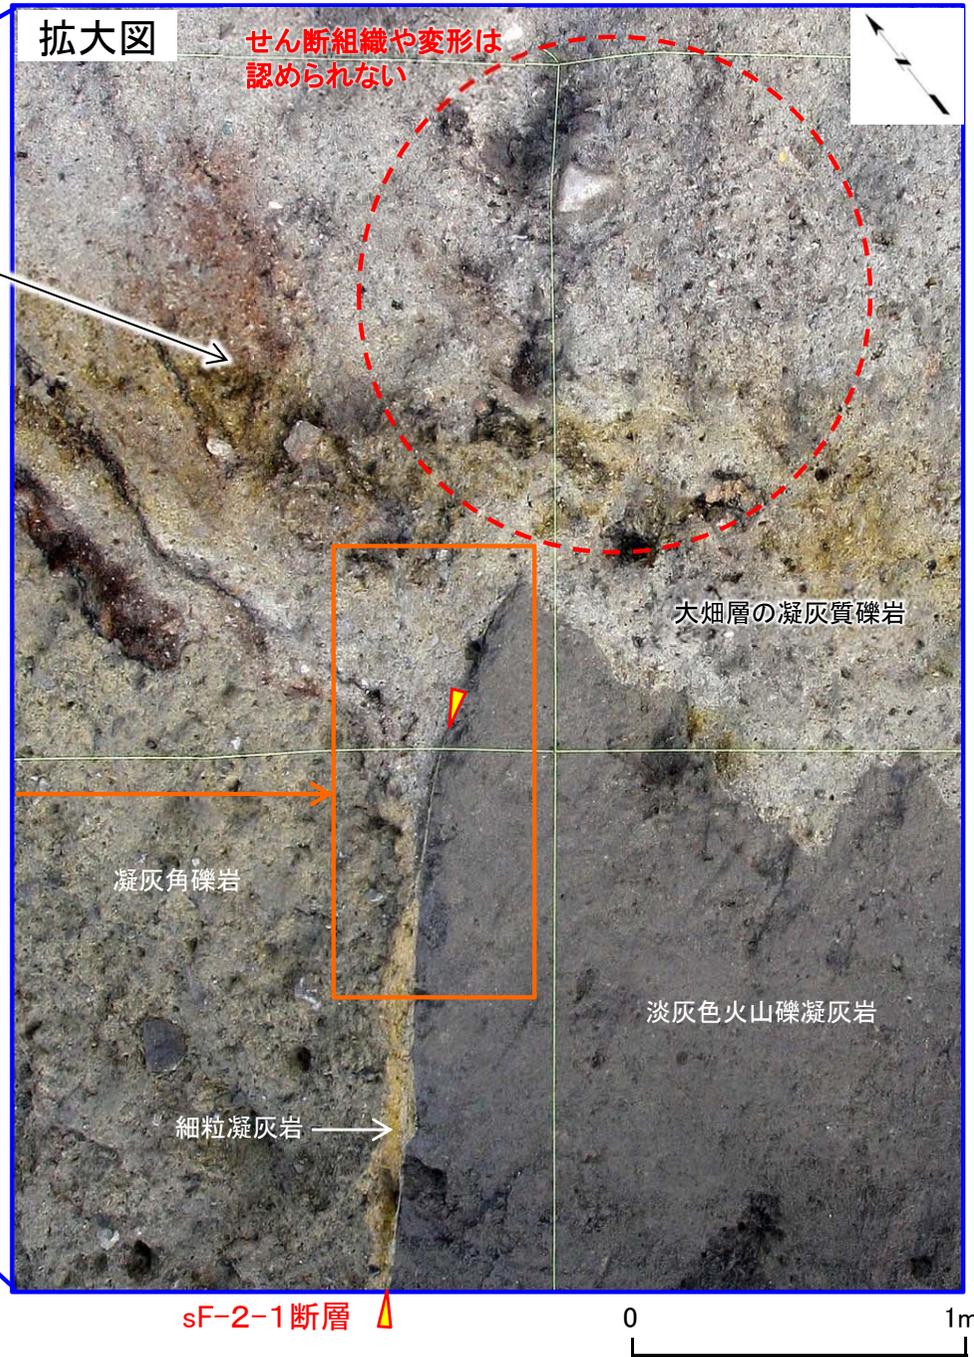
拡大図

せん断組織や変形は認められない

- 掘削面底盤Eにおいて、易国間層を切るsF-2-1断層とそれを不整合に覆う鮮新統の大畑層との関係を観察した。
- 断層延長の大畑層中にせん断面や変形構造は認められない。

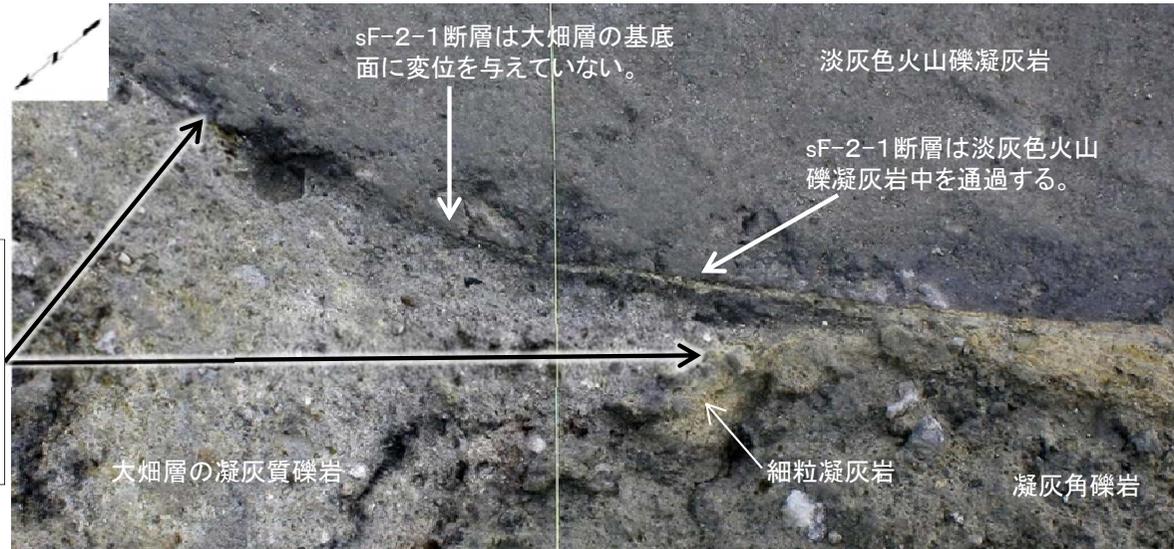
上載地層法による調査(3/4)：sF-2-1断層と大畑層との関係(2/2)

易国間層と大畑層の境界は細かな凹凸のある侵食面となっており、比較的軟質な細粒凝灰岩が差別的に侵食された凹部に、大畑層が堆積したと考えられる。

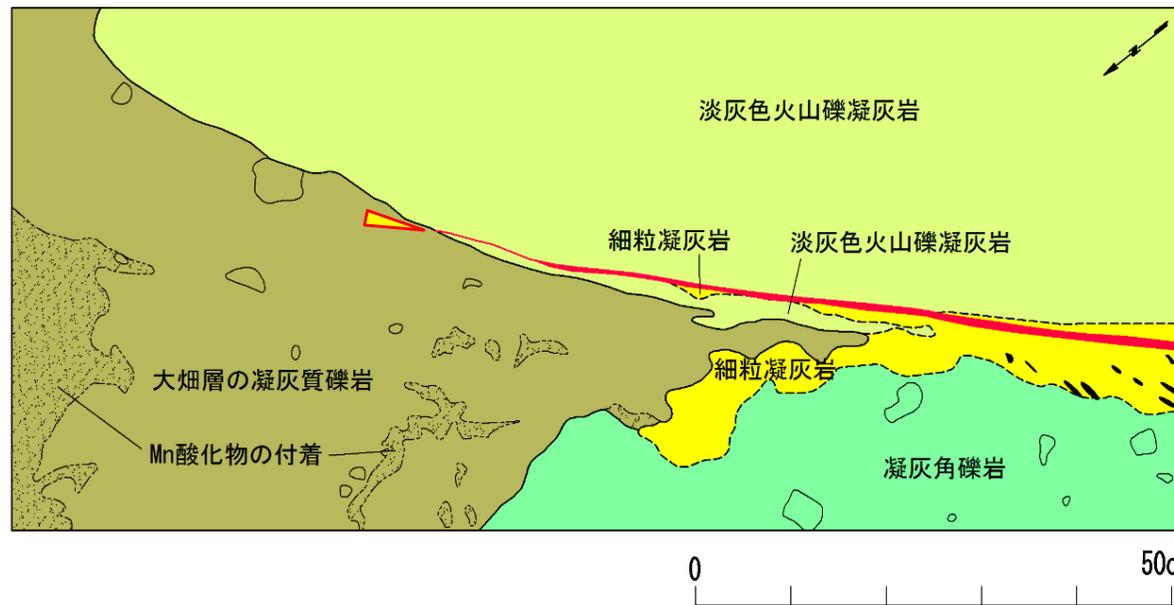
sF-2-1断層は大畑層の基底面に変位を与えておらず、断層延長の大畑層中にせん断面や変形構造は認められないことから、大畑層堆積以降の活動はないものと判断される。
