## 2.2.2 地層区分の妥当性

## ①薄片観察-SKB-TW-2(1/2)-

### ②硬度測定結果-まとめ(1/2)-

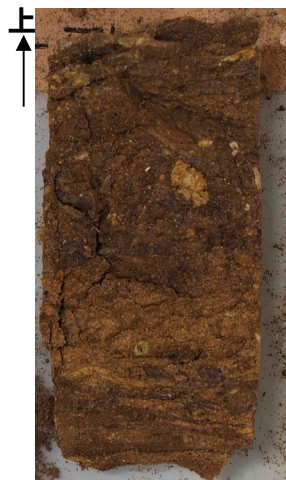
薄片試料写真(作成前)

- 黄褐色を呈する粘土鉱物が薄片試料全体に多く認められるが、局所的に卓越して多い箇所(拡大写真①)が認められる。
- 水平方向に連続する空隙が数条認められ、薄片試料内を横断し、層相観察及びはぎとり試料観察において認められる特徴と調和的である。
- 砂粒径の碎屑物の量及び粒径の異なる箇所が認められ、粒子の形状及び粒径等が変化に富み、不均質な性状を示す(拡大写真②)。

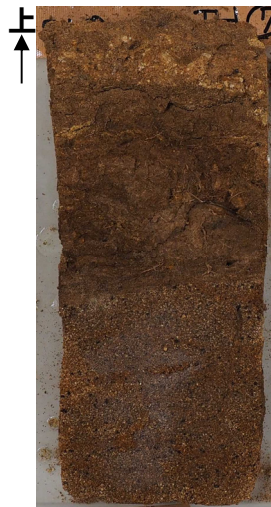
薄片試料写真(作成前)

- 角ばった砂粒径の碎屑物を主体とし、丸みを帯びた砂粒径の碎屑物が混じる。粒子間に粘土鉱物及び泥粒径の碎屑物が多く認められ、局所的に卓越して多い箇所(拡大写真①)が認められる。また細～中礫サイズの安山岩の亜角～円礫が散在する。
- 水平方向に連続する空隙が数条認められ、薄片試料内を横断し、層相観察及びはぎとり試料観察において認められる特徴と調和的である。
- シート状に伸びた黒色の箇所が認められ、盛土敷均しの際に混入した腐植土が伸ばされたものと考えられる(拡大写真②)。

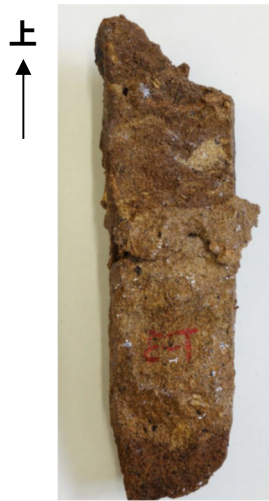
5cm  
薄片試料写真(作成前)

- 褐色～黄褐色を呈する粘土鉱物及び泥粒径の碎屑物が薄片試料全体に認められ、局所的に卓越して多い箇所(拡大写真①)が認められる。
- 角ばった砂粒径の碎屑物を主体とし、丸みを帯びた砂粒径の碎屑物が混じり、細礫サイズの流紋岩及びデイサイトの円礫が認められる。
- 植物片(拡大写真②)が認められる。

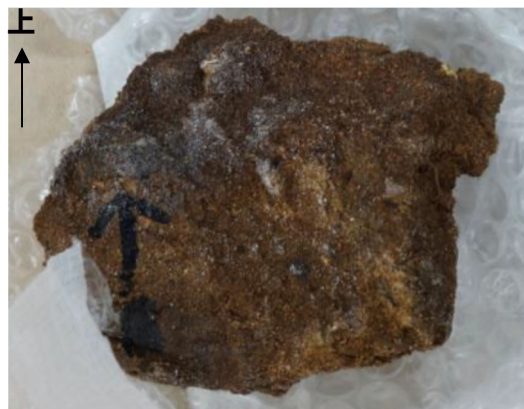
薄片試料写真(作成前)  
5cm

- 粒子間に褐灰色を呈する粘土鉱物及び泥粒径の碎屑物が認められない箇所と卓越して多い箇所(拡大写真①)が不規則に分布する。また、旧海食崖を形成する基盤岩である火山礫凝灰岩由来と考えられる細礫サイズの亜円礫並びにデイサイト及び安山岩の亜角～円礫が認められ、粒子の形状及び粒径等が変化に富み、不均質な性状を示す。
- 粘土鉱物及び泥粒径の碎屑物からなる薄層が認められ、高角度に延びるが、連続性が認められない(拡大写真②破線囲み範囲)ことから、盛土敷均しの際に伸ばされたものと考えられる。
