3.1 小断層の影響範囲に関する検討(開削調査箇所(北側))

3.2 小断層の影響範囲に関する検討(開削調査箇所(南側))

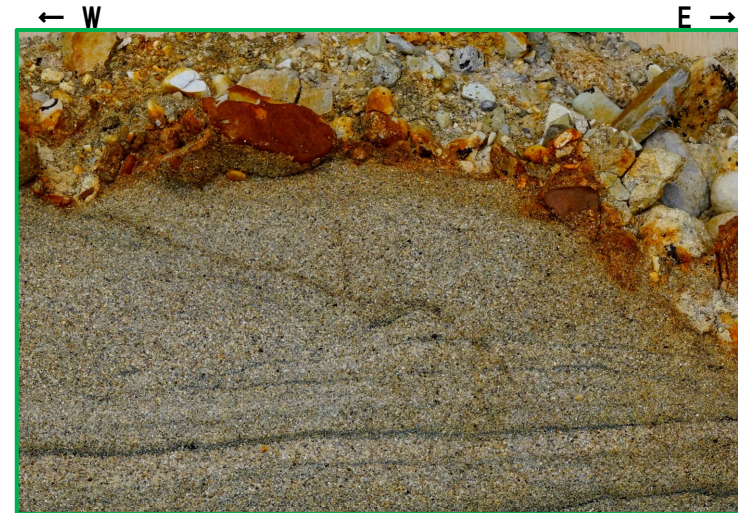
はぎとり転写試料 写真(左右反転)(解釈線なし)

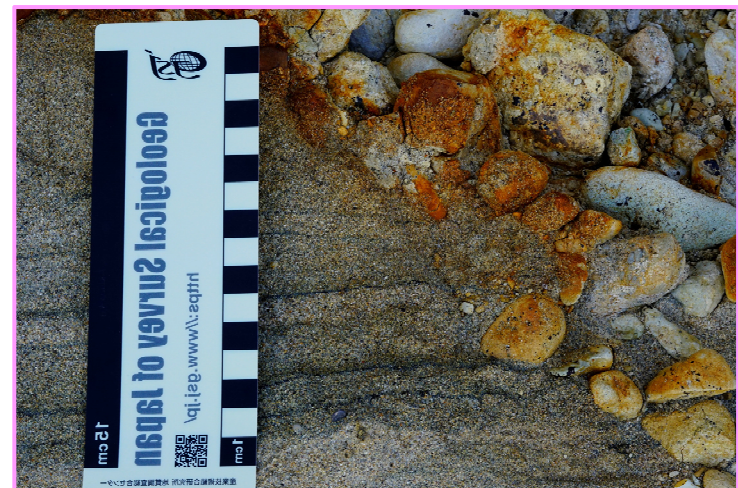
小断層上端付近 拡大写真①(左右反転)(解釈線なし)

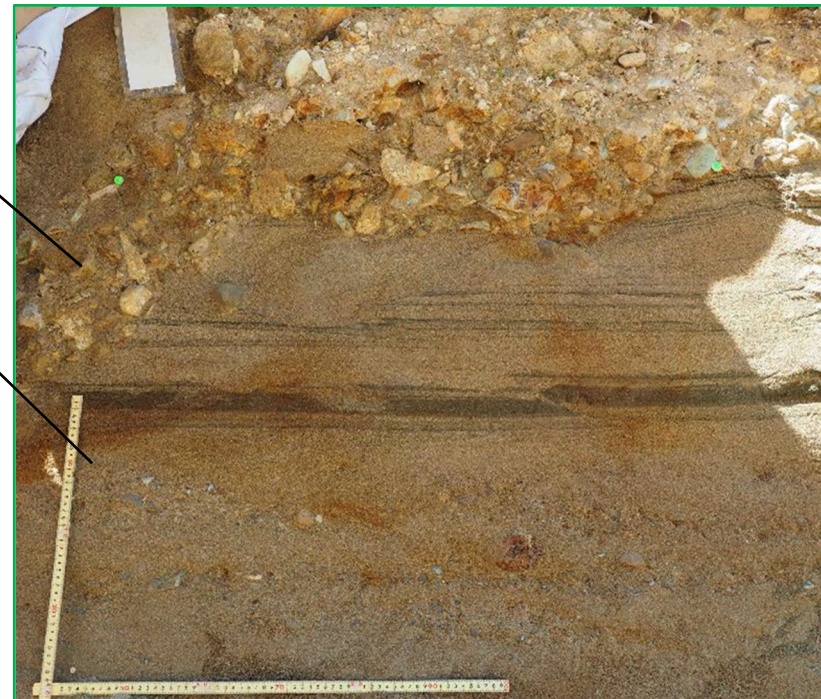
拡大写真②(解釈線なし)

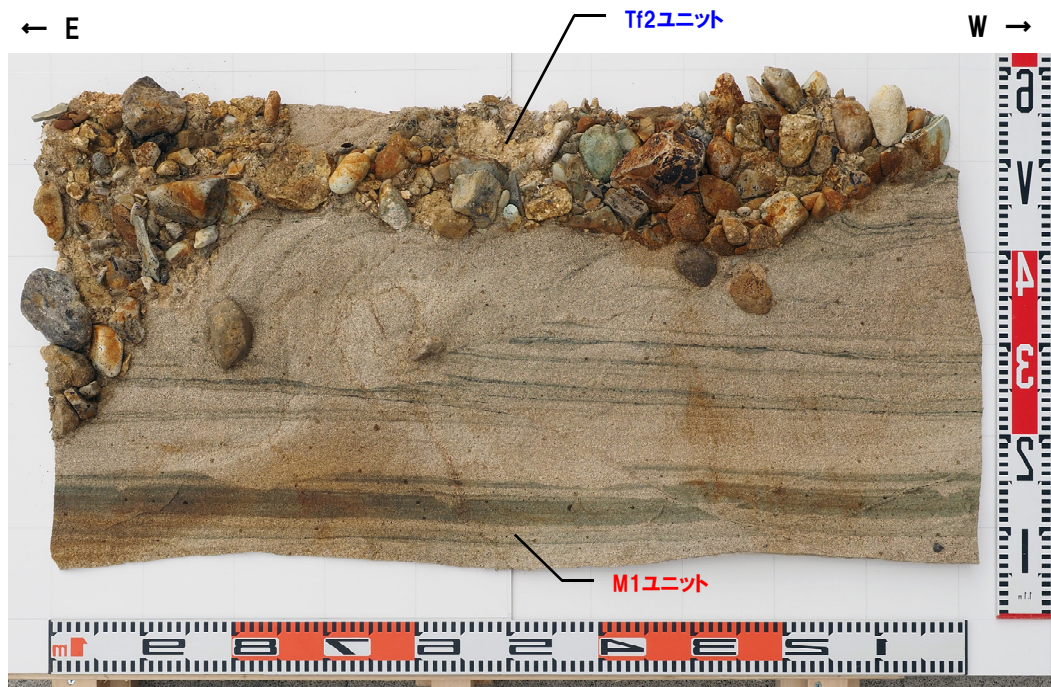
はぎとり転写試料 写真(左右反転)(解釈線なし)

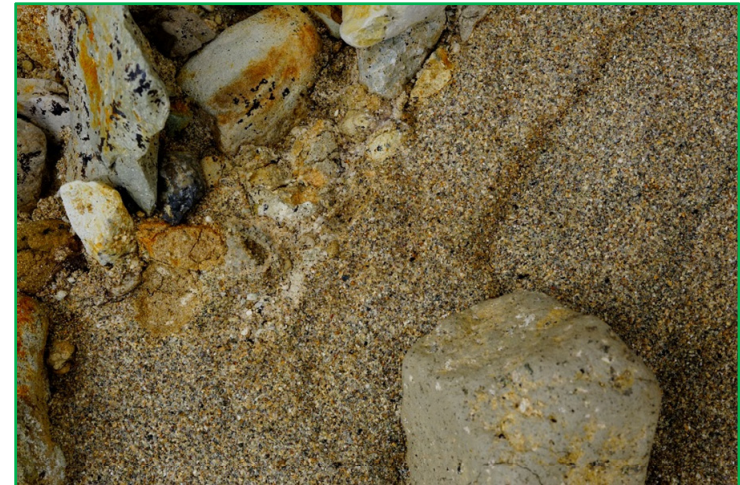
小断層上端付近 拡大写真①(左右反転)(解釈線なし)

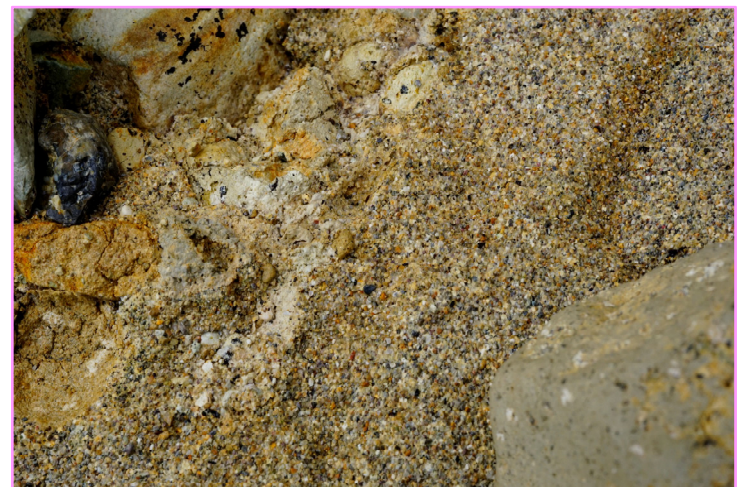
小断層上端付近 拡大写真②(左右反転)(解釈線なし)

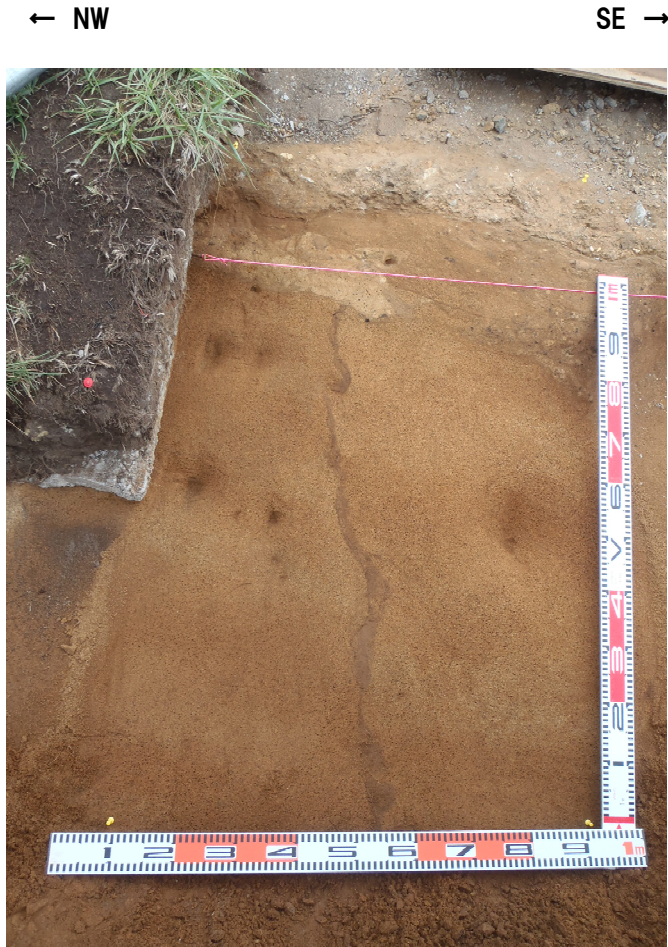
開削調査箇所(南側)海側壁面
小断層上端付近 拡大写真(解釈線なし)

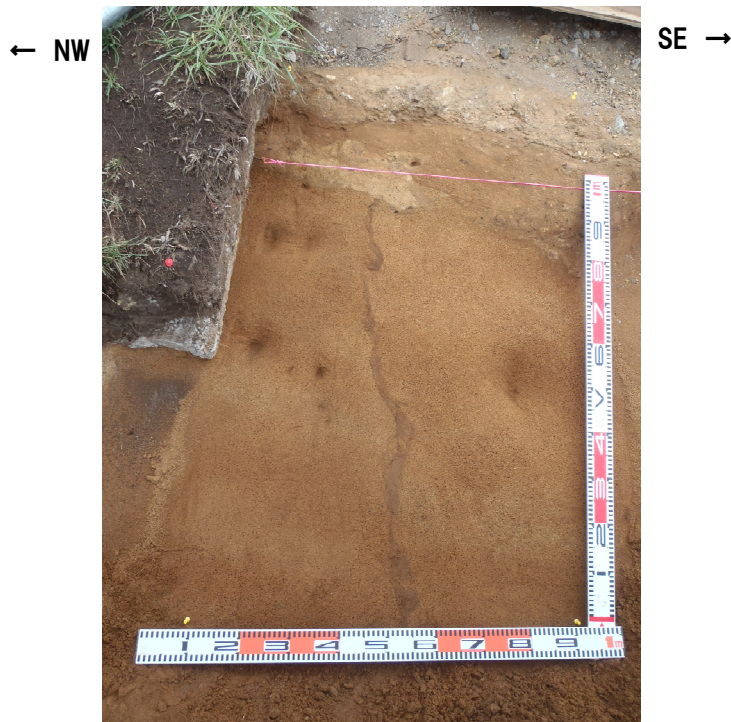
開削調査箇所(南側)海側壁面
小断層上端付近 拡大写真(解釈線なし)

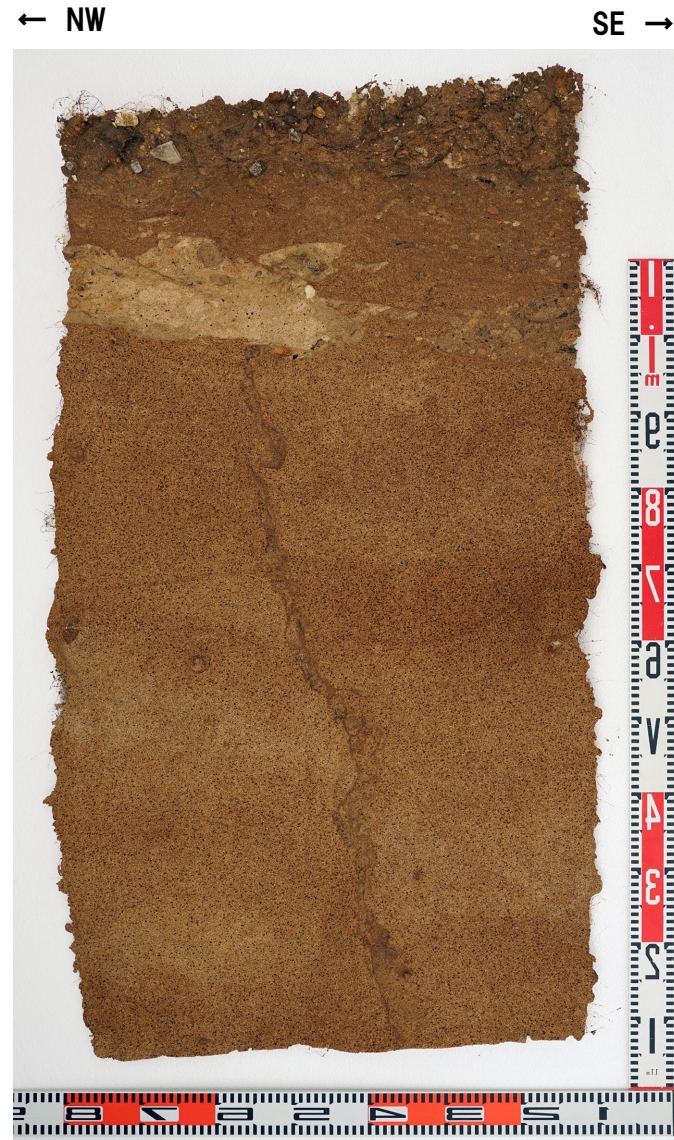
はぎとり転写試料 写真(左右反転)(解釈線なし)

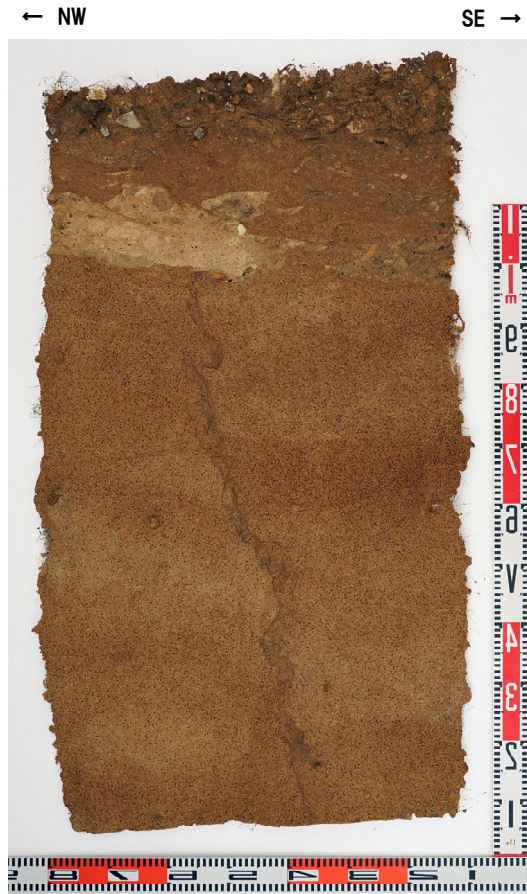
海側壁面はぎとり転写試料 写真(左右反転)
(解釈線なし)

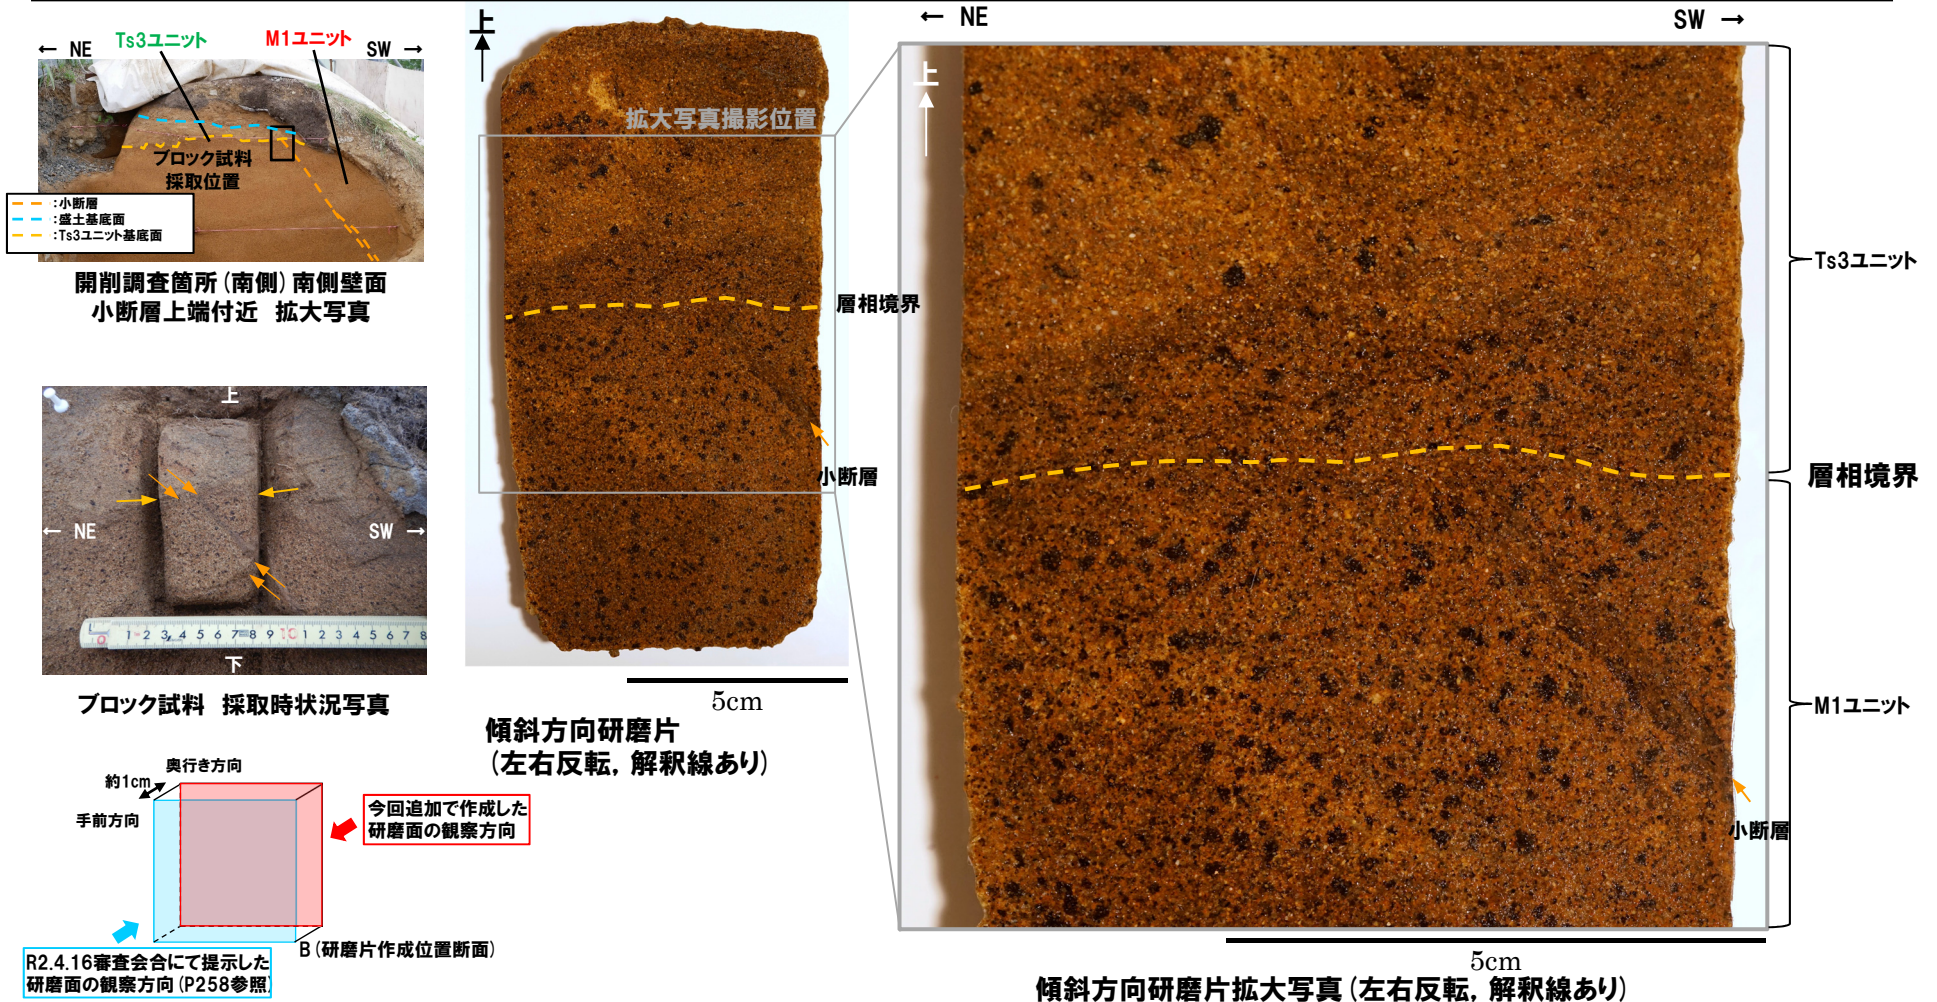
- R2.4.16審査会合において提示した研磨片において、小断層上端部の状況を確認するため、新たに研磨面を作成し、観察を行った。
- R2.4.16審査会合において提示した研磨面(P258及びP259参照)と同様に、小断層は以下の状況が確認されることから、Ts3ユニットに変位・変形を与えていないと判断される。
 - ・Ts3ユニットの基底面に小断層による変位は認められない。
 - ・Ts3ユニットに剪断面は認められない。
