## 2.2.2 地層区分の妥当性

### ②硬度測定結果-まとめ(2/2)-

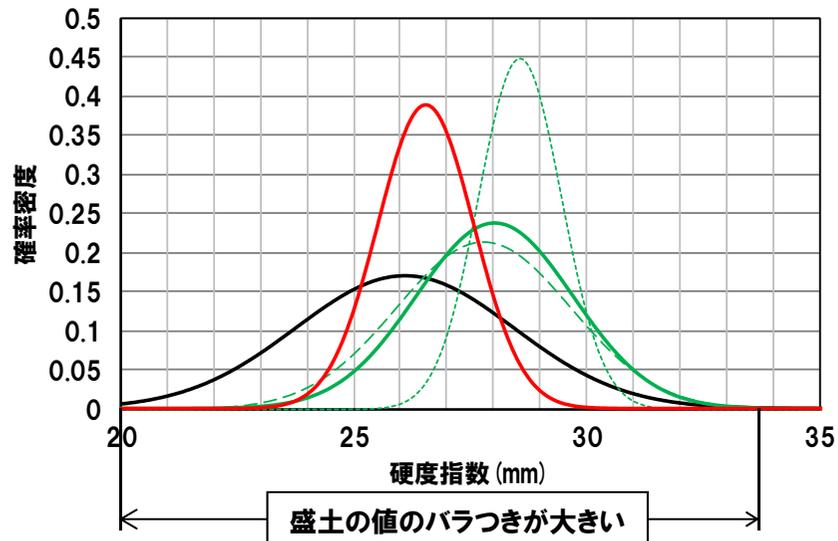
硬度指数の正規分布曲線

硬度指数の平均値及び標準偏差

堆積物	測定実施箇所	平均値 (mm)	標準偏差 (mm)
盛土	15箇所	26.1	2.34
Ts3ユニット	20箇所	28.0	1.68
Ts3ユニット(遷移部除く)	14箇所	27.8	1.88
遷移部(Ts3ユニット)*	6箇所	28.6	0.89
M1ユニット	14箇所	26.5	1.03

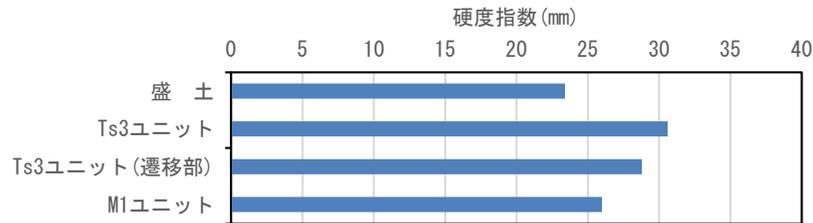
硬度測定結果(測線:SKB-TW①)

測定値の平均値(N=5)を  
硬度指数とした。

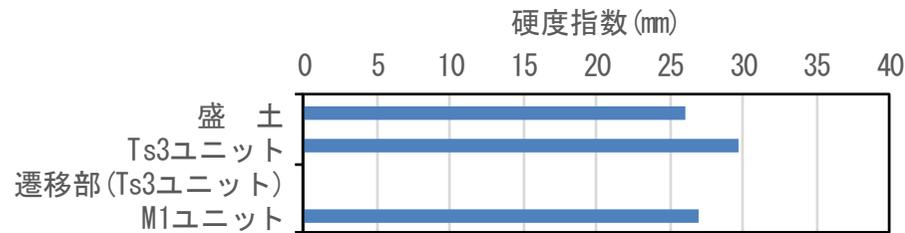
硬度測定結果 (測線:SKB-FF①)

測定値の平均値 (N=5) を  
硬度指数とした。

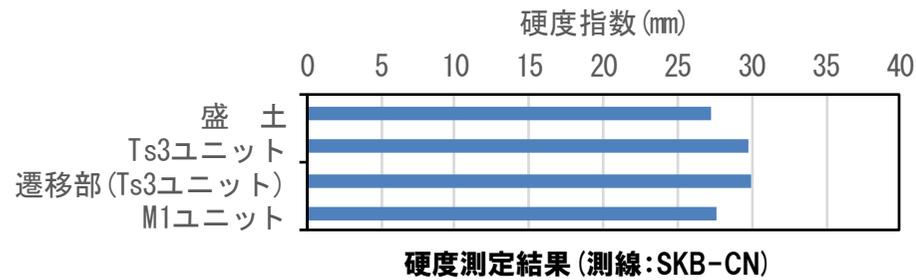
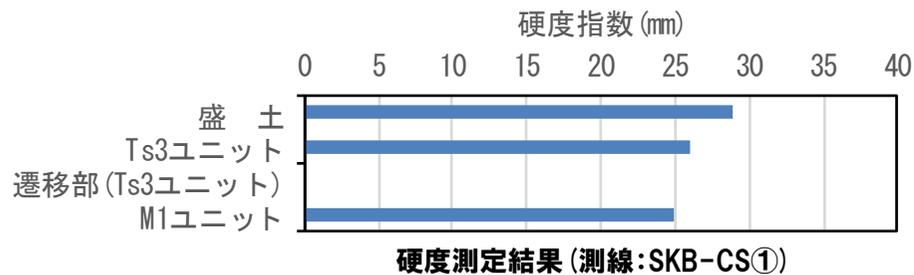
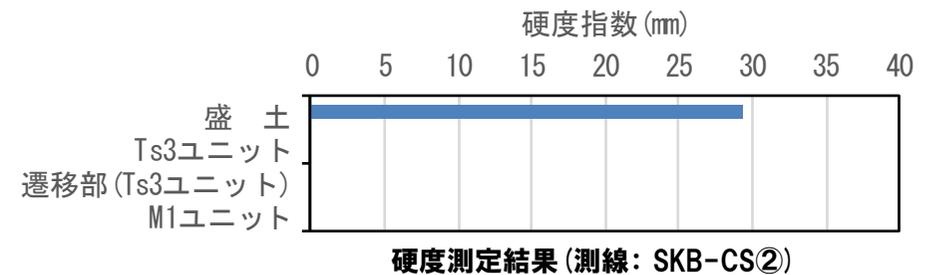
測定値の平均値 (N=5) を  
硬度指数とした。

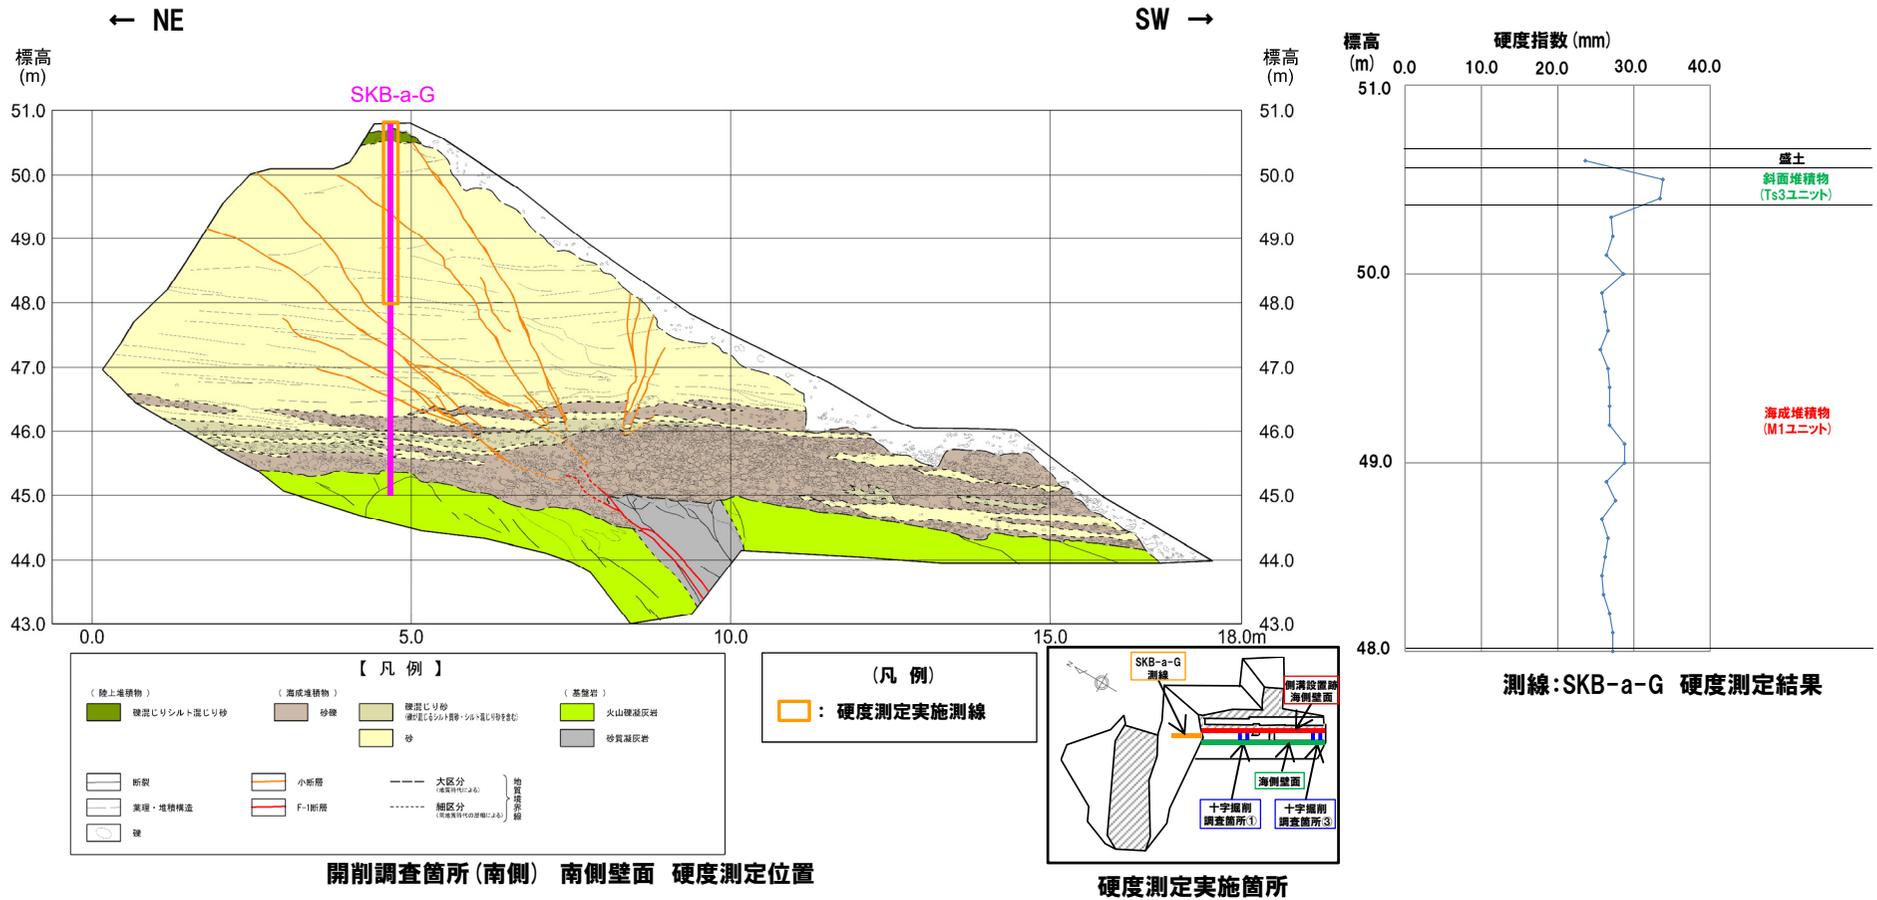
○測線SKB-a-Gにおいて、海成堆積物 (M1ユニット) 及び斜面堆積物 (Ts3ユニット) の硬度測定を実施した。

○斜面堆積物は、測定数が少ないものの、海成堆積物と比較して、値が高い傾向が認められる。

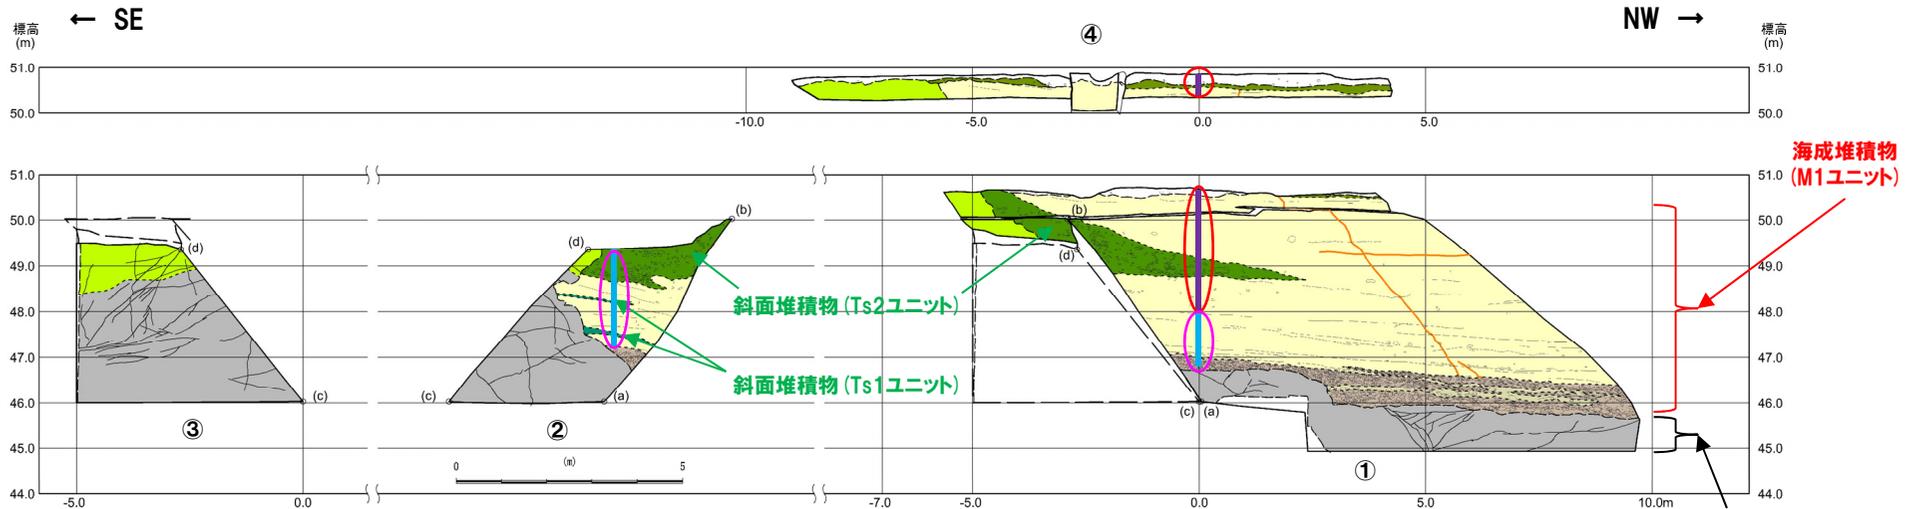
開削調査箇所(南側) 南側壁面の背後法面 壁面スケッチ

○開削調査箇所(南側)南側壁面の背後法面において、鉛直方向に連続的に火山灰分析を実施した(測線SKB-d, SKB-d'及びSKB-e)。

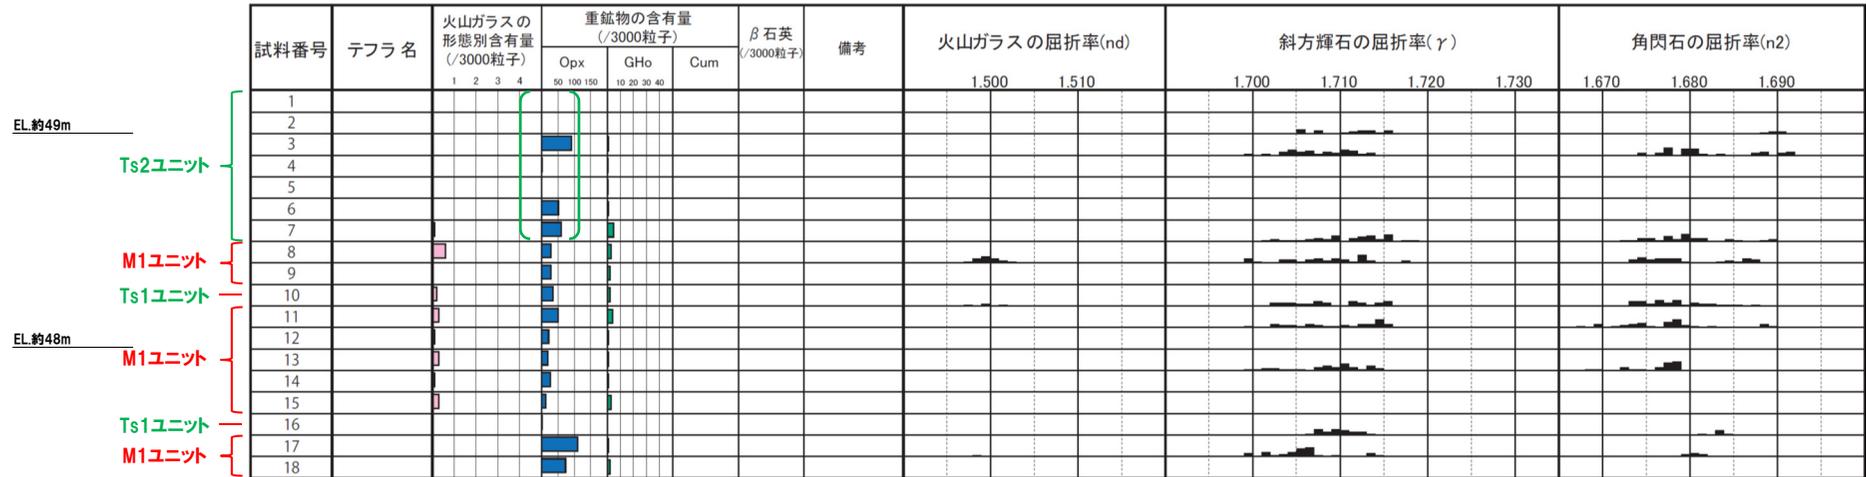
SKB-e 火山灰分析結果

地点名:SKB-e

■ バブルウォール(Bw)タイプ  
■ ハミス(Pm)タイプ  
■ 低発泡(O)タイプ  
■ Opx:斜方輝石  
■ GHo: 緑色普通角閃石  
■ Cum: カミングトン閃石

- 重鉱物(斜方輝石及び角閃石)の屈折率測定及び主成分分析の結果, Ts3ユニットとTs1ユニット及びTs2ユニットは調和的である。
- 斜方輝石の含有量は, Ts2ユニットが認められる範囲(標高49m程度)において, 減少する傾向が認められる(次頁~P180緑囲みの範囲)。
- なお, Ts1ユニット及びTs3ユニットは層厚が薄いため, 傾向の変化を把握することは難しい状況である。
- 火山ガラスの主成分分析の結果, 盛土中に洞爺火山灰の混在が認められるものの, Ts1ユニット, Ts2ユニット及びTs3ユニットには洞爺火山灰は認められない。

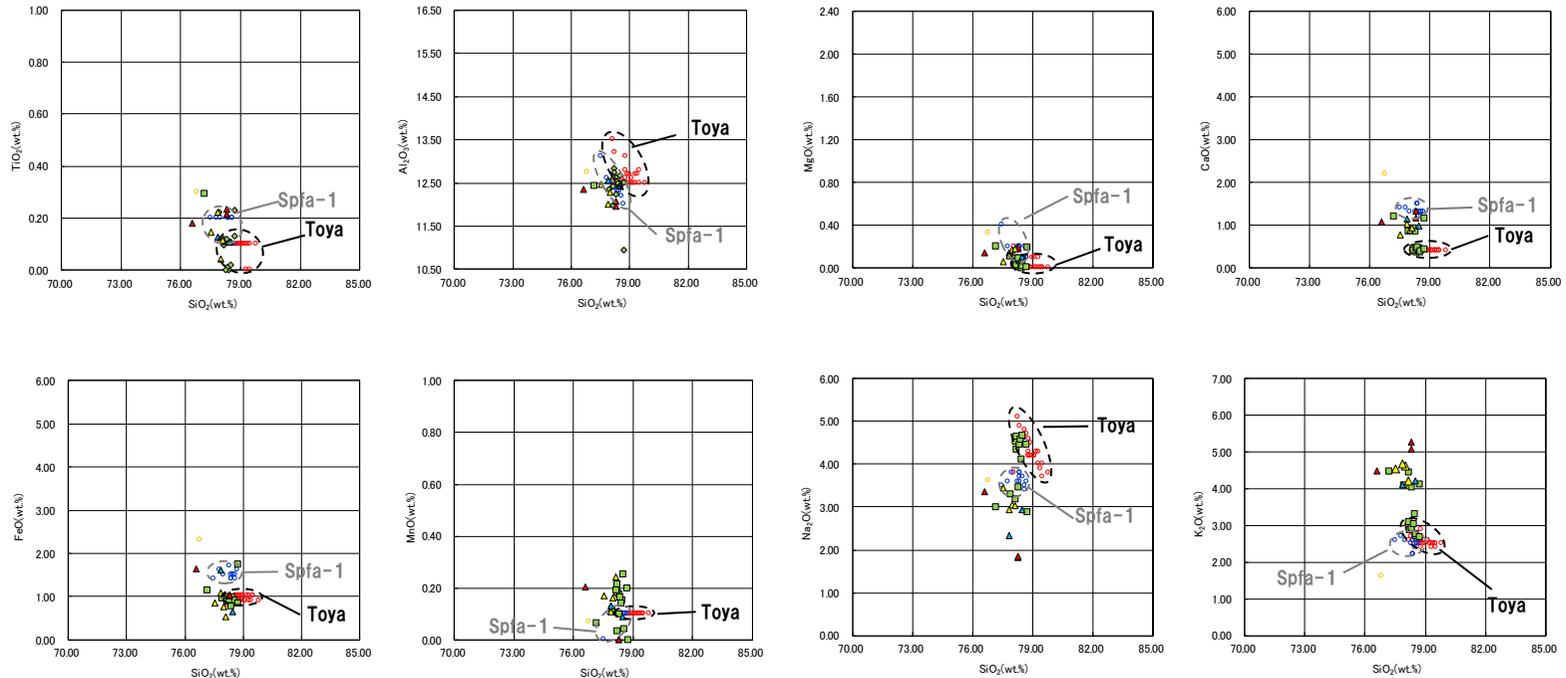
測線SKB-d', 測線SKB-d及び測線SKB-e 火山ガラスの主元素組成 (ハーカー図)

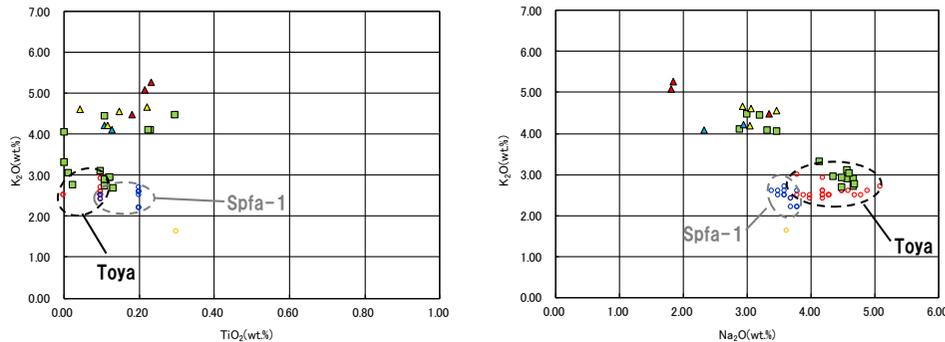
測線SKB-d', 測線SKB-d及び測線SKB-e  
火山ガラスのK<sub>2</sub>O-TiO<sub>2</sub>図 (左図), K<sub>2</sub>O-Na<sub>2</sub>O図 (右図)

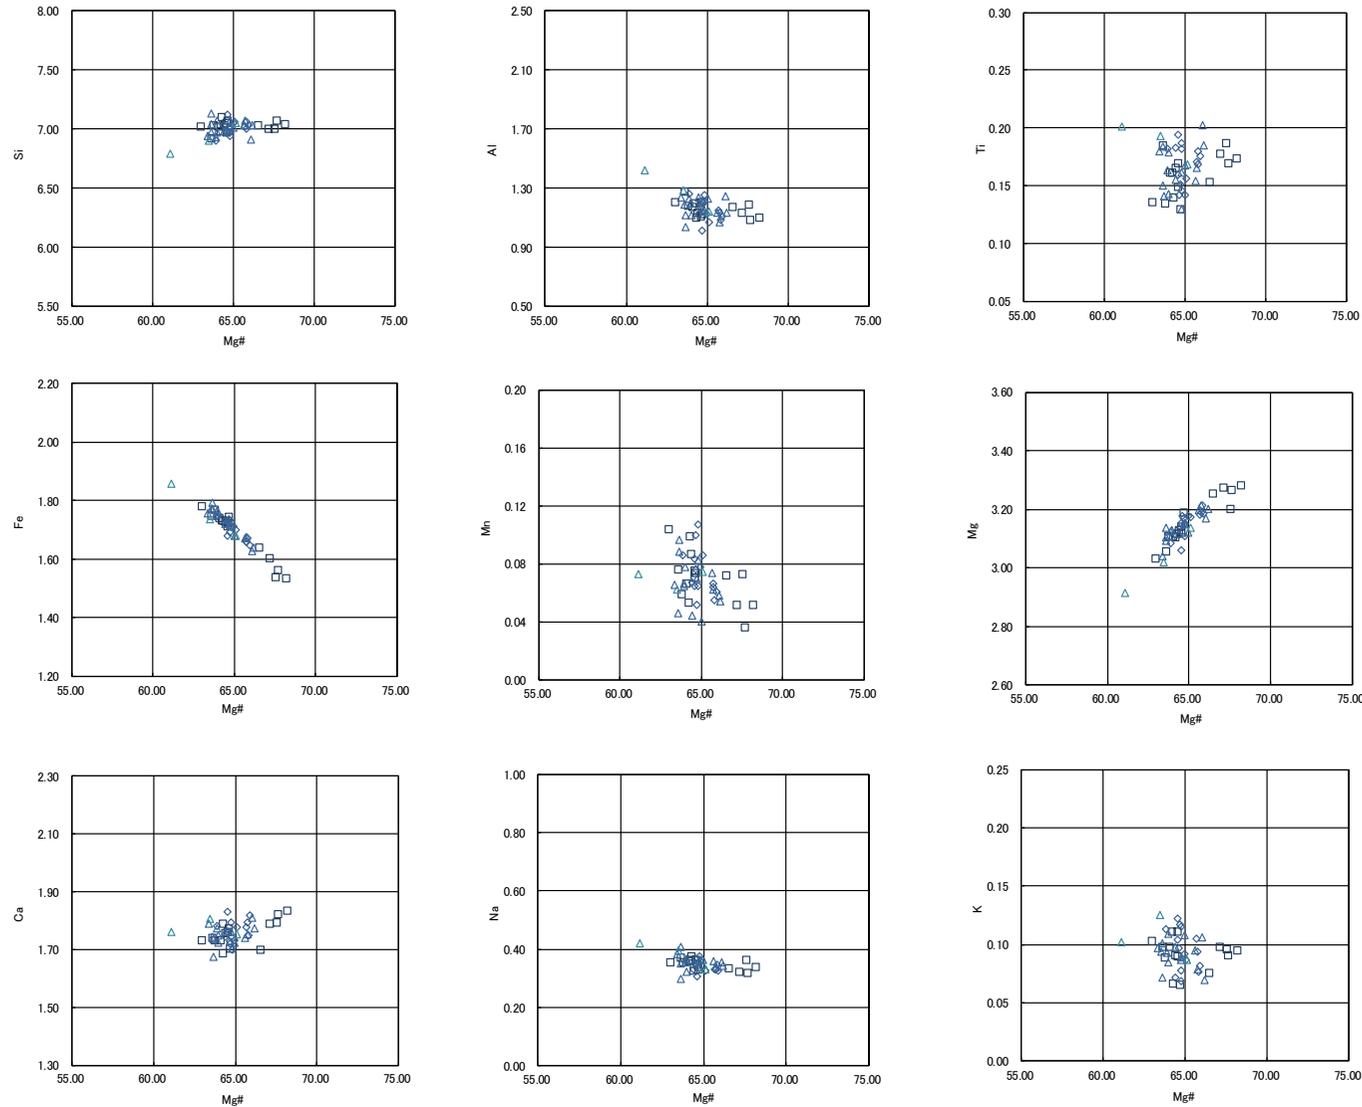
Mg# = 100Mg / (Mg + Fe)

開削調査箇所(南側) 測線SKB-d', 測線SKB-d及び測線SKB-e  
角閃石Ho 主元素組成

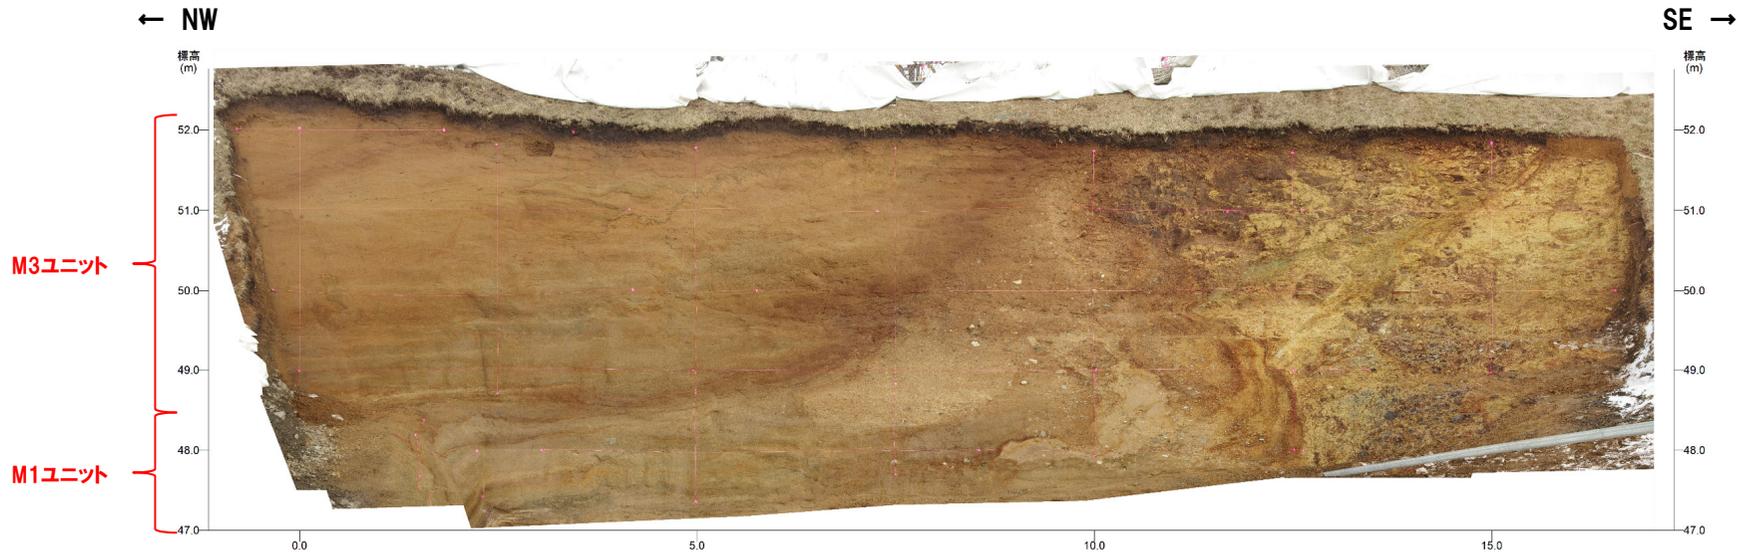
追加開削調査箇所 北側壁面写真

- 海成堆積物(下位から、葉理の発達する砂層、葉理の認められる砂層及び淘汰の良い砂層)(M1ユニット及びM3ユニット)が認められ、斜面堆積物(標高約48~52m、礫質砂層及び砂礫層)がM1ユニットに挟在して堆積する。
- 本調査箇所東部には旧海食崖が認められ、斜面堆積物は、旧海食崖にコンタクトして分布し、下位のM1ユニットを一部削り込んで堆積している。
- 葉理の認められる砂層にはシルト混じり砂の薄層が挟在し、シルト混じり砂の薄層は北西に傾斜し、旧海食崖(南東)に向かうに従い、分布標高が高くなる状況が認められる。
- シルト混じり砂の薄層は、斜面堆積物の基底面より高標高に分布する。
- 旧海食崖には、断裂が分布し、以下の状況が認められる。
  - ・断裂は緑色変質が認められ、旧海食崖と斜面堆積物の境界部まで連続する。
  - ・当該境界部に、変位は認められない。
  - ・斜面堆積物中に、剪断面は認められない。
- また、層相の詳細観察を行うため、R2.4.16審査会合以降、はぎとり転写試料観察を実施した(P188~P195参照)。

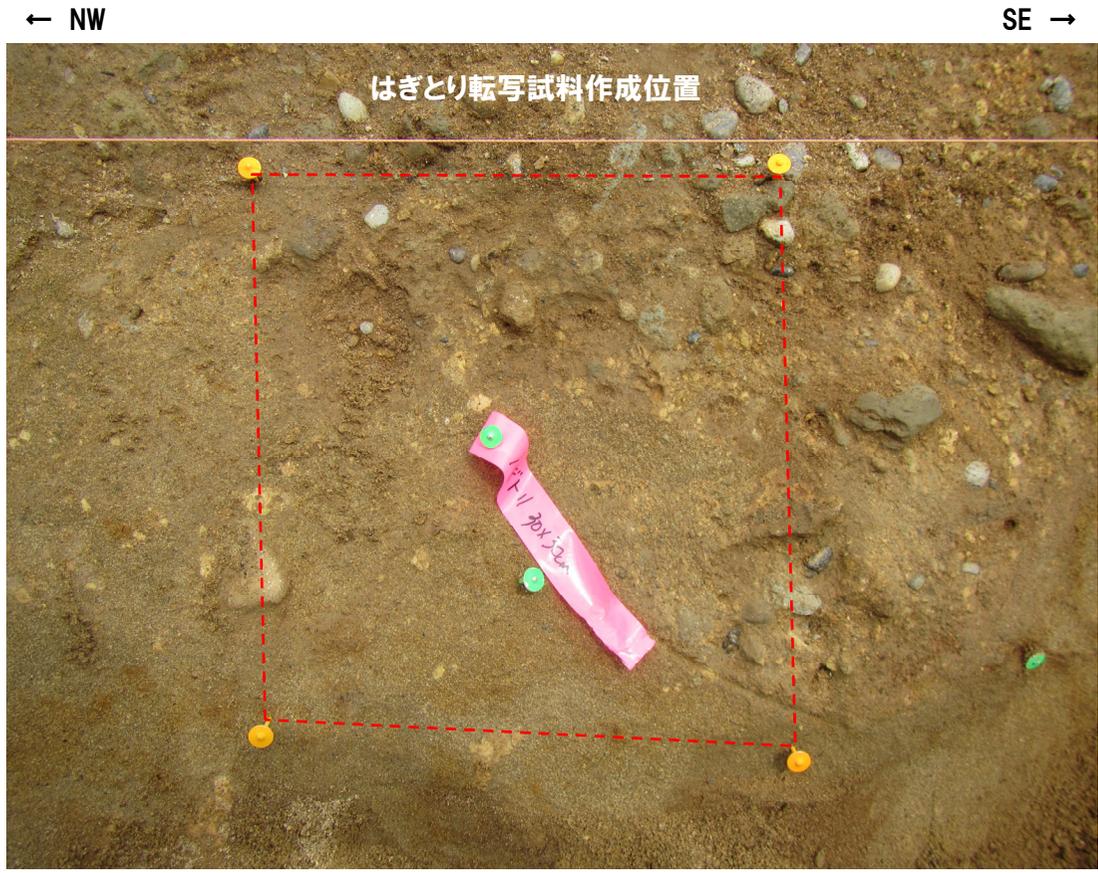
拡大写真

- 海成堆積物(M1ユニット)は明褐灰色を呈する砂で、細粒～中粒砂からなる。
- 斜面堆積物は褐～明褐灰色を呈する砂礫である。
- 旧海食崖を形成する基盤岩である火山礫凝灰岩及び凝灰角礫岩由来と考えられるクサリ礫化した角～亜円礫(約5～30mm主体)が認められる。また珪質岩等の基盤岩由来でない新鮮な亜円礫(約20mm以下主体)を含む。
- 斜面堆積物の特徴は、開削調査箇所(南側)南側壁面の背後法面に認められる斜面堆積物(Ts2ユニット)と類似する。

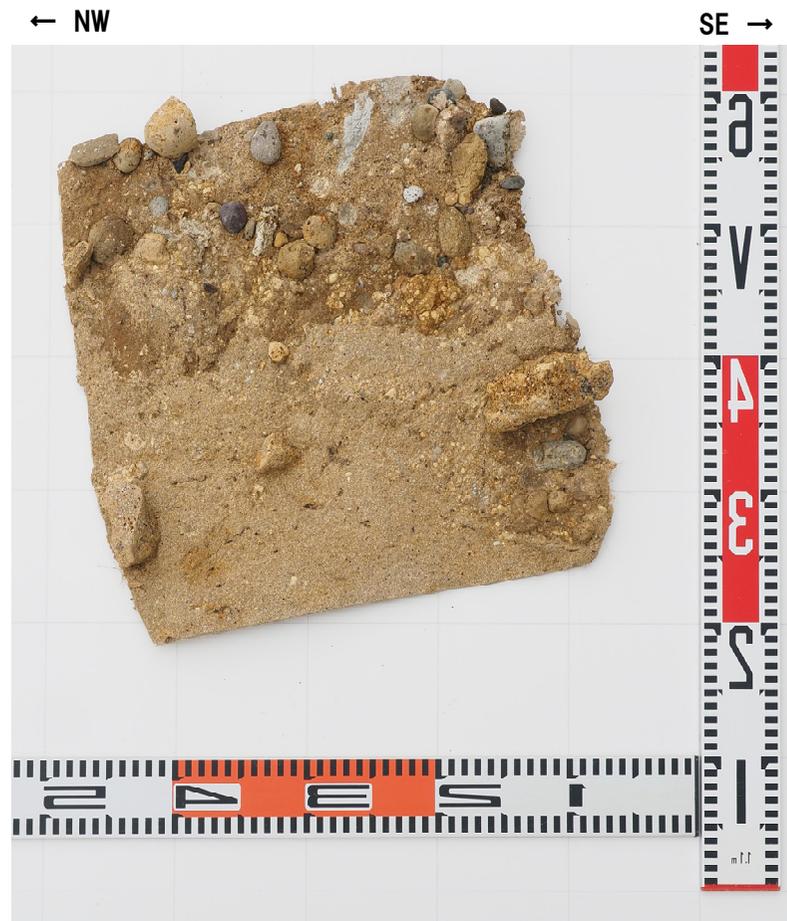
はぎとり転写試料写真(左右反転)(解釈線なし)

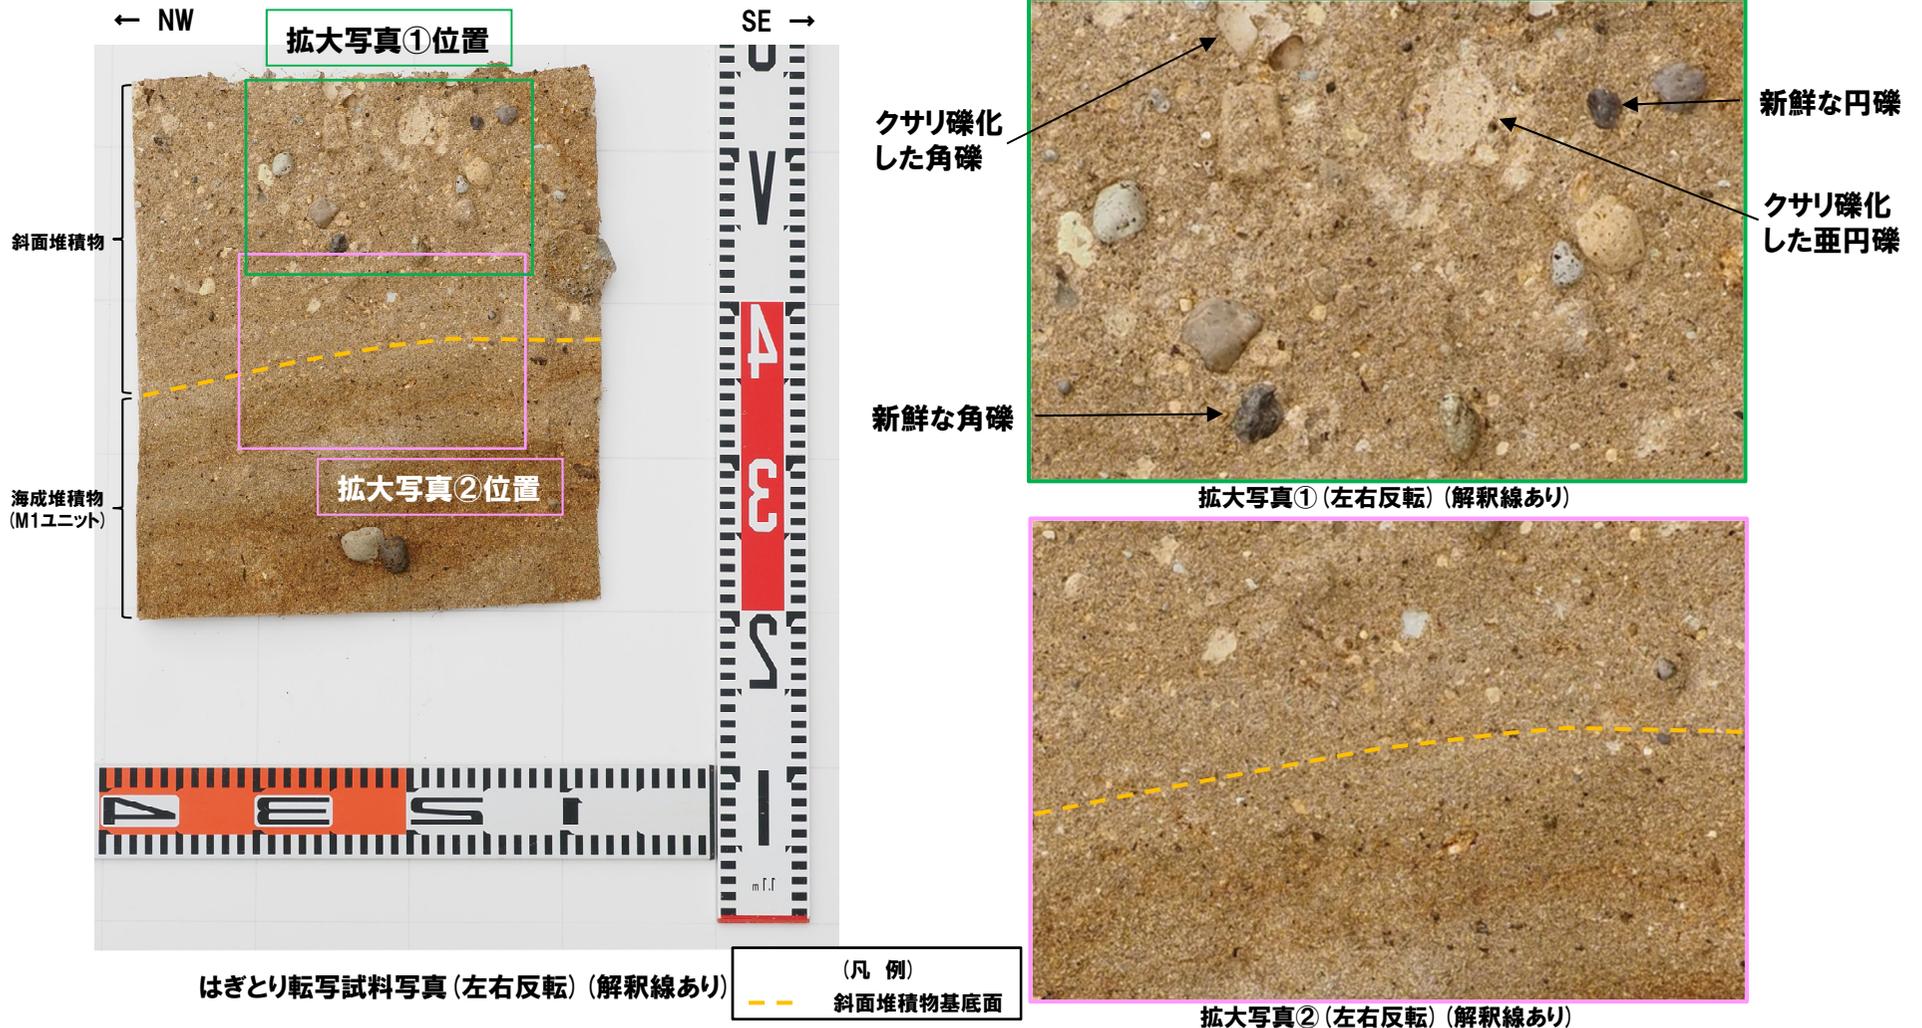
- 海成堆積物(M1ユニット)は明褐～褐灰色を呈する砂で、細粒～中粒砂からなり、淘汰がやや良い。
- 斜面堆積物は褐～褐灰色を呈する砂礫で、基底面は下位の海成堆積物を侵食している。旧海食崖を形成する火山礫凝灰岩及び凝灰角礫岩由来と考えられるクサリ礫化した角～亜円礫(約10mm以下主体)が認められる。また珪質岩等の基盤岩由来でない新鮮な角～円礫(約20mm以下主体)を含む。
- 斜面堆積物の特徴は、開削調査箇所(南側)南側壁面の背後法面に認められる斜面堆積物(Ts2ユニット)と類似する。

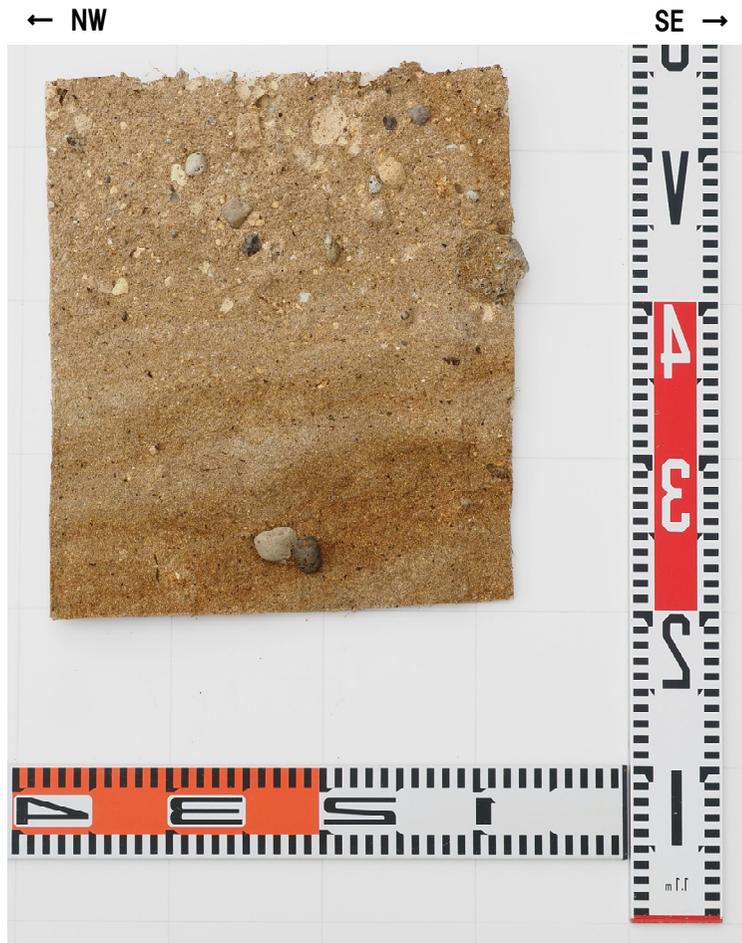
はぎとり転写試料写真(左右反転)(解釈線なし)

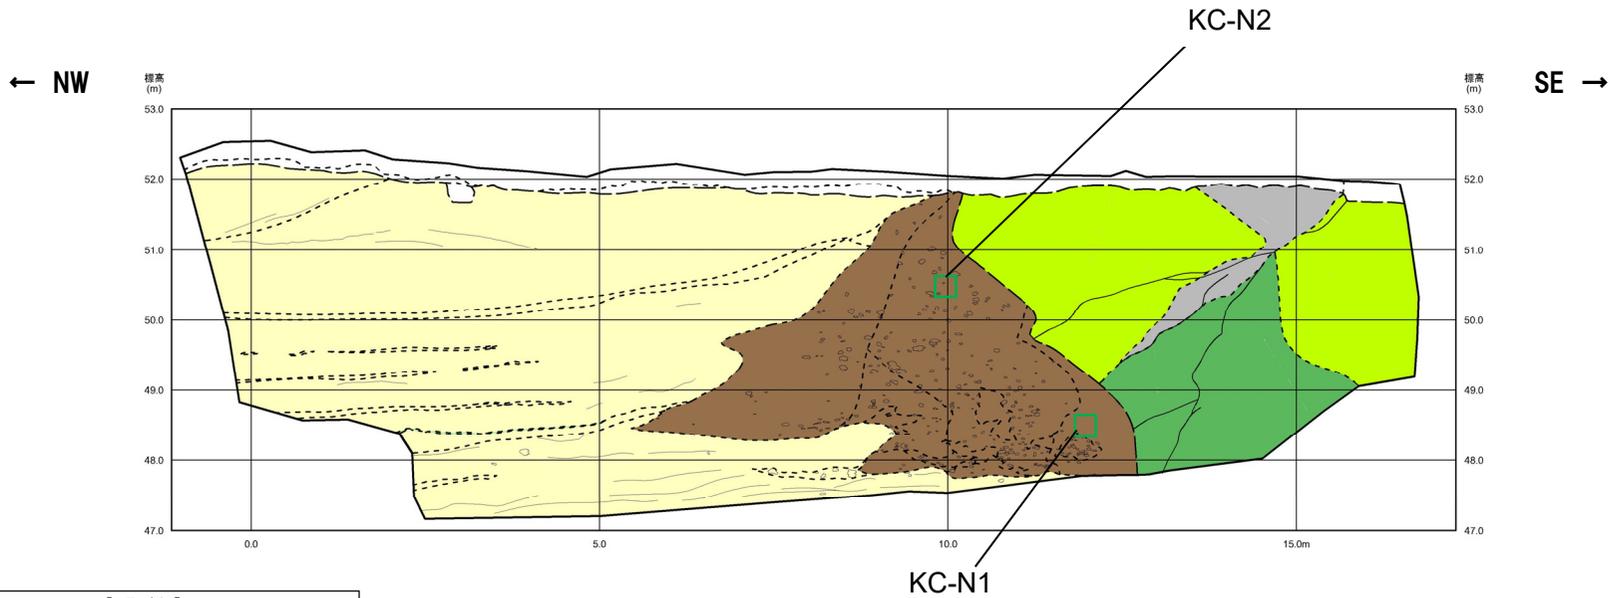
- 露頭観察において認められる斜面堆積物について、R2.4.16審査会合以降に礫種・礫の形状を以下のとおり調査した。
  - ・各調査箇所については、開削調査箇所(南側)における礫種・礫の形状調査と同様な手法を用い、ブロック試料を採取した。
  - ・採取したブロック試料から礫を抽出し、礫種、球形度及び円磨度について確認した。

追加開削調査箇所 北側壁面 試料採取位置

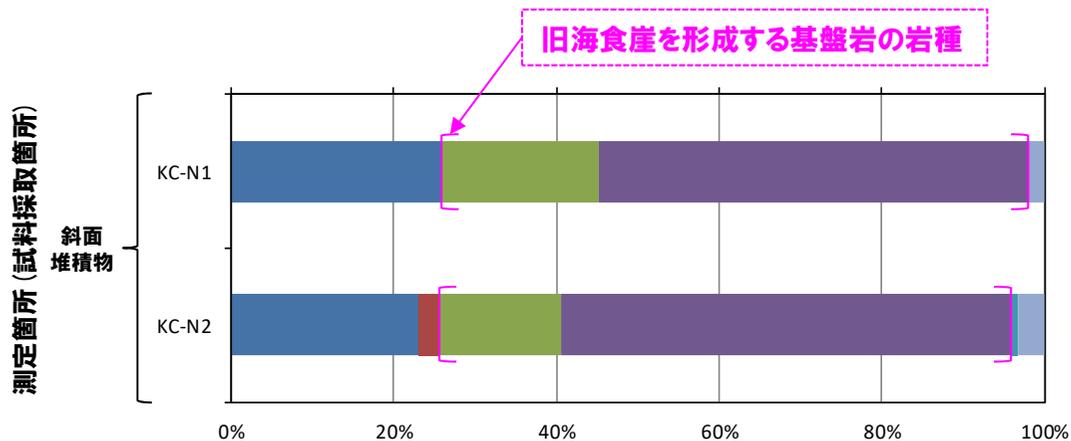
- 試料採取箇所 (KC-N1及びKC-N2) から抽出した礫について、礫種を調査した。
- 試料採取箇所毎の整理結果を以下の図に示す。

- KC-N1 (礫質砂) 及びKC-N2 (砂礫) の主要構成礫は、砂質凝灰岩礫である。
- 斜面堆積物は、開削調査箇所(南側)南側壁面の背後法面の調査結果(次頁参照)と同様に、旧海食崖を形成する基盤岩の岩種(火山礫凝灰岩及び砂質凝灰岩)と同様な礫種が多く含まれる。

礫種毎の数量・割合 (調査窓) ※

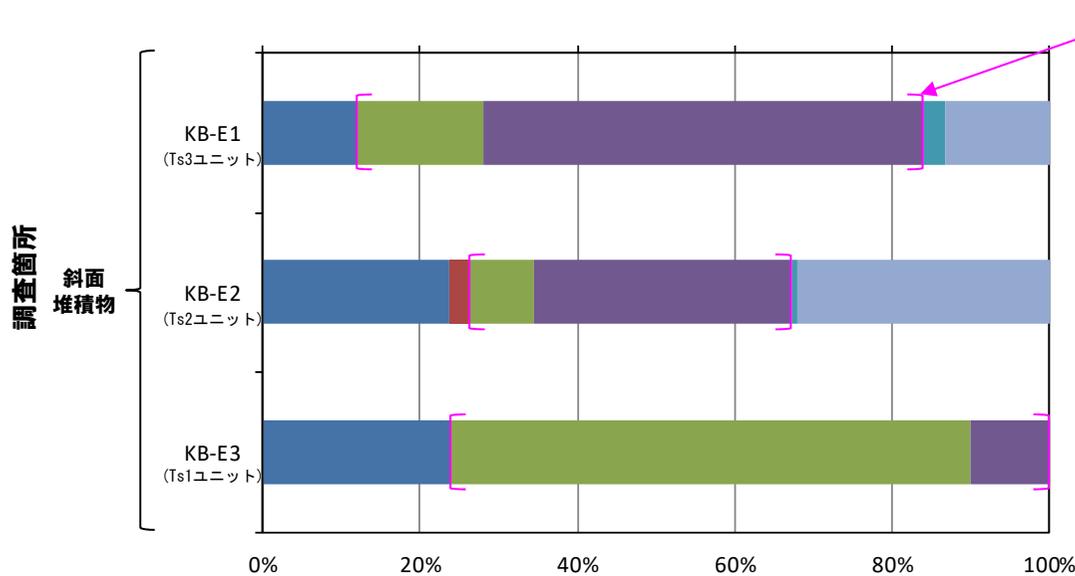
- 試料採取箇所 (KB-E1, KB-E2及びKB-E3) から抽出した礫について、礫種を調査した。
- 試料採取箇所毎の整理結果を以下の図に示す。

- KB-E1 (礫混じりシルト混じり砂) の主要構成礫は、砂質凝灰岩礫である。
- KB-E2 (礫質シルト混じり砂) の主要構成礫は、砂質凝灰岩礫及び珪質岩礫である。
- KB-E3 (礫質砂) の主要構成礫は、火山礫凝灰岩礫である。
- 各堆積物に含まれる礫種の構成割合には差異が認められるが、旧海食崖を形成する基盤岩の岩種 (火山礫凝灰岩及び砂質凝灰岩) と同様な礫種が多く含まれる状況が共通する。

旧海食崖を形成する基盤岩の岩種

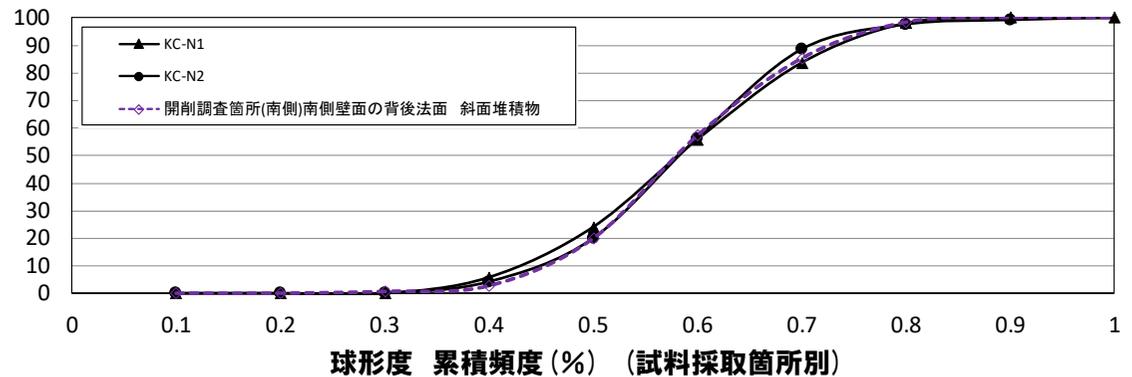
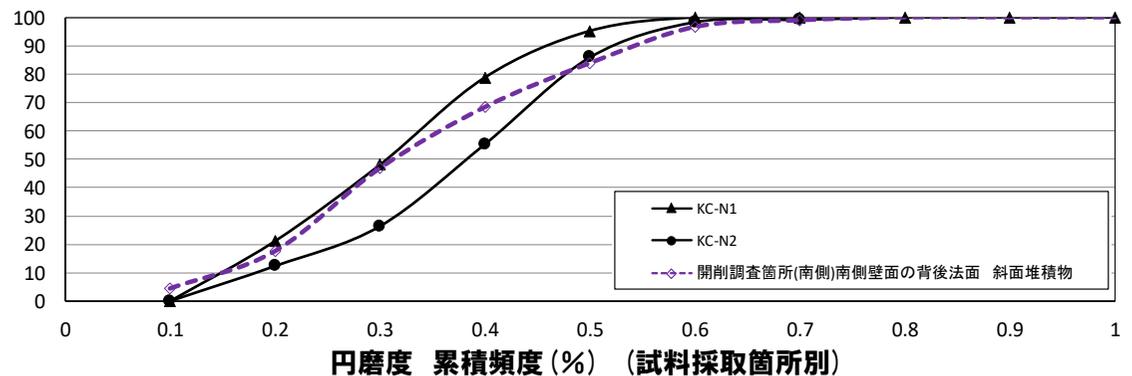
- 試料採取箇所 (KC-N1及びKC-N2) から採取した礫について、礫の球形度※1及び円磨度※2を確認した。
- 試料採取箇所別の球形度及び円磨度の頻度 (%) を本頁及び次頁に示す。

○斜面堆積物の球形度は0.4～1.0の範囲(平均値:0.63)であり、開削調査箇所(南側)南側壁面の背後法面に認められる斜面堆積物の球形度(0.3～0.9の範囲(平均値:0.64))と同様な値を示す。

○斜面堆積物の円磨度は0.2～0.8の範囲(平均値:0.36～0.42)であり、開削調査箇所(南側)南側壁面の背後法面に認められる斜面堆積物(0.1～0.8の範囲(平均値:0.38))と同様な値を示す。

※1 球形度は、採取した礫について、長径、中径及び短径を計測し、Krumbein (1941) の式より算出した。  
 ※2 円磨度は、Krumbein (1941) の円磨度印象図に照合させ、9段階(0.1～0.9)で評価した。

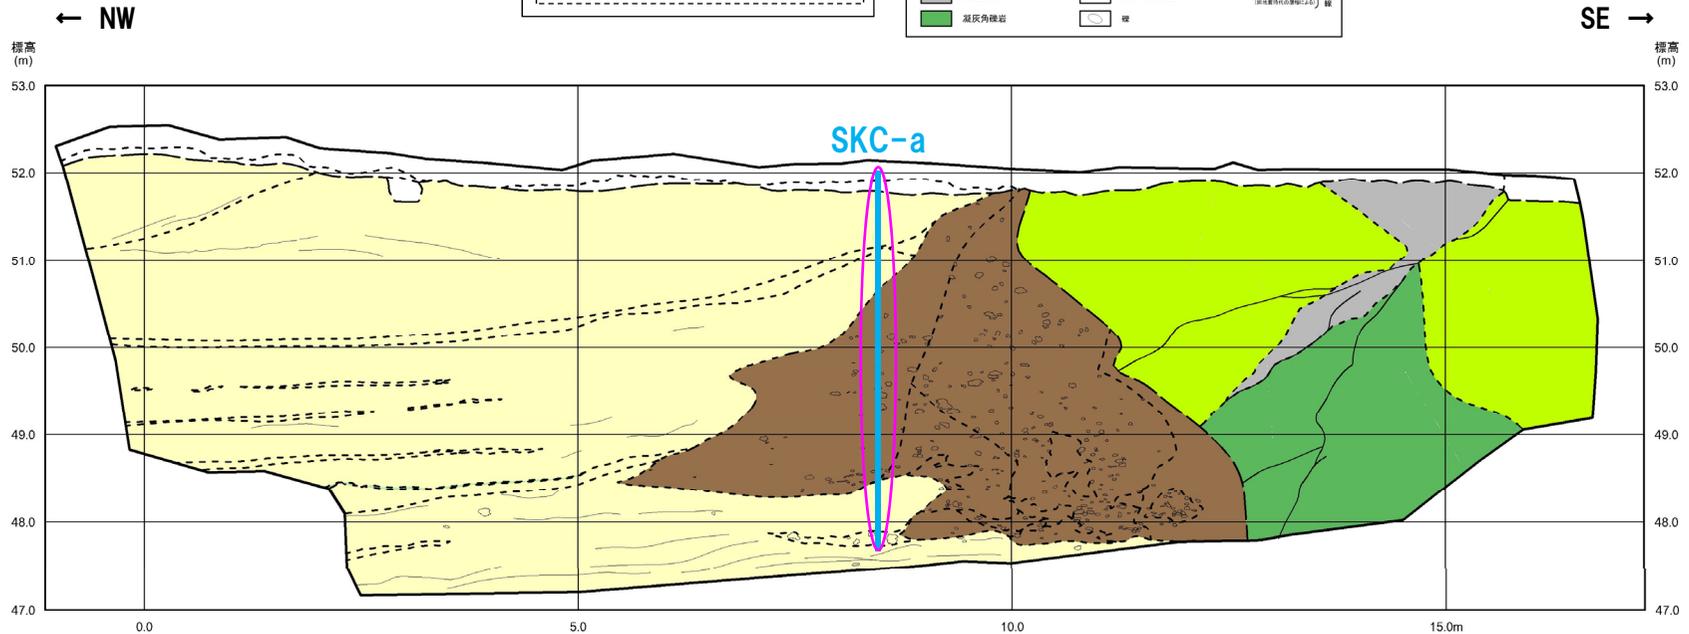
追加開削調査箇所 北側壁面スケッチ

○開削調査箇所(南側)に認められる斜面堆積物(Ts1ユニット, Ts2ユニット及びTs3ユニット)の性状と比較するため,追加開削調査箇所に認められる斜面堆積物について,R2.4.16審査会合以降に火山灰分析を実施した(測線SKC-a)。

(凡例) 調査項目  
追加調査 (R2.4.16審査会合以降)  
— : 新規測線 (SKC-a)  
○ : 火山灰分析

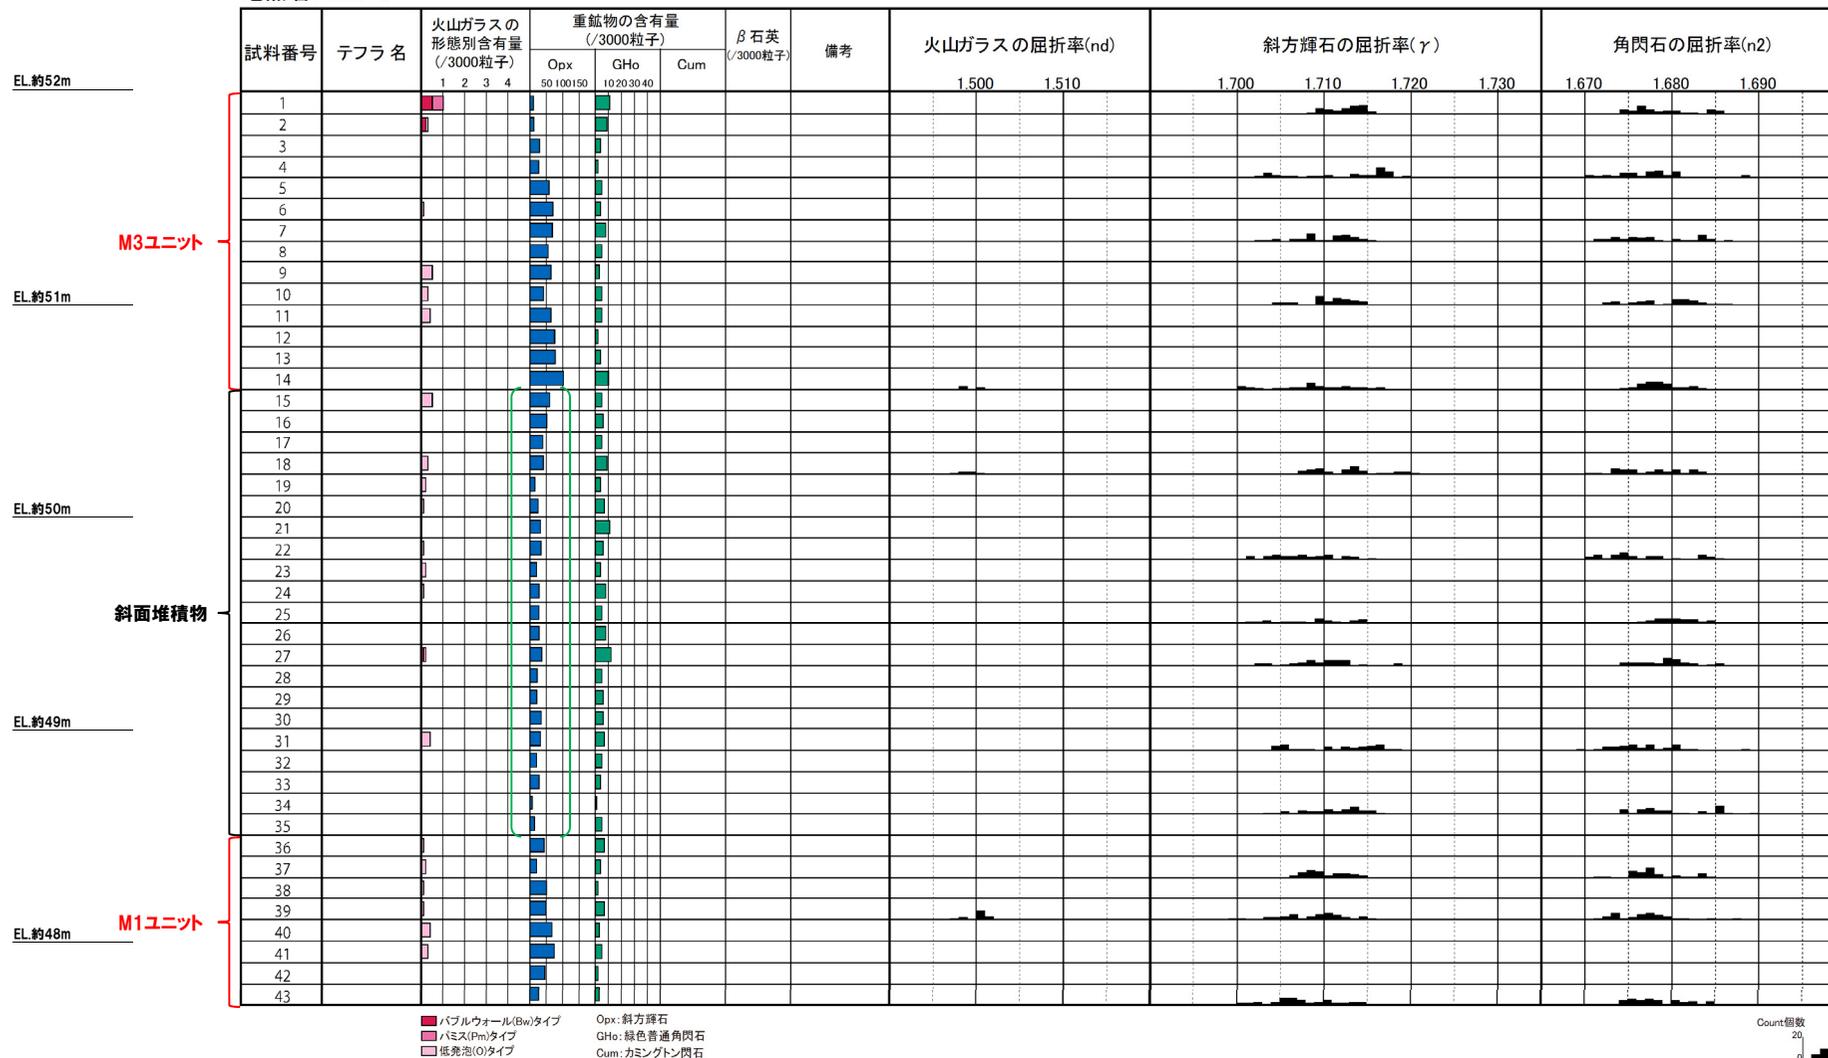
SKC-a 火山灰分析結果

地点名:SKC-a

- 重鉱物(斜方輝石及び角閃石)の屈折率測定及び主成分分析の結果、追加調査箇所に認められる斜面堆積物とTs1ユニット、Ts2ユニット及びTs3ユニット(P205～P207参照)は調和的である。
- 斜方輝石の含有量は、斜面堆積物が認められる範囲(標高約48m～50m)において減少する傾向が認められる(次頁緑囲みの範囲)。

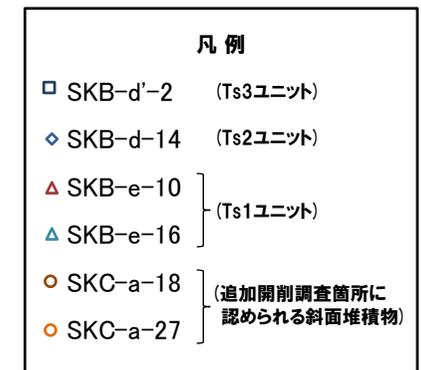
開削調査箇所(南側) 測線SKB-d', 測線SKB-d及び測線SKB-e  
追加開削調査箇所 測線SKC-a  
斜方輝石Opx 主元素組成

$$\text{Mg\#} = 100\text{Mg} / (\text{Mg} + \text{Fe})$$

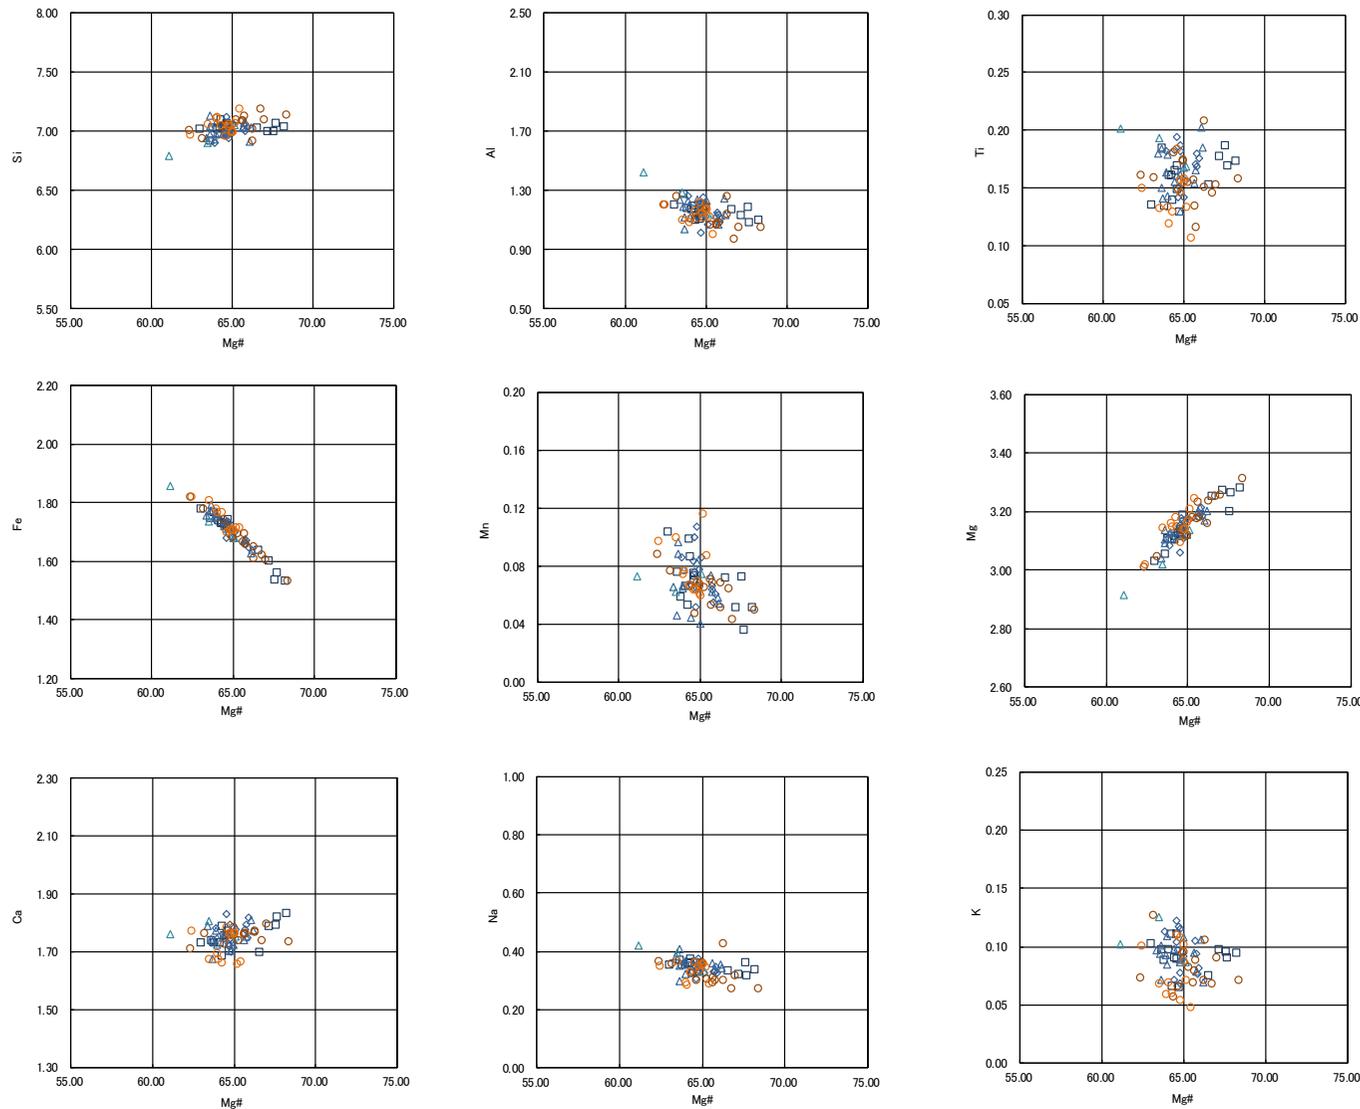
- SKB-d'-2 (Ts3ユニット)
- ◇ SKB-d-14 (Ts2ユニット)
- △ SKB-e-10 } (Ts1ユニット)
- ▲ SKB-e-16 } (Ts1ユニット)
- SKC-a-18 } (追加開削調査箇所に認められる斜面堆積物)
- SKC-a-27 } (追加開削調査箇所に認められる斜面堆積物)

開削調査箇所(南側) 測線SKB-d', 測線SKB-d及び測線SKB-e  
 追加開削調査箇所 測線SKC-a  
 角閃石Ho 主元素組成
