## 2.2.2 地層区分の妥当性

### ②硬度測定結果-まとめ(2/2)-

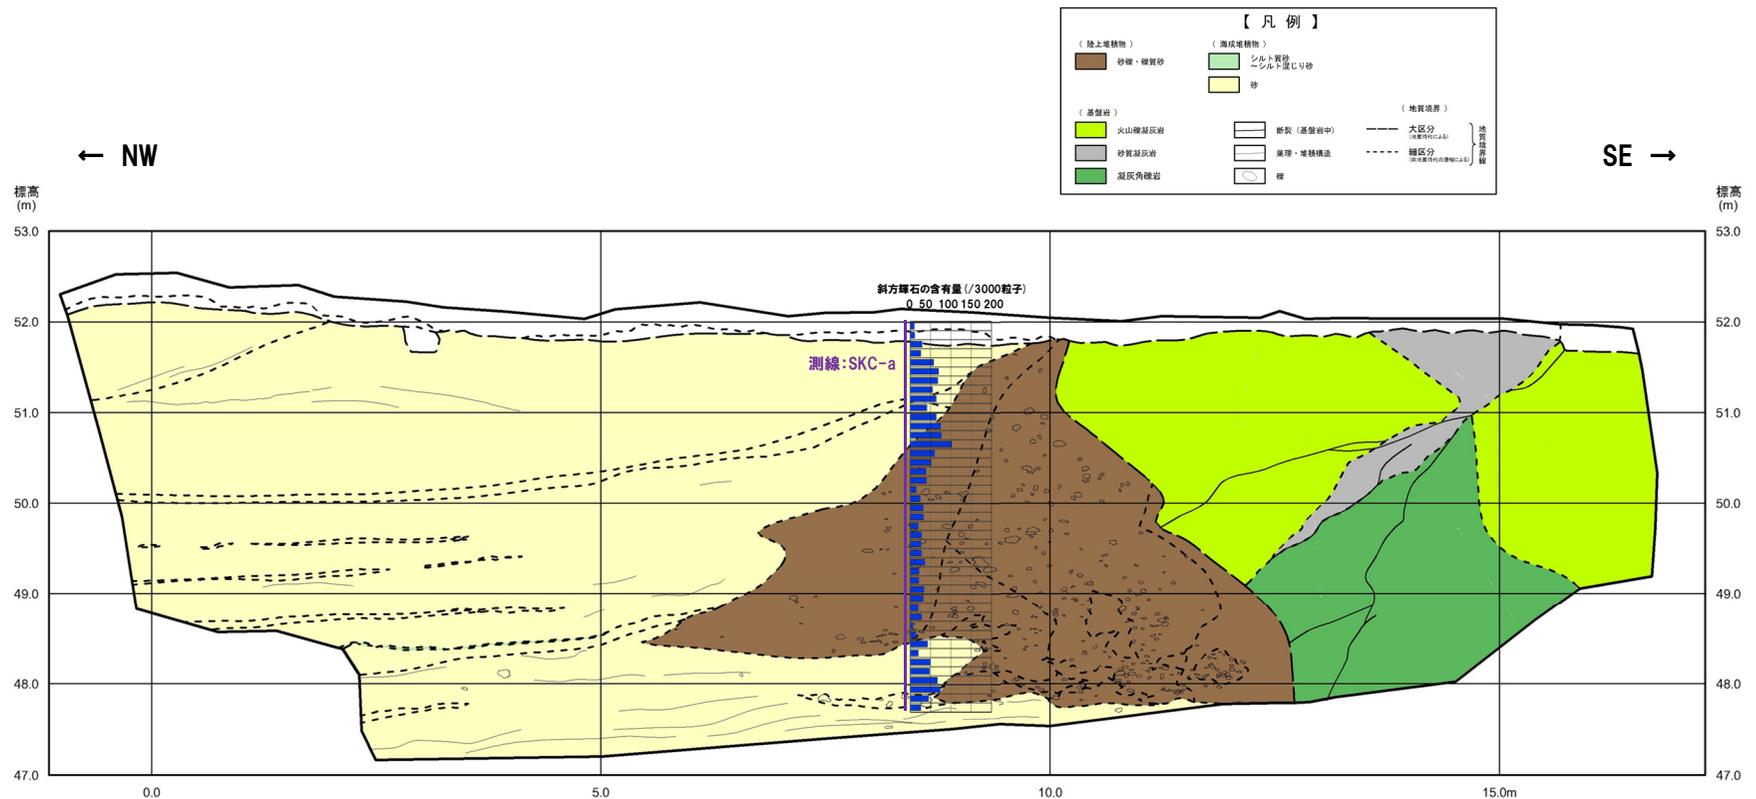
追加開削調査箇所スケッチ

- 斜方輝石の含有量を追加開削調査箇所スケッチに重ねたものを下図に示す。
- 斜方輝石の含有量は、斜面堆積物が認められる範囲(標高約48m~50m)において減少する傾向が認められ、この結果は開削調査箇所(南側)に認められるTs2ユニットにおいて認められる傾向(次頁参照)と同様である。

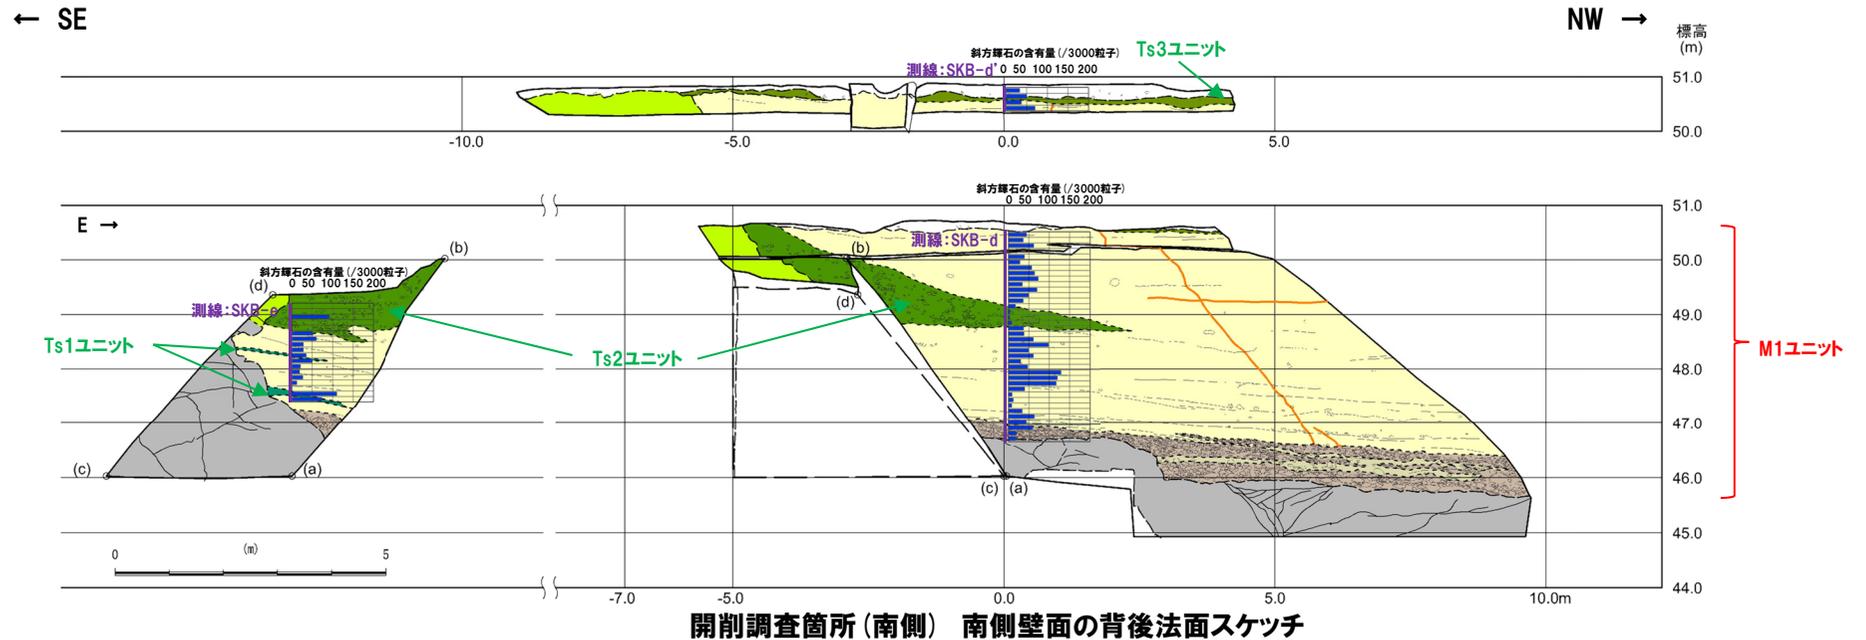
- 斜方輝石の含有量を開削調査箇所(南側)南側壁面の背後法面スケッチに重ねたものを下図に示す。
- 斜方輝石の含有量は、Ts2ユニットが認められる範囲(標高約49m)において減少する傾向が認められる。

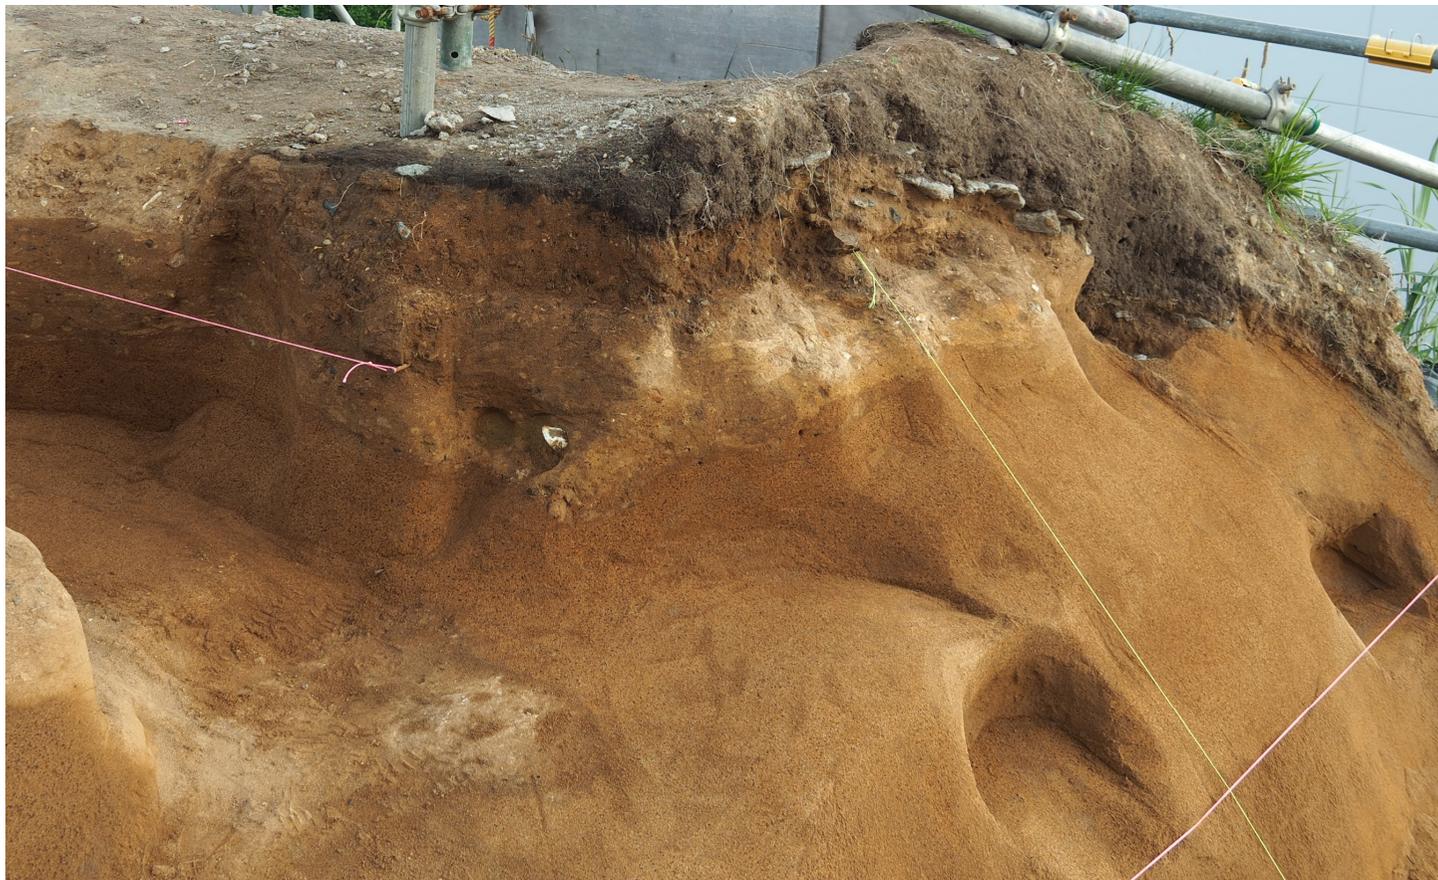
壁面写真①(解釈線なし)

- 南側壁面に認められるTs3ユニット及び遷移部について、南側壁面の背後法面からの連続性を確認した。
- 南側壁面においても、下位のM1ユニットと明瞭に層相の異なるTs3ユニットが認められ、その基底面(侵食面)は南側壁面の背後法面において認められるTs3ユニットの基底面と連続する。
- 南側壁面において認められるTs3ユニットには、シルト混じり砂の層相を呈する箇所が認められ、南側壁面の背後法面において認められる遷移部であると考えられる。

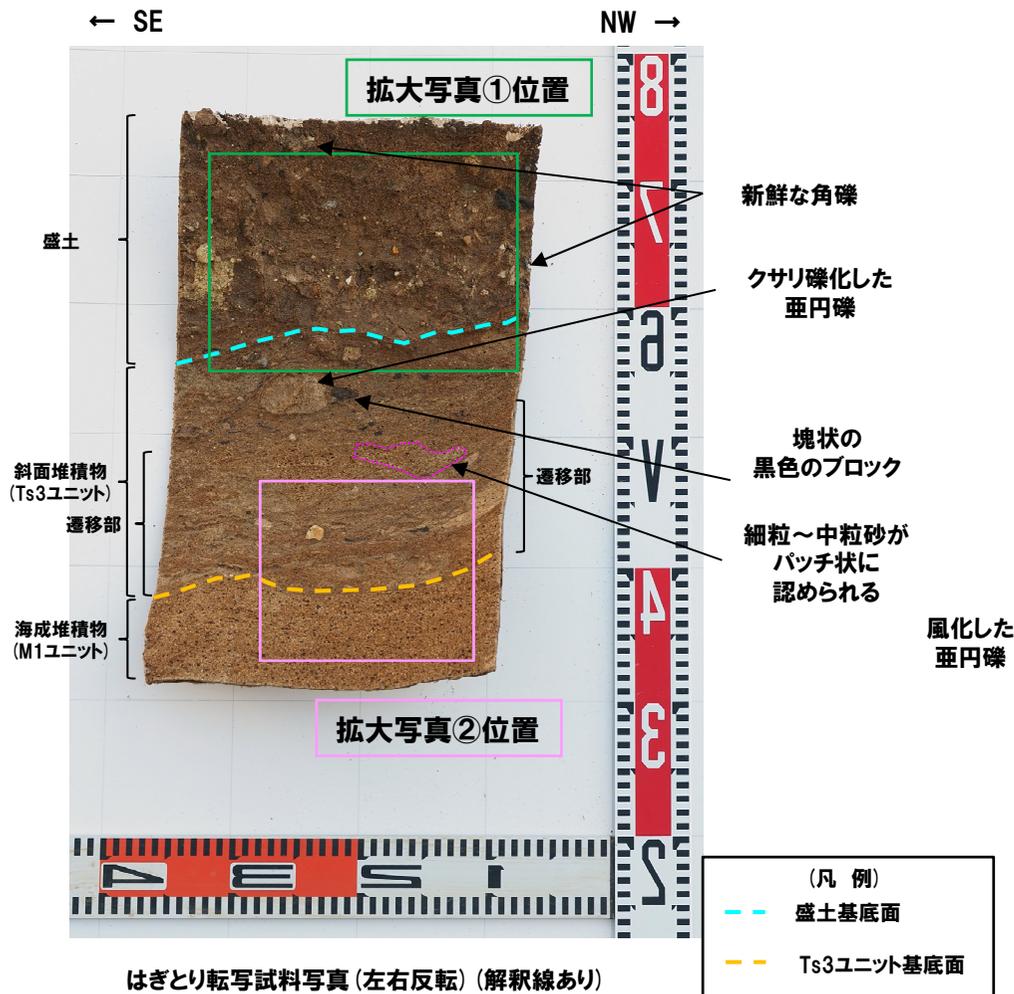
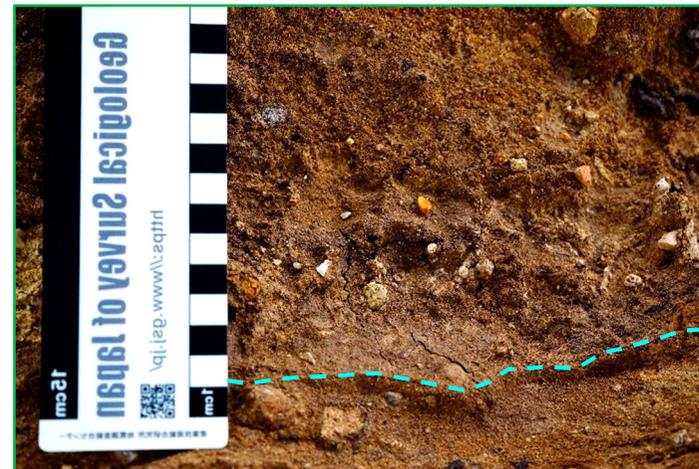
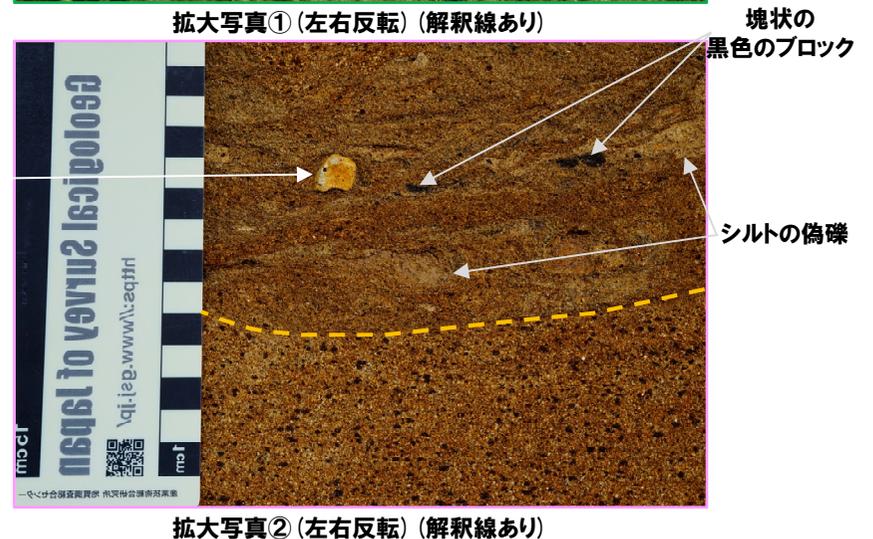
- 海成堆積物 (M1ユニット) は明褐灰～褐灰色を呈する砂で、細粒～中粒砂からなり、淘汰が良い。
- 遷移部 (Ts3ユニット) は褐灰色を呈するシルト混じり砂で、細粒～中粒砂がパッチ状に認められ、風化した亜円礫が点在する。またシルトの偽礫及び塊状の黒色のブロックが認められる。基底面は下位の海成堆積物を侵食している。
- 斜面堆積物 (Ts3ユニット) は暗褐灰色を呈する礫混じりシルト混じり砂で、クサリ礫化した亜円礫及び塊状の黒色のブロックが認められる。
- 盛土は暗褐灰色を呈するシルト混じり礫質砂～礫混じり砂～礫混じりシルト質砂で、層相変化が著しく、不均質な層相を示す。新鮮な角礫が混じる。

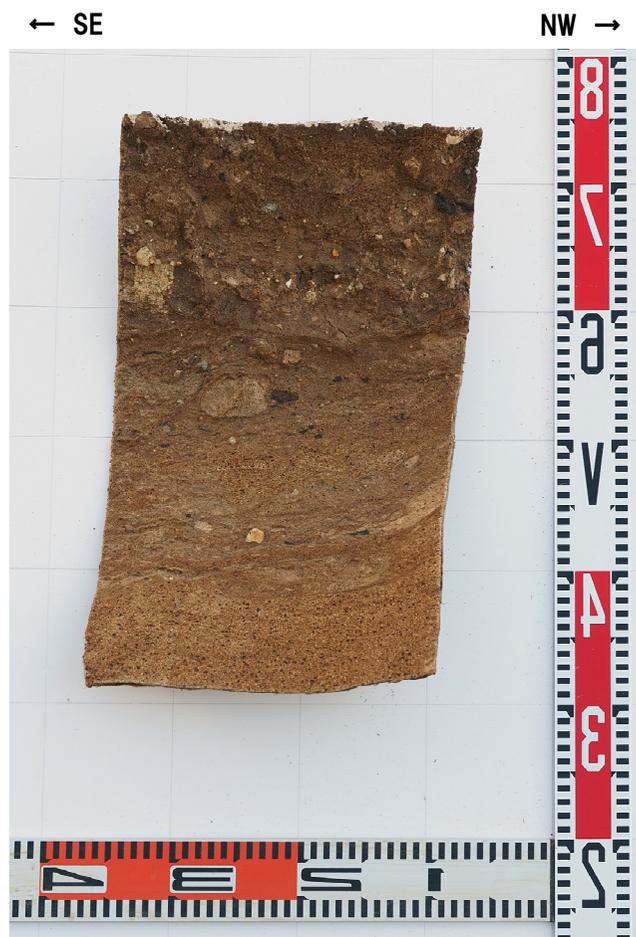
はぎとり転写試料写真(左右反転)(解釈線なし)
