地層区分の妥当性確認の流れ

2.2 開削調査箇所(南側)に認められる斜面堆積物の検討

2.2.1 地層区分の整理

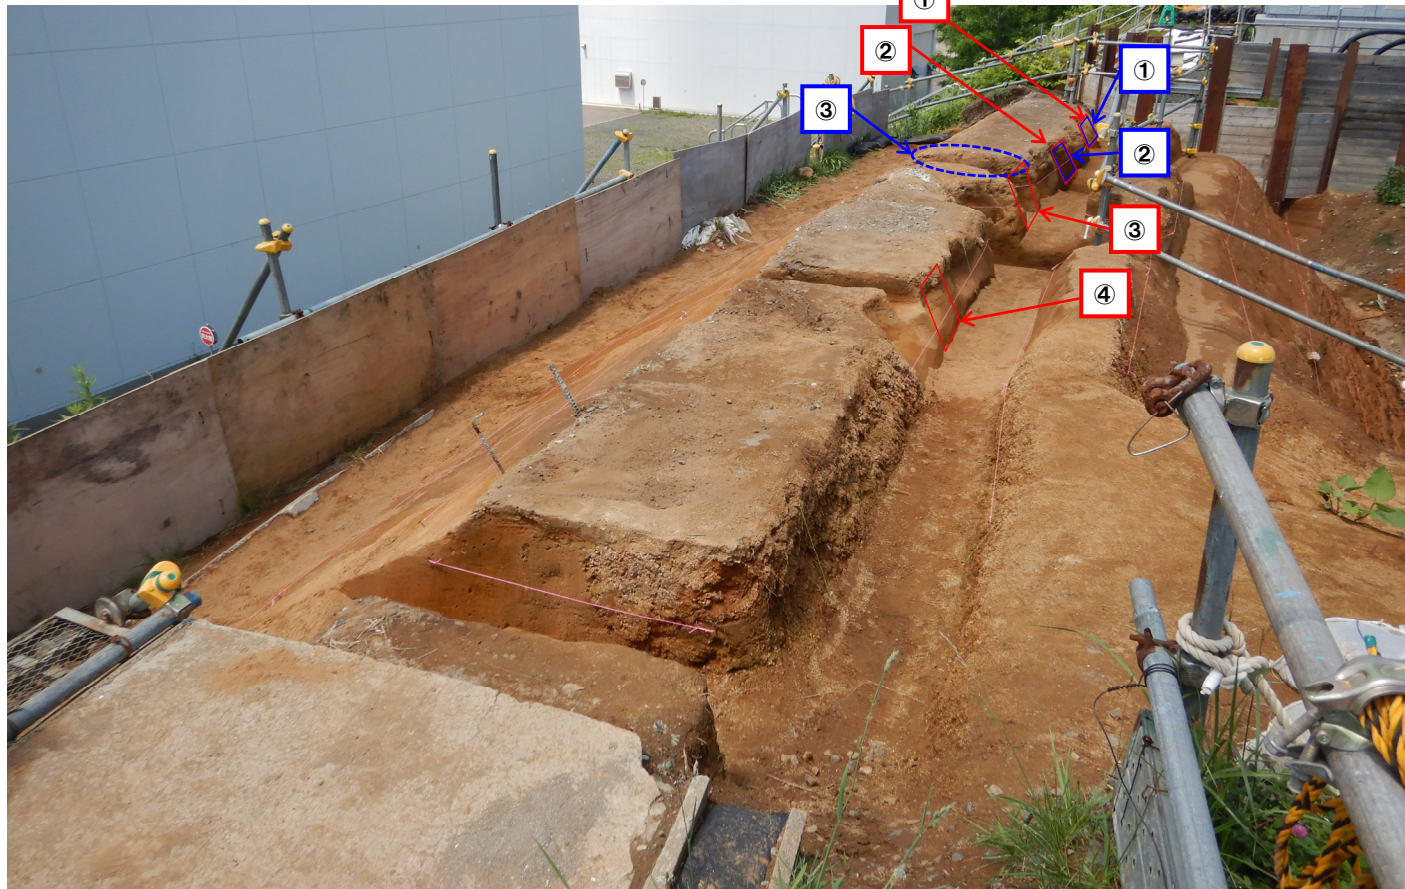
開削調査箇所(南側) 南側壁面の背後法面 天端付近 位置図(山側から海側を望む)

はぎとり転写試料作成箇所①~④

層相確認実施箇所①~③

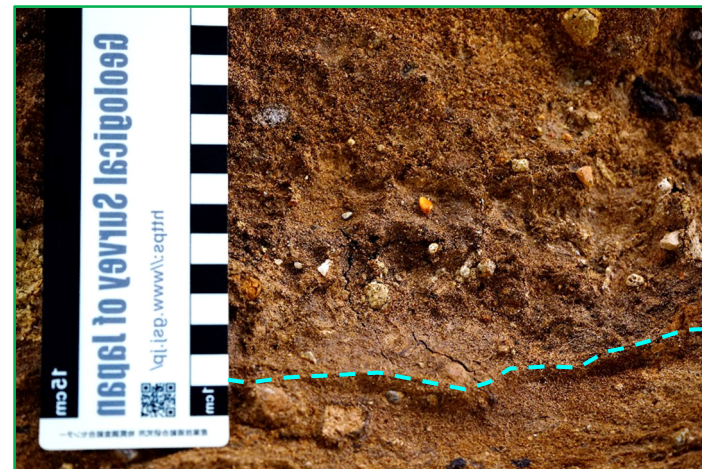
①層相確認-はぎとり転写試料①(2/3)-

- 海成堆積物 (M1ユニット) は明褐灰～褐灰色を呈する砂で、細粒～中粒砂からなり、淘汰が良い。
- 遷移部 (Ts3ユニット) は褐灰色を呈するシルト混じり砂で、細粒～中粒砂がパッチ状に認められ、風化した亜円礫が点在する。またシルトの偽礫及び塊状の黒色のブロックが認められる。基底面は下位の海成堆積物を侵食している。
- 斜面堆積物 (Ts3ユニット) は暗褐灰色を呈する礫混じりシルト混じり砂で、クサリ礫化した亜円礫及び塊状の黒色のブロックが認められる。
- 盛土は暗褐灰色を呈するシルト混じり礫質砂～礫混じり砂～礫混じりシルト質砂で、層相変化が著しく、不均質な層相を示す。新鮮な角礫が混じる。

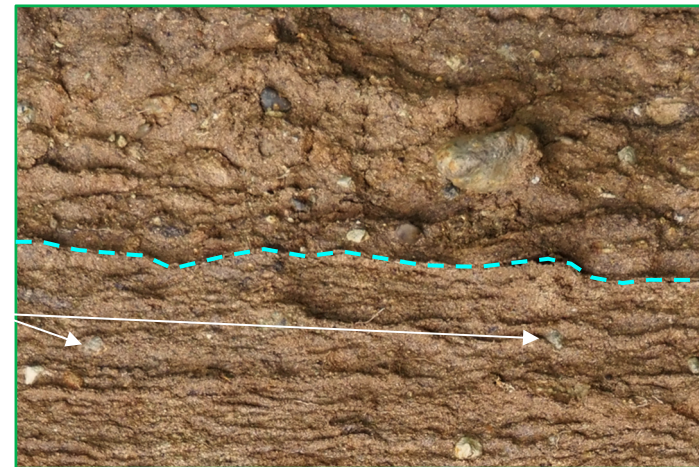
①層相確認-はぎとり転写試料②(2/3)-

- 海成堆積物 (M1ユニット) は明褐灰～褐灰色を呈する砂で、細粒～中粒砂からなり、淘汰が良い。葉理が認められる。
- 遷移部 (Ts3ユニット) は褐灰色を呈するシルト混じり砂で、細かい堆積構造が認められる細粒～中粒砂からなり、局部的にシルトが認められる。また基底面は下位の海成堆積物に認められる葉理を侵食している。
- 斜面堆積物 (Ts3ユニット) は褐灰色を呈する礫混じりシルト混じり砂で、風化した亜円礫が混じる。
- 盛土は暗褐灰色を呈する礫混じり砂で、新鮮な角礫が混じり、不均質な層相を示す。

風化した
亜円礫

葉理を
侵食している
