泊発電所3号炉
地盤(敷地の地質・地質構造)に関するコメント回答
(Hm2段丘堆積物の堆積年代に関する検討)

令和2年7月8日
北海道電力株式会社

検討対象範囲-積丹半島西岸の調査位置図-

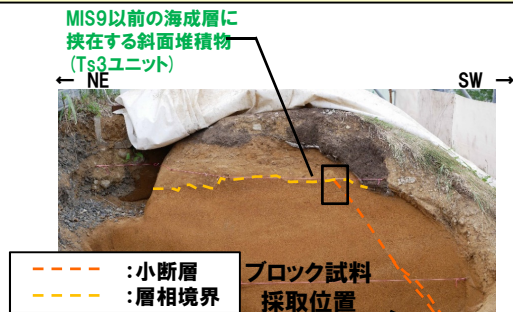
開削調査箇所(南側)南側壁面
小断層上端付近 拡大写真

- 研磨片観察の結果、以下の状況を確認した。
 - ・MIS9以前の海成層に挟在する斜面堆積物(Ts3ユニット)の基底面に、小断層による変位は認められない。
 - ・斜面堆積物中に、剪断面は認められない。
- X線CT画像観察の結果、小断層はわずかに低密度化した面構造として認められ、周辺5mm程度は高密度化が認められるが、MIS9以前の海成層に挟在する斜面堆積物中に連続しない。
- なお、上記観察の結果、MIS9以前の海成層に挟在する斜面堆積物の下部で、上部に比べ、ややシルトが少ない箇所が認められる(以降、「遷移部」と呼称する。)

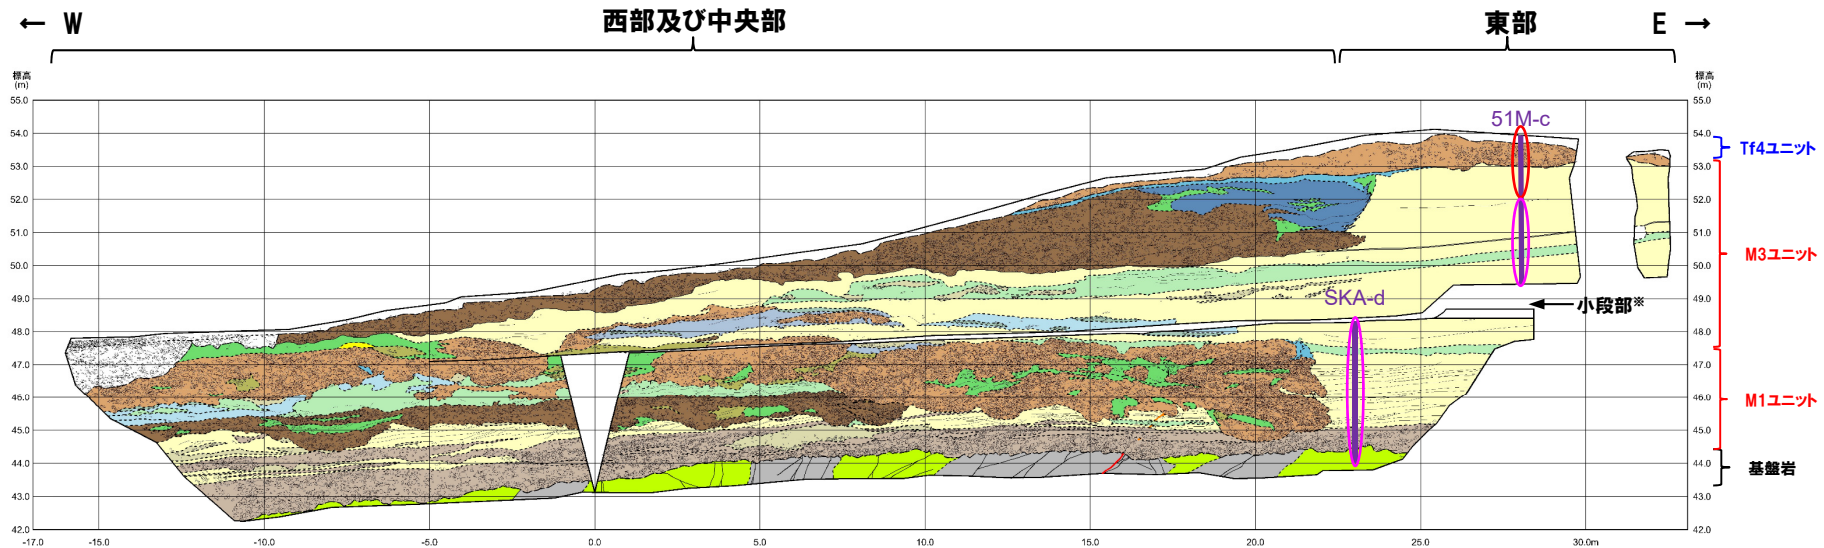
開削調査箇所(北側) 北側壁面スケッチ

○開削調査箇所(北側)において、鉛直方向に連続的に火山灰分析を実施した(測線51M-c及びSKA-d)。

※本調査箇所の小段部より下では、泊発電所管理用道路線形に沿うように距離呈0mを境に屈曲して掘削しており、壁面が傾斜しているため、それぞれの壁面に対し、平行投影を行っている。

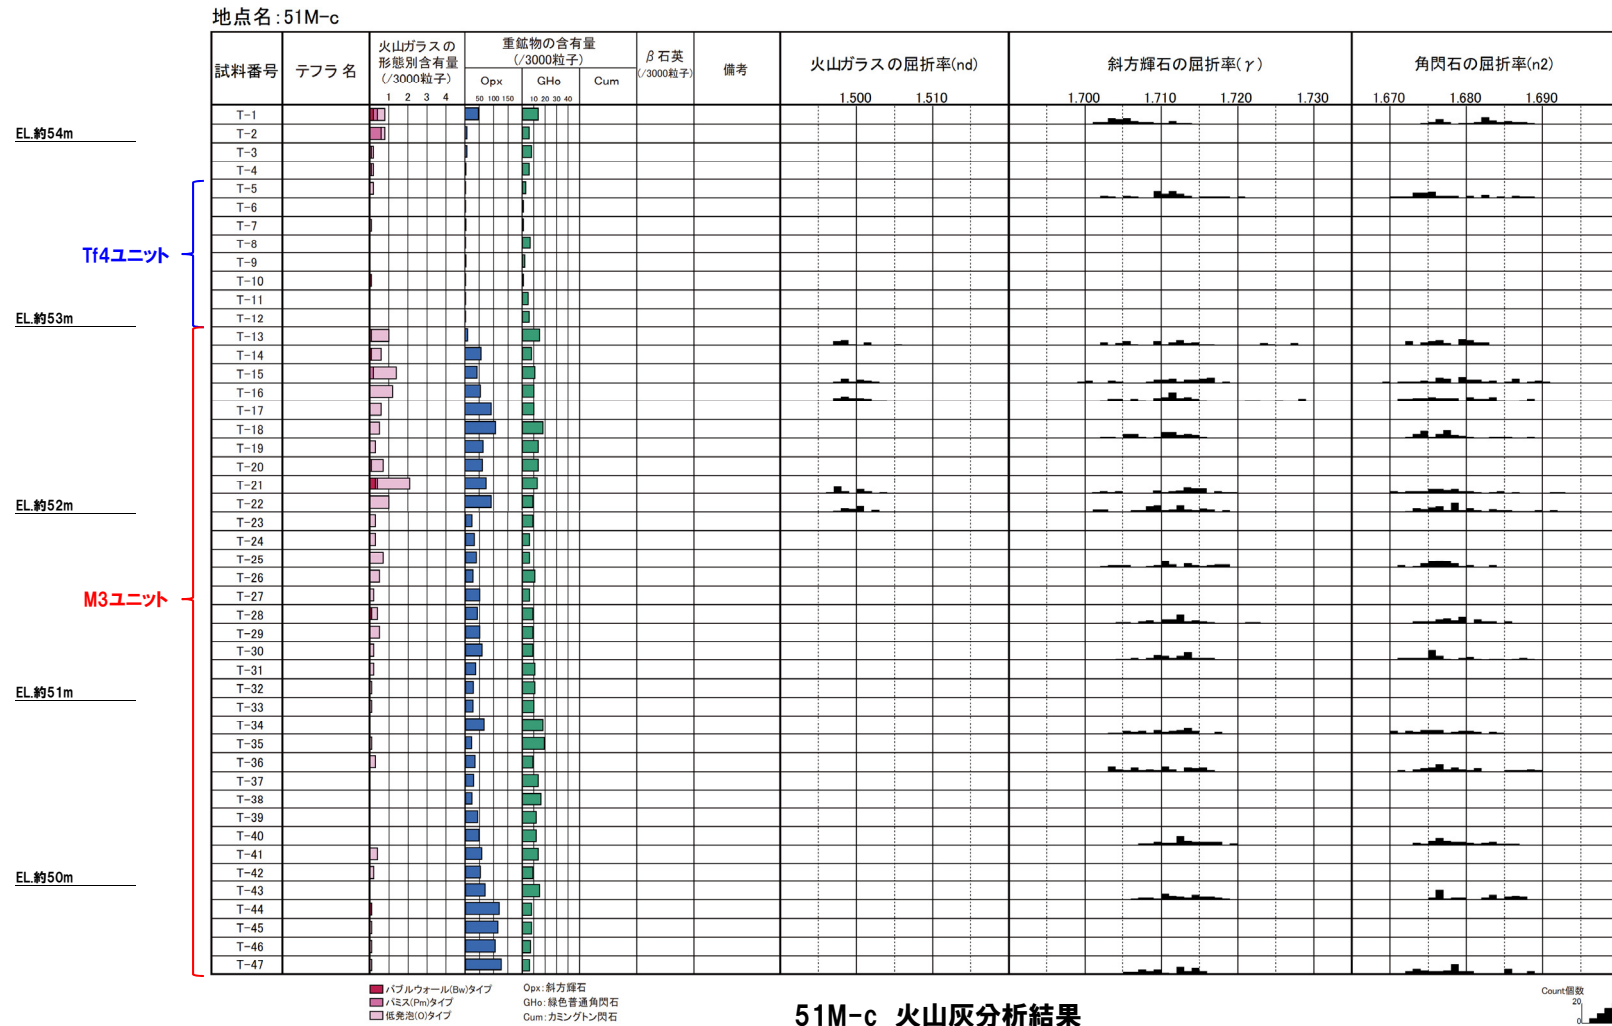
51M-c 火山灰分析結果

- 重鉱物(斜方輝石及び角閃石)の屈折率測定及び主成分分析の結果, M1ユニット及びM3ユニットに明瞭な差異は認められない。
- 一方, 標高約47m~約49mの範囲においては, 重鉱物のうち, 斜方輝石の含有量が増加する傾向が認められる(次頁緑囲みの範囲)。

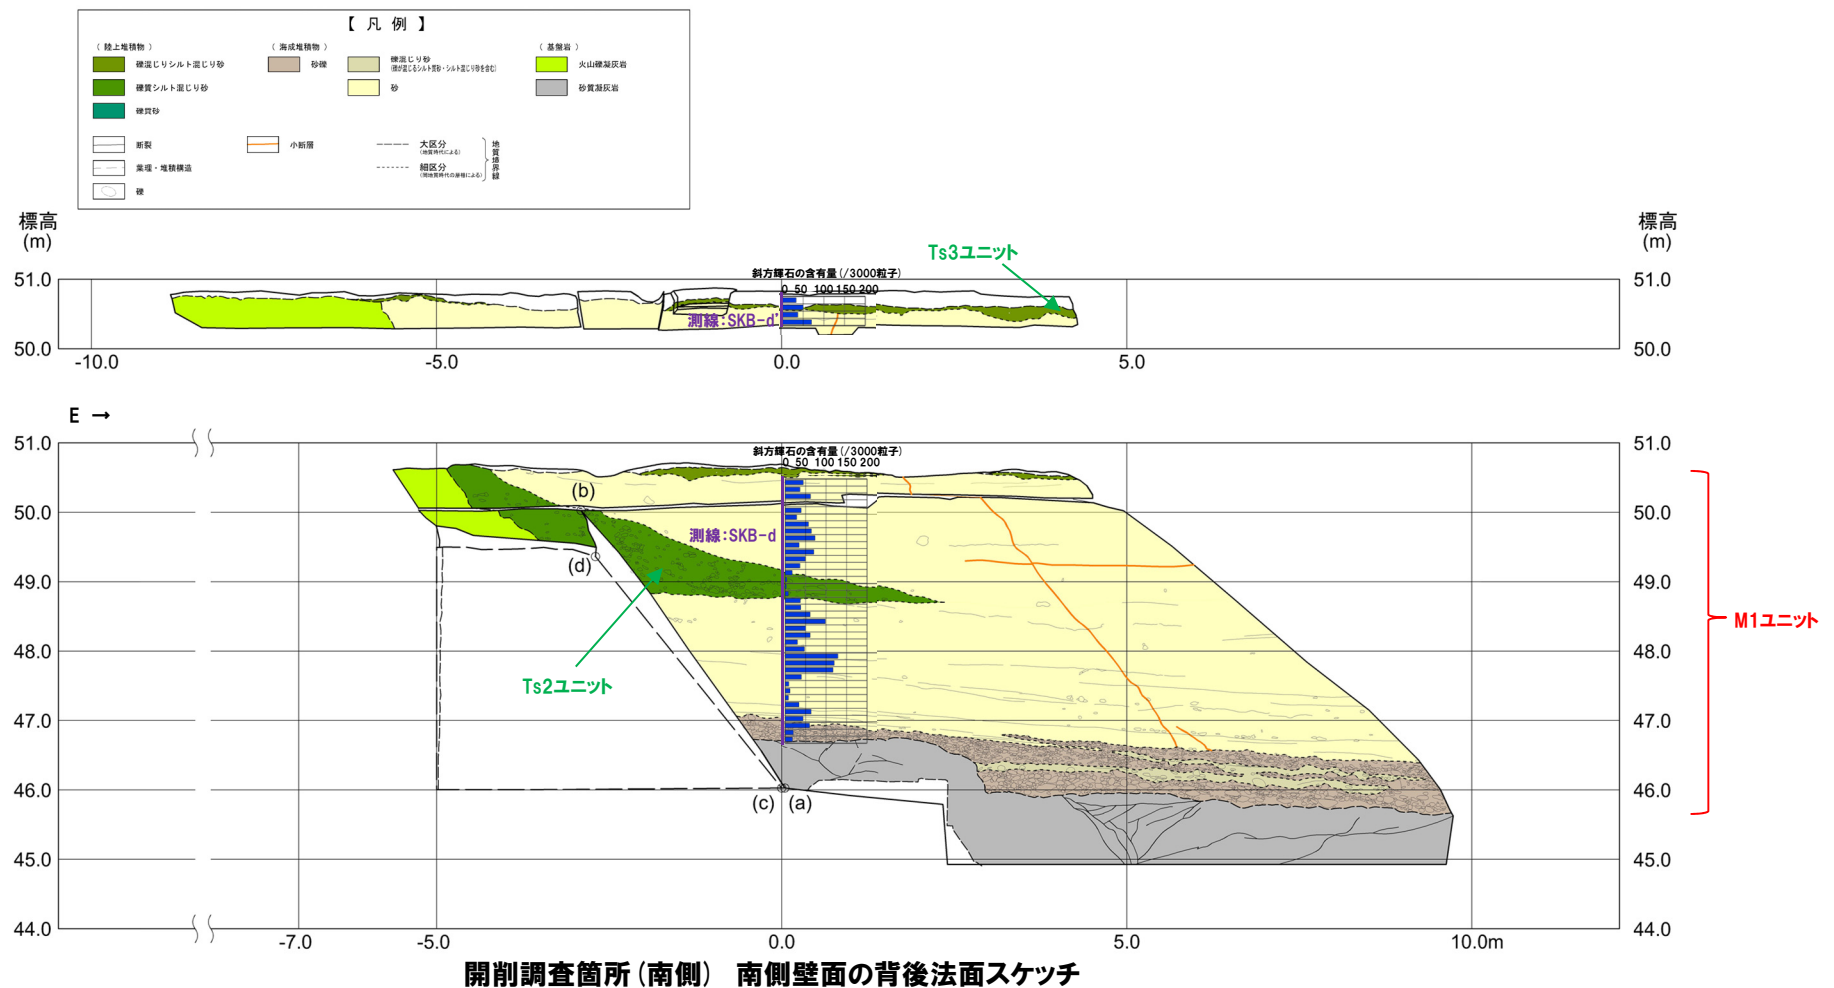
- 斜方輝石の含有量を開削調査箇所(南側)南側壁面の背後法面スケッチに重ねたものを下図に示す。
- 本調査箇所に認められる斜方輝石の含有量には、開削調査箇所(北側)と比較し、明瞭な傾向の変化は認められない。
- 斜方輝石の含有量に明瞭な傾向の変化が認められないことは、本調査箇所に認められる海成堆積物をM1ユニットに区分していることと調和的である。

- 重鉱物(斜方輝石及び角閃石)の屈折率測定及び主成分分析の結果、本調査箇所に認められるM1ユニットは、開削調査箇所(北側)に認められるM1ユニット及びM3ユニットと比較して、明瞭な差異は認められない。
- 本調査箇所に認められる斜方輝石の含有量には、開削調査箇所(北側)と比較し、明瞭な傾向の変化は認められない。
- 斜方輝石の含有量に明瞭な傾向の変化が認められないことは、本調査箇所に認められる海成堆積物をM1ユニットに区分していることと調和的である。
