2.2.1 地層区分の整理

①層相確認-はぎとり転写試料(Ts2ユニット①)(2/3)-

②南側壁面の背後法面における堆積物の連続性

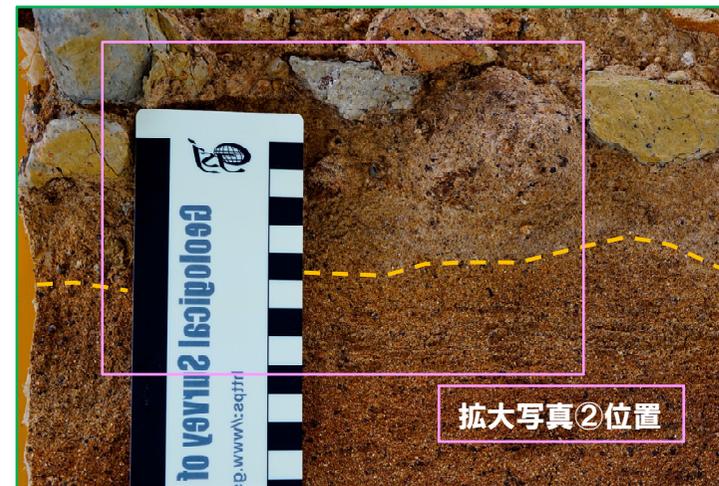
拡大写真①(左右反転)(解釈線あり)

- 海成堆積物(M1ユニット)は明褐灰色を呈する砂で、細粒～中粒砂からなり、淘汰がやや良い。
- 斜面堆積物(Ts2ユニット)は淡褐灰色を呈する礫質シルト混じり砂で、基底面は下位の海成堆積物を侵食している。基質は淘汰が悪いシルト混じり細粒砂であり、旧海食崖を形成する基盤岩である火山礫凝灰岩由来と考えられる亜角礫(約30mm以下)及び砂質凝灰岩由来と考えられる亜角礫(約30～50mm主体)が認められる。また珪質岩等の基盤岩由来ではない亜円礫をわずかに含む。

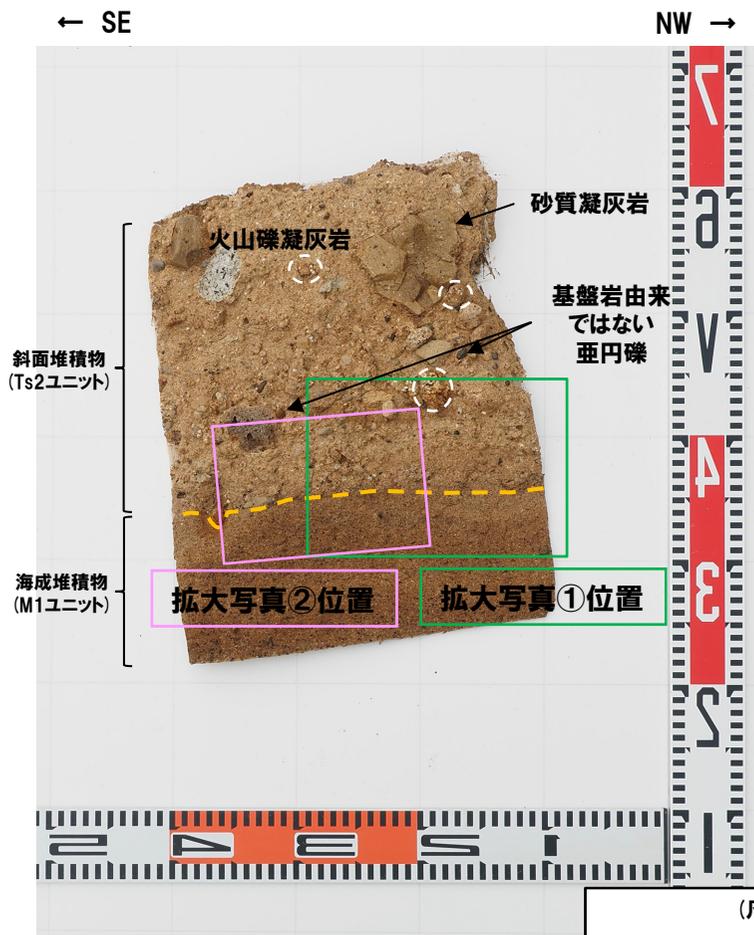
はぎとり転写試料写真(左右反転)(解釈線あり)

- 海成堆積物(M1ユニット)は褐灰色を呈する砂で、細粒～中粒砂からなり、淘汰がやや良い。
- 斜面堆積物(Ts2ユニット)は淡褐灰色を呈する礫質シルト混じり砂で、基底面は下位の海成堆積物を侵食している。基質は淘汰が悪いシルト混じり細粒～中粒砂であり、旧海食崖を形成する基盤岩である火山礫凝灰岩由来と考えられる亜角礫(約10mm以下主体)及び砂質凝灰岩由来と考えられる亜角礫(約50mm以下主体)が認められる。また珪質岩等の基盤岩由来ではない亜円礫をわずかに含む。

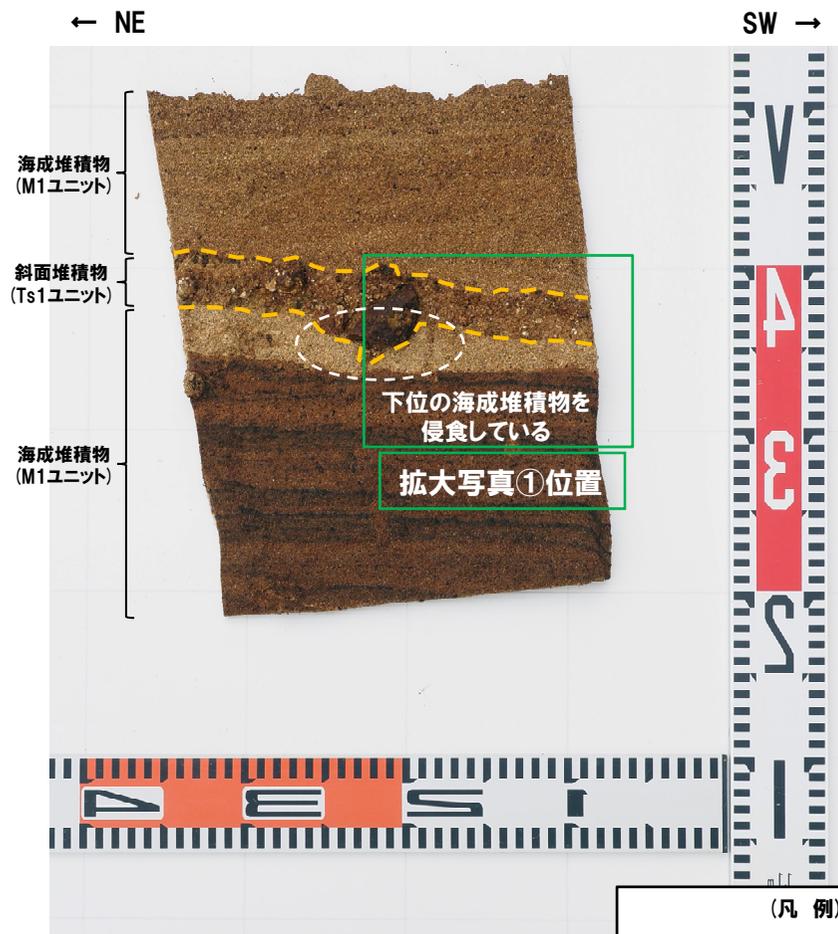
はぎとり転写試料写真(左右反転)(解釈線あり)

- 海成堆積物(M1ユニット)は明褐灰～暗褐灰色を呈する砂で、中粒砂からなり、淘汰が良い。平行葉理が発達する。
- 斜面堆積物(Ts1ユニット)は淡褐灰色を呈する礫質砂で、下位の海成堆積物を侵食している。旧海食崖を形成する基盤岩である火山礫凝灰岩由来と考えられる角礫(約10mm以下主体)が認められる。

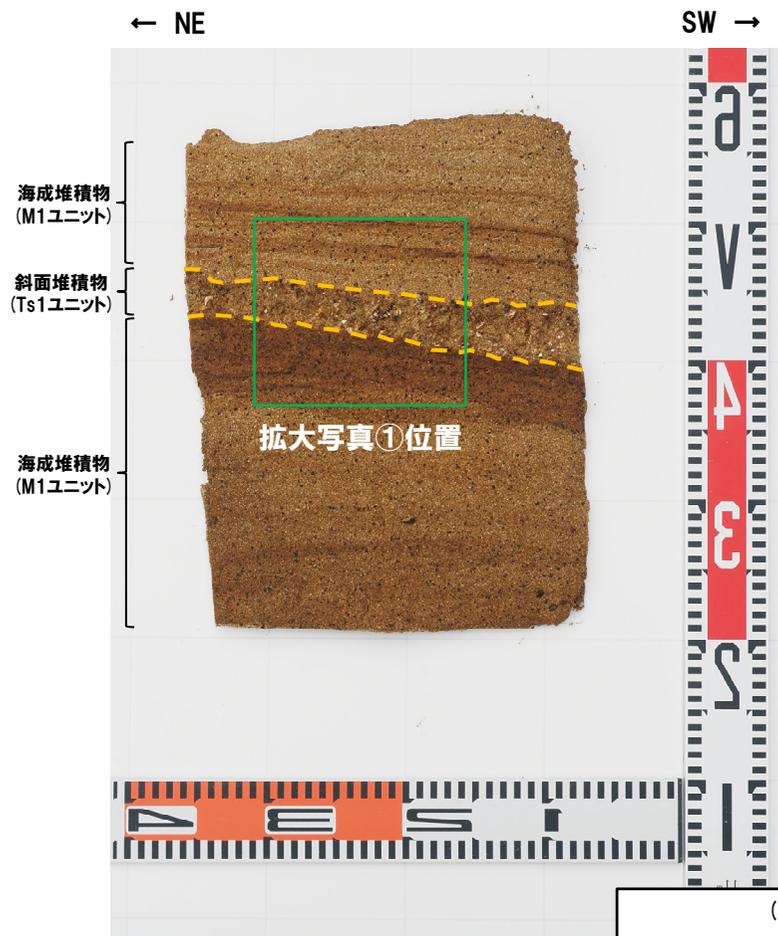
はぎとり転写試料写真(左右反転)(解釈線あり)

- 海成堆積物(M1ユニット)は明褐灰～褐灰色を呈する砂で、細粒～中粒砂からなり、淘汰が良い。平行葉理が発達する。
- 斜面堆積物(Ts1ユニット)は淡褐灰色を呈する礫質砂で、下位の海成堆積物を侵食している。旧海食崖を形成する基盤岩である火山礫凝灰岩由来と考えられる角礫(約10mm以下主体)が認められる。

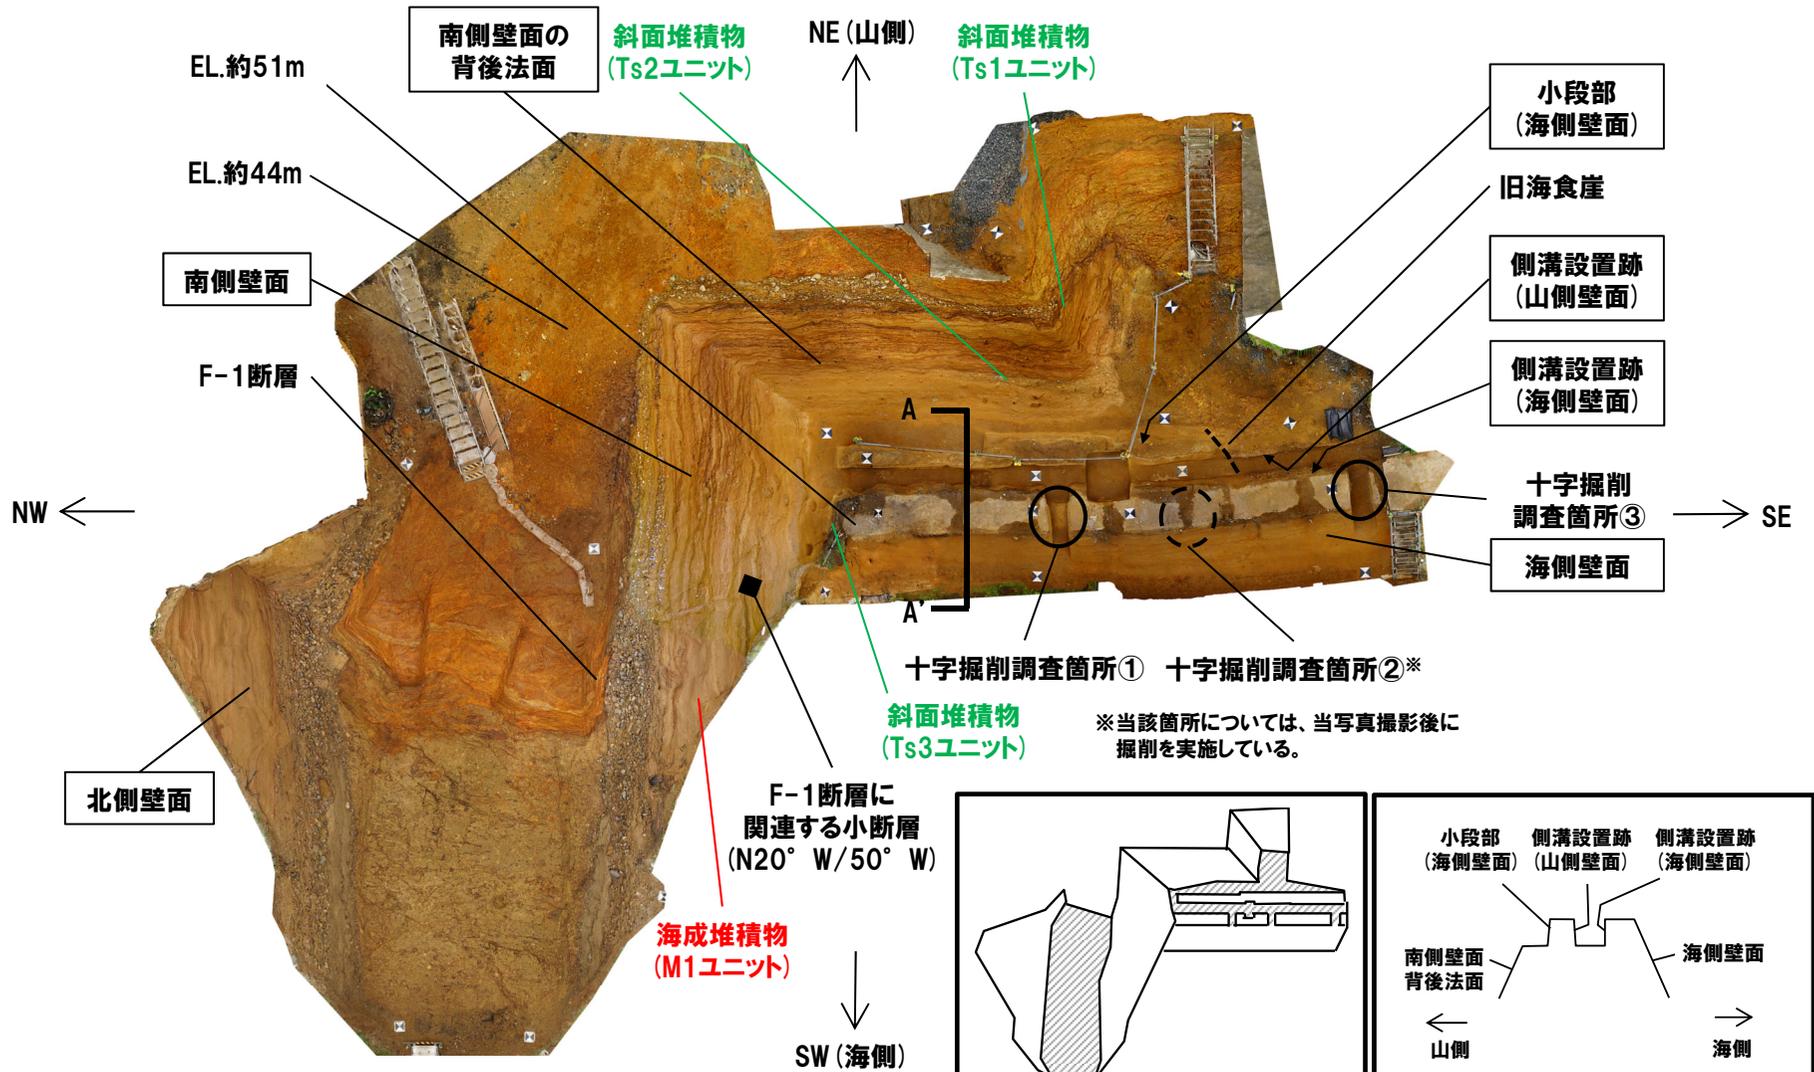
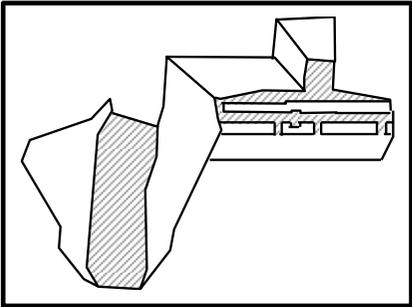
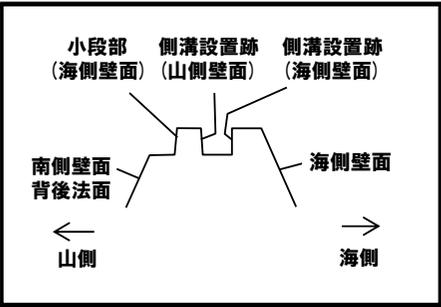
②-1 開削調査箇所(南側)の全体俯瞰図

南側壁面の背後法面 天端付近 断面模式図 (A-A' 断面)

- Ts3ユニットの分布状況を明確にするため、先に整理した層相境界の考え方にに基づき、南側壁面の背後法面の天端付近のうち、以下の壁面において、詳細スケッチを作成した。
 - ・側溝設置跡海側壁面 (P108～P113参照)
 - ・側溝設置跡山側壁面 (P114～P119参照)
 - ・小段部海側壁面 (P120～P125参照)
 - ・海側壁面 (P126～P132参照)
 - ・十字掘削調査箇所 (P134～P136参照)
- Ts3ユニットのうち、遷移部の代表的な層相は、シルト混じり砂である。
- このため、礫混じりシルト混じり砂の中に、シルト混じり砂が分布する範囲を遷移部が分布する範囲と評価し、詳細スケッチに示した。

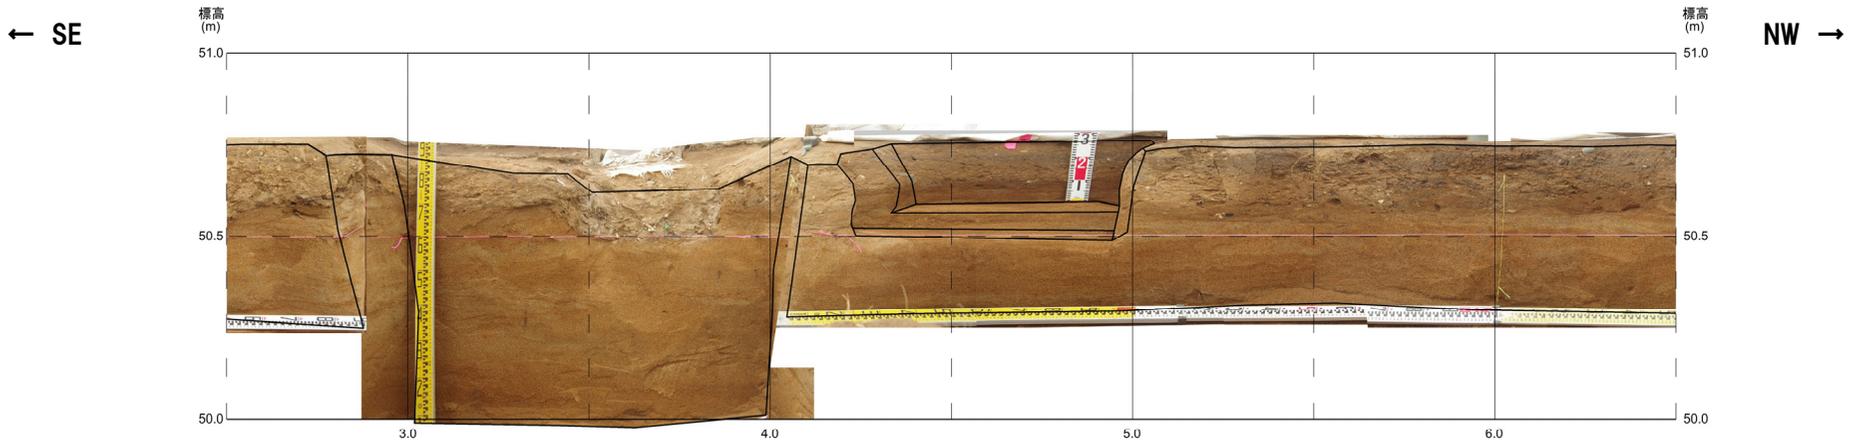
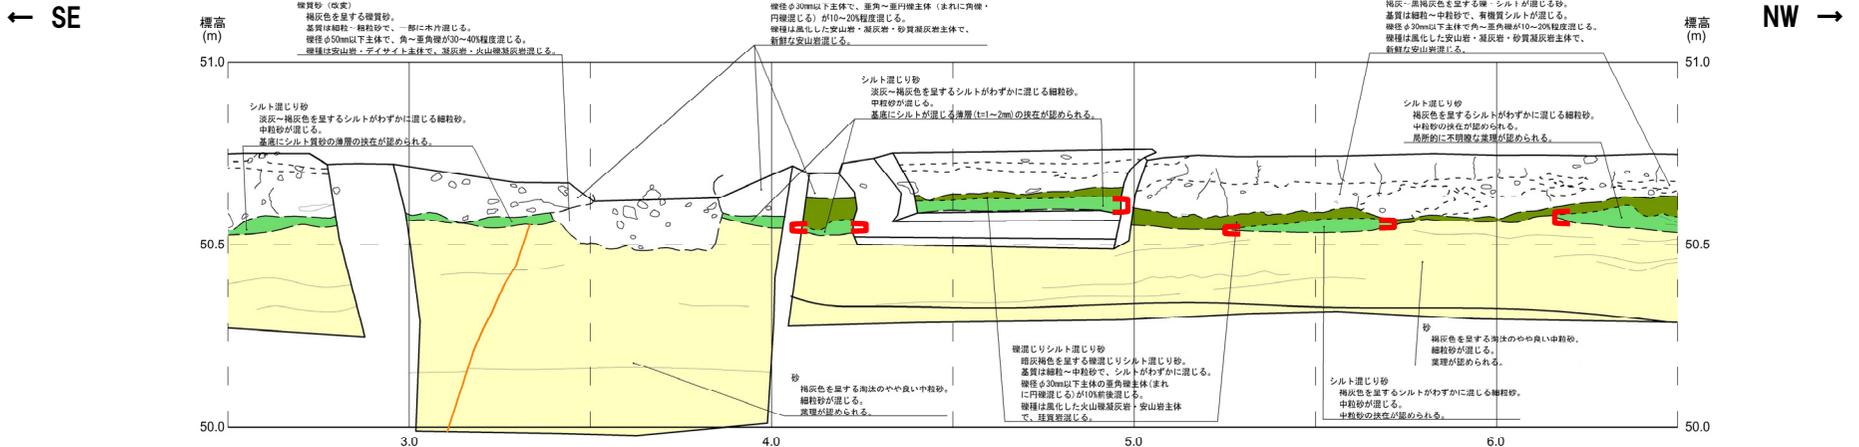
開削調査箇所(南側) 側溝設置跡海側壁面 写真及びスケッチ (範囲C)

(凡例) **[]**:遷移部の分布範囲

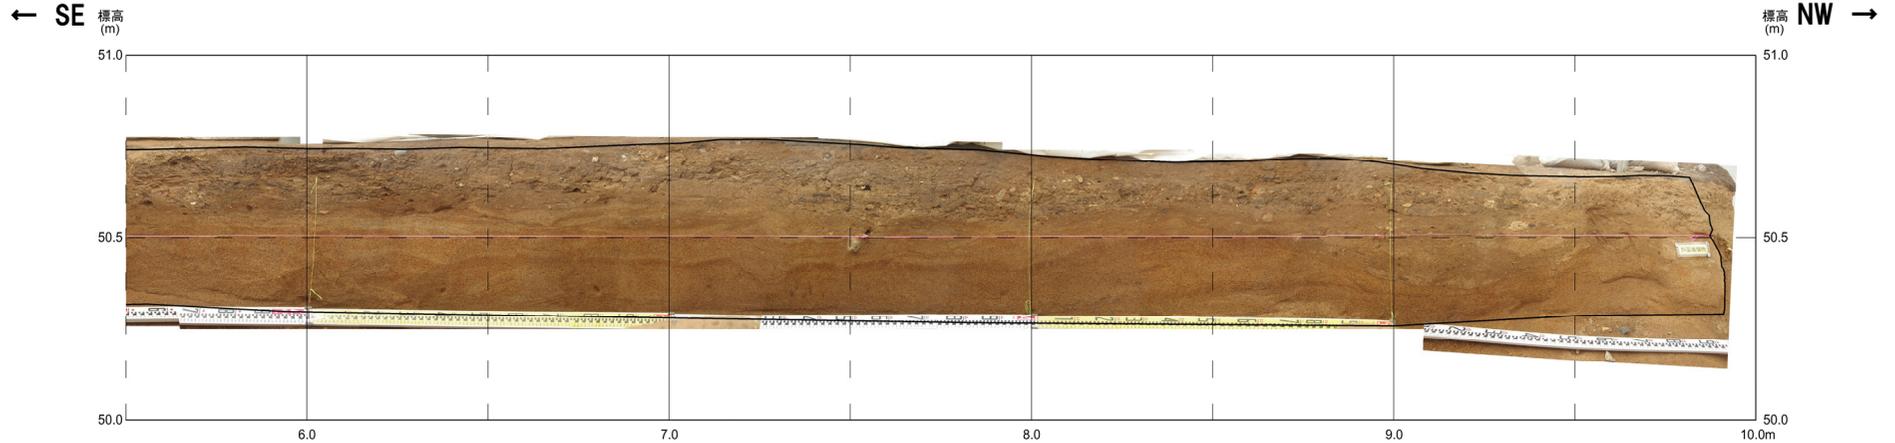
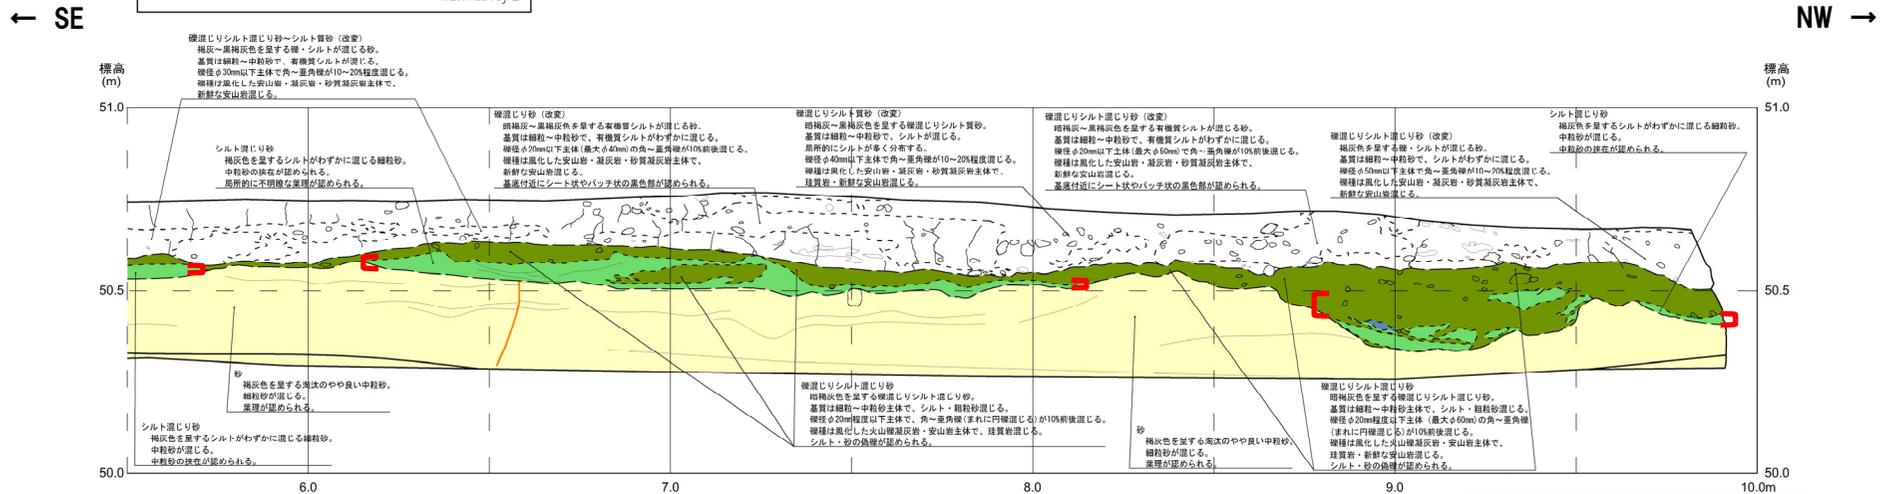
開削調査箇所(南側) 側溝設置跡海側壁面 写真及びスケッチ (範囲D)

〔凡例〕
[] : 遷移部の分布範囲

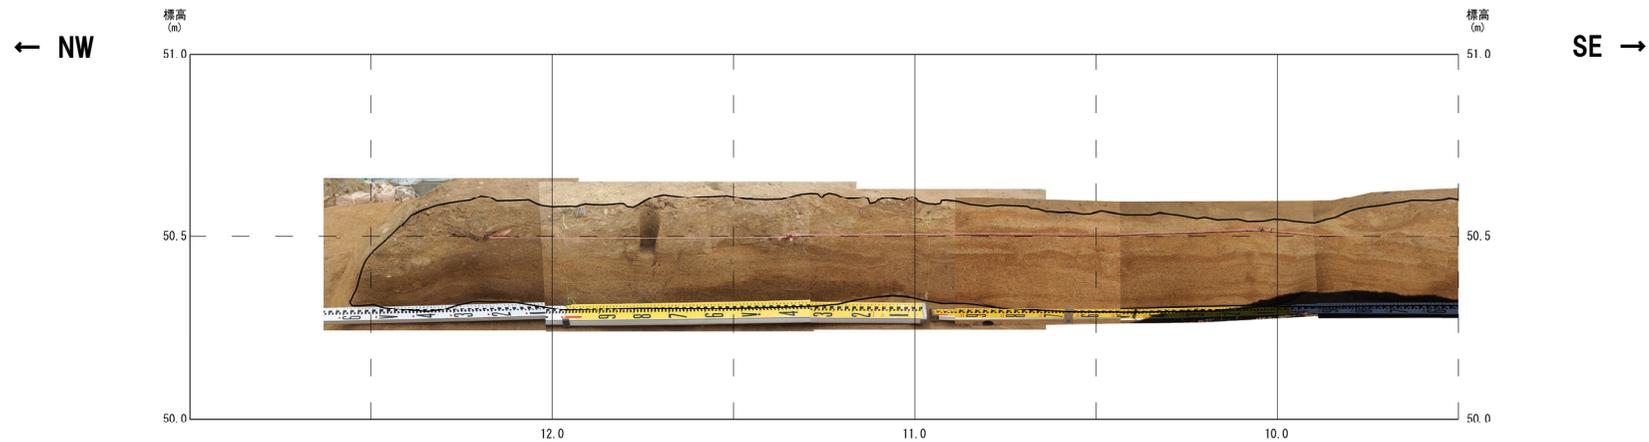
②-3 側溝設置跡山側壁面 写真及びスケッチ (2/5)

: 遷移部の分布範囲
