6. F-4断層及びF-11断層開削調査箇所に分布する堆積物の地層区分

7. その他の指摘事項に関するコメント回答

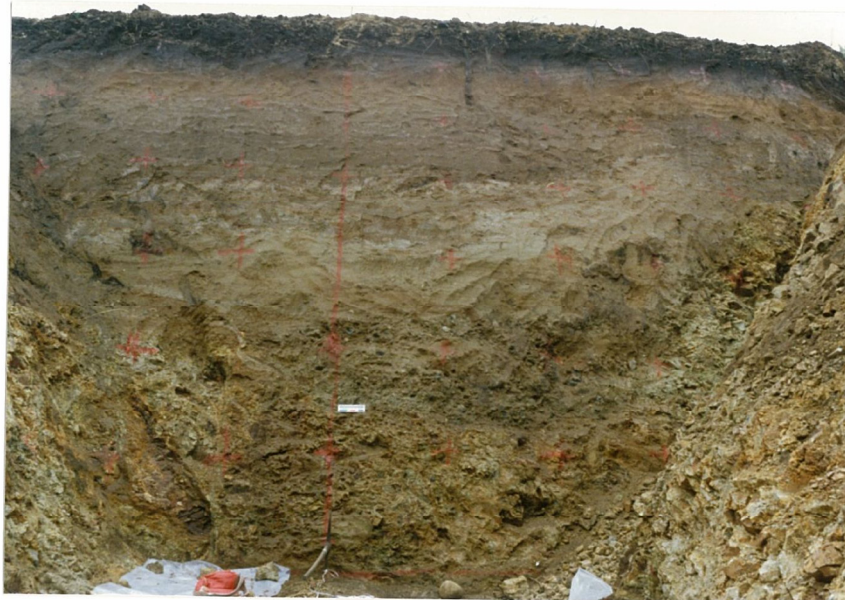
開削調査箇所壁面写真(北側)(解釈線なし)

- F-4断層開削調査箇所については、これまで、開削調査箇所壁面写真に基盤岩上面及び段丘堆積物上面の解釈線をトレースしたものを示していた。
- 今回、上記指摘事項を踏まえ、改めて基盤岩上面及び段丘堆積物上面の解釈線に加え、第四紀層中の主な層相境界等をトレースした。
- トレースに当たっては、現有の壁面写真では層相が不明瞭な部分もあることから、スケッチに示された層相の分布標高を考慮した。

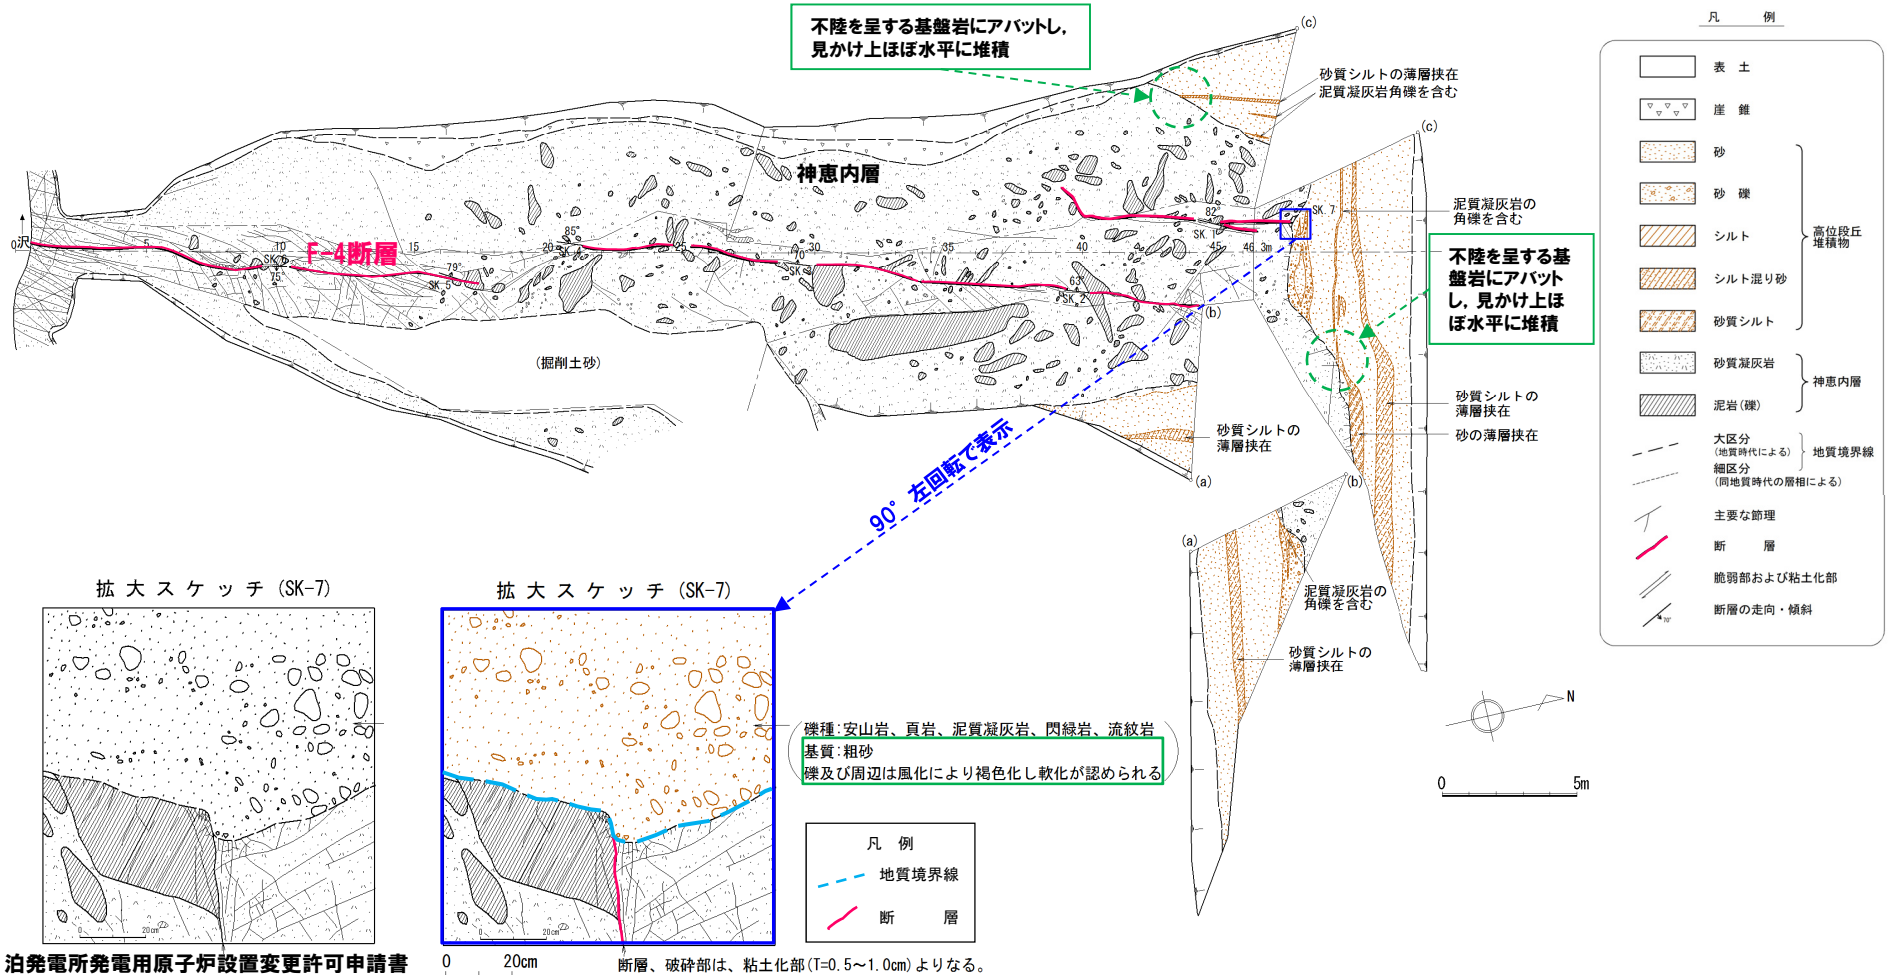
F-4断層露頭スケッチ

- F-4断層開削調査箇所では、基盤岩の上位に、基質が粗砂であり、亜円～亜角礫の風化により褐色化を呈する砂礫層及び砂層が認められる。
- また、砂層中の薄層 (シルト混り砂層及びシルト層) は、不陸を呈する基盤岩にアバットし、見かけ上ほぼ水平に堆積している。

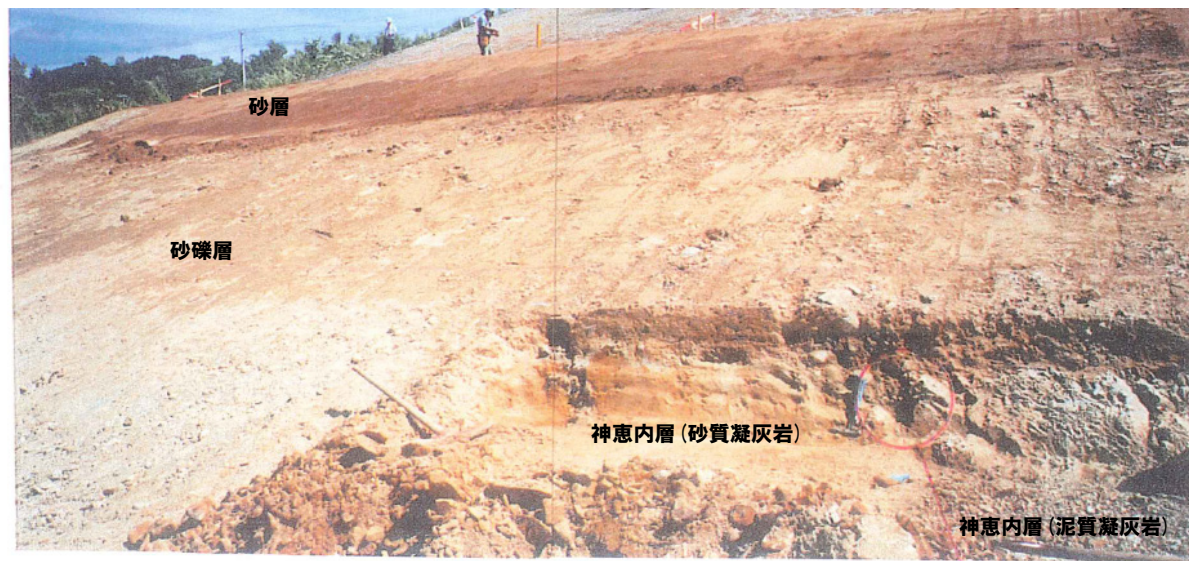
全景写真 (敷地造成工事時確認箇所)

- F-11断層開削調査箇所付近に位置する敷地造成工事時露頭において、露頭観察を実施している。
- 本露頭では、基盤岩 (上面標高約61m) の上位に、亜円～亜角礫のクサリ礫を含む砂礫層が認められるが、F-11断層が確認される範囲の直上では、基質が赤褐色シルトである (P318参照)。
- したがって、本露頭では、同様な形状及び性状の礫が一様に認められるが、基質は層相変化を示しているものと考えられる。

↑
F-11断層

標高: 約61m

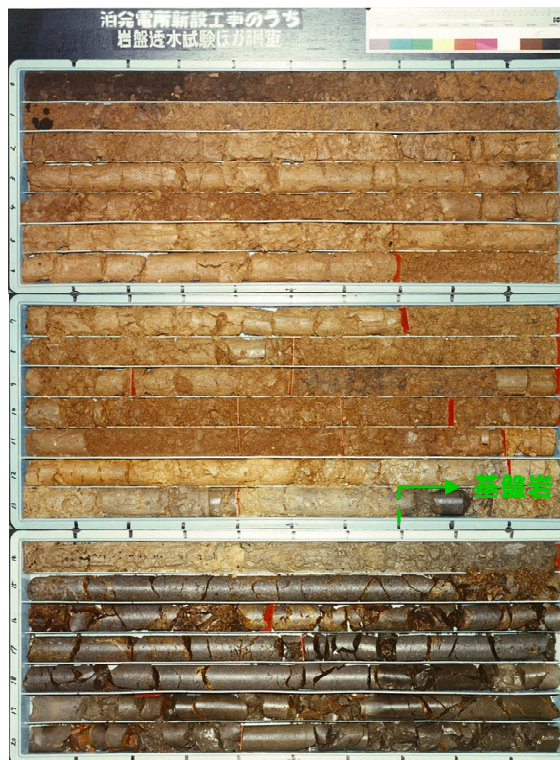
コア写真 (D-13:深度0~21m)

- 本ボーリングでは、基盤岩(上面標高約60m)の上位に、シルト質砂層が認められる。
- なお、本ボーリングは、1,2号炉調査時に実施したものであり、F-11断層開削調査箇所と同一のHm2段丘面に位置する。

標		深		柱	地	色	記	
尺	高	度	状					
(m)	(m)	(m)	図	名	調	事		
	73.30	0.70		シルト質砂	基質 と 黄褐	黒褐	腐植土混じり黒褐色を呈する。 基質～黄褐色を呈するシルトが混じる中粒砂。	
1								
2								
3								
4								
5								
6								
7								
8								
9								
10								
11								
12								
13						深部 11.90~12.70m:シルト分多い。		
	59.80	13.70						
14				凝灰岩	黄褐 と 褐灰	黄褐～褐灰色を呈する凝灰岩。 風化変質が著しく、土砂状を呈する。		
15				角礫質安山岩	黒	黒色を呈する角礫質安山岩。 斜長石の顕晶が認められ、風状を呈する。 深部 15.00~15.12m:角礫化。 深部 16.00~17.50m:割れ目沿いに風化による褐色化が認められる。		
16								
17				安山岩	黒	黒色を呈する安山岩。 割れ目が多く、割れ目沿いに風化による褐色化が認められる。		
18								
19				凝灰岩	黄褐	黄褐色を呈する凝灰岩。 シルト質で微粒質砂層を呈する。 割れ目が発達し、割れ目沿いに風化による褐色化が認められる。		
20								
21	52.40	20.90

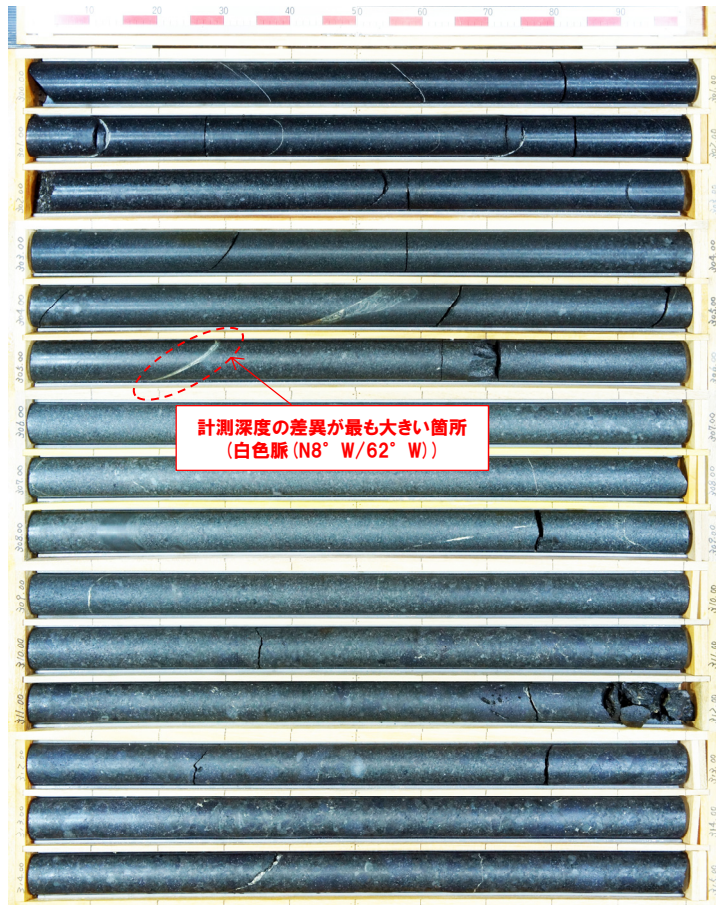
コア写真 (R1敷地-8:深度300~315m)

標尺 (m)	標高 (m)	深度 (m)	柱状図	地質名	色調	記 事
301				黒色砂質凝灰岩	黒灰	深度300.33-301.73m: $\angle 45^\circ$ 程度、 $t=1\text{mm}$ で白色脈が分布。脈は母岩に密着。
302						
303						
304	-292.94	303.84				礫径 $\phi 10\text{mm}$ 以下の安山岩礫からなる火山礫凝灰岩。硬質で、割れ目少ない。 深度304.47-304.50m: $\angle 65^\circ$ 程度、 $t=40\text{mm}$ 以下で礫を伴う白色脈が挟在。脈は母岩と密着。 深度305.23m: $\angle 60^\circ$ 程度、 $t=5\text{mm}$ 以下で白色脈が挟在。脈は母岩と密着。
305				火山礫凝灰岩	暗灰	
306						
307						
308						深度307.00-309.10m: $\angle 5-80^\circ$ 、 $t=3\text{mm}$ 以下で白色脈が分布。脈は母岩と密着。 深度308.12-308.17m: $\angle 40^\circ$ で砂質凝灰岩が挟在。
309						
310	-299.67	310.57				
311				凝灰角礫岩	暗灰	礫径 $\phi 50\text{mm}$ 以下の安山岩礫からなる凝灰角礫岩。硬質で、割れ目少ない。 礫縁界または割れ目沿いに白色脈が分布。脈は母岩と密着。 深度311.69-312.00m: 角礫状を呈する。上面 $\angle 30^\circ$ を呈する。
312						
313						
314	-302.97	313.87		火山礫凝灰岩	暗灰	礫径 $\phi 30\text{mm}$ 以下の安山岩礫からなる火山礫凝灰岩。硬質で、割れ目少ない。 割れ目沿いに白色脈が分布。
315

計測深度の差異が最も大きい箇所
(白色脈(N8° W/62° W))

○また、深度対応表に記載したもののうち、計測深度の差異が最も大きい箇所(R1敷地-8ボーリング地点:差異83cm)について、当該箇所のボーリングコア写真とボアホールカメラ画像をあわせて示す(P340～P341参照)。
