#### dF断層系の活動性評価

〔本編資料2.2.2章に関する基礎データ〕

## 3.8 dF断層系の活動性評価(2/25)

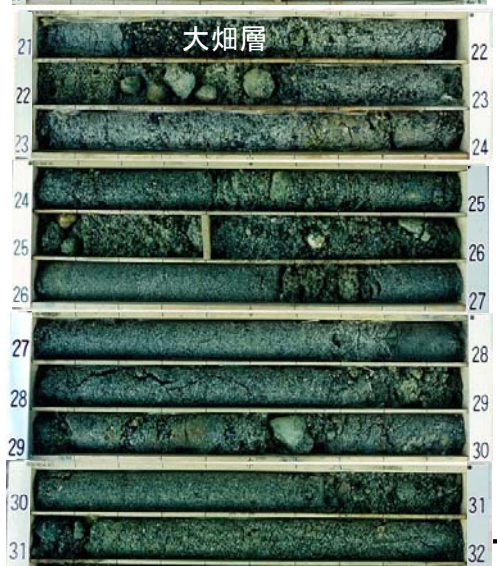
##### R-904孔(11m~41m区間)

- R-904孔では、dF-a断層の想定延長部(5m区間)を含む30mの区間※において、大畑層の凝灰質礫岩中には、破砕部や礫の一定方向の配列等の断層を示唆する性状は認められない。大畑層の凝灰質礫岩は固結度が低く部分的に砂状を呈するが、断層を示唆するせん断面、粘土状破砕部等は認められない。
- dF-a断層を挟んだ両側で大畑層の基底面に南側落下の断層を示唆する形状が認められないこと(P.3-61~P.3-67参照)、上記のとおり大畑層内に断層を示唆する性状が認められないことから、dF-a断層は後期更新世以降の活動はないと判断される。

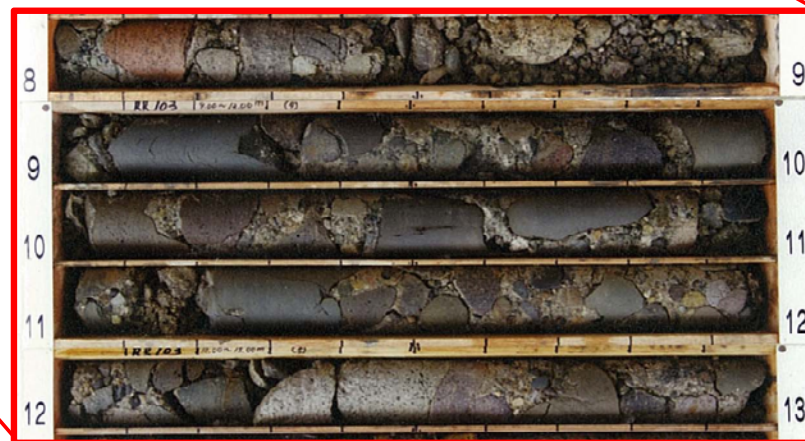
RR-103孔(3m~33m区間)

- RR-103孔では、dF-a断層の想定延長部(5m区間)において、大畑層の凝灰質礫岩中には、破碎部や礫の一定方向の配列等の断層を示唆する性状は認められない。
- 本孔の30mの区間※は岩片状～砂状を呈する部分が多いが、これは大畑層の凝灰質礫岩は固結度が低くボーリング掘削の影響によるコア性状の乱れと考えられる。上記の想定延長部及びR-904孔(P.3-68参照)に断層を示唆する性状は認められないことから、断層によるものではないと考えられる。
- dF-a断層を挟んだ両側で大畑層の基底面に南側落下の断層を示唆する形状が認められないこと(P.3-61～P.3-67参照)、上記のとおりで大畑層内に断層を示唆する性状はないと考えられることから、dF-a断層は後期更新世以降の活動はないと判断される。

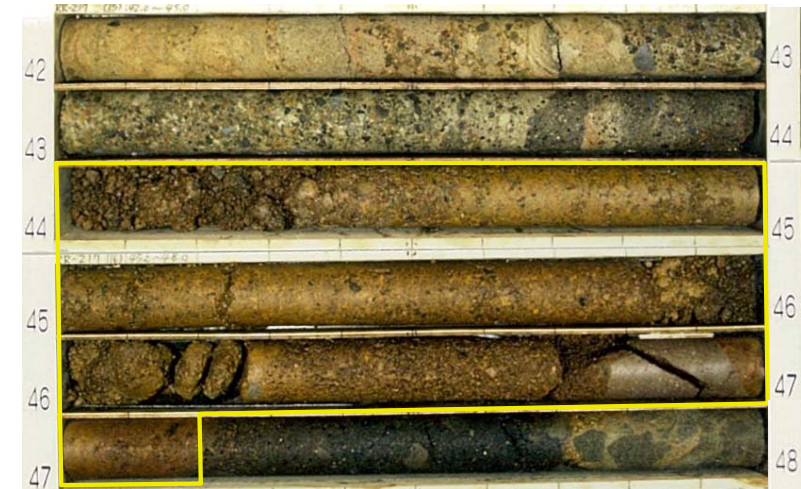
RR-217孔(深度42m～48m区間)

- x1-x1' 断面上のdF-a断層の想定延長部の周辺から離れたRR-217孔深度約44.0m～約47.2mに褐色の火山碎屑岩の礫が認められる。
  - 褐色礫及びその周辺には断層を示唆するせん断面、粘土状破碎部等は認められない。
  - 褐色礫は砂礫状を呈するが、これは軟質なため削孔時に部分的に崩れたものである。
- 以上のことから、この軟質な褐色礫はdF-a断層に関係するものではないと判断される。
