大間原子力発電所審査資料	
資料番号	0M1-CA127-R00
提出年月日	2020年7月1日

大間原子力発電所
敷地の地質・地質構造
(コメント回答 その 11)
(補足説明資料)

2020年7月
電源開発株式会社

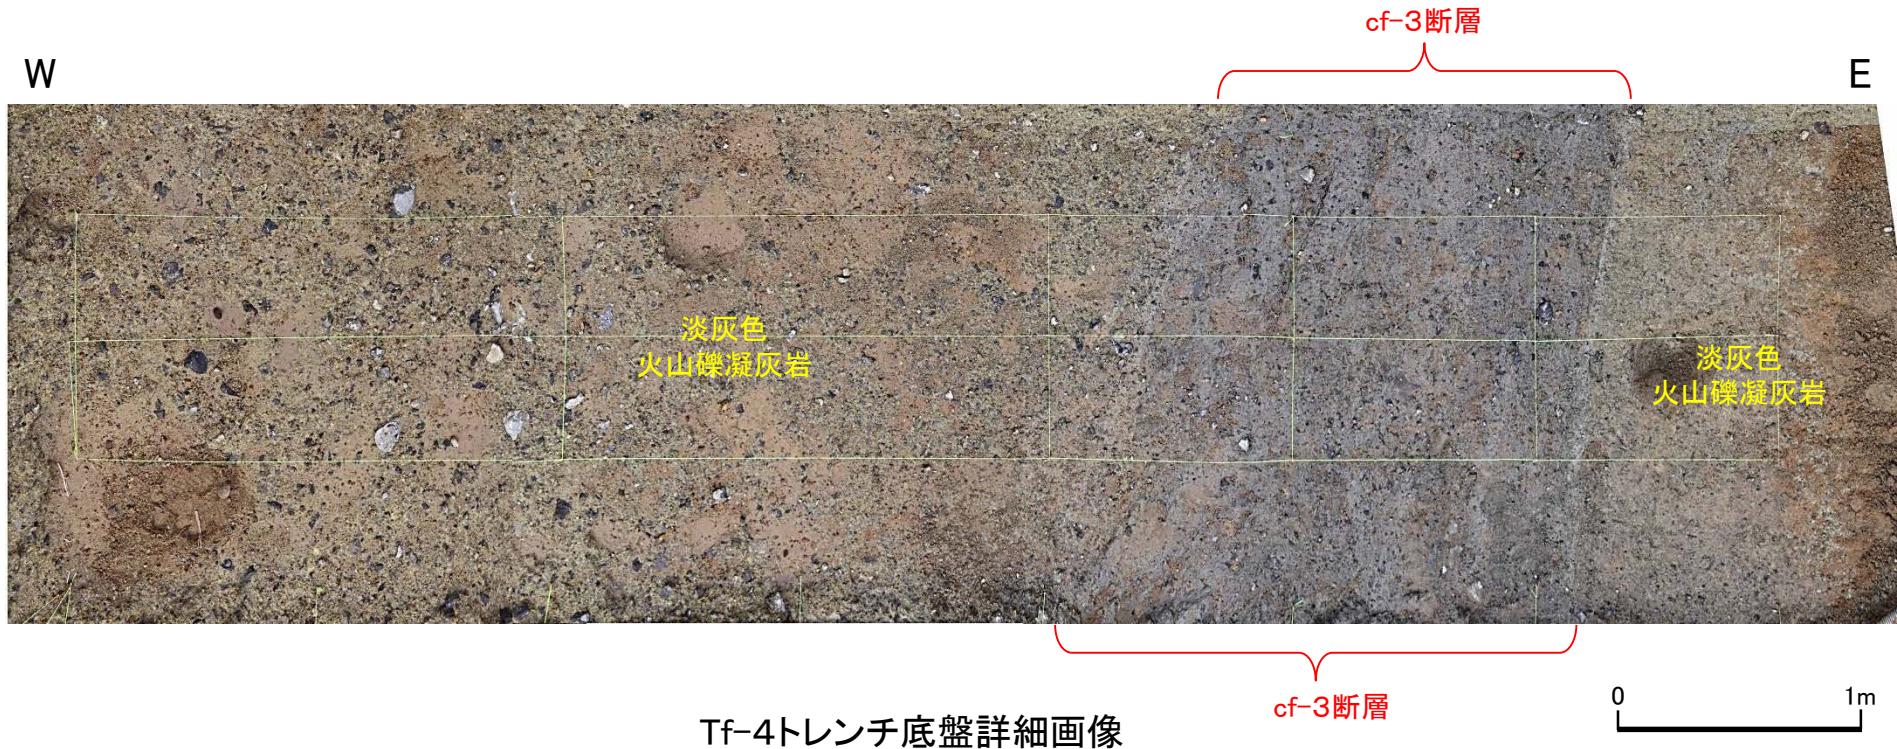
### cf-3断層の性状(Tf-4トレンチ)(3/4)(解釈線有り)

- cf-3断層と周辺岩盤の境界は漸移的で明瞭な断層面は認められない。
- 断層は周辺岩盤と同じ構成物から成るが、周辺岩盤より細粒で固結度が高い。
