#### **4. F-1断層開削調査箇所付近に分布する堆積物の地層区分 及びF-1断層の活動性評価**

### ①-1 検討内容 (1/2)

## ②-2 (ケース1) におけるF-1断層開削調査箇所付近の地層区分-総合柱状図-

## 5. 周氷河作用の影響に関する検討

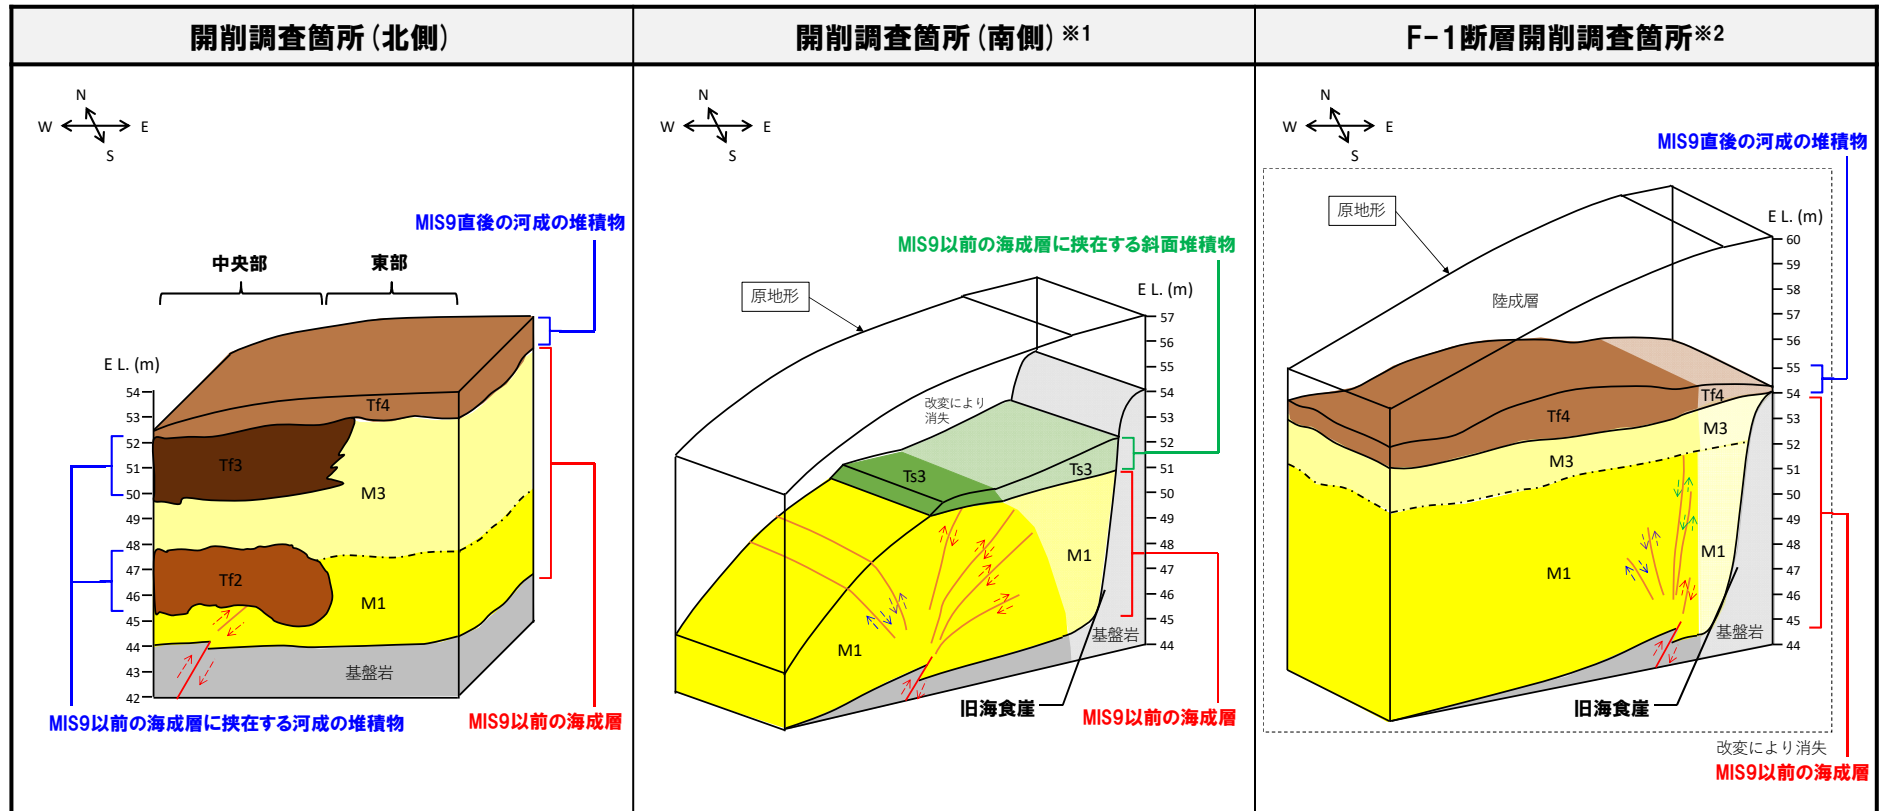
開削調査箇所 (北側・南側) 及びF-1断層開削調査箇所における活動性評価のイメージ図 (ケース1) 調査位置図

- F-1断層に関連する小断層は、開削調査箇所(北側・南側)及びF-1断層開削調査箇所において、MIS9以前の海成層のうちM1ユニットに変位・変形を与えている。
- 小断層は、開削調査箇所(北側)において、MIS9以前の海成層に挟在する河成の堆積物(Tf2ユニット)に、開削調査箇所(南側)において、MIS9以前の海成層に挟在する斜面堆積物(Ts3ユニット)に変位・変形を与えていない。
- 以上より、小断層は、複数の調査箇所において、MIS9以前の海成層のうちM1ユニットに変位・変形を与えているが、MIS9以前の海成層に挟在する河成の堆積物(Tf2ユニット)及び斜面堆積物(Ts3ユニット)には変位・変形を与えていないことから、F-1断層の最新活動は、M1ユニット堆積中若しくは堆積終了後～Tf2ユニット及びTs3ユニット堆積前であり、それ以降の活動は認められない。

※1 基盤岩, M1ユニット及びTs3ユニットのうち, 薄着色範囲については, 南側壁面の背後法面の調査結果等に基づく推定範囲。  
 ※2 基盤岩, M1ユニット, M3ユニット及びTf4ユニットのうち, 薄着色範囲については, 本調査箇所の背後 (山側) で実施したA-5ボーリング (1,2号炉調査) の調査結果に基づく推定範囲。

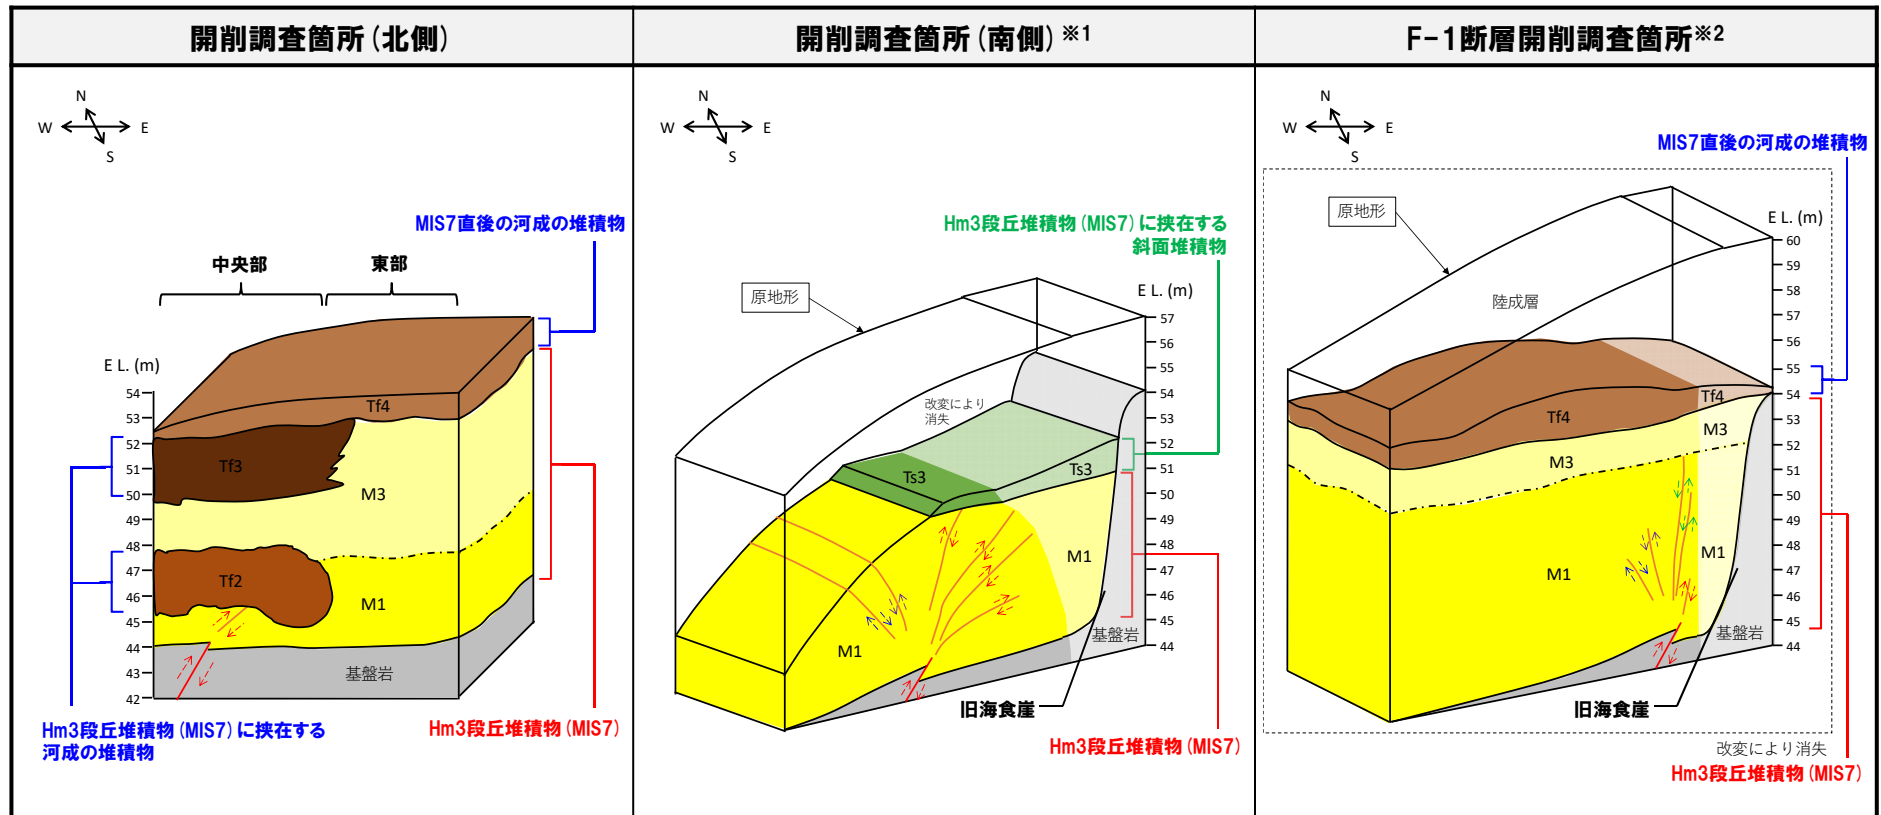
開削調査箇所 (北側・南側) 及びF-1断層開削調査箇所における活動性評価のイメージ図 (ケース2)

- F-1断層に関連する小断層は、開削調査箇所(北側・南側)及びF-1断層開削調査箇所において、Hm3段丘堆積物(MIS7)のうちM1ユニットに変位・変形を与えている。
- 小断層は、開削調査箇所(北側)において、Hm3段丘堆積物(MIS7)に挟在する河成の堆積物(Tf2ユニット)に、開削調査箇所(南側)において、Hm3段丘堆積物(MIS7)に挟在する斜面堆積物(Ts3ユニット)に変位・変形を与えていない。
- 以上より、小断層は、複数の調査箇所において、Hm3段丘堆積物(MIS7)のうちM1ユニットに変位・変形を与えているが、Hm3段丘堆積物(MIS7)に挟在する河成の堆積物(Tf2ユニット)及び斜面堆積物(Ts3ユニット)には変位・変形を与えていないことから、F-1断層の最新活動は、M1ユニット堆積中若しくは堆積終了後～Tf2ユニット及びTs3ユニット堆積前であり、それ以降の活動は認められない。

※1 基盤岩, M1ユニット及びTs3ユニットのうち, 薄着色範囲については, 南側壁面の背後法面の調査結果等に基づく推定範囲。

※2 基盤岩, M1ユニット, M3ユニット及びTf4ユニットのうち, 薄着色範囲については, 本調査箇所の背後 (山側) で実施したA-5ボーリング (1,2号炉調査) の調査結果に基づく推定範囲。

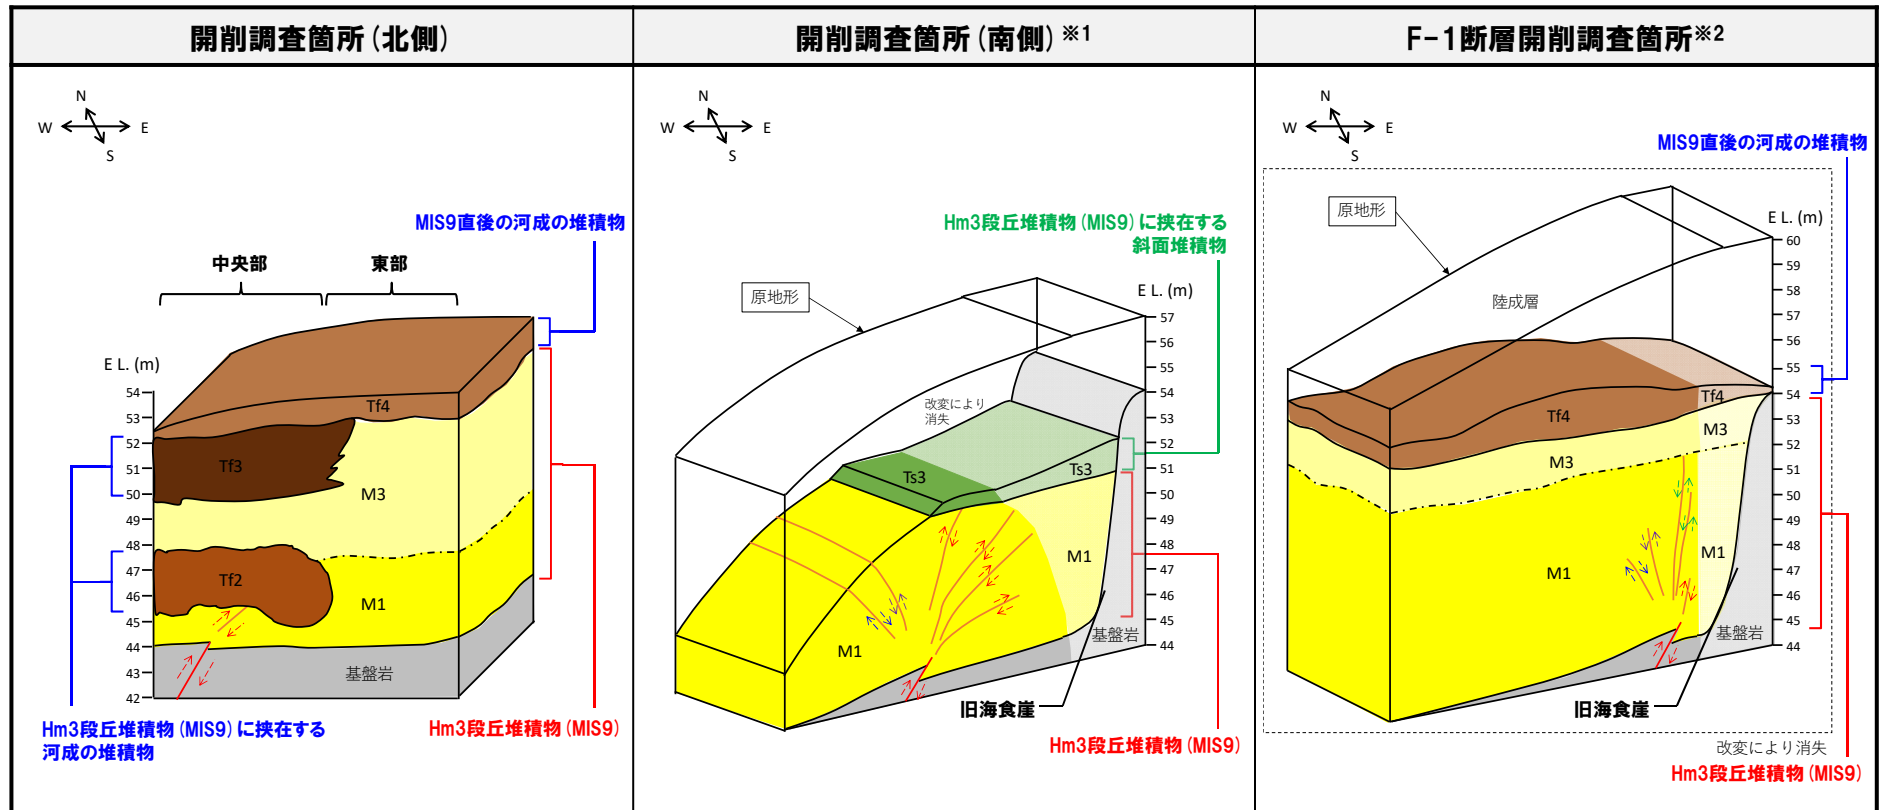
開削調査箇所 (北側・南側) 及びF-1断層開削調査箇所における活動性評価のイメージ図 (ケース3) 調査位置図

- F-1断層に関連する小断層は、開削調査箇所(北側・南側)及びF-1断層開削調査箇所において、Hm3段丘堆積物(MIS9)のうちM1ユニットに変位・変形を与えている。
- 小断層は、開削調査箇所(北側)において、Hm3段丘堆積物(MIS9)に挟在する河成の堆積物(Tf2ユニット)に、開削調査箇所(南側)において、Hm3段丘堆積物(MIS9)に挟在する斜面堆積物(Ts3ユニット)に変位・変形を与えていない。
- 以上より、小断層は、複数の調査箇所において、Hm3段丘堆積物(MIS9)のうちM1ユニットに変位・変形を与えているが、Hm3段丘堆積物(MIS9)に挟在する河成の堆積物(Tf2ユニット)及び斜面堆積物(Ts3ユニット)には変位・変形を与えていないことから、F-1断層の最新活動は、M1ユニット堆積中若しくは堆積終了後～Tf2ユニット及びTs3ユニット堆積前であり、それ以降の活動は認められない。

※1 基盤岩, M1ユニット及びTs3ユニットのうち, 薄着色範囲については, 南側壁面の背後法面の調査結果等に基づく推定範囲。

※2 基盤岩, M1ユニット, M3ユニット及びTf4ユニットのうち, 薄着色範囲については, 本調査箇所の背後 (山側) で実施したA-5ボーリング (1,2号炉調査) の調査結果に基づく推定範囲。

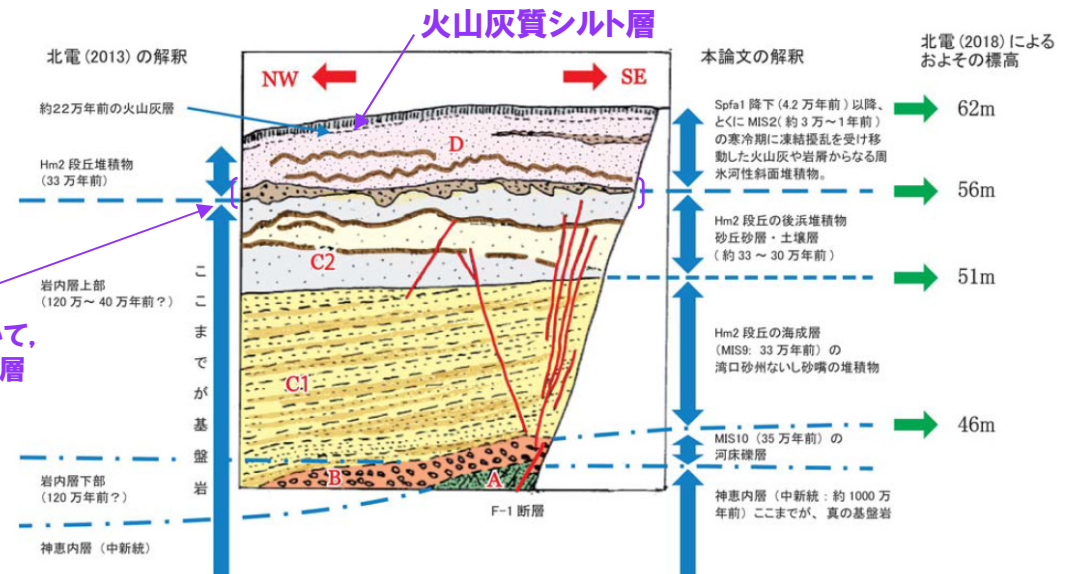
F-1断層開削調査箇所における当社写真から作成したスケッチ  
小野・斉藤(2019)に加筆(紫字が当社による加筆)

第16図 泊原発敷地内(第3図, 第4図, ④地点)の掘削断面の写真(北海道電力, 2013)のスケッチと本論文の解釈。スケッチのもとになった写真には歪があるため, 実際の標高を右端に示す(本文参照)

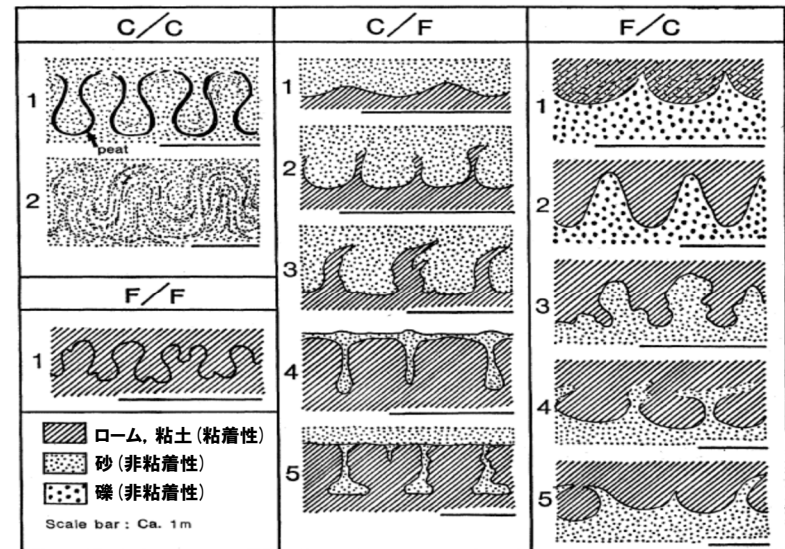
### 「境界面の変形パターン概略図」

Fig. 2 Schematic figures of various deformation patterns of interface in a two-layer system.

- ・細粒の堆積物 (F) 及び粗粒の堆積物 (C) の上下組合せから、(上位/下位:C/C, F/F, C/F, F/C) 4パターンに区分される。
- F: 粘着性のあるもの (ローム, 粘土)
- C: 粘着性のないもの (砂, 礫)

- インボリューションのような上下移動が生じる周氷河作用においては、上下位層の相互貫入が生じており、どちらの層においても擾乱が認められるものと考えられる。
- インボリューションの形成要因として、上位層の密度が大きい場合に、凍結時に吸い上げられた間隙水が融解時に飽和し、地盤の強度が低下することが考えられる。

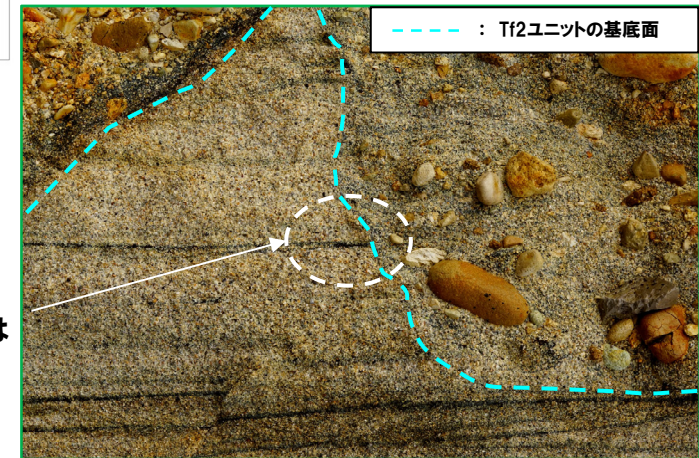
はぎとり転写試料 左下図緑枠拡大写真(左右反転)(解釈線あり)

Tf2ユニットの  
 基底面において  
 堆積構造の擾乱は  
 認められない

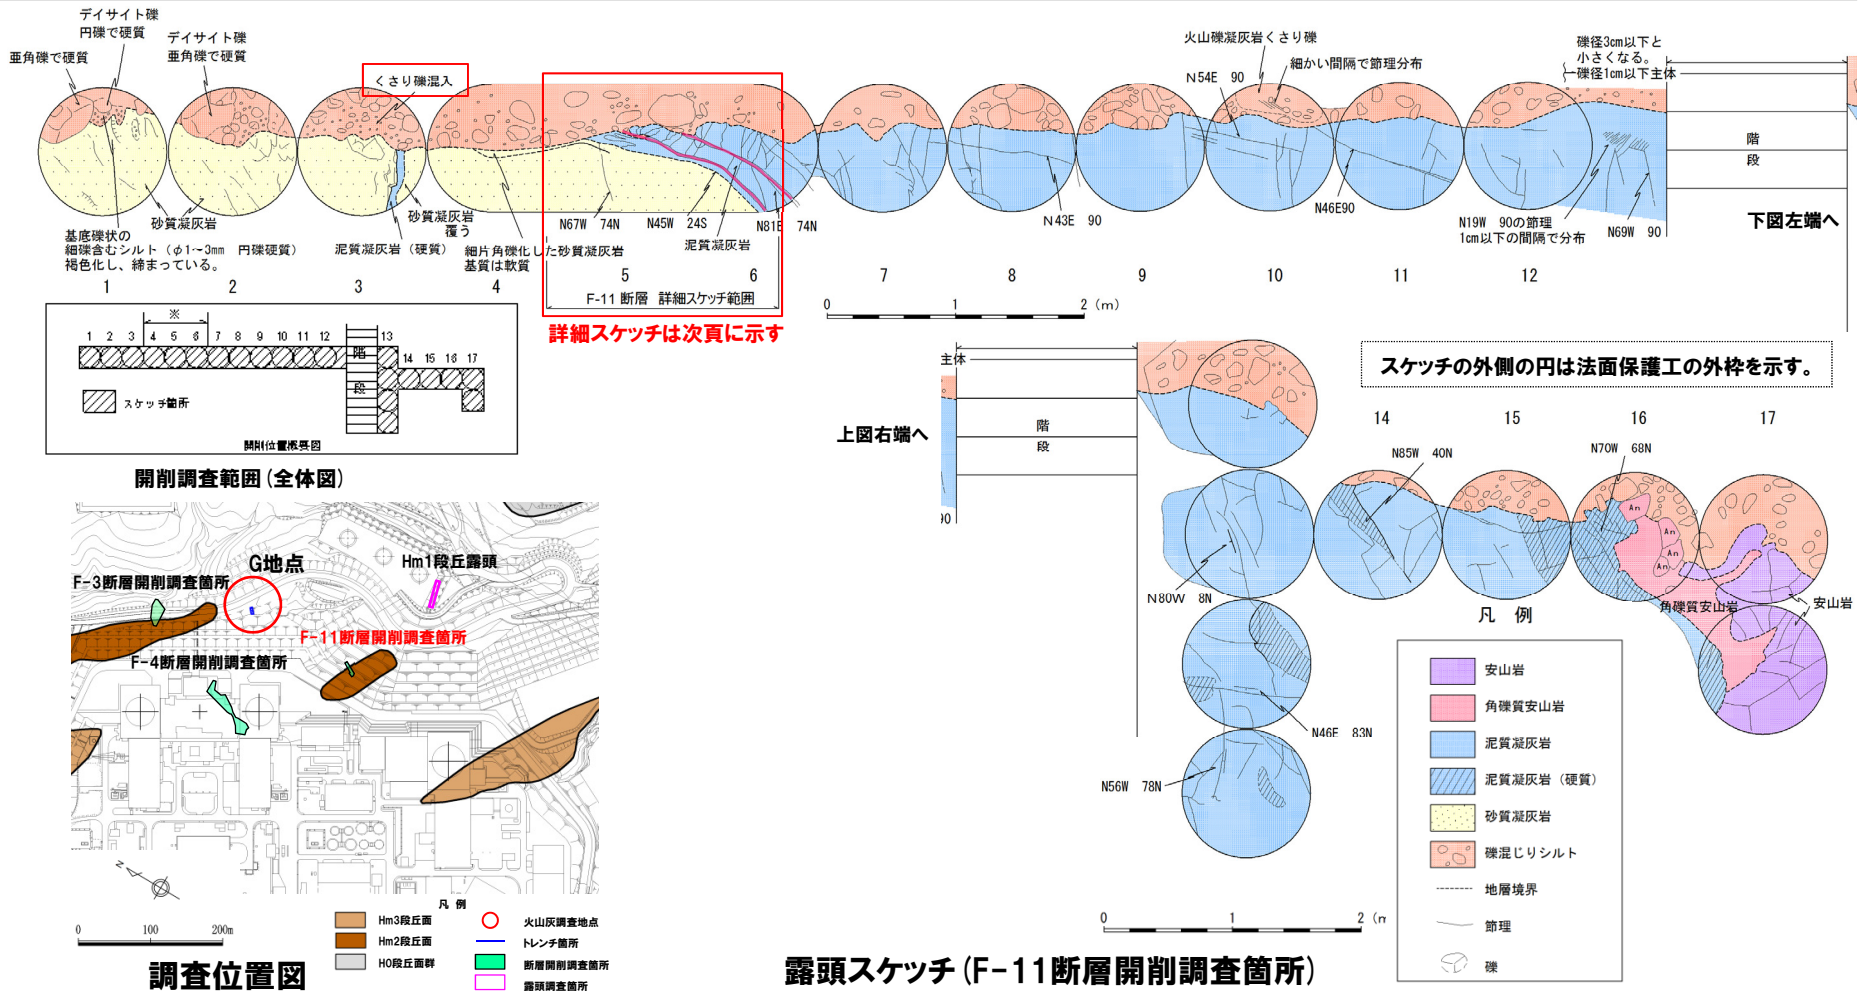
- F-11断層開削調査箇所は、空中写真判読で抽出されたHm2段丘面に位置する。
- 当該箇所において開削調査を実施している。
- 本調査箇所では、基盤岩(上面標高約61m)のうち、F-11断層が確認される範囲の直上に、亜円～亜角礫のクサリ礫を含む砂礫層が認められる(次頁参照)が、本調査箇所にも認められる堆積物の包括的な層相は、礫混じりシルト層である。
- したがって、本調査箇所では、同様な形状及び性状の礫が一様に認められるが、基質は層相変化を示しているものと考えられる。

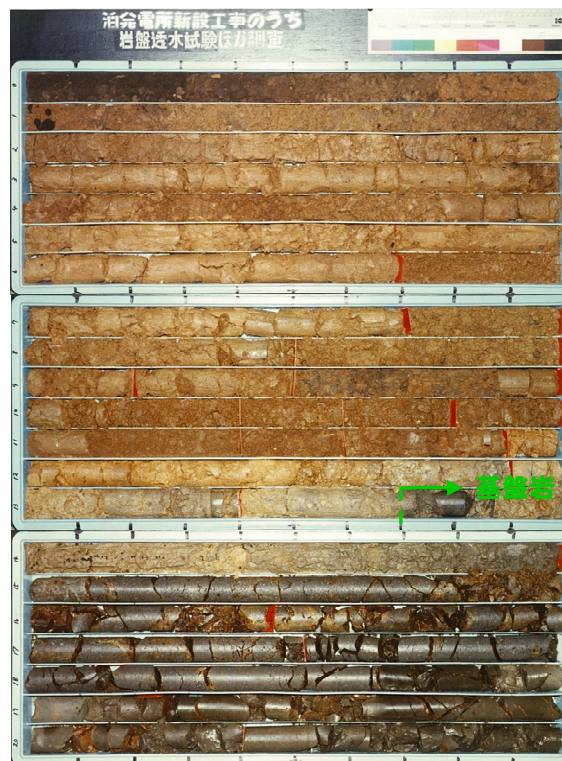
コア写真 (D-13:深度0~21m)

- 本ボーリングでは、基盤岩(上面標高約60m)の上位に、シルト質砂層が認められる。
- なお、本ボーリングは、1,2号炉調査時に実施したものであり、F-11断層開削調査箇所と同一のHm2段丘面に位置する。

標高		深度		柱状図	地質	色調	記号
(a)	(b)	(a)	(b)				
73.30		0.70		シルト質砂	基質と黄褐	黒褐	腐植土混じり黒褐色を呈する。黒褐～黄褐色を呈するシルトが混じる中粒砂。
1							
2							
3							
4							
5							
6							
7							
8							
9							
10							
11							
12							
13				深度 11.90~12.70m:シルト分多い。			
14	59.80	13.70		凝灰岩	黄褐と黒褐	黄褐～黒褐色を呈する凝灰岩。風化変質が著しく、土砂状を呈する。	
15	58.30	15.00		角礫質安山岩	黒	黒色を呈する角礫質安山岩。斜長石の顕晶が認められ、風状を呈する。深度 15.00~15.12m:角礫化。深度 16.00~17.50m:割れ目沿いに風化による褐色化が認められる。	
16							
17	56.00	17.50		安山岩	黒	黒色を呈する安山岩。割れ目が多く、割れ目沿いに風化による褐色化が認められる。	
18	54.63	18.63					
19				凝灰岩	黒褐色	黒褐色を呈する凝灰岩。シルト質で微細角礫を呈する。割れ目が発達し、割れ目沿いに風化による褐色化が認められる。	
20							
21	52.40	20.00
