### 3.1 小断層の影響範囲に関する検討(開削調査箇所(北側))

#### ②小断層上端付近の詳細観察-北側壁面追加はぎとり転写試料(5/6) -

## ①小断層上端付近の詳細観察-海側壁面まとめ-

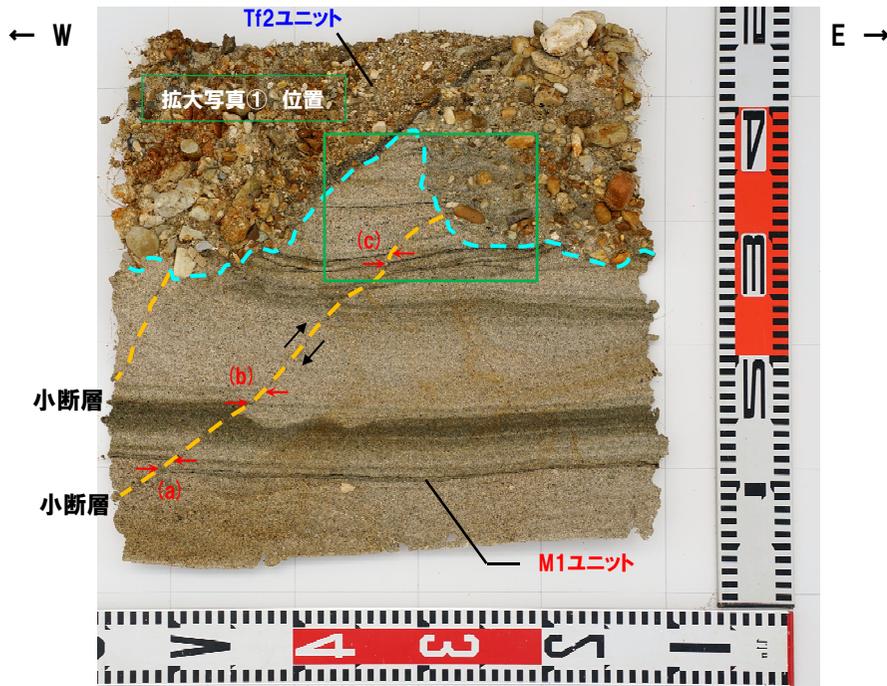
はぎとり転写試料 写真(左右反転)(解釈線あり)

- 本はぎとり転写試料は、データ拡充に当たっての条件((1) M1ユニットにおいて、小断層による葉理のスレがTf2ユニットの基底面直下で認められること及び(2) Tf2ユニットは砂礫層であるため、Tf2ユニットの基底面直下の変位量が小さい場合においても、小断層による変位・変形の有無が確認できる比較的細粒な層相を呈すること)を満たすF-1断層に関連する小断層上端部とTf2ユニットとの関係がより明確に確認できる断面である。
- F-1断層に関連する小断層は、M1ユニットに変位を与えており、Tf2ユニットの基底面直下まで剪断面が連続し、変位が認められる。
- 小断層に顕著な見かけ変位量の減衰は認められない。
- Tf2ユニットの基底面に、小断層による変位は認められない。
- Tf2ユニットに、剪断面は認められない。
- Tf2ユニットに、堆積構造の乱れは認められない。

← :見かけ変位量の計測箇所(砂層中の葉理のスレ)

見かけ変位量 : (a) 約13mm  
(b) 約13mm  
(c) 約10mm

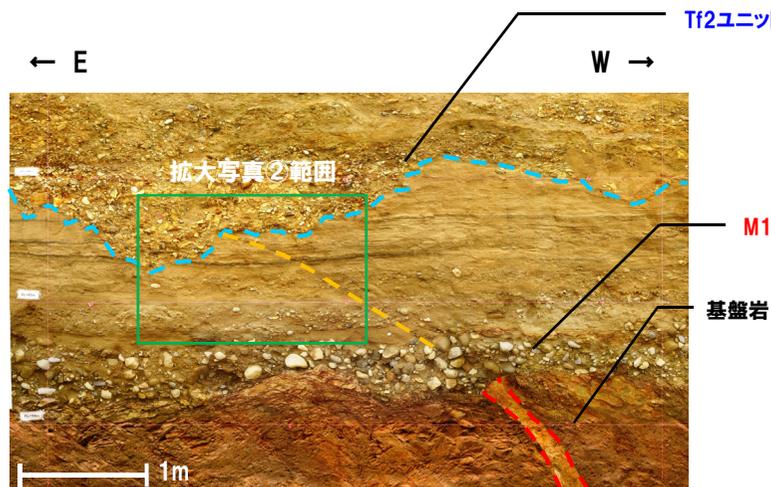
拡大写真①(解釈線あり)

- F-1断層に関連する小断層上端部とTf2ユニットとの関係を明確にするためのデータ拡充を目的として、R1.11.15現地調査時の壁面から奥行き方向に掘削を行い、M1ユニット及びTf2ユニットの層相境界付近において、露頭観察及びはぎとり転写試料を作成し、地質構造の観察を実施した。
- 南側壁面追加はぎとり転写試料は、R1.11.15現地調査時の壁面から約60cm奥行き方向で作成したものである。
- 本はぎとり転写試料は、データ拡充に当たっての条件((1)M1ユニットにおいて、小断層による葉理のズレがTf2ユニットの基底面直下で認められること及び(2)Tf2ユニットは砂礫層であるため、Tf2ユニットの基底面直下の変位量が小さい場合においても、小断層による変位・変形の有無が確認できる比較的細粒な層相を呈すること)を満たすF-1断層に関連する小断層上端部とTf2ユニットとの関係がより明確に確認できる断面である。

- - - : F-1断層
- - - : 小断層
- - - : 層相境界

拡大写真①は、R1.11.7審査会において提示したはぎとり転写試料作成前の写真を案内図として用いている。

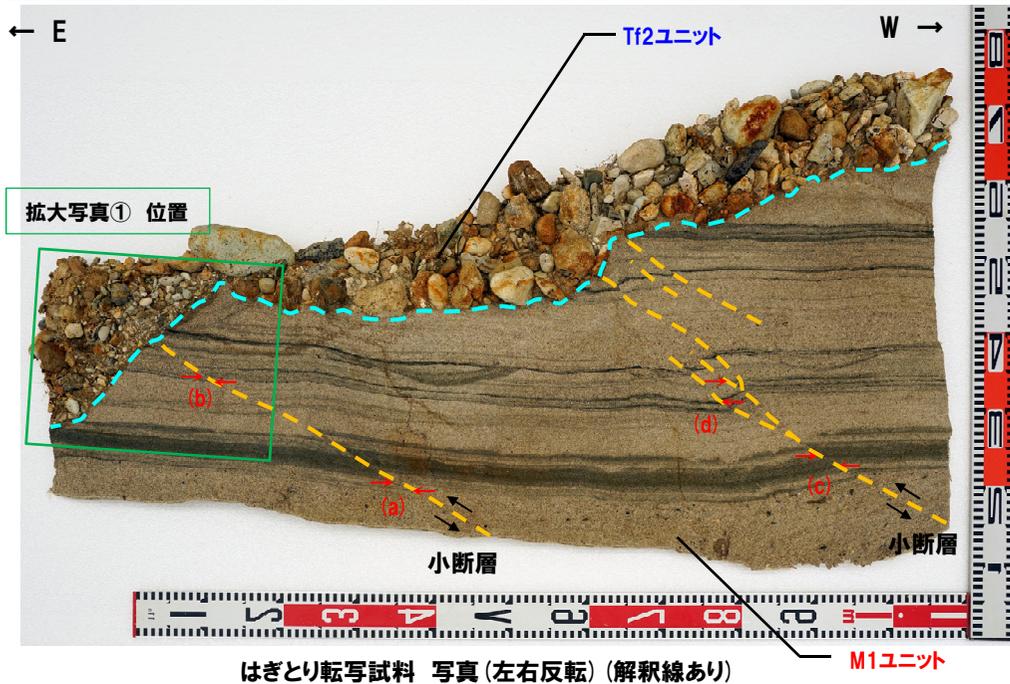
- 本はぎとり転写試料は、データ拡充に当たっての条件((1) M1ユニットにおいて、小断層による葉理のズレがTf2ユニットの基底面直下で認められること及び(2) Tf2ユニットは砂礫層であるため、Tf2ユニットの基底面直下の変位量が小さい場合においても、小断層による変位・変形の有無が確認できる比較的細粒な層相を呈すること)を満たすF-1断層に関連する小断層上端部とTf2ユニットとの関係がより明確に確認できる断面である。
- F-1断層に関連する小断層は、M1ユニットに変位を与えており、Tf2ユニットの基底面直下まで剪断面が連続し、変位が認められる。
- 小断層に顕著な見かけ変位量の減衰は認められない。
- Tf2ユニットの基底面に、小断層による変位は認められない。
- Tf2ユニットに、剪断面は認められない。
- Tf2ユニット中の礫は、基底面(チャネル壁)に沿って比較的定向配列しており、堆積構造の乱れは認められない。

← :見かけ変位量の計測箇所(砂層中の葉理のズレ)

見かけ変位量 : (a) 約24mm, (b) 約12mm  
(c) 約21mm, (d) 約25mm

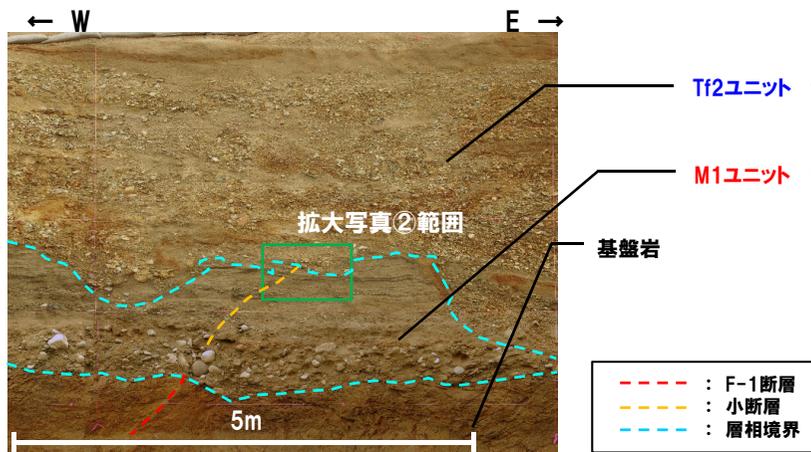
拡大写真①(解釈線あり)

- F-1断層に関連する小断層上端部とTf2ユニットとの関係を明確にするためのデータ拡充を目的として、R1.11.15現地調査時の壁面から奥行き方向に掘削を行い、M1ユニット及びTf2ユニットの層相境界付近において、露頭観察及びはぎとり転写試料を作成し、地質構造の観察を実施した。
- 本はぎとり転写試料は、R1.11.15現地調査時の壁面を再整形した断面において作成したものである。
- 本はぎとり転写試料は、前述の条件のうち(1)M1ユニットにおいて、小断層による葉理のズレがTf2ユニットの基底面直下で認められることを満たしていないが、参考として掲載する。

拡大写真①は、R1.11.7審査会合において提示したはぎとり転写試料作成前の写真を案内図として用いている。

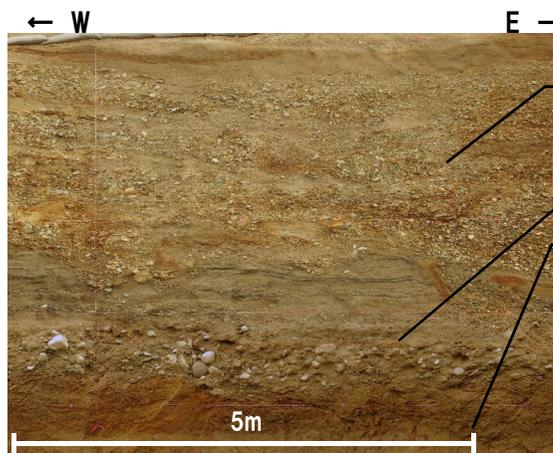
拡大写真①(解釈線なし)

Tf2ユニット

M1ユニット

基盤岩

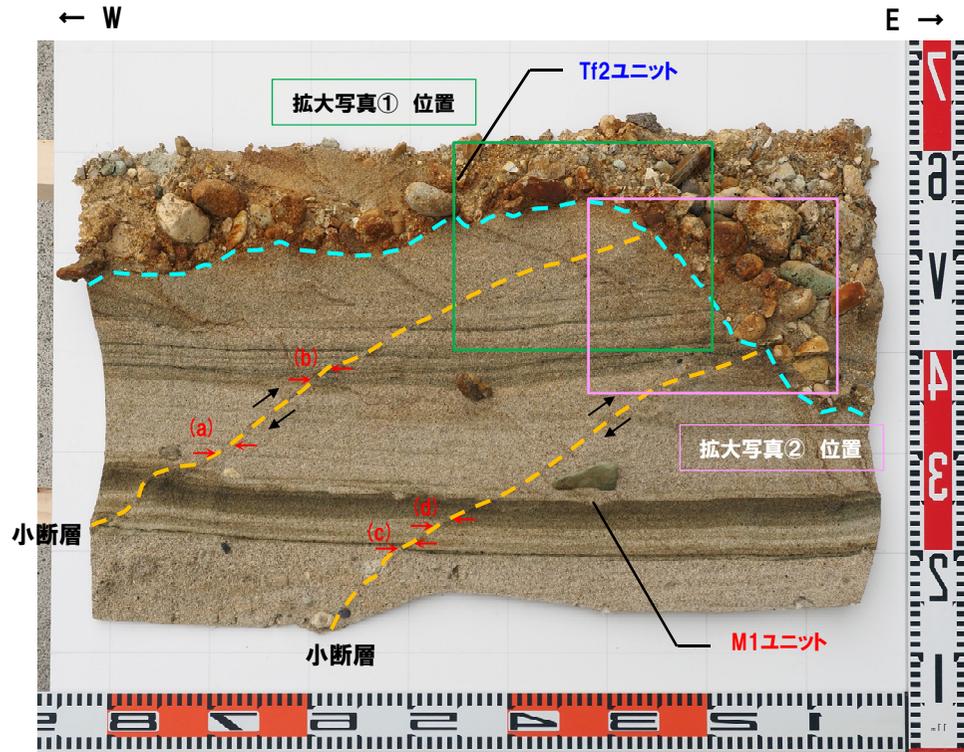
はぎとり転写試料 写真(左右反転)(解釈線あり)

- F-1断層に関連する小断層は、M1ユニットに変位を与えており、Tf2ユニットの基底面直下まで剪断面が連続し、変位が認められる。
- 小断層に顕著な見かけ変位量の減衰は認められない。
- Tf2ユニットの基底面に、小断層による変位は認められない。
- Tf2ユニットに、剪断面は認められない。
- ただし、本はぎとり転写試料は、前述の条件のうち(1)M1ユニットにおいて、小断層による葉理のスレがTf2ユニットの基底面直下で認められることを満たしていないが、参考として掲載する。

- 見かけ変位量：(a) 約12mm  
 (b) 約10mm  
 (c) 約8mm  
 (d) 約9mm

← : 見かけ変位量の計測箇所(砂層中の葉理のスレ)

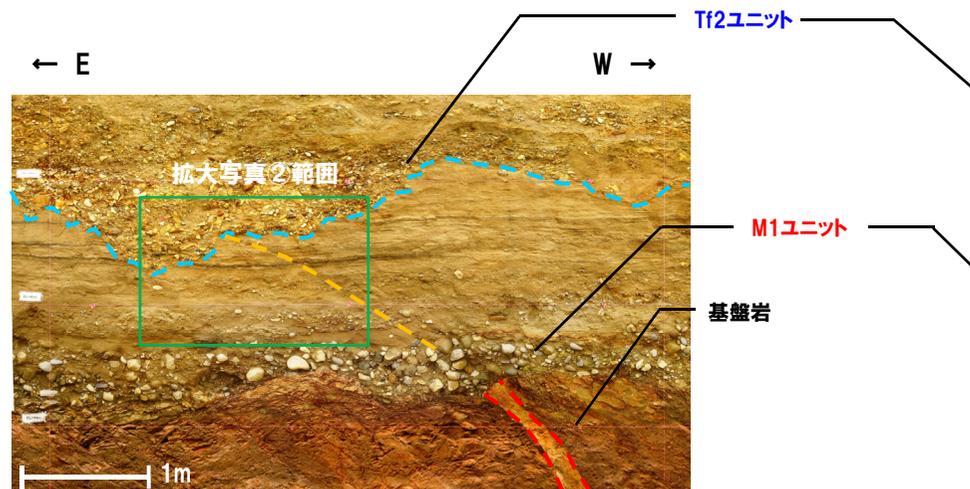
拡大写真①(解釈線あり)

- F-1断層に関連する小断層上端部とTf2ユニットとの関係を明確にするためのデータ拡充を目的として、R1.11.15現地調査時の壁面から奥行き方向に掘削を行い、M1ユニット及びTf2ユニットの層相境界付近において、露頭観察及びはぎとり転写試料を作成し、地質構造の観察を実施した。
- 本はぎとり転写試料は、R1.11.15現地調査時の壁面を再整形した断面において作成したものである。
- 本はぎとり転写試料は、前述の条件のうち(1)M1ユニットにおいて、小断層による葉理のズレがTf2ユニットの基底面直下で認められることを満たしていないが、参考として掲載する。

- - - : F-1断層
- - - : 小断層
- - - : 層相境界

拡大写真①は、R1.11.7審査会合において提示したはぎとり転写試料作成前の写真を案内図として用いている。

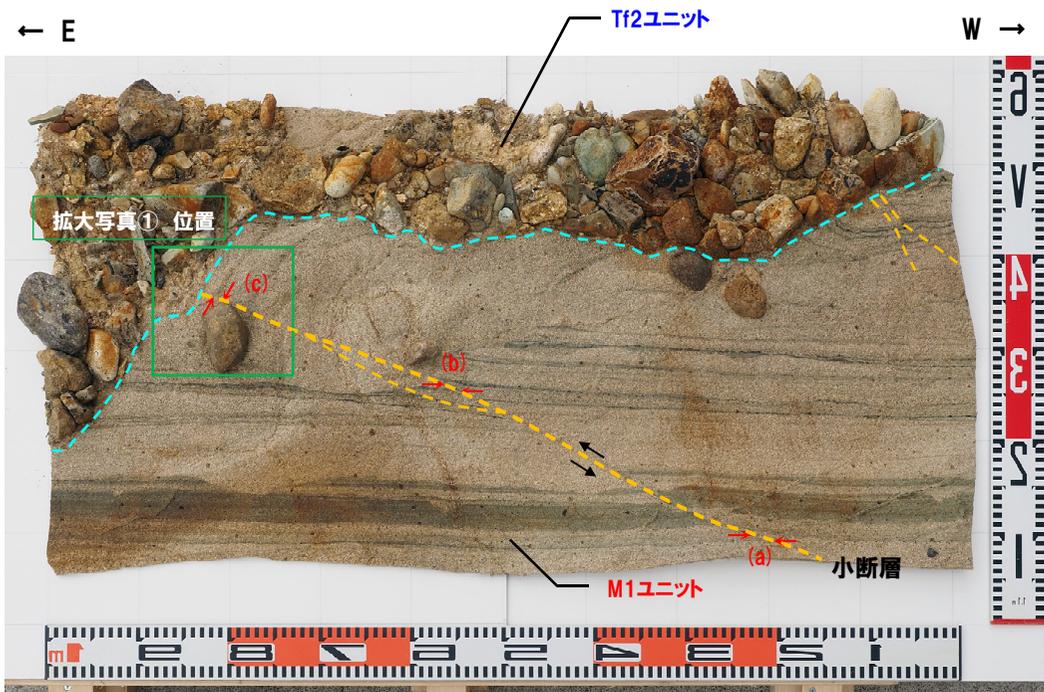
はぎとり転写試料 写真(左右反転)(解釈線あり)

- F-1断層に関連する小断層は、M1ユニットに変位を与えており、Tf2ユニットの基底面直下まで剪断面が連続し、変位が認められる。
- Tf2ユニットの基底面に、小断層による変位は認められない。
- Tf2ユニットに、剪断面は認められない。
- ただし、本はぎとり転写試料は、前述の条件のうち(1)M1ユニットにおいて、小断層による葉理のズレがTf2ユニットの基底面直下で認められることを満たしていないが、参考として掲載する。

← : 見かけ変位量の計測箇所(砂層中の葉理等のズレ)

見かけ変位量 : (a) 約23mm  
(b) 約18mm  
(c) 約11mm

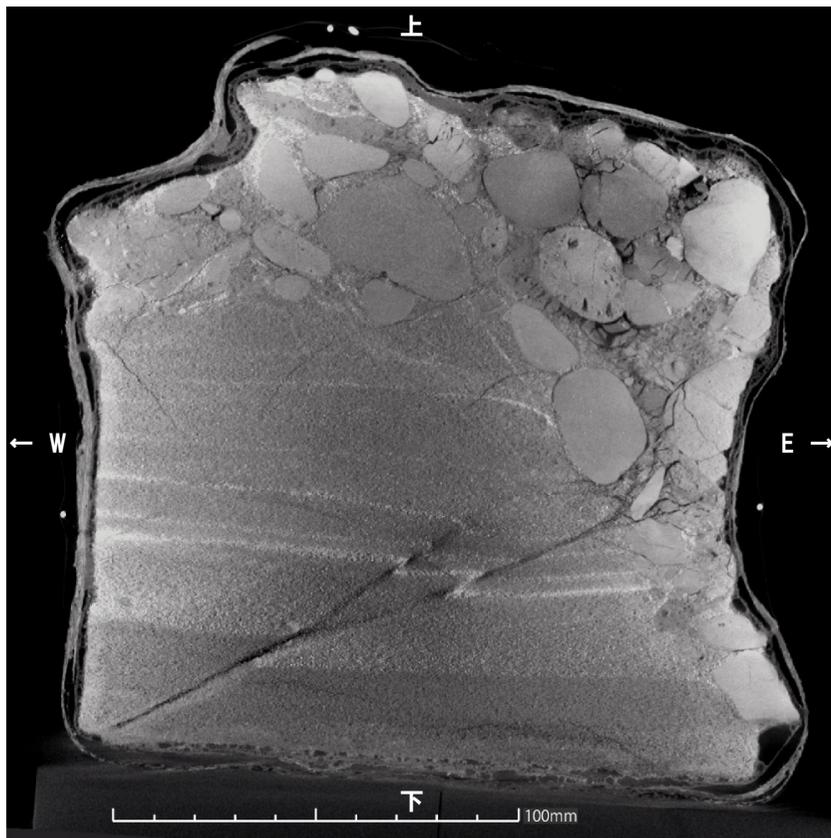
マイクロフォーカスX線CT画像 (解釈線なし)  
(断面(D):ブロック試料中央断面から約0.5cm手前方向)

【マイクロフォーカスX線CT 撮影条件】  
○画素サイズ : 106 μm/pixel

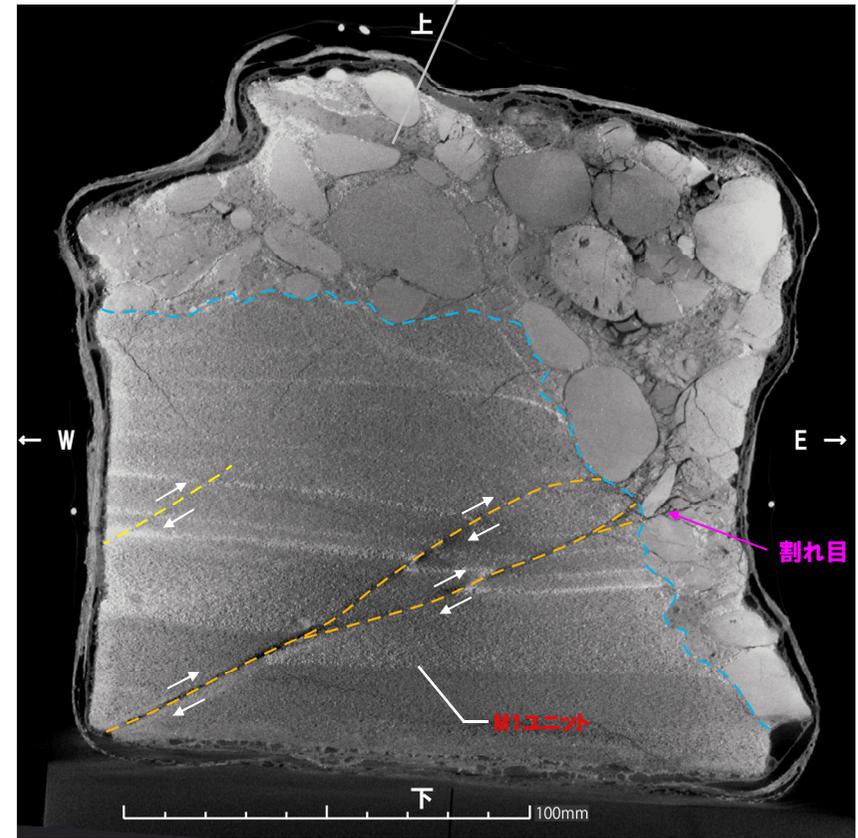
マイクロフォーカスX線CT画像 (解釈線あり)  
(断面(D):ブロック試料中央断面から約0.5cm手前方向)

○Tf2ユニット中の割れ目については、奥行き方向の断面では不明瞭且つ網目状の空隙に見え、系統性を有するものではないこと及びデータ拡充の結果、既往評価のとおりF-1断層に関連する小断層はTf2ユニットに変位・変形を与えていないと判断されることから、ブロック試料採取後の除荷及び乾燥収縮等に起因する亀裂であると考えられる。

--- : Tf2ユニットの基底面  
--- : 小断層
