泊発電所3号炉

地盤(敷地の地質・地質構造)に関するコメント回答 (Hm2段丘堆積物の堆積年代に関する検討)

令和2年7月21日
北海道電力株式会社

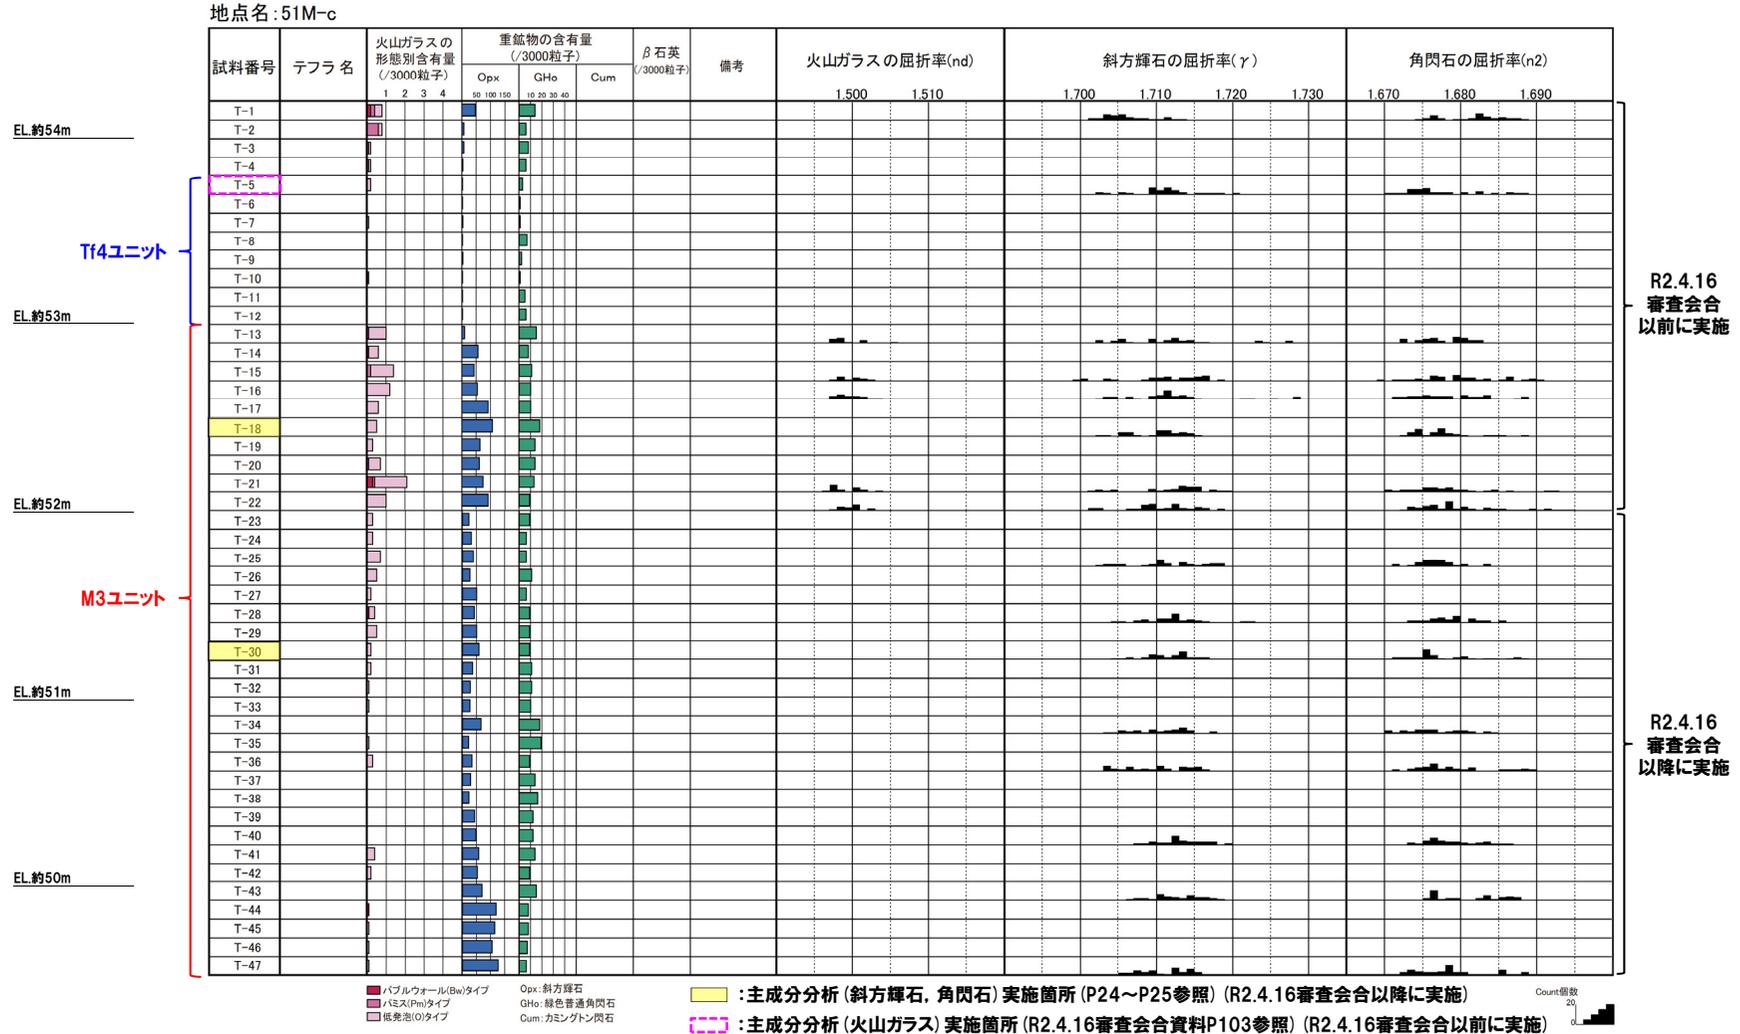
51M-c 火山灰分析結果

- 重鉱物(斜方輝石及び角閃石)の屈折率測定及び主成分分析の結果, M1ユニット及びM3ユニットに明瞭な差異は認められない。
- 一方, 標高約47m~約49mの範囲においては, 重鉱物のうち, 斜方輝石の含有量が増加する傾向が認められる(次頁緑囲みの範囲)。

- 重鉱物(斜方輝石及び角閃石)の屈折率測定及び主成分分析の結果、M1ユニット及びM3ユニットに明瞭な差異は認められない。
- 一方、標高約47m～約49mの範囲においては、重鉱物のうち、斜方輝石の含有量が増加する傾向が認められる。
- 斜方輝石の含有量は、標高約47m～約49mの範囲において増加する傾向が認められるが、当該範囲には、M1ユニットとM3ユニットの境界が存在する。
- M1ユニットとM3ユニットの境界には堆積環境の変化が存在することから、斜方輝石の含有量の増加は、これに対応するものと考えられる。

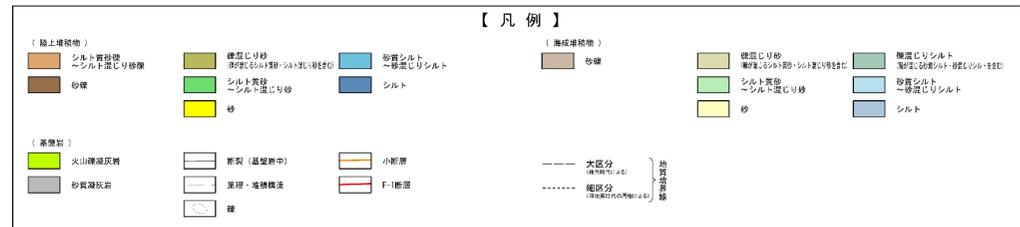
開削調査箇所(北側) 北側壁面スケッチ

- 斜方輝石の含有量を開削調査箇所(北側)北側壁面スケッチに重ねたものを下図に示す。
- 斜方輝石の含有量は、標高約47m~約49mの範囲において増加する傾向が認められるが、当該範囲には、M1ユニットとM3ユニットの境界が存在する。
- M1ユニットとM3ユニットの境界には堆積環境の変化(①)が存在することから、斜方輝石の含有量の増加は、これに対応するものと考えられる。

- ①本調査箇所東部において、海成堆積物中には、明瞭な侵食面は認められないものの、以下のことから、標高47.5m付近を境に、下位はM1ユニットに、上位はM3ユニットに区分される。
- ・Tf2ユニットは、M1ユニットを侵食しているが、指交関係で堆積している状況が認められないことから、Tf2ユニットの堆積開始時には、M1ユニットの堆積はほぼ終了しており、M1ユニットの上面は、旧地形面を一時的に形成していたものと判断される。
 - ・Tf2ユニットの上面は、平坦であることに加え、Tf2ユニットの上位に認められるM3ユニット中の堆積構造に、水平方向の不連続が認められないことから、Tf2ユニットの堆積終了時には、M1及びTf2ユニットの上面は、連続的で、平坦な旧地形面を一時的に形成していたものと判断される。

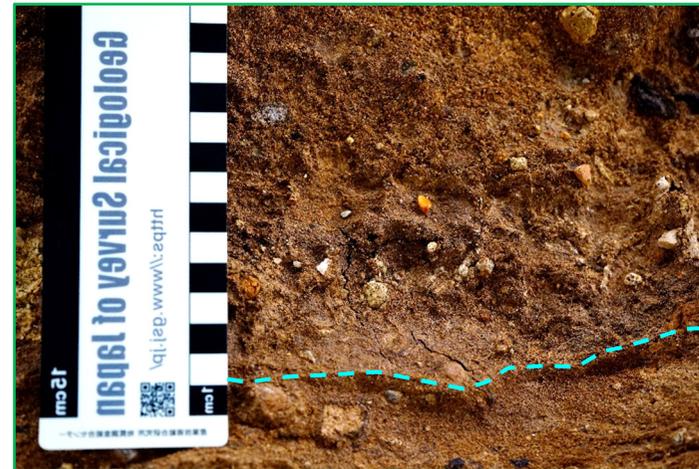
拡大写真① (左右反転) (解釈線あり)

- 海成堆積物 (M1ユニット) は明褐灰～褐灰色を呈する砂で、細粒～中粒砂からなり、淘汰が良い。
- 遷移部 (Ts3ユニット) は褐灰色を呈するシルト混じり砂で、細粒～中粒砂がパッチ状に分布し、風化した亜円礫が点在する。また、シルトの偽礫及び塊状の黒色のブロックが認められる。基底面は下位の海成堆積物を侵食している。
- 斜面堆積物 (Ts3ユニット) は暗褐灰色を呈する礫混じりシルト混じり砂で、クサリ礫化した亜円礫及び塊状の黒色のブロックが認められる。
- 盛土は暗褐灰色を呈するシルト混じり礫質砂～礫混じり砂～礫混じりシルト質砂で、層相変化が著しく、不均質な層相を示す。新鮮な角礫が混じる。
