## 2.2.1 地層区分の整理

### ②南側壁面の背後法面天端付近の詳細スケッチ-まとめ(1/3)-

## ②-1 開削調査箇所(南側)の全体俯瞰図

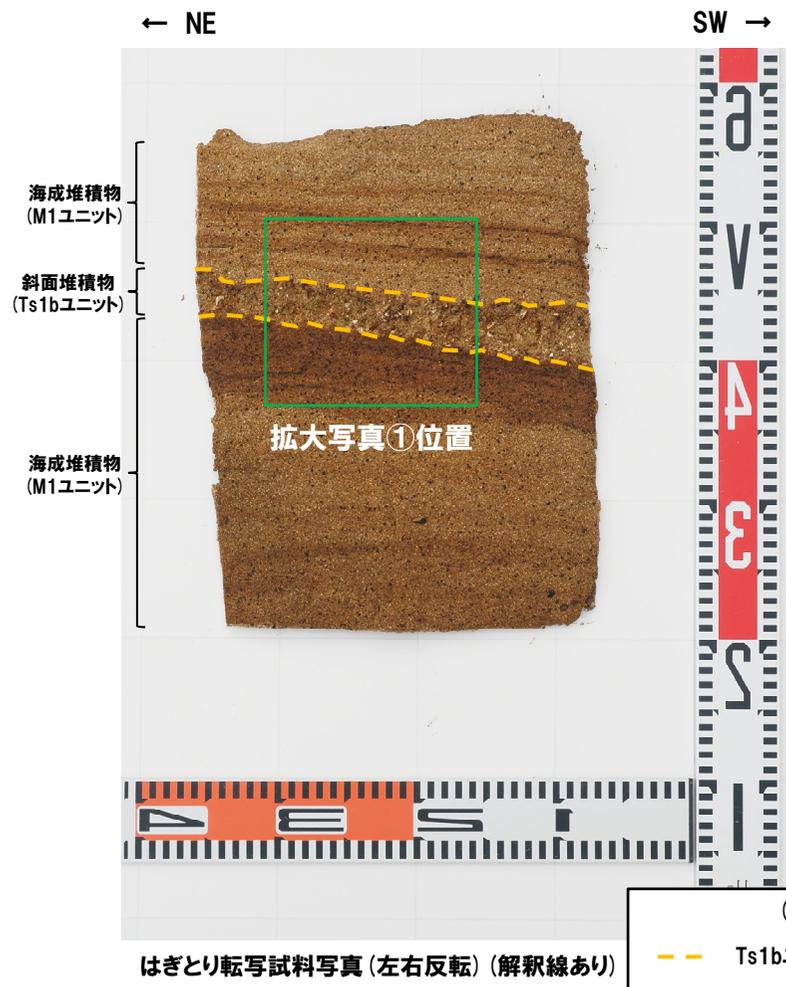
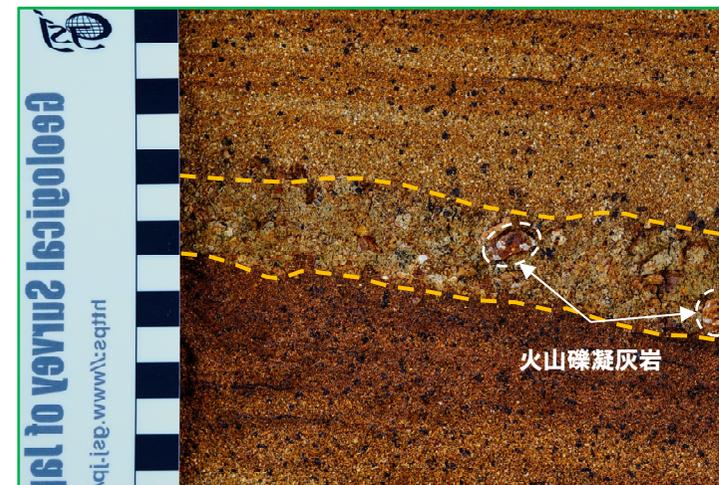
拡大写真① (左右反転) (解釈線あり)

- 海成堆積物 (M1ユニット) は明褐灰～褐灰色を呈する砂で、細粒～中粒砂からなり、淘汰が良い。平行葉理が発達する。
- 斜面堆積物 (Ts1bユニット) は淡褐灰色を呈する礫質砂で、下位の海成堆積物を侵食している。旧海食崖を形成する基盤岩である火山礫凝灰岩由来と考えられる角礫 (約10mm以下主体) が認められる。
- なお、Ts3ユニットと同様な特徴を有する遷移部は確認されない。

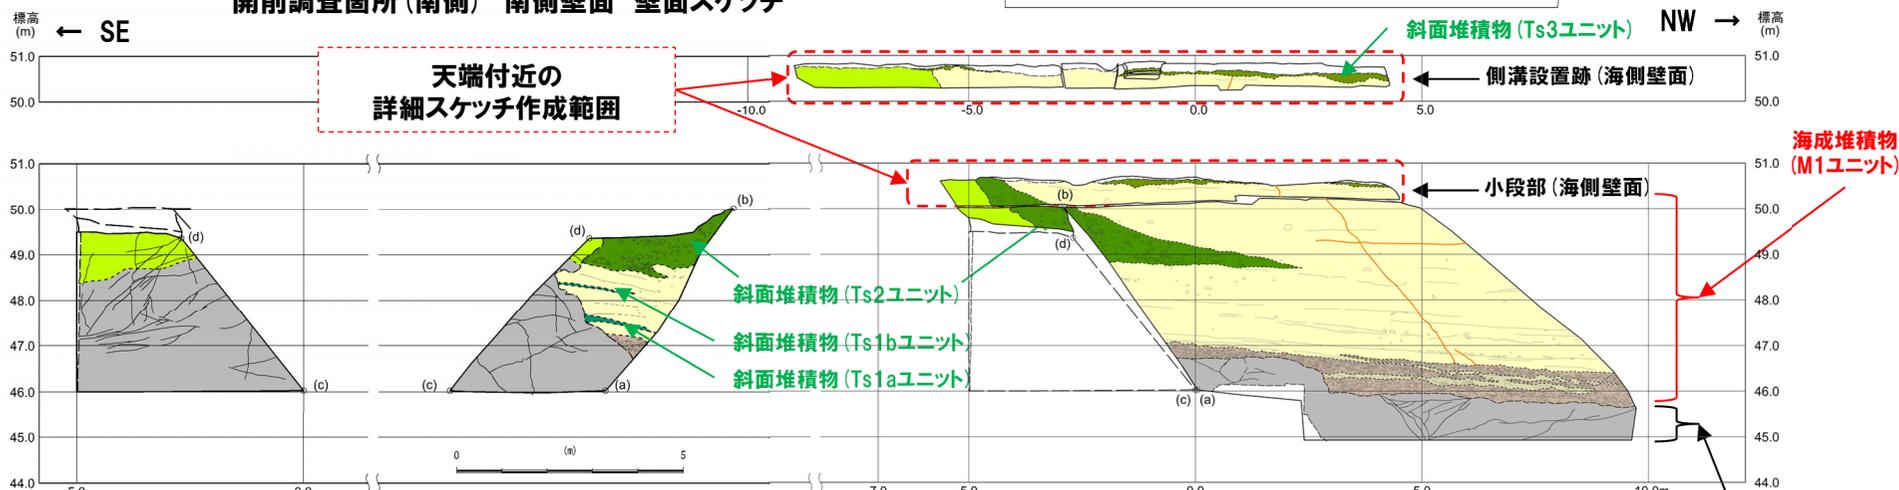
開削調査箇所(南側) 南側壁面の背後法面 壁面スケッチ

- 先に整理した各堆積物及び盛土の特徴に基づき、南側壁面の背後法面天端付近の詳細スケッチを作成した(詳細はP100～P139参照)。
- 詳細スケッチは、Ts3ユニットの分布を広く確認するため、海側壁面も対象とし、作成に当たっては、R2.4.16審査会合以降、フリーフレームの追加撤去を実施した。
- 対象壁面は以下のとおり。
  - ・側溝設置跡(海側壁面)(P100～P107参照)
  - ・側溝設置跡(山側壁面)(P108～P115参照)
  - ・小段部海側壁面(P116～P123参照)
  - ・海側壁面(P124～P133参照)
  - ・横断掘削箇所(P134～P139参照)
- Ts3ユニットのうち、遷移部の代表的な層相は、シルト混じり砂である。
- このため、礫混じりシルト混じり砂の中に、シルト混じり砂が分布する範囲を遷移部が分布する範囲と評価し、詳細スケッチに示した。

- Ts3ユニットは一部断続的ではあるが、南側壁面の背後法面天端付近において、広く分布する状況が認められる。

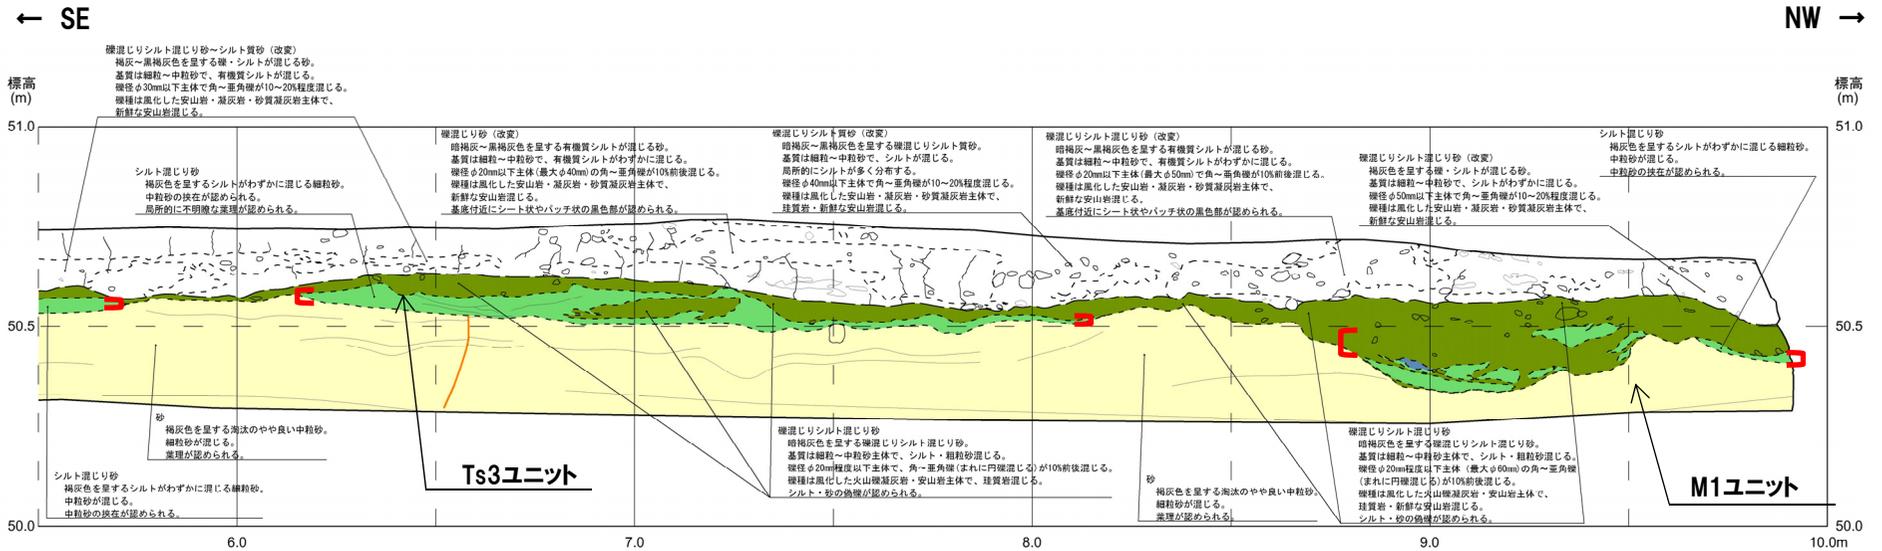
開削調査箇所(南側) 側溝設置跡(海側壁面) スケッチ(範囲D)

**[ ]** : 遷移部の分布範囲

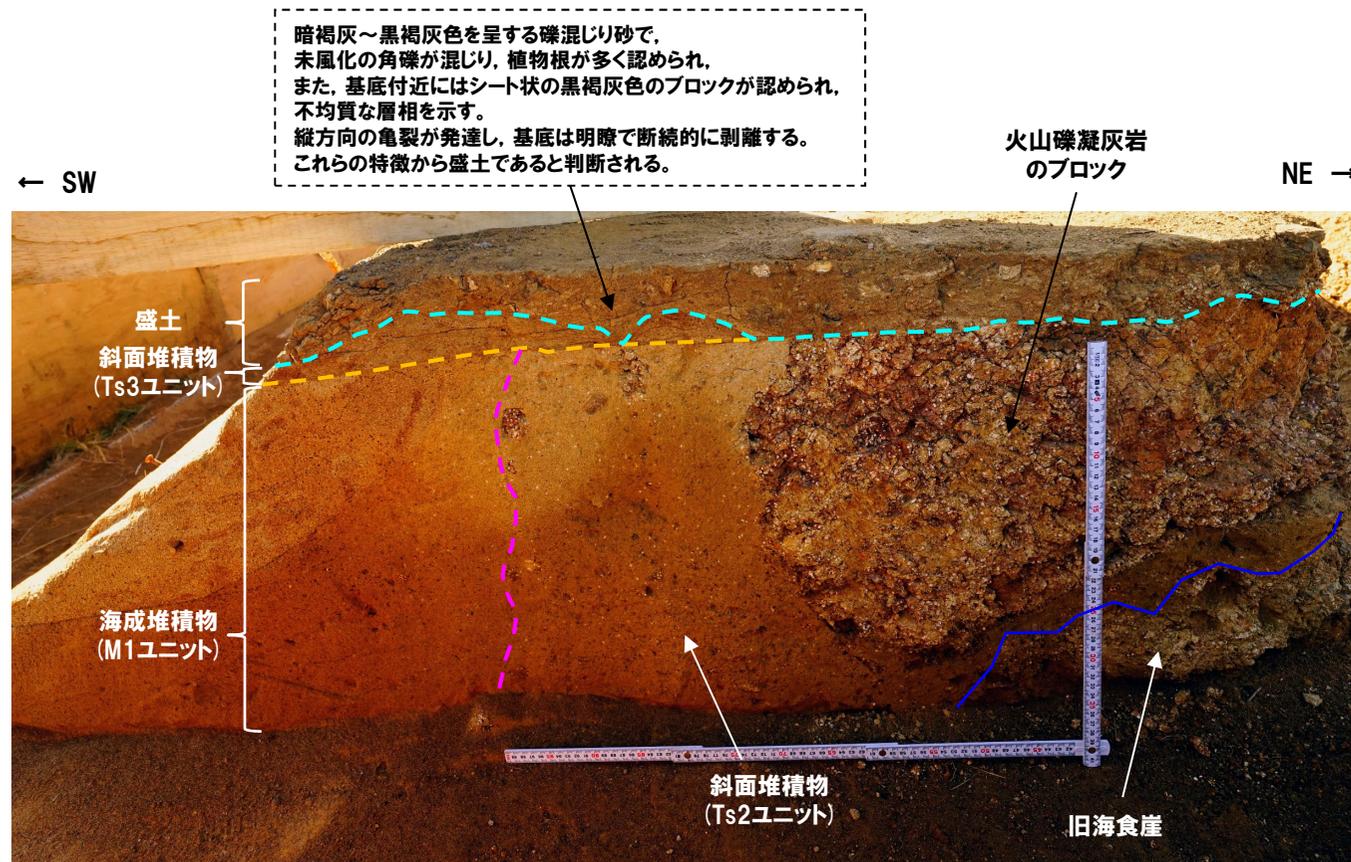
拡大写真(横断掘削箇所③ 北側壁面)(解釈線あり)

- 南側壁面の背後法面において旧海食崖を確認した箇所の南東側における盛土の分布状況について、R2.4.16審査会合以降に実施した横断掘削箇所③において確認した。
- 当該箇所海側においては、下位よりTs2ユニットと同標高に分布するものと考えられる斜面堆積物、M1ユニット、Ts3ユニット及び盛土が認められる。
- 当該箇所の南側壁面においては、旧海食崖を形成する基盤岩である火山礫凝灰岩の上位に直接盛土が分布する状況が認められる(前頁参照)。
- なお、開削調査箇所(南側)付近においては、敷地造成時に基盤岩を含め約5~15mの切り取りがなされており(P393参照)、切り取り後、一様に盛土がなされている。

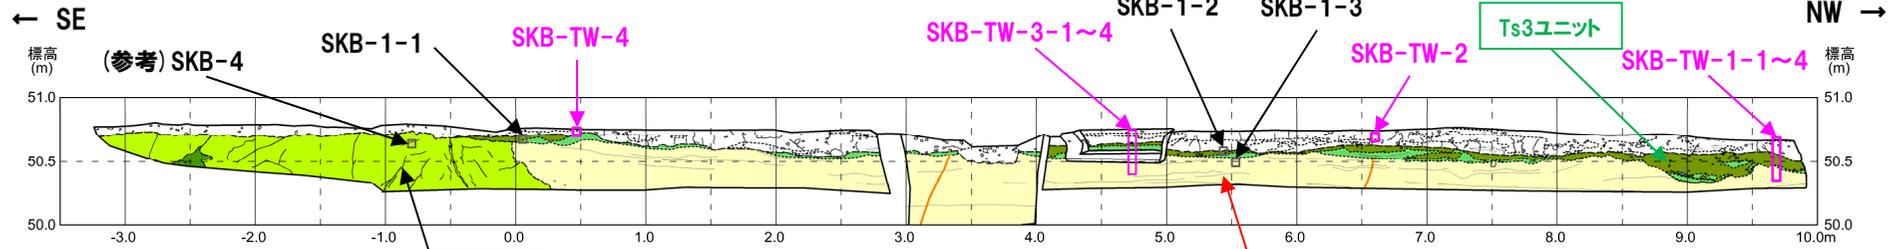
開削調査箇所(南側) 南側壁面の背後法面 壁面スケッチ

- 盛土, Ts3ユニット(遷移部含む)及びM1ユニットについて, より微細な特徴を明らかにするため, 薄片観察を行った。
- 薄片観察の結果, 各堆積物及び盛土には異なる特徴(次頁参照)が認められる。
