2.2.2 地層区分の妥当性

④-1 追加開削調査箇所 層相確認-はぎとり転写試料(斜面堆積物①)(3/3) -

2.2.3 南側壁面への連続性

3. 小断層の影響範囲に関する検討

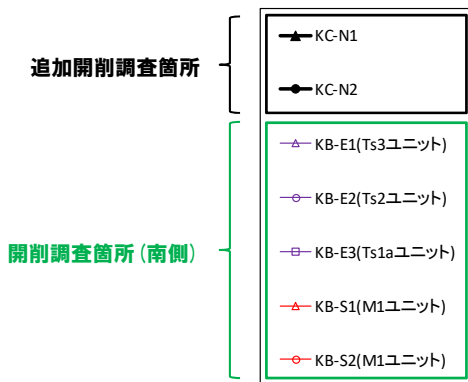
円磨度印象図(Krumbein, 1941)

- 試料採取箇所(KC-N1及びKC-N2)から採取した礫について、礫の球形度^{※1}及び円磨度^{※2}を確認した。
- 試料採取箇所別の球形度及び円磨度の頻度(%)を本頁及び次頁に示す。

○斜面堆積物の球形度は0.4~1.0の範囲(平均値:0.63)であり、開削調査箇所(南側)南側壁面に認められる海成堆積物(M1ユニット)(0.3~0.9の範囲(平均値:0.59~0.62))及び開削調査箇所(南側)南側壁面の背後法面に認められる斜面堆積物(Ts1ユニット(Ts1aユニット), Ts2ユニット及びTs3ユニット)(0.3~0.9の範囲(平均値:0.62~0.67))と同様な値を示す。

○斜面堆積物の円磨度は0.2~0.8の範囲(平均値:0.36~0.42)であり、開削調査箇所(南側)南側壁面に認められる海成堆積物(M1ユニット)(0.3~0.9の範囲(平均値:0.58~0.62))と比較して、低い傾向が認められる。

○また、斜面堆積物の円磨度は、Ts2ユニット(0.2~0.8の範囲(平均値:0.47))及びTs3ユニット(0.1~0.7の範囲(平均値:0.36))と概ね同様な値を示す。

※2 円磨度は、Krumbein(1941)の円磨度印象図に照合させ、9段階(0.1~0.9)で評価した。

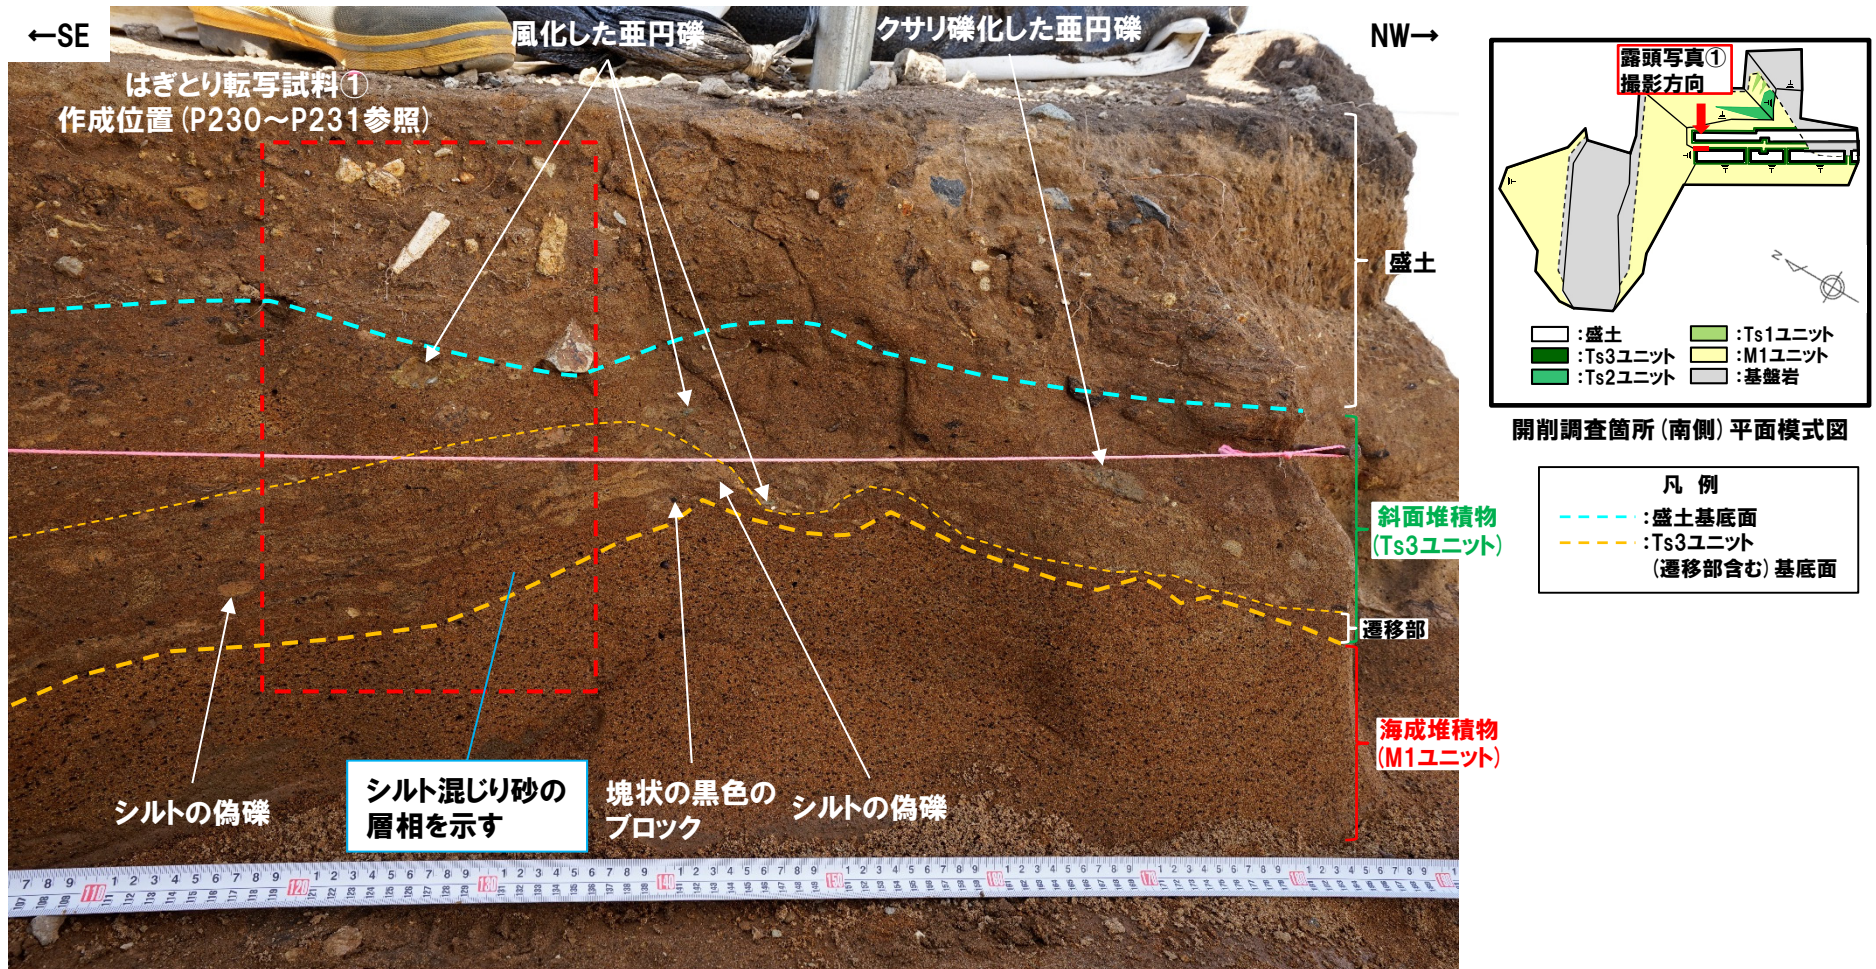
露頭写真① (側溝設置跡 (海側壁面) を望む (解釈線あり))

- 2.2.1章及び2.2.2章において、南側壁面の背後法面天端付近に認められる各堆積物及び盛土の地層区分を行い、その妥当性を確認した。
- 当該範囲においては、海成堆積物 (M1ユニット)、下位の海成堆積物 (M1ユニット) を侵食して堆積する斜面堆積物であるTs3ユニット (遷移部含む) 及び盛土が連続して分布する (下写真参照)。
- 本章においては、地層区分の妥当性が確認された背後法面天端付近のTs3ユニットについて、南側壁面のTs3ユニットとの連続性を確認した。

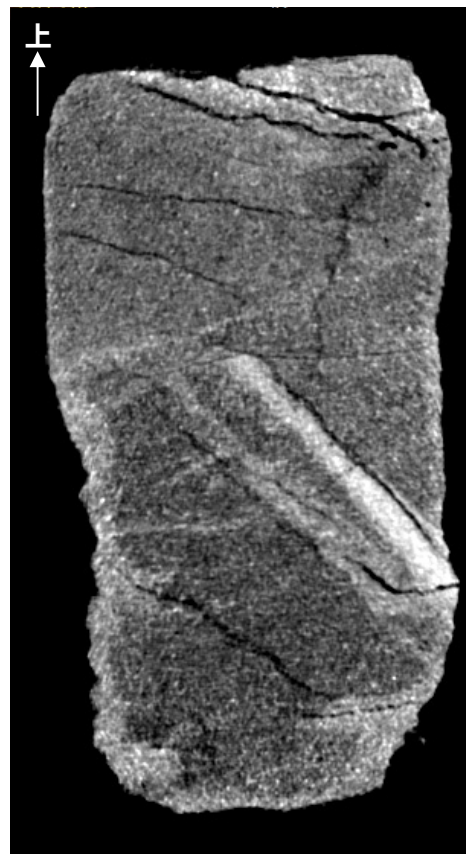
- 複数断面において、奥行き方向に遷移部 (Ts3ユニット) 及び斜面堆積物 (Ts3ユニット) の連続性を確認した。
- 各断面において、海成堆積物 (M1ユニット) に対応する箇所の上位に、遷移部 (Ts3ユニット) に対応する箇所が認められ、奥行き方向への連続性が認められる。

X線CT画像 (傾斜方向断面, 解釈線あり)
 (断面(A): 研磨片作成位置断面から手前方向に約5mmの位置)

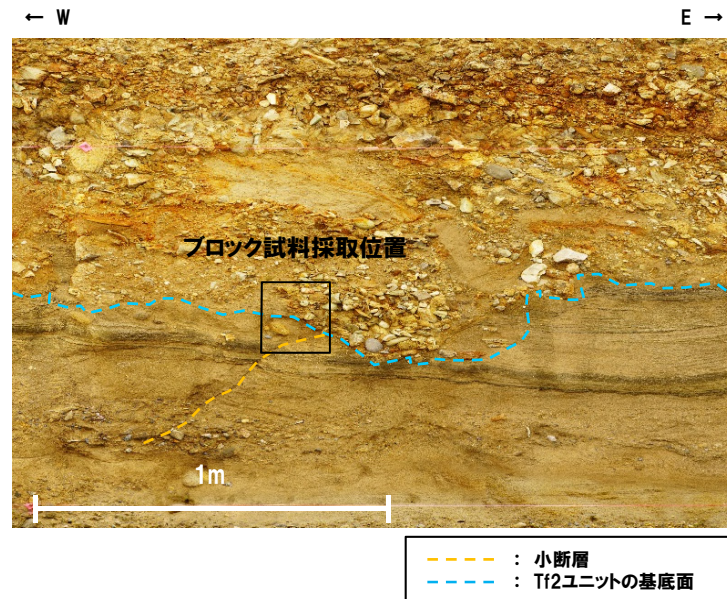
開削調査箇所(北側)北側壁面
小断層上端付近 拡大写真

- 北側壁面において採取したブロック試料について、マイクロフォーカスX線CT画像により、内部構造を観察した。
- はぎとり転写試料と同様、F-1断層に関連する小断層は、ブロック試料中で明瞭に2条に分岐している。
- 分岐した2条の小断層は、それぞれTf2ユニットの基底面(チャンネル壁)直下まで変位を与えている。
- 小断層の見かけ変位量は、ブロック下方で約13mm(次頁図(a))、上方で2条に分岐した後も計約13mm(次頁図(b)及び(c)の合計)であり、変位量の減衰は認められない。
- Tf2ユニットの基底面(チャンネル壁)に、2条の小断層による変位は認められない。
- Tf2ユニット中に、剪断面は認められない。
- Tf2ユニット中に、堆積構造の乱れ等は認められない。
