2.2.2 地層区分の妥当性

②硬度測定結果-まとめ(1/2)-

③火山灰分析-まとめ-

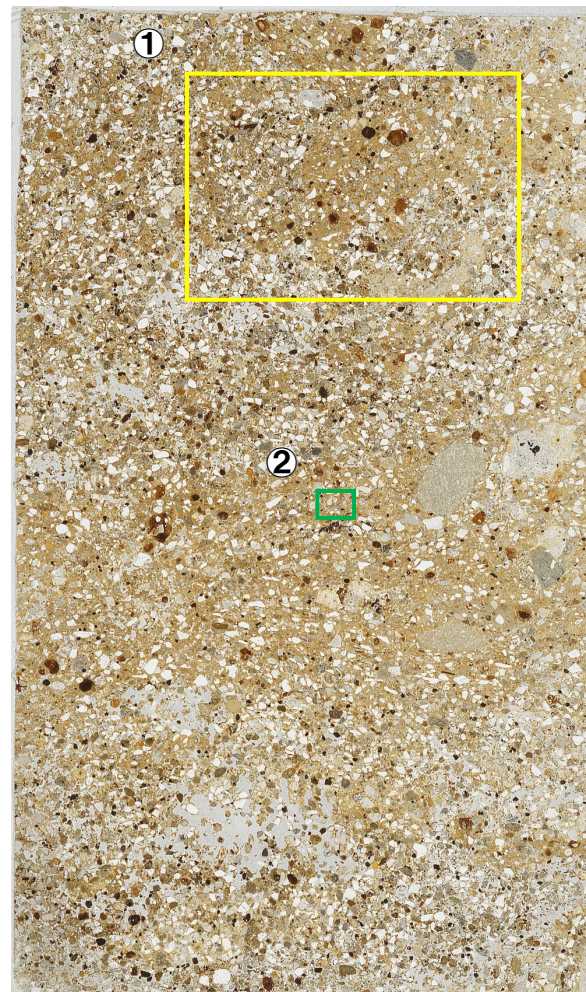
①薄片観察-SKB-S-3(1/2)-

【SKB-S-3(盛土)】

- 褐色～黄褐色を呈する粘土鉱物及び泥粒径の碎屑物が薄片試料全体に認められ、局所的に卓越して多い箇所(拡大写真①)が認められる。
- 角ばった砂粒径の碎屑物を主体とし、丸みを帯びた砂粒径の碎屑物が混じり、細礫サイズの流紋岩及びデイサイトの円礫が認められる。
- 植物片(拡大写真②)が認められる。

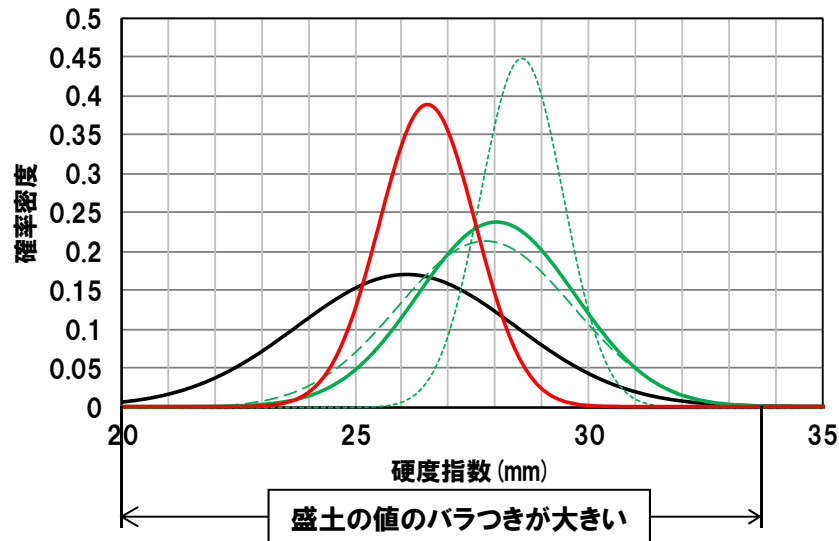
硬度指数の正規分布曲線

硬度指数の平均値及び標準偏差

測定実施箇所	平均値 (mm)	標準偏差 (mm)	
盛土	15箇所	26.1	2.34	
Ts3 ユニット	20箇所	28.0	1.68	
	Ts3ユニット (遷移部除く)	14箇所	27.8	1.88
	遷移部*	6箇所	28.6	0.89
M1ユニット	14箇所	26.5	1.03

- 海成堆積物(M1ユニット), 斜面堆積物(Ts3ユニット)及び盛土の地層区分の妥当性確認のため, 南側壁面の背後法面において, R2.4.16審査会合以降に追加で硬度測定を実施した。
- 硬度測定は, 海成堆積物(M1ユニット), 斜面堆積物(Ts3ユニット)及び盛土を基本に測定を実施し, 測定において十分な層厚を有する遷移部が認められる箇所では, 遷移部についても測定を実施した。
- 測定は, 基質を対象とした。
- 硬度測定の結果, 各堆積物及び盛土において以下の特徴が認められる。
 - ・盛土及びM1ユニットは, Ts3ユニットに比べ, 値が小さい傾向が認められる。
 - ・盛土は, M1ユニット及びTs3ユニットに比べ, 値のバラつきが大きい傾向が認められる。
- なお, 盛土及びM1ユニットがTs3ユニットに比べ, 値が小さい傾向が認められることは, 南側壁面における既往の硬度測定結果と調和的である(P178参照)。

- 各堆積物及び盛土において認められる異なる硬度の特徴は, 層相確認における特徴と調和的である。
 - ・M1ユニットがTs3ユニットに比べ, 値が小さい傾向が認められることは, 層相観察において認められる淘汰が良い砂層であるという特徴と調和するものと考えられる。
 - ・盛土がTs3ユニットに比べ, 値が小さい傾向が認められることは, 盛土が自然地盤ではなく, 人工構造物であることに起因するものと考えられ, 層相観察において認められる亀裂が発達するという特徴も影響する場合があると考えられる。
 - ・盛土がM1ユニット及びTs3ユニットに比べ, 値のバラつきが大きいことは, 層相観察において認められる層相変化が著しく, 不均質な層相を示すという特徴と調和するものと考えられる。

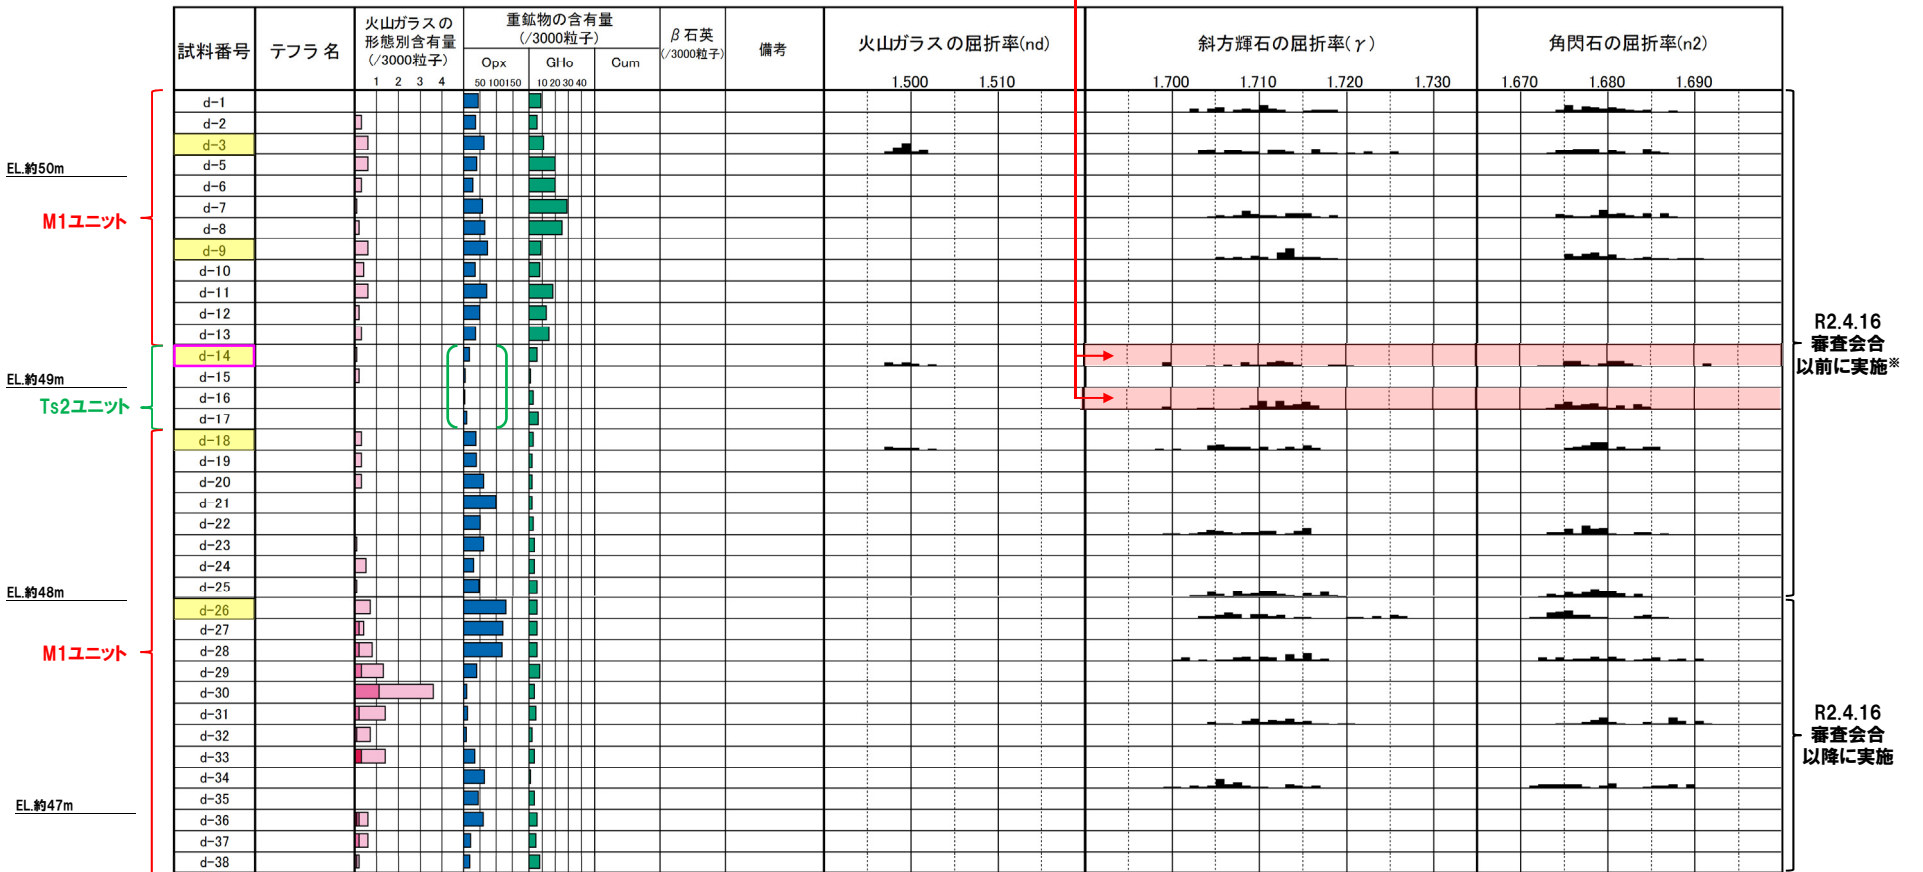
SKB-d' 及びSKB-d
火山灰分析結果

- 重鉱物(斜方輝石及び角閃石)の屈折率測定の結果, Ts3ユニットとTs1ユニット(Ts1aユニット及びTs1bユニット)及びTs2ユニットは, 概ね同様な範囲に分布し, 特有なピークは認められない。
- 斜方輝石の含有量は, 一部例外は認められるものの, Ts2ユニットが認められる範囲(標高49m程度)においては, 減少する傾向が認められる(次頁~P183緑囲みの範囲)。
- なお, Ts1ユニット(Ts1aユニット及びTs1bユニット)及びTs3ユニットは層厚が薄いため, 傾向の変化を把握することは難しい状況である。

特有なピークは認められず、概ね同様な範囲に分布

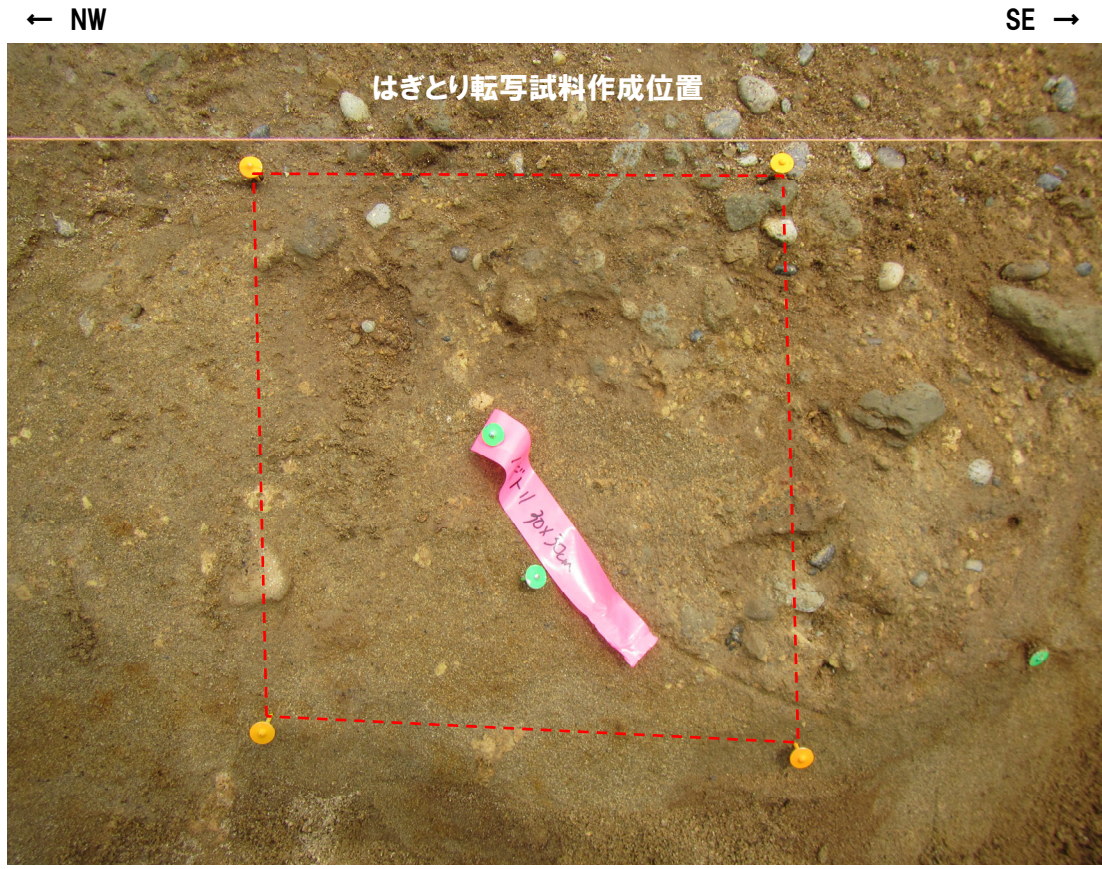
拡大写真

④-1 追加開削調査箇所 層相確認-はぎとり転写試料(斜面堆積物①) (1/3) -

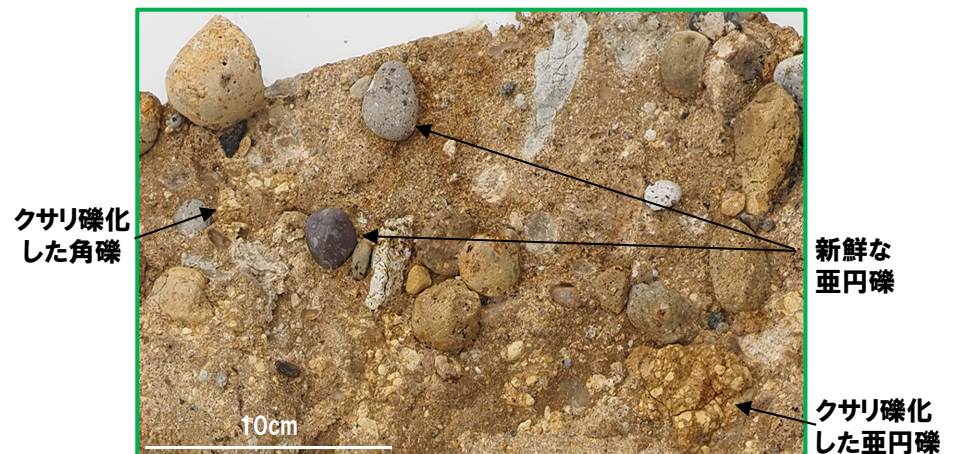
はぎとり転写試料写真(左右反転)(解釈線あり)

- 海成堆積物(M1ユニット)は明褐灰色を呈する砂で、細粒～中粒砂からなる。
- 斜面堆積物は褐～明褐灰色を呈する砂礫である。
- 旧海食崖を形成する基盤岩である火山礫凝灰岩及び凝灰角礫岩由来と考えられるクサリ礫化した角～亜円礫(約5～30mm主体)が認められる。また珪質岩等の基盤岩由来でない新鮮な亜円礫(約20mm以下主体)を含む。
- 斜面堆積物の特徴は、開削調査箇所(南側)南側壁面の背後法面に認められる斜面堆積物(Ts2ユニット)と類似する。
- なお、Ts3ユニットと同様な特徴を有する遷移部は確認されない。
