## 2.2.1 地層区分の整理

### ②南側壁面の背後法面天端付近の詳細スケッチ-まとめ(1/3)-

## ②-1 開削調査箇所(南側)の全体俯瞰図

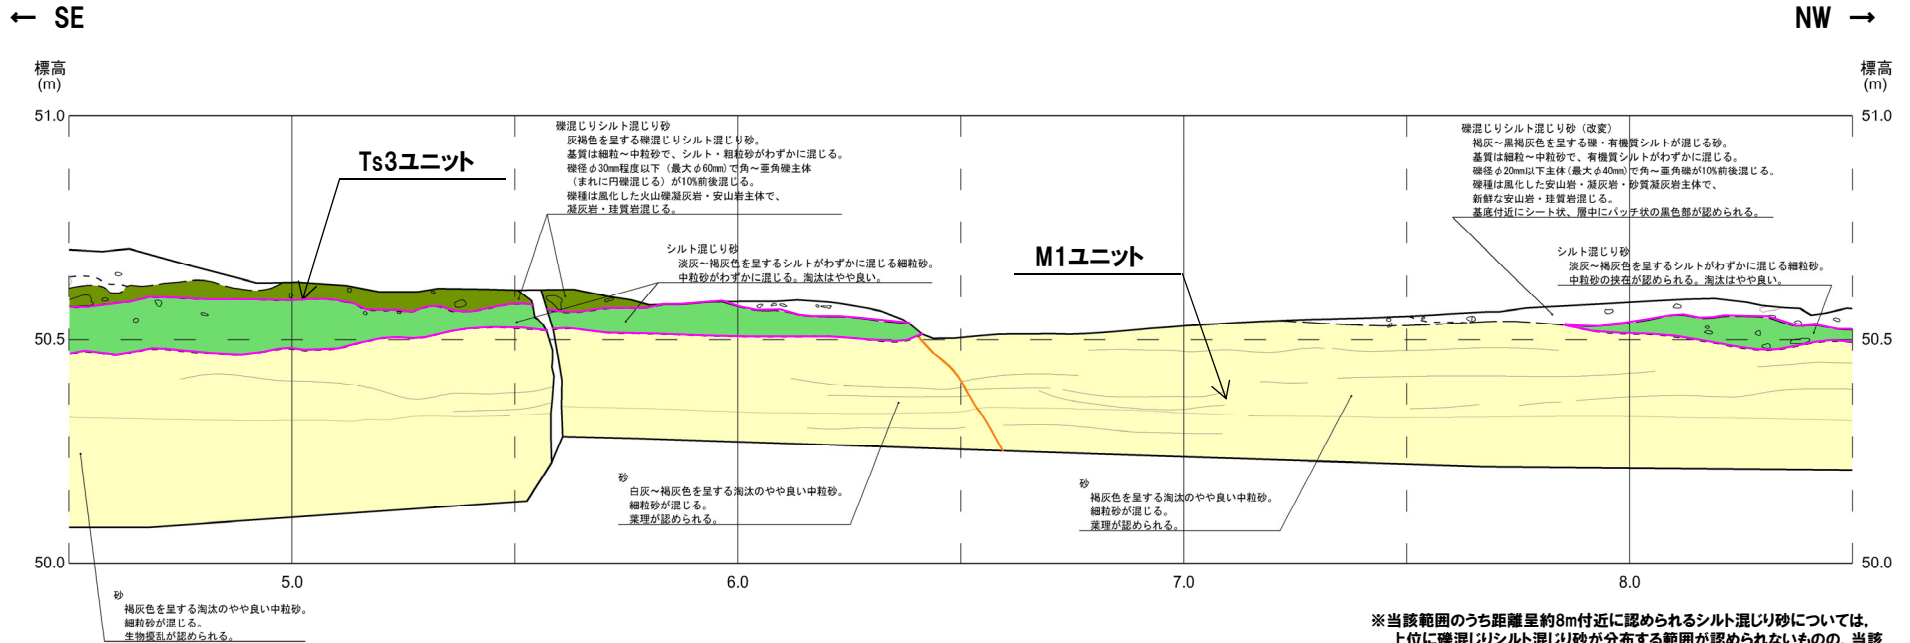
開削調査箇所(南側)小段部(海側壁面) スケッチ(範囲C)

\*当該範囲のうち距離呈約8m付近に認められるシルト混じり砂については、上位に礫混じりシルト混じり砂が分布する範囲が認められないものの、当該範囲の南西側に位置する側溝設置跡(山側壁面)に認められる遷移部の分布範囲(P107参照)との連続性を踏まえ、遷移部として評価している。

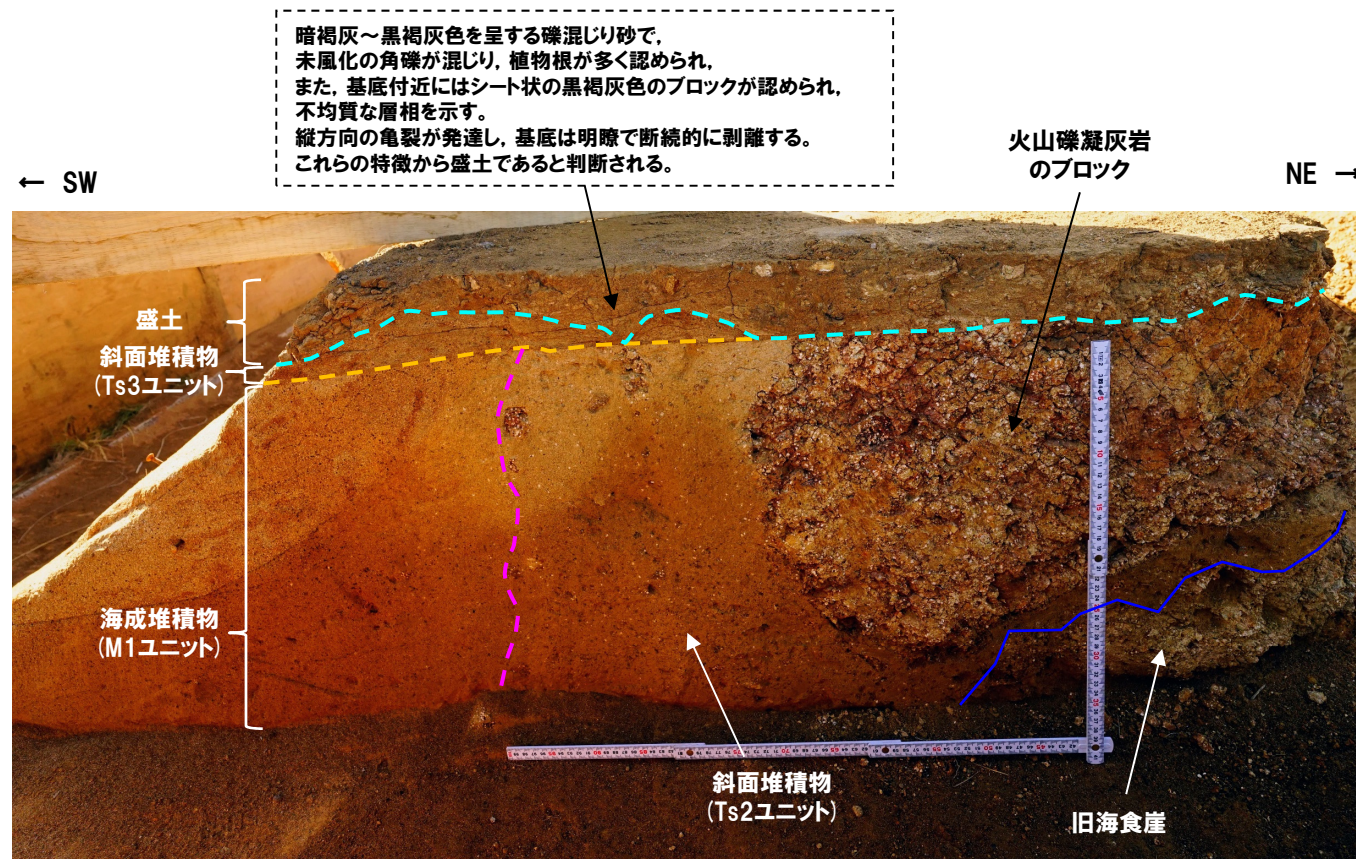
拡大写真(横断掘削箇所③ 北側壁面)(解釈線あり)

- 南側壁面の背後法面において旧海食崖を確認した箇所の南東側における盛土の分布状況について、R2.4.16審査会合以降に実施した横断掘削箇所③において確認した。
- 当該箇所海側においては、下位よりTs2ユニットと同標高に分布するものと考えられる斜面堆積物、M1ユニット、Ts3ユニット及び盛土が認められる。
- 当該箇所の南側壁面においては、旧海食崖を形成する基盤岩である火山礫凝灰岩の上位に直接盛土が分布する状況が認められる(前頁参照)。
- なお、開削調査箇所(南側)付近においては、敷地造成時に基盤岩を含め約5~15mの切り取りがなされており(P463参照)、切り取り後、一様に盛土がなされている。
