大間原子力発電所審査資料				
資料番号	OM1-CA127-R01			
提出年月日	2020年8月5日

大間原子力発電所 敷地の地質・地質構造 (コメント回答 その11) (補足説明資料)

2020年8月 電源開発株式会社 大間原子力発電所 敷地の地質・地質構造 (コメント回答 その11)

2020年8月5日電源開発株式会社

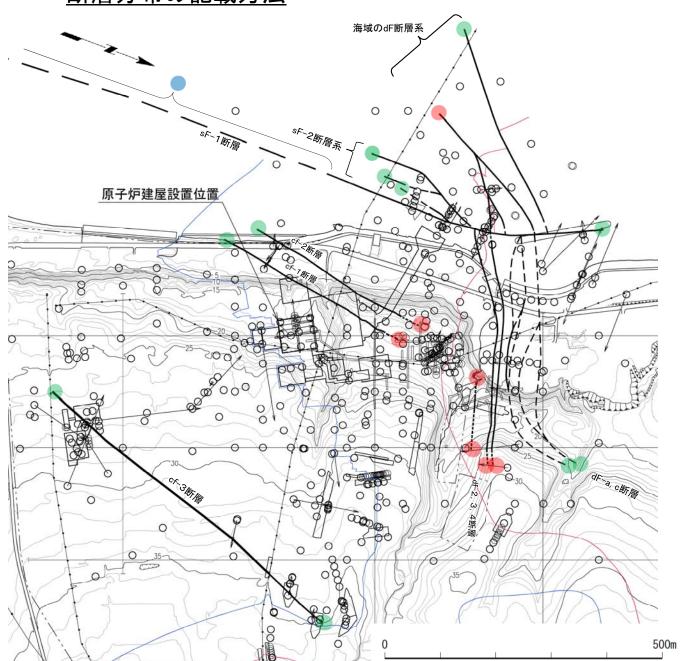
断層分布の記載方法

- 凡 ボ ー リ ン グ (矢印は斜めボーリング) 地表弾性波探査測線 補足調査坑, 試験坑 トレンチ. 調査法面 反射法地震探査解析測線 断 層 (大畑層による伏在部) (sF-2断層系及びdF断層系) 断層端部があると考えられる区間 断 層 (海底地形による推定部) シームS-11層準(FT5-3) が 第四系基底面, 掘削面等に現れる位置 第四系基底面,掘削面等に現れる位置
- *1 シームS-11を挟在する細粒凝灰岩の鍵層名
- 注) 断層の分布はT.P.-14mにおける位置。

- :断層端部を確認した箇所(断層を確認した箇所から存在しないことを確認した箇所までを点線(*****)で表示)
- 断層が延びる可能性のある箇所(断層を確認した区間を実線又は破線(> 1)で表示。ボーリング調査により深部で断層を確認した箇所については、確認深度に相当する長さを水平方向に延長して実線で表示)
- :海底面の溝状地形から断層を推定した箇所(推定区間を長破線で表示)

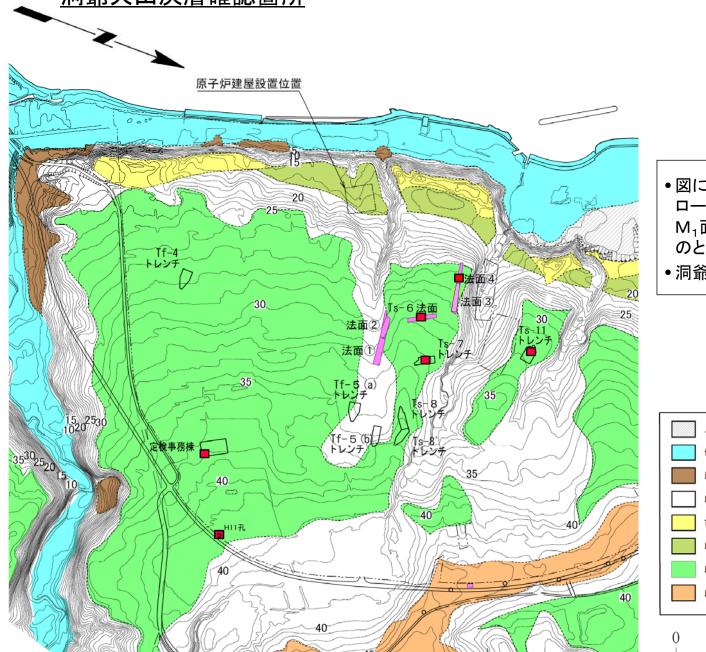
洞爺火山灰層確認箇所

- 図に示すトレンチ・法面等でM₁面段丘堆積物を覆うローム層中に洞爺火山灰層を確認した。したがって、M₁面段丘堆積物は後期更新世(MIS5e)に堆積したものと判断される。
- 洞爺火山灰層の確認状況をP.1-5~P.1-12に示す。

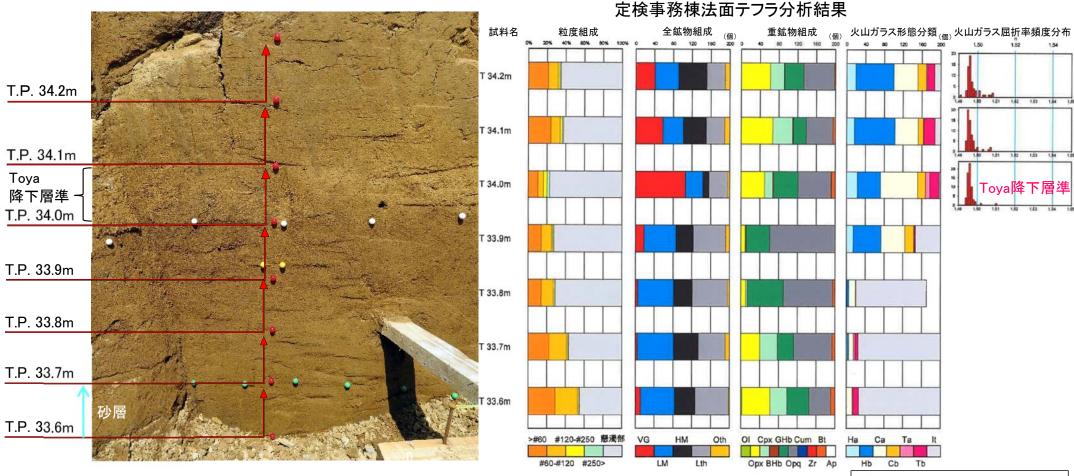
洞爺火山灰層確認結果(1/8): 定検事務棟

- 砂層の上端は、M₁面段丘堆積物の上限であり、その標高はT.P.33.7mである。
- 洞爺火山灰(Toya)降下層準の標高はT.P.34.0m~34.1m付近であり、下位の砂層との堆積間隙の距離は約30cmである。この堆積間隙は敷地付近におけるM₁面段丘堆積物上の一般的なテフラ層序と一致している。
- 定検事務棟用地の露頭は定検事務棟の建設工事の進捗に伴い、現在では確認できない。

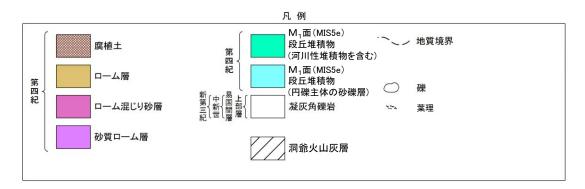
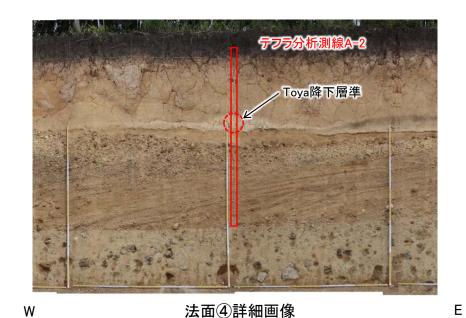
<u>洞爺火山灰層確認結果(4/8):法面④(1/2)</u>

- *1:M₁面段丘堆積物は円礫を主体と する砂礫から成り, 海側(西側)に 傾斜する葉理が認められる。
- *2:河川性堆積物は角礫を多く含む 淘汰の悪い泥質の砂礫から成る。

- M₁面の法面④詳細観察箇所の測線A-2において10cm間隔でテフラ分析を実施し、ローム層の下部に洞爺火山灰降下層準(11.2~11.5万年前)を確認した(P.1-9参照)。
- M₁面段丘堆積物中には生痕化石が認められ、海成層であると判断される。
- 以上のことから、M₁面はMIS5eの海成段丘面と判断される。

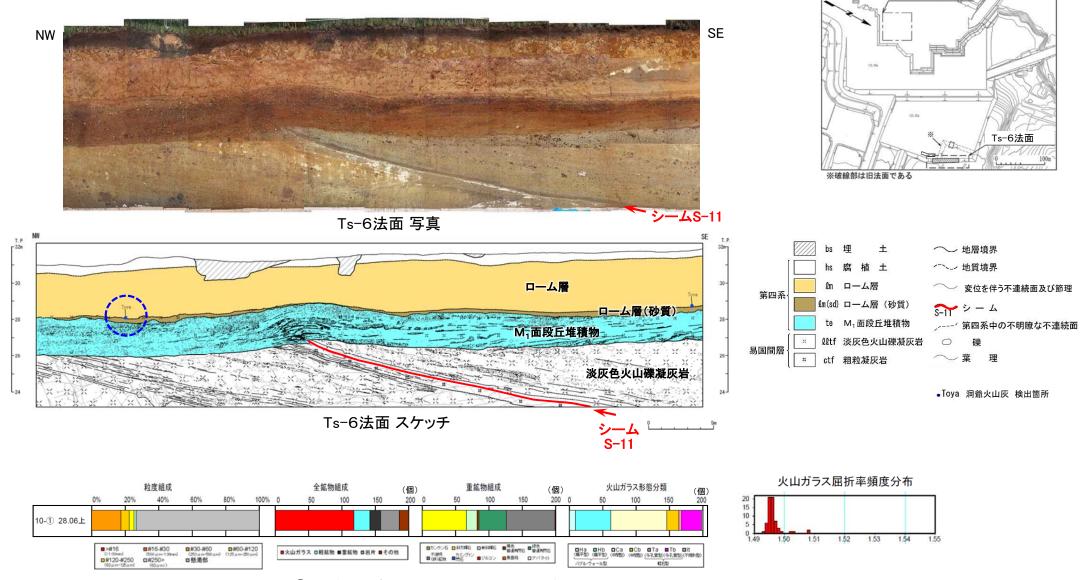
<u>洞爺火山灰層確認結果(6/8):Ts-6法面(1/2)</u>

Ts-6 ①測線 標高28.06m試料 テフラ分析結果(採取位置はP.1-11参照)

Ts-6トレンチにおいて、段丘堆積物を覆うローム層中に洞爺火山灰層を確認した。

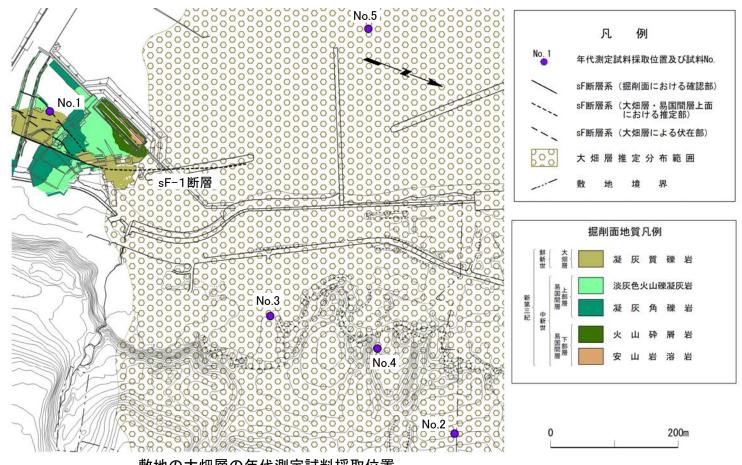
敷地の大畑層の年代測定結果

No.	岩 種 名【孔名,深度等】	ジルコンFT年代	ジルコンU−Pb年代
1	凝灰質礫岩【Tf-6掘削面】	2.7±0.4Ma	3.00±0.14Ma
2	凝灰質礫岩【IT-22孔16.55m】	2.93±0.61Ma	3.00±0.10Ma
3	デイサイト溶岩【IT-24孔48.1-48.2m】	3.60±0.23Ma	3.56±0.06Ma
4	デイサイト溶岩【R-109孔51.0-51.5m】	3.8±0.6Ma	_
5	軽石凝灰岩【S-102孔47.4-48.6m】	3.8±0.3Ma	_

- 敷地の大畑層の年代測定を敷地の5地点の試料で実施した。
- 年代測定結果は、火山噴出物であるデイサイト溶岩及び軽石凝灰岩では 約3.6Ma~約3.8Ma, 凝灰質礫岩では約2.7Ma~約3.0Maとなり, 敷地の大畑 層が鮮新世の地層であることが確認された。

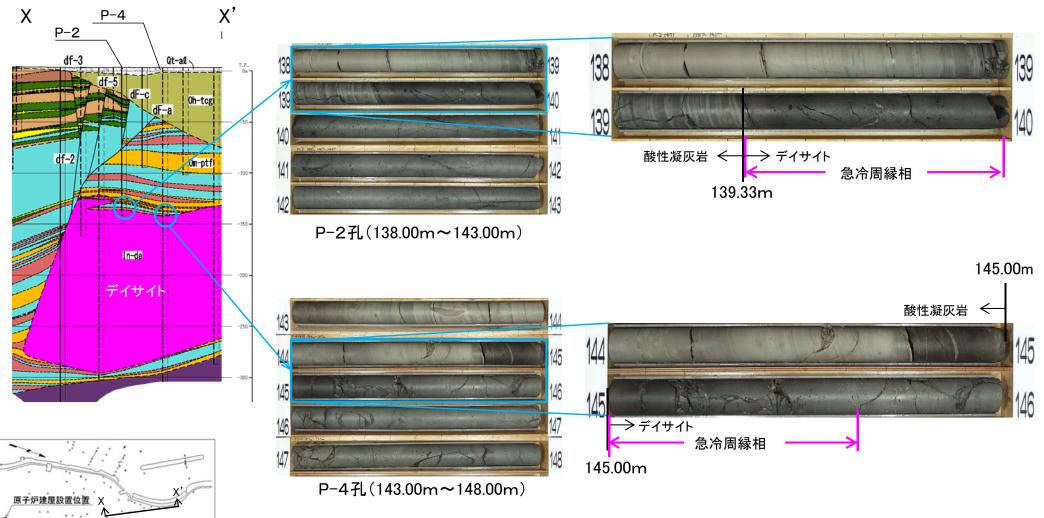
<u>デイサイト岩体上面の性状(P-2孔, P-4孔)</u>

- P-2孔及びP-4孔のデイサイト岩体の上面は、中心部のデイサイトと比較して、黒色でガラス質であることから、急冷周縁相の特徴を示す。
- デイサイトと大間層の接触部の複数のコアにおいて、デイサイト上面がシャープな面であり、急冷周縁相も認められることから、デイサイトは貫入岩であると判断される。

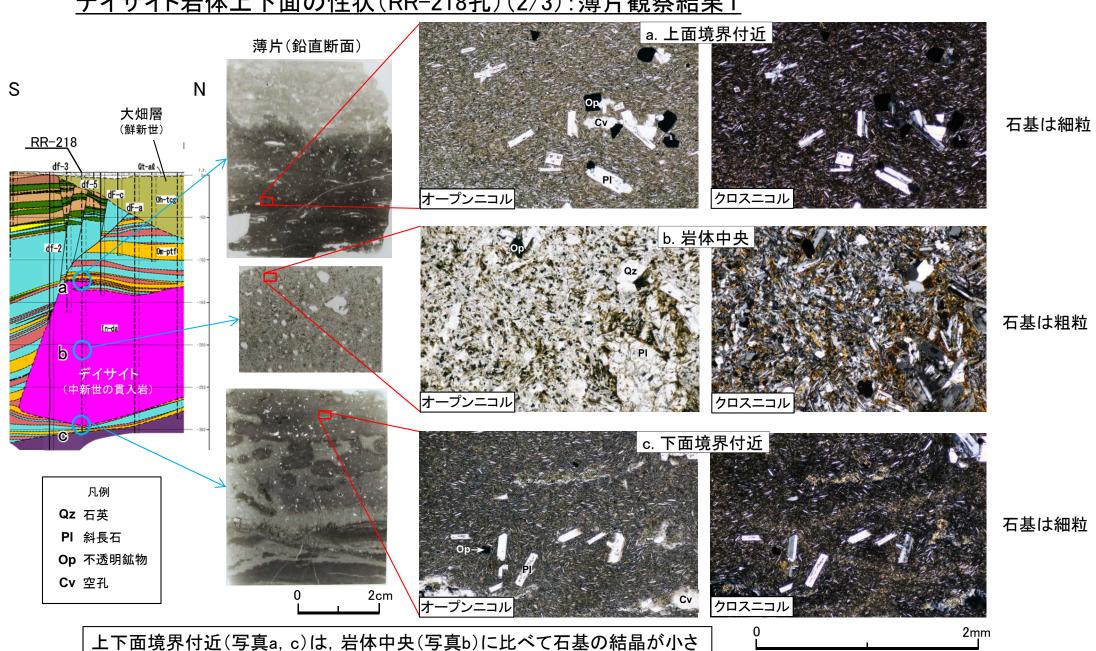
デイサイト岩体上下面の性状(RR-218孔)(2/3):薄片観察結果1

くガラス質な部分が多いことから急冷周縁相と判断される。

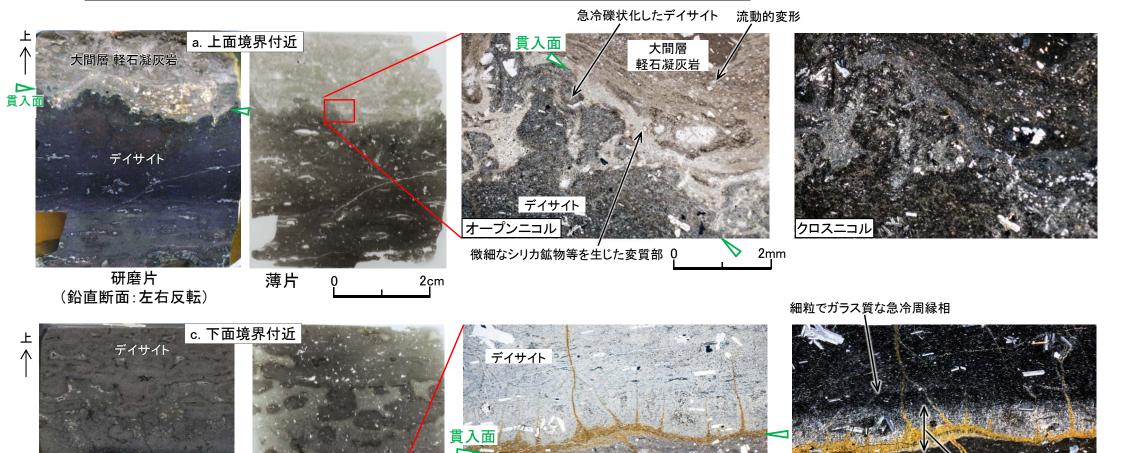
デイサイト岩体上下面の性状(RR-218孔)(3/3): 薄片観察結果2

境界部のガラスに粘土鉱物が生成 (一部酸化により褐色化)

薄片観察によると、デイサイトの上下面境界ともに不規則な形状を成し、大間層にはその形状と調和的な流動的変形が認められることから、デイサイトは、大間層のシルト岩の固結度が低い状態で貫入したものと考えられる。

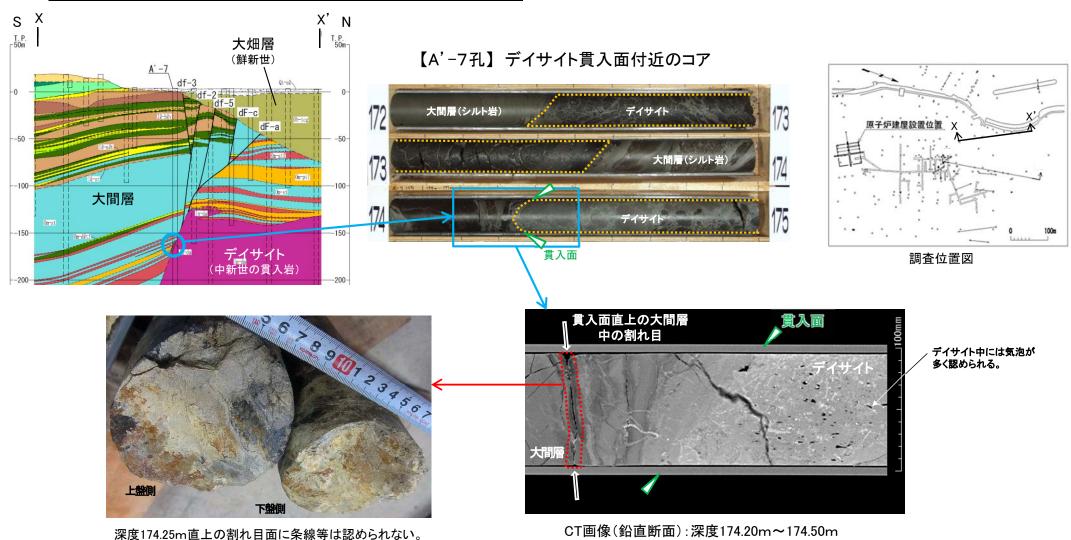
デイサイト貫入面付近の性状(A'-7孔)(1/3)

- A'-7孔のコアの詳細観察及びCT画像によれば、大間層中のデイサイトの貫入面は密着しており断層(破砕物質等)は認められない。
- 貫入面直上の174.25mの明瞭な割れ目面には条線、鏡肌、破砕物質等は認められない。

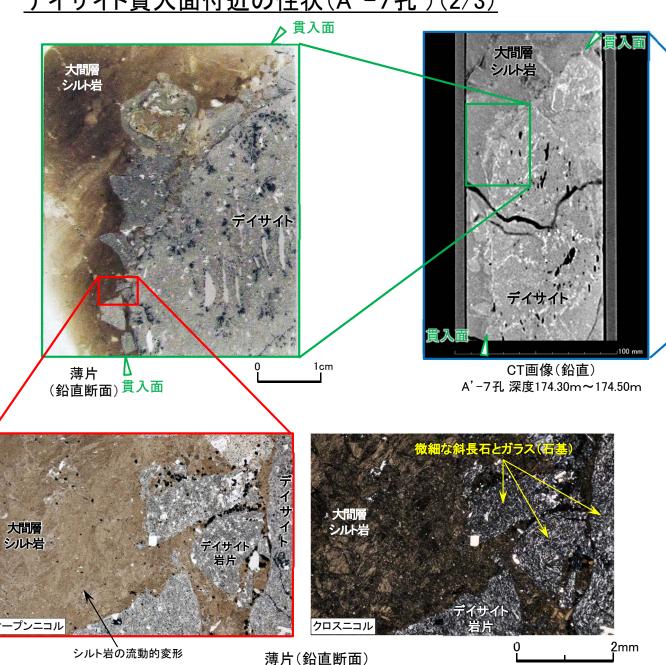
デイサイト貫入面付近の性状(A'-7孔)(2/3)

●デイサイトの石基は半晶質かつ細粒で、急冷による特徴を示す。

薄片観察によると、境界面はシャープではなくシルト岩には流動的変形が認められることから、 大間層シルト岩の固結度が低い状態でデイサイトが貫入したものと考えられる。

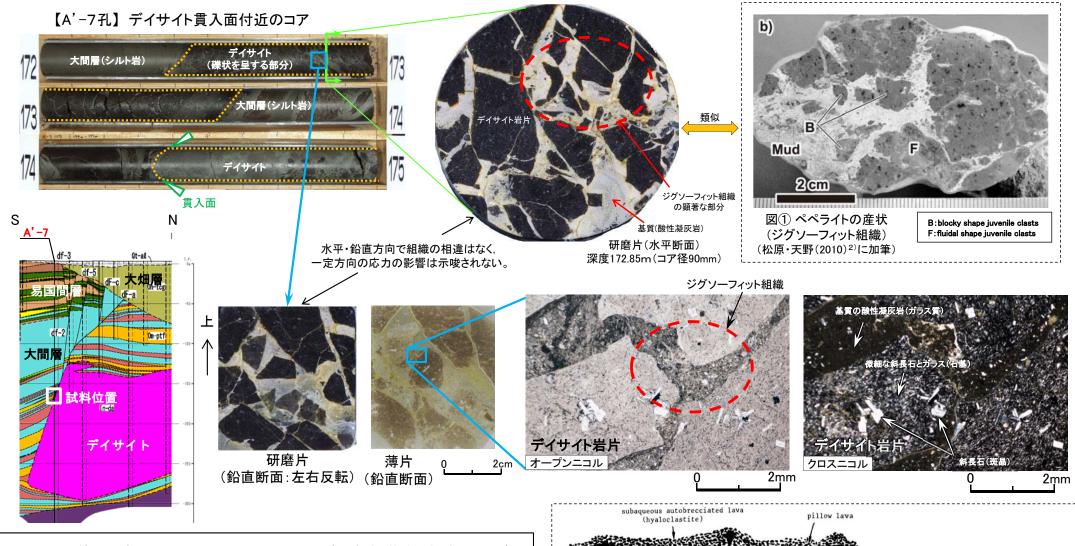
デイサイト貫入面付近の性状(A'-7孔)(3/3)

- 貫入面近傍の深度172.4m~173.6m付近のコア及び研磨片・薄片の観察では、デイサイトが礫状を呈し、その間を大間層の酸性凝灰岩が埋めている部分が認められる。それらは固結し岩石化しており破砕部等は認められない。
- 礫状を呈するデイサイト岩片は、ジグソーフィット組織を示しペペライトの特徴(図①参照)を有することから、固結度が低い状態の大間層へのデイサイトの貫入・急冷(図②参照)により形成されたものと考えられる。

図28 安山岩質海底火山の浅部構造を示す模式図、説明は本文参照 図② 未固結堆積物中への貫入形態の模式図(狩野(1983)³⁾に加筆) : ハヘライトは水を多く含む木白崎程 精物とマグマの相互作用により、マ グマの冷却・破断、火山岩片の生成 及び堆積物との混合により形成される(松原・天野(2010)²)。

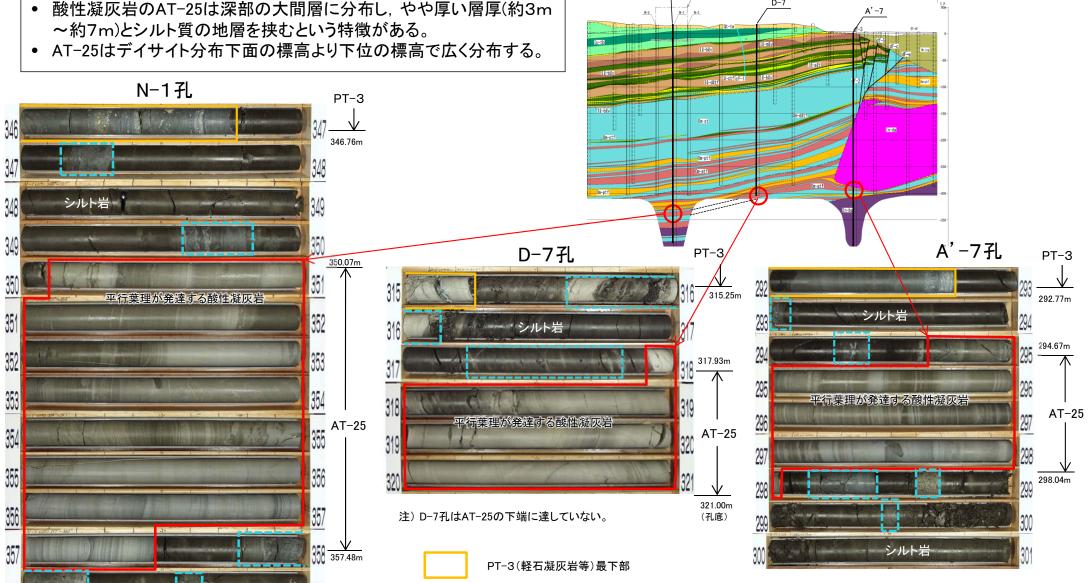
大間層中の鍵層の対比(1/3):デイサイトの下位の鍵層

• 酸性凝灰岩のAT-25は深部の大間層に分布し、やや厚い層厚(約3m ~約7m)とシルト質の地層を挟むという特徴がある。

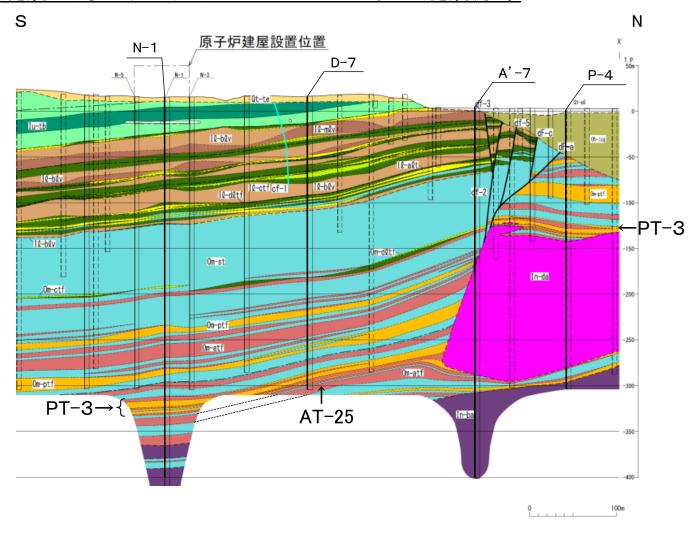
大間層中の鍵層の対比(3/3):デイサイトの上下位の鍵層分布

- 大間層の深部では、敷地全域において軽石凝灰岩等のPT-3が酸性凝灰岩のAT-25の直上に分布する。
- デイサイト分布域では、AT-25はデイサイト岩体の下位に分布するが、その上のPT-3はデイサイト岩体を挟んで上下に分布することから、デイサイトは大間層堆積後に、PT-3付近に貫入したものと判断される。

- P-2孔及びP-4孔のデイサイト岩体の上面及びRR-218孔のデイサイト岩体の上下面には、大間層シルト岩との接触面のデイサイトに急冷周縁相が認められる。
- A'-7孔の大間層とデイサイトの境界部で、デイサイトと大間層が繰返し出現し大間層のシルト岩に変形構造が確認される箇所では、デイサイトにはシルト岩の固結度が低い時期に貫入したことを示すペペライトの組織が認められ、断層破砕部は認められない。
- 南北方向の地質断面図(X-X'断面)沿いのボーリング調査結果によれば、デイサイトの上下面に 大間層中の鍵層である軽石凝灰岩等のPT-3が分布していることから、デイサイトは大間層堆積 後に貫入したものと考えられる。

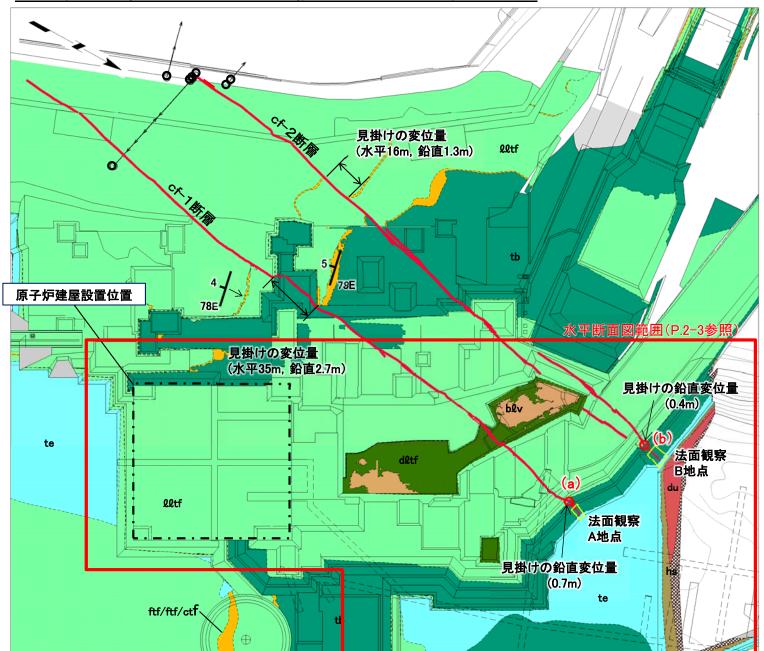
cf-1, 2断層の北方への連続性(1/6):分布平面図

cf-1, 2断層の見掛けの鉛直変位量は北方延長の掘削法面(a)で0.7m, 掘削法面(b)で0.4mと小さくなり, さらに北方への連続性は小さいと考えられる。

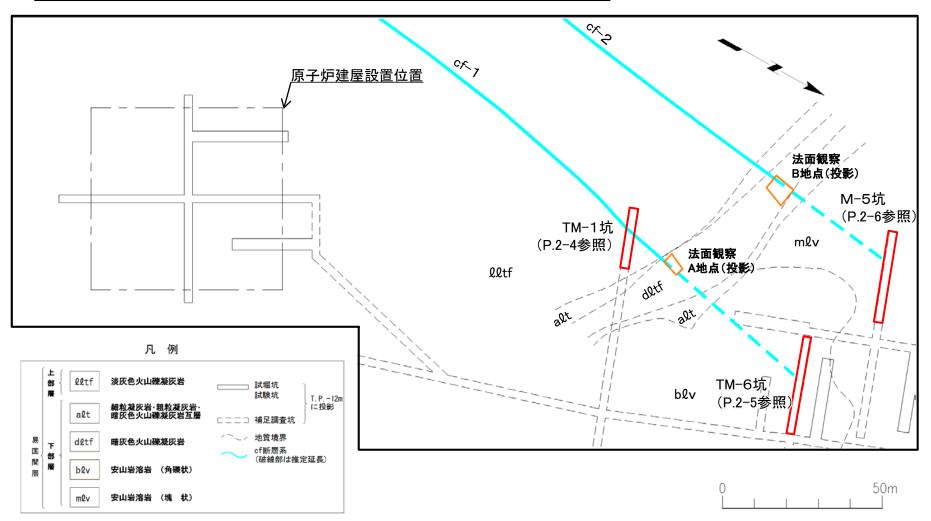
cf-1, 2断層の北方への連続性(2/6):T.P.-12m水平断面図

- cf-1断層の北方延長はTM-1坑で認められるが、さらに延長上のTM-6坑では認められない。
- cf-2断層は, M-5坑では認められない。
- したがってcf断層系の北方延長は法面観察A,B地点付近までと考えられる。

- cf-1, 2断層の北方への連続性について北側に位置する補足調査坑等の地質観察結果を整理した。
- cf-1断層については、北方延長に位置するTM-1坑の淡灰色火山礫凝灰岩中にcf-1断層が認められたが、さらに北方のTM-6坑の安山岩溶岩(角礫状)中に断層は認められない。
- cf-2断層については、北方延長に位置するM-5坑の安山岩溶岩(塊状)中に断層は認められない。
- 以上のことから、cf-1,2断層の北方への伸びはP.2-3に示す法面観察A,B地点付近までと判断される。

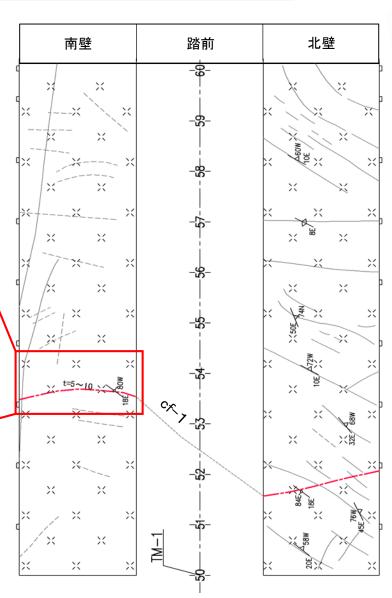
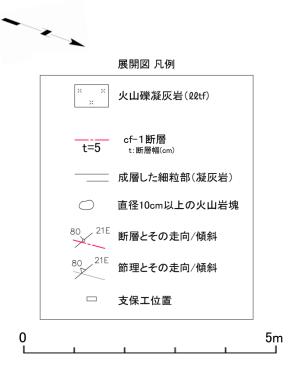
cf-1, 2断層の北方への連続性(3/6):TM-1坑地質展開図

- cf-1断層の北方延長がTM-1坑に認められる。
- 本坑壁での見掛けの鉛直変位量 は不明であるが、P.2-2に示すよう にTM-1坑直上の掘削法面(a)で は約0.7mである。

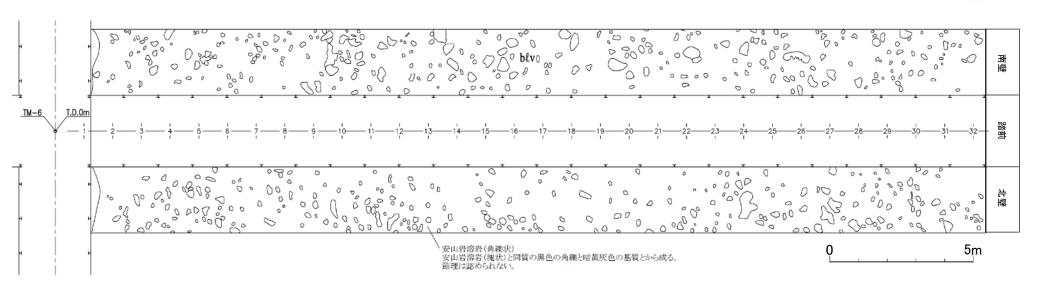
cf-1, 2断層の北方への連続性(4/6):TM-6坑地質展開図

TM-6坑において、cf-1断層の北方延長部に断層は認められない。

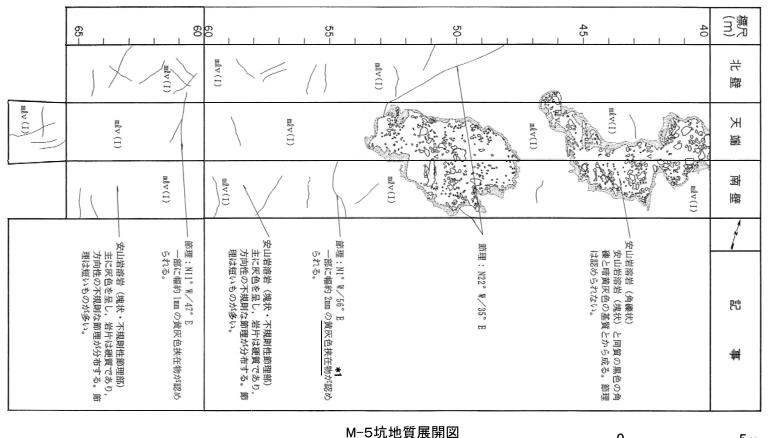
cf-1,2断層の北方への連続性(5/6):M-5坑地質展開図

*1: 試掘坑壁と同層準の 安山岩溶岩(塊状)の 節理に見られる黄灰 色挟在物。

- cf-2断層の北方延長に位置するM-5坑ではcf-2断層は認められない。
- 安山岩溶岩(塊状)には黄灰色挟在 物を挟む節理が認められるが、連続 しない。

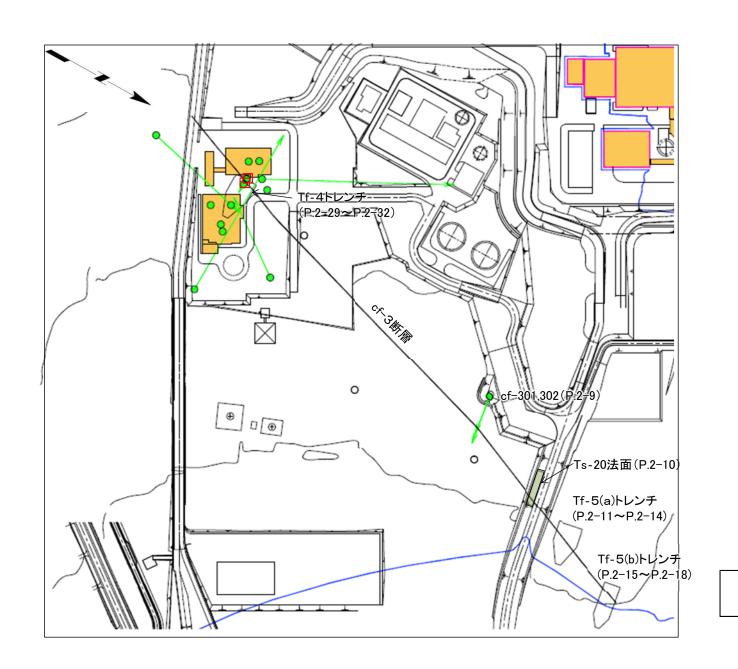
cf-3断層の分布(1/11)

cf-3断層はNNE-SSW走向で分布する。

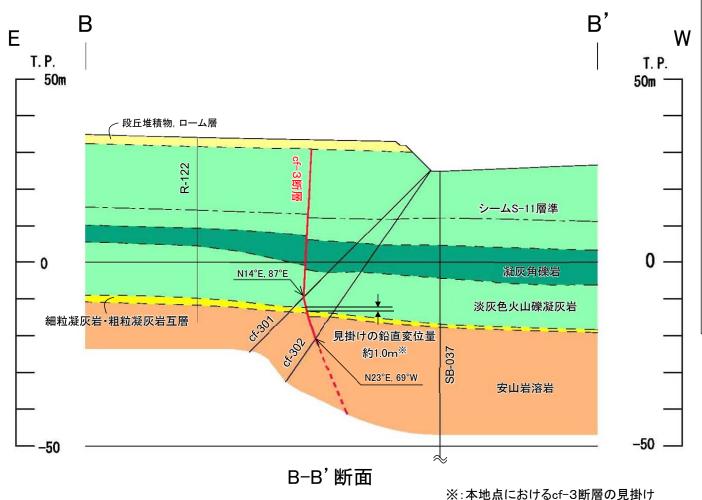
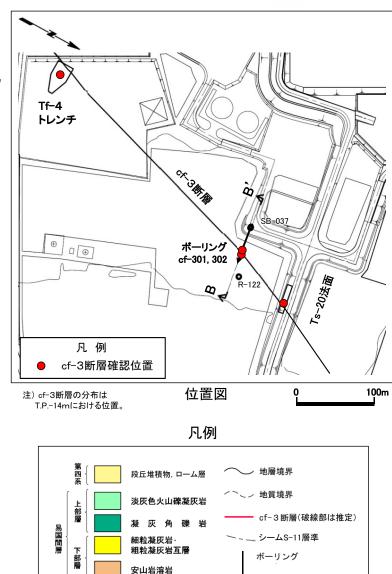
cf-3断層の分布(2/11):B-B'断面

- ※:本地点におけるcf-3断層の見掛しの鉛直変位量は約1.0mである。
- Tf-4トレンチの北方約330mにおけるボーリング調査(cf-301, cf-302)でcf-3断層を確認した。
- cf-3断層は, cf-301孔付近ではほぼ鉛直, cf-302孔付近では高角西傾斜で分布し, 断層幅は最大約16cmである。

N23°E, 69°W 断層面の走向傾斜

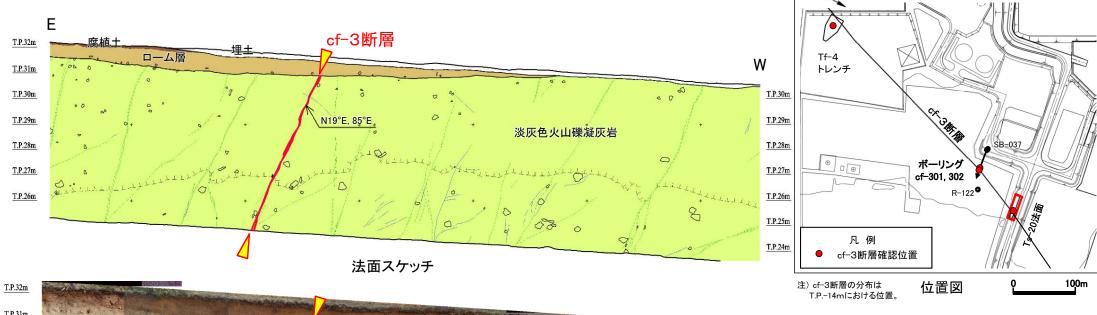
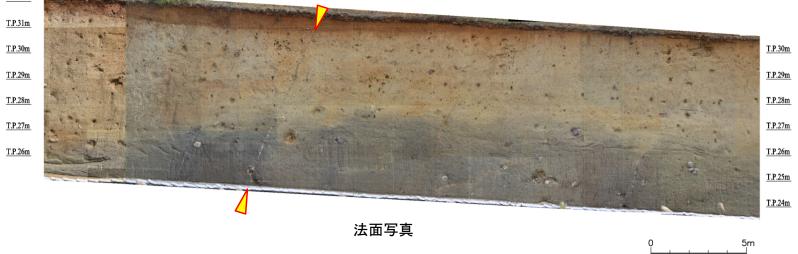
cf-3断層の分布(3/11):Ts-20法面

- Tf-4トレンチの北方約420mにおけるTs-20法面の調査でcf-3断層を確認した。
- cf-3断層は、ほぼ鉛直の傾斜で分布し、断層幅は最大約20cmである。

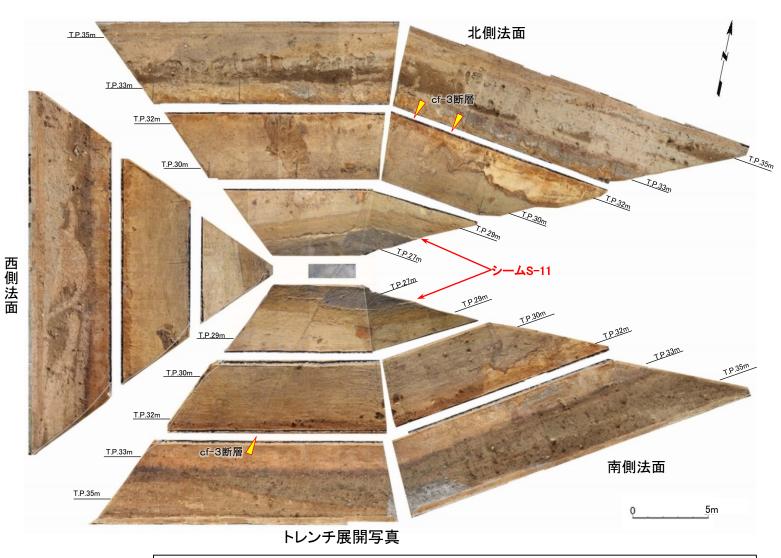
cf-3断層の分布(4/11):Tf-5(a)トレンチ(1/4)

Tf-4トレンチの北方約470mにおけるTf-5(a)トレンチの調査でcf-3断層を確認した。

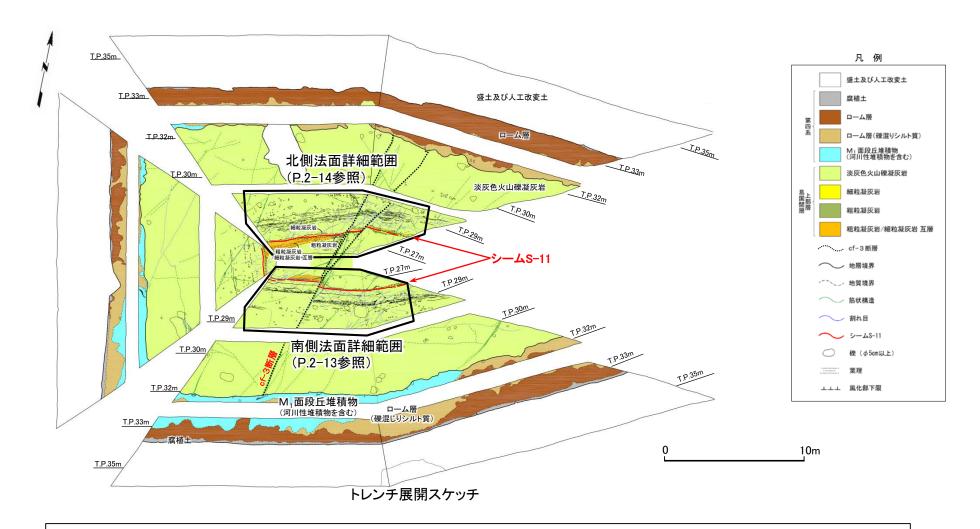
cf-3断層の分布(5/11):Tf-5(a)トレンチ(2/4)

cf-3断層は, 走向・傾斜はN20°~30°E, 90°で, 南側法面では1条であるが, 底盤付近で分岐し北側法面では2条となる。

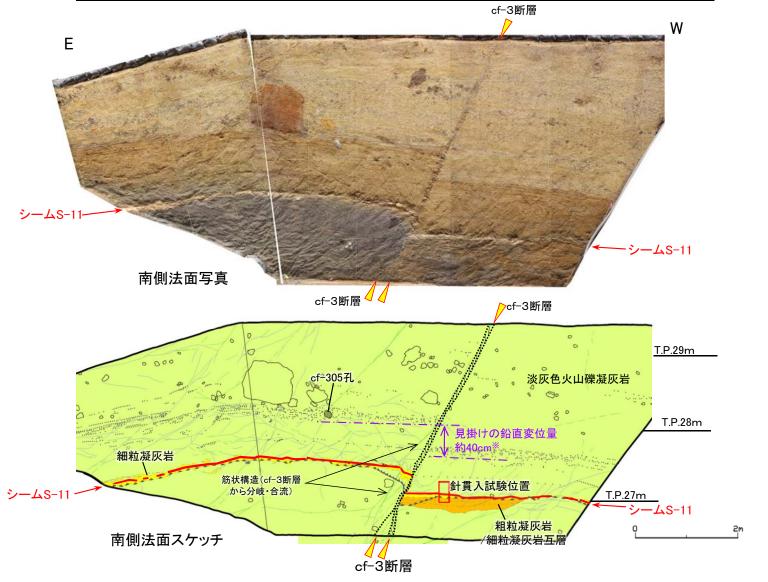
cf-3断層の分布(6/11):Tf-5(a)トレンチ(3/4) 南側法面詳細

- cf-3断層は、シームS-11を切っており、断層幅は約6cm~約7cmである。
- cf-3断層は周辺岩盤より細粒で固結している。

※: 南側法面におけるcf-3断層の見掛 けの鉛直変位量は約40cmである。

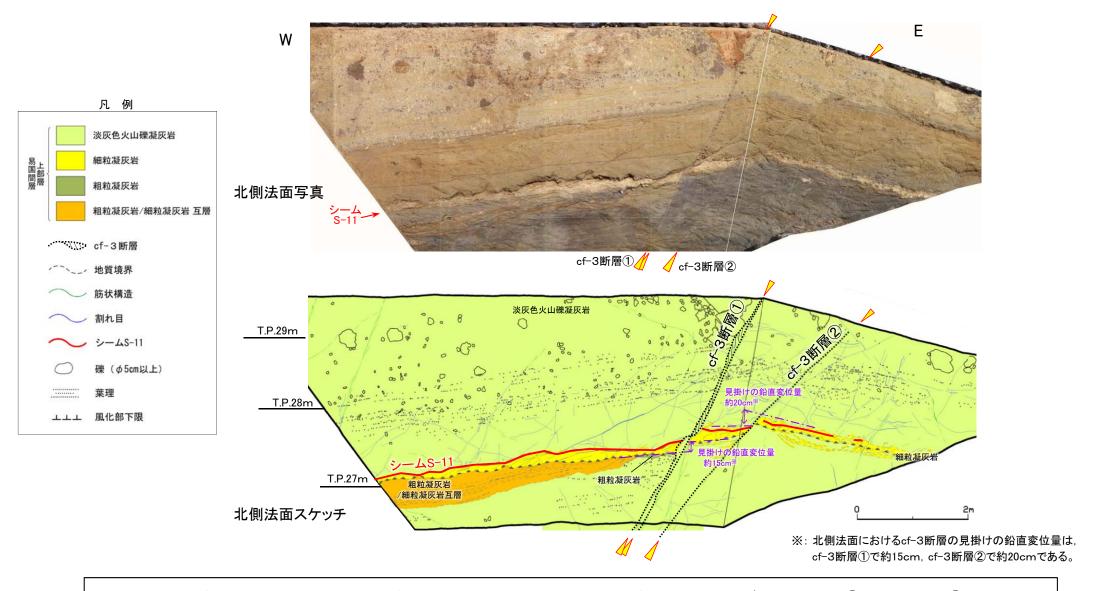
cf-3断層の分布(7/11):Tf-5(a)トレンチ(4/4) 北側法面詳細

- •南側法面で1条であったcf-3断層は、底盤付近で分岐し、北側法面では2条となる。それぞれcf-3断層①、cf-3断層②と称する。
- •cf-3断層①及びcf-3断層②は、シームS-11を切っており、断層幅は約6cmである。

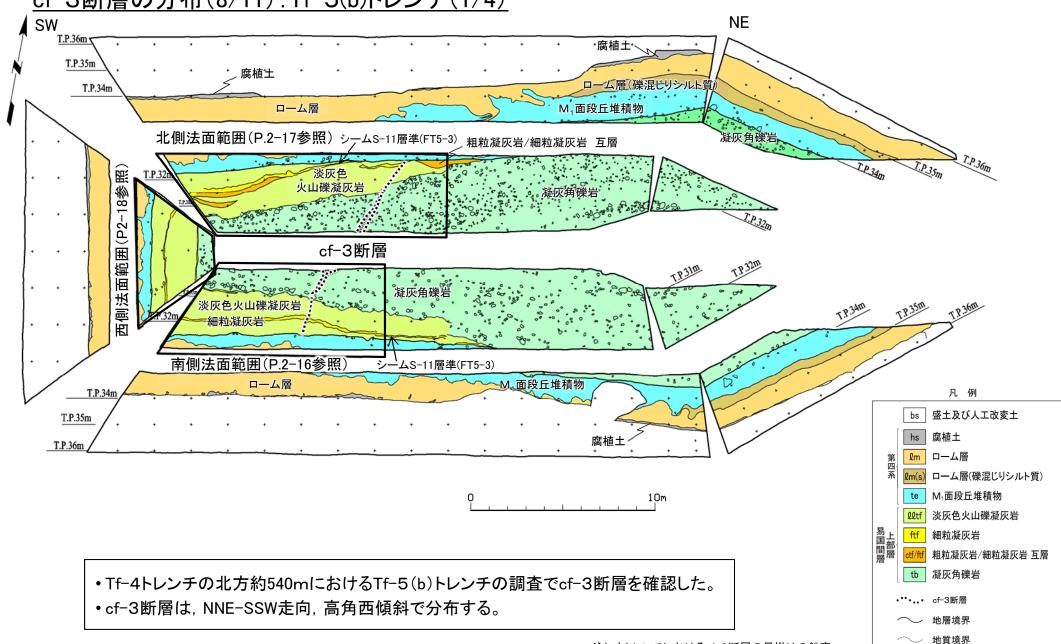
cf-3断層の分布(8/11):Tf-5(b)トレンチ(1/4)

注)本トレンチにおけるcf-3断層の見掛けの鉛直変位量は最大約35cm(北側法面)である。

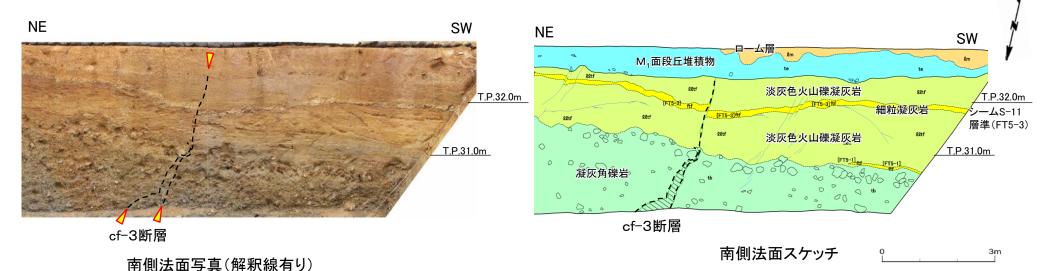
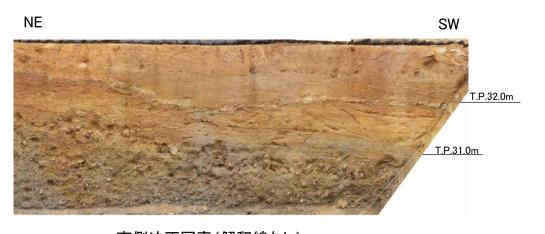
cf-3断層の分布(9/11):Tf-5(b)トレンチ(2/4) 南側法面詳細

cf-3断層の断層幅は、法面下部で最大約20cmである。

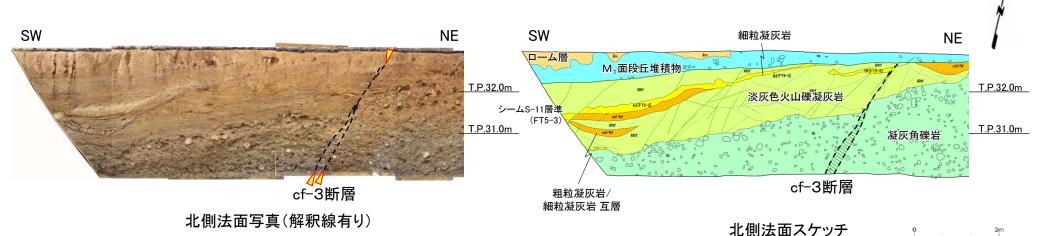
cf-3断層の分布(10/11):Tf-5(b)トレンチ(3/4) 北側法面詳細

cf-3断層の断層幅は、法面下部で最大約30cmである。

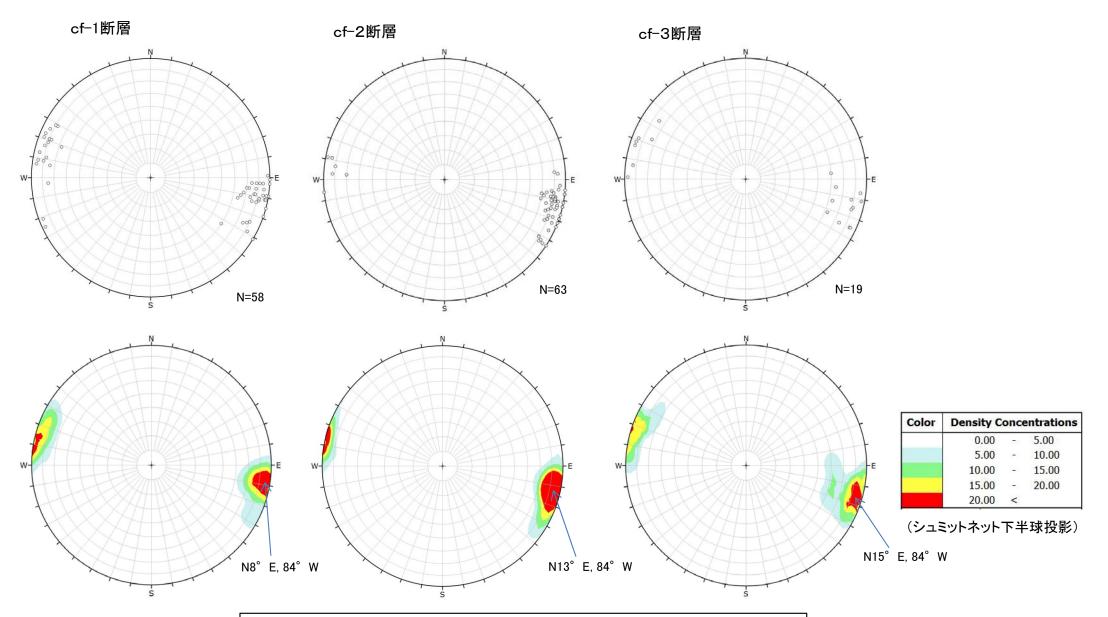
cf断層系の走向・傾斜の分布傾向

- cf-1~3断層の走向・傾斜の分布をステレオネット(シュミットネット)で示す。
- cf-1~3断層はいずれもNNE-SSW走向で,主に高角西傾斜を示す。

- cf-1~3断層はNNE-SSW走向 であり、同様の方向性を示す。
- cf-1~3断層の走向・傾斜の 分布については、ステレオネッ トに示す(P.2-21参照)。

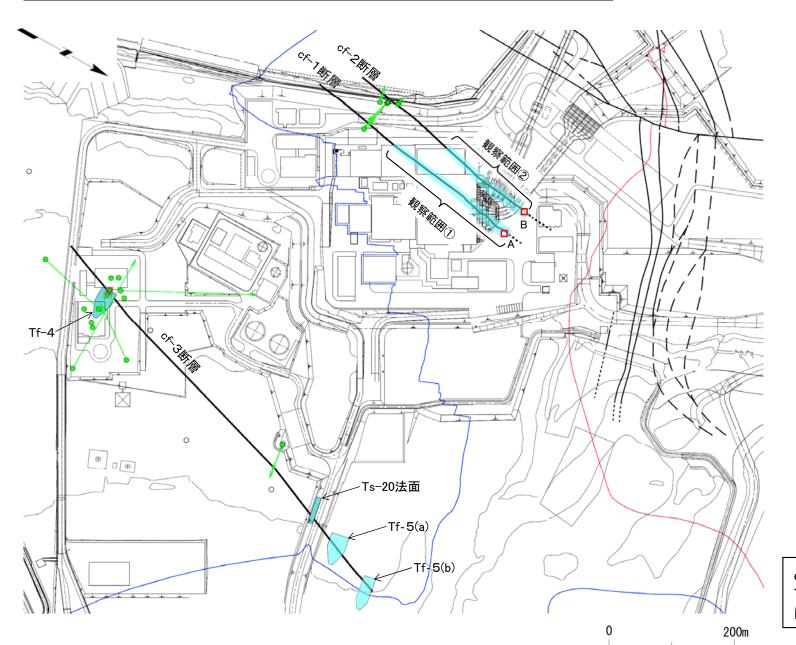
ボーリング及びトレンチにおける確認位置(cf-1~3断層)

cf-1~3断層について, ボーリングコア, トレンチ及び掘削面の地質観察による断層幅の確認位置を示す。

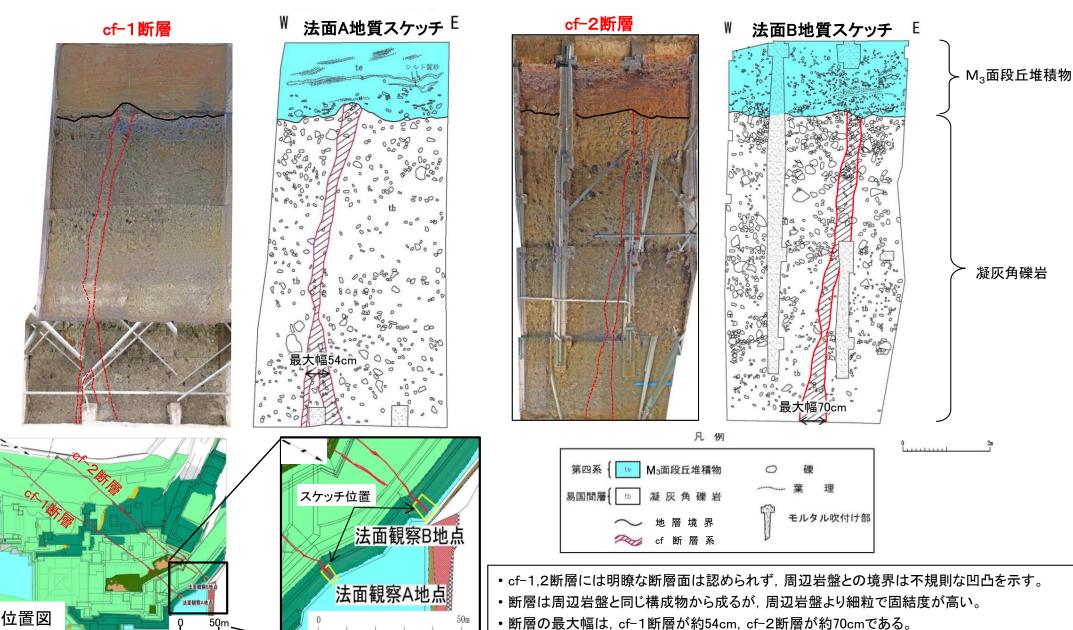
cf-1, 2断層の性状(掘削法面)(解釈線有り)

• なお, cf-1, 2断層を不整合に覆うM3面段丘堆積物の基底面に変位・変形は認められない。

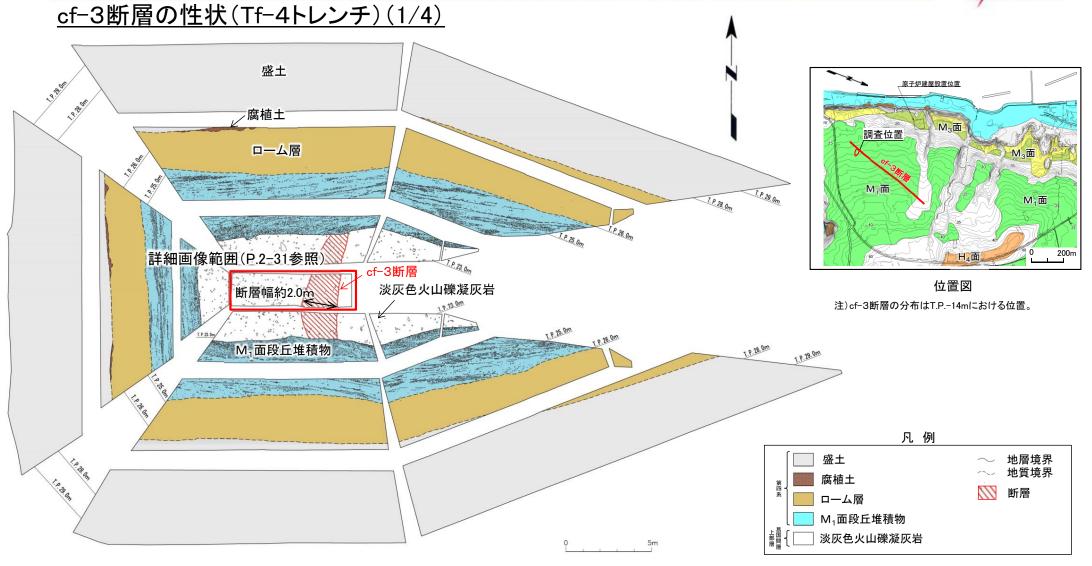
Tf-4トレンチ地質展開図

Tf-4トレンチでは、cf-3断層はNNE-SSW走向で高角西傾斜に分布し、断層幅は最大約2.0mである。

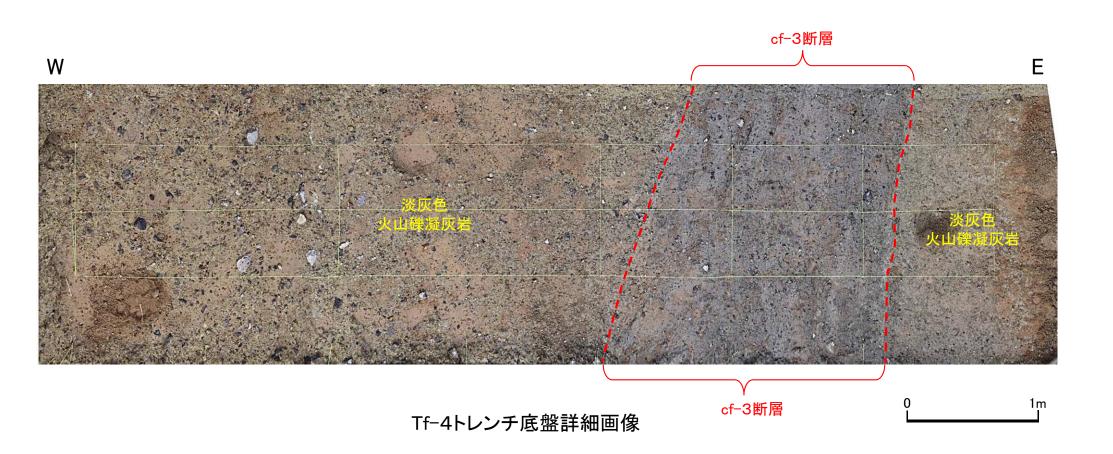
cf-3断層の性状(Tf-4トレンチ)(3/4)(解釈線有り)

- •cf-3断層と周辺岩盤の境界は漸移的で明瞭な断層面は認められない。
- ・断層は周辺岩盤と同じ構成物から成るが,周辺岩盤より細粒で固結度が高い。

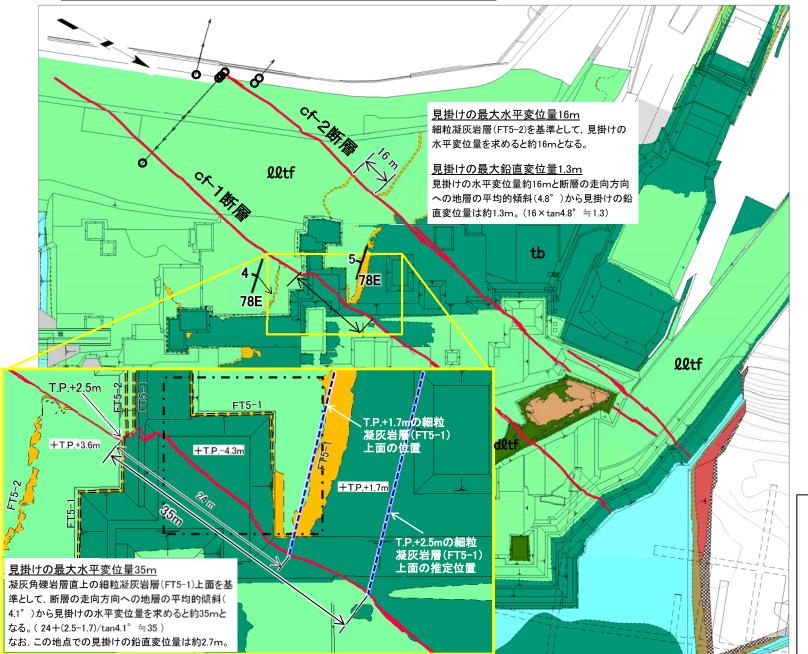
cf-1, 2断層の見掛けの最大変位量(1/2)

- cf-1断層の見掛けの最大水平変位量 は,掘削面の地層分布より35mである。 地層の平均的傾斜は4.1°である。
- cf-2断層の見掛けの最大水平変位量, 鉛直変位量及び断層の走向方向への 地層の平均的傾斜は,掘削面の地層分 布より16m, 1.3m及び4.8°である。

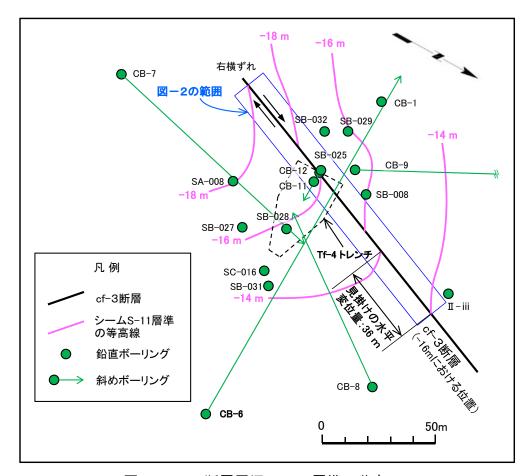
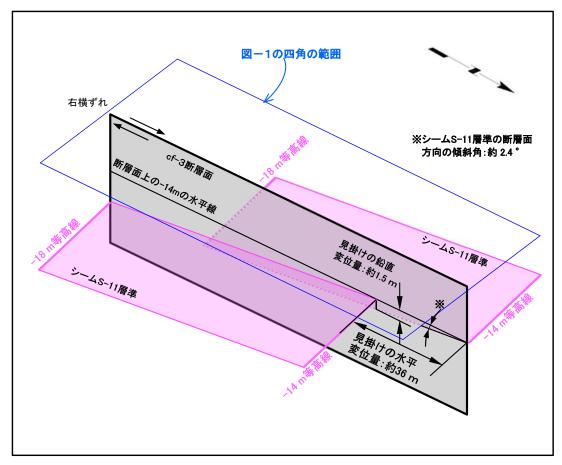
cf-3断層の見掛けの最大水平変位量

図-1 cf-3断層周辺のS-11層準の分布

図-2 cf-3断層の見掛けの水平変位量の概念図

- ・シームS-11層準を鍵層として、断層の両側でのS-11層準の分布からcf-3断層の見掛けの水平変位量を求めた。
- cf-3断層の見掛けの水平変位量は、図-1及び2に示した等高線のずれから約36mである。なお、見掛けの鉛直変位量は約1.5m, cf-3断層の走向方向のシームS-11層準の平均的傾斜は約2.4°である。

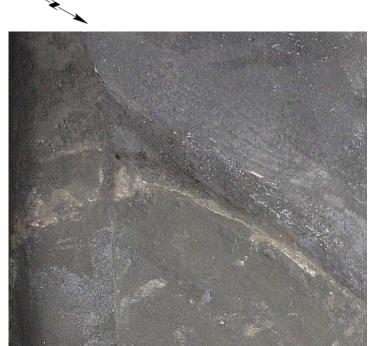
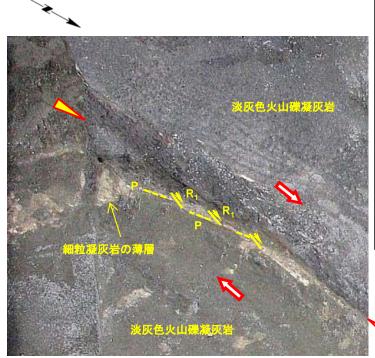
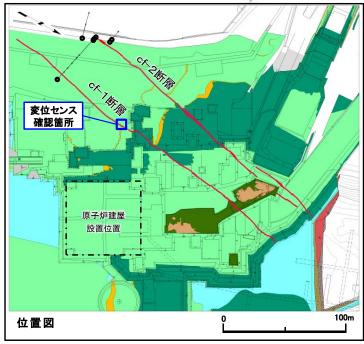
掘削面(cf-1断層)

Y: cf断層系の主せん断面

P: 細粒凝灰岩岩片の伸長方向

R₁: Yに対してPとは反対方向に斜交し,

掘削面底盤において、cf-1断層沿いの細粒凝灰岩に右横ずれ変位を示す変形構造及び複合面構造が認められる。

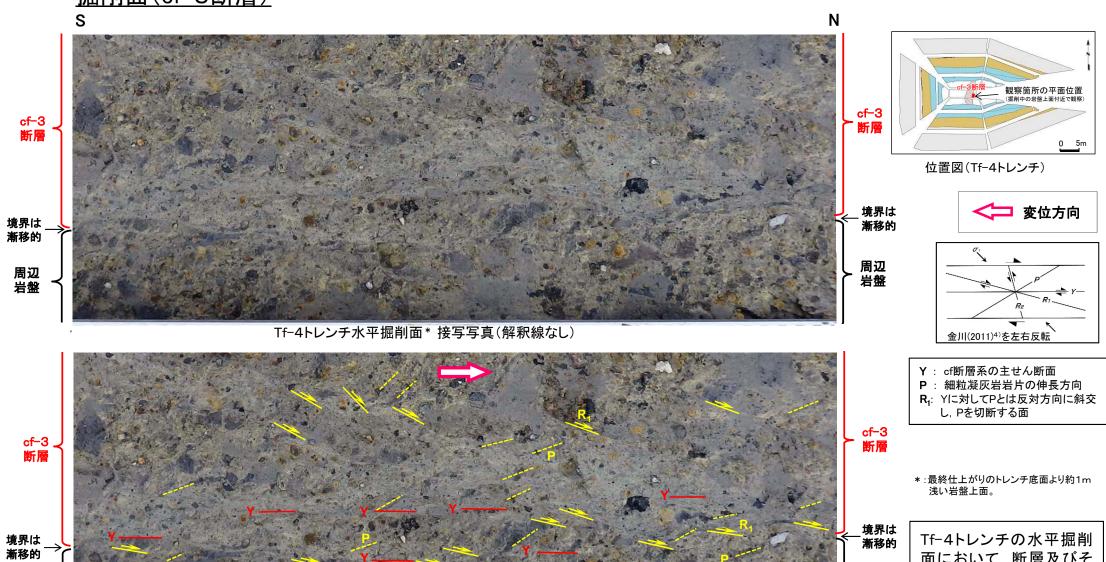
掘削面(cf-3断層)

17-47レフナの水平掘削面において、断層及びその近傍の周辺岩盤中の軽石や岩片に、右横ずれセンスを示す複合面構造が認められる。

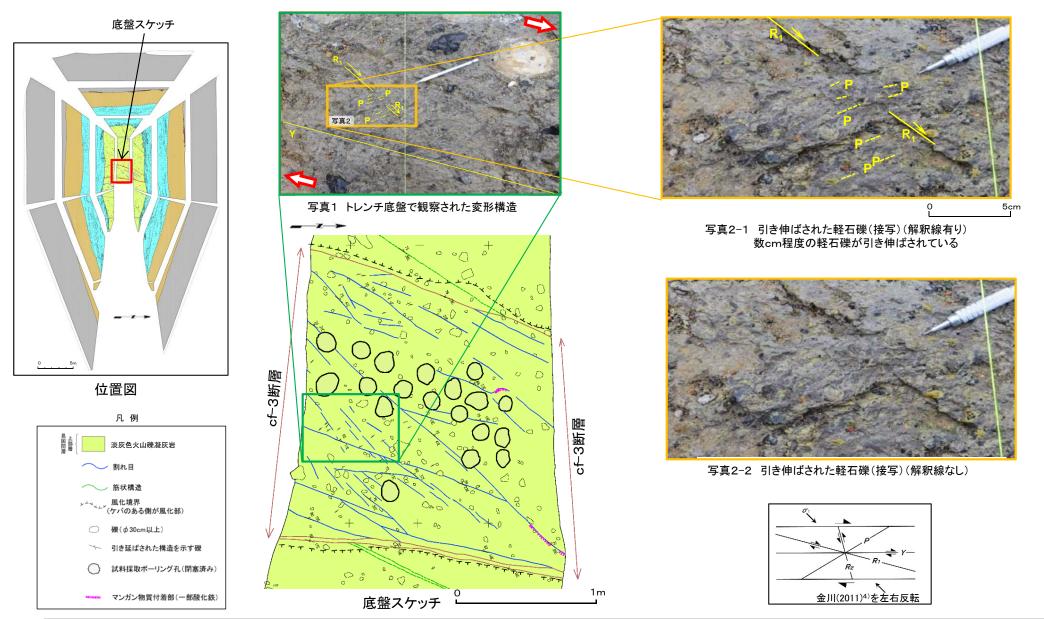
Tf-4トレンチ底盤(cf-3断層)

Tf-4トレンチ底盤のcf-3断層部の再観察により,複合面構造として,引き伸ばされた軽石礫(P面)及びそれに斜交するR₁面を確認し,断層の 走向方向(Y面)との関係から,本トレンチのcf-3断層がcf-1及びcf-2断層と同様に右横ずれセンスを示すことを確認した。

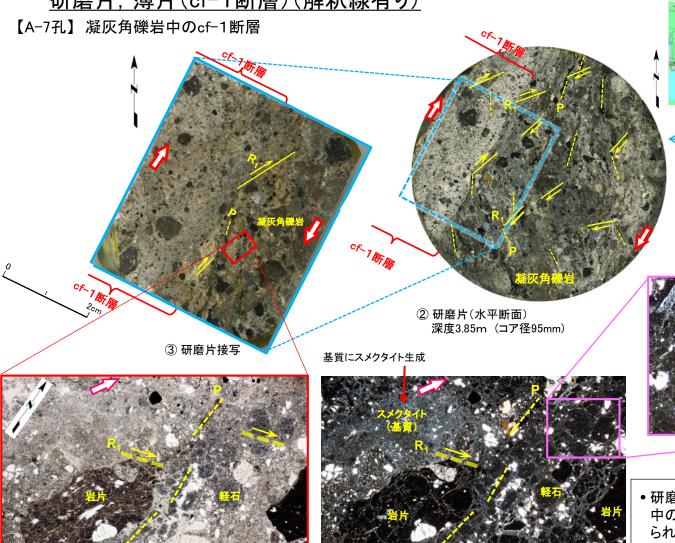
研磨片, 薄片(cf-1断層)(解釈線有り)

細粒化した軽石の縁に 生成したスメクタイト

- 研磨片(②,③)及び薄片(④)では、断層及び周辺岩盤 中の軽石等に右横ずれセンスを示す複合面構造が認め られる。
- 研磨片(②, ③)では, 断層は周辺岩盤よりも細粒であり, 境界は漸移的で明瞭な断層面は認められない。

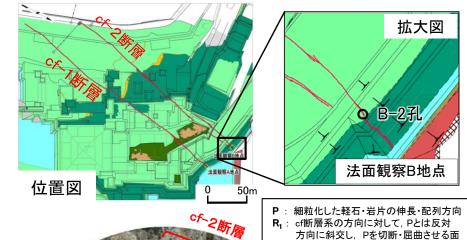
CT画像, 研磨片(cf-2断層)(解釈線有り)

- ・水平方向のCT画像(③)と研磨片(④)では、P面-R₁面の関係は右横ずれセンスを示す。
- •鉛直方向のCT画像(②)では、P面は断層傾斜にほぼ平行で、水平方向(③, ④)に比べてP面- R_1 面の交角が小さい。
- ・以上のことから右横ずれセンスが卓越すると考えられる。

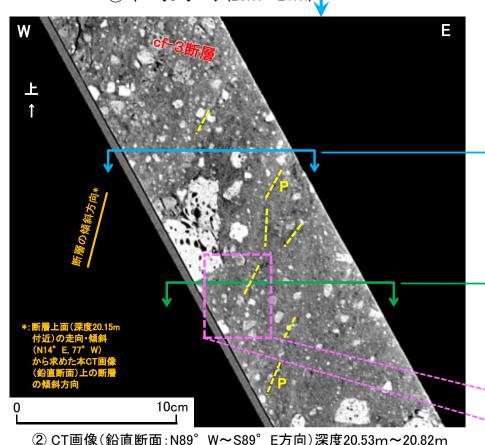
CT画像, 研磨片(cf-3断層)(解釈線有り)

P:細粒化した軽石・岩片の伸長・配列方向 R_i: of断層系の方向に対して、Pとは反対方向 に斜交し、Pを切断・屈曲させる面

- 水平方向のCT画像(③, ④)では、P面-R₁面の関係は右横ずれセンスを示す。
- •鉛直方向では, CT画像(②)ではP面は断層の傾斜方向にほぼ平行, 研磨チップ(⑤)では, 水平方向(③, ④)に比べてP面-R₁面の交角が小さい。
- ・以上のことから右横ずれセンスが卓越すると考えられる。
