# 福島第2原子力発電所1号機 の格納容器圧力挙動について

2020年9月3日

# 1. はじめに

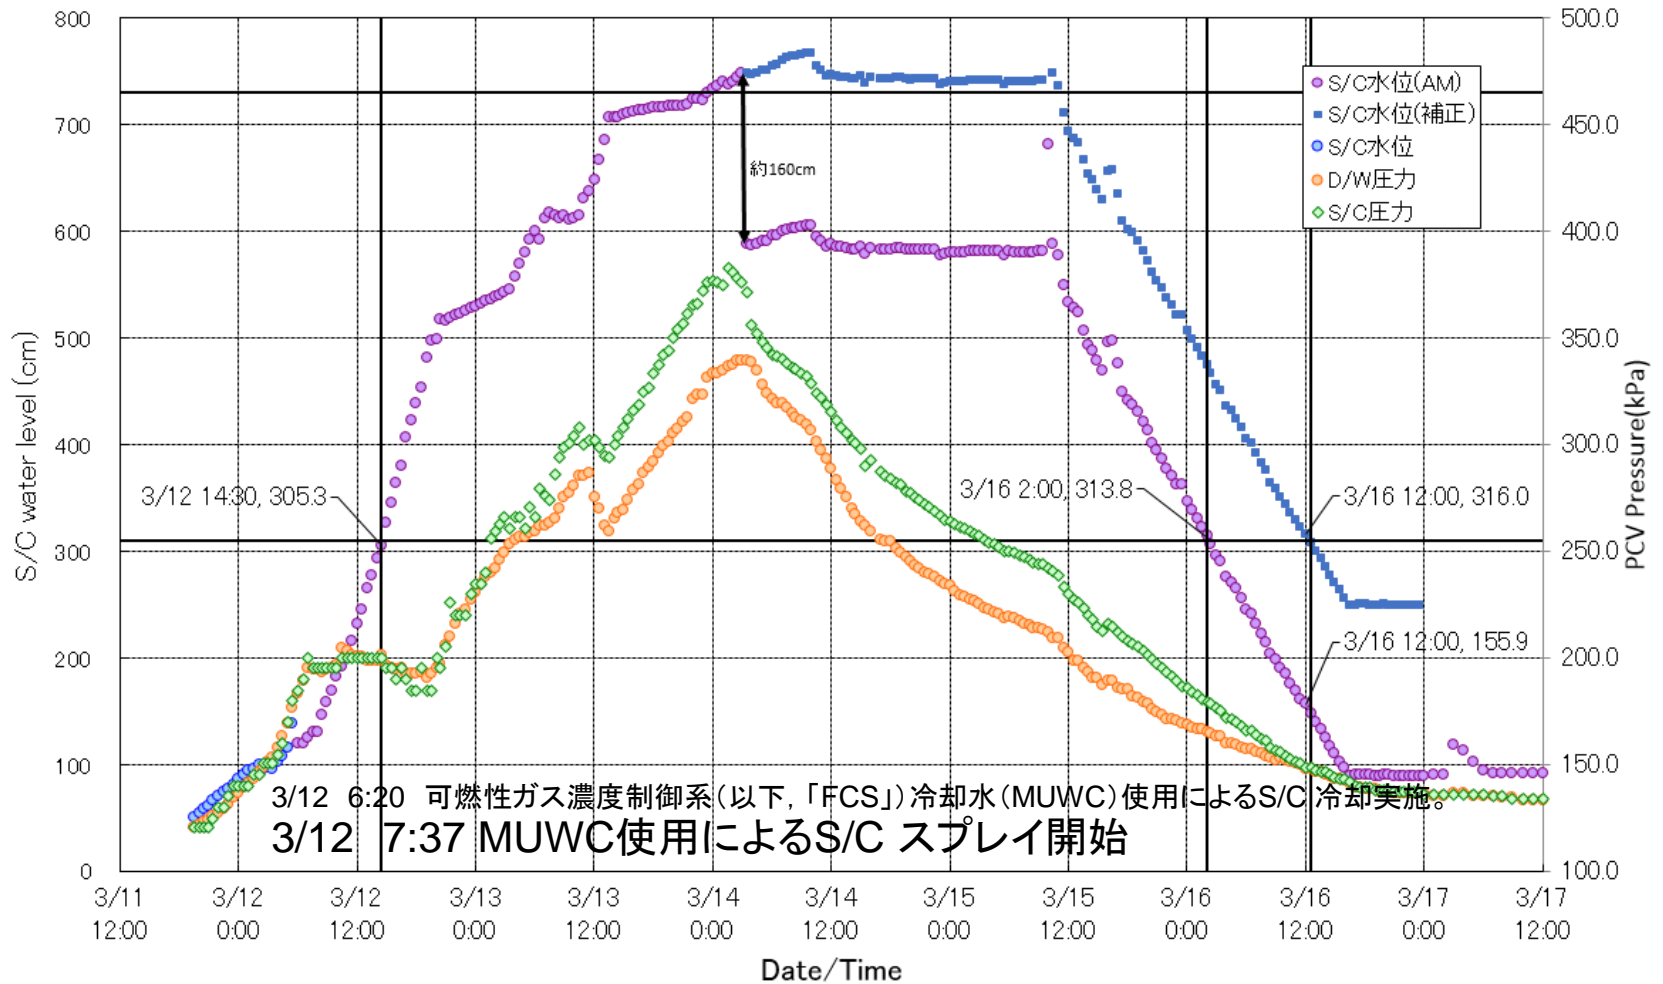
2F1 PCV 圧力と S/C 水位

- 第11回の事故分析検討会において、福島第二原子力発電所1号機（以下、「2F1」という）の真空破壊弁のガスケットずれについて議論があった。
- ガスケットずれによるD/WとS/C間の気体の流れについては、2F1の冷温停止までの期間にS/C圧力 $>$ D/W圧力となる期間が確認できることから、S/CとD/Wに圧力差が発生し、自由に気体が行れる状況にはなかったことが確認された。
- 一方で、この圧力差は真空破壊弁の作動圧よりも高く、本来は均圧化されていなくてはならない、S/C圧力 $>$ D/W圧力の状況にあって、真空破壊弁に期待される機能が果たされていないのではないかとこの質問があった
- 本資料は当該期間中のS/C圧力のD/W圧力の測定値の関係について、設計・運転員操作情報に基づき説明する。

- 2F1の格納容器圧力（D/W圧力、S/C圧力）挙動について検討を行った。
- 2F1のS/C圧力計の設置位置（通常水位+310cm）を考慮すると、 $D/W\text{圧力} + \text{水頭圧} = S/C\text{圧力}$ との関係となっていることがわかった。
- 2F1の真空破壊弁は、東日本大震災に伴う事故時において、その機能を喪失していないと考えられる。
