(参考資料 9) 液状化強度試験の詳細について

1. 盛土・旧表土のボーリング柱状図・コア写真

2. 液状化強度試験結果

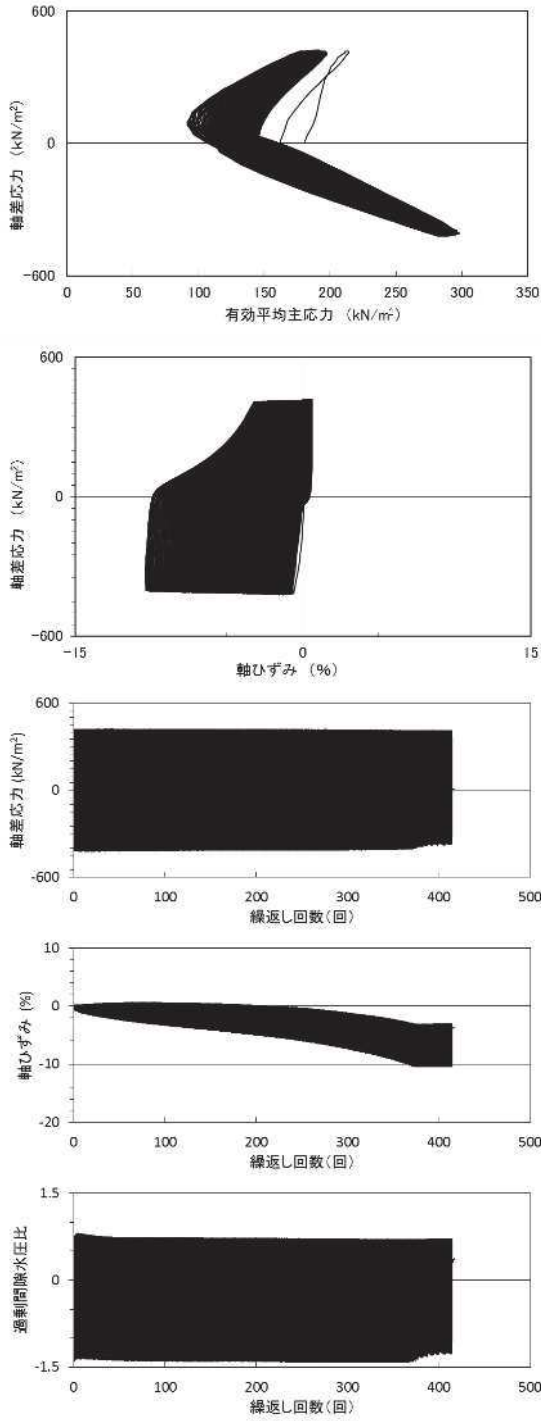
図 2.1-9 液状化強度試験結果
(B-1-3 試料 (供試体 No. 1))

試験結果		液状化の判断
間隙水圧が上昇・蓄積する(95%)	×	非液状化
有効応力がゼロまで低下する	×	
液体状となり流動する(ひずみ急増)	×	
ダイレイタンスー特性によりせん断抵抗が作用する(有効応力回復)	○

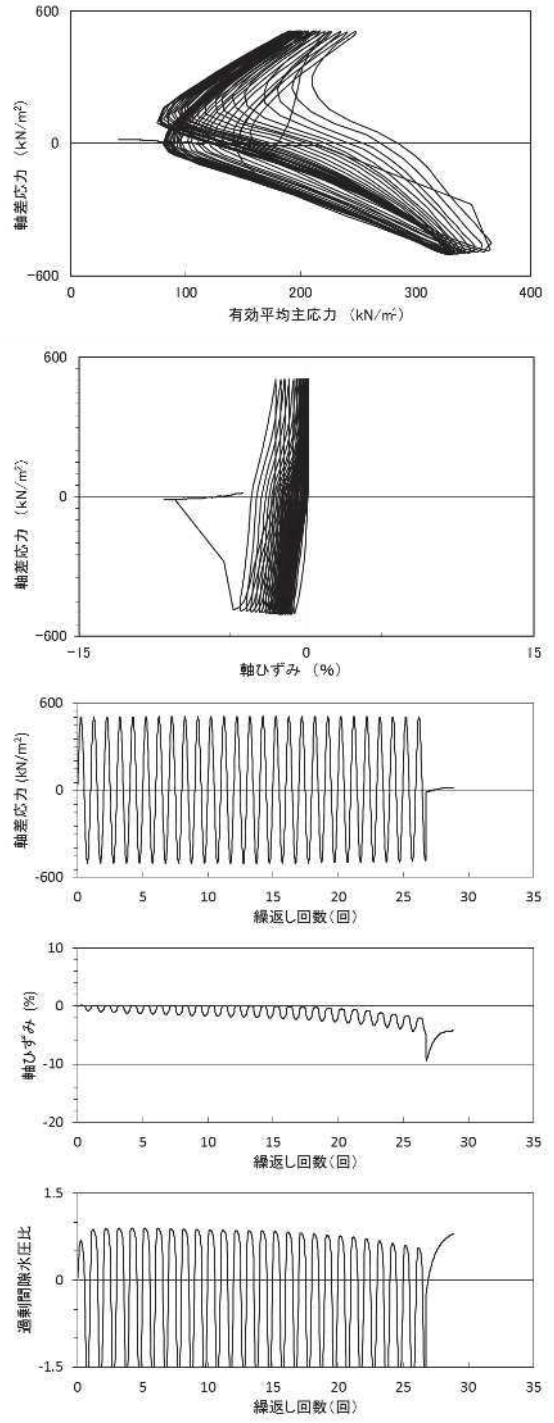
図 2.1-10 液状化強度試験結果
(B-1-3 試料 (供試体 No. 2))

試験結果		液状化の判断
間隙水圧が上昇・蓄積する(95%)	×	非液状化
有効応力がゼロまで低下する	×	
液体状となり流動する(ひずみ急増)	×	
ダイレイタンスー特性によりせん断抵抗が作用する(有効応力回復)	○

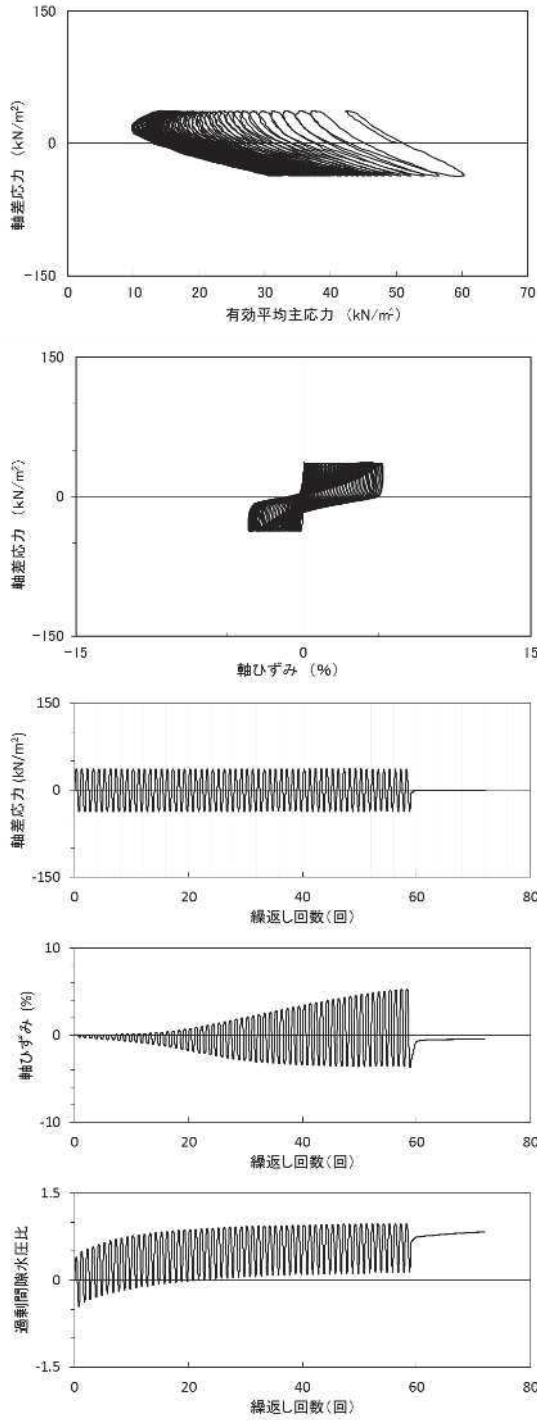
図 2.1-23 液状化強度試験結果
(B-2-2 試料 (供試体 No. 3))

試験結果		液状化の判断
間隙水圧が上昇・蓄積する(95%)	○	繰返し軟化
有効応力がゼロまで低下する	×	
液体状となり流動する(ひずみ急増)	×	
ダイレイタンスー特性によりせん断抵抗が作用する(有効応力回復)	○

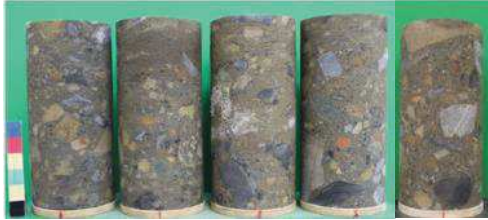
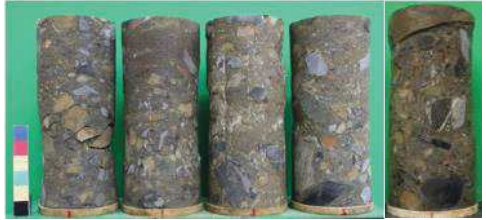
左から1番目はネッキング。右から1番目は礫に沿ってせん断破壊。	
A-3

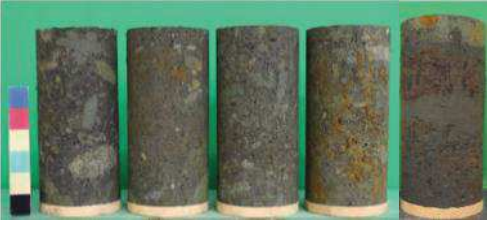
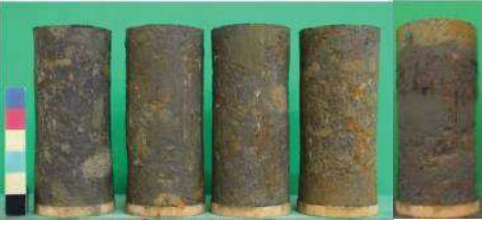
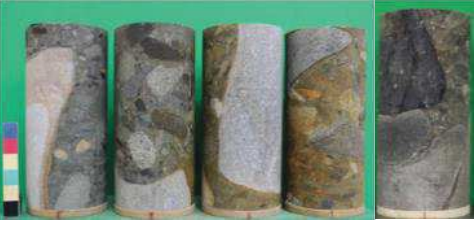
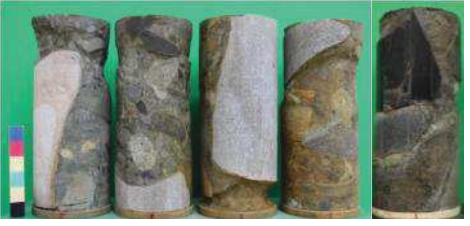
図 2.3-2 液状化強度試験供試体写真 (旧表土) ②

左から1番目は礫に沿ってせん断破壊。左から3番目は右下礫との境界面で変形が卓越。左から4番目はネッキング。	
A-7-1

左から1, 3, 4, 5番目はネッキング。左から4, 5番目は礫に沿ってせん断破壊。

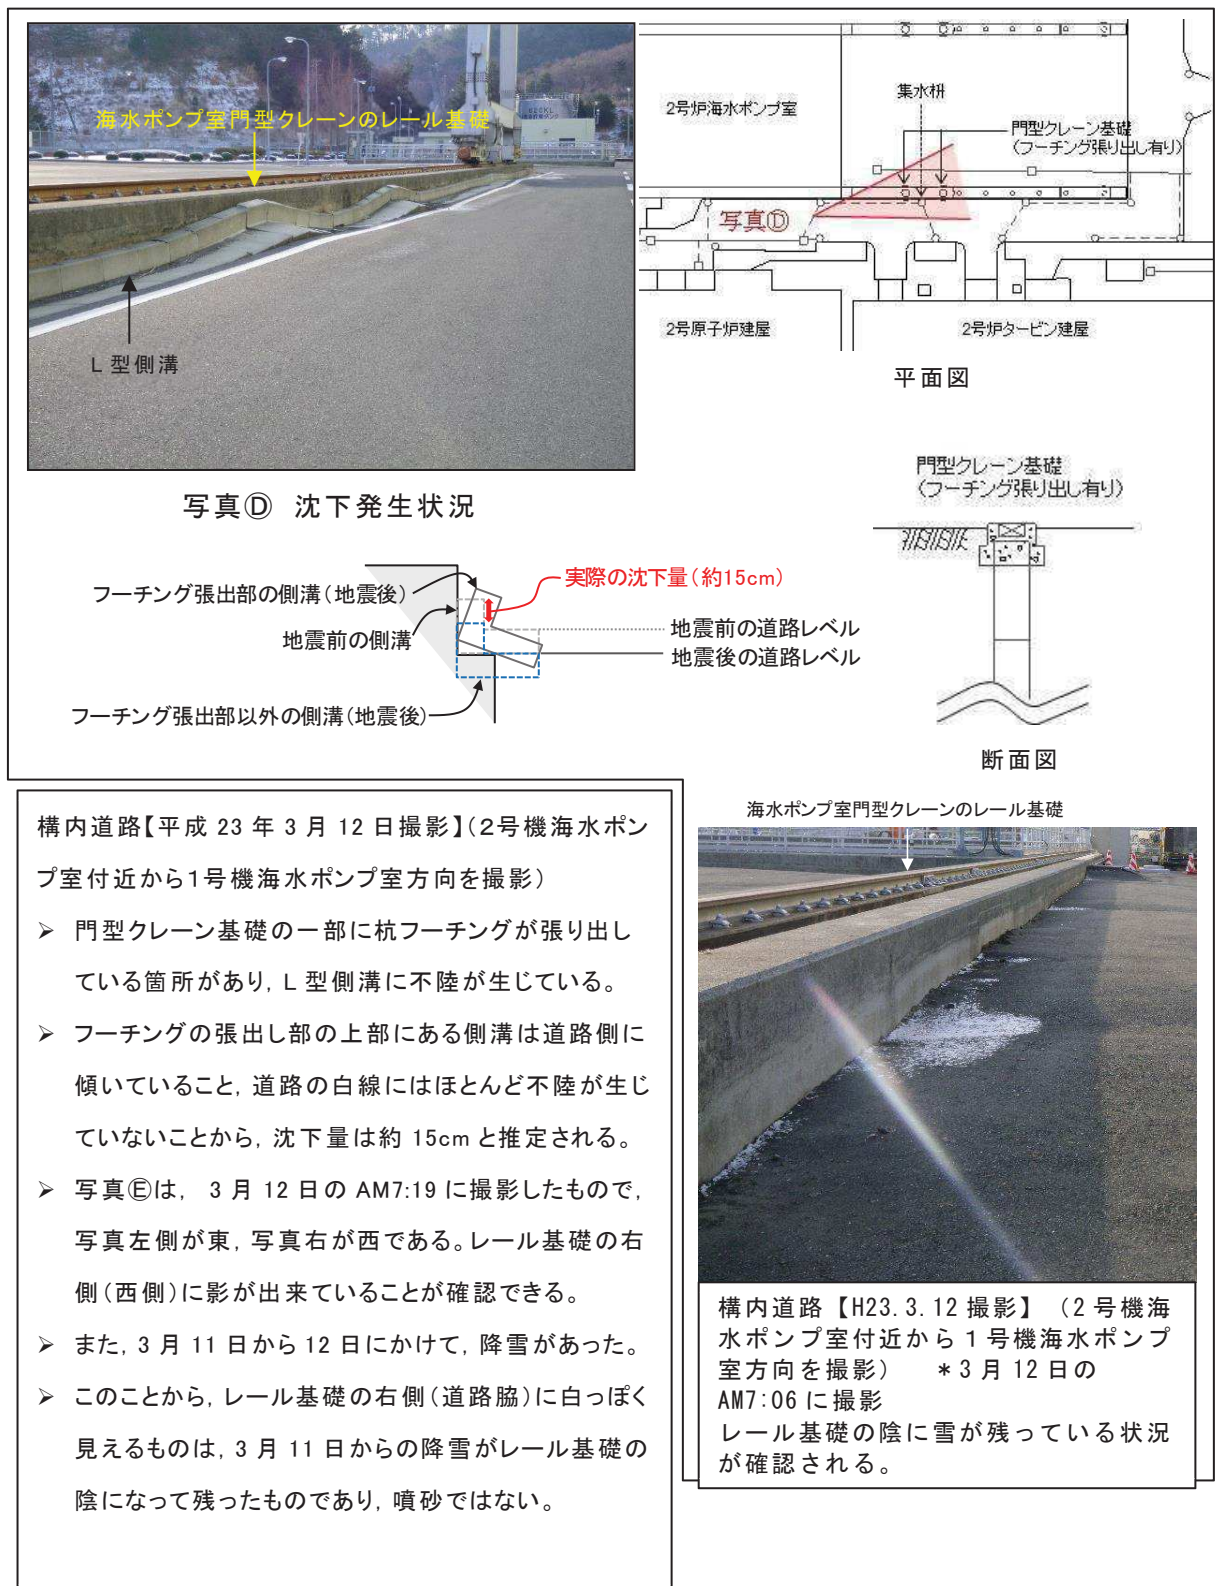
図 2-8 2011 年東北地方太平洋沖地震における沈下発生状況 (4 / 7)

- 敷地の盛土の分布範囲から、写真手前側は埋戻し部(盛土)が分布している範囲であり、写真奥側は切土の範囲であることから、盛土層厚の違いによって段差が生じたものと考えられる。
- 沈下量は写真のアスファルト舗装の段差から約 10cm と推定される。
