6. 敷地～敷地近傍の断層

6.3.1 後期更新世以降の地形、地層の変位・変形

6.3.2 断層破碎部性状

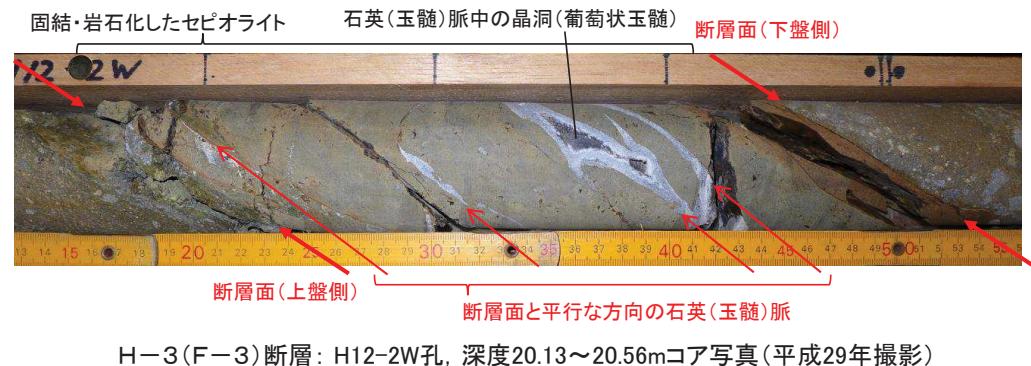
H-3(F-3)断層: H12-2W孔, 深度20.10～20.60m CT画像(傾斜方向)

- ▶ 東京電力HD(株)敷地のH12-2W孔において、F-3断層の北側延長にあたるH-3断層は、セピオライト化を受け固結・岩石化する破碎部よりなる。
- ▶ セピオライト化し固結・岩石化した破碎部には、主に断層面に平行な方向に晶出した石英(玉髓)よりなる鉱物脈が認められる。
- ✓ 断層面に平行な方向の複数の石英(玉髓)脈が認められるが、これらの脈はせん断面沿いに晶出したものと考えられる。
- ✓ 石英(玉髓)脈は、断層による変位・変形が認められず、形成時の形態を保持している。
- ✓ 石英(玉髓)脈の一部には晶洞がみられることから、比較的高温の熱水環境下で割れ目沿いに石英(玉髓)が結晶化して晶出した脈であると考えられる。
- ⇒ F-3断層(H-3断層)は、破碎部がセピオライト化した後に石英(玉髓)脈が形成されたもので、これらの石英(玉髓)脈に変位・変形が認められないことから、少なくとも石英(玉髓)脈晶出以降の断層活動はないものと判断する。

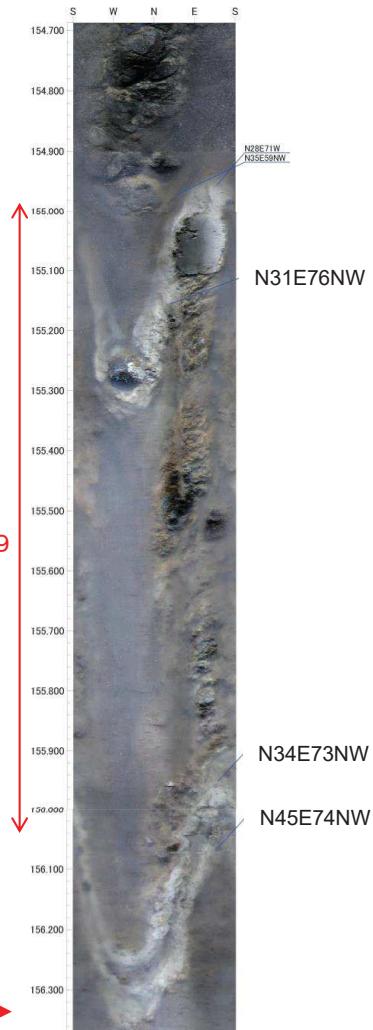
F-9断層破碎部は非固結
(細片状, 粘土状(パリゴルスカイト化))
