(参考資料 9) 液状化強度試験の詳細について

1. 盛土・旧表土のボーリング柱状図・コア写真

2. 液状化強度試験結果

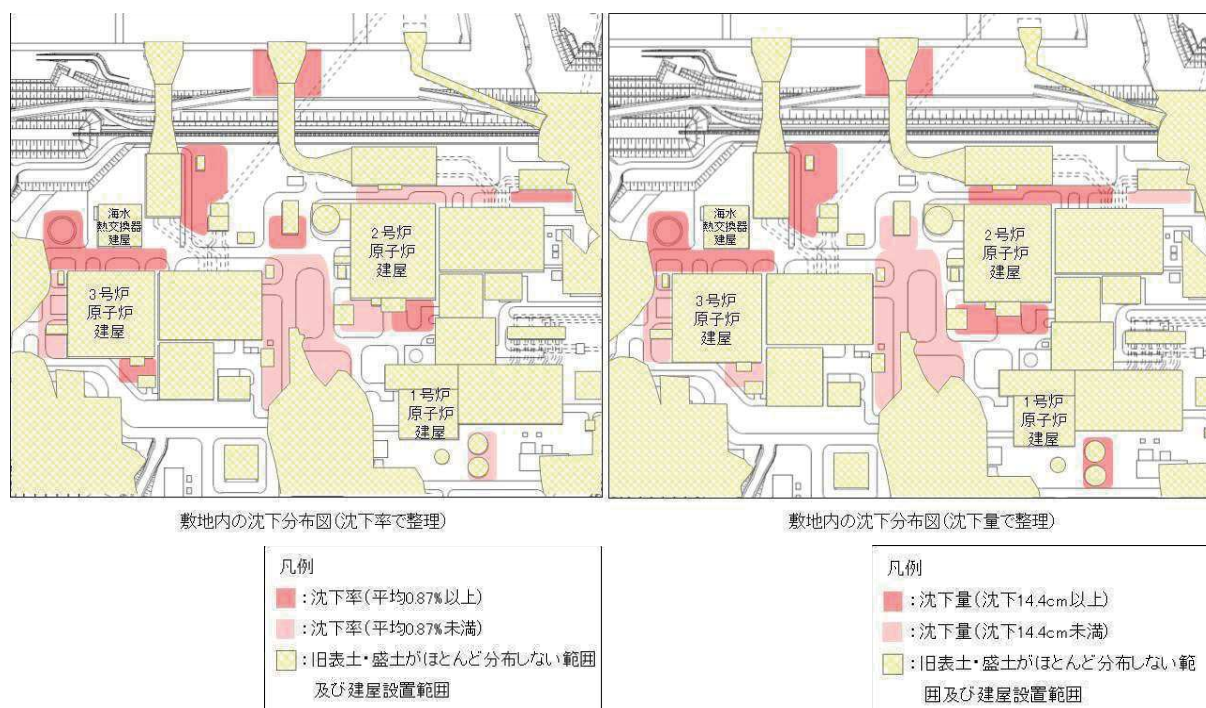
図 2-24 2011年東北地方太平洋沖地震における沈下率及び沈下量の分布

また、上述の沈下実績をもとに作成した沈下率及び沈下量の分布を図 2-24 に示す。
 これらの分布から、3号機原子炉建屋と海水熱交換器建屋に挟まれたエリアで沈下が大きく、建屋近傍で局所的に沈下が大きくなっていることを確認した。

なお、敷地内の最大沈下率は3号機原子炉建屋と海水熱交換器建屋に挟まれたエリアで得られており、1.28%であった。次項にて沈下の要因分析を実施した。

* 白抜き箇所は沈下量を測定していないため、沈下量の想定が困難なエリア
