3号機の原子炉圧力及び格納容器圧力の 挙動について(2)

東京電力福島第一原子力発電所事故対策室
星 陽崇

1. RCIC運転中のS/RVの挙動について

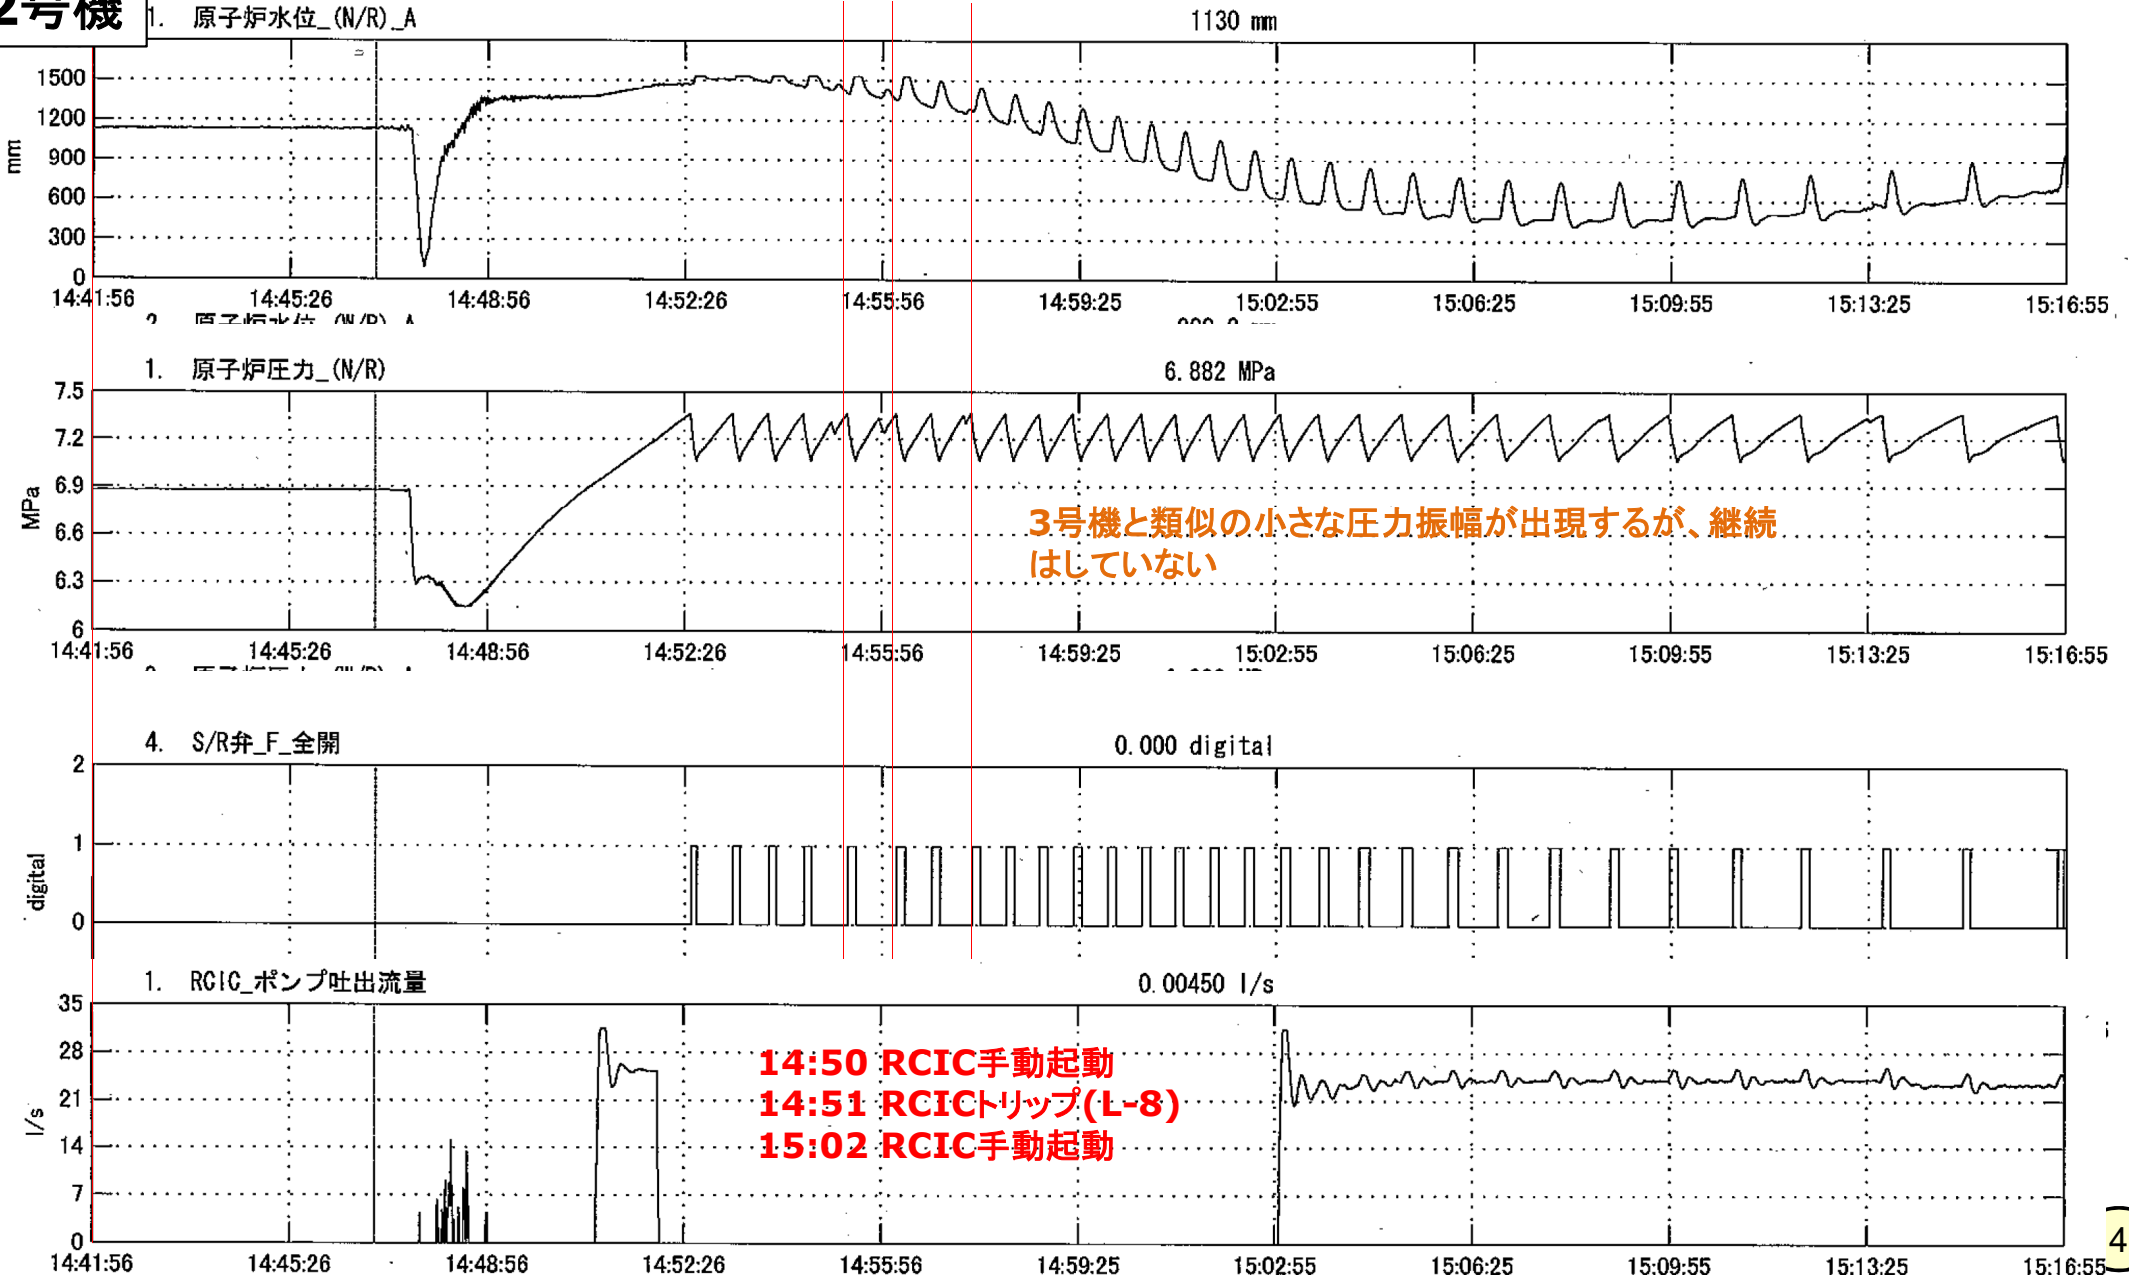
炉圧とRCIC注水量との相関

比較として2号機でのS/RVの動作を確認

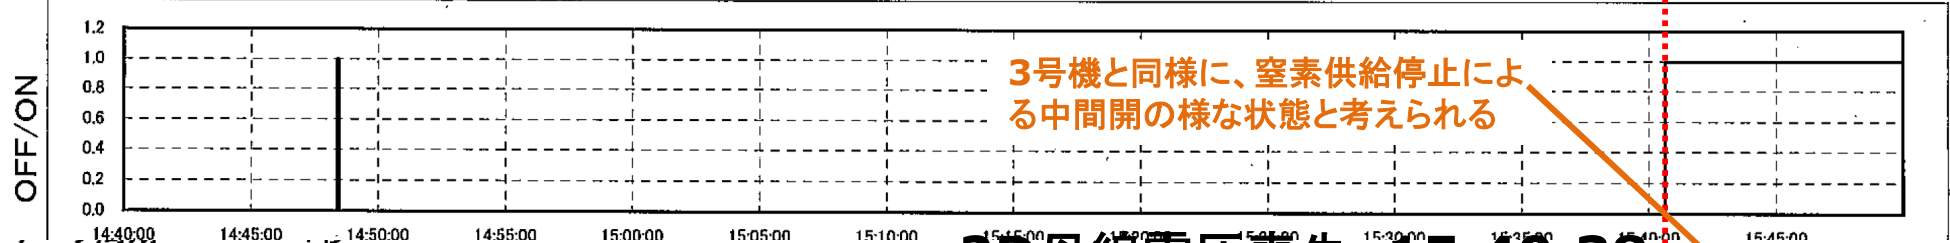
2号機SBO後にみられるS/RVの中間開

2C母線電圧喪失 15:37:40

3号機と同様に、窒素供給停止による中間開の様な状態と考えられる

2D母線電圧喪失 15:40:38

交流電源喪失後にS/RVが全開したのは3回

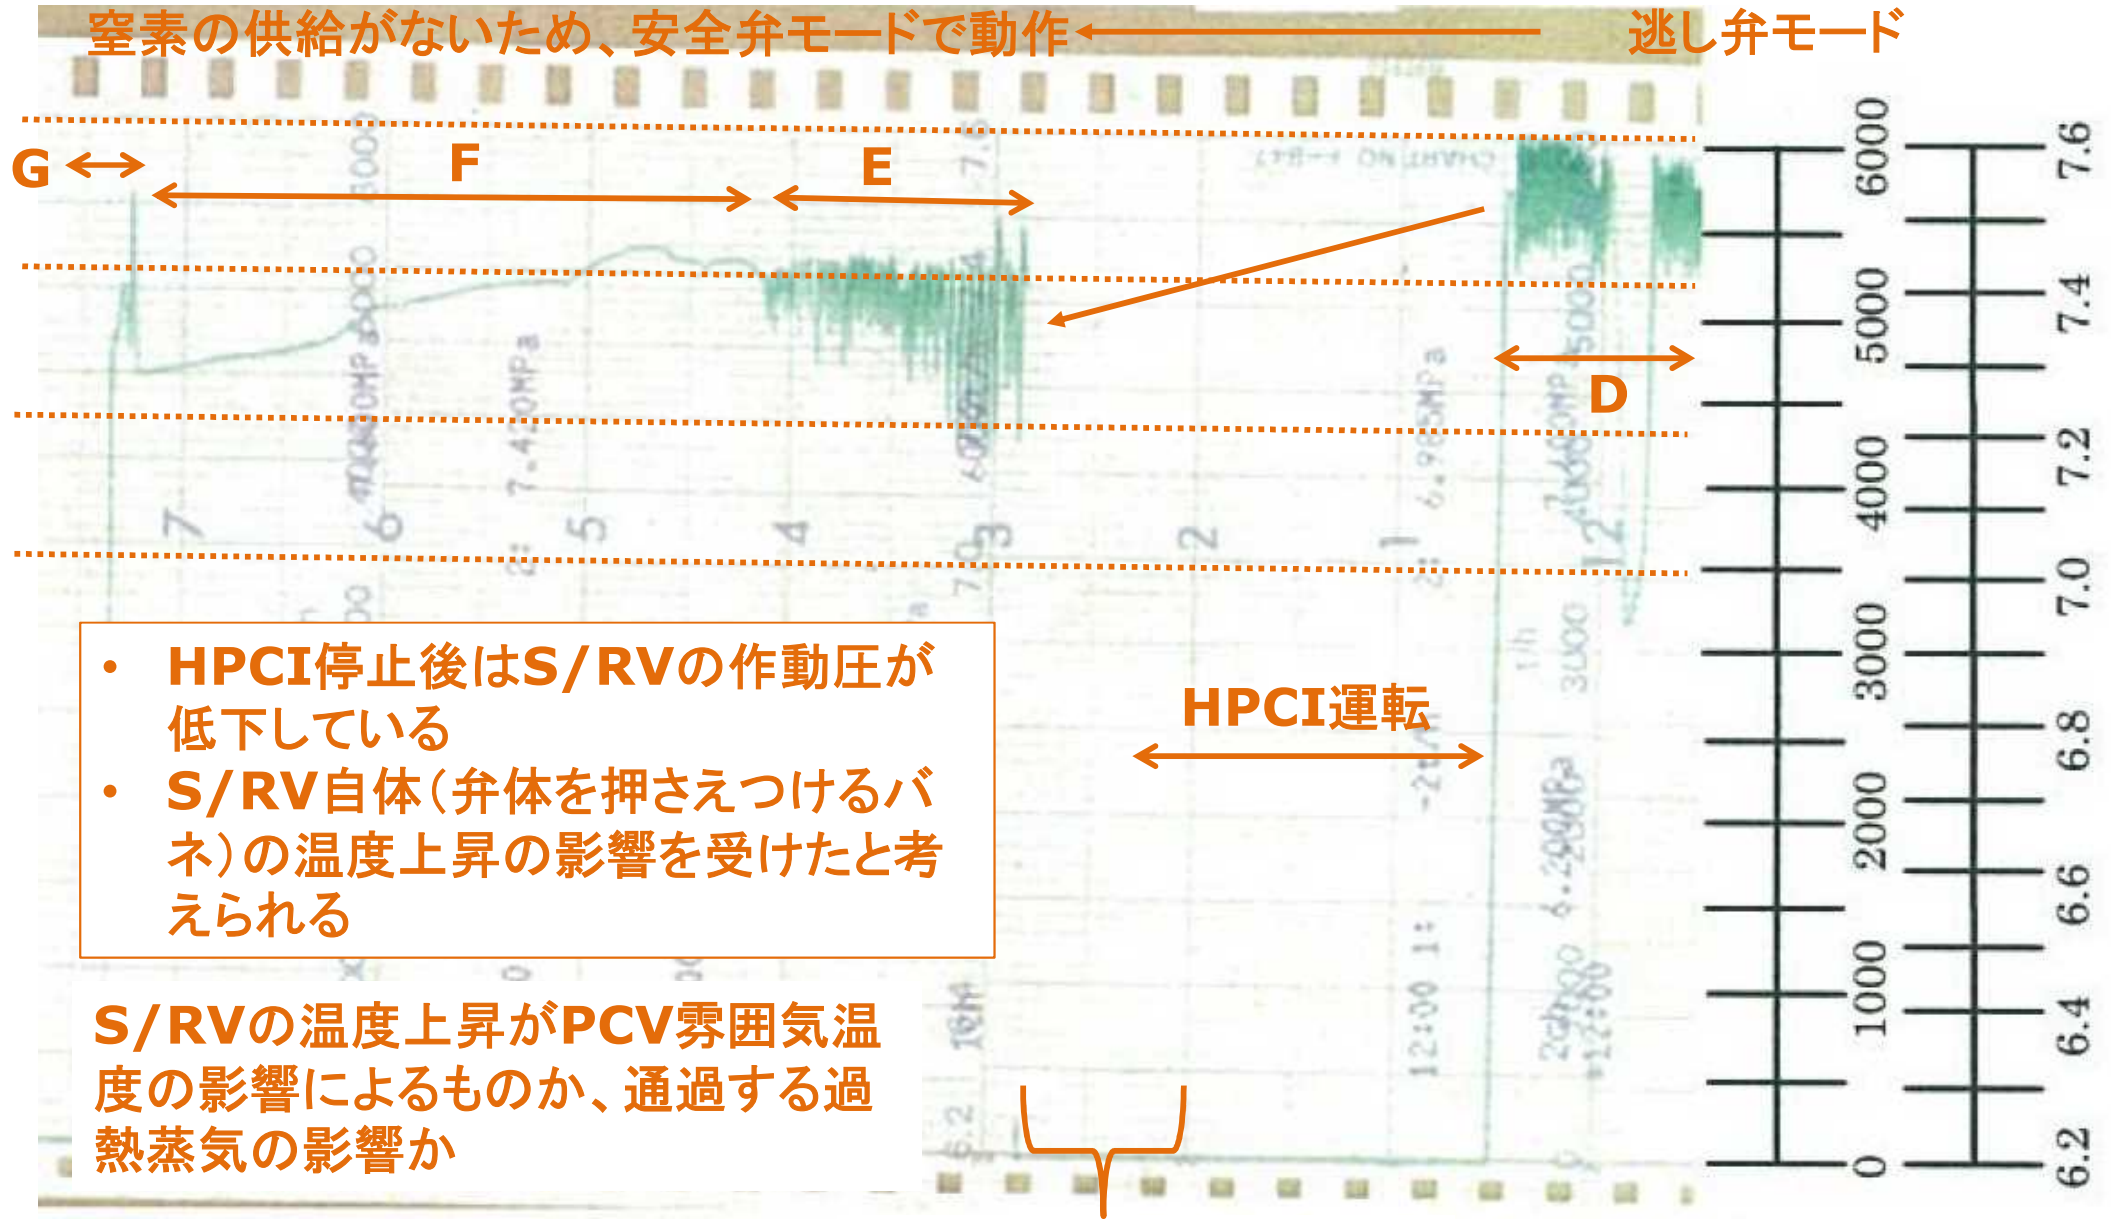
HPCI運転前後でのRPV圧力

- HPCI停止後はS/RVの作動圧が低下している
- S/RV自体(弁体を押さえつけるバネ)の温度上昇の影響を受けたと考えられる

D、E、F及びGは便宜上の時間区分

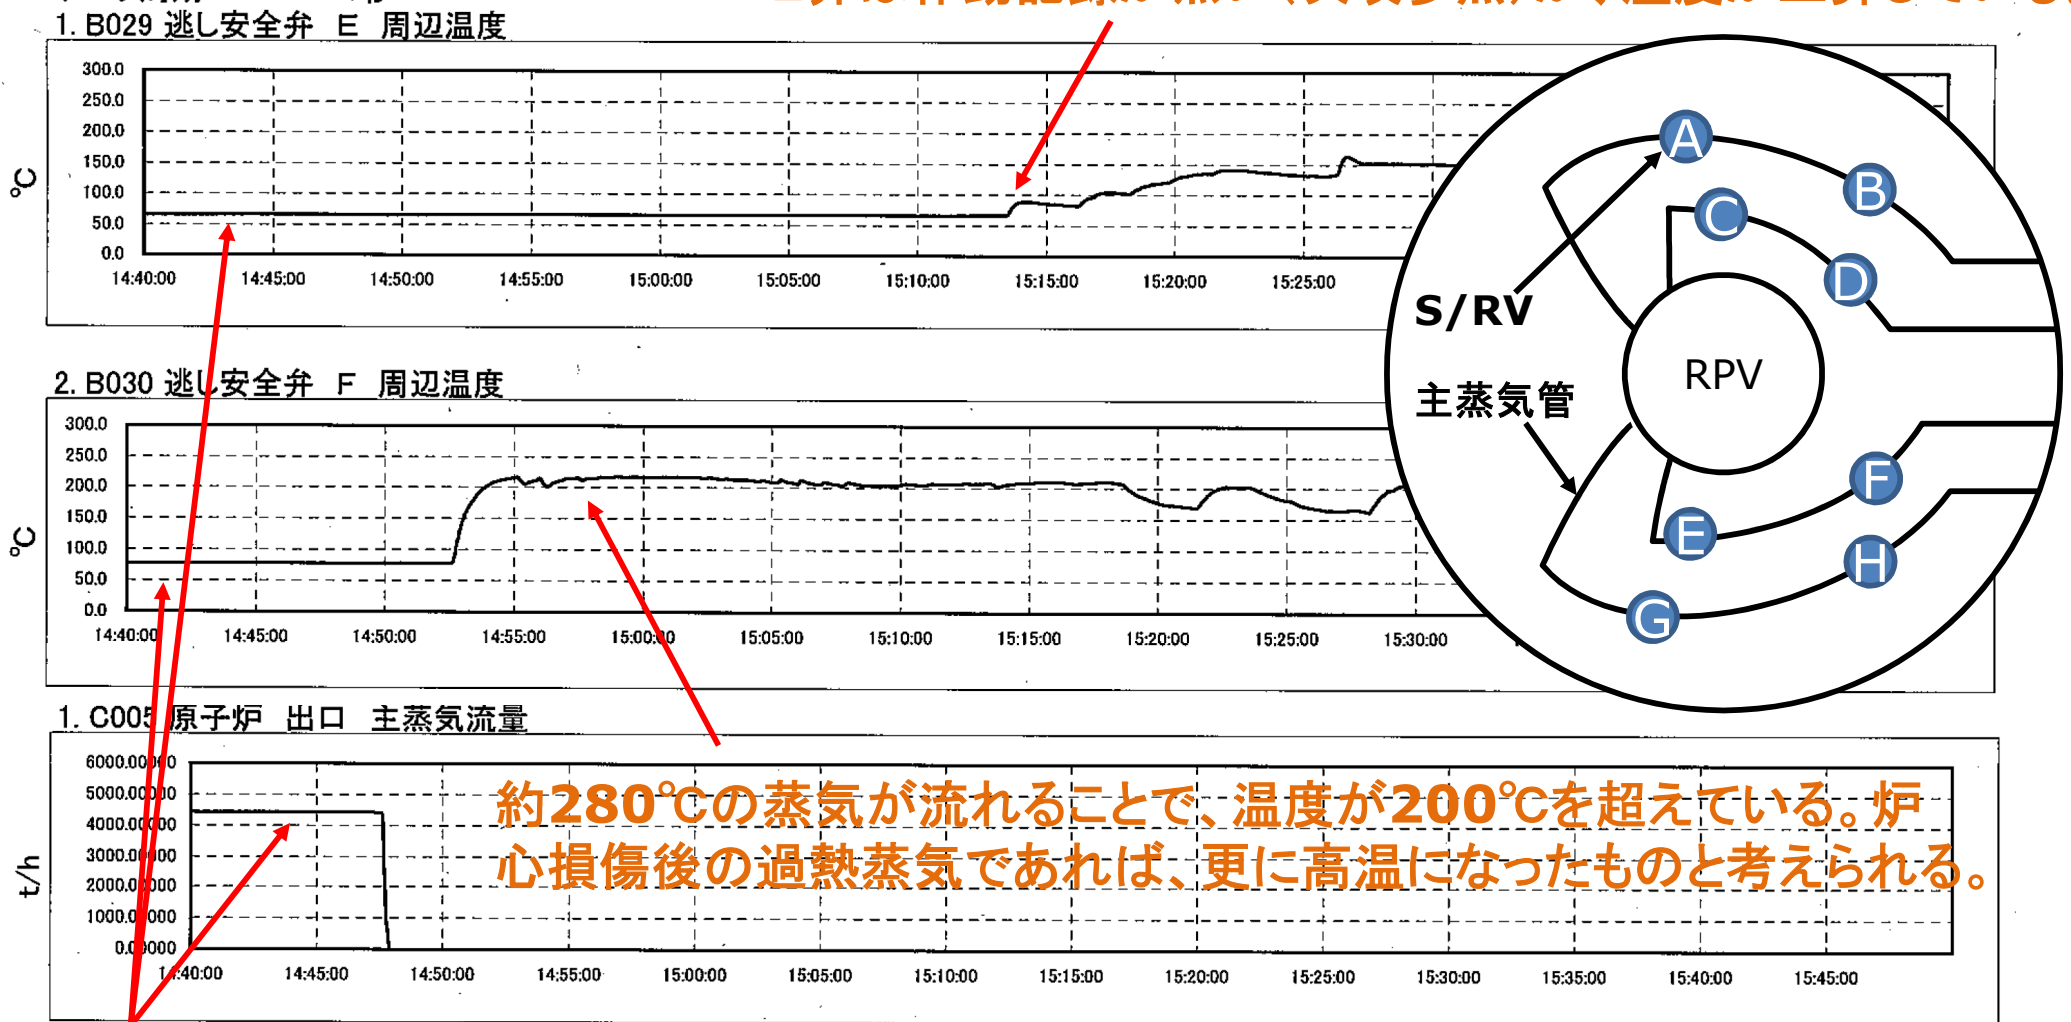
2号機でのS/RV周辺温度

E弁及びF弁は同一主蒸気管上に設置

E弁は作動記録が無い(次項参照)が、温度が上昇している。

通常運転時の蒸気流量でも、主蒸気管を蒸気が流れているだけでは、温度は上昇していない

2号機の記録から、炉心が冷却されていた状態においても、S/RV周辺の温度は200°Cを超えている。3号機においてHPCIが停止して炉心損傷が生じる時期では、非常に高温の過熱蒸気がS/RVを通過すると考えられることから、S/RVの温度が上昇し、弁体を押しさえつける力(ばね力)への影響が生じたと考えられる。

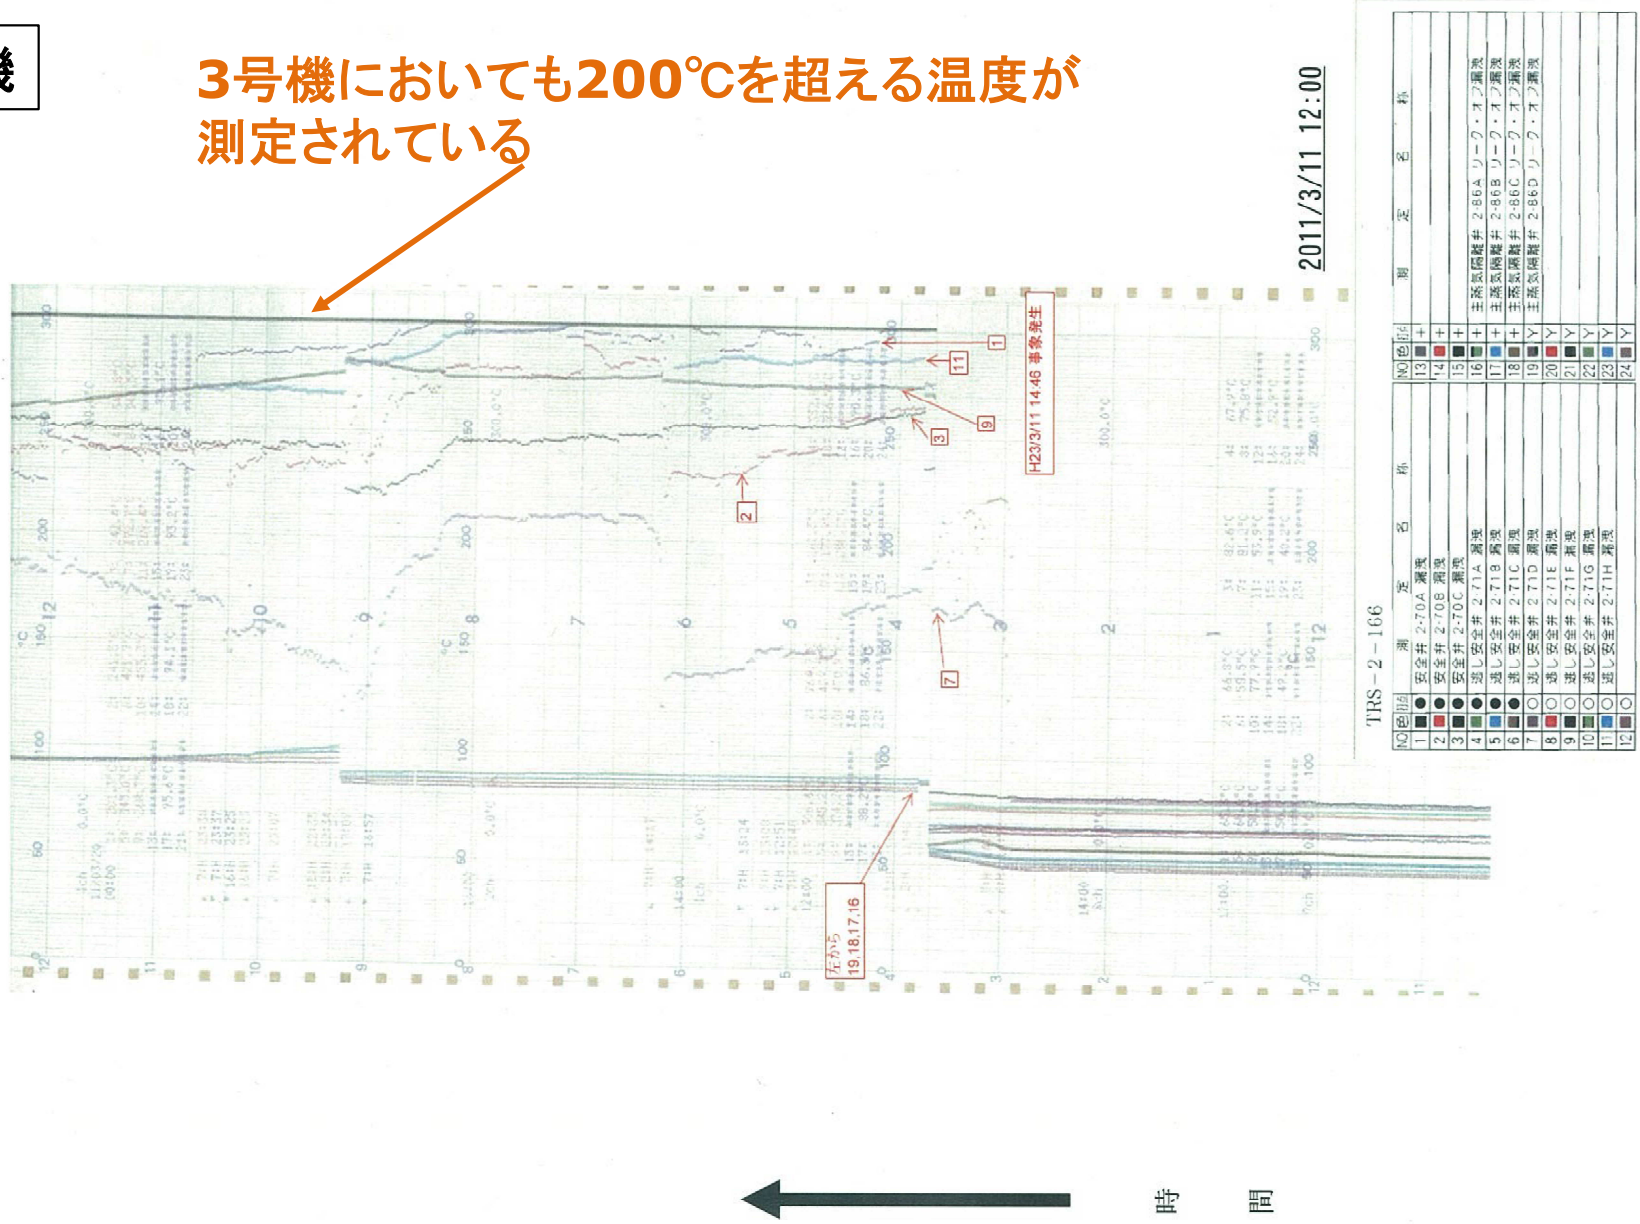
S/RVの温度

3号機においても200℃を超える温度が測定されている

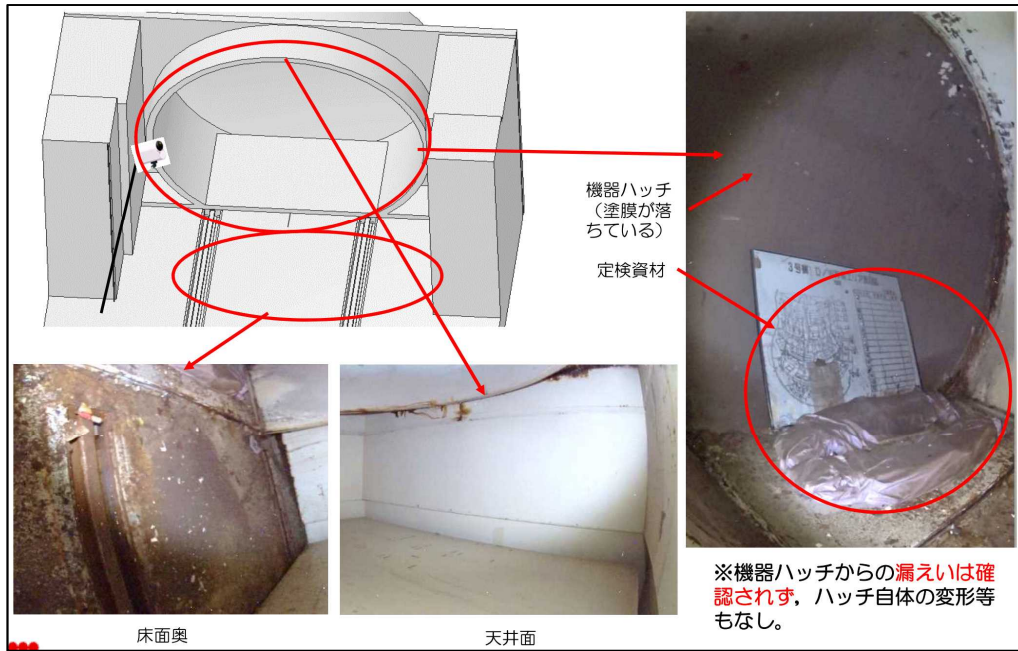
3号機格納容器からの漏えい

(PCV外側から見た図)

■ 現状、3号機ではMS配管 (D) 貫通部ベローズに漏えいが確認されている。

- 現在、3号機は主蒸気管貫通部から漏水が確認されており、過温により漏えいが発生したと考えられる P. 21
- 3月13日に3号機原子炉建屋で高線量が測定され、「白いモヤモヤ」が観測されていることから、ベントの逆流又はPCVからの漏えい発生が考えられる P. 23
- 1号機でも同様の高線量及び「モヤモヤ」が観測されているが、これは1号機のベント実施前であることから、PCVからの直接漏えいの影響と考えられる。 P. 23
- 1号機で推定された建屋内線量と3号機で測定された線量はほぼ同レベルである。 P. 24
- 線量及び状況が1号機と類似していることから、3号機においてもPCVからの直接漏えいにより高線量と「モヤモヤ」の状態が観測されたと考えられる。 P. 24
- 3号機で測定された線量は建屋北側が南側よりも高いが、MSIV室には北側に開口部が存在し、線量測定場所と距離が近く、線量の南北の異方性とも整合する。 P. 21
- したがって、3月13日のお昼ごろまでには主蒸気管貫通部で漏えいが開始したと考えられる

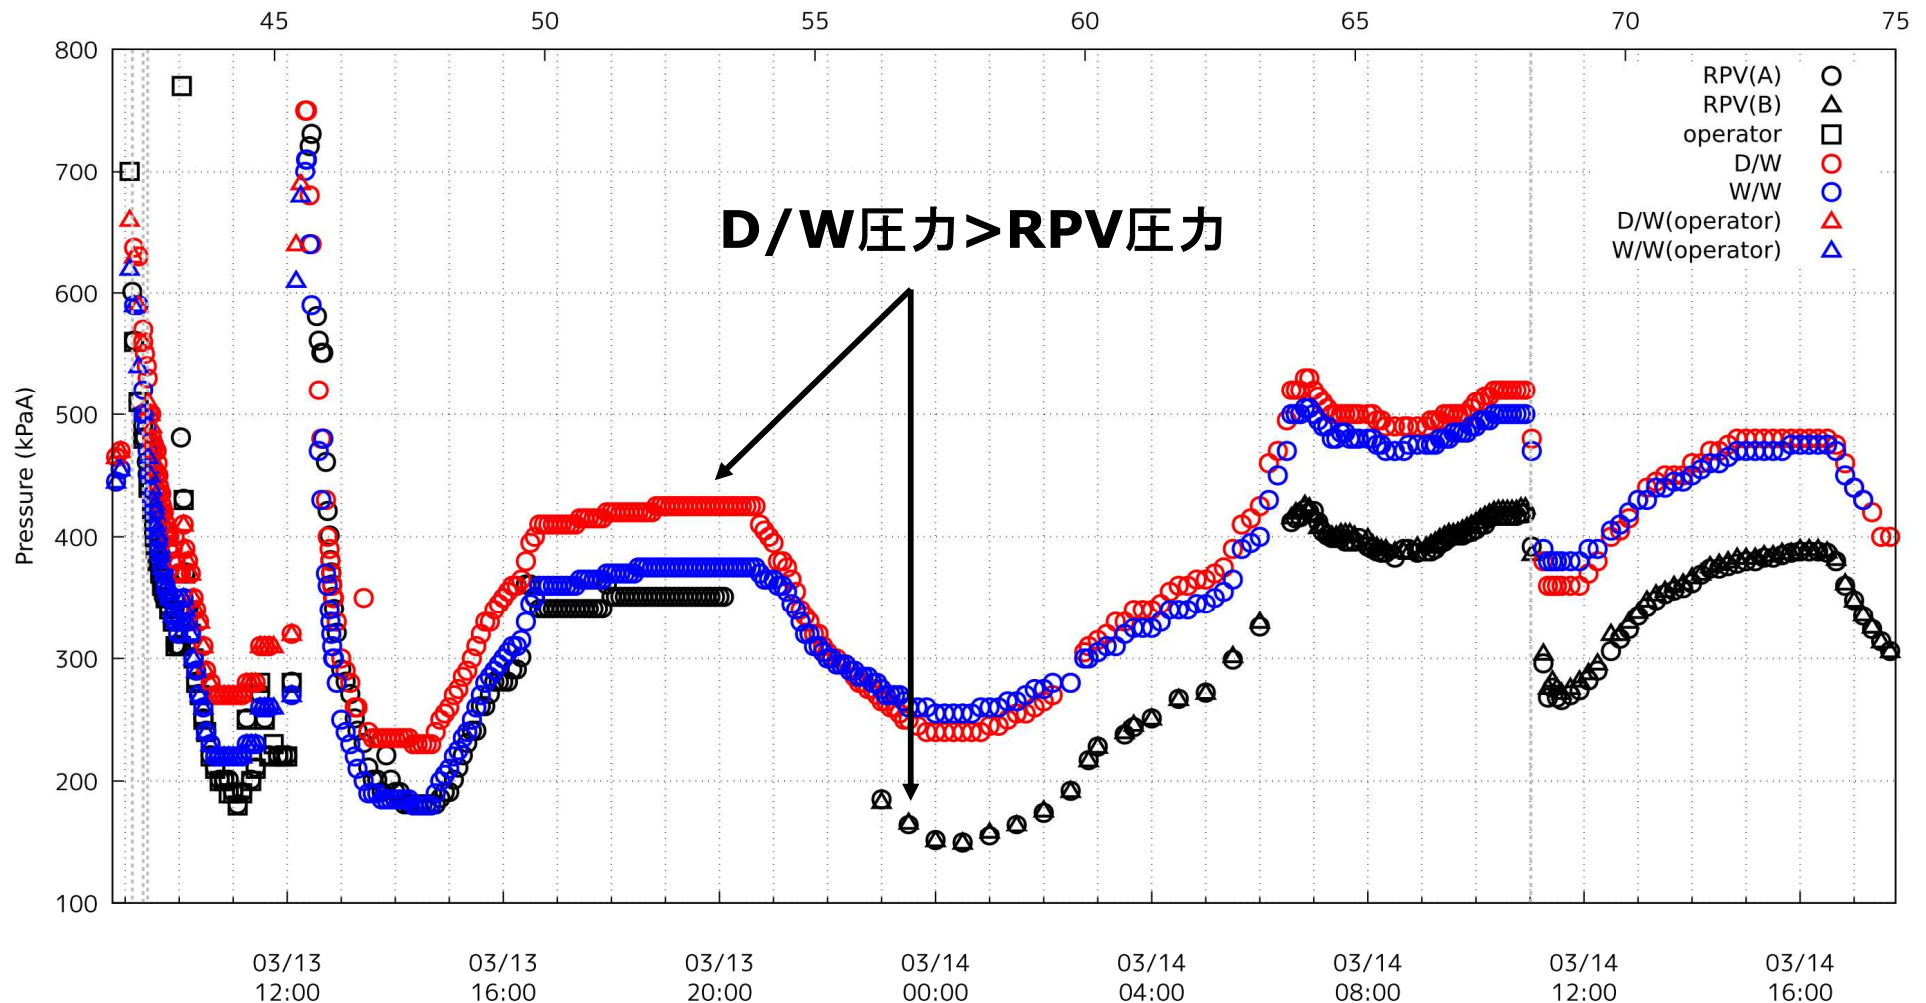
圧力測定値の信頼性

実測値は、原子炉圧力よりもD/W圧力が高いが、

下部ヘッドが健全→RPV圧力>D/W圧力

下部ヘッドが破損→RPV圧力~D/W圧力

のいずれかであり RPV圧力 \geq D/W圧力 の関係にある

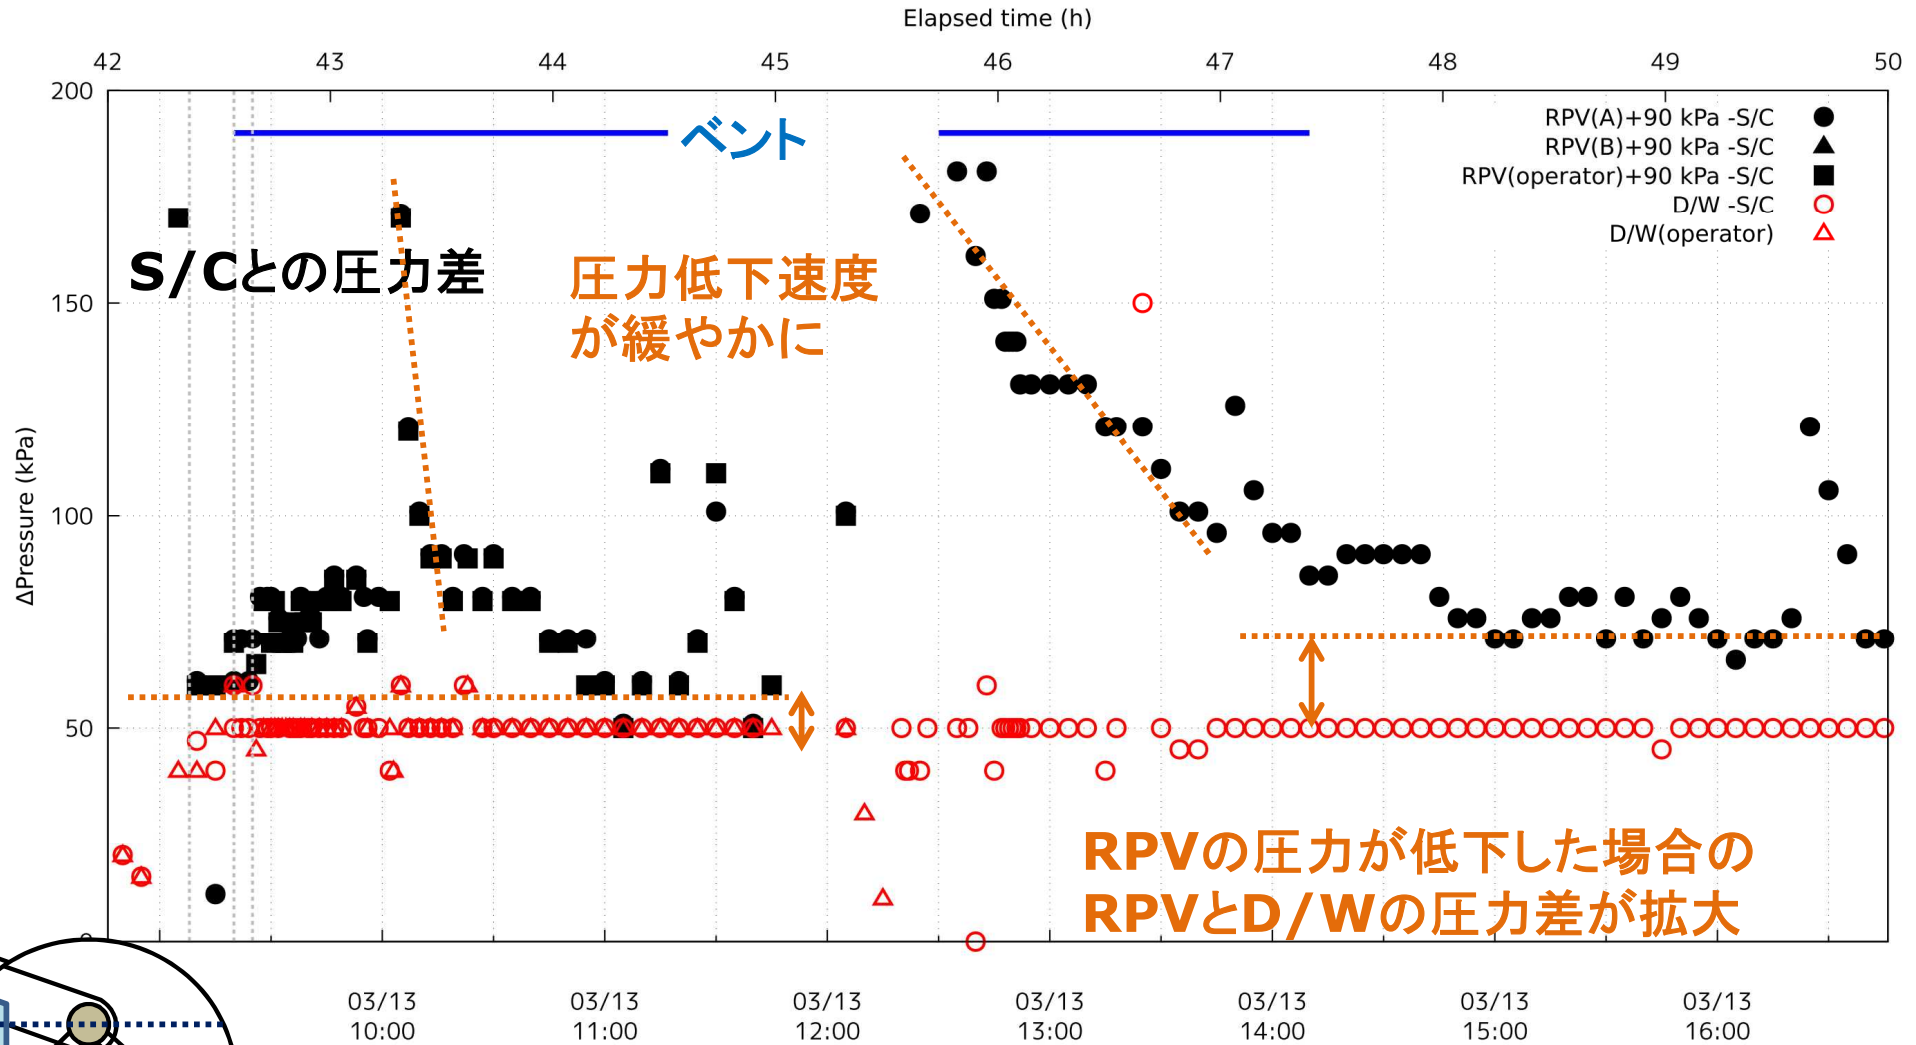
ADSの状態の推定

S/Cの圧力を基準として、RPV圧力とD/W圧力を比較

RPV圧力が下げ止まった場合の圧力差

← ADSが閉じた可能性がある →

- 前述のように、ADSは3月13日12:00頃から15:00頃の間に関じた可能性がある
 - 高温下では窒素をシリンダに保持できない可能性
- 主蒸気管貫通部は過温により13日14時31分頃までには漏えいが生じた可能性がある。
- 漏えいが発生しているのは、主蒸気管Dのみであることから、PCVの雰囲気が増したのではなく、主蒸気管の温度が増したと考えられる
- 主蒸気管Dに接続されたS/RVも過温により閉止したと推定される
 - より炉心に近いS/RVが先に影響を受けたと考えられる

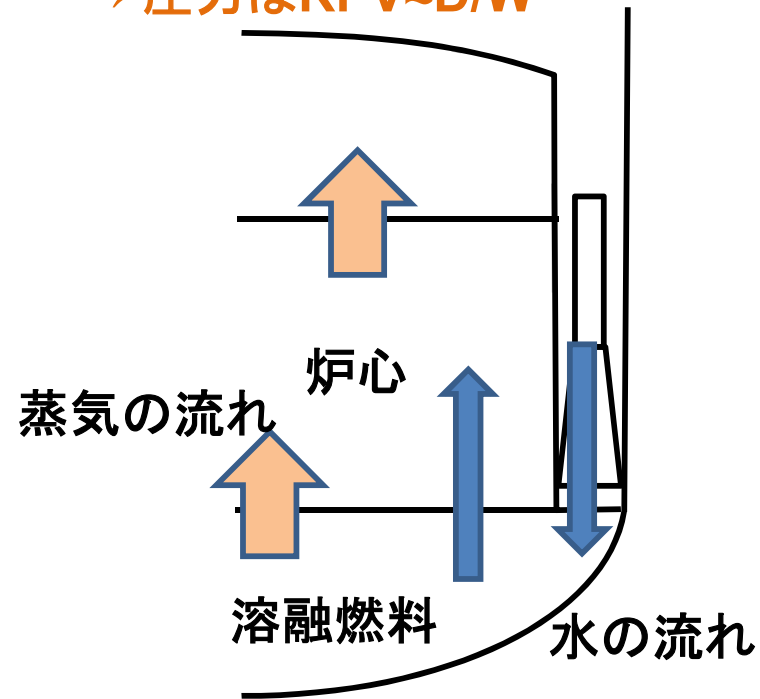
PCV圧力への注入水の流路変化の影響

下部ヘッドが健全な場合

圧力 $RPV > D/W$ の場合、
主たる蒸気発生源はRPV内

D/W への漏えい面積小
→ 圧力は $RPV > D/W$
 D/W への漏えい面積大
→ 圧力は $RPV \approx D/W$

下部ヘッドが破損した場合

注入された水は炉心へ回らない
下部ヘッドの破損口でD/Wと連通するため、圧力は $RPV \approx D/W$
下部ヘッド破損、溶融燃料の落下によって蒸気発生量は変化する
なお、BWRのRPV下部構造の複雑さから、RPV下部ヘッド破損とD/W床面への溶融炉心の落下には時間差が生じると想定している

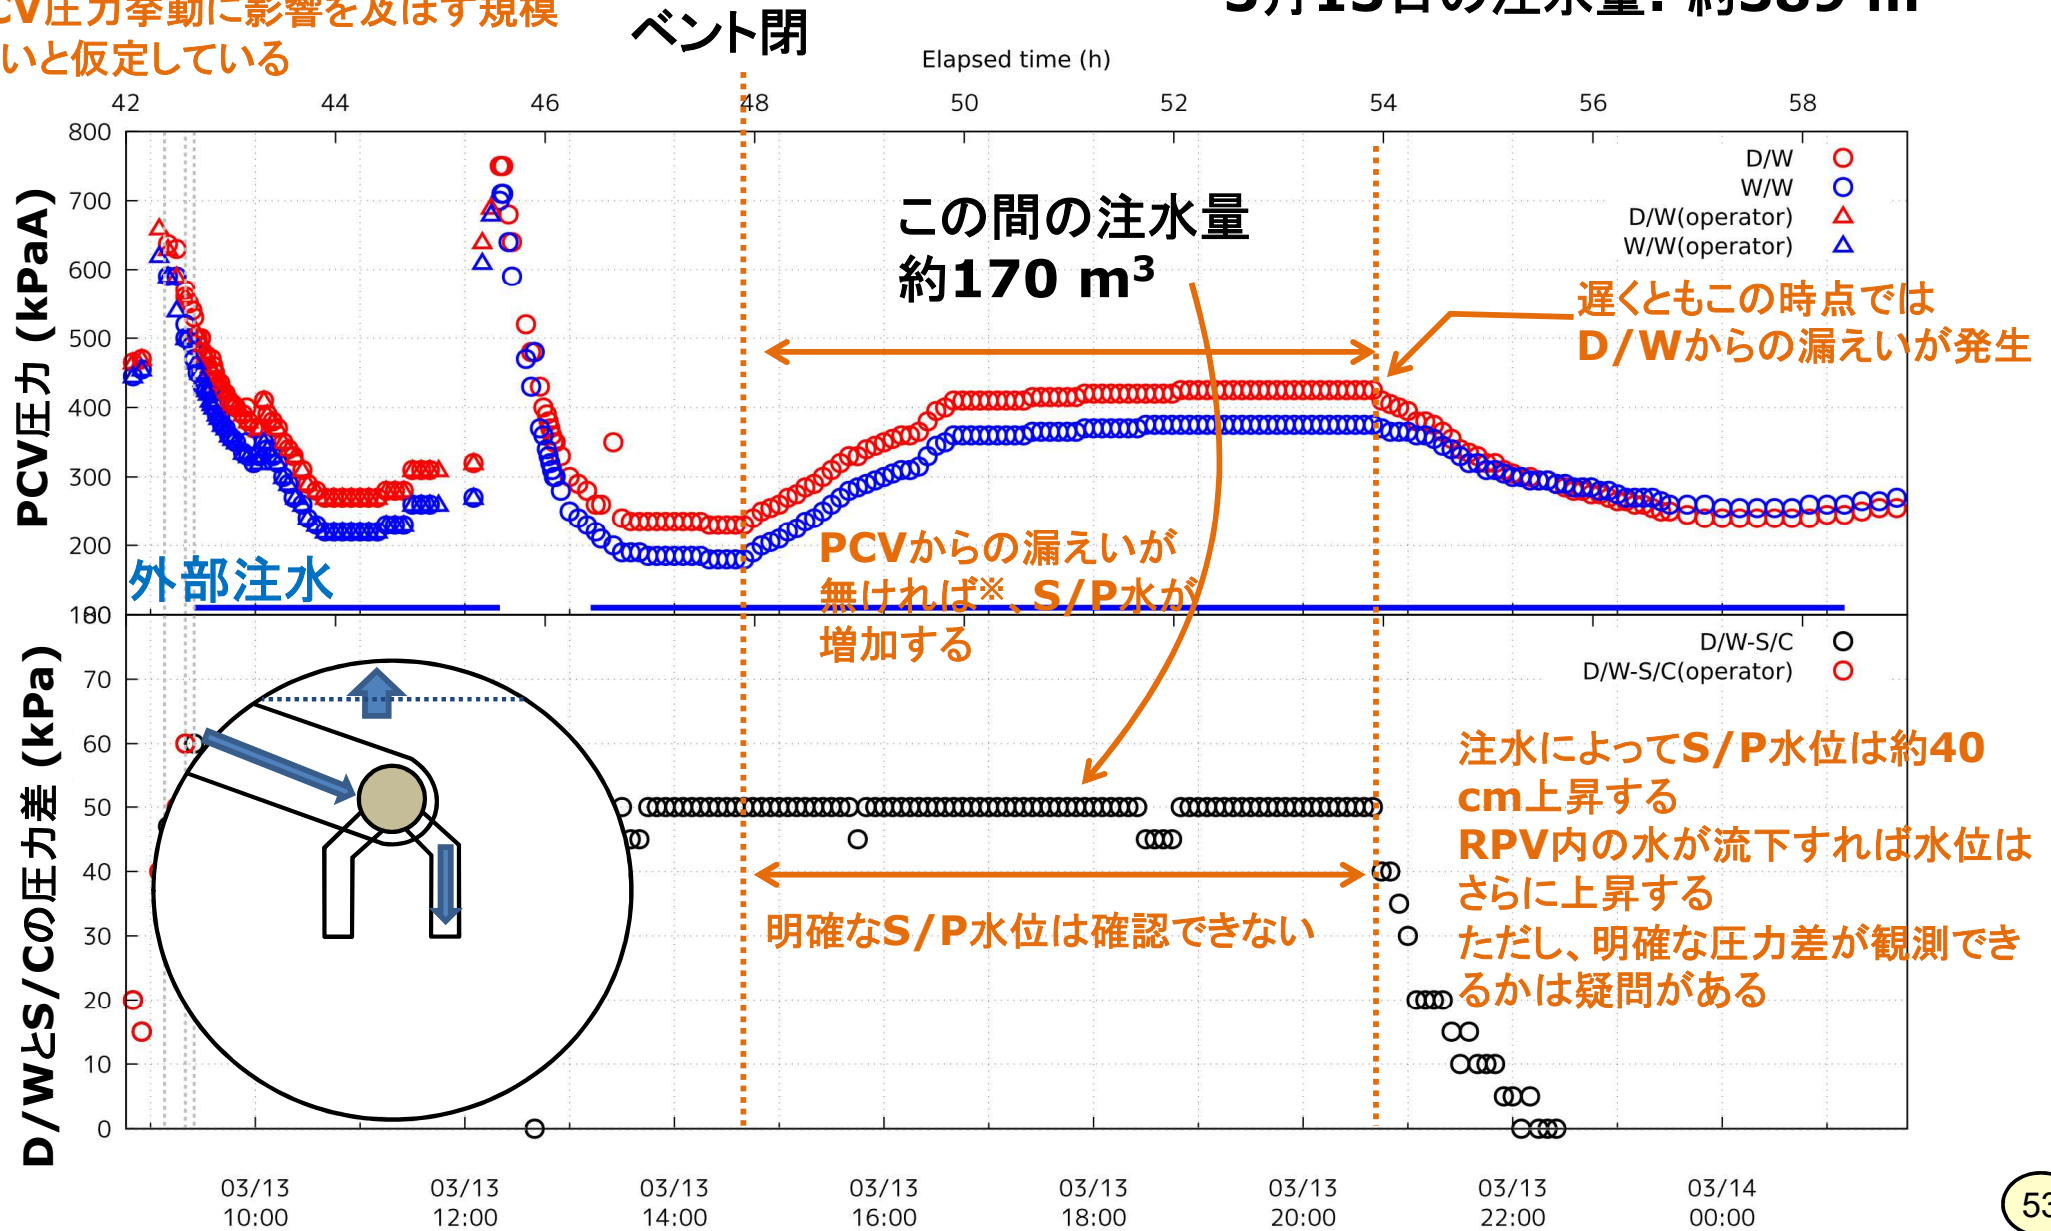
外部注水によるS/P水位の変化

※PCVからの小さな漏えいは生じているが、PCV圧力挙動に影響を及ぼす規模ではないと仮定している

3月13日の注水量: 約389 m³

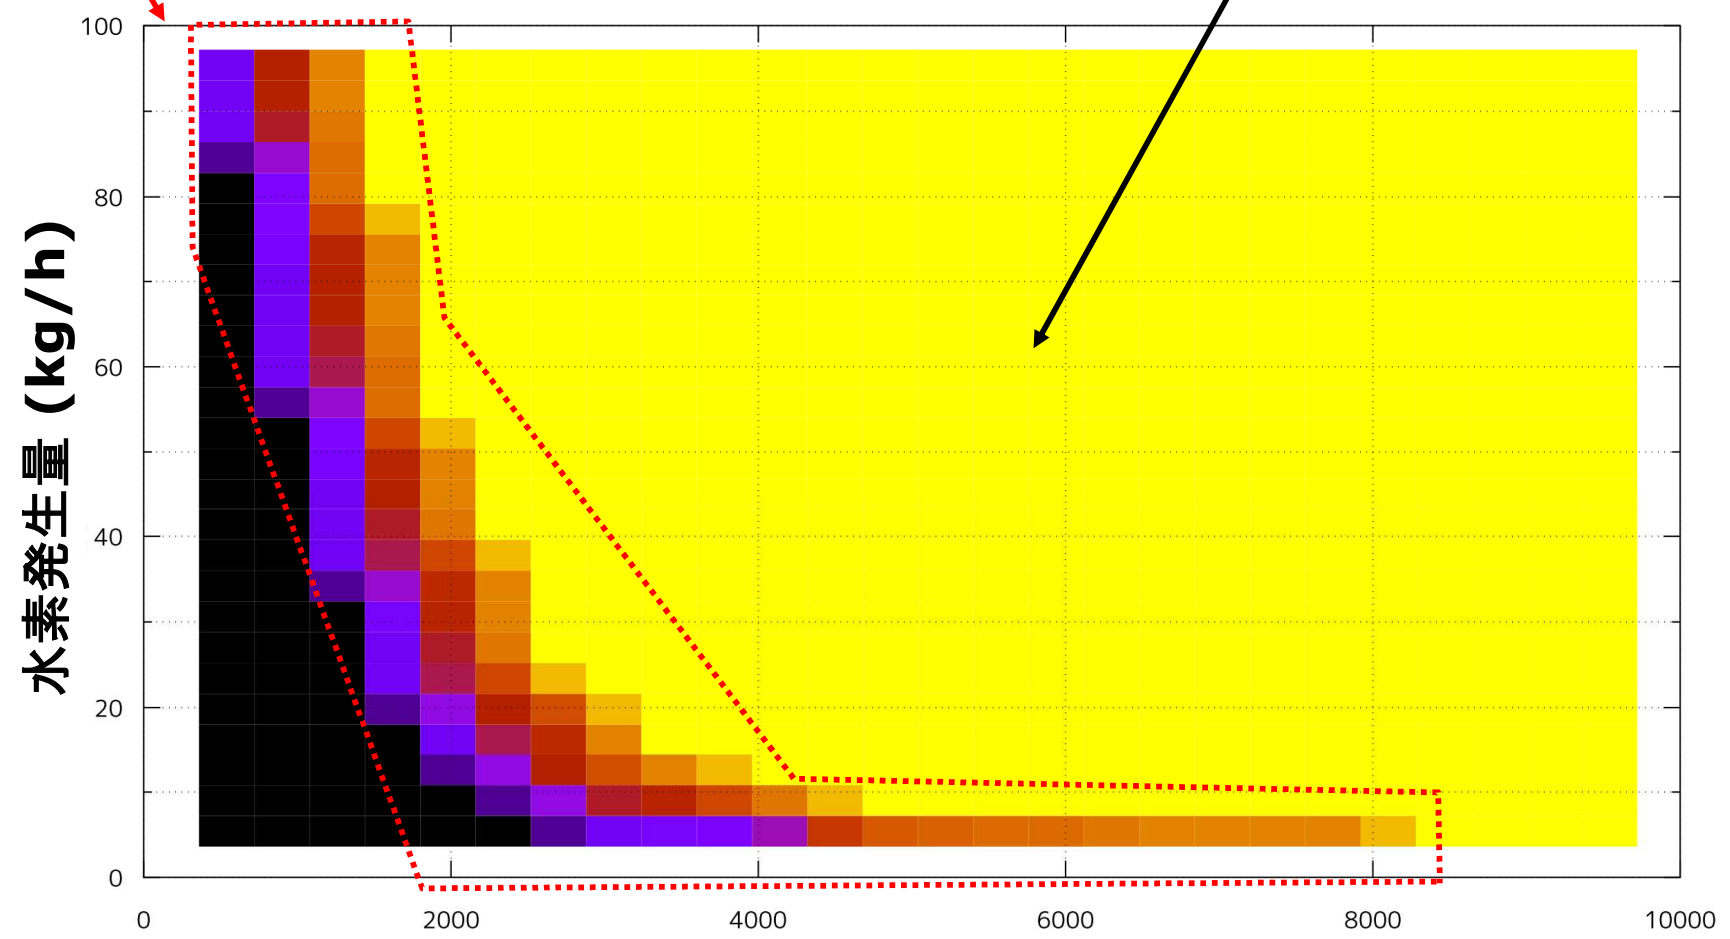
水蒸気と非凝縮性ガスの発生量(1)

3月13日16:30頃までのPCV圧力
上昇が実測値と概ね一致する領域

ガスの発生量が多すぎるため、実測値よりも
格納容器圧力が高くなる(黄色の範囲)

ガスの発生量が低いため、実測値よりも
格納容器圧力が低くなる(黒色の範囲)

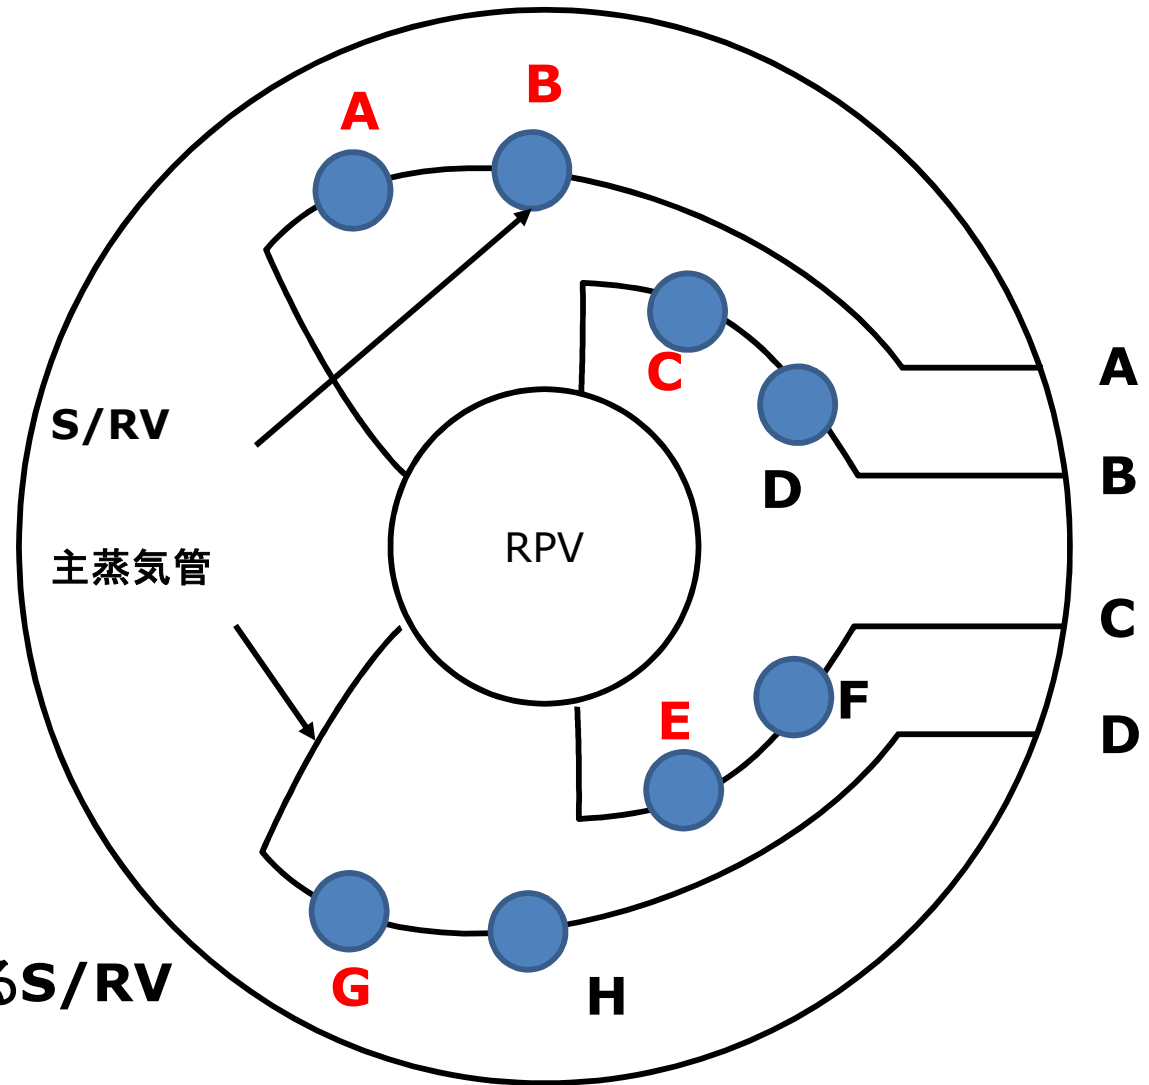
3号機主蒸気管

MSIVとは高低差あり※

赤字はADS機能のあるS/RV
