# JAEAにおける試料分析について

日本原子力研究開発機構  
安全研究センター

# 試料の概要

# 分析の概要

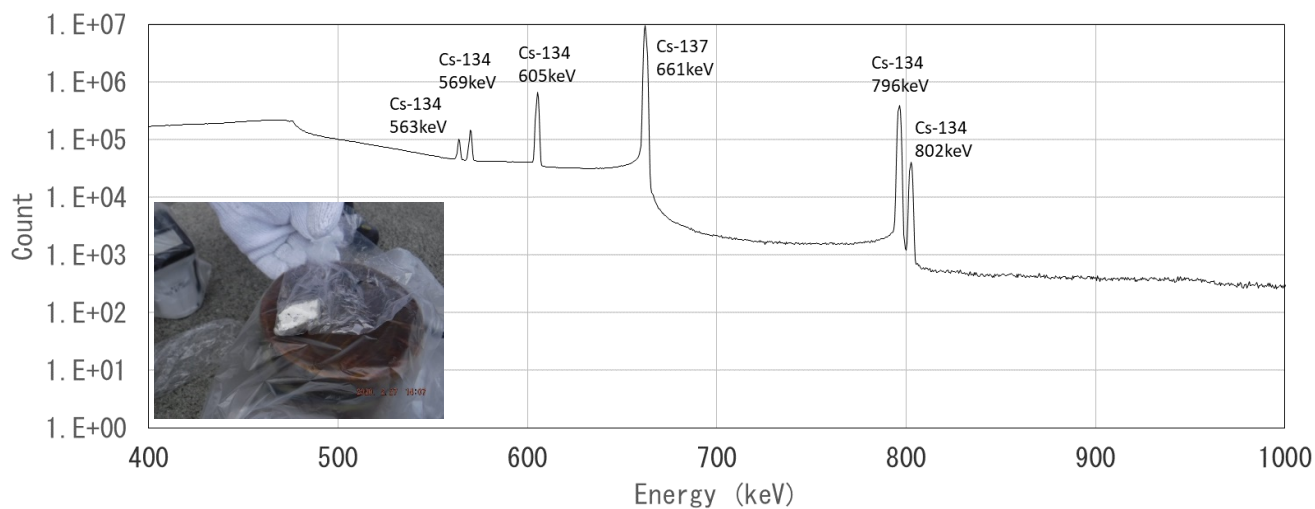
# 瓦礫試料(U3TBC-A3)の $\gamma$ 線分析結果

- $^{134}\text{Cs}/^{137}\text{Cs}$ を検出
- 他の瓦礫試料も同様の結果

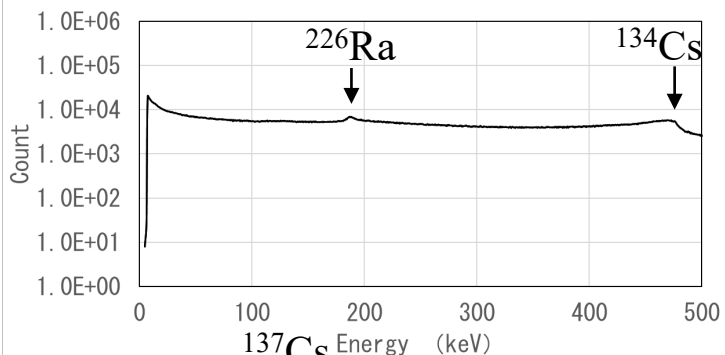
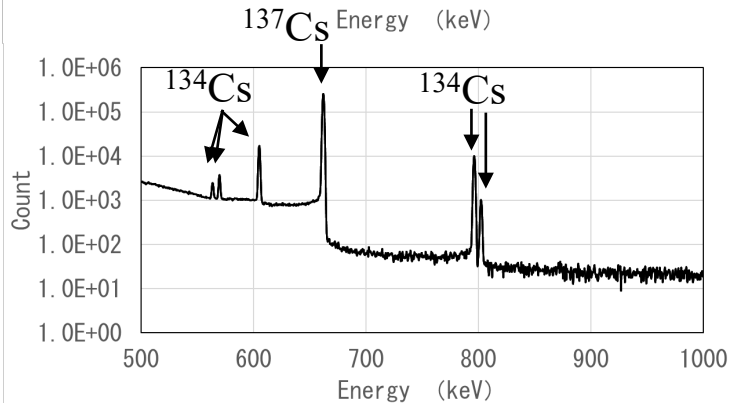
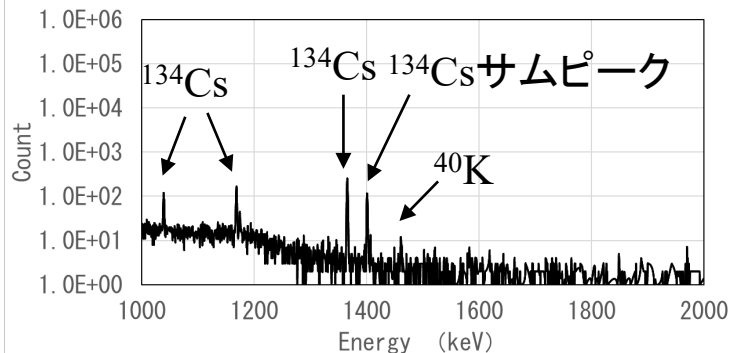
# ①ドレンサンプル水(未処理)の定量分析結果

➤ ドレンサンプル水の $\gamma$ 線測定(7万2千秒)を実施

- ・「 $^{134}\text{Cs}$ の1.365 MeVと思われるピークがブロードになっており、検討が必要」  
→ $^{134}\text{Cs}$ (1.365 MeV)のシャープなピークが見られた

- ・「1.6 MeV近辺のピークは、検討が必要」  
→1.6MeV付近で有意なピークは検出されなかった

$^{134}\text{Cs}$ :  $2.4 \times 10^3$  Bq/ml ( $5.1 \times 10^4$  Bq/ml ※)

$^{137}\text{Cs}$ :  $4.8 \times 10^4$  Bq/ml ( $5.9 \times 10^4$  Bq/ml ※)

- ①未処理試料の定量分析:  $^{134}\text{Cs}$  ( $2.4 \times 10^3$  Bq/ml)、 $^{137}\text{Cs}$  ( $4.8 \times 10^4$  Bq/ml)
  - ②Cs除去後定性分析:  $^{125}\text{Sb}$ 、 $^{60}\text{Co}$ の存在可能性
  - ③Cs除去後定量分析:  $^{125}\text{Sb}$  (14 Bq/ml)、 $^{60}\text{Co}$  ( $<0.68$  Bq/ml)
- ・ 第11回会合においてスペクトル分析結果(速報)で検討事項として示された、1.365 MeVのブロードなピーク及び1.6 MeV近辺のピークは見られなかった。

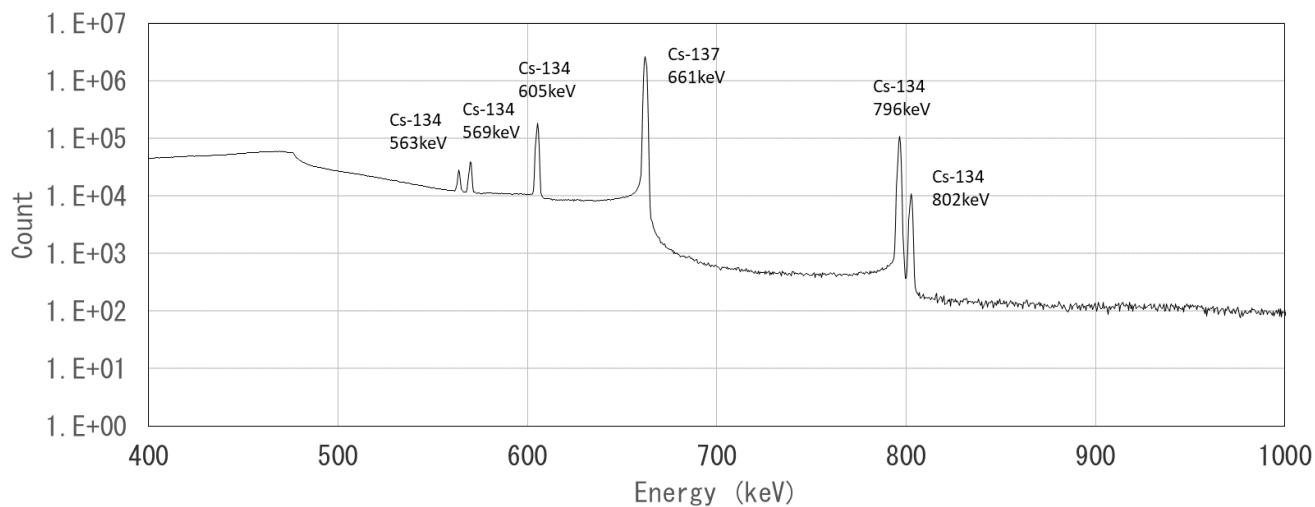
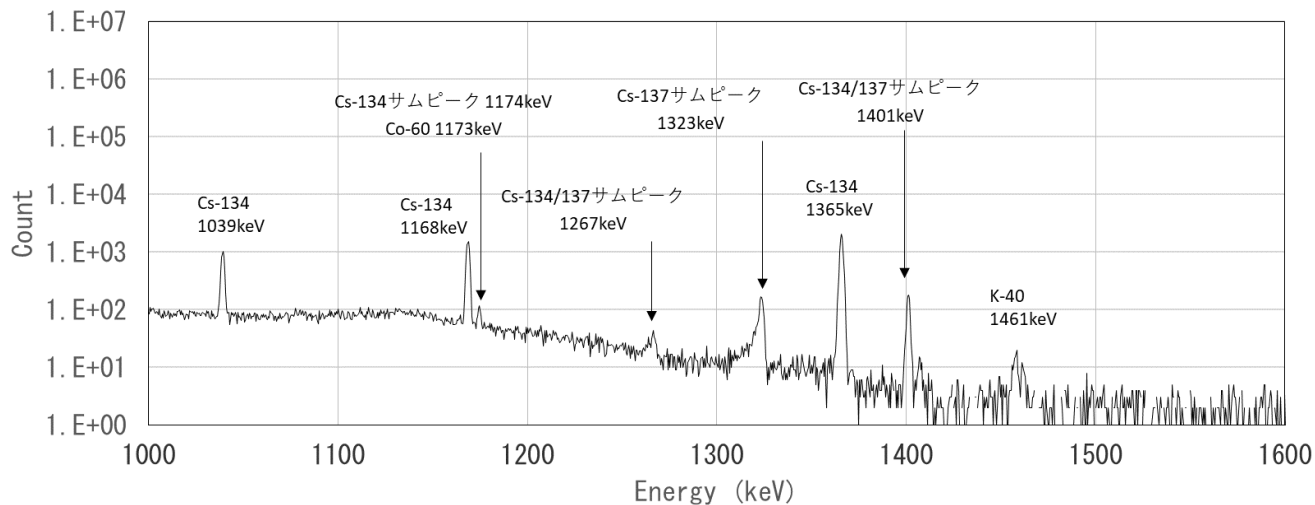
## U3TBC-A1

● Cs-134 / Cs-137を検出
