## 2号機原子炉建屋内調査について

原子力規制庁において、令和2年10月8日に2号機原子炉建屋内の汚染状況調査として、線量計による線量測定及びスミア(ろ紙)による試料採取を実施した。

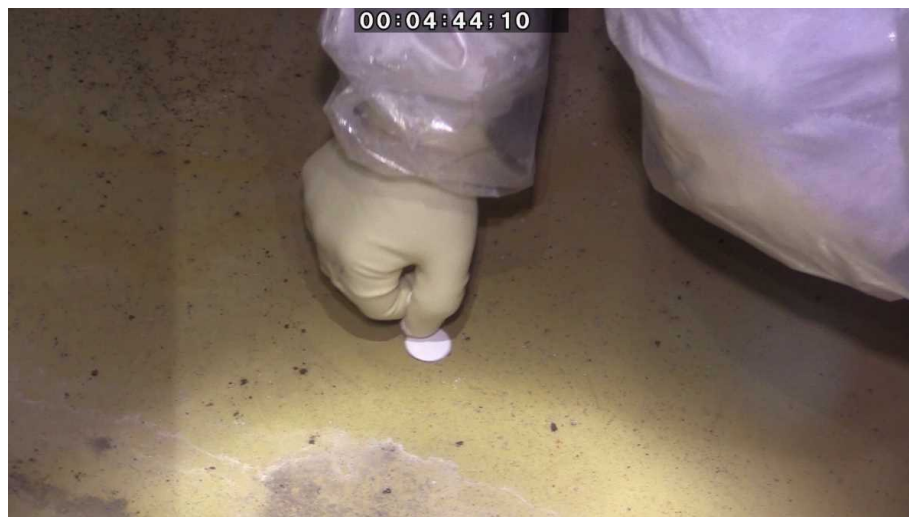
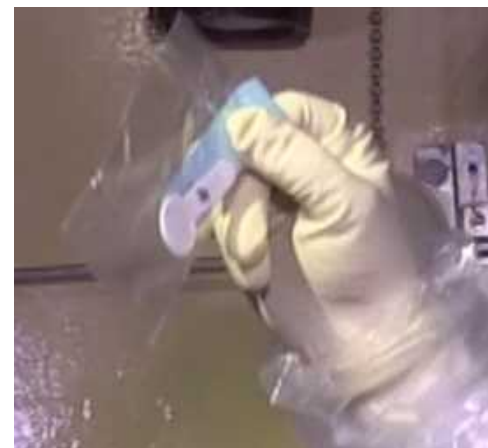
スミア(ろ紙)による試料採取の状況

採取した試料の状態

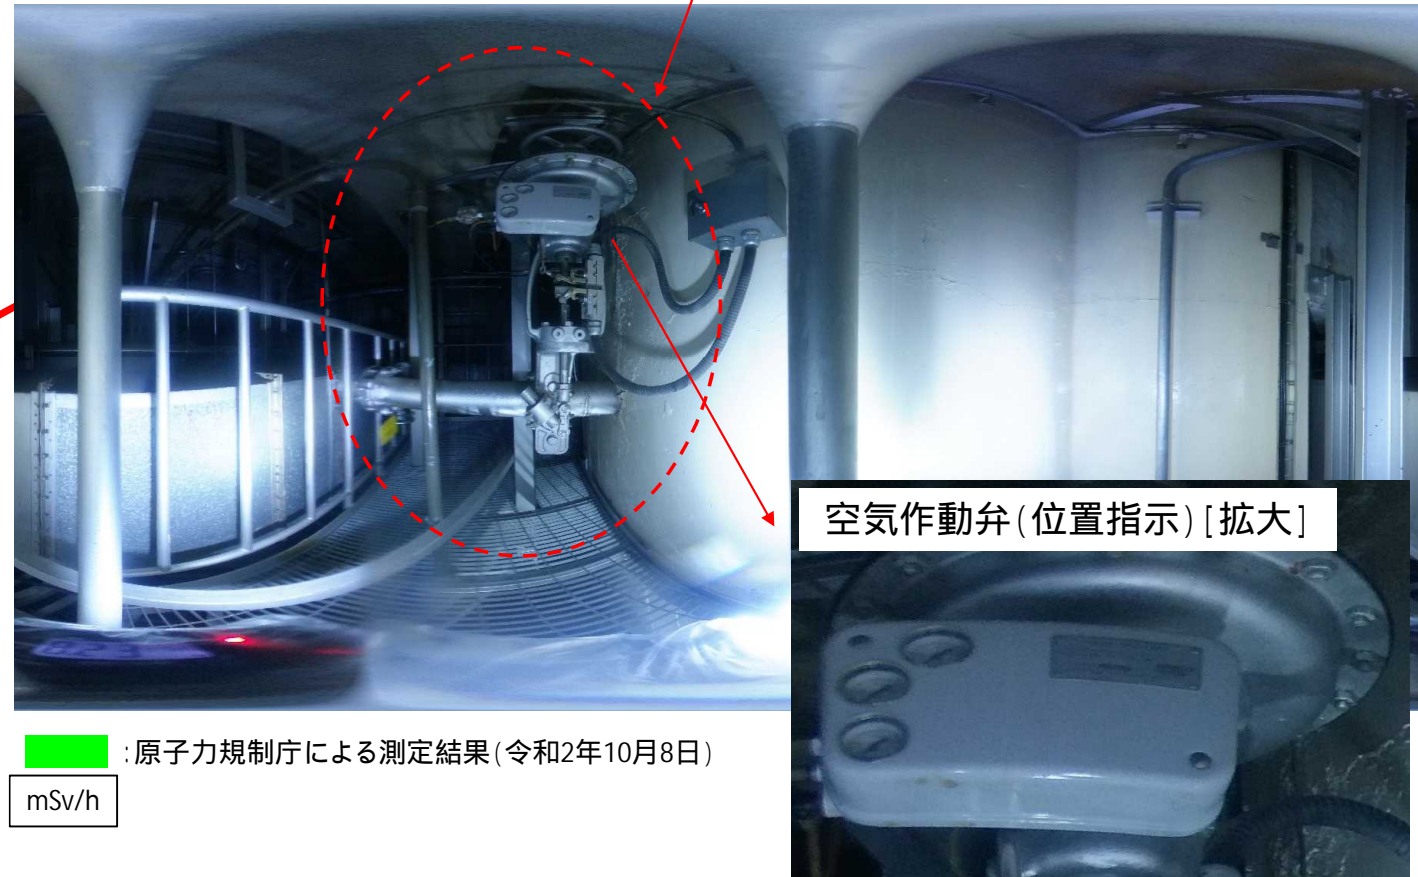
## 2号機原子炉建屋4階

原子炉ウェルの排気を行う配管(リアクターキャビティ差圧調整ダクト)及び空気作動弁

8.23 : 原子力規制庁による測定結果(令和2年10月8日)  
mSv/h

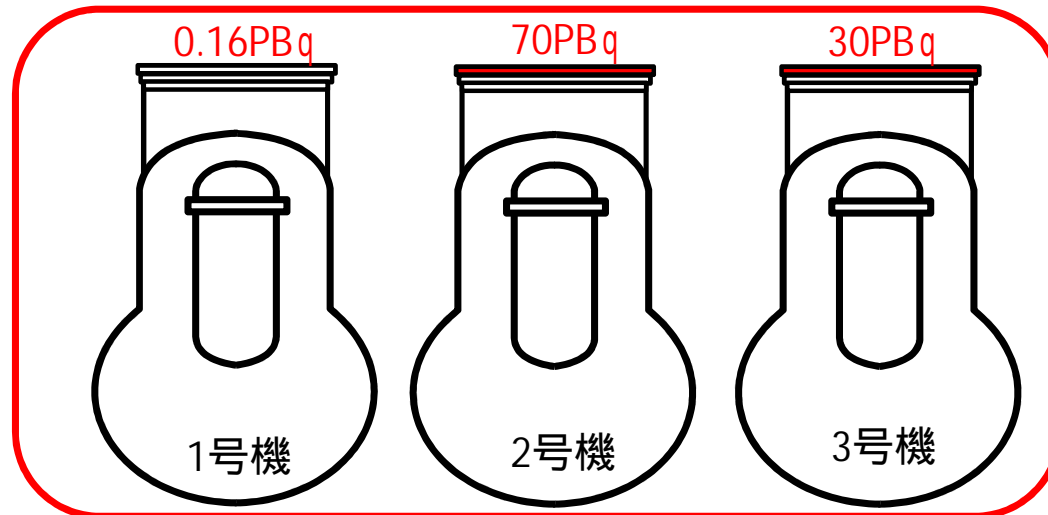
710PBq 1  
1-3号機のセシウム137の総放射能量

15PBq 2 大気環境側への移行分

1-3号機原子炉建屋内等に留まるセシウム137は概算で以下の通り。

$$710 - (440 + 15) = 255 \text{ PBq}$$

これは1-3号機インベントリ約36%が留まっている可能性がある。

440PBq 吸着塔など汚染水側への移行分
