6. 敷地～敷地近傍の断層

- 6.1 敷地～敷地近傍の地形, 地質・地質構造の概要
- 6.2 敷地～敷地近傍の断層と評価の概要
- 6.3 敷地～敷地近傍の震源として考慮する活断層の評価
 - 6.3.5 断層の地下深部への連続性
 - 6.3.5.1 反射法地震探査の概要
 - 6.3.5.2 反射法地震探査結果の層序区分
 - 6.3.5.3 敷地～敷地近傍の断層の地下深部への連続性
 - 6.3.6 敷地～敷地近傍の地下深部地質構造
- 6.4 まとめ

6.3.5.3 敷地～敷地近傍の断層の地下深部への連続性

F-1断層(一切山東方断層)の評価: F-1断層(一切山東方断層)の地下深部構造

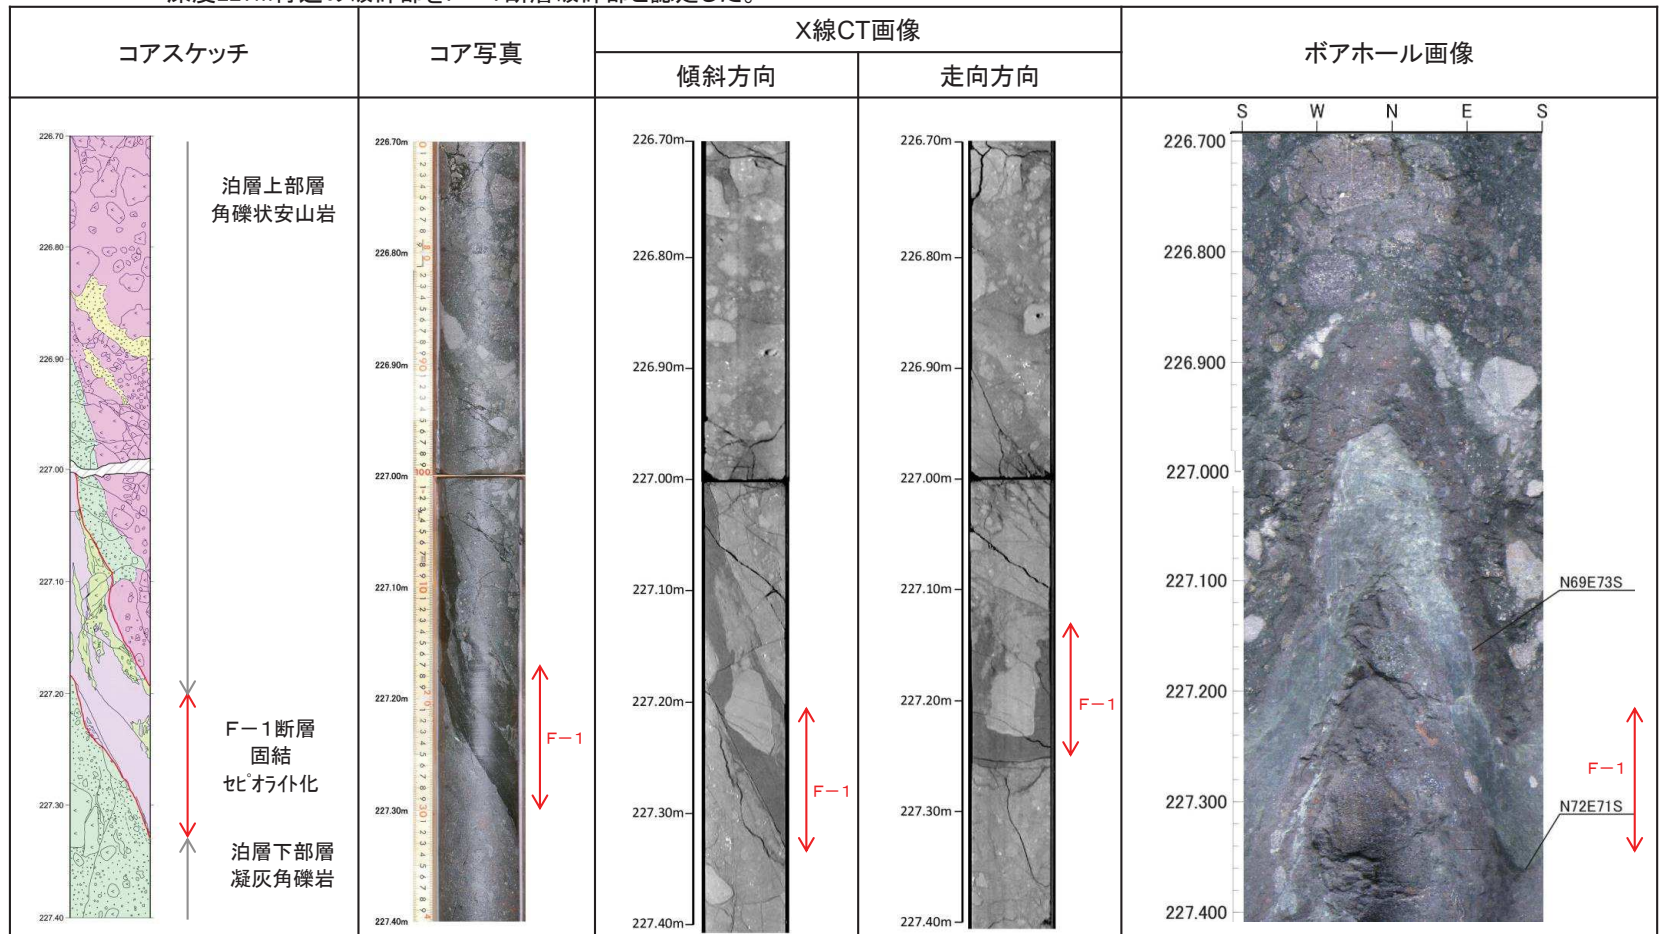
地質断面図(H17A測線)

F-1断層(一切山東方断層)の評価: ボーリング調査結果(19H-2孔のF-1断層破砕部性状)

- ▶ 19H-2孔では、深度227m付近の泊層上部層と泊層下部層の境界部にF-1断層破砕部が確認された。
- ✓ 既存の地質断面図及び反射法地震探査結果の解釈による断層の位置に概ね対応する深度付近で確認されている。
- ✓ F-1断層と認定した破砕部の下盤側(破砕部の直下付近)にF-1断層の分岐断層と考えられる2条の破砕部が認められるものの、浅部及び深部の周辺深度には他に顕著な破砕部は認められない。(ボーリング柱状図・コア写真 参照)
- ✓ F-1断層破砕部は、顕著な破砕幅(6.5cm)を有し、セピオライト化(次頁参照)、全体に固結していることから、地表付近の露頭等や19H-1孔で確認されたF-1断層破砕部と同様の規模、性状を有している。
- ✓ 破砕部は、ENE-WSW走向、約70° 南東傾斜を示し、地表付近の露頭等や19H-1孔で確認されたF-1断層と概ね同様の傾向の走向・傾斜を有している。
- ✓ 破砕部は、上位の泊層上部層安山岩と下位の泊層下部層凝灰角礫岩の境界に位置しており、地質構造を規制する断層と考えられる。
- ✓ F-1断層と認定した破砕部の下盤側に見られる2条の破砕部は、F-1断層破砕部(主部)と走向・傾斜が類似し、セピオライトが認められるものの、F-1断層破砕部(主部)が地層境界に位置する顕著な破砕部(幅6.5cm)であるのに対して、2条の破砕部は下盤側の泊層下部層凝灰角礫岩中に見られる規模が明らかに小さい破砕部(幅1~2.5cm)であることから、分岐断層と判断した。(ボーリング柱状図・コア写真 参照)

⇒ 深度227m付近の破砕部をF-1断層破砕部と認定した。

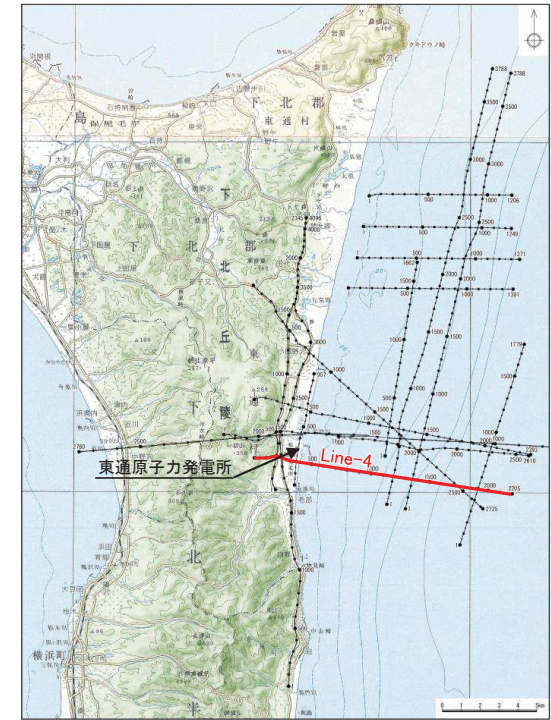
- 陸域では、浅部で主に東傾斜の複数の正断層が認められる。(※D)
 - ✓ 反射面の不連続や変形の形態等から断層の存在が推定される。
 - ✓ これらの地表における位置は、地表地質調査、ボーリング調査、トレンチ調査等の結果に基づき確認または推定される断層の位置に非常に良く対応している。
- 一切山東方断層を含めて、いずれの断層も1,000m以浅の猿ヶ森層泥岩層(Srm)内で低角化して消滅している。(※D)
 - ✓ より深部の猿ヶ森層砂岩泥岩礫岩互層(Srsm)及び挟炭泥岩層(Srg)が東緩傾斜の成層構造を示すことから、少なくとも猿ヶ森層砂岩泥岩礫岩互層(Srsm)以深に連続する断層は認められない。(※B)
 - ✓ これらの断層の下端は、猿ヶ森層泥岩層(Srm)内の様々な深度・層準まで達して消滅しているように見えており、特定の1層準に収束してはいない。
- 海域では、地下深部の基盤をなす尻屋層群(Sy)の分布深度が大きく変化する大陸棚中央部付近に、反射面の不連続から西傾斜の正断層が推定されるが、上位の地層は連続しており、断層は浅部には連続していない。(※A)

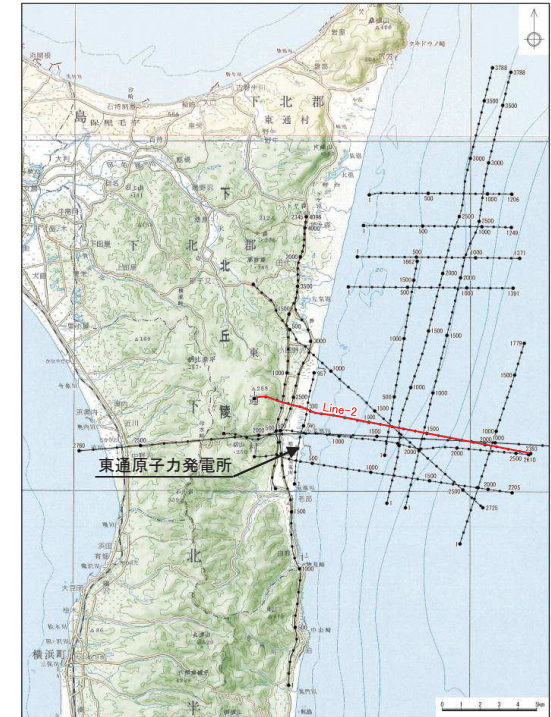
- 新第三系は、陸域では西緩傾斜～ほぼ水平な地質構造を示す。(※A)
- 地下深部には、基盤をなす尻屋層群・G層に相当する先新第三系が認識され、その深度は、陸域で深度2,000m前後で東側の海域に向かって深くなり、大陸棚中央部付近で最も深く深度3,400m程度、大陸棚外縁部付近で深度500m前後である。(※B)
- 海域では、基盤をなす尻屋層群・G層の上位の先新第三系(蒲野沢層・E層～猿ヶ森層・F層)には、大陸棚中央部付近に向斜構造が認められ、大陸棚外縁部付近に基盤の高まりに対応した背斜構造の存在が示唆される。(※C)
- 大陸棚外縁部付近の基盤の高まりに対して、猿ヶ森層の砂岩泥岩礫岩互層(Srsm)及び泥岩層(Srm)はオンラップ構造を示し、高まりの位置付近では新第三系の下部が欠如している(※D)

- 陸域では、浅部で主に東傾斜の複数の正断層が認められる。(※A)
 - ✓ 反射面の不連続や変形の形態等から断層の存在が推定される。
 - ✓ これらの地表における位置は、地表地質調査、ボーリング調査、トレンチ調査等の結果に基づき確認または推定される断層の位置に非常に良く対応している。
- 一切山東方断層を含めて、いずれの断層も1,000m以浅の猿ヶ森層泥岩層(Srm)内で低角化して消滅している。(※A)
 - ✓ より深部の猿ヶ森層砂岩泥岩礫岩互層(Srsm)及び挟炭泥岩層(Srg)が西緩傾斜～ほぼ水平な成層構造を示すことから、少なくとも猿ヶ森層砂岩泥岩礫岩互層(Srsm)以深に連続する断層は認められない。
 - ✓ これらの断層の下端は、猿ヶ森層泥岩層(Srm)内の様々な深度・層準まで達して消滅しているように見えており、特定の1層準に収束してはいない。
 - ✓ 敷地の西側にある断層(W-2断層(H-10a断層)及びW-3断層(H-10断層))についても、猿ヶ森層泥岩層(Srm)内で低角化して消滅している。
- 海域では、基盤をなす尻屋層群(Sy)の最深部から高まりに至る大陸棚中央部～東部付近には、反射面の不連続から西傾斜の正断層が推定されるが、上位の地層は連続しており、断層は浅部には連続していない。(※E)

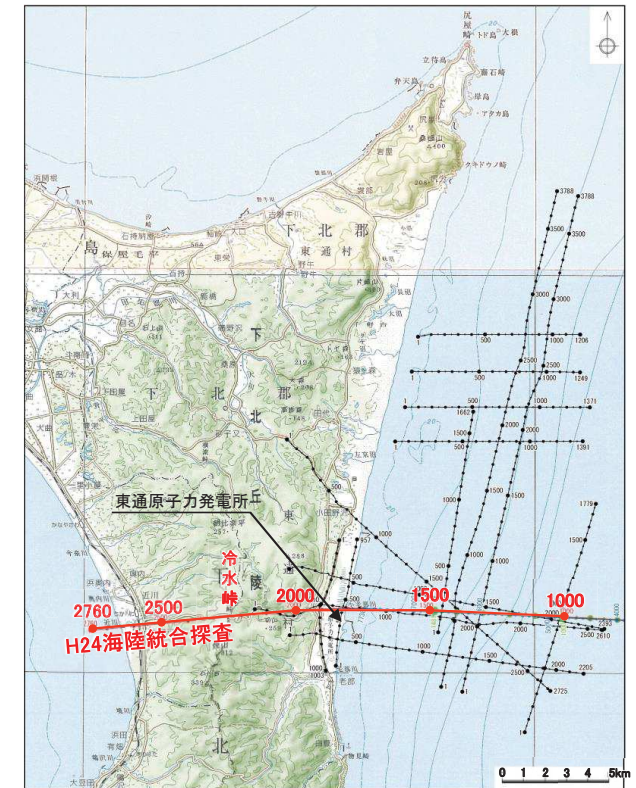
H24海陸統合探査について、陸域の地質分布、既往のボーリング調査結果、既往探査結果、H28海陸連続探査・H28海上音波探査等に加えて、南北測線の反射法地震探査及びボーリング調査から得られた知見等を加味して解釈を行った。

- 層相(反射面パターンの特徴)、下位層との構造の違い、速度構造解析結果、周辺の地質データとの対応関係等から、上位より砂子又層(Sn)、蒲野沢層(Gm)、泊層(To)、猿ヶ森層泥岩層(Srm)、同 砂岩泥岩互層(Srsm)、同 挟炭泥岩層(Srg)及び尻屋層群(Sy)に区分される。
- 大局的な地質構造は以下のとおり。
 - ✓ 本測線の地下深部には、基盤をなす尻屋層群(Sy)に相当する先新第三系が認識され、その深度は、敷地直下～大陸棚西部で最も深く深度3,000m前後、下北半島中軸部西側付近のCMP約2,350～2,500付近で深度2,000m前後、大陸棚外縁部～東部付近のCMP1,160～1,500付近で深度500～1,500m前後となっている。
 - ✓ 上位の猿ヶ森層、泊層、蒲野沢層には、大陸棚中央部付近から大陸棚外縁部付近にかけてのCMP約1,700～約1,200の区間において、一對の向斜構造及び背斜構造からなる褶曲構造が認識される。
 - ✓ 基盤をなす尻屋層群を変位させる構造として、敷地より東方海域の大陸棚中央部付近には西傾斜の正断層が、また冷水峠より西側には西傾斜の正断層が推定される。
 - ✓ 大陸棚中央部付近の西傾斜の正断層は浅部には連続していない。また、冷水峠より西側の西傾斜の正断層は少なくとも砂子又層に変位が及んでいない。
 - ✓ 敷地～敷地近傍の陸域には、地質調査において一切山東方断層等の正断層が確認されているが、本探査では不明瞭である。当該位置付近において、少なくとも地表付近から地下深部に連続する断層は認められない。
 - ✓ また、敷地～敷地近傍直下の地下深部では、基盤をなす尻屋層群に対応する反射面は比較的連続性が良く、少なくとも基盤に顕著な変位を有するような断層の存在は示唆されない。

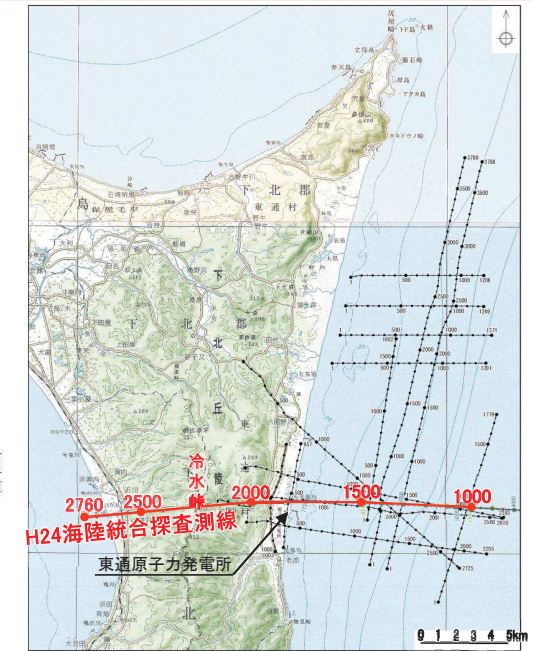
➤ 屈折波トモグラフィー解析から得られるP波速度構造は、地質構造解釈に基づく層序及び地質分布と概ね整合している。

- ・ 3,000m/sec 以下の領域 : 砂子又層・Bp層～Dp層、蒲野沢層・E層分布域に概ね対応
- ・ 3,000 ~ 5,000m/sec の領域 : 猿ヶ森層・泊層・F層分布域に概ね対応
- ・ 4,000 ~ 5,000m/sec 以上の領域 : 先新第三系・G層分布域に概ね対応

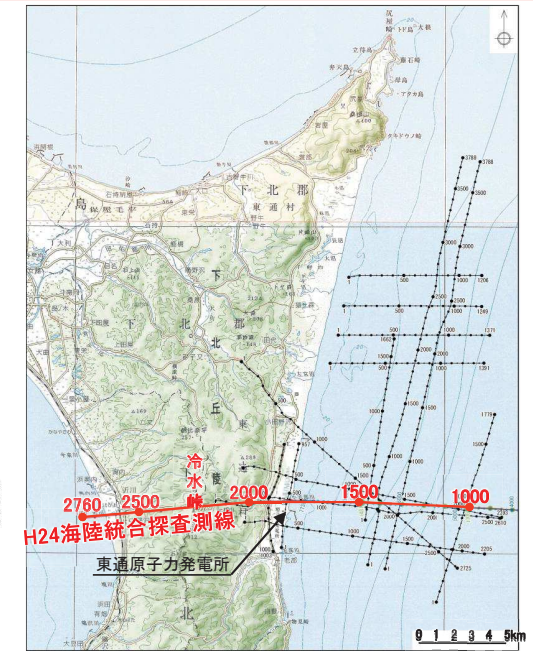
H24海陸統合探査のP波速度構造と地下構造

- 屈折波トモグラフィ解析に基づくP波速度構造から、基盤をなす先新第三系(G層)に概ね対応すると考えられる4,000~5,000m/sec以上の領域は、下北半島中軸部付近で高まりをなしているが、西側の陸奥湾及び東側の大陸棚から敷地にかけて深くなっている。
- 下北半島中軸部付近の基盤の高まりを示唆する高速度領域の高まりの西縁付近には、反射面の顕著な不連続が認められ、西傾斜の正断層が存在すると考えられる。この断層は、砂子又層(Sn)には変位が及んでいない。
- 高速度領域の高まりの東縁付近には、断層の存在を示唆するような反射面の顕著な不連続は認められない。
