# 追加説明資料

## 1, 3号機水素爆発時の気象等

東京電力福島第一原子力発電所における  
事故の分析に係る検討会 第14回会合  
資料6

### 3号機主蒸気逃がし弁機能の設計

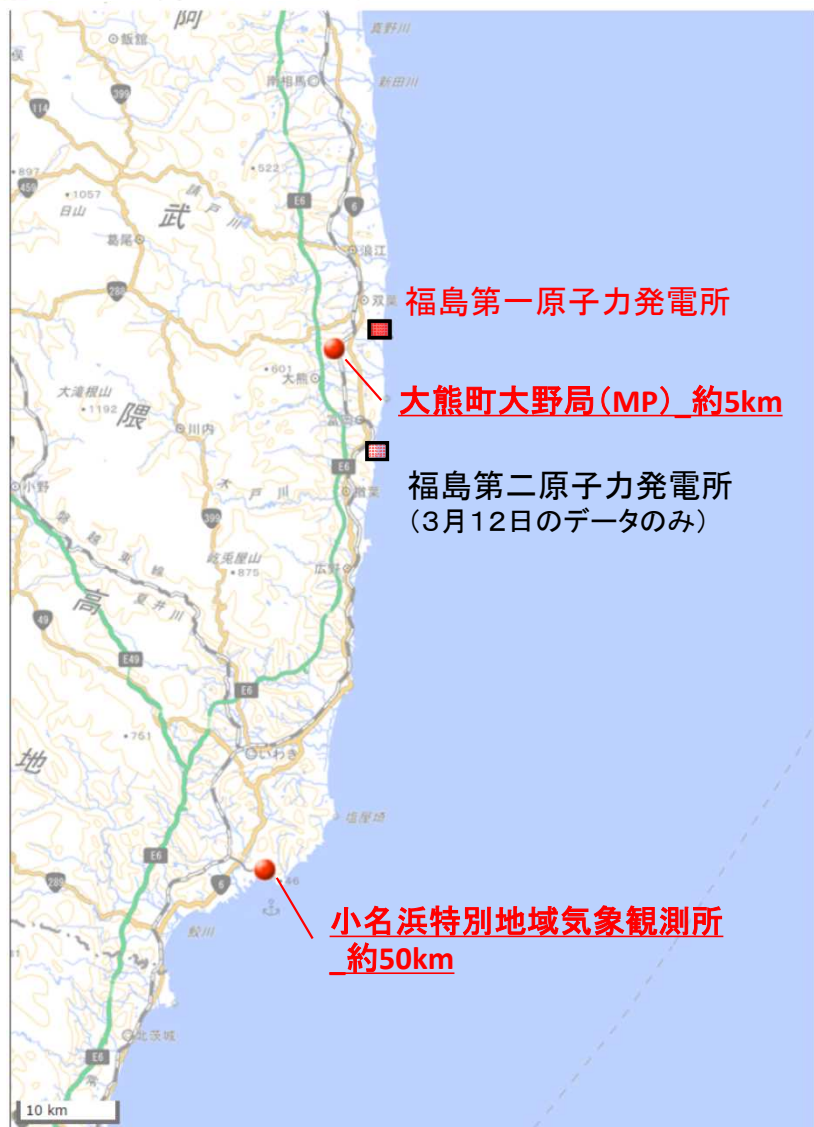
3号機の水素爆発の  
あった3月14日は、  
大野局(MP)と小名  
浜(気象台)で気温  
と湿度の差が大きい。

福島第一の敷地に  
近く、海岸沿いにある  
福島第二の気象  
データ(3月12日の  
気温・湿度※)を比較。

福島第二は、大野  
局(MP)の気温、湿  
度の推移に近く、湿  
度は大野局よりも  
高い傾向がある。

※3月13日9:00~3月18日  
18:00は欠測。

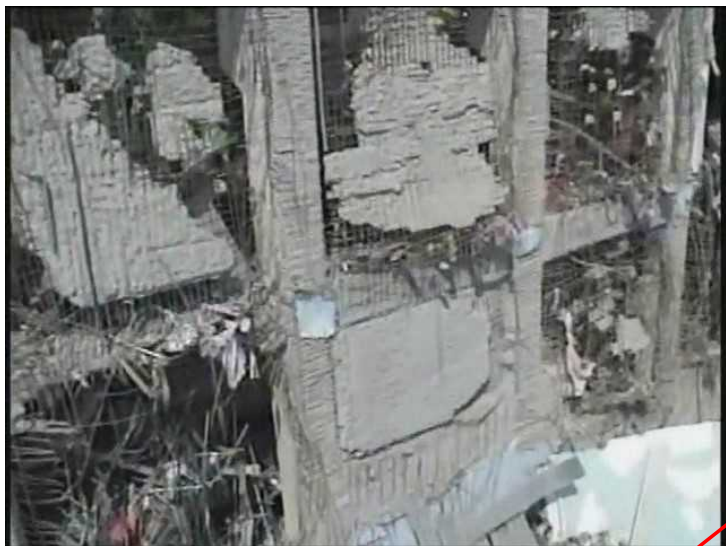
## ○4号機原子炉建屋の施工(柱と壁)の概念図

原子炉建屋の外壁等の損傷状況から、  
**壁の配筋**は、壁中央部等で**重ね継手**  
により**施工**されていると考えられる。

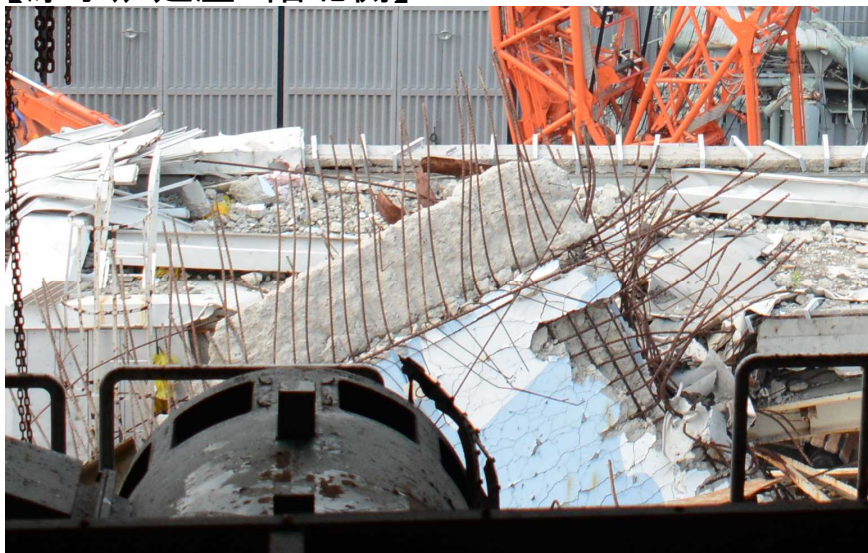
## ○4号機原子炉建屋の外壁の破損

【原子炉建屋4階北側】

【原子炉建屋3階北東側】

4号機原子炉建屋5階～3階の外壁の破損状況及び落下した外壁の状況等からは、外壁と柱及び外壁間の重ね継手部から破損していると考えられる箇所が確認される。

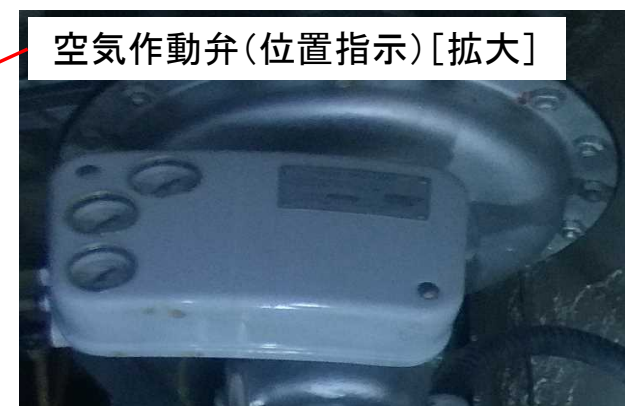
## ○2号機リアクターキャビティ差圧調整ダクトの配管の設計(原子炉建屋4階西側)

現地調査において、AO弁上部の手動ハンドルが「閉」状態にされていることを確認。

空気作動弁  
(通常時「開」/  
異常時「閉」)

【リアクターキャビティ差圧調整ダクトの空気作動弁】  
設計上は、空気作動のバタフライ弁であり、通常時「開」／異常時「閉」の運用のため、電源断の異常時に計装用空気系から空気が送られ「閉」となるが、計装用空気系からの空気がなくなると「閉」維持とならない可能性がある。
